Dossier Technique Immobilier

Numéro de dossier : DI01/SER/2021/1485

Adresse :**2240 ROUTE DE BOURG**

Commune :**01851 MARBOZ**

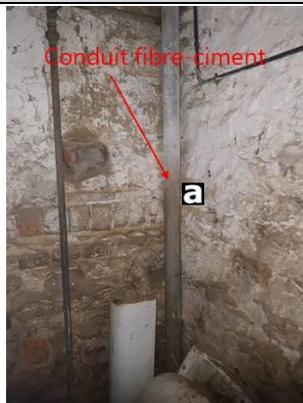
Localisation	Identifiant + Description	Conclusion (justification)	Etat de conservation** et préconisations*	Photo
Rez de chaussée - Petite Écurie	<u>Identifiant:</u> M001 <u>Description:</u> Conduit en fibres-ciment <u>Liste selon annexe.13-9 du CSP:</u> B	Présence d'amiante (Sur jugement de l'opérateur)	Matériau non dégradé Résultat EP** Préconisation : Il est recommandé de réaliser une évaluation périodique.

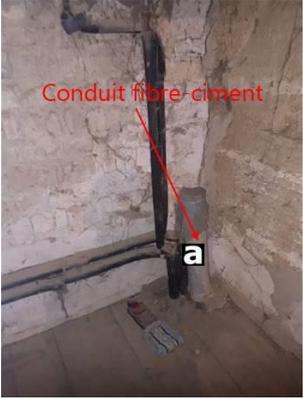
Localisation	Identifiant + Description	Conclusion (justification)	Etat de conservation** et préconisations*	Photo
1er étage - Grenier 2	<u>Identifiant:</u> M002 <u>Description:</u> Conduit en fibres-ciment <u>Liste selon annexe.13-9 du CSP:</u> B	Présence d'amiante (Sur jugement de l'opérateur)	Matériau non dégradé Résultat EP** Préconisation : Il est recommandé de réaliser une évaluation périodique.

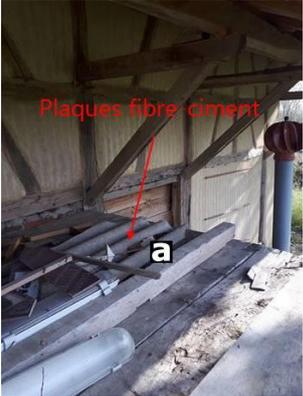
Rez de chaussée - Wc 2	<u>Identifiant:</u> M004 <u>Description:</u> Plaques en fibres-ciment <u>Liste selon annexe.13-9 du CSP:</u> B	Présence d'amiante (Sur jugement de l'opérateur)	Matériau dégradé (étendue ponctuelle) Résultat EP** Préconisation : Il est recommandé de réaliser une évaluation périodique.

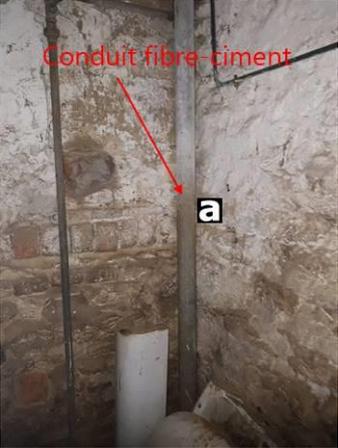
<p>Photo n° PhA001 Localisation : Rez de chaussée - Petite Écurie Ouvrage : 6 - Conduits et accessoires intérieurs - Conduits de fluides (air, eau, vapeur, fumée, échappement, autres fluides) Partie d'ouvrage : Conduit en fibres-ciment Description : Conduit en fibres-ciment Localisation sur croquis : M001</p>

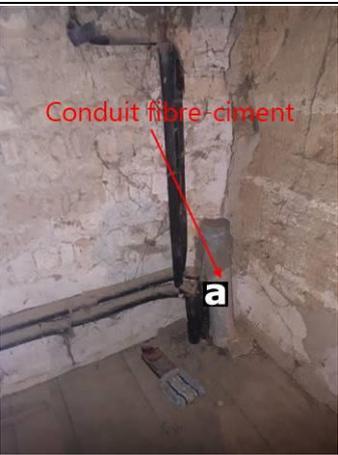
<p>Photo n° PhA002 Localisation : 1er étage - Grenier 2 Ouvrage : 6 - Conduits et accessoires intérieurs - Conduits de fluides (air, eau, vapeur, fumée, échappement, autres fluides) Partie d'ouvrage : Conduit en fibres-ciment Description : Conduit en fibres-ciment Localisation sur croquis : M002</p>

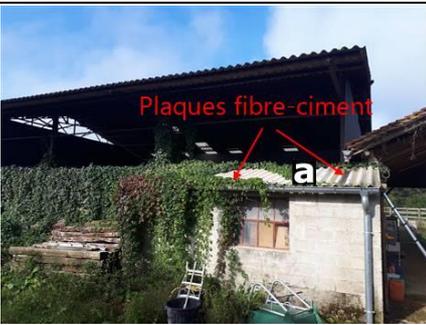
<p>Photo n° PhA003 Localisation : Rez de chaussée - Scellerie Ouvrage : 1 - Couvertures, Toitures, Terrasses et étanchéités - Plaques ondulées et planes Partie d'ouvrage : Plaques en fibres-ciment (y compris plaques « sous tuiles ») Description : Plaques en fibres-ciment Localisation sur croquis : M003</p>

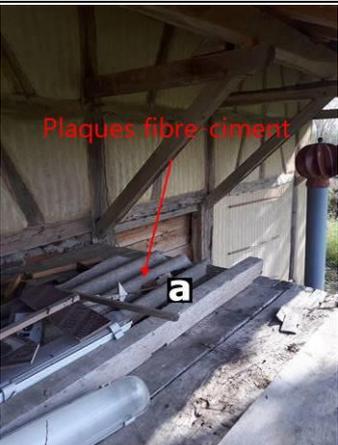
<p>Photo n° PhA004 Localisation : Rez de chaussée - Wc 2 Ouvrage : 1 - Couvertures, Toitures, Terrasses et étanchéités - Plaques ondulées et planes Partie d'ouvrage : Plaques en fibres-ciment (y compris plaques « sous tuiles ») Description : Plaques en fibres-ciment Localisation sur croquis : M004</p>

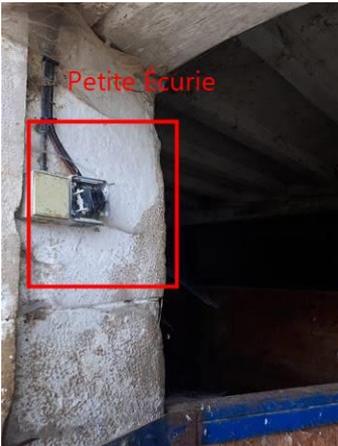
<p>Photo PhEle001 Libellé de l'anomalie : B7.3 a L'Enveloppe d'au moins un matériel est manquante ou détériorée. Remarques : Présence de matériel électrique en place dont l'enveloppe présente des détériorations ; Faire intervenir un électricien qualifié afin de remplacer les matériels présentant des détériorations (Rez de chaussée - Petite Écurie 1er étage - Dgt 1er étage - Sdb 21er étage - Chambre 51er étage - Grenier 2)</p>

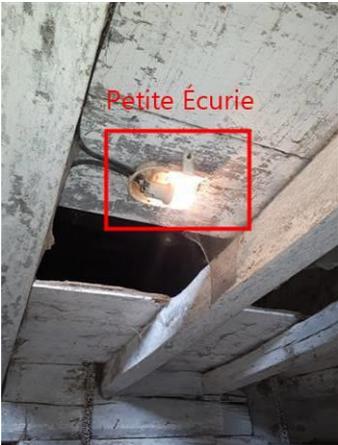
<p>Photo PhEle001 Libellé de l'anomalie : B7.3 a L'Enveloppe d'au moins un matériel est manquante ou détériorée. Remarques : Présence de matériel électrique en place dont l'enveloppe présente des détériorations ; Faire intervenir un électricien qualifié afin de remplacer les matériels présentant des détériorations (Rez de chaussée - Petite Écurie 1er étage - Dgt 1er étage - Sdb 21er étage - Chambre 51er étage - Grenier 2)</p>

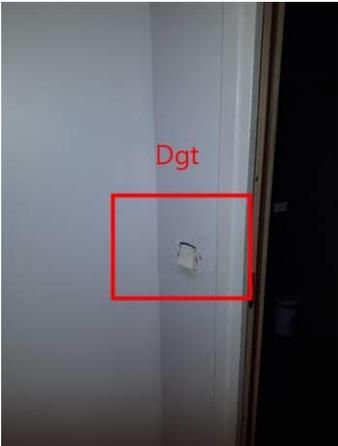
<p>Photo PhEle001 Libellé de l'anomalie : B7.3 a L'Enveloppe d'au moins un matériel est manquante ou détériorée. Remarques : Présence de matériel électrique en place dont l'enveloppe présente des détériorations ; Faire intervenir un électricien qualifié afin de remplacer les matériels présentant des détériorations (Rez de chaussée - Petite Écurie 1er étage - Dgt 1er étage - Sdb 21er étage - Chambre 51er étage - Grenier 2)</p>

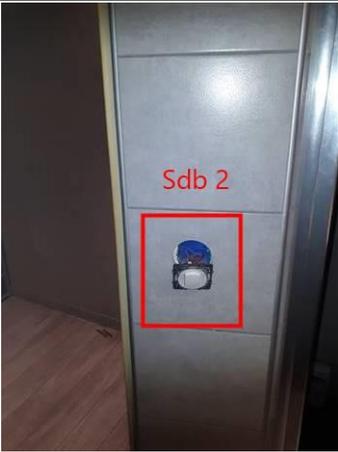
<p>Photo PhEle001 Libellé de l'anomalie : B7.3 a L'Enveloppe d'au moins un matériel est manquante ou détériorée. Remarques : Présence de matériel électrique en place dont l'enveloppe présente des détériorations ; Faire intervenir un électricien qualifié afin de remplacer les matériels présentant des détériorations (Rez de chaussée - Petite Écurie1er étage - Dgt1er étage - Sdb 21er étage - Chambre 51er étage - Grenier 2)</p>

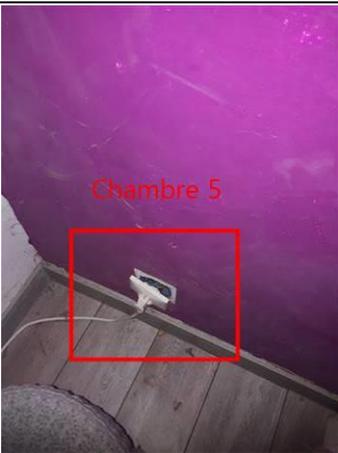
<p>Photo PhEle001 Libellé de l'anomalie : B7.3 a L'Enveloppe d'au moins un matériel est manquante ou détériorée. Remarques : Présence de matériel électrique en place dont l'enveloppe présente des détériorations ; Faire intervenir un électricien qualifié afin de remplacer les matériels présentant des détériorations (Rez de chaussée - Petite Écurie1er étage - Dgt1er étage - Sdb 21er étage - Chambre 51er étage - Grenier 2)</p>

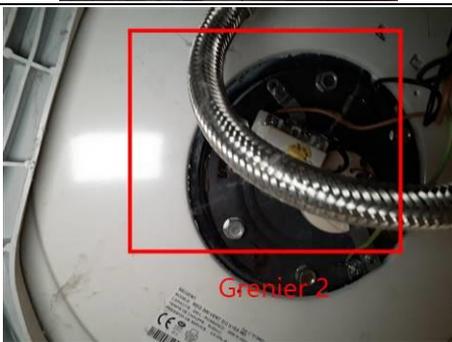
<p>Photo PhEle001 Libellé de l'anomalie : B7.3 a L'Enveloppe d'au moins un matériel est manquante ou détériorée. Remarques : Présence de matériel électrique en place dont l'enveloppe présente des détériorations ; Faire intervenir un électricien qualifié afin de remplacer les matériels présentant des détériorations (Rez de chaussée - Petite Écurie1er étage - Dgt1er étage - Sdb 21er étage - Chambre 51er étage - Grenier 2)</p>

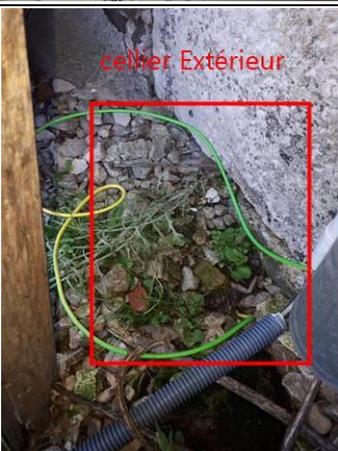
<p>Photo PhEle002 Libellé de l'anomalie : B8.3 e Au moins un conducteur isolé n'est pas placé sur toute sa longueur dans un conduit, une goulotte ou une plinthe ou une huisserie, en matière isolante ou métallique, jusqu'à sa pénétration dans le matériel électrique qu'il alimente. Remarques : Présence de conducteurs électriques non protégés mécaniquement ; Faire intervenir un électricien qualifié afin d'installer des protections mécanique sur les conducteurs non protégés (Rez de chaussée - cellier)</p>
