Dossier N°C21784.00

PROCES-VERBAL DE DESCRIPTION

ANGLEFORT
05/08/2021

Certifie m'être spécialement transporté ce jour à 15 heures sur la commune d'ANGLEFORT (01350), au 89 chemin du Pré Dalphin, à l'effet de dresser un procès-verbal de description des biens immobiliers appartenant à [REDACTED].

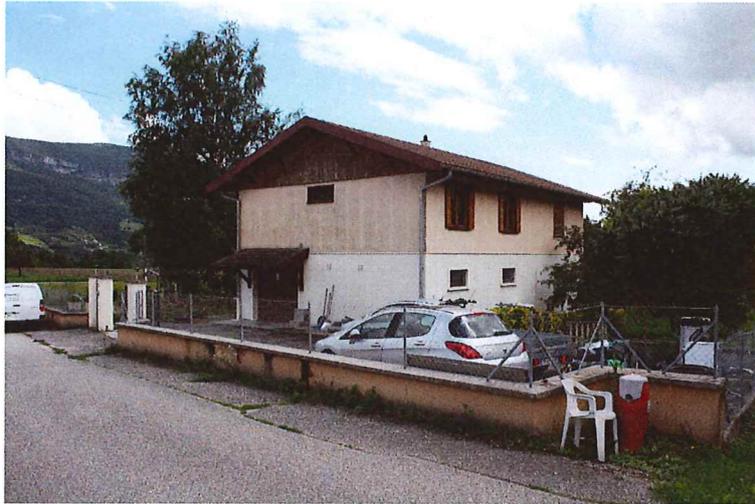
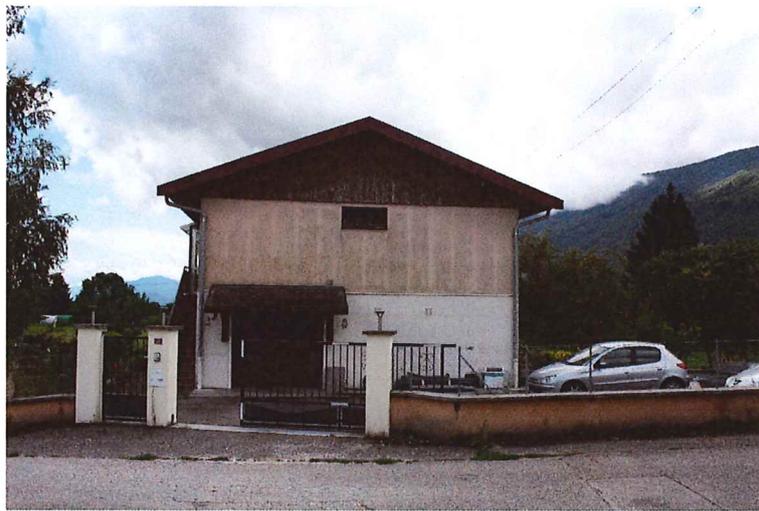
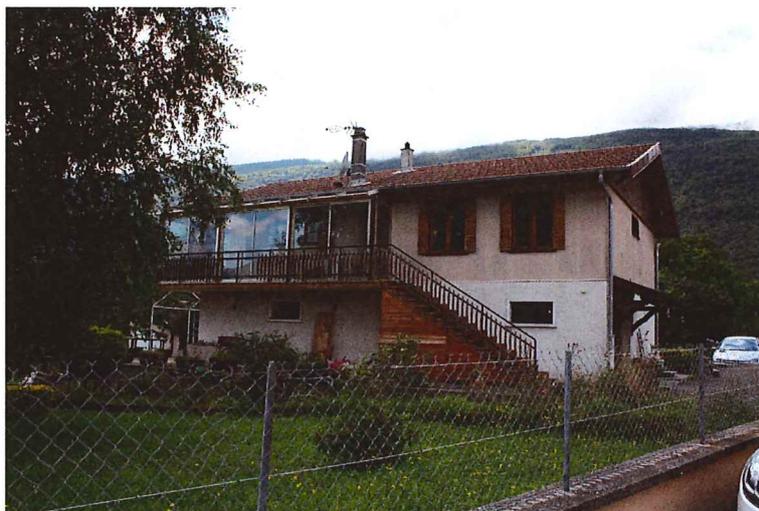
La maison est fermée, côté rue, Nord, par un muret avec chaperon, surmonté d'un grillage simple torsion, avec poteaux métalliques.

L'entrée se fait en partie centrale par un portail métallique coulissant, ainsi que par un portillon.

Je note la présence d'une boîte aux lettres, d'un interphone et d'une sonnette.

Voir Photographies 1, 2, 3

Juste derrière, se trouve une cour en enrobé dégradé, avec différents affaissements et fissures, et épaufré.

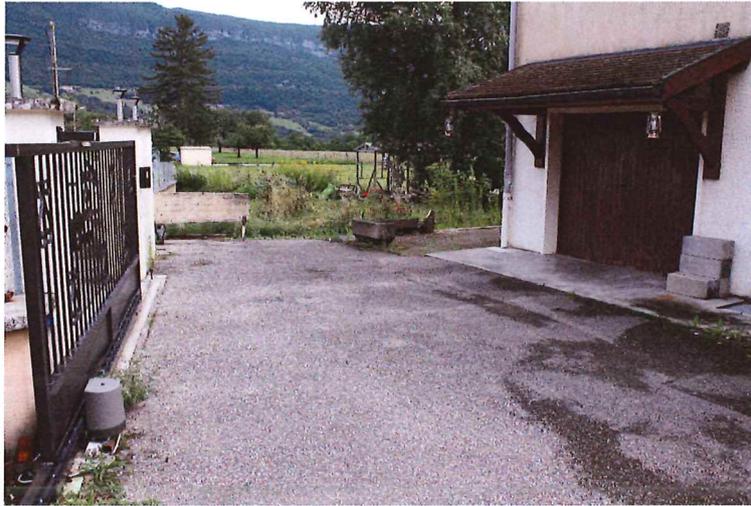
Sur la partie droite de la maison, à savoir la partie Ouest, le terrain est clôturé par un grillage simple torsion avec piquets métalliques plantés dans des fondations béton.

Voir Photographie 4

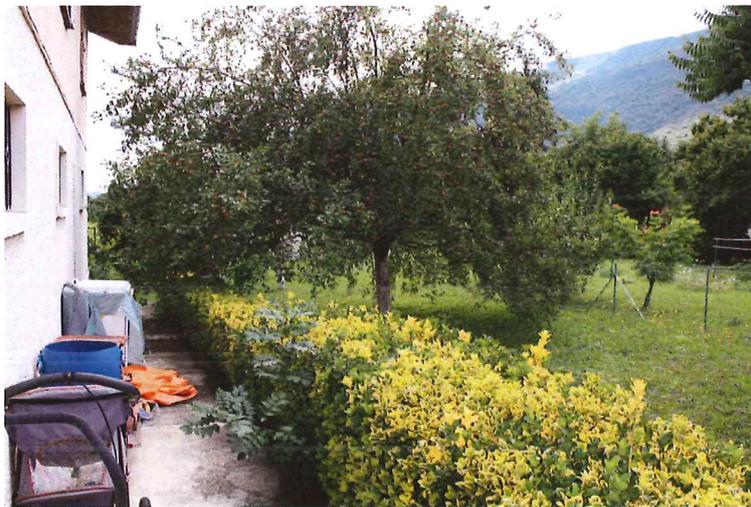
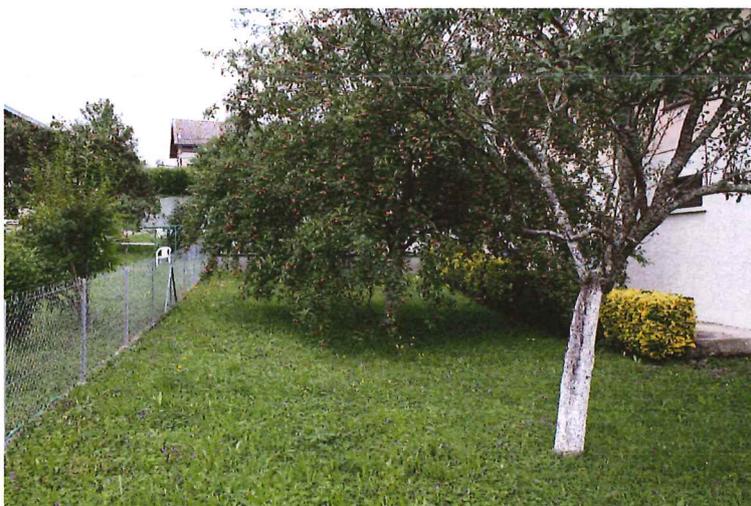
Le long de la maison, il existe un cheminement en béton, dans un état usagé, bordé par une haie.

Entre, se trouve le jardin enherbé et arboré.

Voir Photographies 5, 6

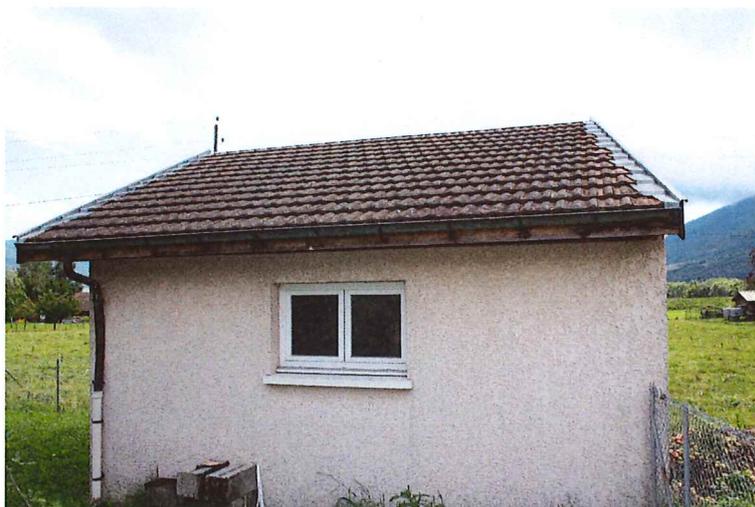
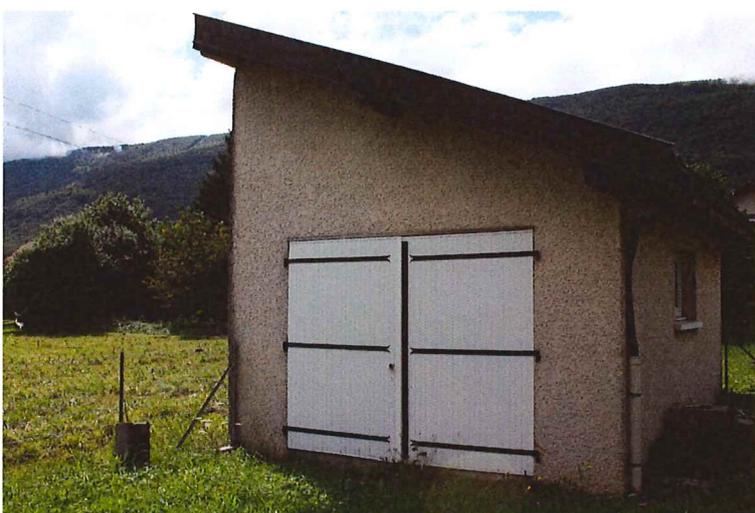
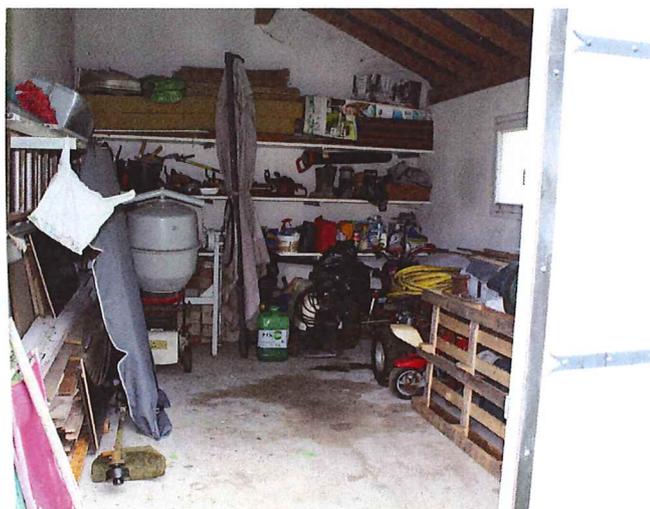
A l'angle Sud-Ouest, je constate la présence d'une bâtisse.

La façade enduite est en bon état.

La zinguerie est dégradée : descente d'eaux pluviales écrasée, chéneaux déformés.

La toiture en tuiles mécaniques est en état usagé.

La bâtisse est fermée par deux portes battantes PVC.

A l'intérieur, le sol est constitué d'une dalle béton, et l'ensemble est en état brut, avec charpente visible.

La lumière naturelle est assurée par une fenêtre double battant en PVC.

Voir Photographies 7, 8, 9

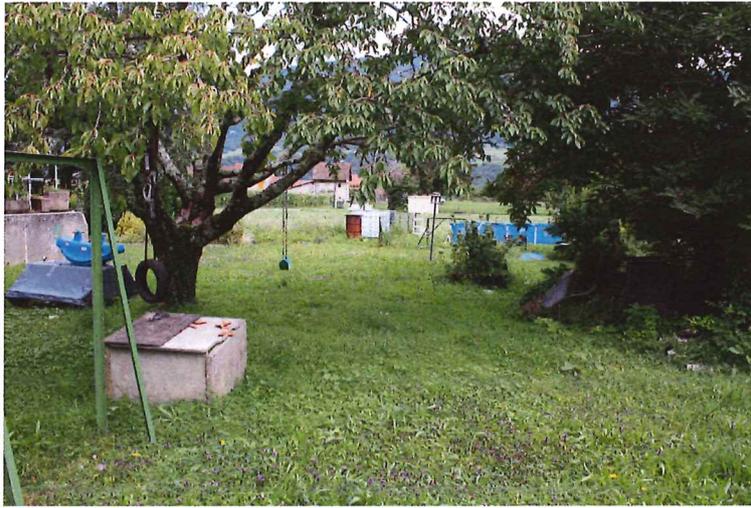
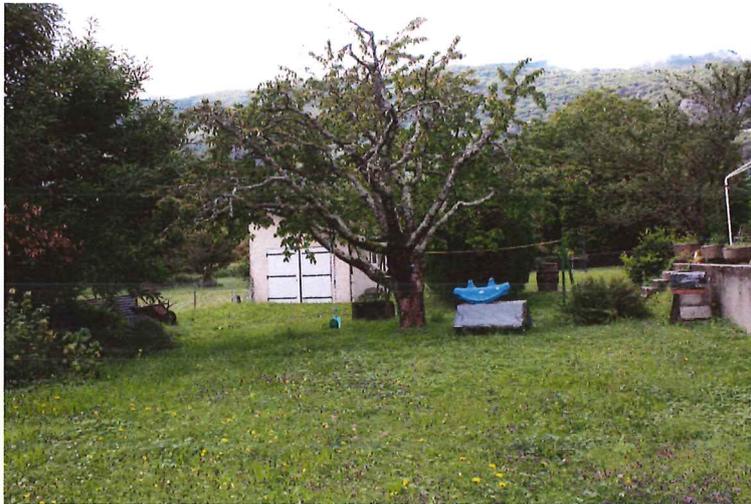
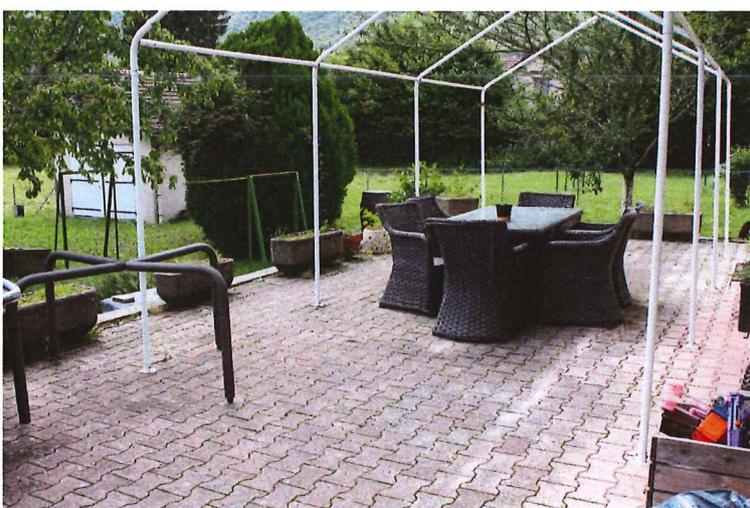
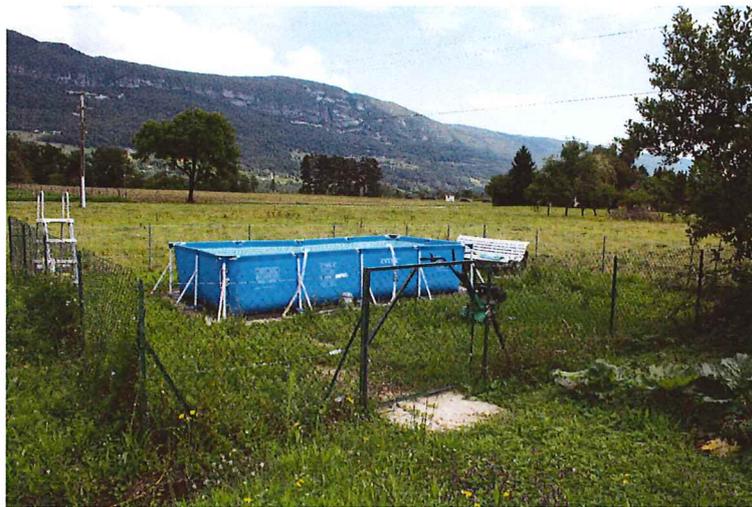
Côté Sud, le **terrain** est toujours fermé par une clôture identique à celle précédemment décrite.

Le jardin est enherbé et arboré ; et il existe, accolée à la maison, une terrasse béton, couverte de pavés, surélevée, par rapport à cette partie du jardin, et par laquelle on accède par des marches en béton.

Dans l'angle Sud-Est, je note la présence d'un enclos où une piscine tubulaire a été installée.

Voir Photographies 10, 11, 18, 13,

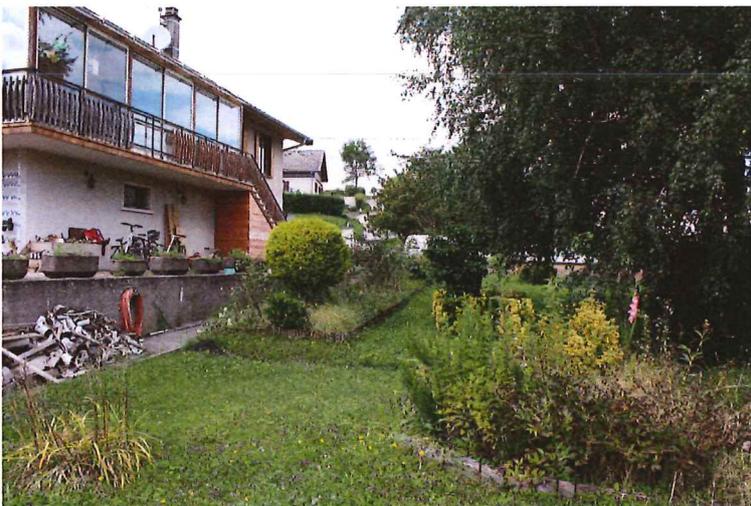
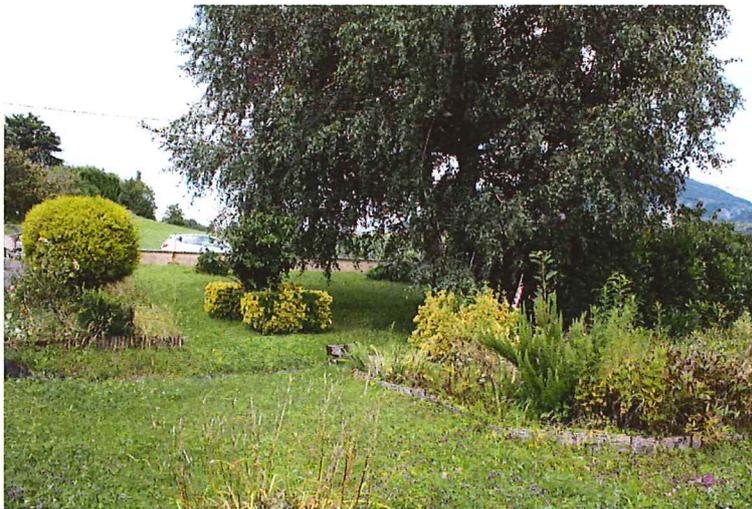
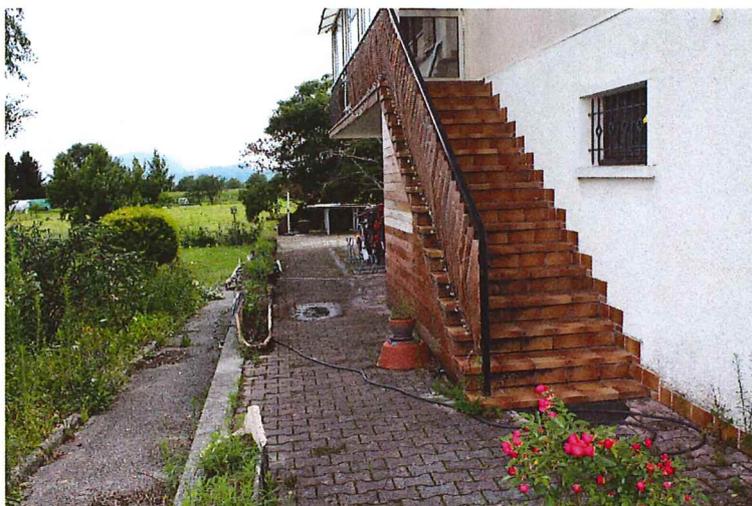
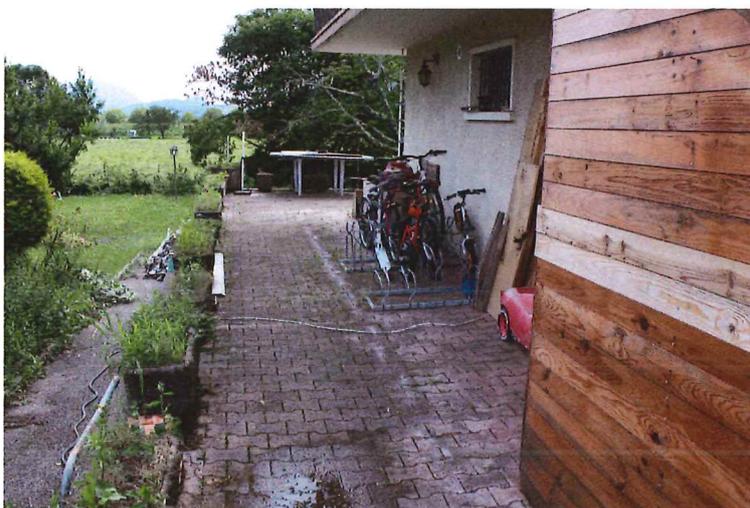
Côté Ouest, le terrain est clôturé comme précédemment.

Le jardin est enherbé et arboré, et je note la présence d'un potager.

Le long de la maison, il existe un cheminement en pavé qui est le prolongement de la terrasse, longé par un cheminement en enrobé dégradé.

Voir Photographies 12, 14, 15, 17

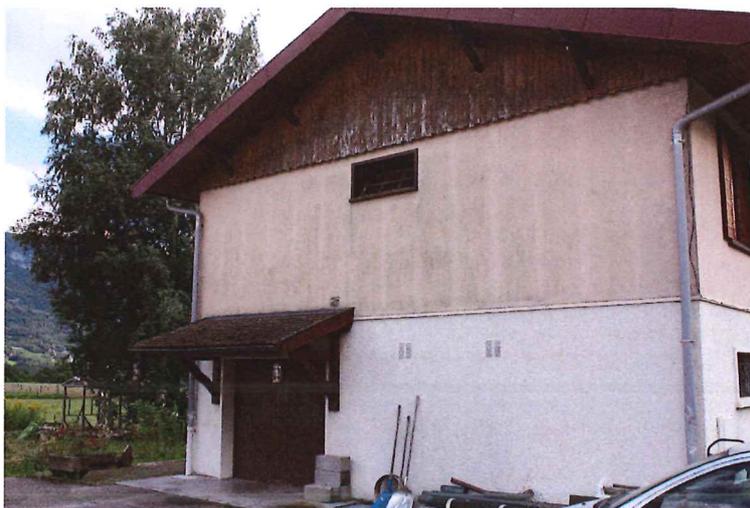
La façade extérieure est couverte d'un enduit usagé de deux types différents, crépi et peint de couleur blanche dans sa partie inférieure, et de couleur beige dans sa partie supérieure.

La toiture est à deux versants et présente un bardage bois en basse de rives.

Sur la face Nord, au dessus de l'entrée du garage, je constate la présence d'une marquise, avec chéneau et tuiles, dans un état usagé.

Les descentes d'eau pluviales sont dégradées et enfoncées au-dessus du dauphin.

Voir Photographie 16

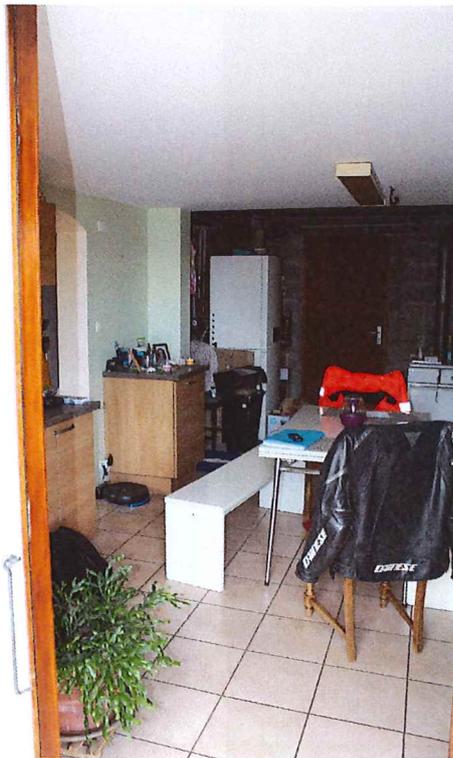
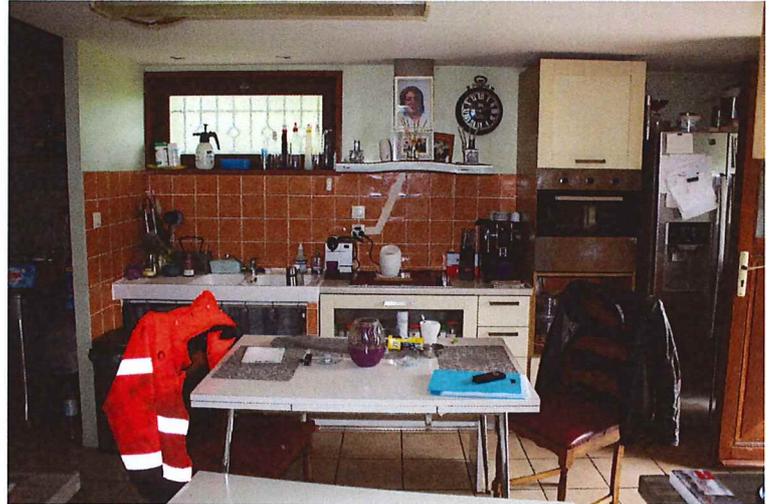
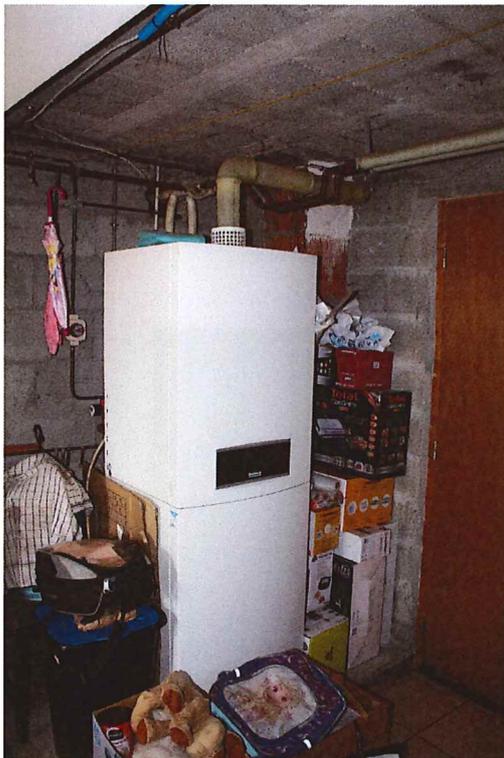
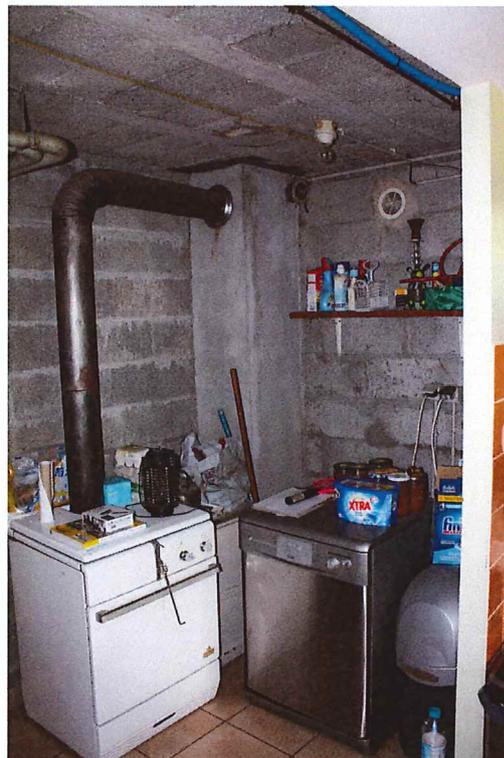
Je pénètre dans une pièce à usage de **cuisine** (d'une surface de 20,62 m²).

Le sol est carrelé.

Les murs sont peints et partiellement faïencés sur le côté où se trouve l'évier et, au fond, les murs sont à l'état brut.

Les murs sont à l'état brut, avec parpaings visibles.

Voir Photographies 19, 20, 21, 22

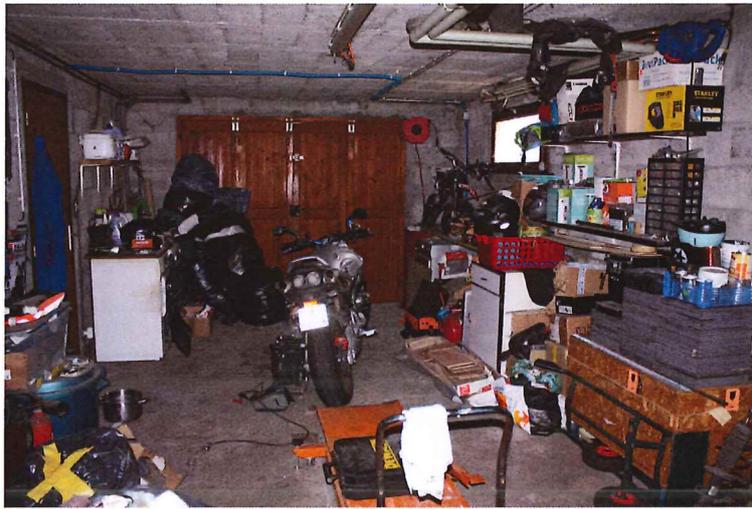
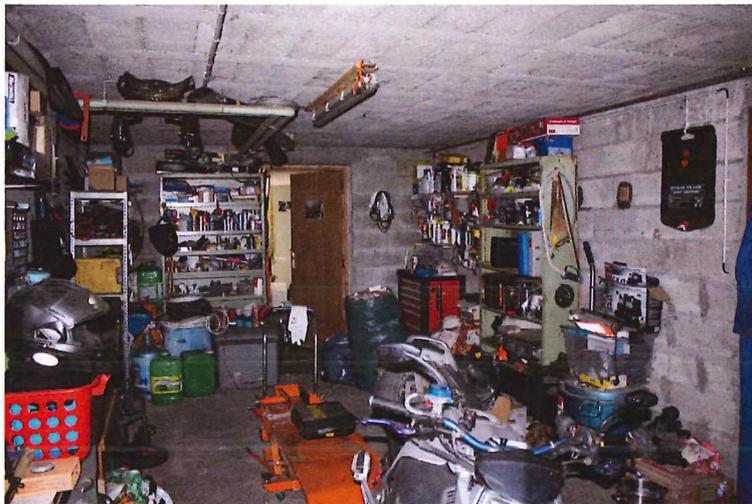
Au fond de la pièce se trouve une porte en bois, qui donne directement dans le **garage** (d'une surface de 26,54 m²).

L'ensemble est à l'état brut.

Le sol est constitué d'une dalle béton.

Les murs sont constitués de parpaings visibles.

Le plafond est constitué de parpaings et différentes canalisations sont visibles.

Voir Photographies 23, 24

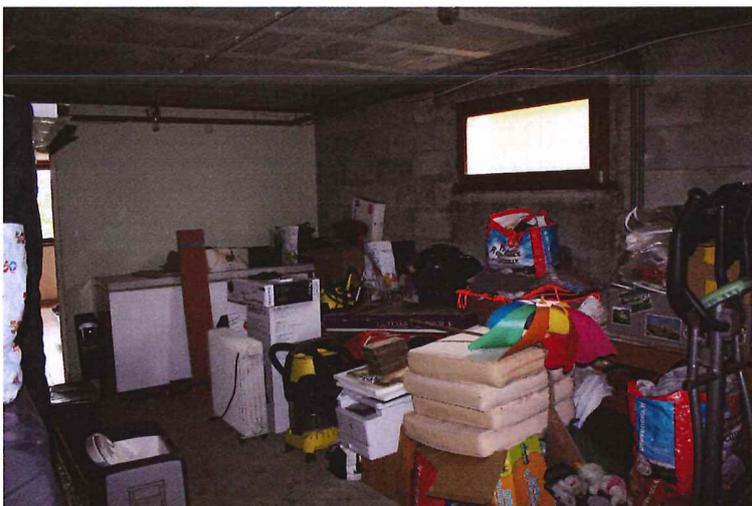
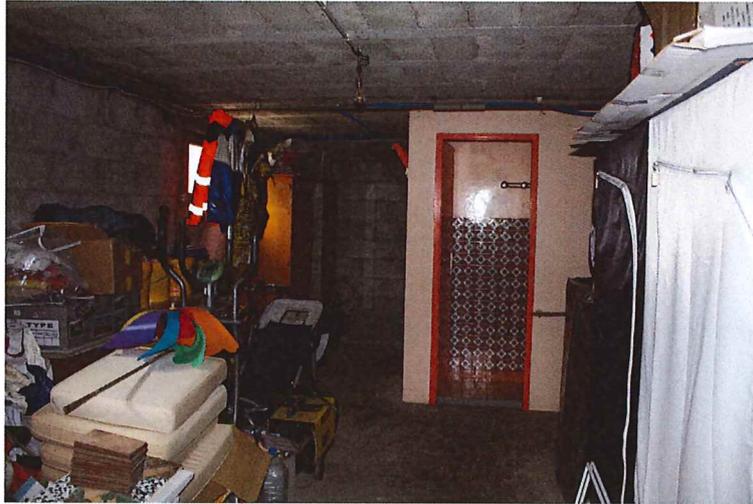
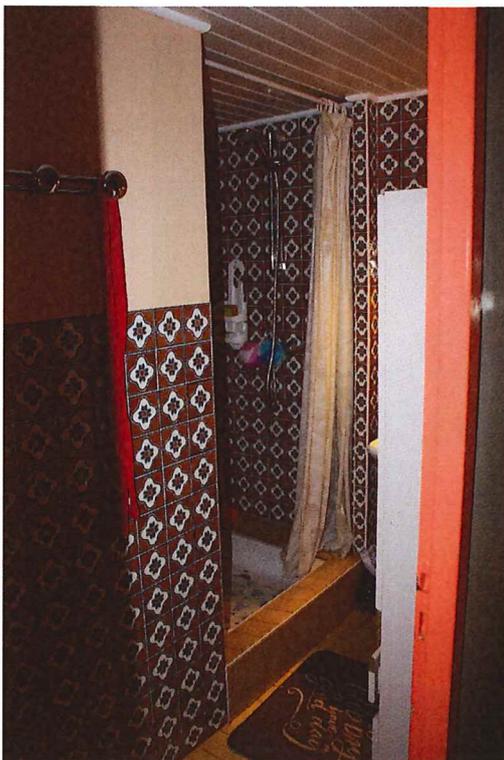
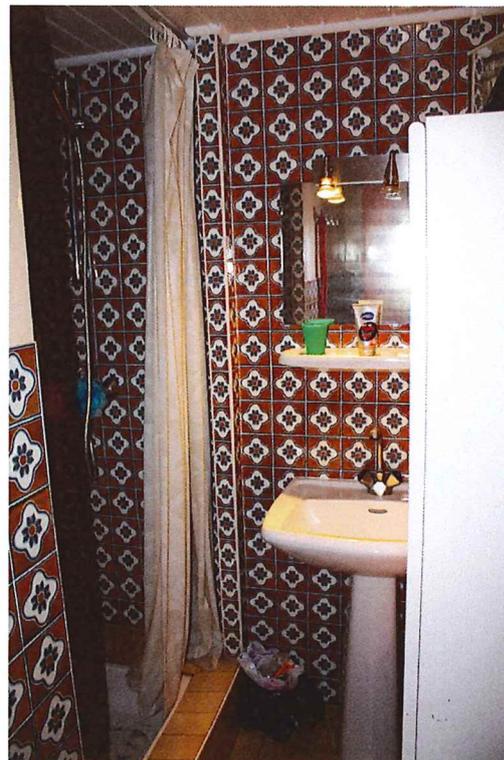
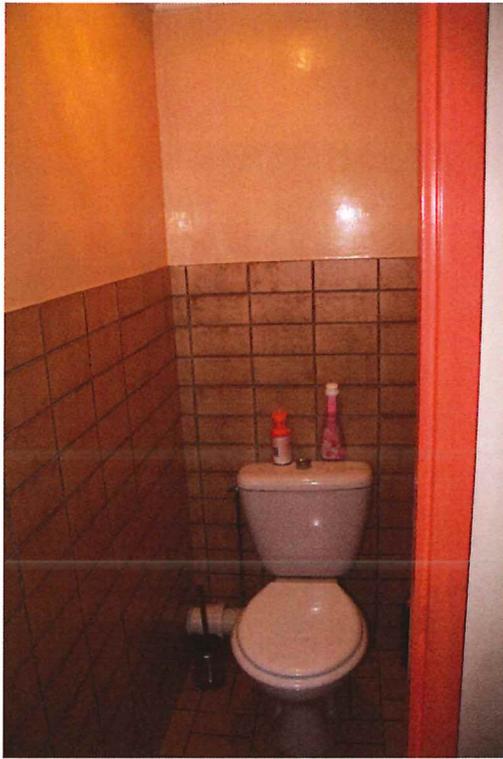
Depuis le garage, se trouve une porte en bois, qui donne accès à une pièce à usage de **remise** (d'une surface de 23.36 m²).

Le sol est constitué d'une dalle béton.

Les murs sont constitués de parpaings, ainsi que le plafond.

Dans cette pièce se trouve, côté Nord, un petit coin par lequel on accède par deux portes séparées : l'une donne sur une pièce à usage de **douche** (d'une surface de 3,26 m²), avec lavabo.

La deuxième porte ouvre sur des **toilettes** (d'une surface de 1,11 m²).

Voir Photographies 25, 26, 27, 28, 29

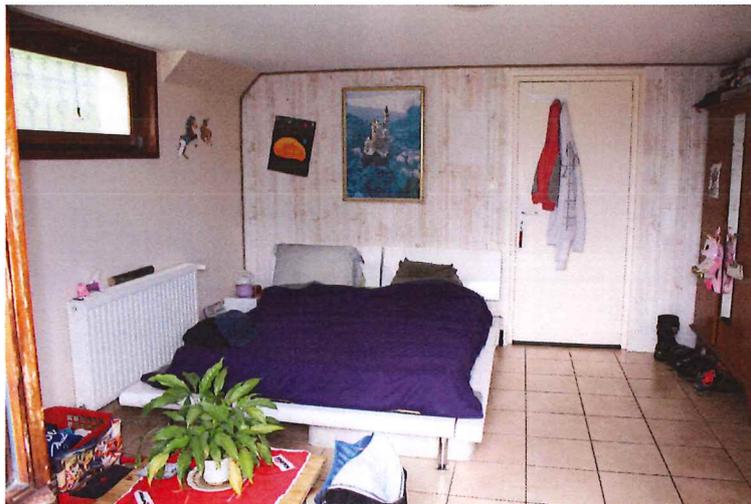
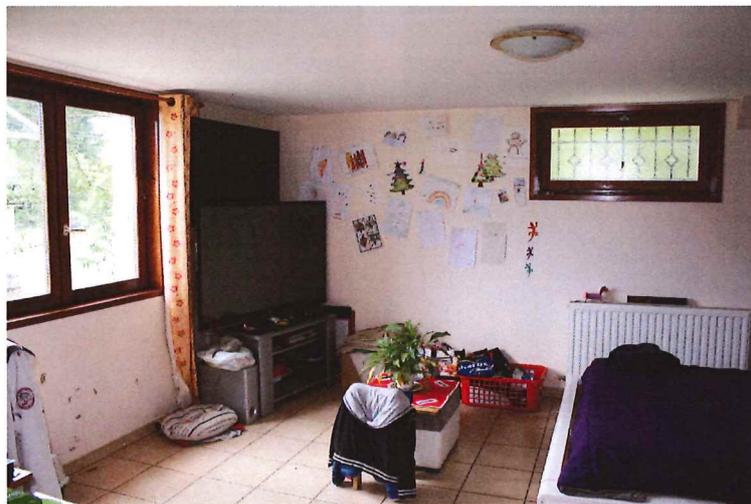
Je sors de cette pièce à usage de réserve par une porte en bois, qui ouvre sur une pièce à usage de **séjour** (d'une surface de 19,91 m²), côté Sud de la maison, et juste à côté de la cuisine par laquelle j'ai précédemment pénétré et qui communique sans porte.

Le sol est couvert d'un carrelage du même type que la cuisine.

Les murs sont peints de couleur claire sur trois pans de mur et le quatrième est en frisée.

Le plafond est peint, en bon état.

Voir Photographies 31, 32

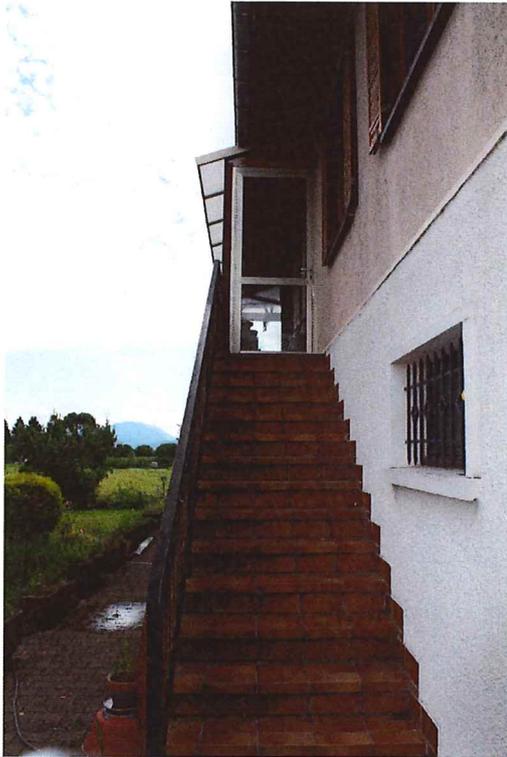
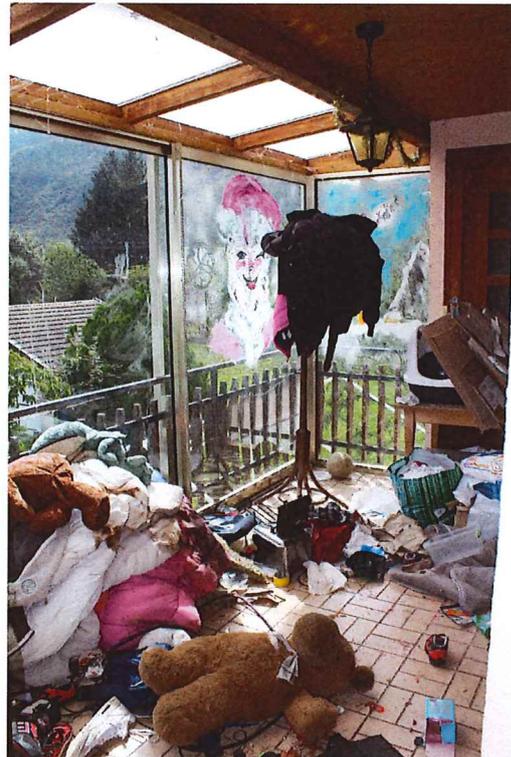
L'accès à la partie habitation du **premier étage** quand on vient de l'extérieur se fait par un escalier situé côté Est de la maison, garde corps structure métallique et barreaux en bois

Il donne accès à un balcon fermé et à une terrasse dans son prolongement fermée par une véranda (d'une surface de 18,34 m²),.

L'ensemble est en travaux et couvert d'encombrants.

Voir Photographies 33, 34

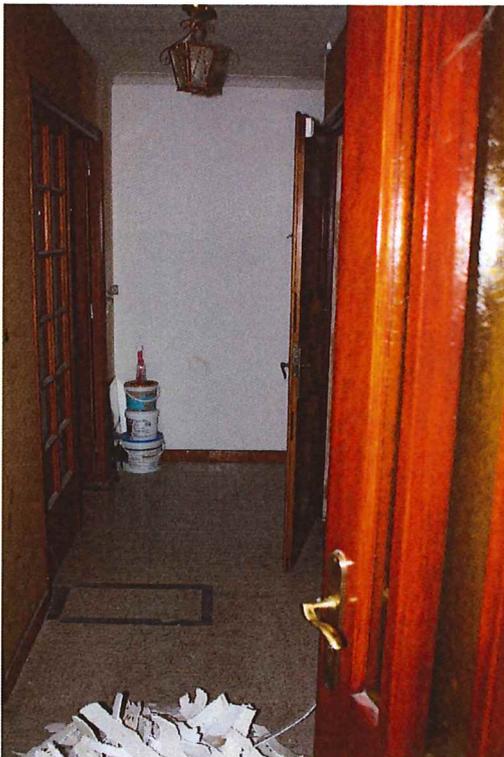
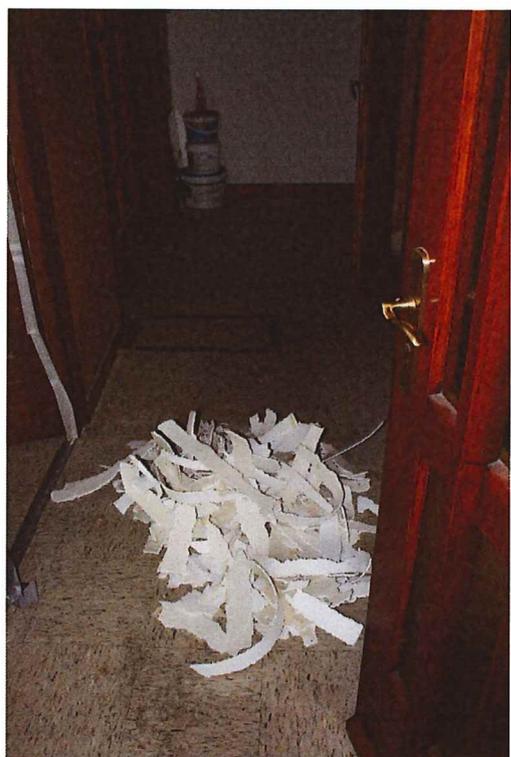
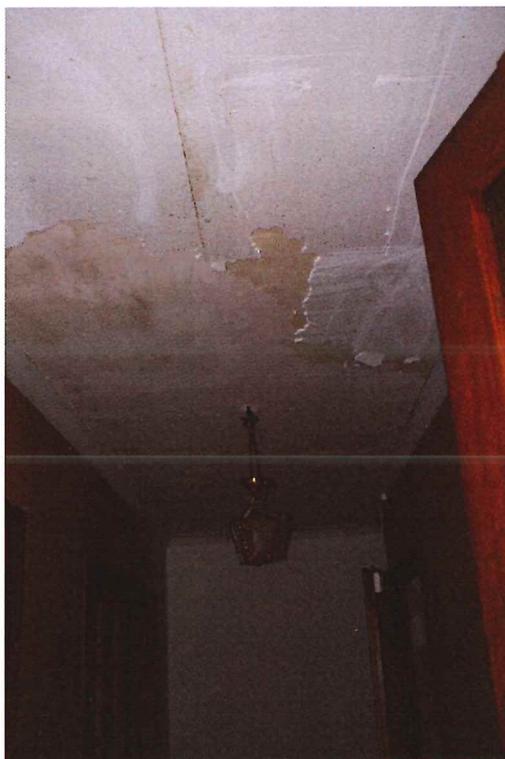
La porte est en bois avec carreaux vitrés. Elle donne sur un **couloir et dégagements** (d'une surface de 11,36 m²), dont le sol est couvert de dalles de PVC.

Les lieux sont actuellement en rénovation.

Les murs sont recouverts d'un isolant type liège.

Le plafond est couvert partiellement d'isolant type polystyrène, qui est actuellement en train d'être déposé par ~~XXXXXXXXXXXXXXXXXXXX~~

Voir Photographies 35, 36, 37

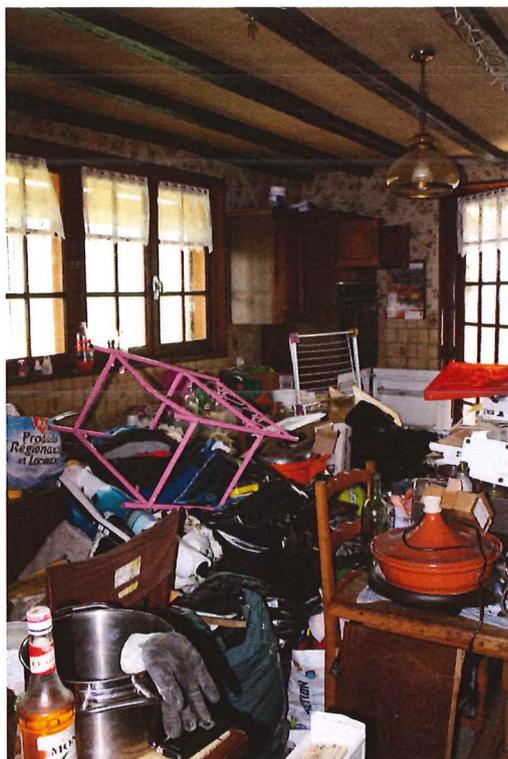
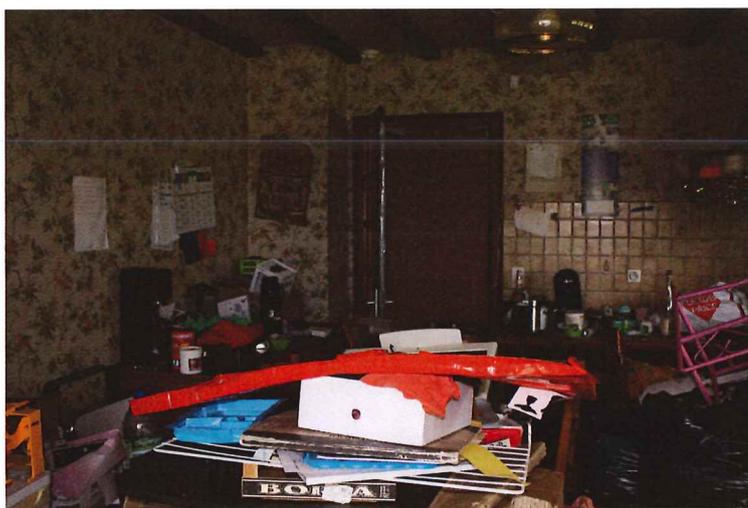
J'emprunte la première porte à gauche et pénètre dans une pièce à usage de **cuisine** (d'une surface de 15,94 m²) fortement encombrée dans ses trois quarts.

Le mobilier de la cuisine est en bois de type rustique et quasiment invisible car la pièce est envahie d'encombrants.

Voir Photographies 38, 39

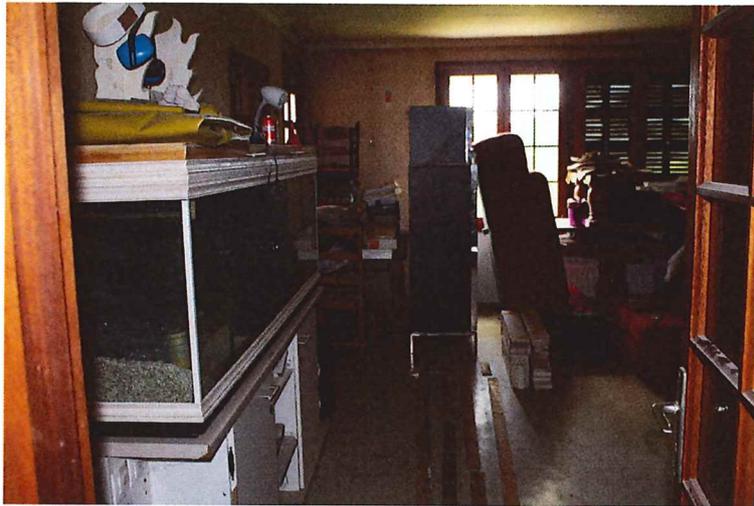
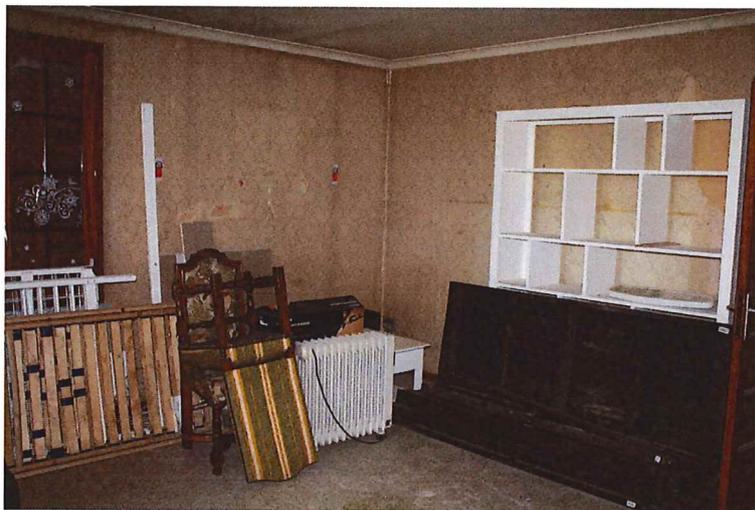
Depuis le couloir, je pénètre par la deuxième porte à gauche dans la partie **séjour** (d'une surface de 29.23 m²), qui est fermée par deux portes en carreaux vitrés.

Les murs sont recouverts de papier peint très usagé et en train d'être déposés.

Le plafond est peint et présente d'importantes auréoles.

La pièce est remplie d'encombrants, si bien l'ensemble n'est pas entièrement visible.

Voir Photographies 40, 41

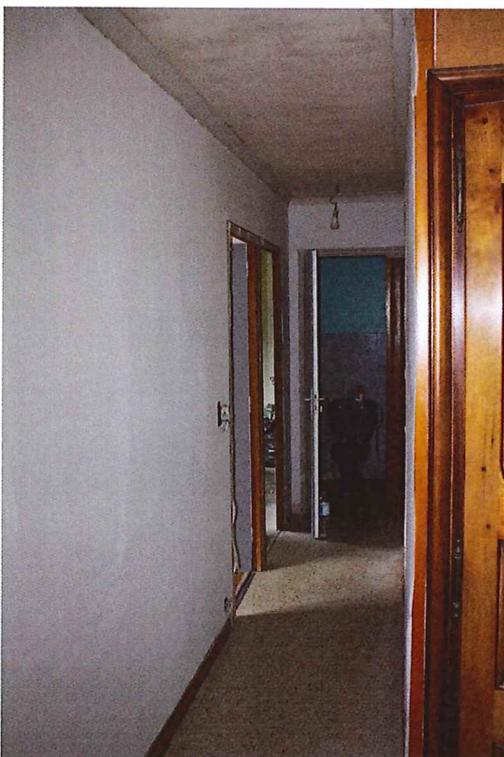
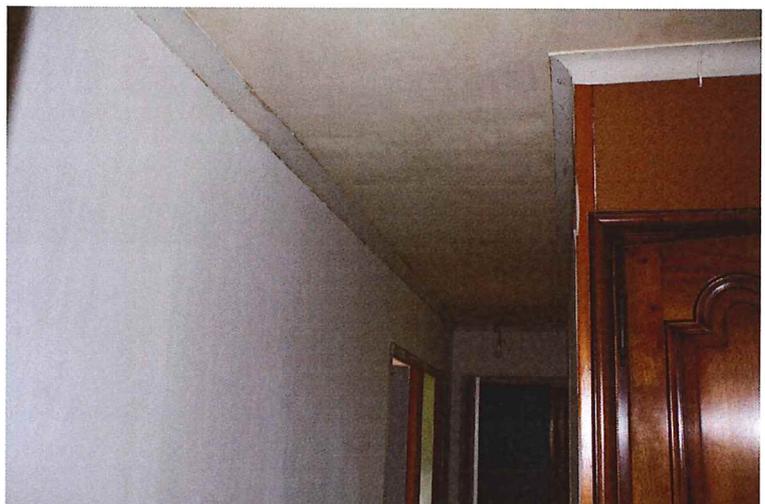
Je reviens dans le **couloir** de forme en "U", qui se poursuit sur le côté Nord.

L'ensemble est en cours de rénovation.

Le plafond est également couvert d'un enduit de préparation.

Voir Photographies 42,43

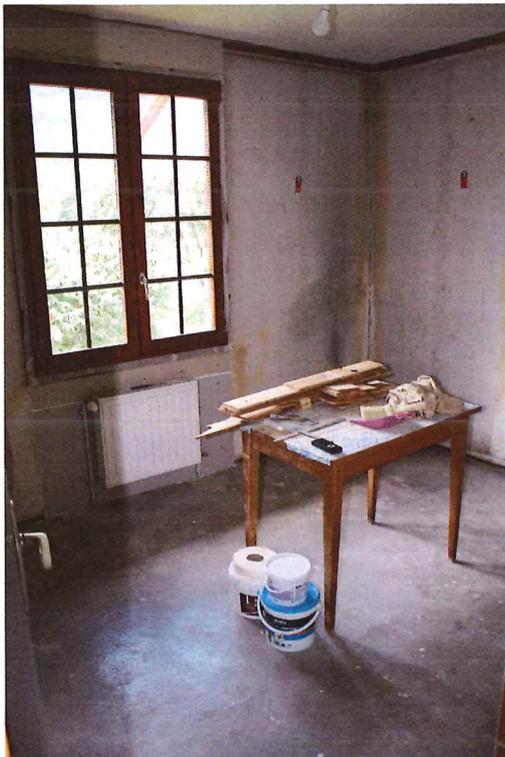
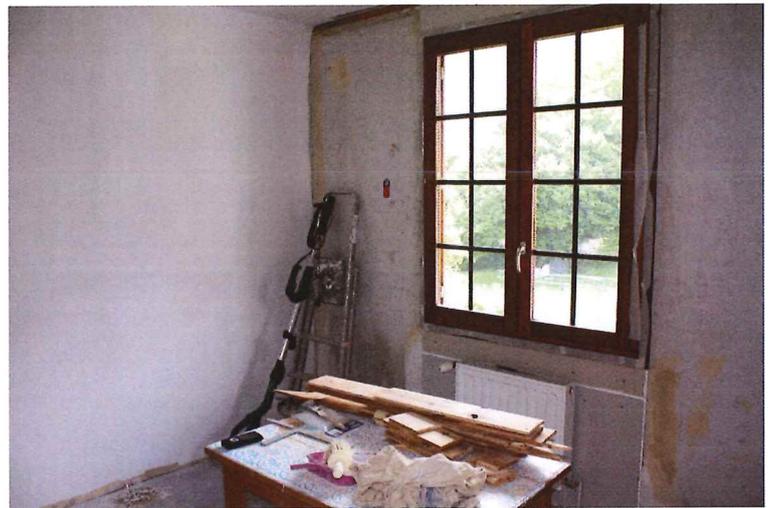
La deuxième porte à gauche donne sur une **pièce en cours de rénovation** (d'une surface de 9,50 m²).

Le sol est à l'état brut constitué d'une dalle béton.

Les murs sont partiellement peints sur deux faces et les autres sont en cours de rénovation.

Voir Photographies 46, 47

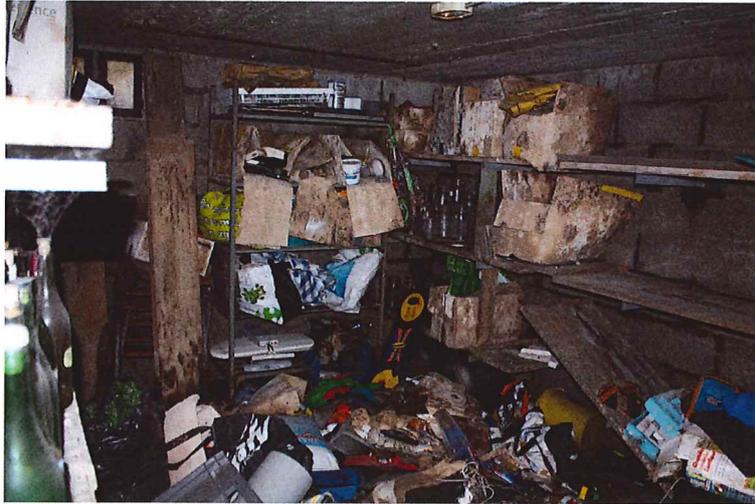
Photographie 55

Je poursuis mes constatations par la cave (d'une surface de 13,73 m²), située au sous-sol.

L'ensemble est dépourvu de lumière.

Les marches sont en béton et l'ensemble en état d'usage. Les lieux sont très humide et le sol en terre mouillé.

Voir Photographies 55
