Dossier N°C22270.00

# PROCÈS-VERBAL DE DESCRIPTION

CREDIT FONCIER DE FRANCE / [REDACTED]  
PONT-D'AIN  
13/01/2022

Certifie m'être spécialement transportée ce jour à 14 heures 00 sur la Commune de PONT-D'AIN (01160), 53 rue Saint-Exupéry, à l'effet de dresser un procès-verbal de description du bien immobilier appartenant à

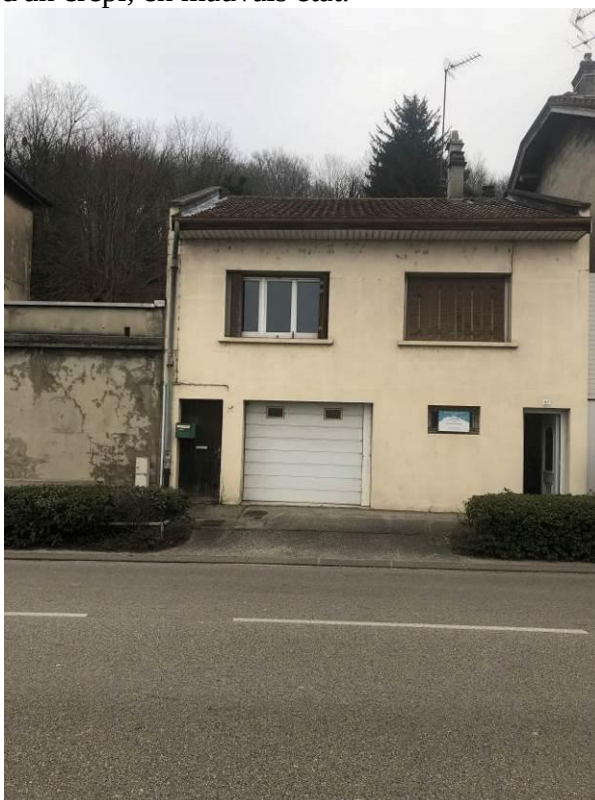
### **A l'Ouest :**

La façade sur rue est recouverte d'un crépi, en mauvais état.

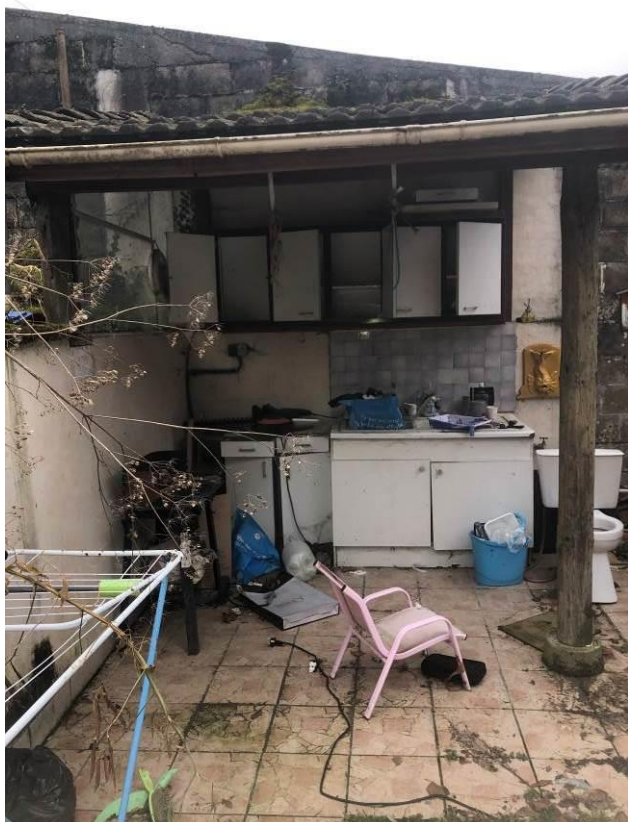
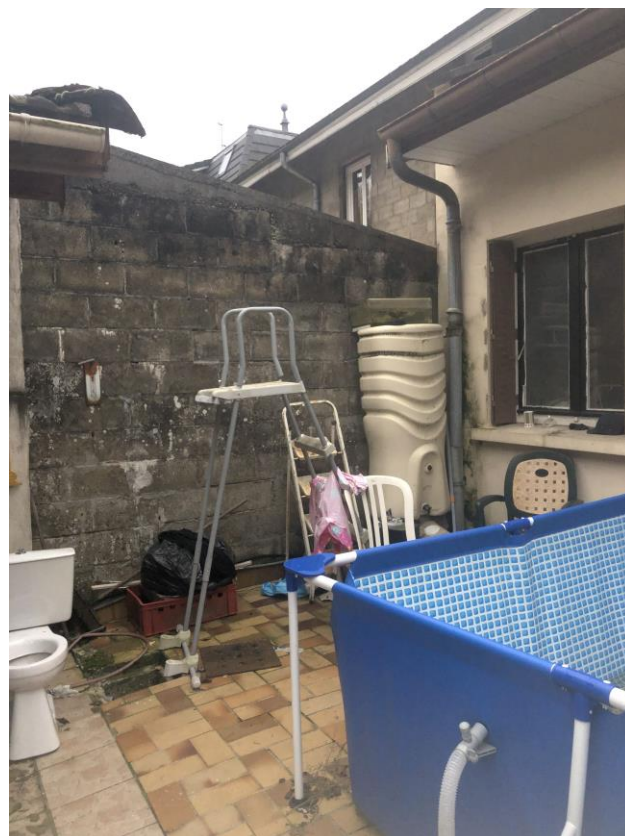
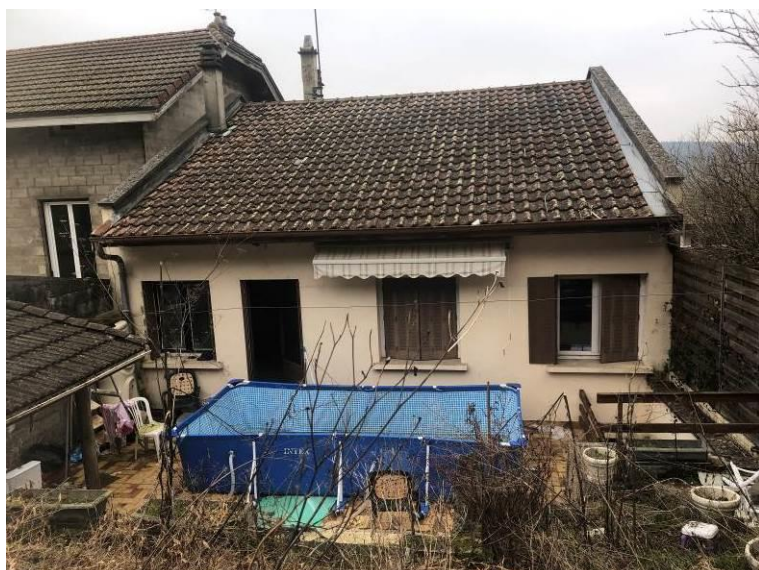
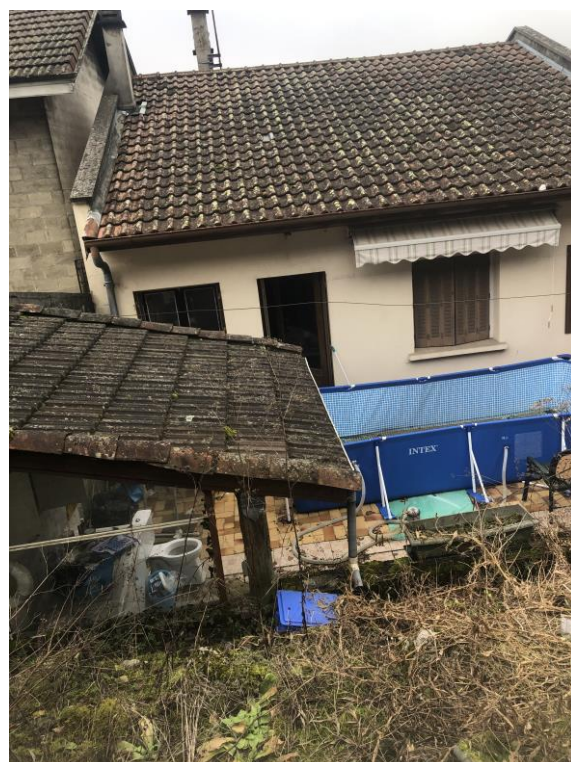
### A l'Est :

Je note l'existence d'une terrasse carrelée, accessible de la cuisine.

Elle est encombrée de nombreux meubles d'une piscine tubulaire, d'un wc.

Elle est équipée d'une cuisine d'été, en très mauvais état, dont les différents meubles sont cassés ou déboîtés.

La façade est recouverte de crépi, en mauvais état.

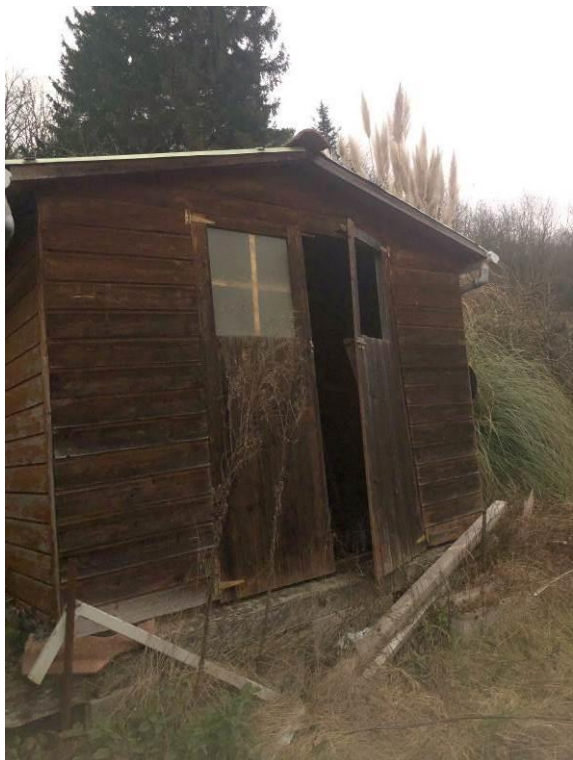
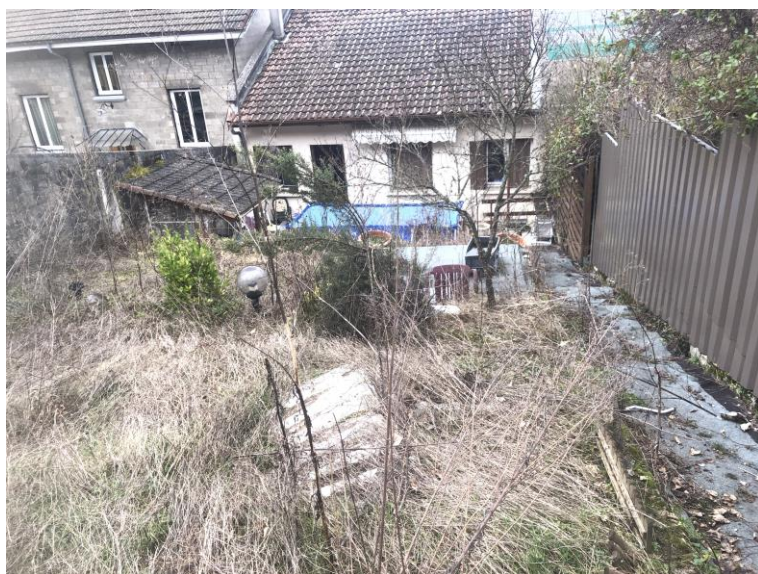
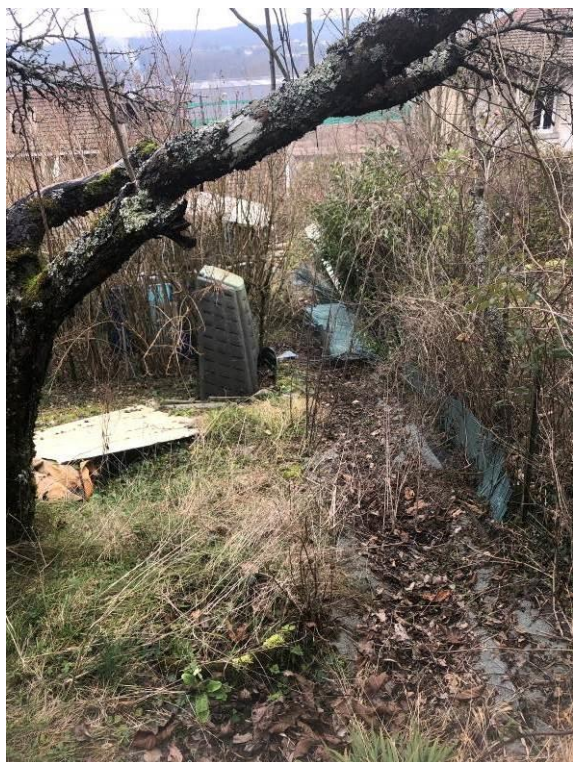
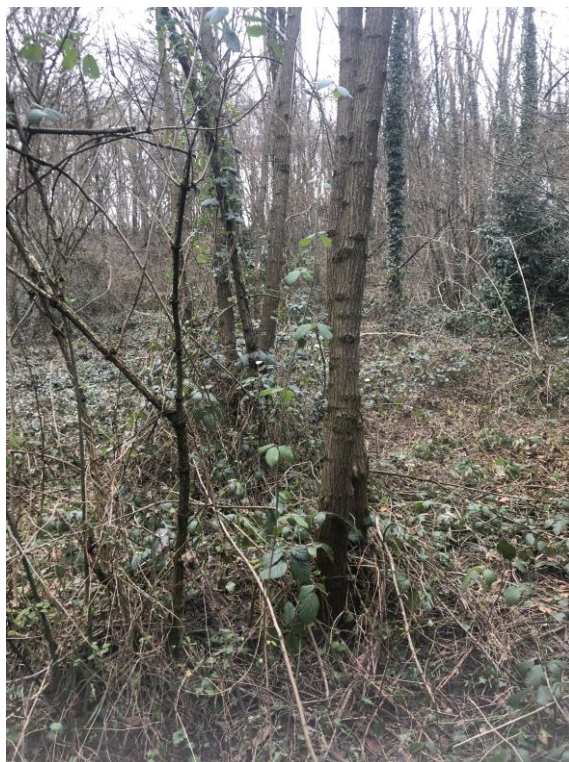
Au Sud-Est, le terrain est fermé en partie par un mur en moellons, en partie par une clôture grillagée.

Le terrain est en friche, envahi de mauvaises herbes.

Présence d'un petit chalet en bois sur la première parcelle.

Au Nord-Est, le terrain est fermé par une clôture grillagée.

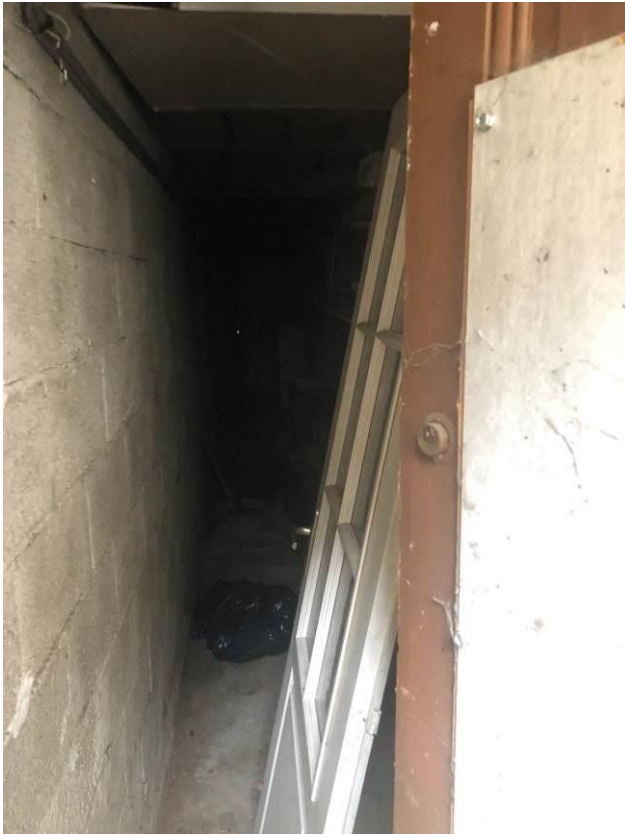
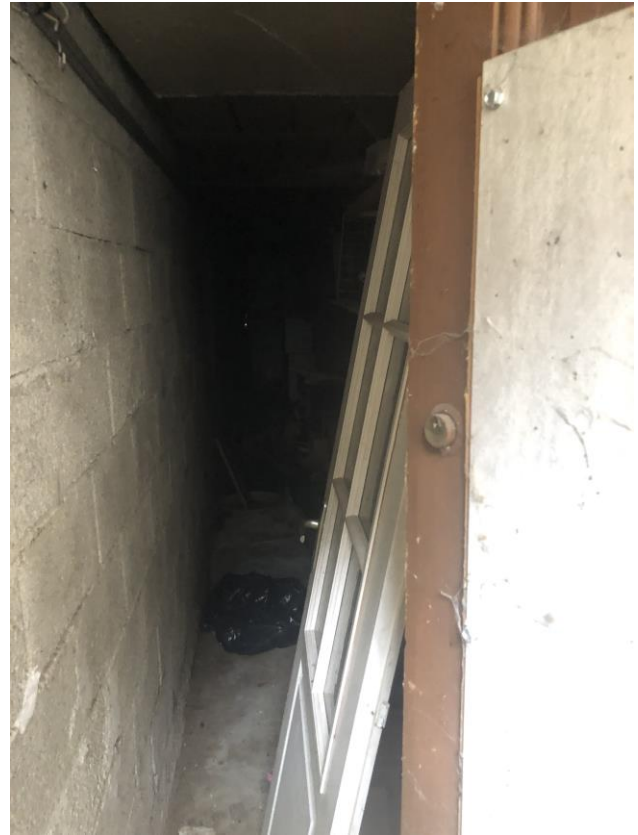
De retour sur la terrasse extérieure, un escalier en béton, en mauvais état, permet d'accéder au garage et à un couloir qui donne sur rue. Le sol est constitué d'une dalle béton. Le plafond est constitué d'hourdis béton. Les murs sont élevés en moellons.

Ce couloir correspondrait à un ancien droit de passage qui n'existerait plus actuellement.

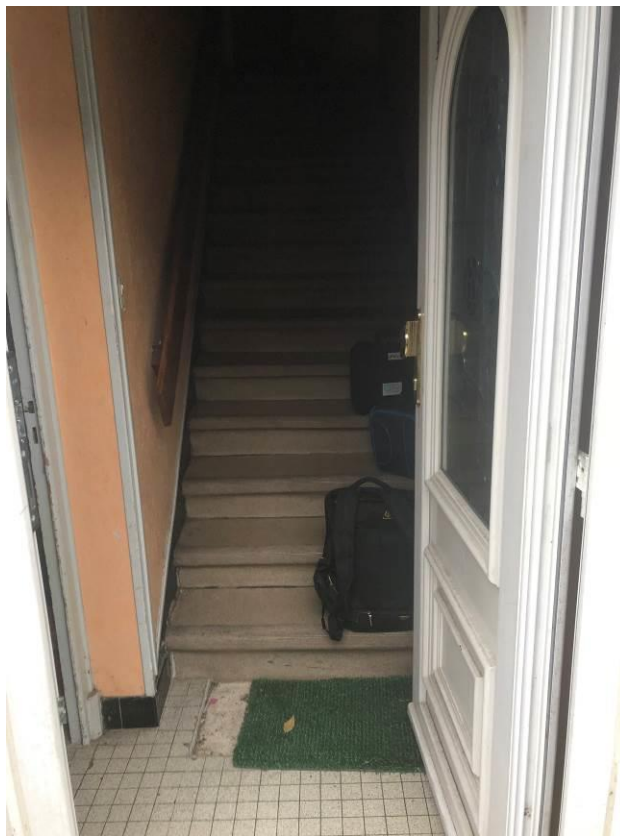
#### **Montée d'escalier**

Les murs sont recouverts de papier peint, en mauvais état.

Les marches d'escalier sont recouvertes d'un revêtement plastique, en mauvais état.

Le plafond est recouvert de frissette.

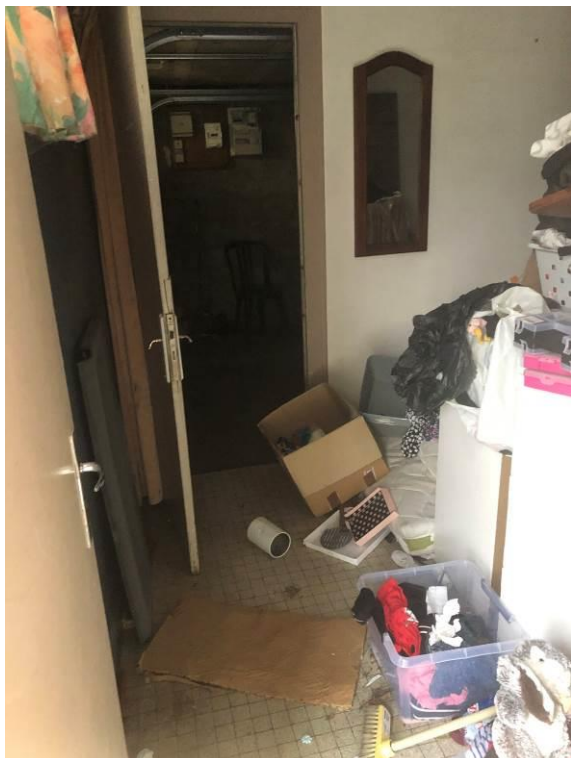
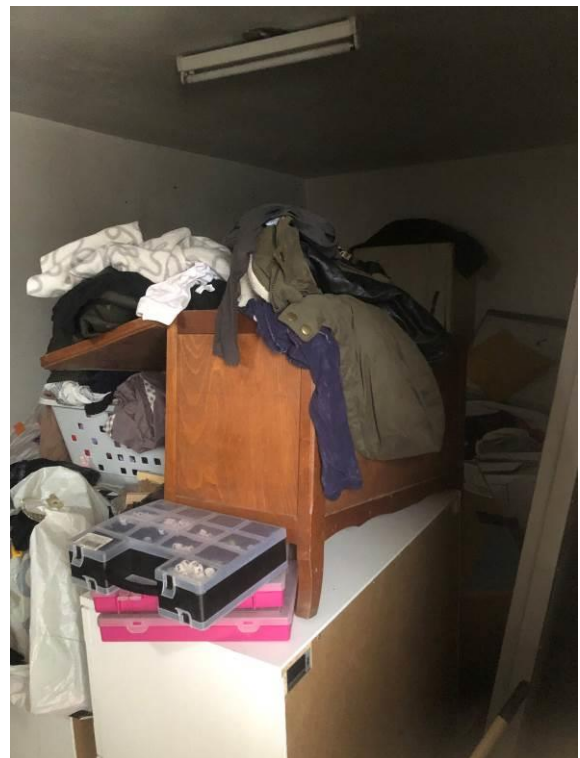
**Chambre 1** (d'une surface de 11,64 m<sup>2</sup>)

Le sol est recouvert de carrelage ancien, avec plinthes carrelées anciennes.

Les murs sont recouverts de peinture, en mauvais état.

Le plafond est recouvert de peinture, en mauvais état.

L'éclairage naturel est assuré par une fenêtre, menuiserie bois, simple vitrage, pourvue de barreaux extérieurs.

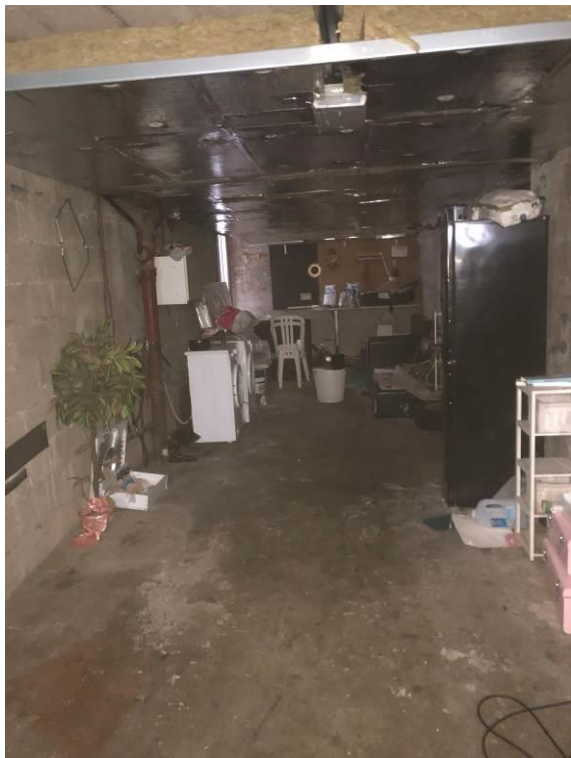
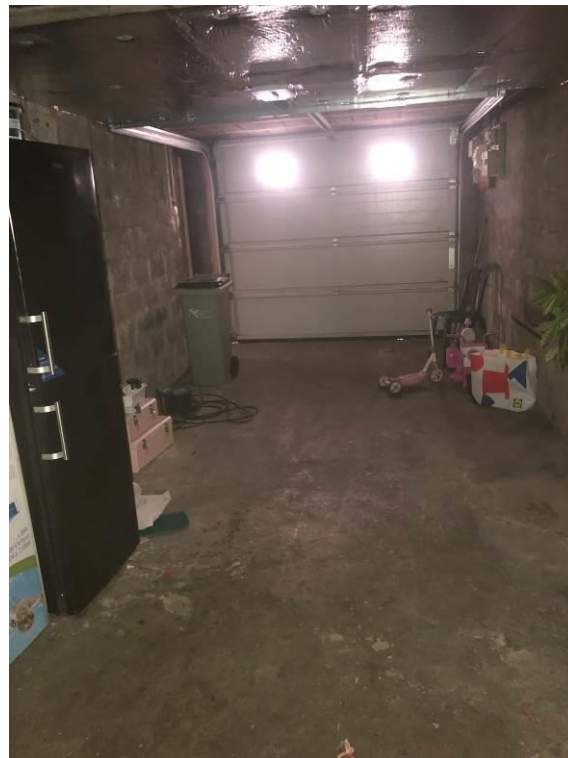
## **Garage**

L'accès se fait par une porte sectionnelle PVC manuelle.

Le sol est constitué d'une dalle béton.

Les murs sont en moellons.

Le plafond est en béton.

Au fond du garage, une porte permet d'accéder à un escalier, qui donne accès au jardin et à la terrasse située à l'Est.

Le garage est en partie isolé par une isolation en laine de verre posée au plafond.

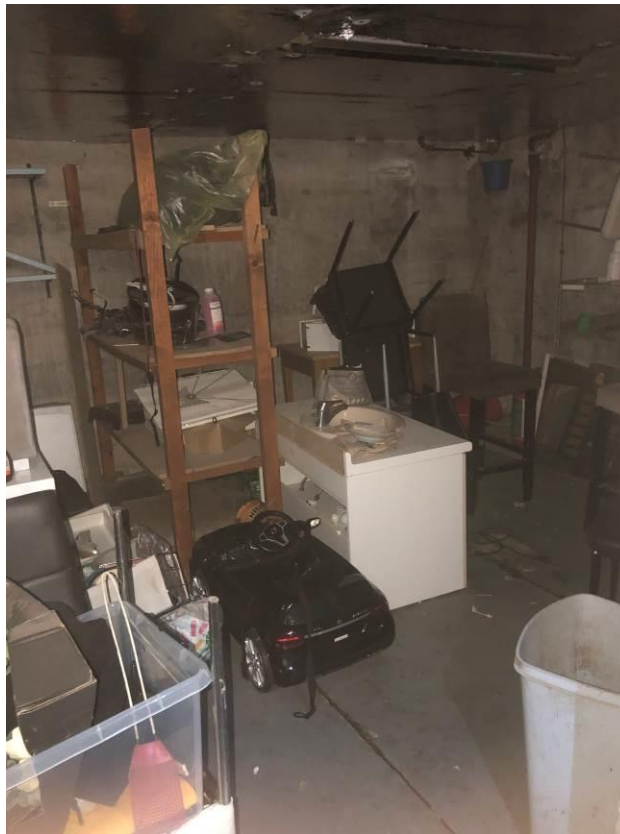
## **Buanderie**

Le sol est constitué d'une dalle béton.

Les murs sont en moellons.

Le plafond est en béton.

Je relève la présence d'un cumulus de 200 litres, sans marque apparente.

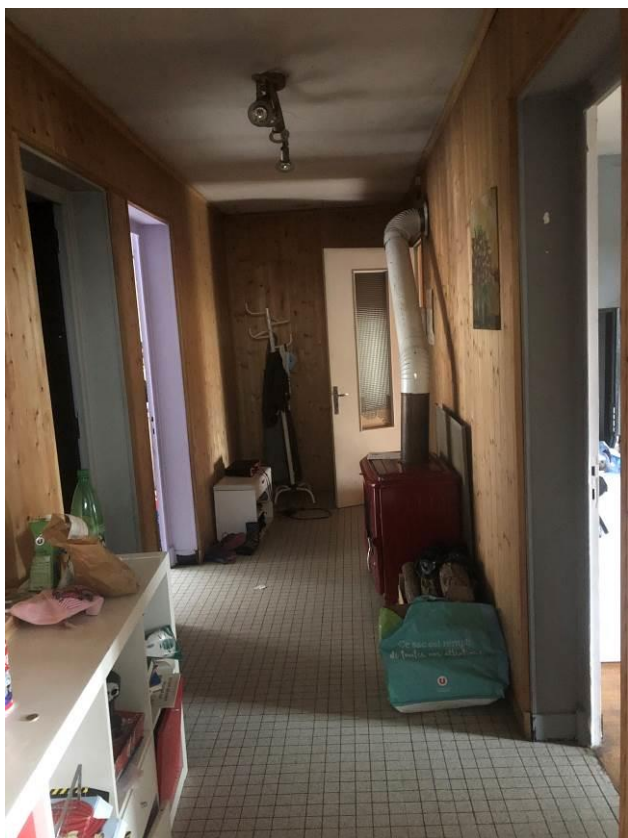
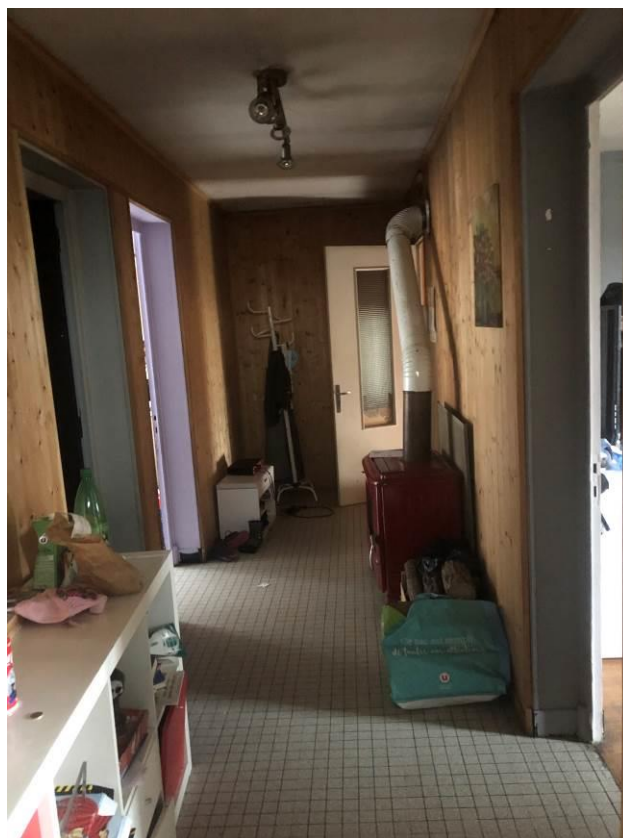
**Palier** (d'une surface de 10,44 m<sup>2</sup>)

Le sol est recouvert de carrelage, avec plinthes carrelées anciennes.

Les murs sont recouverts de frisée.

Le plafond est recouvert de peinture.

Le tout est en état moyen.

Le chauffage est assuré par un poêle en fonte.

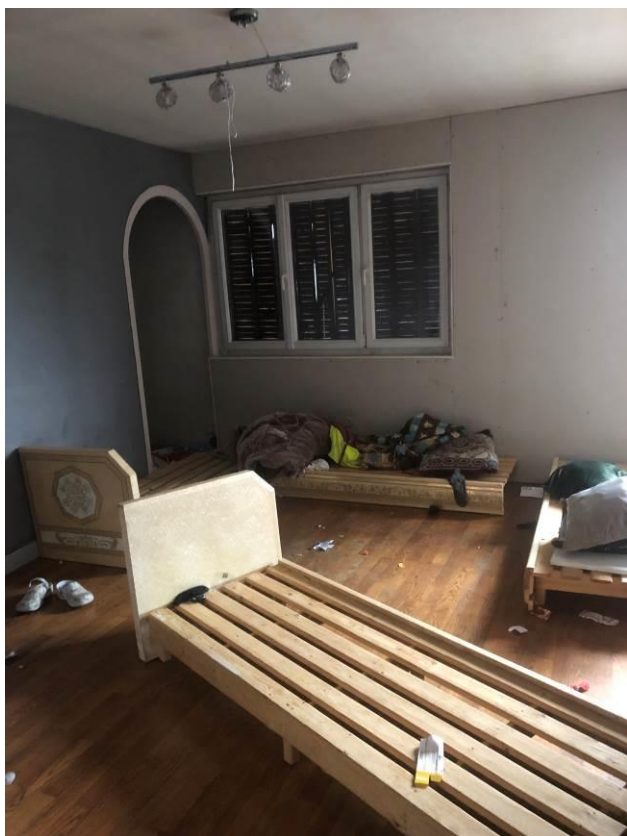
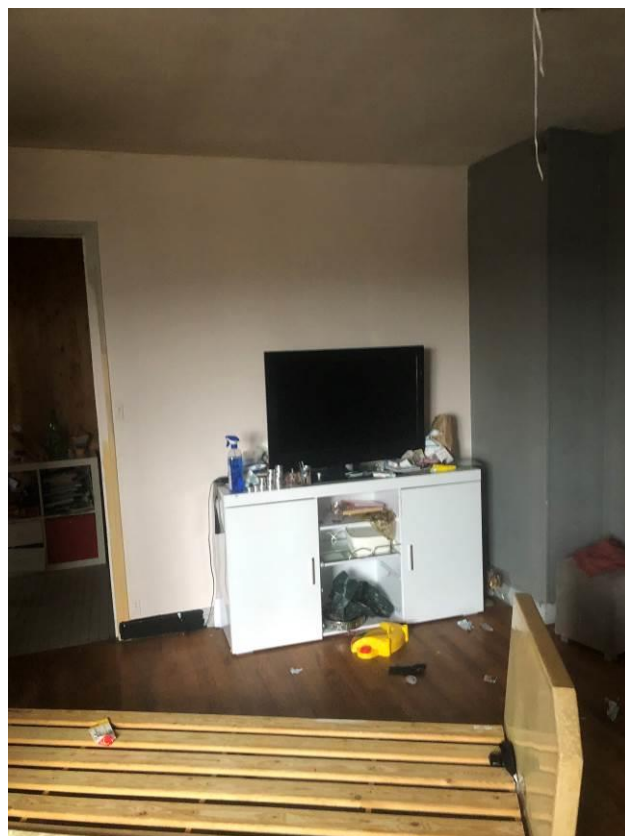
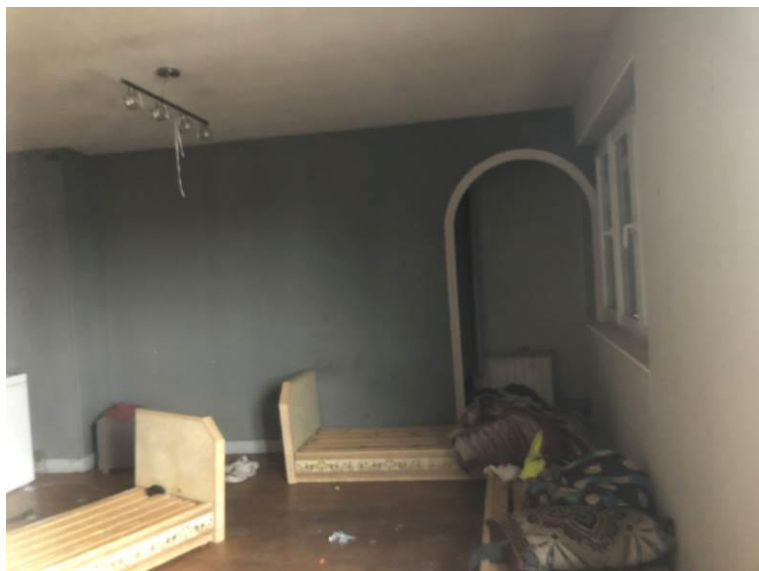
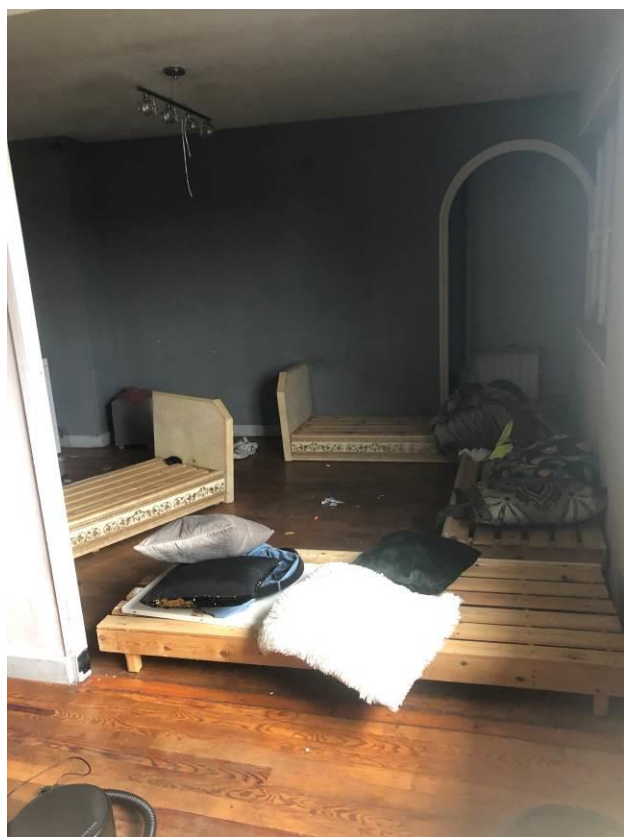
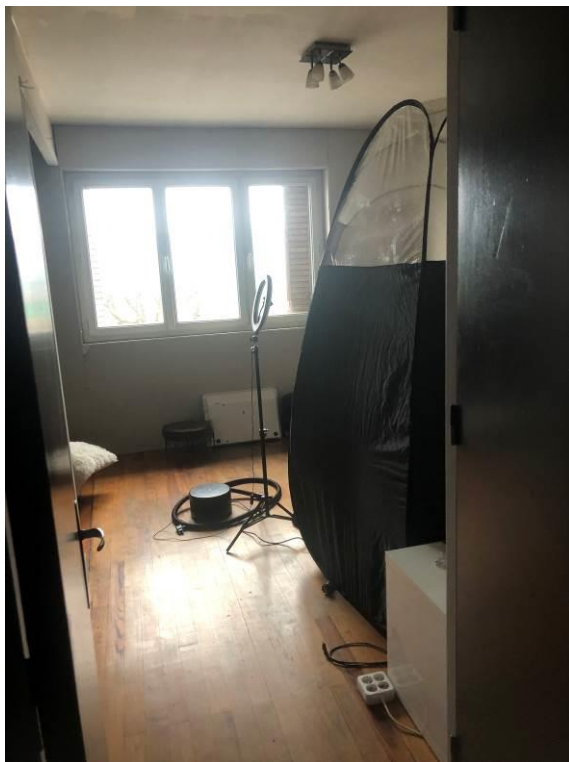
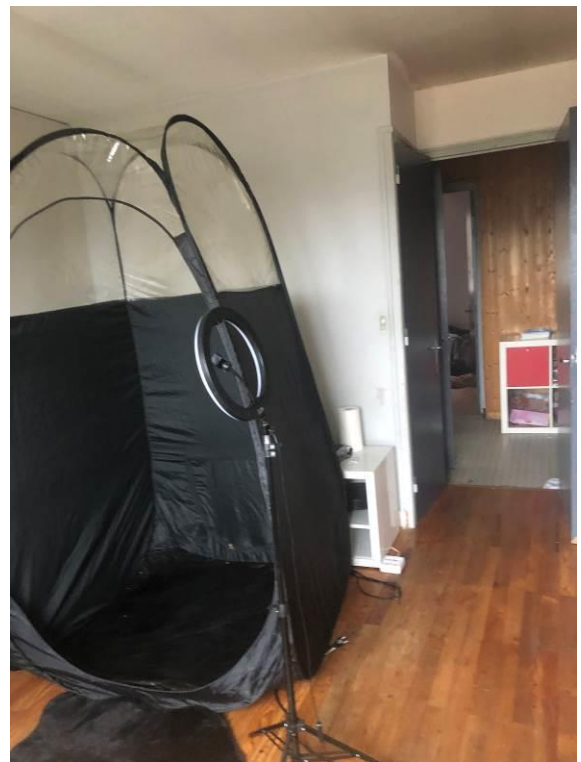
**Séjour** (d'une surface de 29,41m<sup>2</sup>)

Le sol est recouvert de parquet, en mauvais état.

Les murs sont recouverts de peinture, en mauvais état.

Le plafond est recouvert de peinture, en mauvais état.

L'éclairage naturel est assuré par deux fenêtres, menuiserie PVC, double vitrage, fermées par des volets extérieurs.

Une alcôve avec un radiateur déposé.

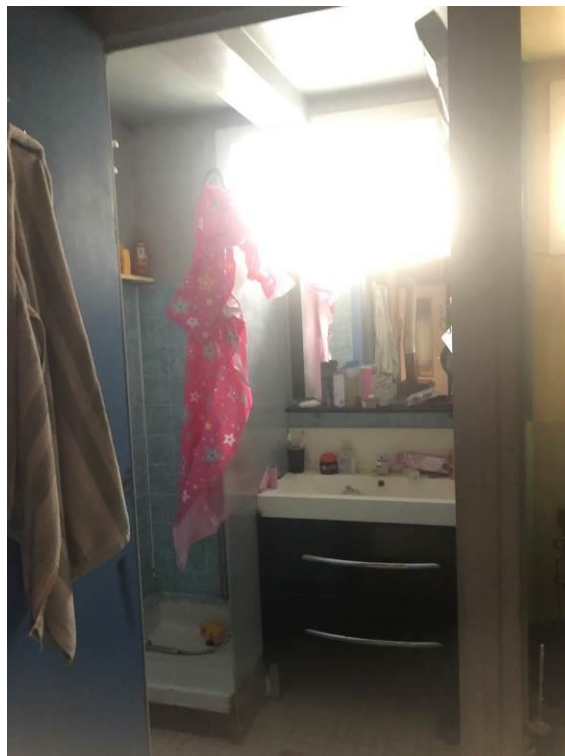
### **Salle d'eau** (d'une surface de 2,71 m<sup>2</sup>)

Le sol est recouvert de carrelage ancien, avec plinthes assorties.

Les murs sont en partie recouverts de faïence ancienne, en partie peints, en mauvais état.

- d'un bac à douche avec parois plastiques, le tout en mauvais état,
- d'un lavabo un bac, avec meuble intégré deux tiroirs.

L'éclairage naturel est assuré par un châssis fixe, menuiserie PVC, double vitrage, doublé, à l'extérieur, de carreaux de verre.

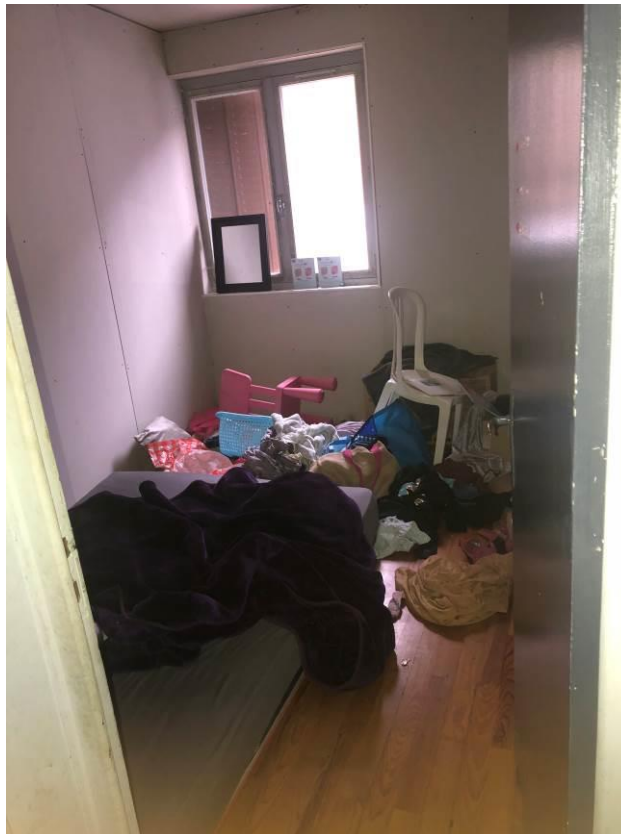
### **Chambre 2** (d'une surface de 8,11 m<sup>2</sup>)

Le sol est recouvert de parquet ancien.

Les murs sont en partie recouverts de peinture, en mauvais état, en partie composés de plaques de placoplâtre brut.

Le plafond est recouvert de peinture.

L'éclairage naturel est assuré par une fenêtre, deux battants, menuiserie bois, double vitrage, fermée par des volets métalliques extérieurs.

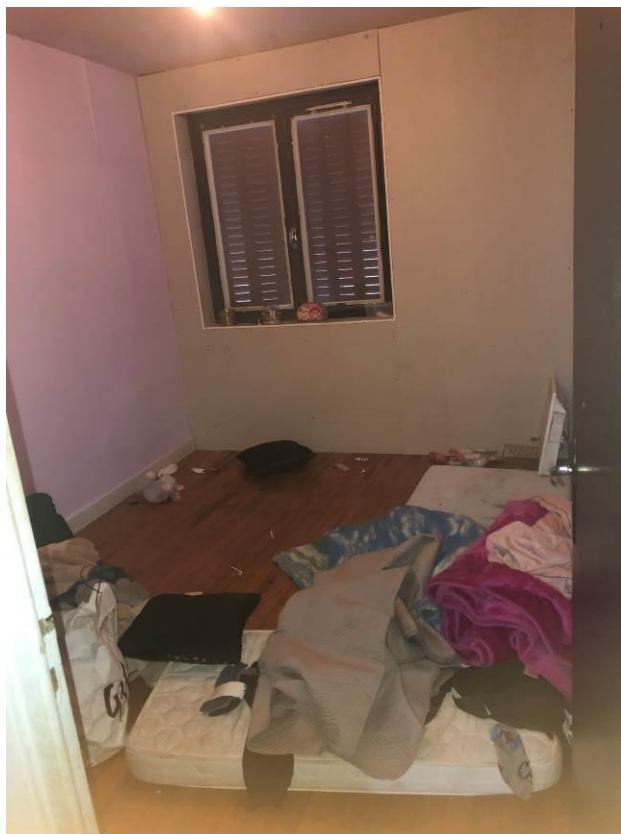
### **Chambre 3** (d'une surface de 9,17 m<sup>2</sup>)

Le sol est recouvert de parquet ancien.

Les murs sont en partie recouverts de peinture, en mauvais état, en partie composés de plaques de placoplâtre.

Le plafond est recouvert de peinture.

L'éclairage naturel est assuré par une fenêtre, deux battants, menuiserie bois, double vitrage, fermée par des volets métalliques extérieurs.

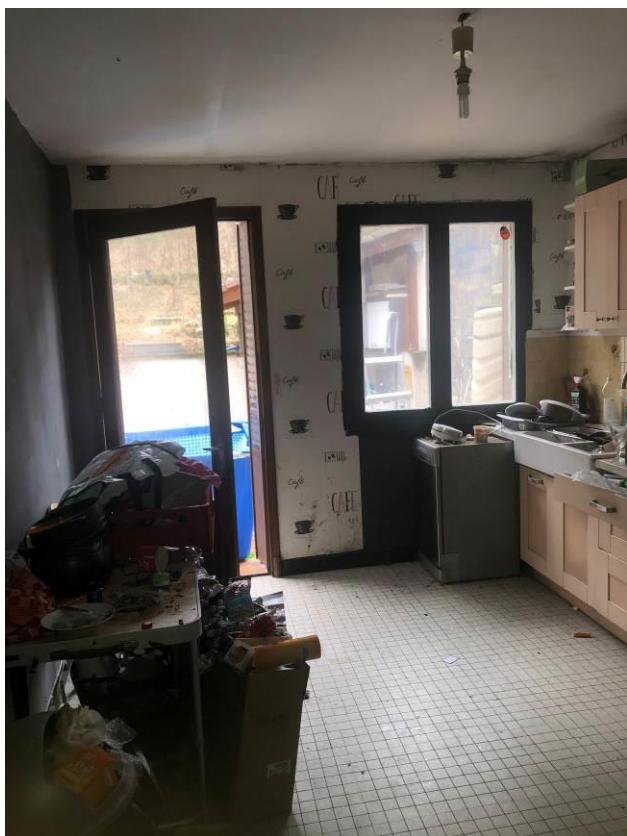
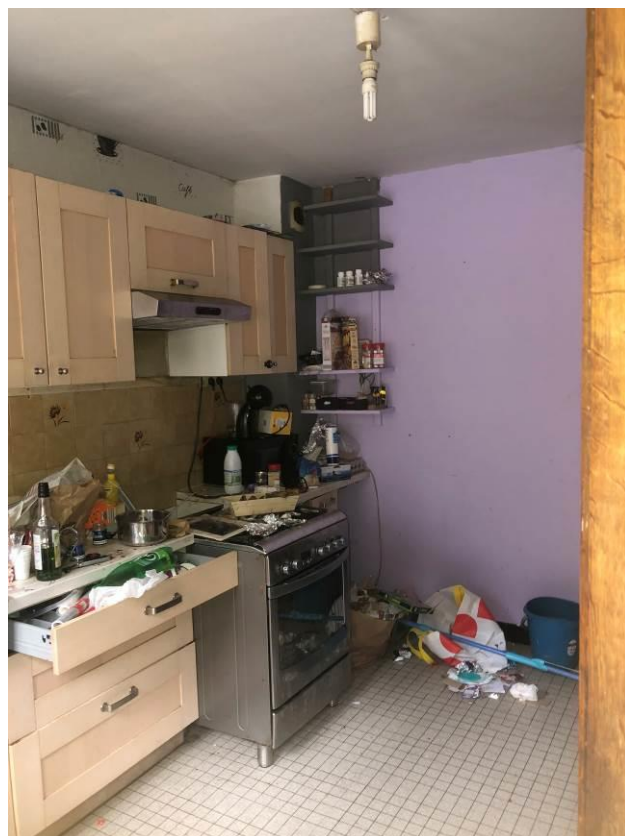
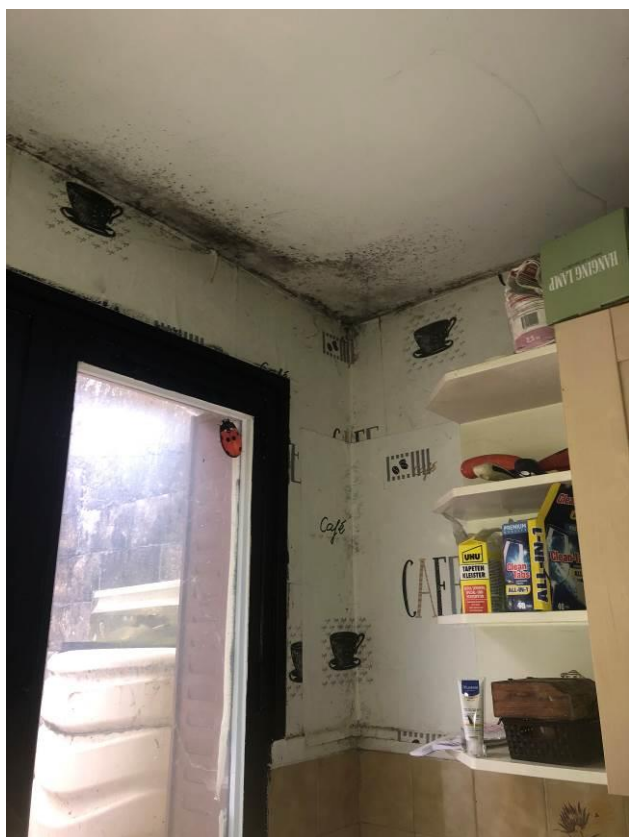
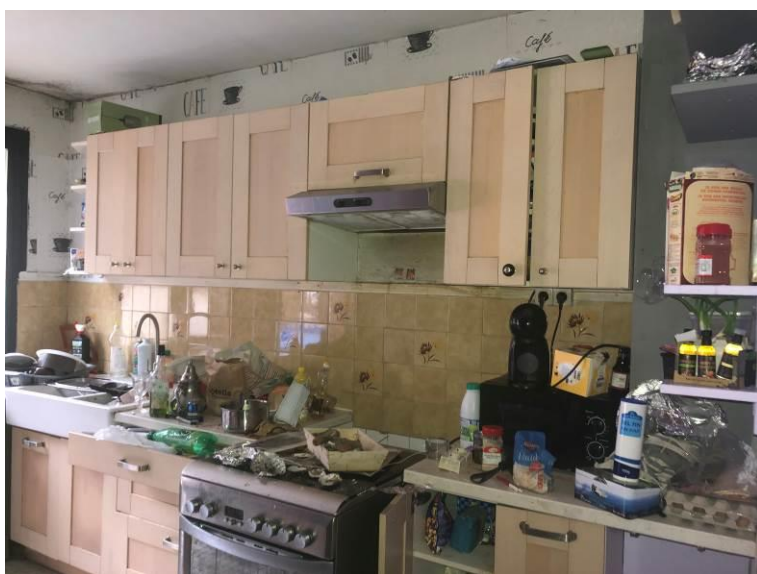
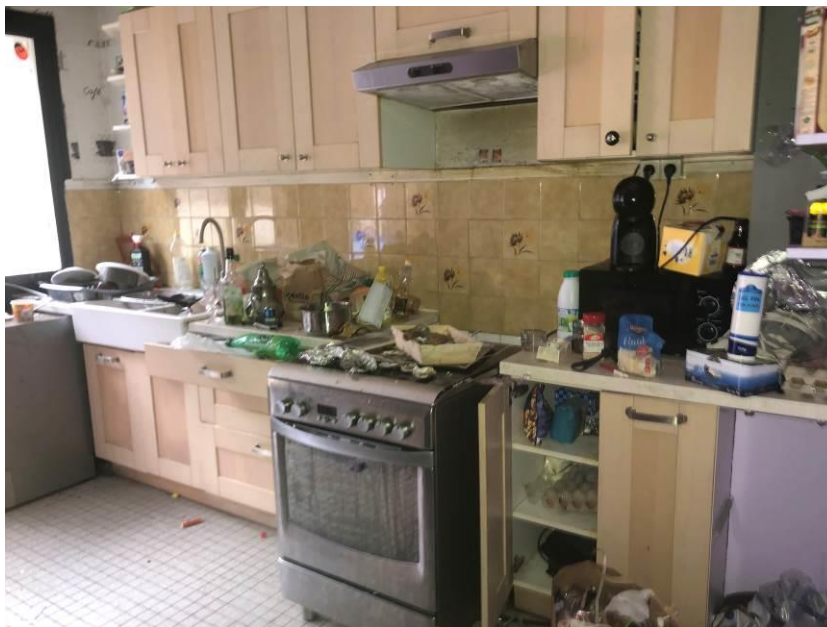
### **Cuisine** (d'une surface de ... m<sup>2</sup>)

Le sol est recouvert de carrelage ancien, avec plinthes carrelées anciennes.

Les murs sont en partie recouverts de peinture, en mauvais état, en partie recouverts de papier peint moisi, en mauvais état.

Le plafond est recouvert de peinture, en mauvais état, moisi dans l'angle Sud-Est.

La cuisine est équipée d'éléments hauts et bas (sept éléments), d'un évier deux bacs, d'une hotte sans marque.

- une porte vitrée en partie, menuiserie bois, double vitrage,
- une fenêtre, menuiserie bois, deux battants, simple vitrage.
