PROCÈS-VERBAL DE DESCRIPTION

**CRÉDIT FONCIER DE FRANCE /
GROISSIAT
28/06/2023**

Certifie m'être spécialement transportée ce jour sur la commune de GROISSIAT (01100), au 489 rue Hyppolyte Jobin, à l'effet de dresser un procès-verbal de description des biens immobiliers appartenant à _____ né le 1^{er} juillet 1981 à SARKIKARAAGAC (TURQUIE), magasinier, de nationalité turque, et son épouse, _____ née le 8 septembre 1981 à SAINT-CLAUDE (39200), de nationalité française,.

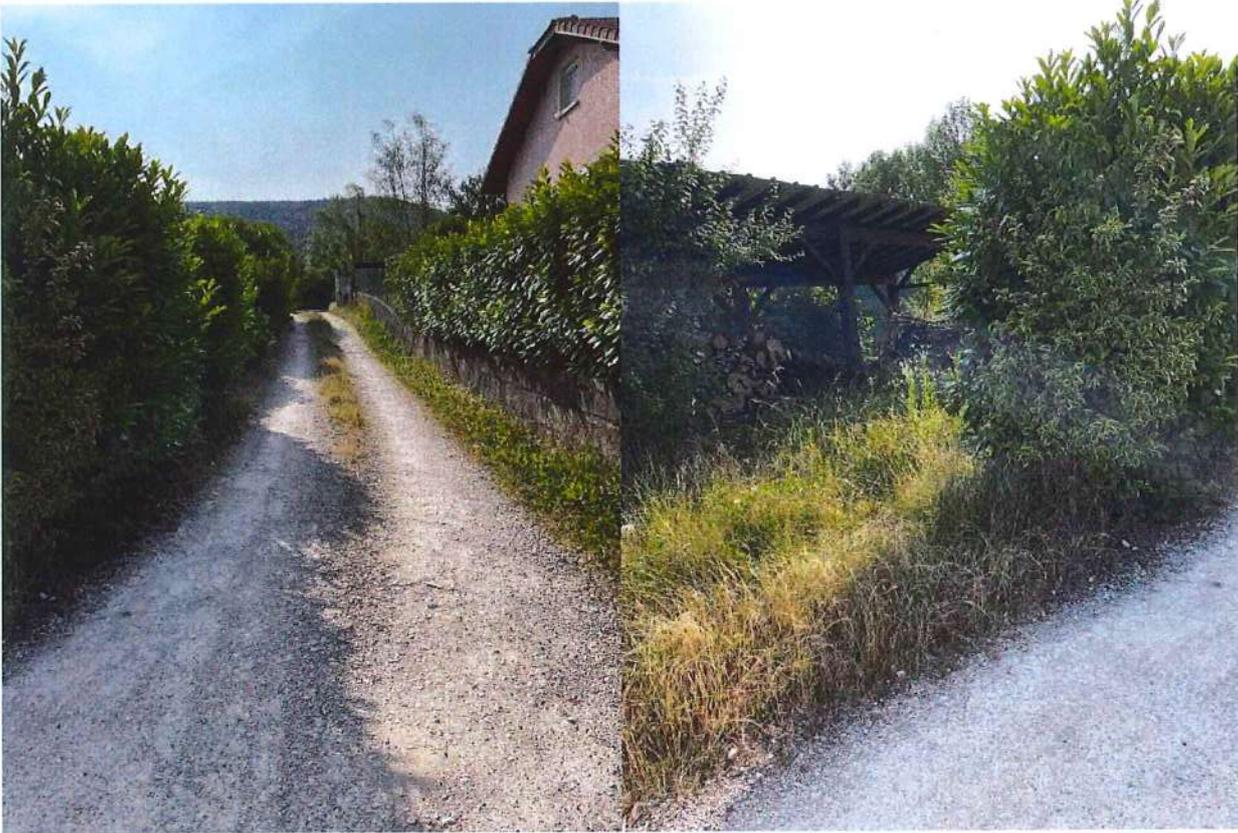
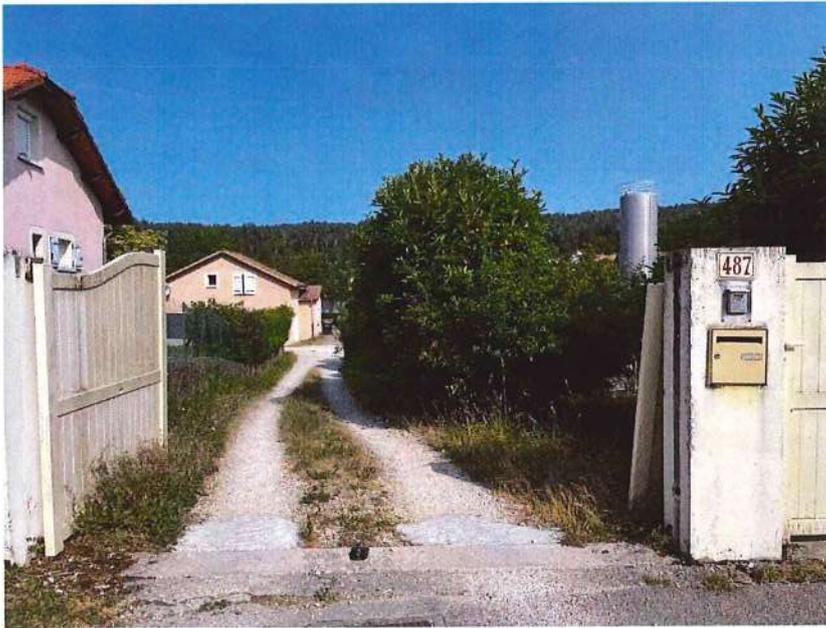
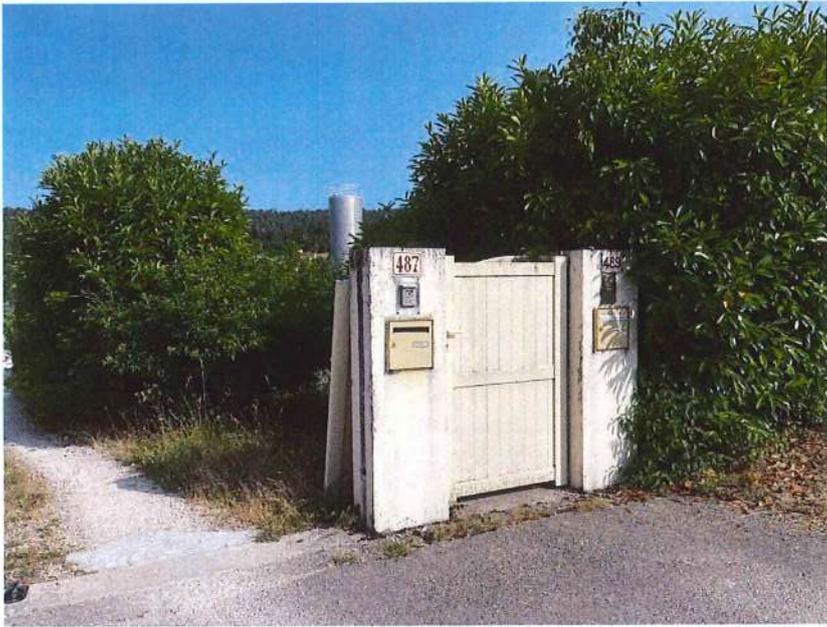
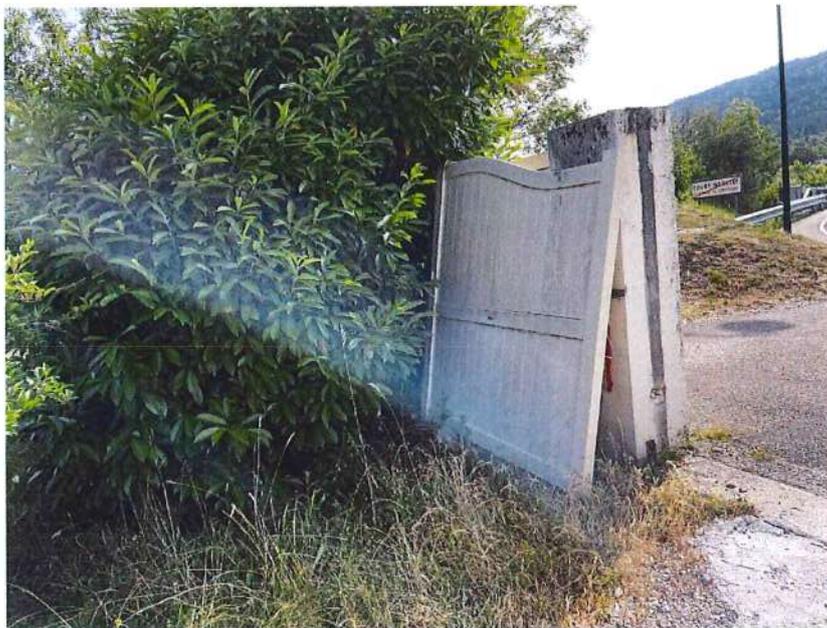
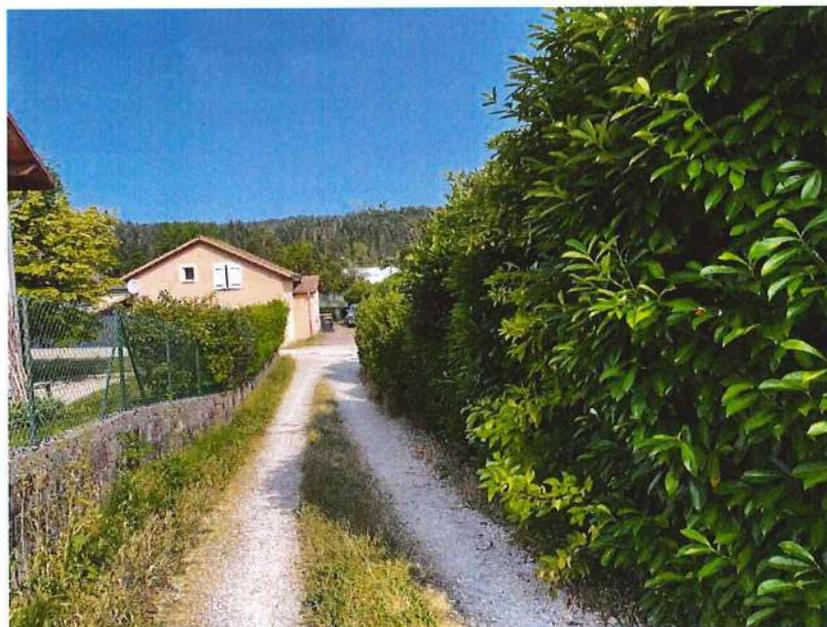
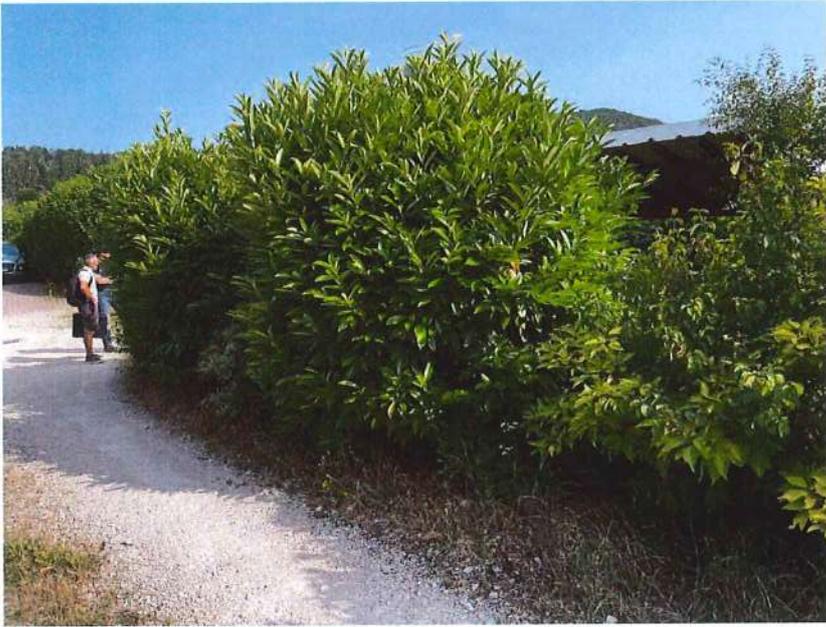
Le pourtour de la maison est constitué d'une cour, d'allées, en mauvais état, ainsi que d'un chemin gravillonné et d'une partie en herbe, le tout non entretenu.

Il existe des chéneaux, côté Est, avec un impact en partie centrale.

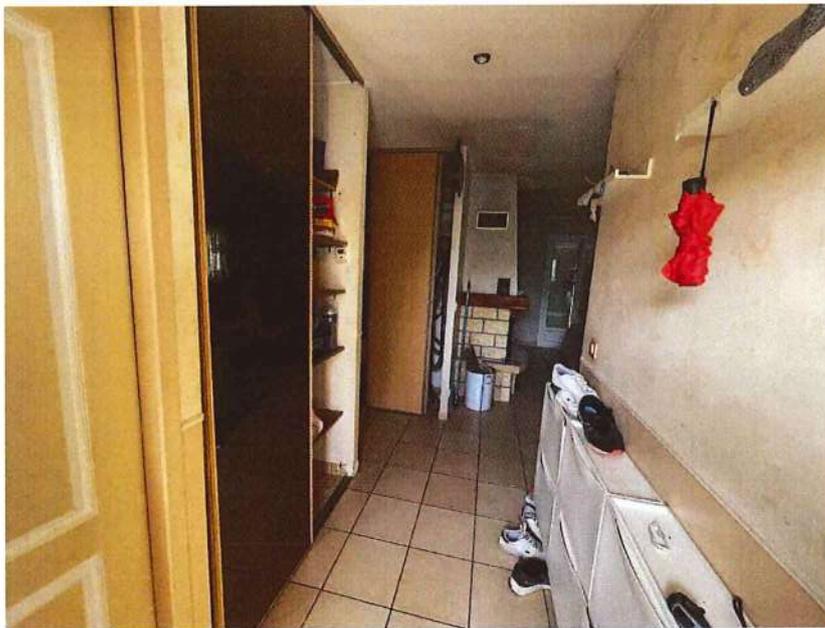
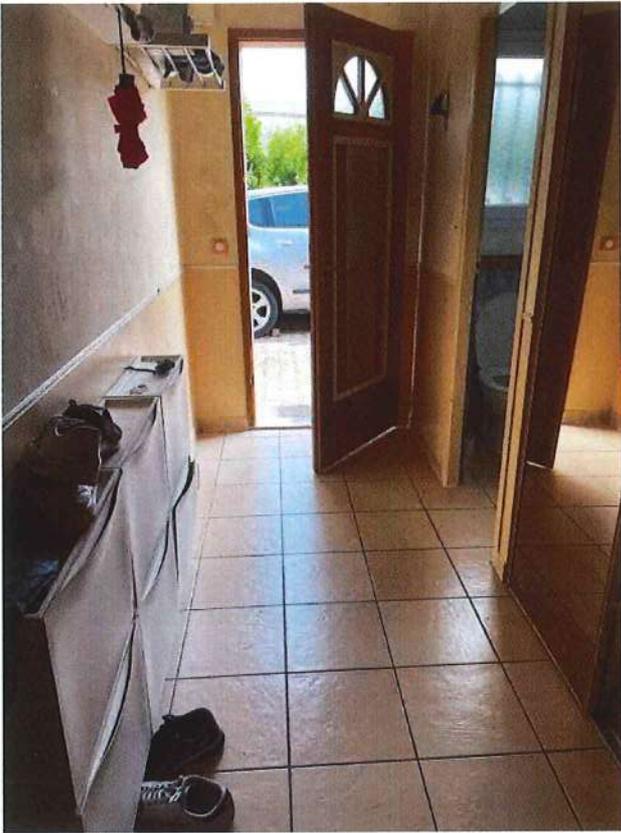
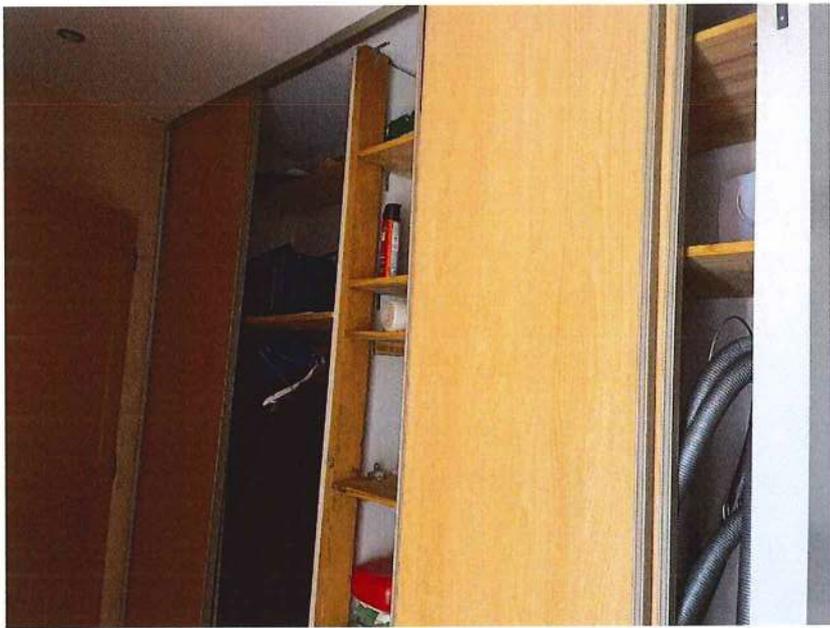
Le plafond est recouvert de peinture blanche, sale.

Les murs sont recouverts d'une tapisserie, avec baguettes, en état d'usage.

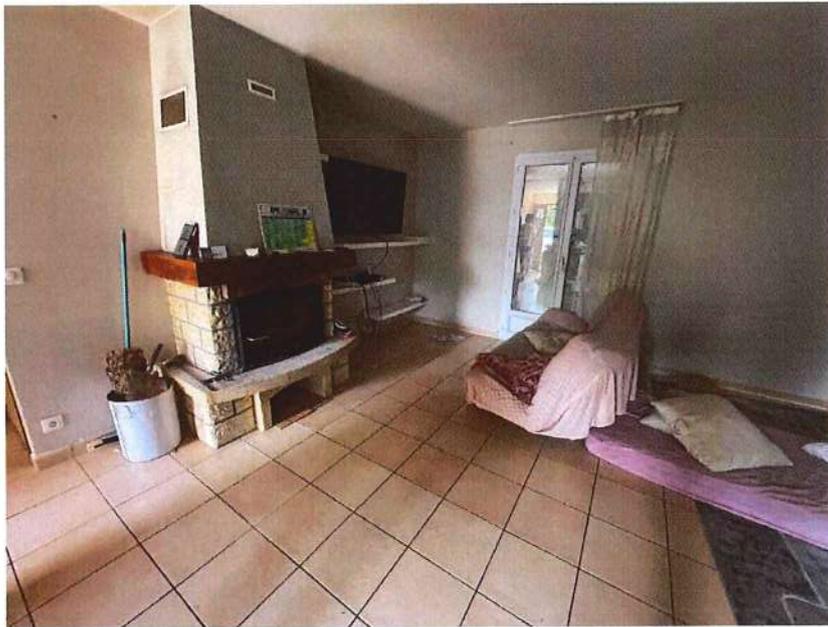
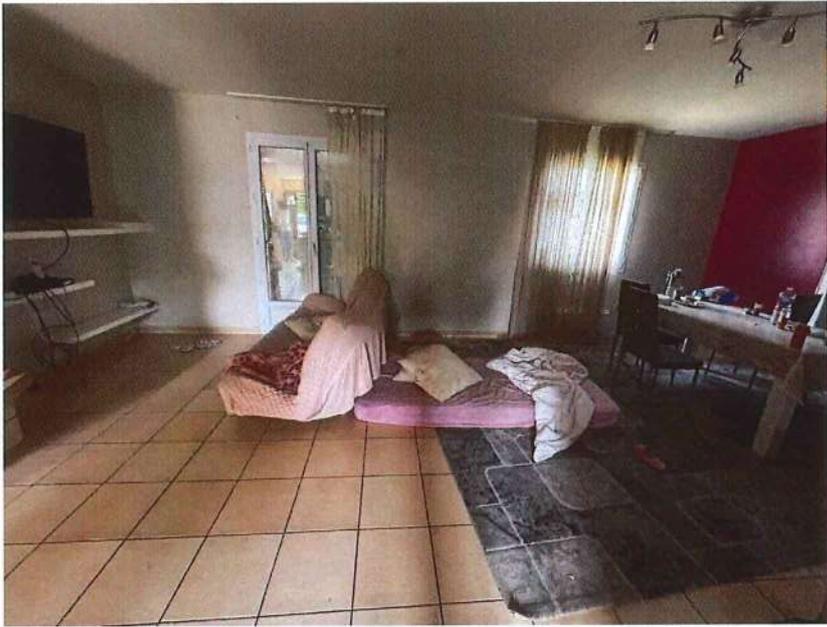
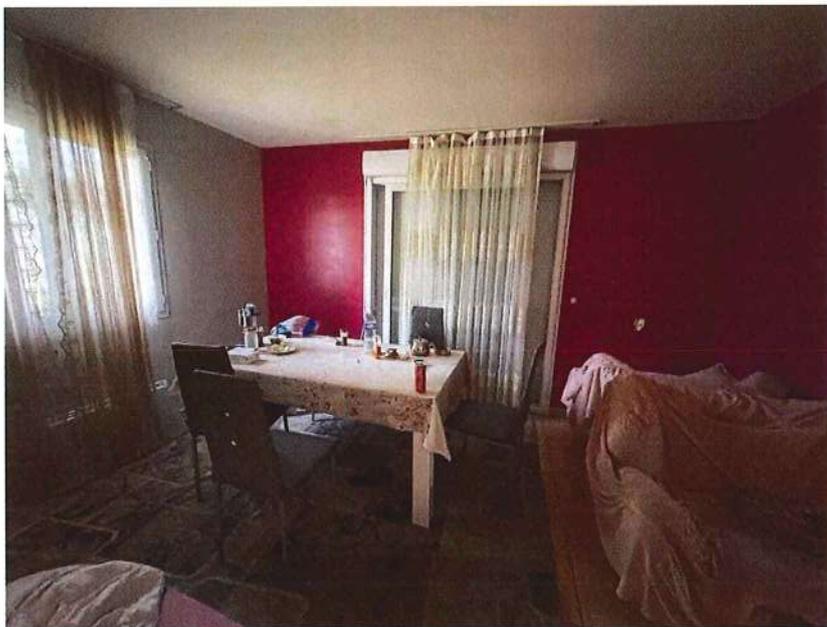
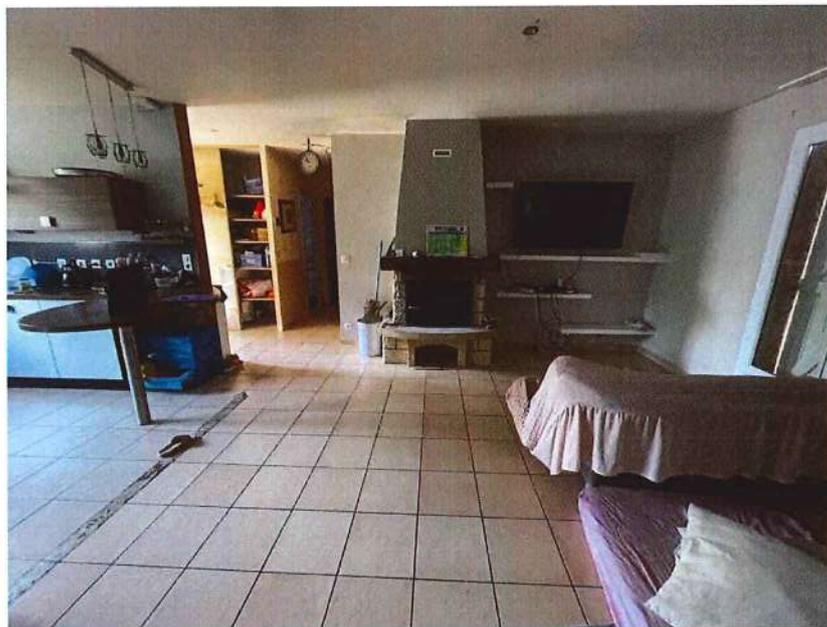
Pièce de vie / cuisine

Le plafond est recouvert de peinture blanche, sale.

Les murs sont recouverts d'une tapisserie grise, en mauvais état.

Le sol est recouvert de carrelage, avec faïence assortie, en mauvais état, des morceaux étant manquants.

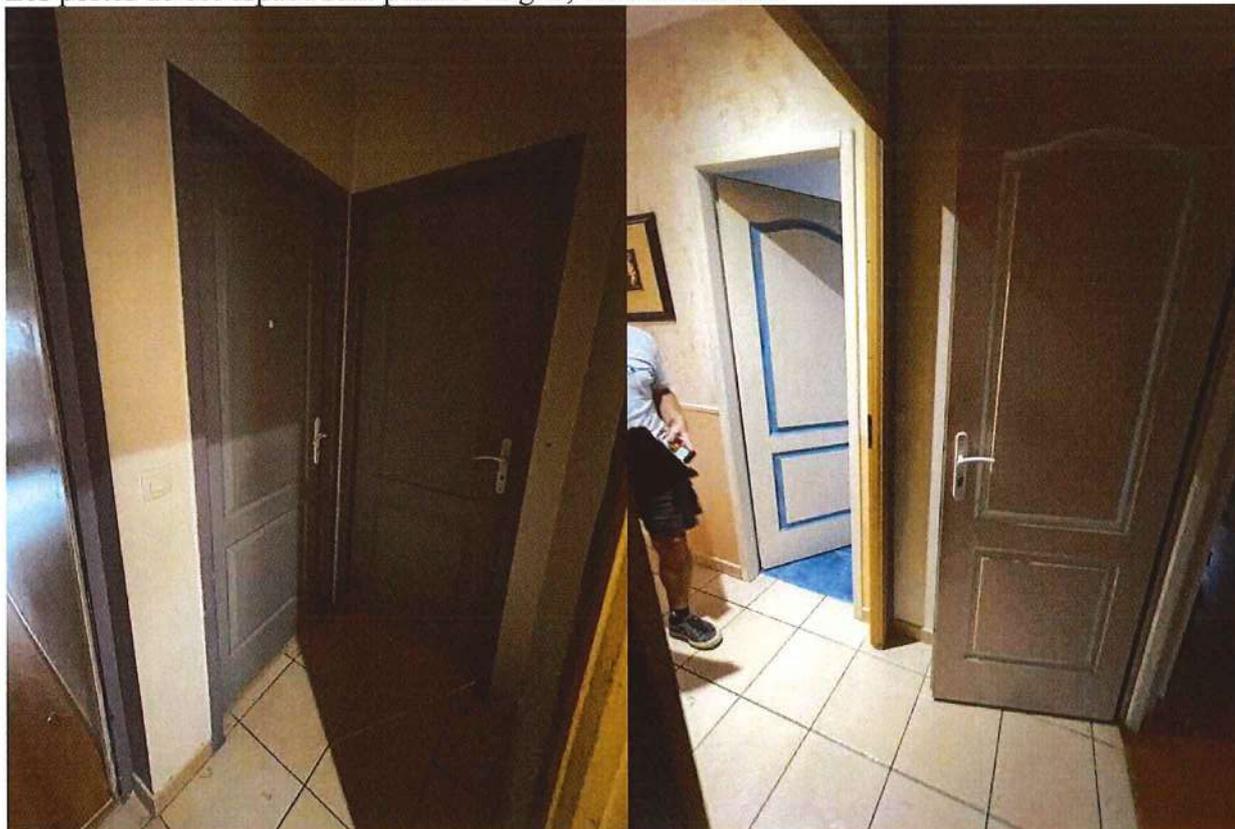
Second sas

Les murs sont recouverts d'une tapisserie, en mauvais état.

Un deuxième interrupteur est partiellement couvert par l'hubriserie de la porte de ce sas.

Les portes de cet espace sont peintes en gris, en mauvais état.

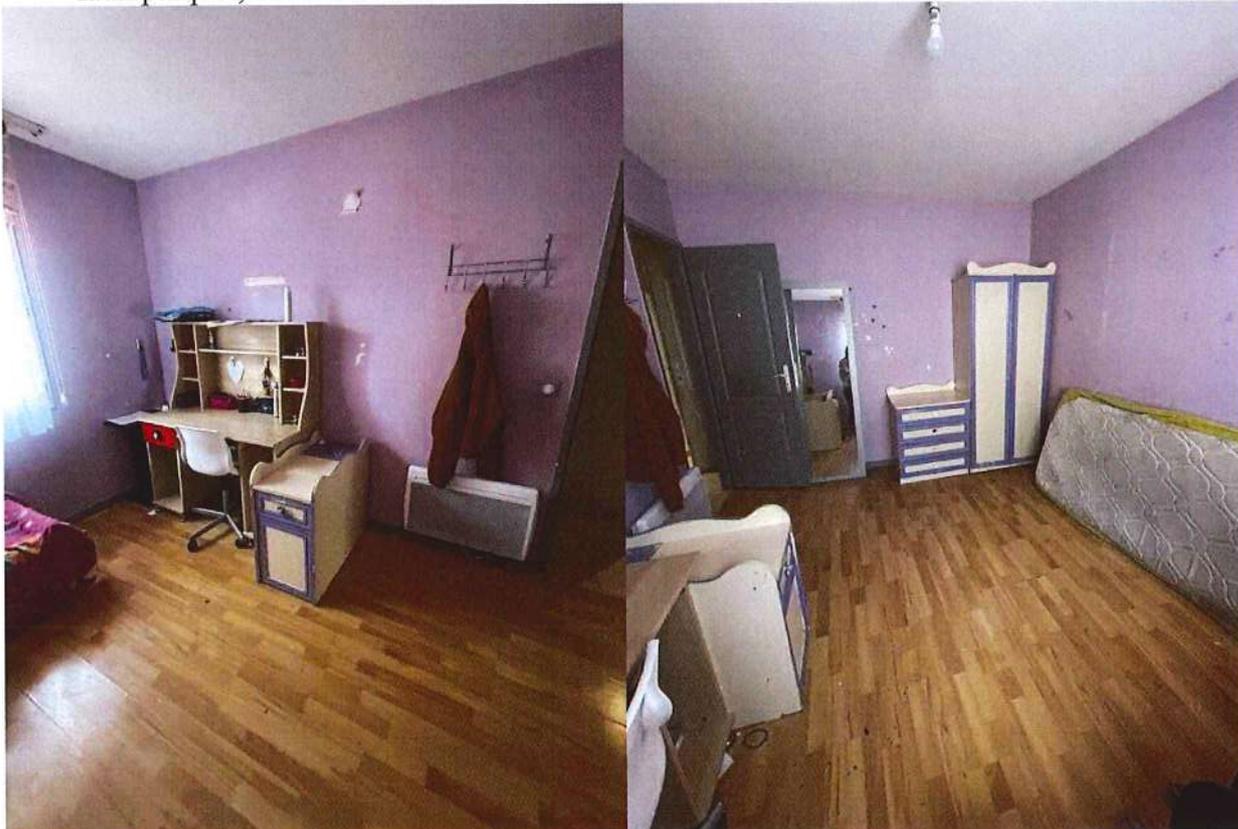
Chambre 1

Le plafond est recouvert de peinture blanche. Les murs sont recouverts d'une tapisserie violette, en mauvais état. Le chauffage est assuré par un convecteur. Le sol est recouvert de linoléum, en mauvais état.

L'éclairage naturel est assuré par une fenêtre, double vantail, fermée par un store en bois. Le sol est recouvert de faux parquet, en mauvais état.

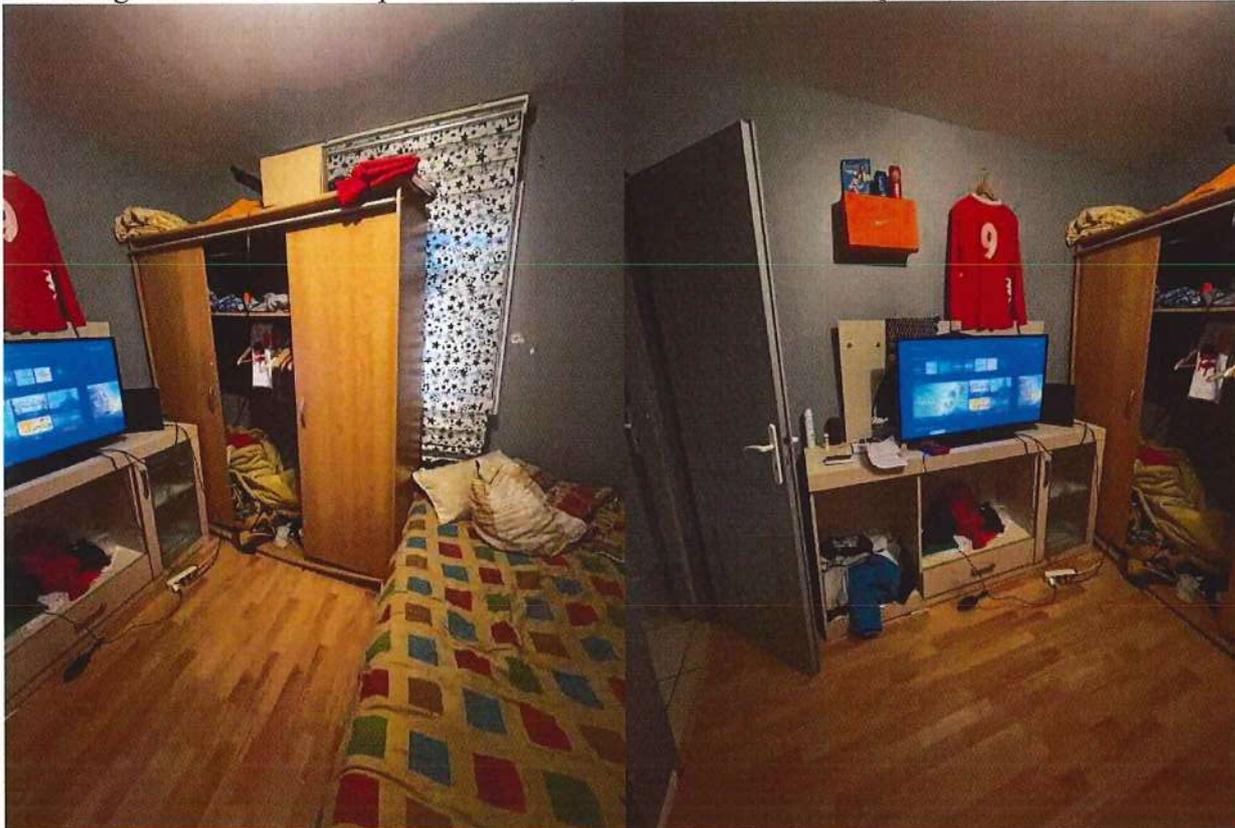
Chambre 2

Les murs sont recouverts de peinture grise, en mauvais état.

Le sol est recouvert de faux parquet, en mauvais état.

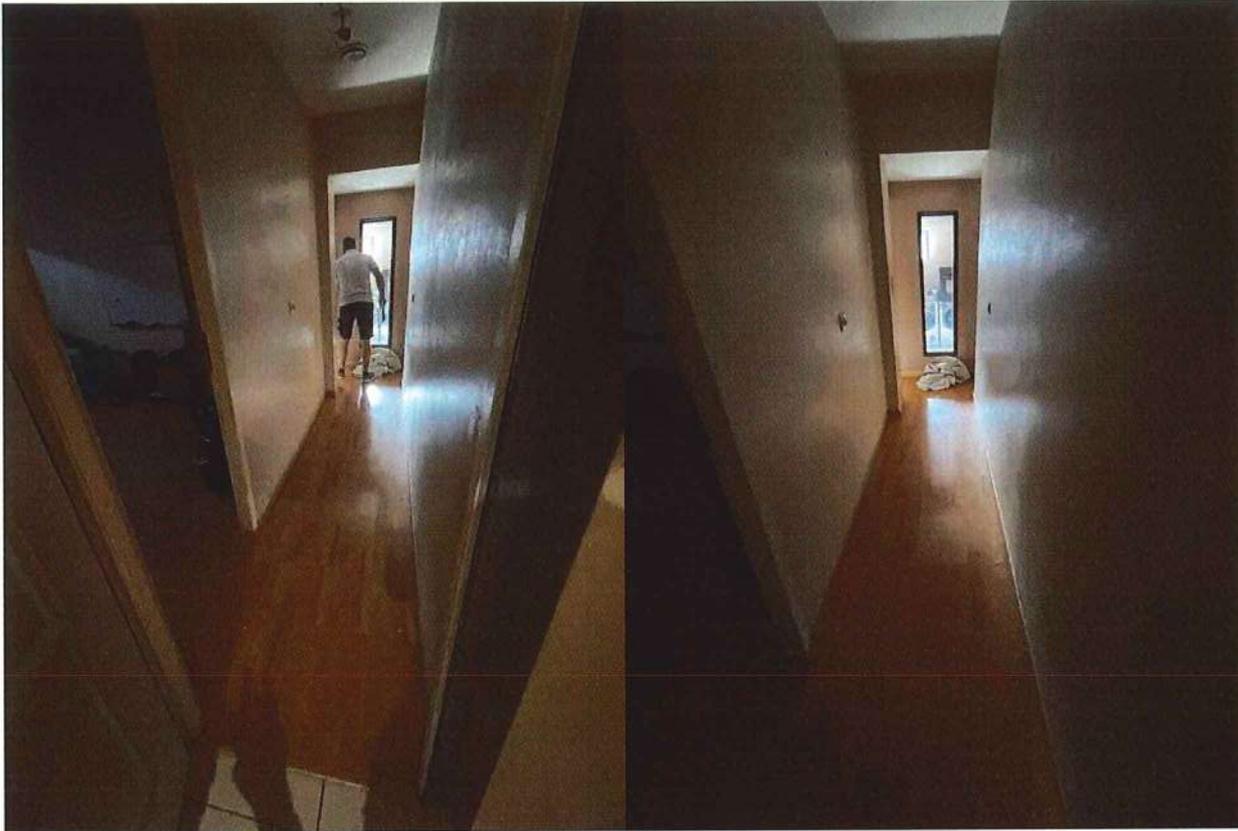
Sas donnant côté buanderie

L'éclairage artificiel est assuré par un point lumineux en plafond, qui ne fonctionne pas, car alimenté par un détecteur de mouvement non relié.

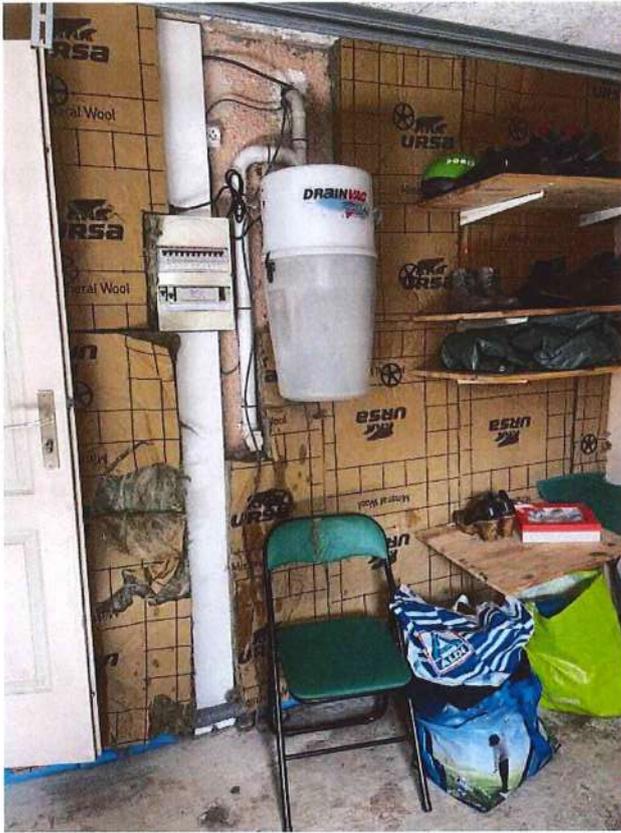
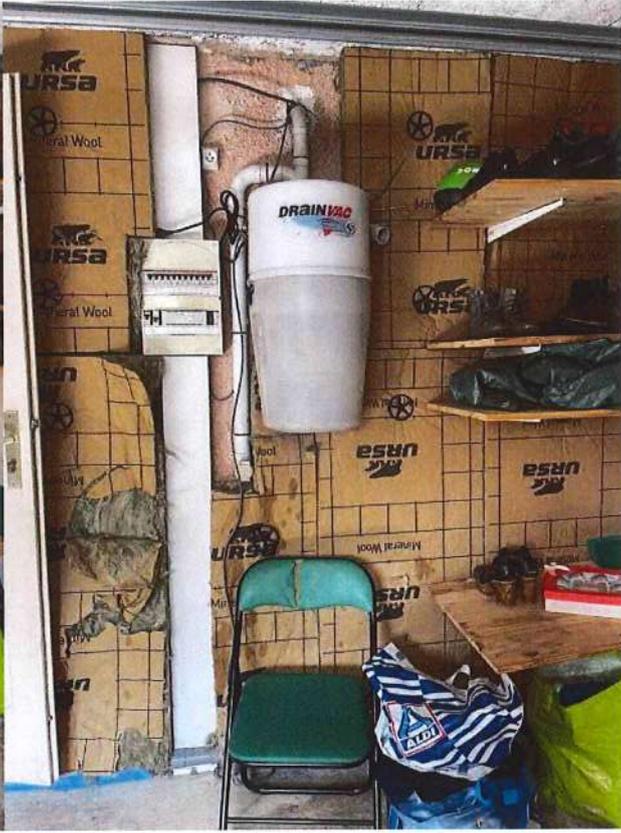
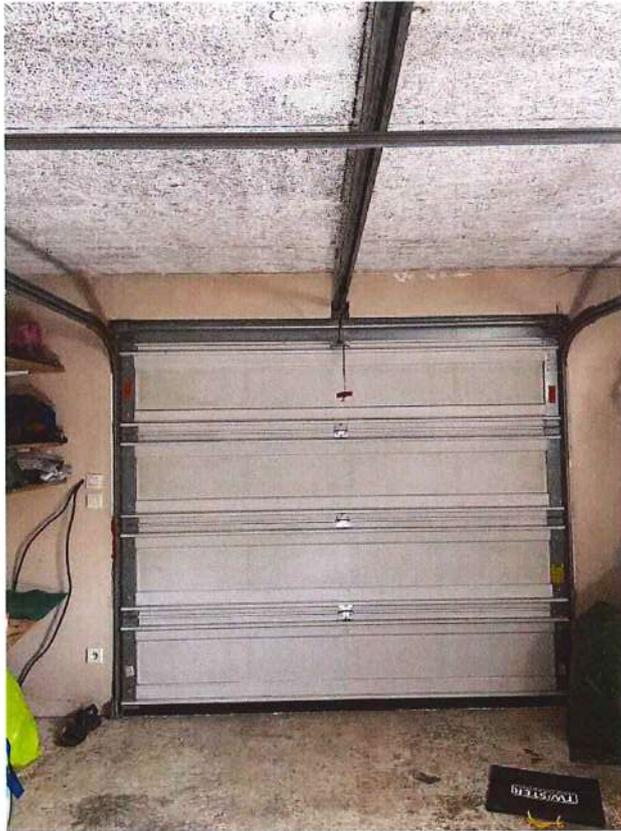
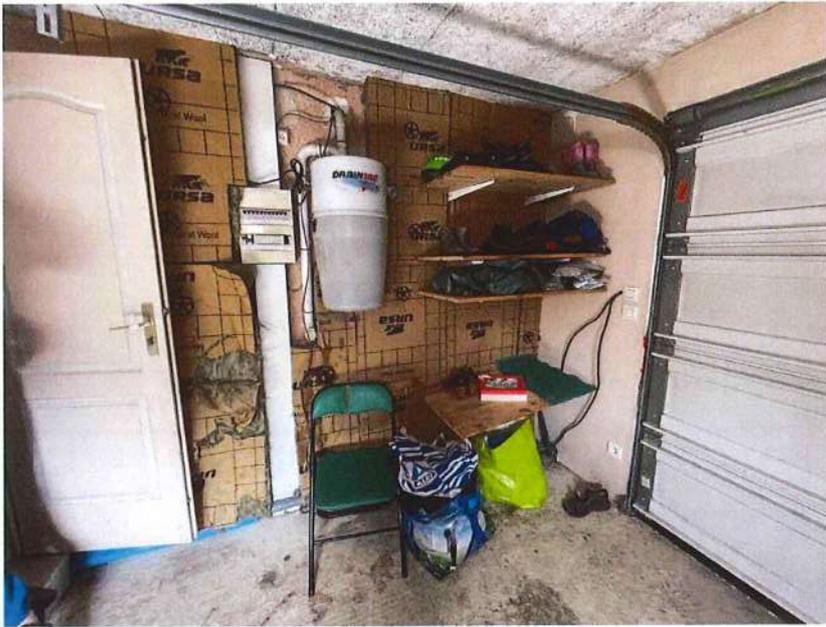
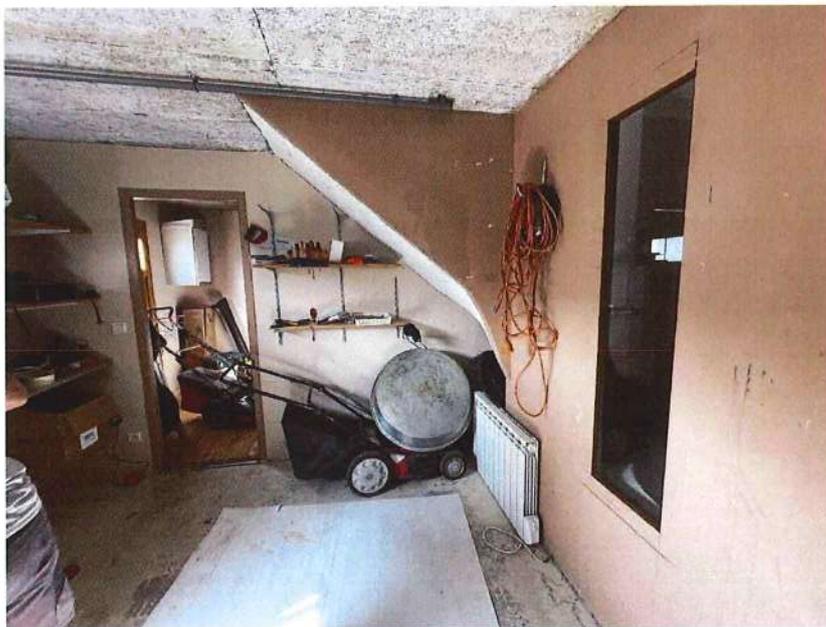
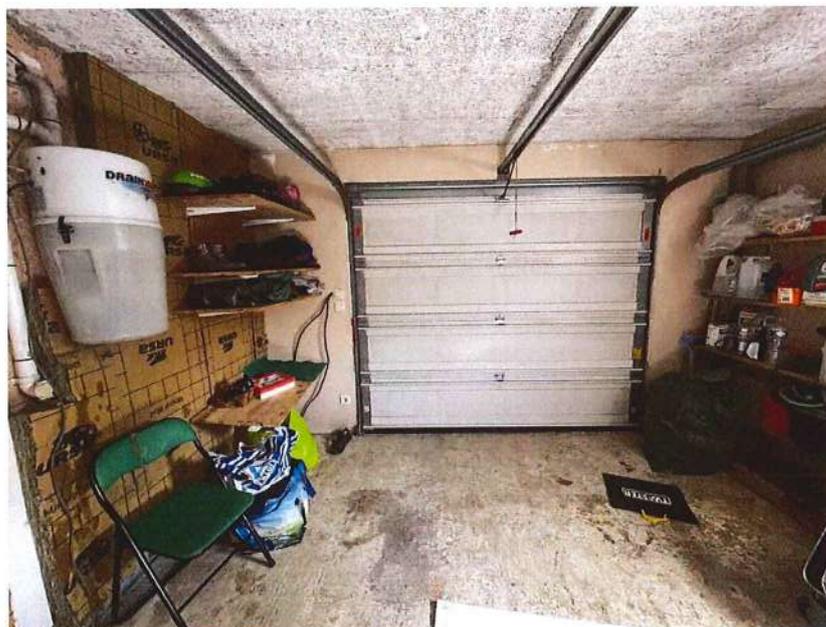
Garage

Les murs sont recouverts de peinture marron, en mauvais état.

Je note la présence d'un tableau électrique, autour duquel se trouve de la laine de verre, ainsi que l'installation de l'aspiration centralisée.
