# PROCES VERBAL DE DESCRIPTION

8/02/2016

Certifie m'être spécialement transporté ce jour, à 14 heures 00, à VONNAS (Ain), à l'effet de dresser un procès-verbal de description des biens immobiliers appartenant à la \*\*\*\*\*, et sis à Vonnas (Ain), Section A n° 2449, Au Mariot d'une contenance de 08 a. 23 ca., et Section A n° 306, 5856 route de Macon d'une contenance de 03 a. 87ca.

**Bien cadastré Section A n° 2449, lieudit Au Mariot d'une contenance de 08 a 23 ca.**

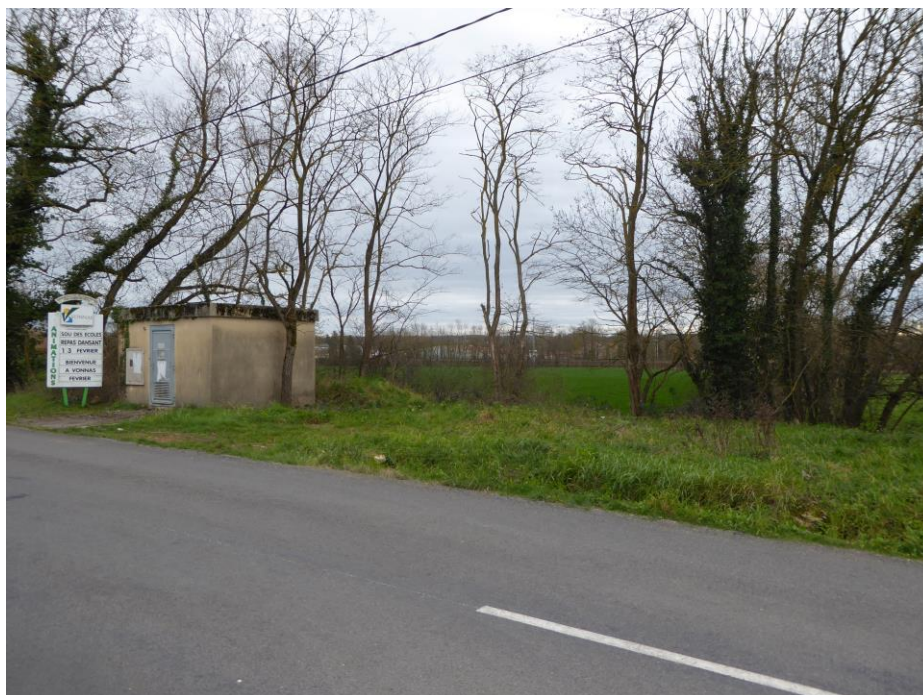
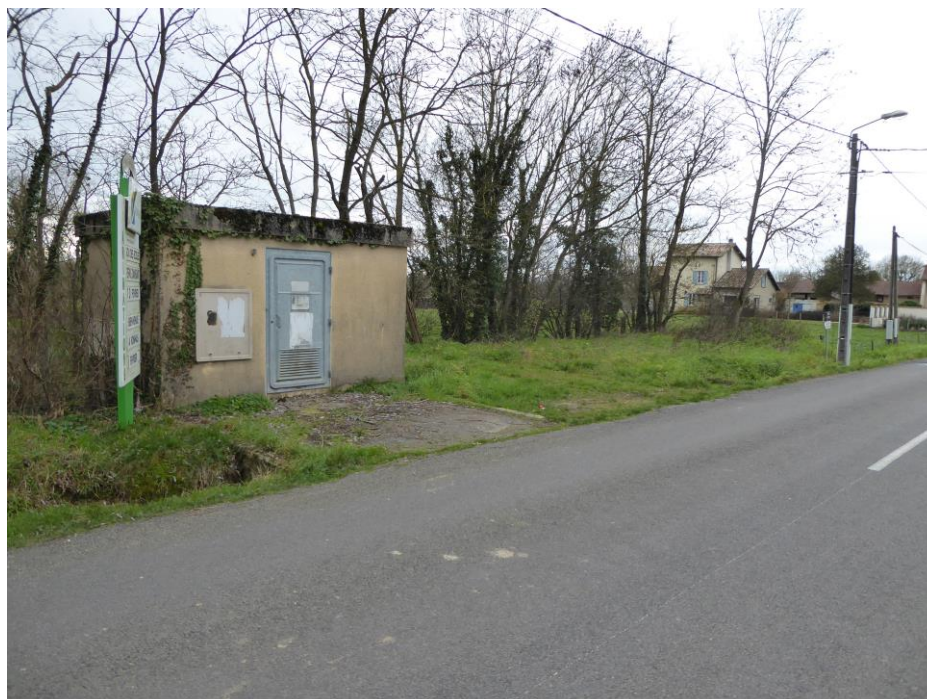
**Bien cadastré Section A n° 306, 5856 route de Macon d'une contenance de 03 a 87 ca.**

Il s'agit d'une parcelle de terrain à usage de parking.

Cette dernière est à l'état de terre végétale, présentant de façon éparse des résidus de chantier.

Sur son orientation Est se trouve un transformateur électrique dénommé « Caillat ».

La parcelle semble avoir fait l'objet d'une surélévation de déblais.

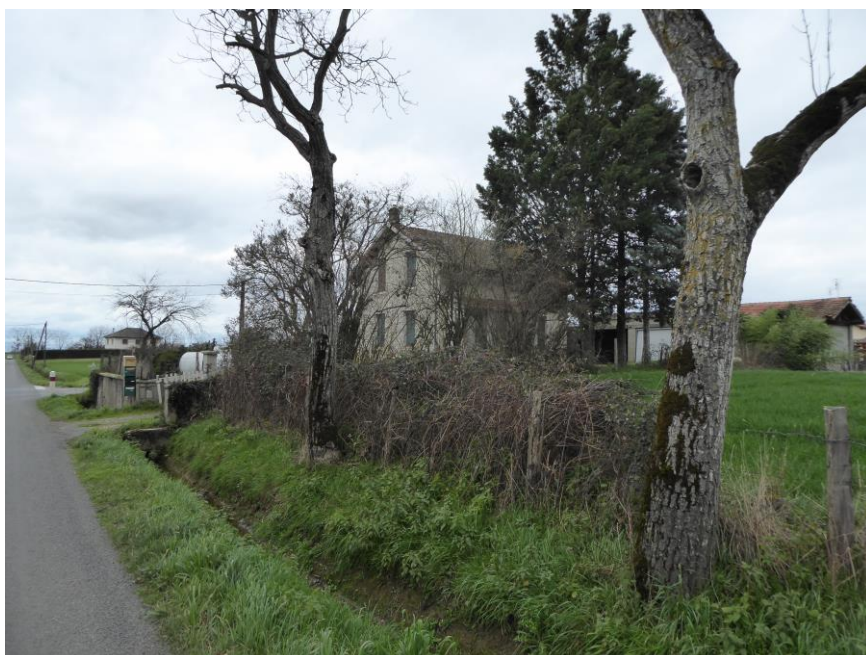
L'ensemble du tènement est clôturé par un mur ancien, en béton banché, lequel est entièrement fissuré, et dont certaines parties sont manquantes.

Il existe aussi une clôture constituée de pièces de bois, avec ancien grillage, lequel est entièrement distendu, ou avec du fil de fer barbelé.

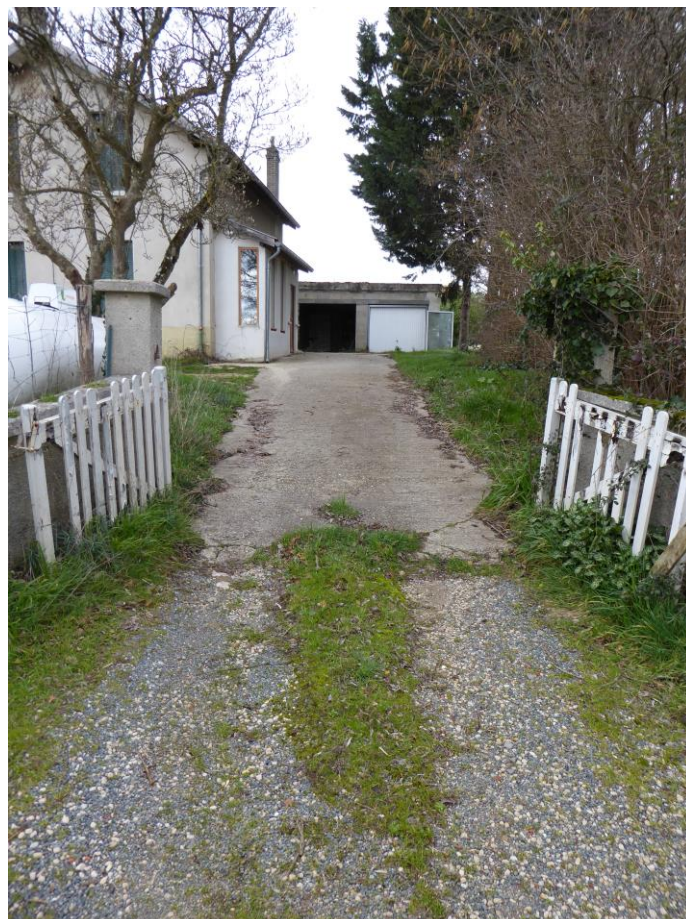
L'accès se fait par un seuil empierré, à murets latéraux ouverts, entièrement défraîchi et délabré.

Il existe un vieux portail de bois, entièrement défectueux.

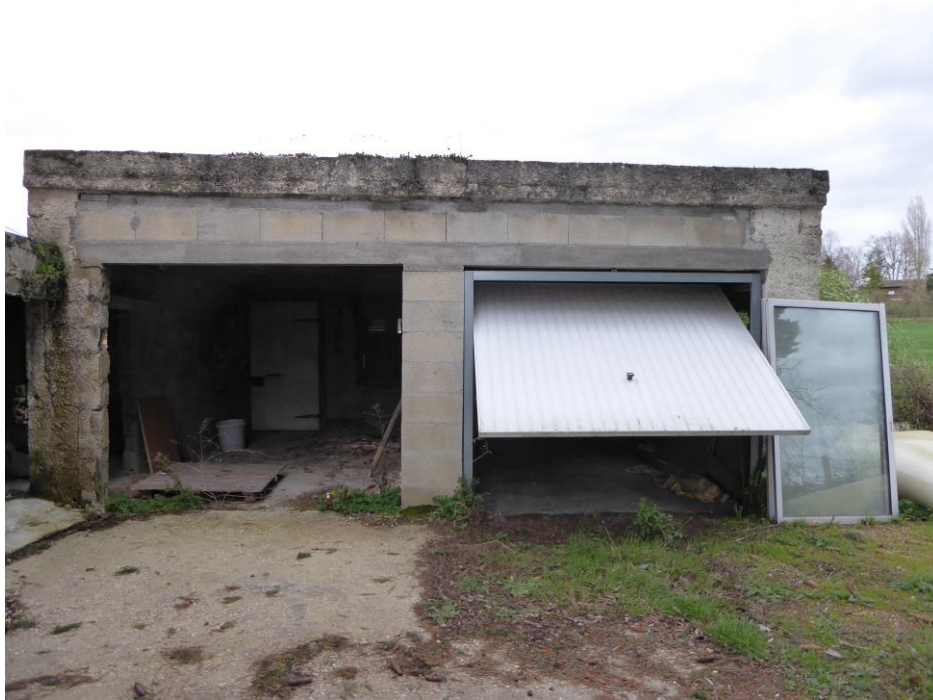
Sur le fond de l'allée se tiennent deux garages, entièrement délabrés.

L'un dispose d'une porte basculante métallique, légèrement défectueuse.

L'autre est libre.

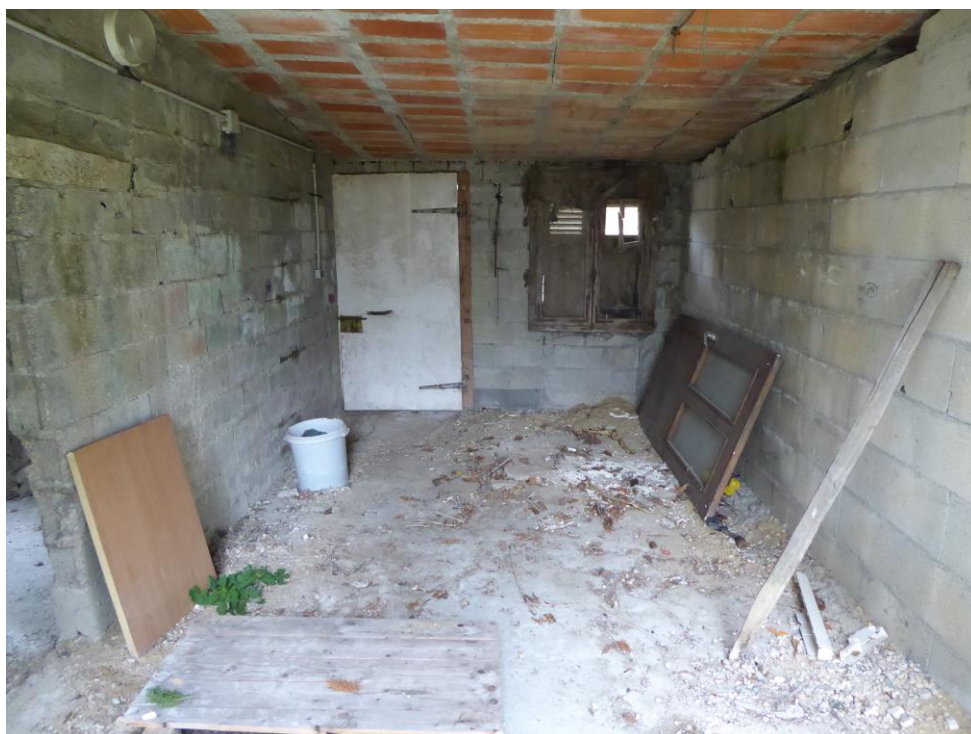
Le garage orienté au Nord dispose, en son fonds, d'une porte de bois et d'une fenêtre, entièrement arrachées.

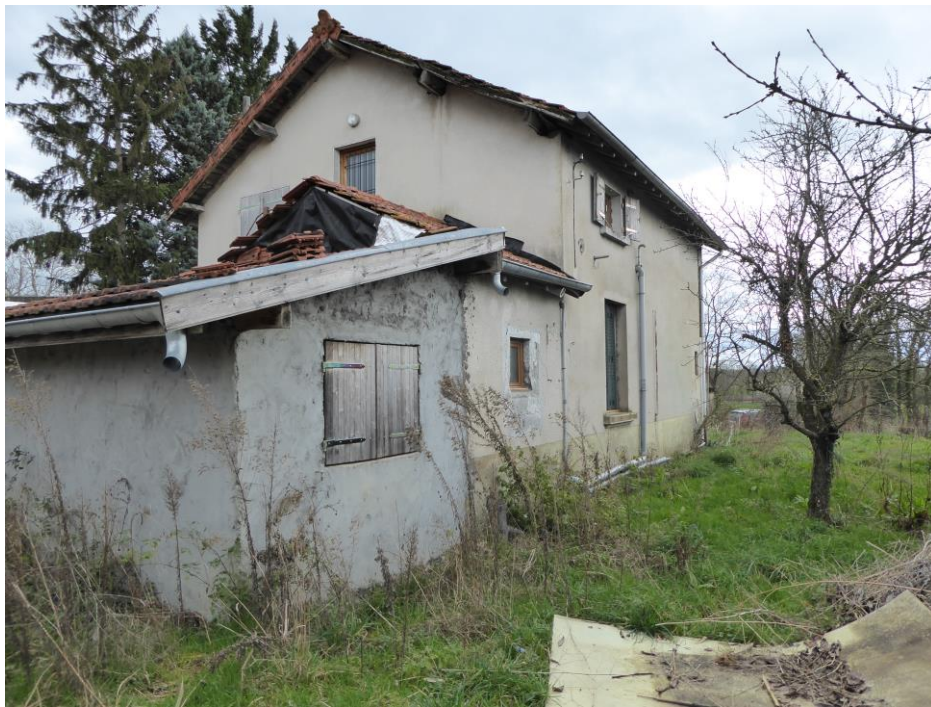
Cette dernière est recouverte d'une tyrolienne ancienne, laquelle est entièrement soufflée, fissurée et défraîchie.

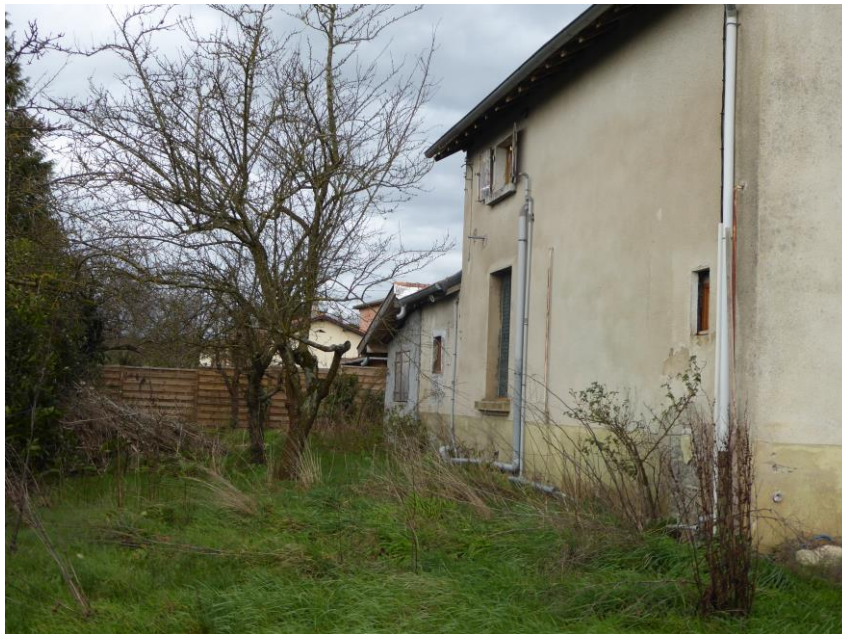
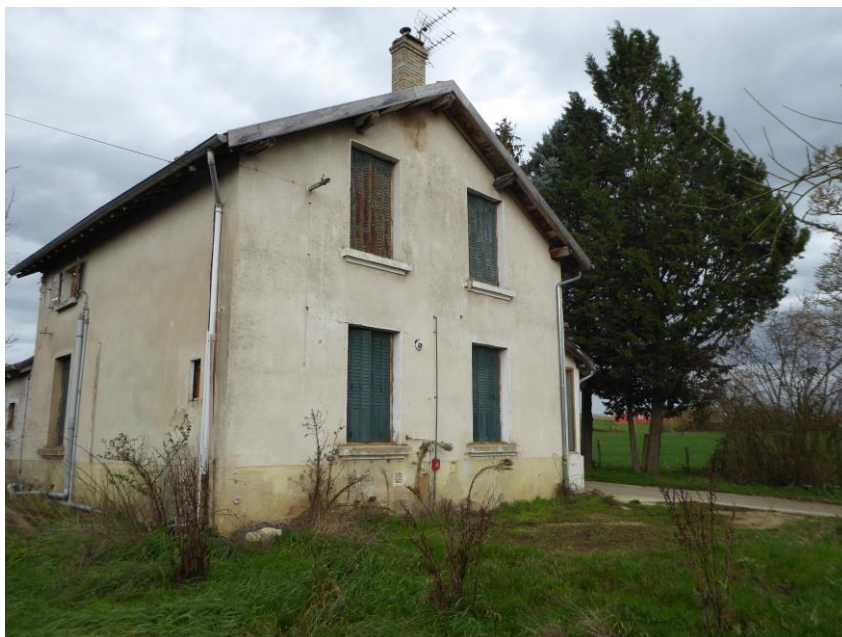
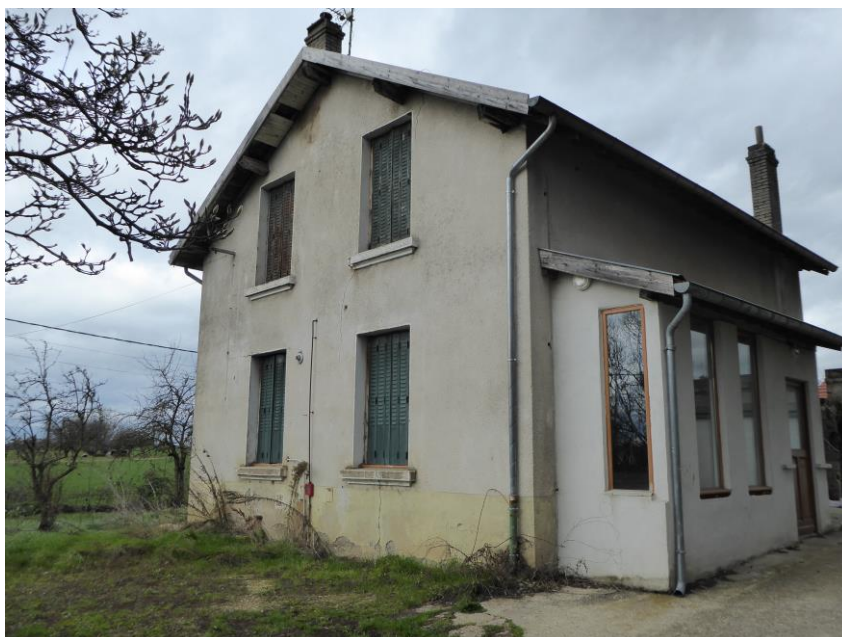
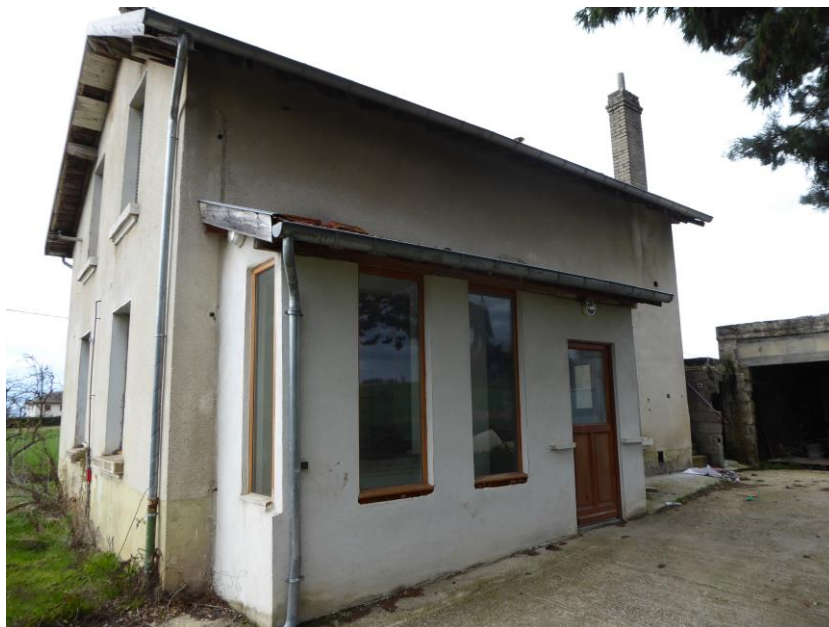
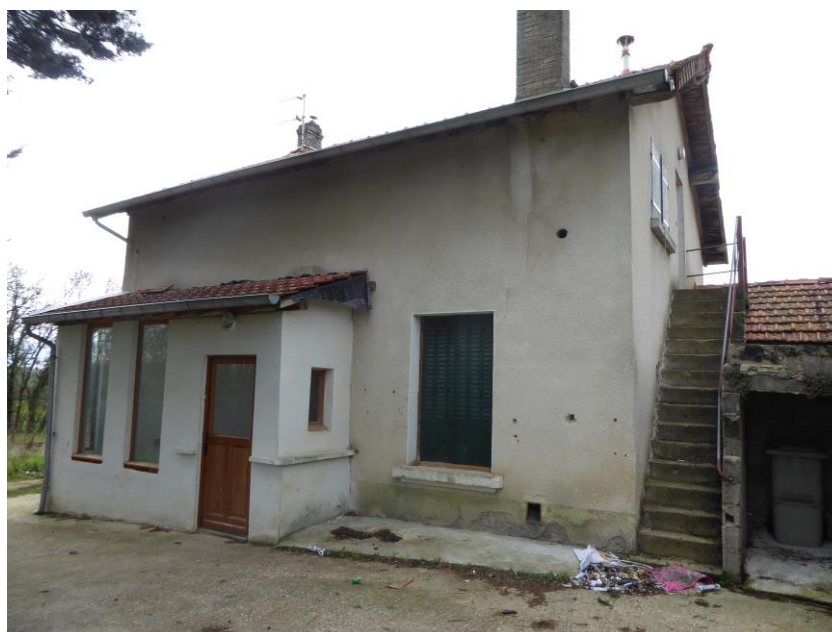
La toiture consiste en une charpente de bois, laquelle laisse apparaître, sur l'ensemble de sa surface, des auréoles humides. Lors de la remise des clefs, Monsieur \*\*\*\*\* m'a indiqué que cette dernière était entièrement à revoir.

La couverture est assurée par un réseau de tuiles de terre cuite plates, dont certaines ont glissé.

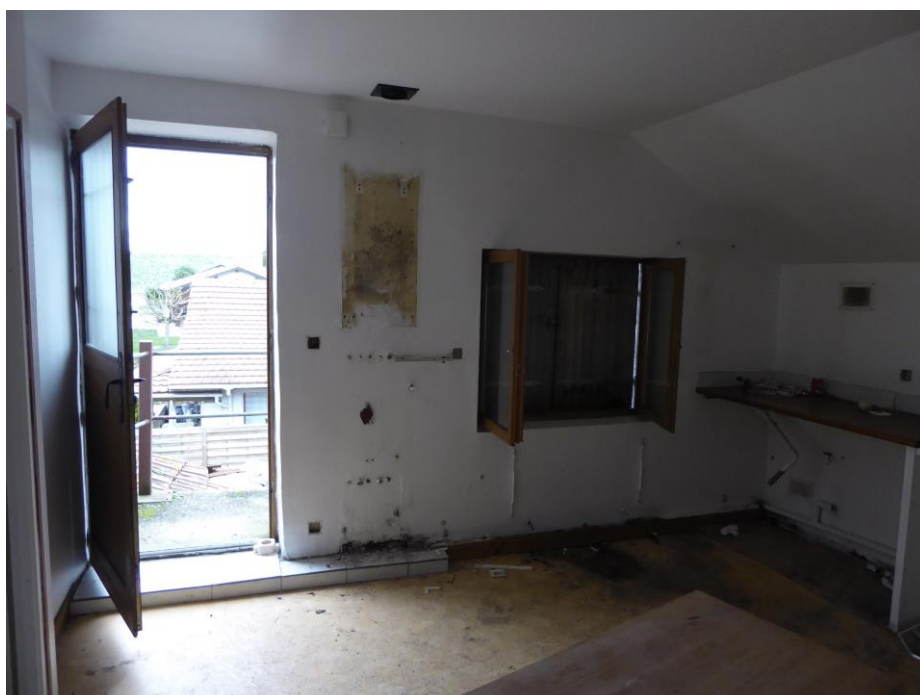
Cuisine.

Le sol est recouvert d'un linoléum entièrement, défraîchi et taché.

Les murs sont à l'état de plaques de placoplâtre, recouverts d'un papier de verre peint, entièrement défraîchis, présentant de très nombreuses zones d'arrachements, et des moisissures.

L'installation électrique est entièrement arrachée.

L'installation d'eau est entièrement arrachée.

L'installation de chauffage est entièrement arrachée.

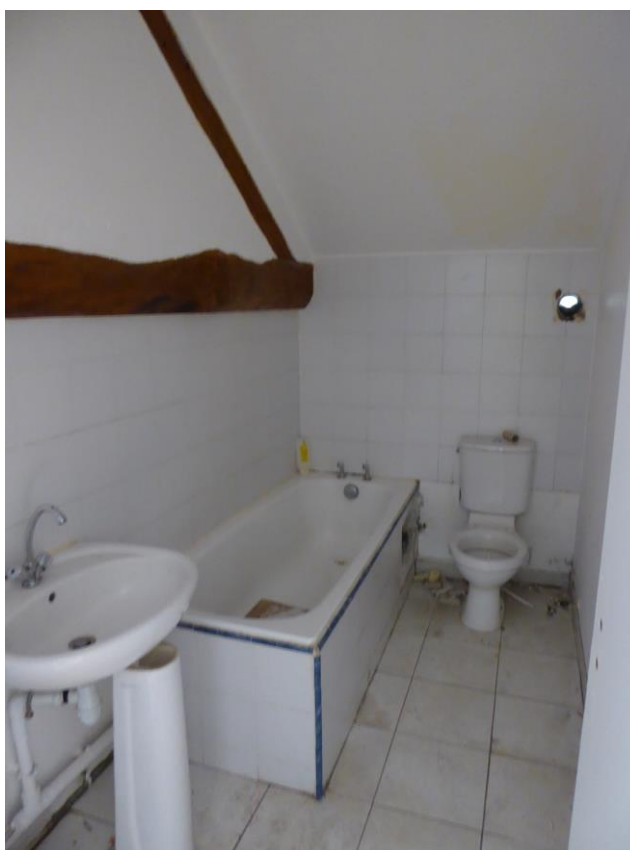
Salle de bains.

Le sol est recouvert de carreaux de céramique, grand format, sales, et présentant des épaufrures.

L'installation sanitaire en place consiste simplement en une ancienne cuvette W.C., en émail blanc, avec chasse d'eau dorsale, un lavabo sur colonne défectueuse, et une baignoire en tôle émaillée, blanche, sur parement, partiellement terminée. Il n'y a plus de branchement.

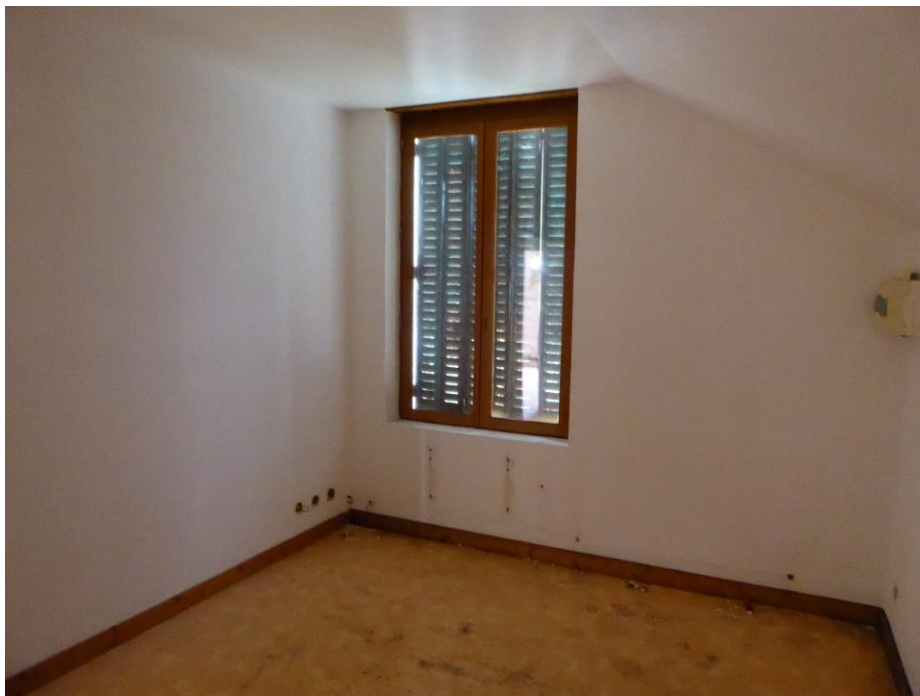
Chambre pignon Sud-Ouest.

Le sol est recouvert d'un linoléum sale, crasseux, et défraîchi.

Les murs sont recouverts de papier de verre peint, défraîchi, présentant des taches et des moisissures.

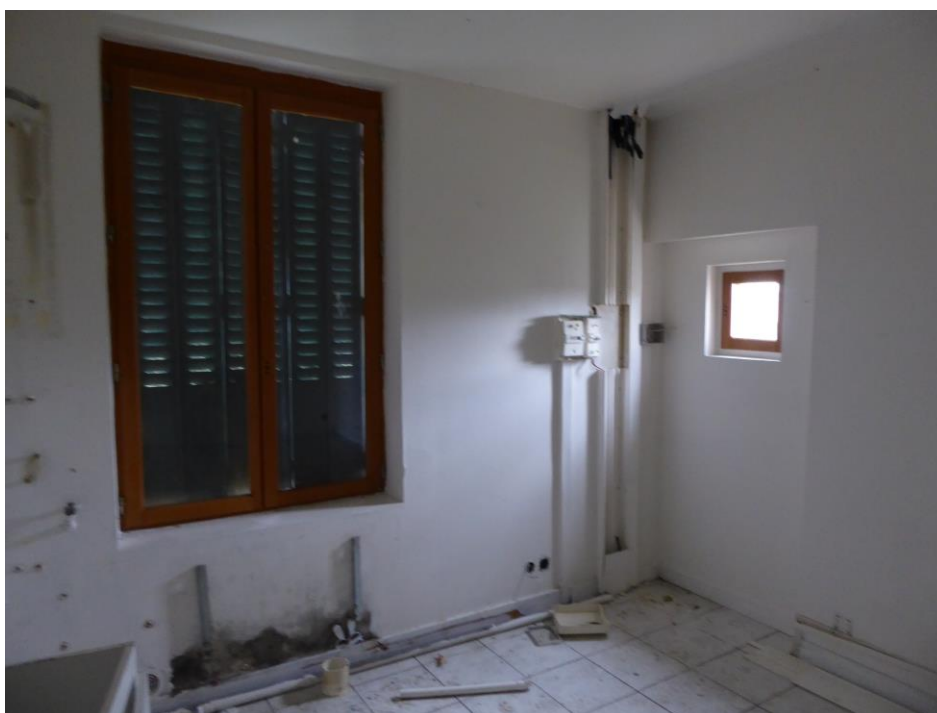
Cuisine.

Le sol est recouvert de carreaux de céramique grand format, crasseux.

Les murs sont recouverts de papier à peindre, défraîchi, taché, et partiellement moisi.

L'installation d'eau sanitaire et d'évacuation est entièrement arrachée.

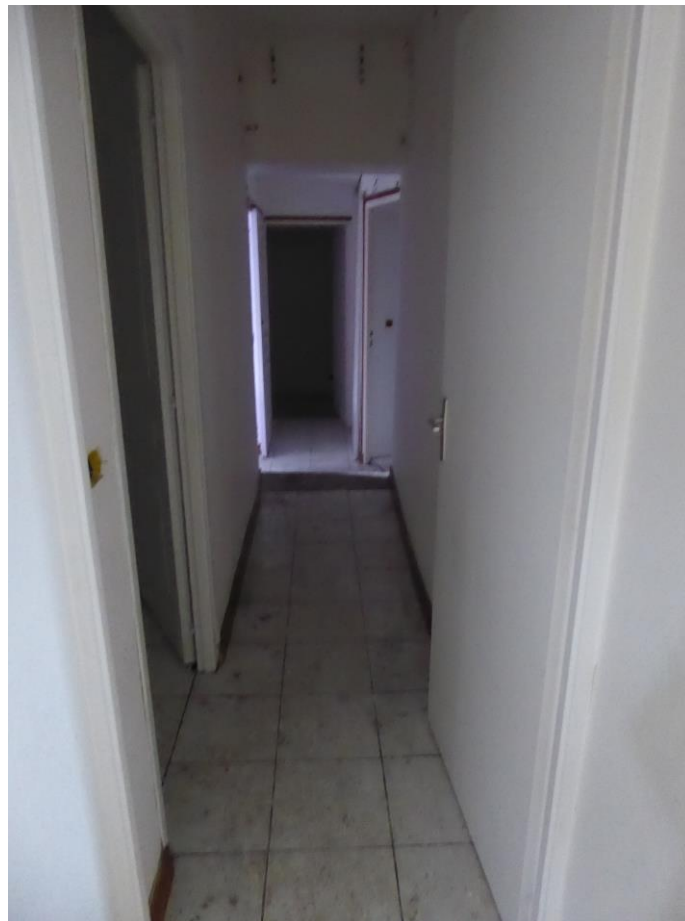
Dégagement.

Les murs sont recouverts de papier de verre peint, taché, souillé, et partiellement moisi.
