Dossier N°V135625.00

# PROCES-VERBAL DE DESCRIPTION

Certifie m'être transporté ce jour, à 9 heures 30, sur le territoire de la Commune de Curciat Dongalon (Ain), 213 route des Grands Prés, Le Bas Bourg, à l'effet de dresser un procès-verbal de description des biens immobiliers précités appartenant à Monsieur [REDACTED]

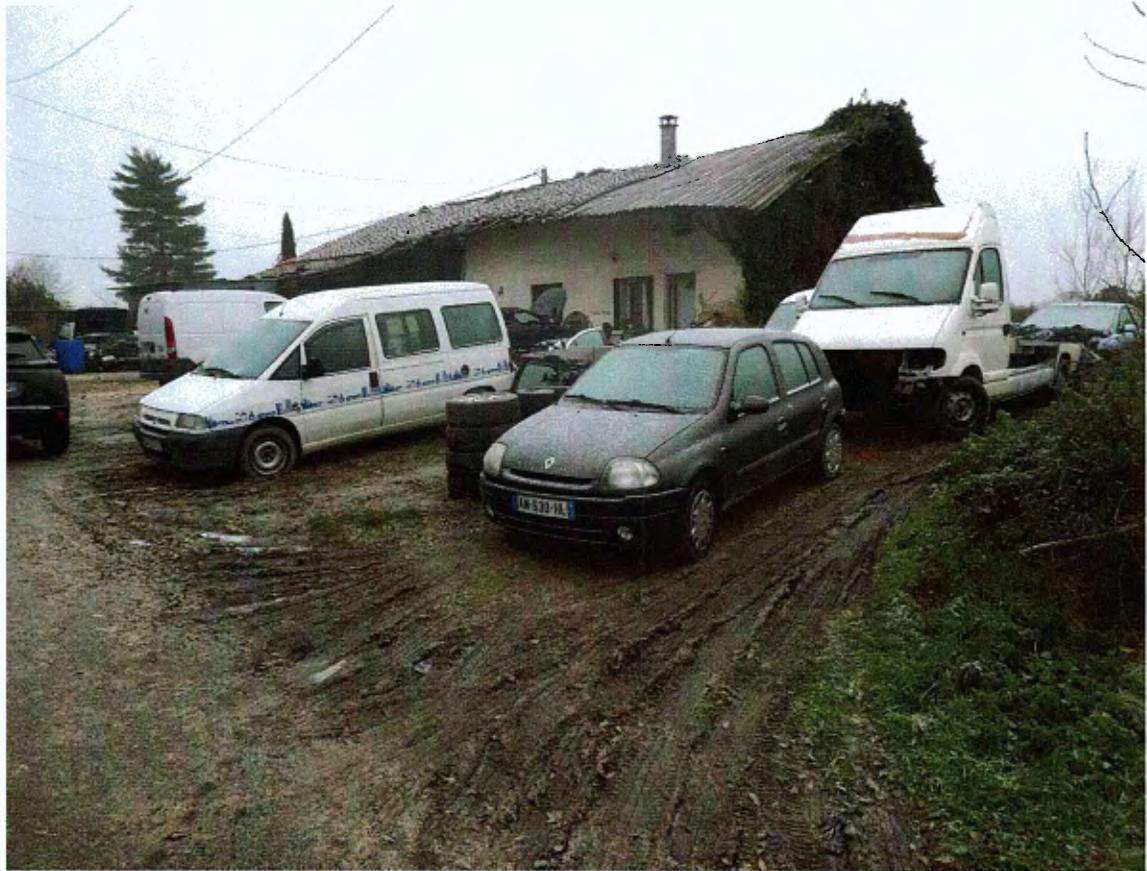
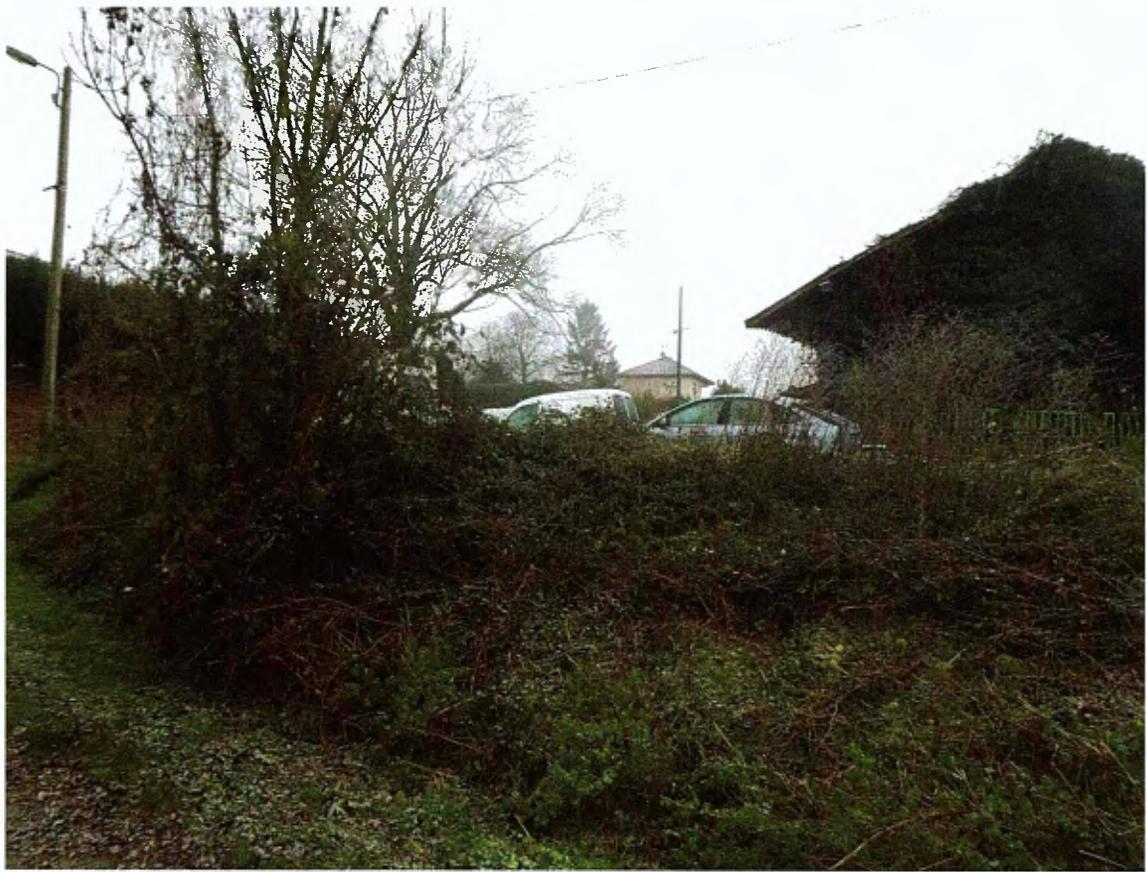
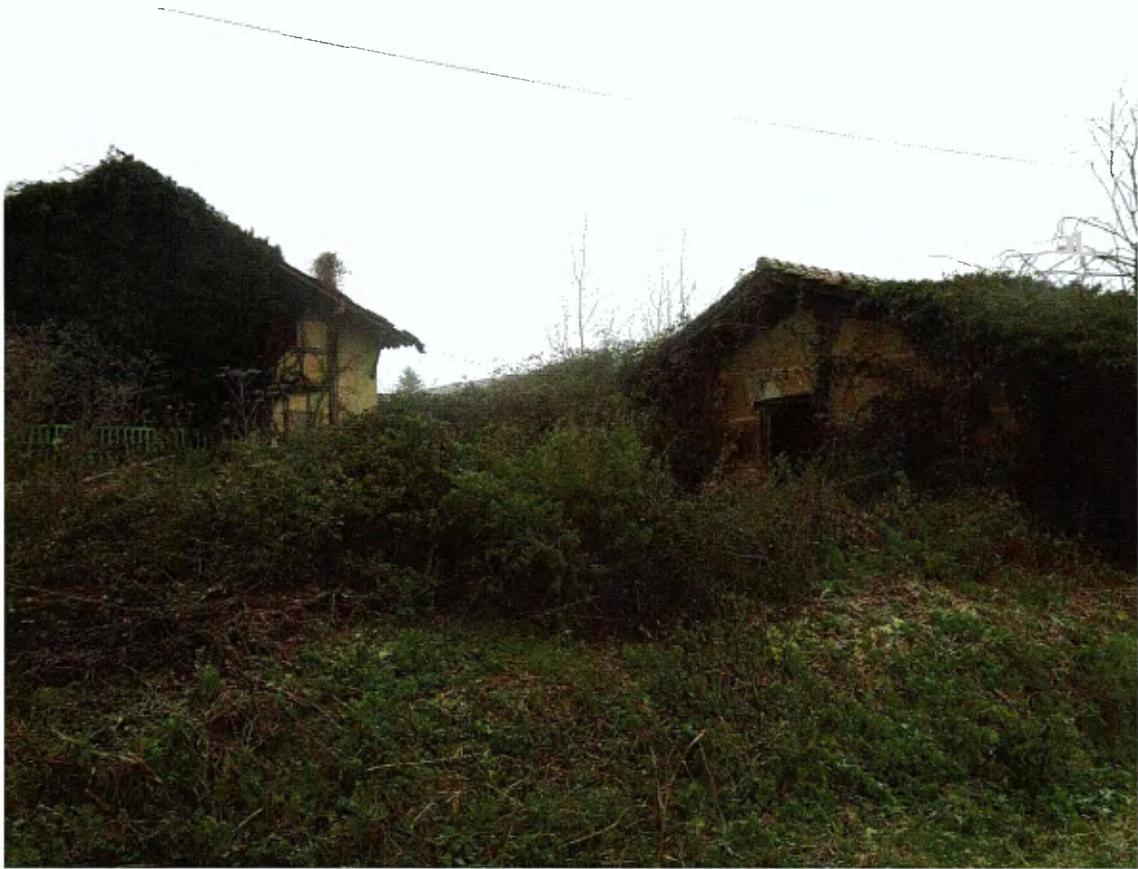
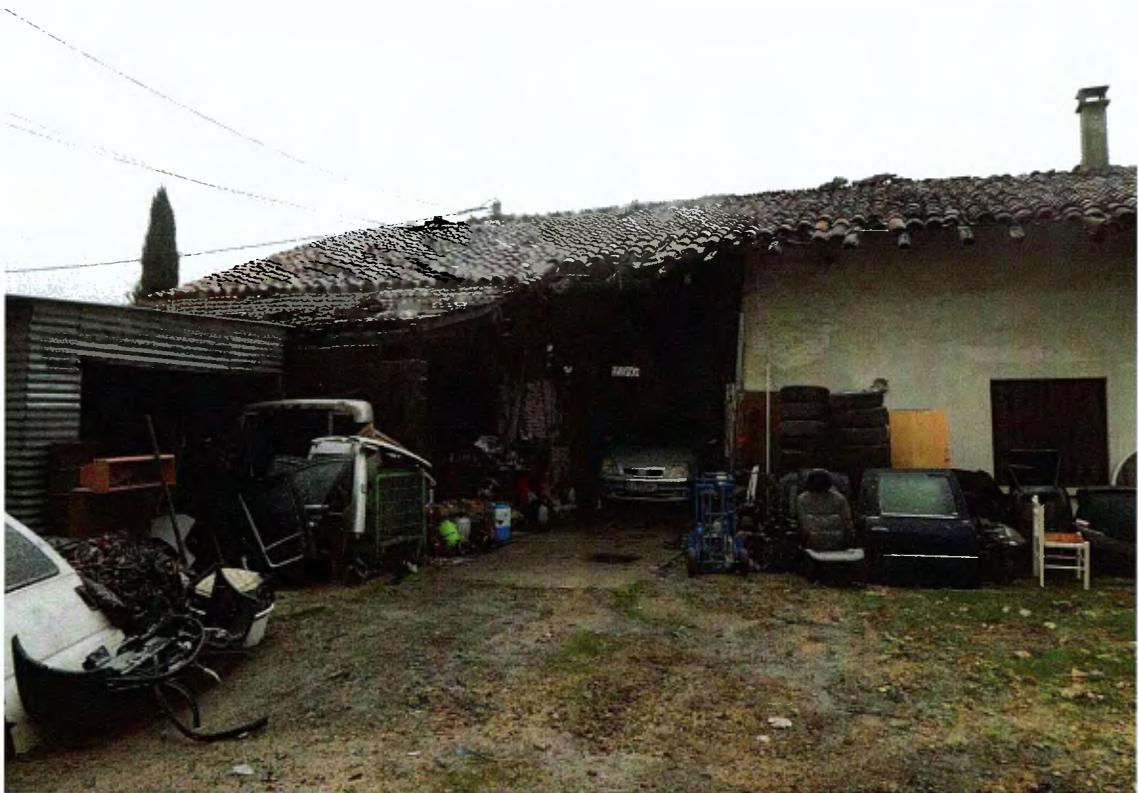
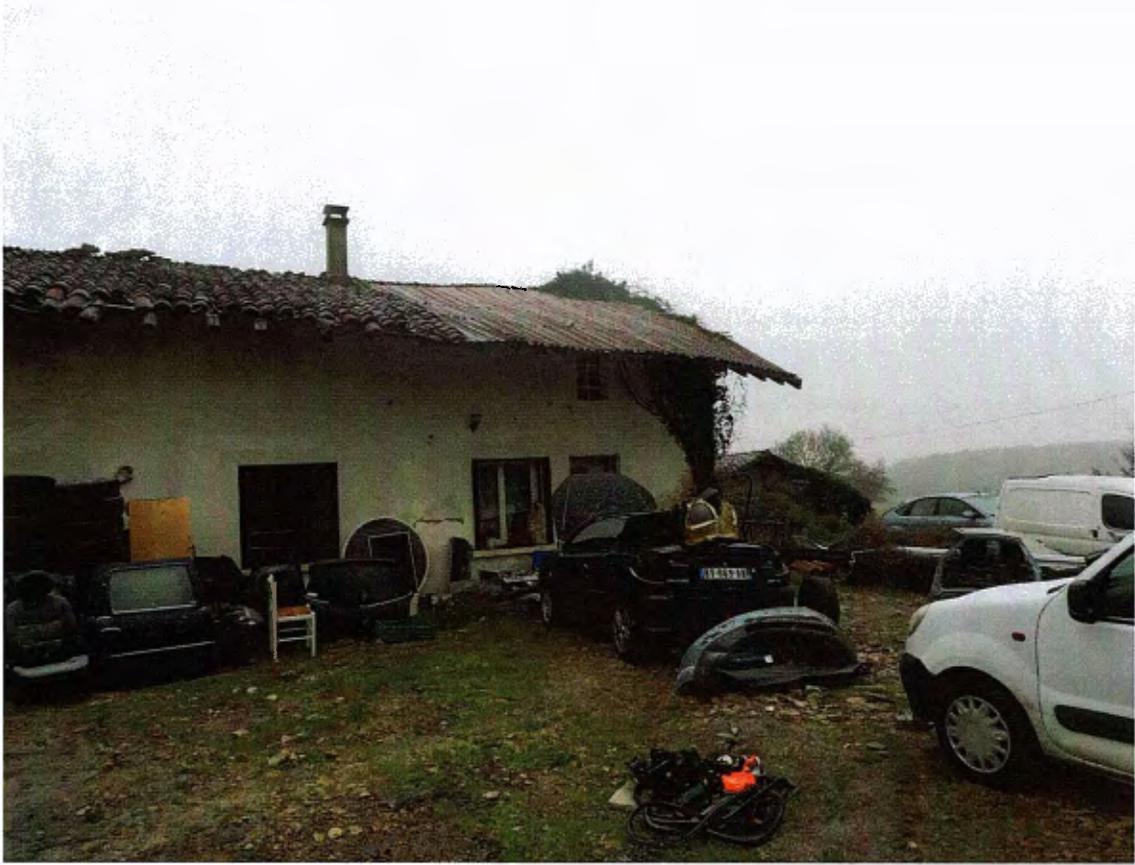
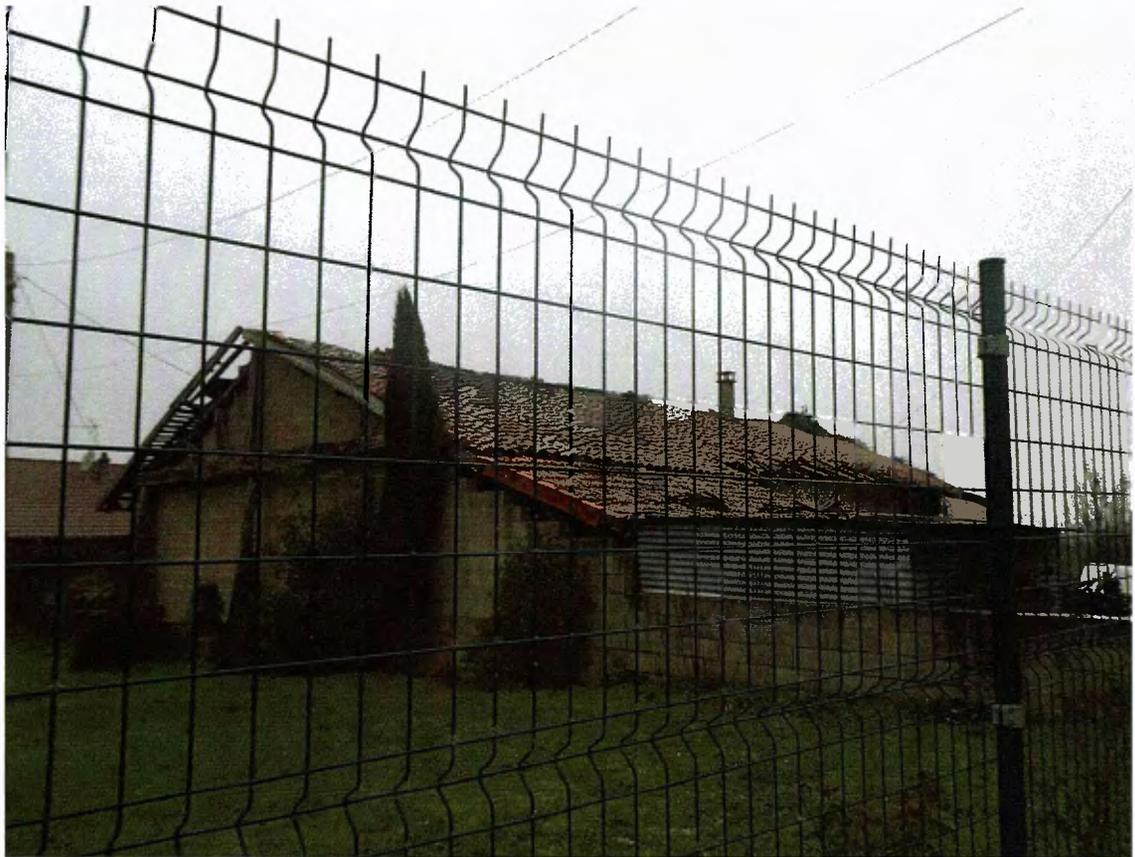
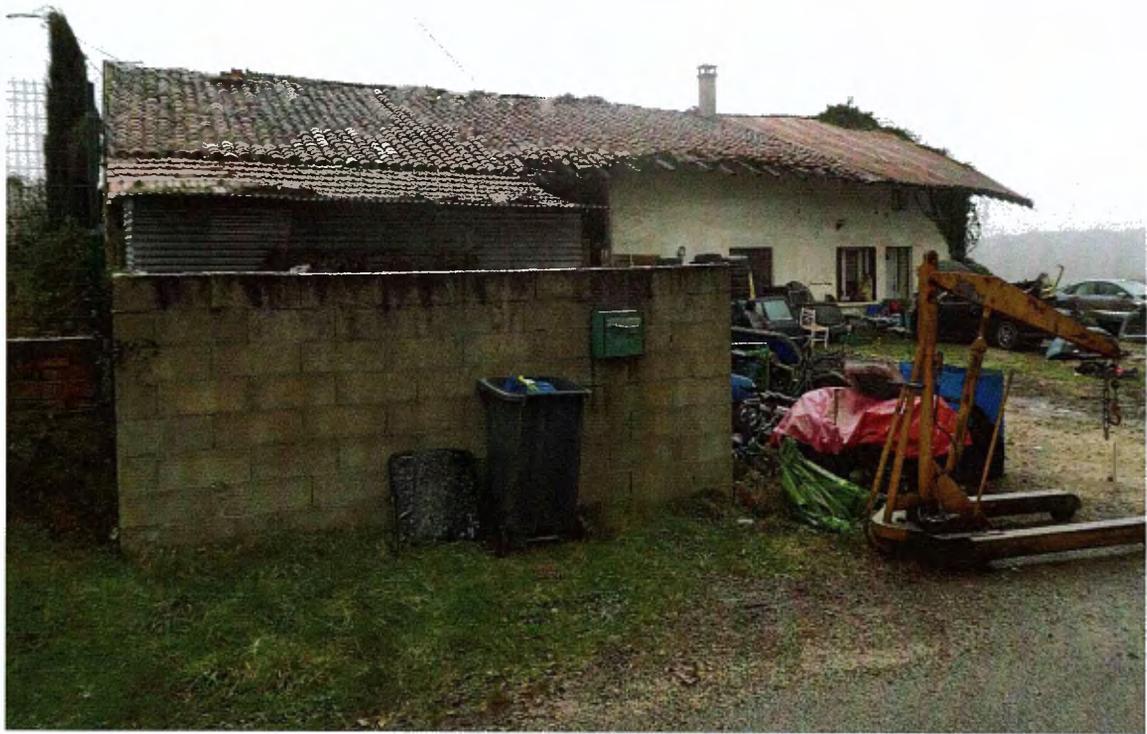
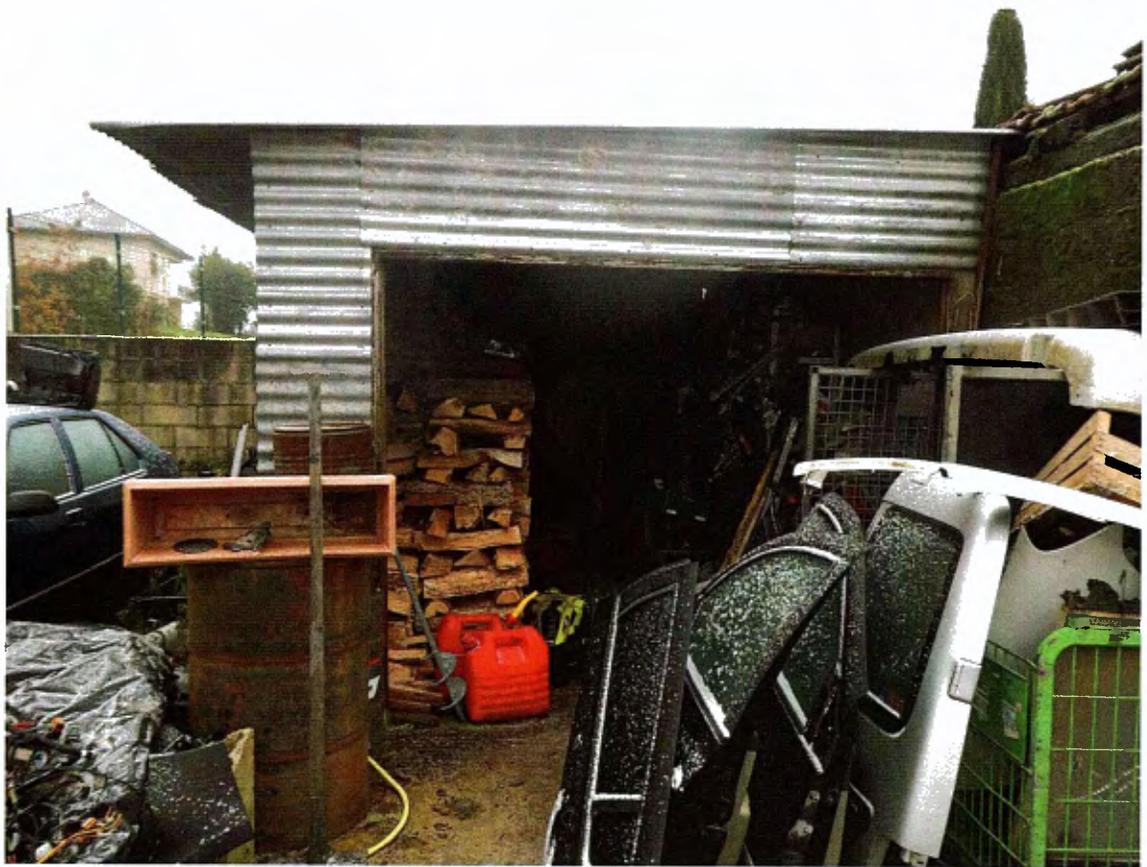
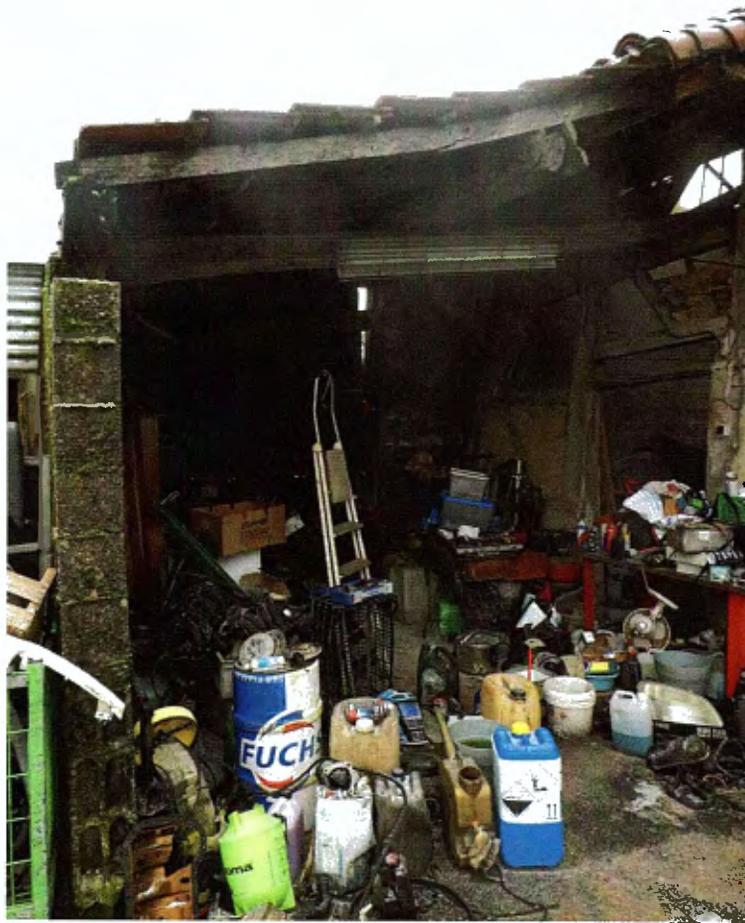
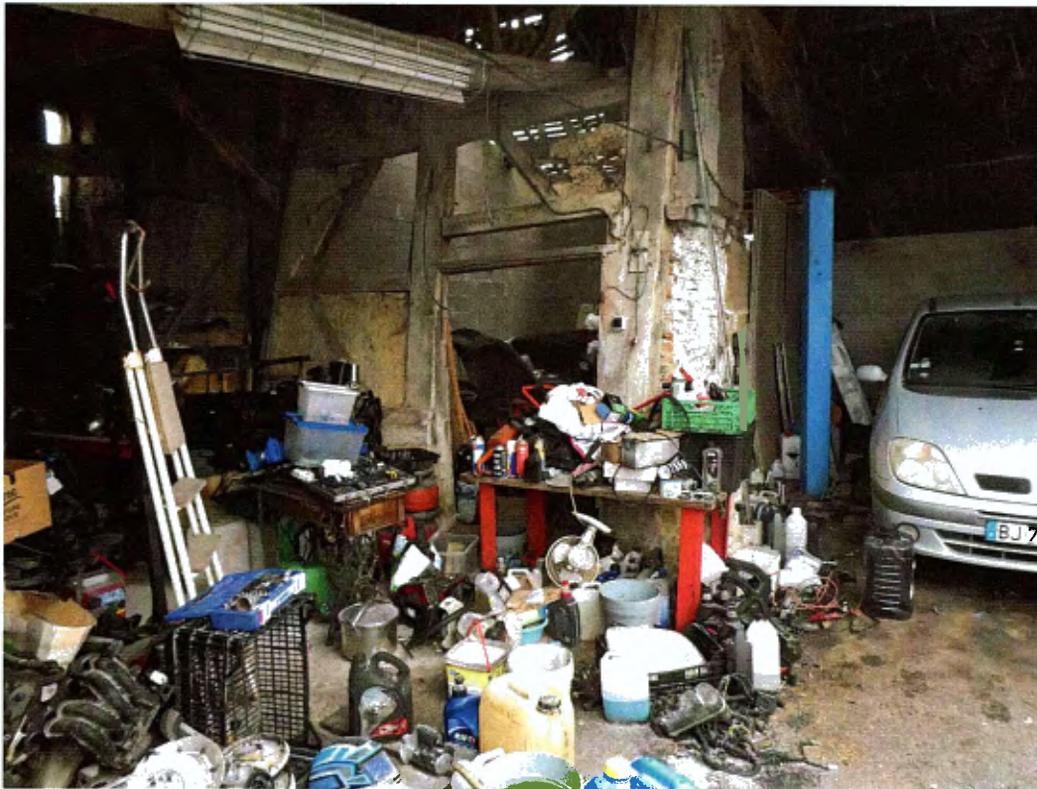
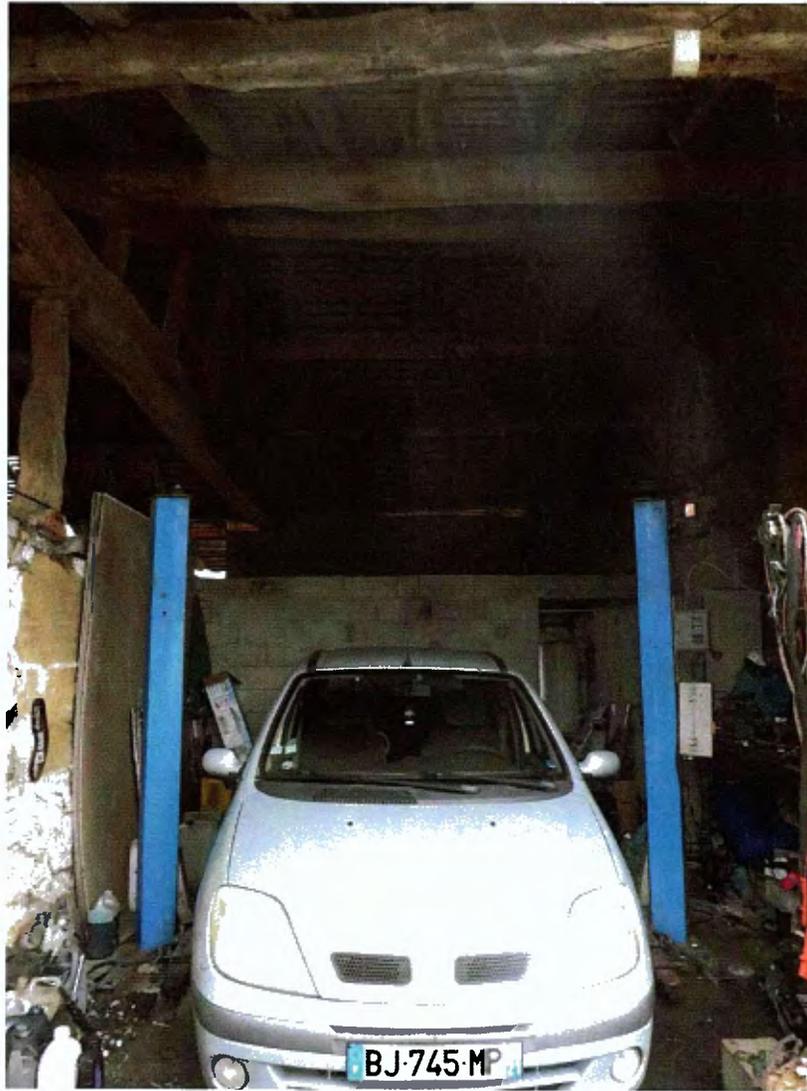
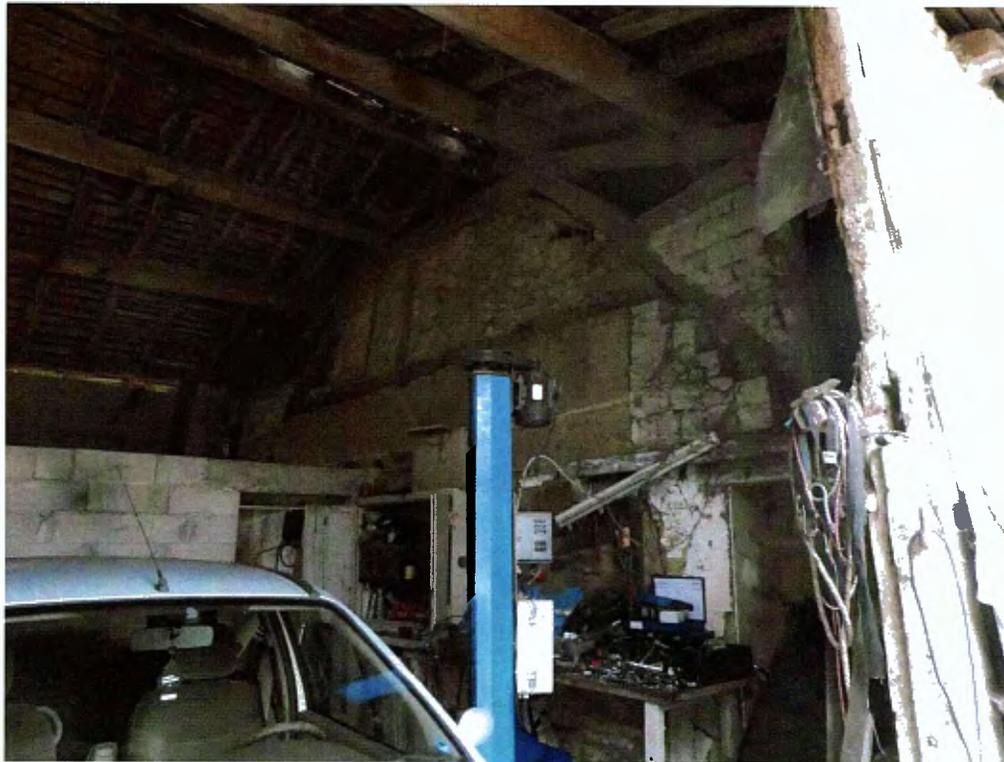
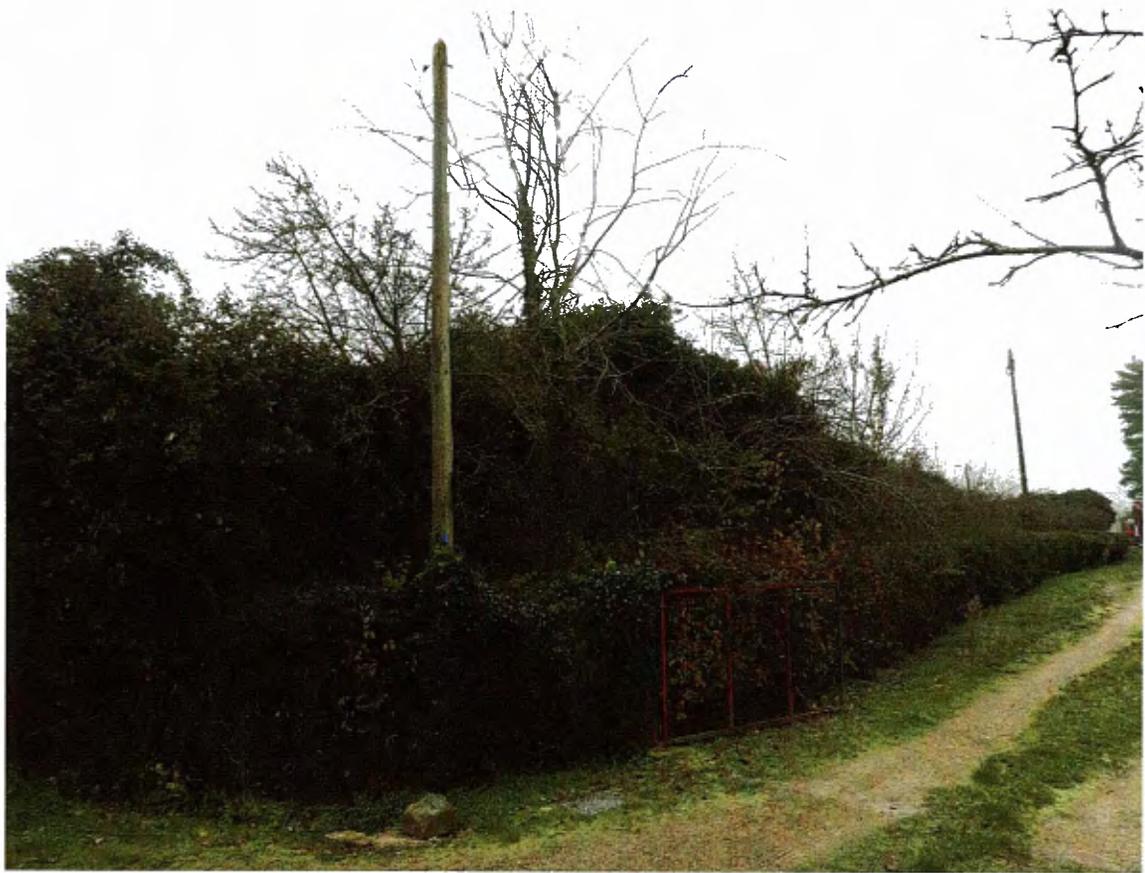
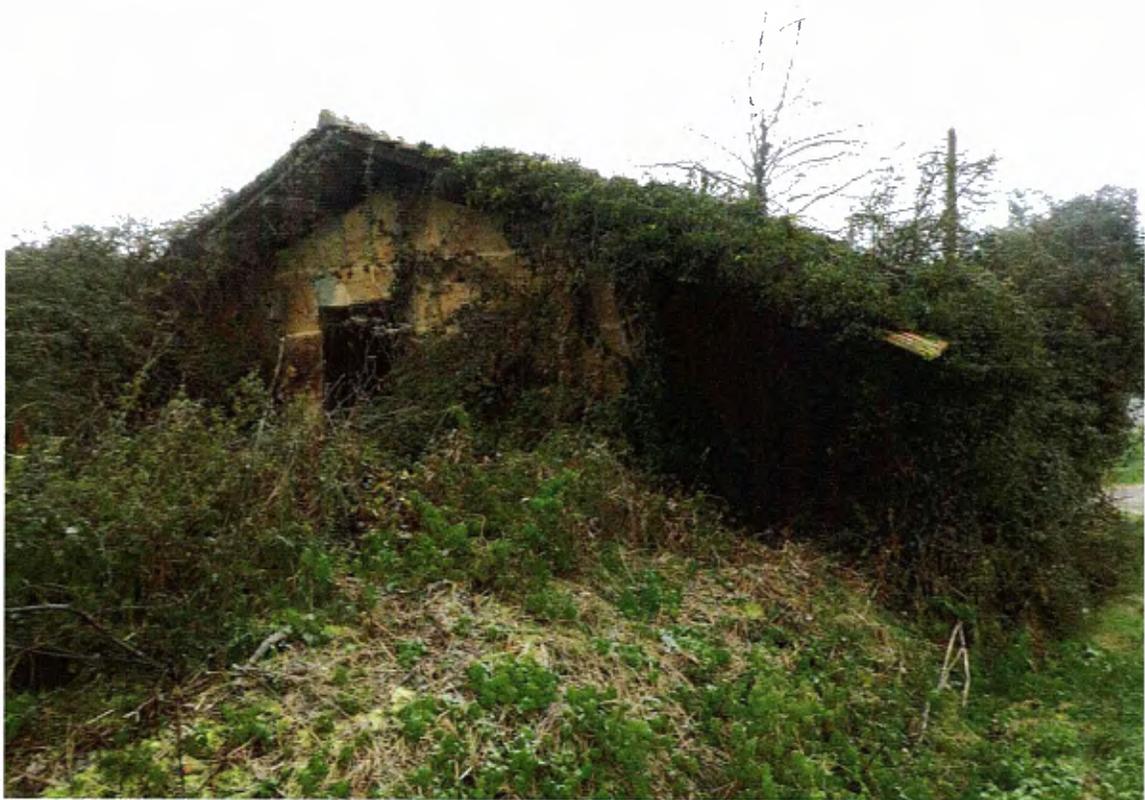
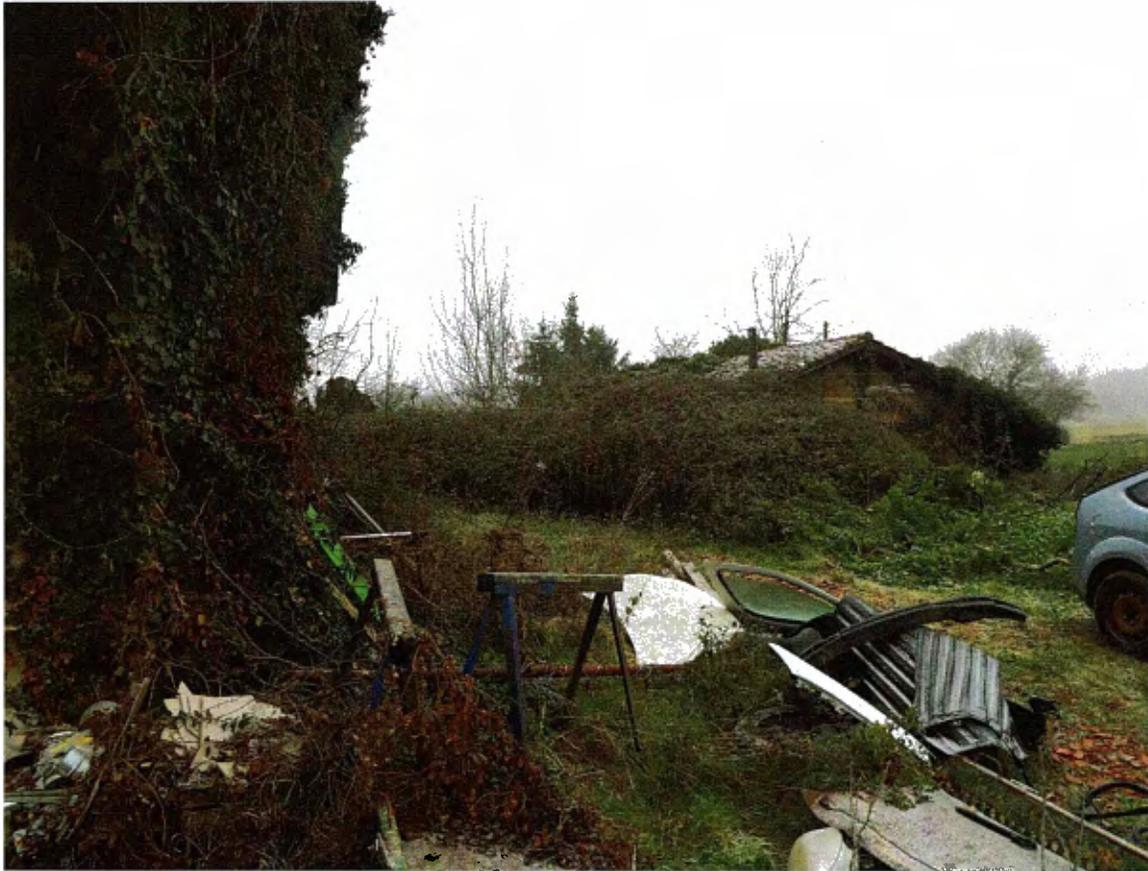
Il s'agit d'un corps de bâtiment ancien, en très mauvais état.

Il consiste en une élévation sur briquetage et pisé, recouverte d'enduit, avec pans de bois.

L'ensemble est affecté de ventres et fissures.

Des pans sont manquants.

La couverte est assurée par une charpente de bois, partiellement affaissée, recouverte de tuiles de terre cuite creuses, partiellement glissées.

La partie habitation est couverte par de la tôle ondulée, grossièrement stabilisée.

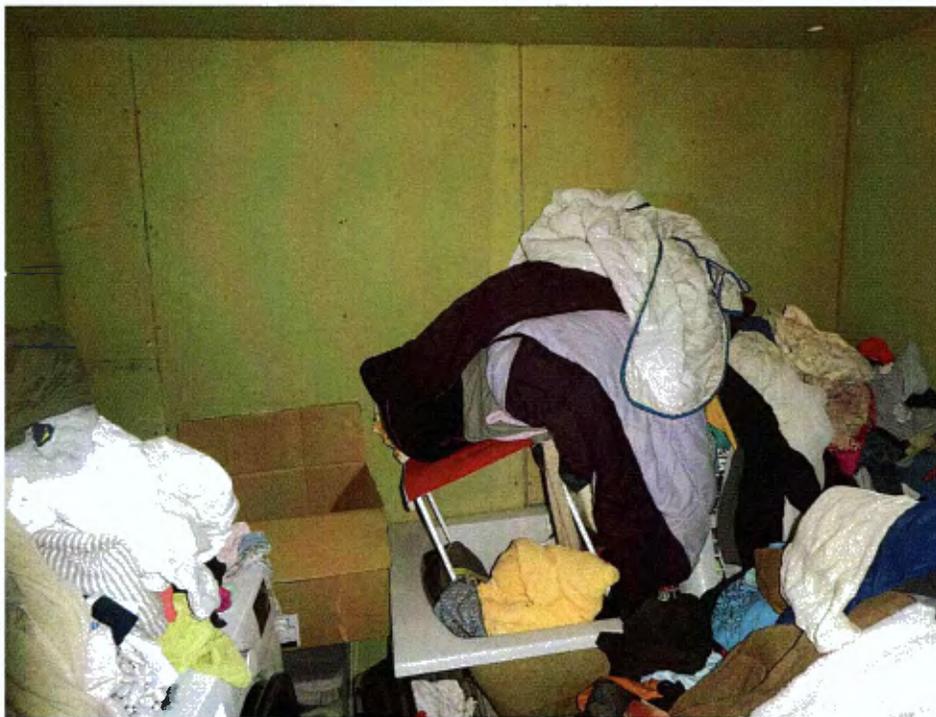
L'installation sanitaire comprend une cabine de douche, de structure PVC, déboîtée.

Elle comprend en outre une baignoire en tôle émaillée blanche, déposée, sans habillage.

La rénovation en cours est partielle et grossièrement assurée
