Dossier N°C16842.00

# PROCES VERBAL DE DESCRIPTION

**BANQUE POPULAIRE LOIRE ET LYONNAIS / Monsieur DEIROLLE et Madame CURDY**  
13 décembre 2016

Certifie m'être spécialement transportée ce jour, à 9 heures 15, à BRIORD (01470), Hameau de Vérizieu, Chemin sous les Bones, à l'effet de dresser un procès-verbal de description du bien immobilier appartenant à

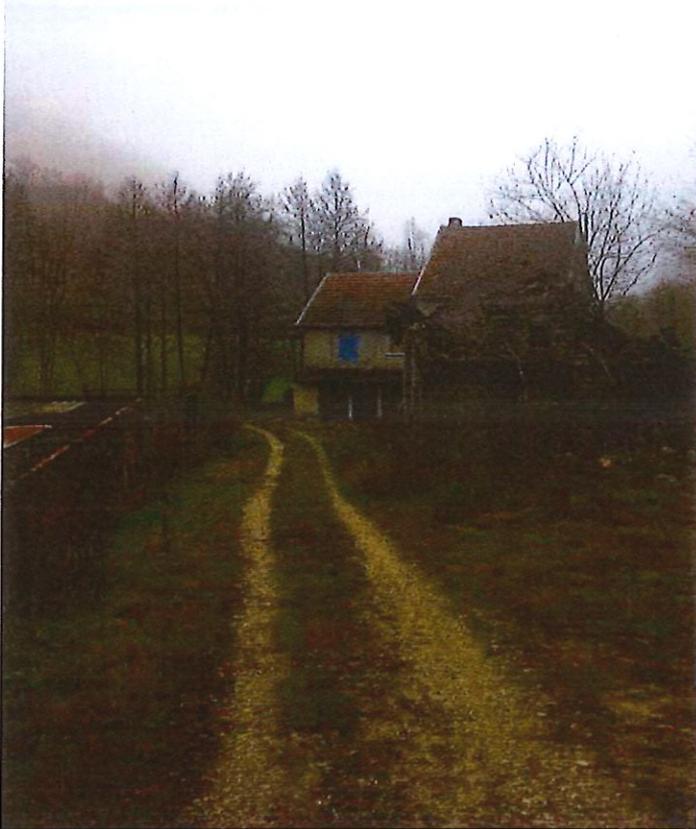
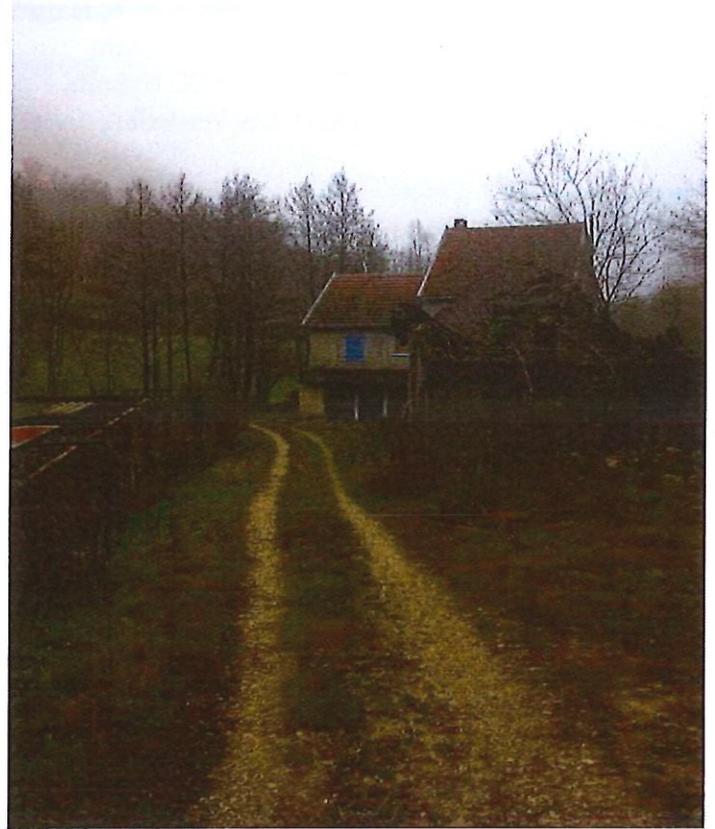
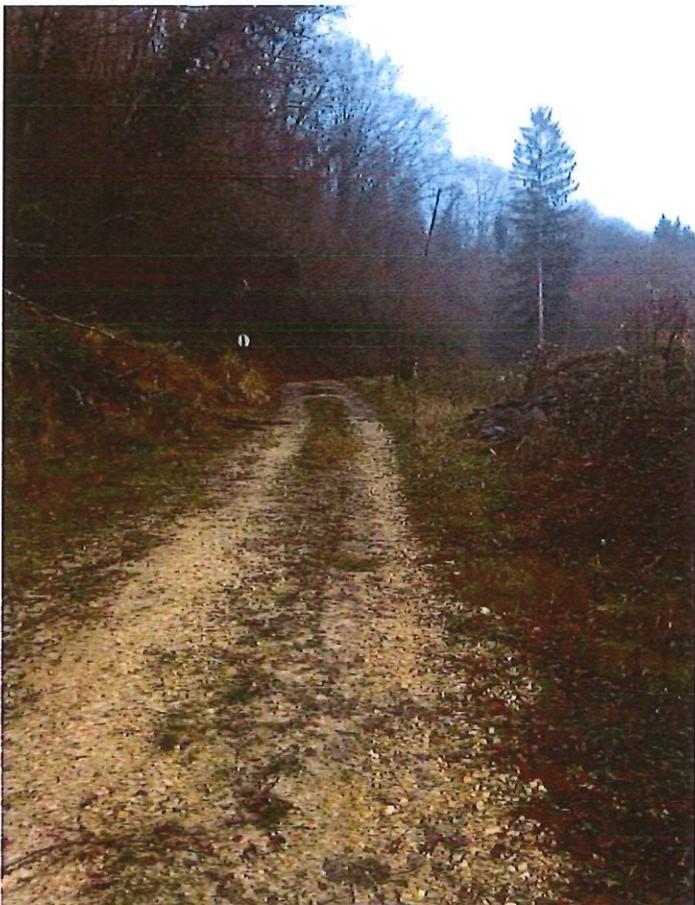
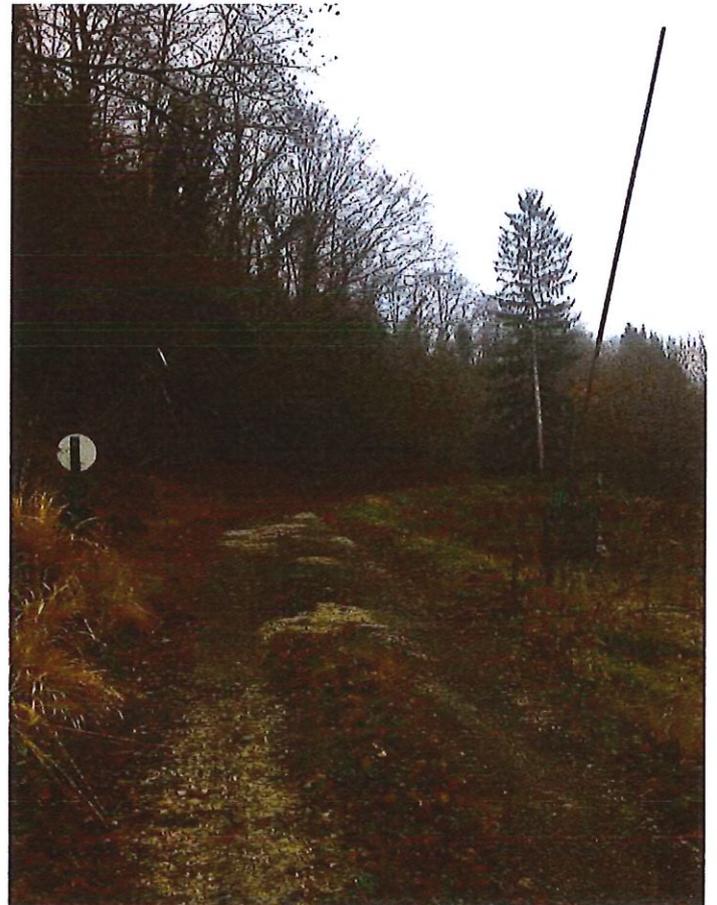
L'accès à la propriété s'effectue par un chemin communal recouvert de gravillons en bon état, puis par un chemin enherbé et en état moyen.

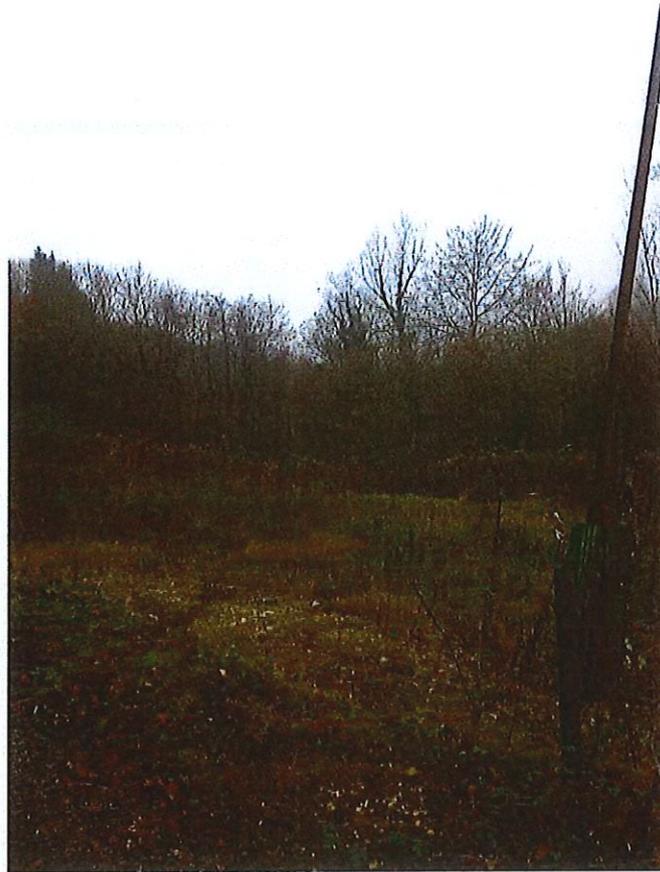
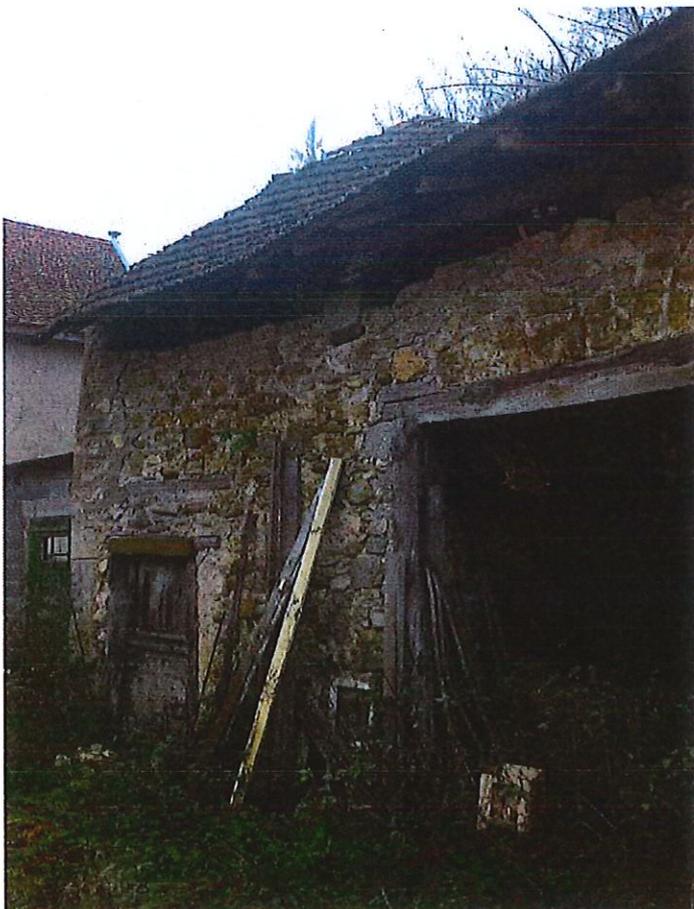
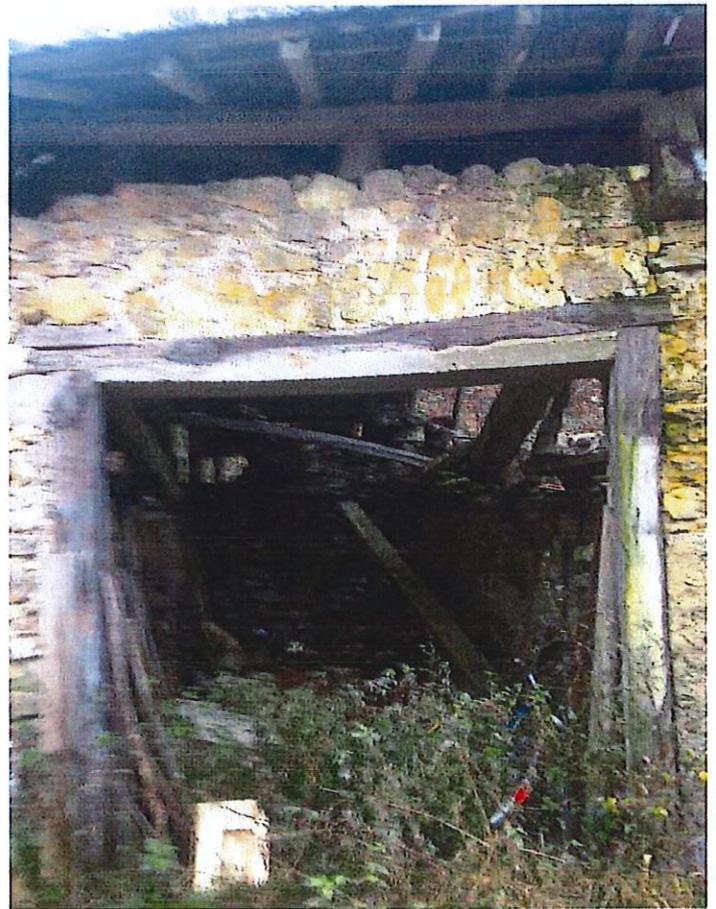
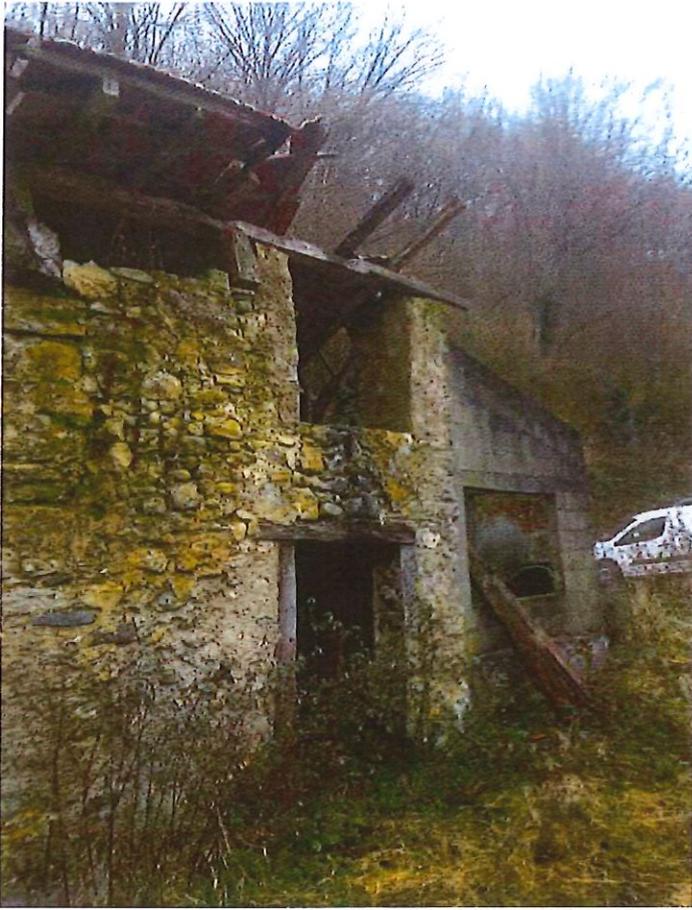
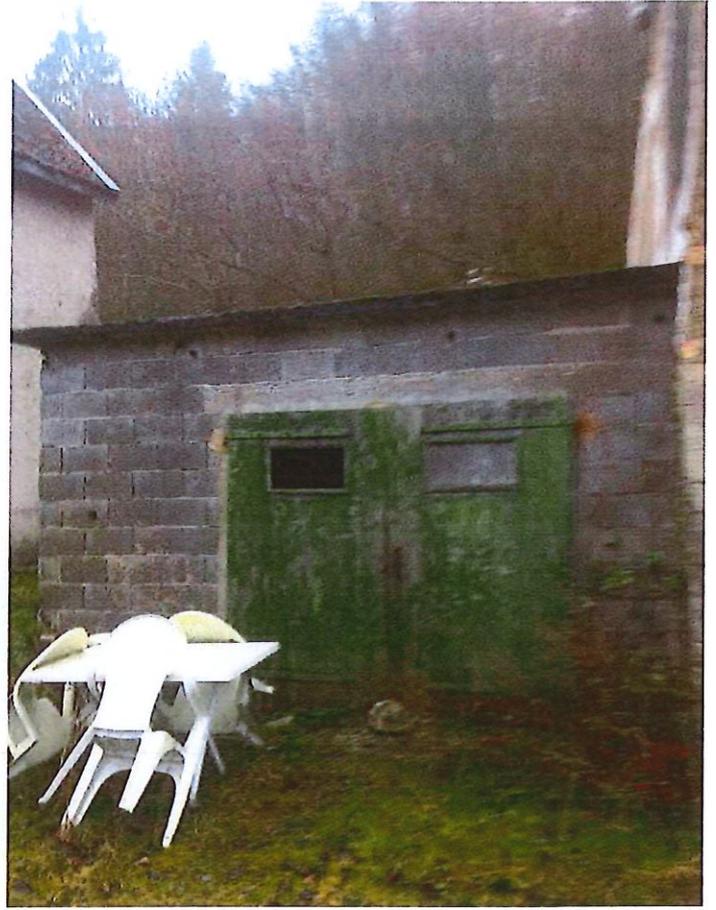
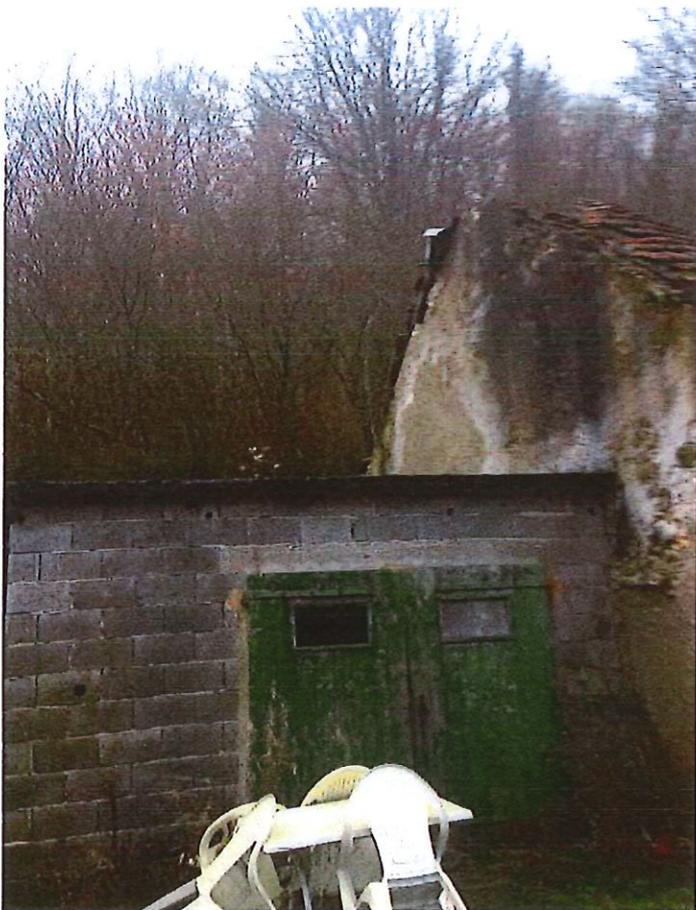
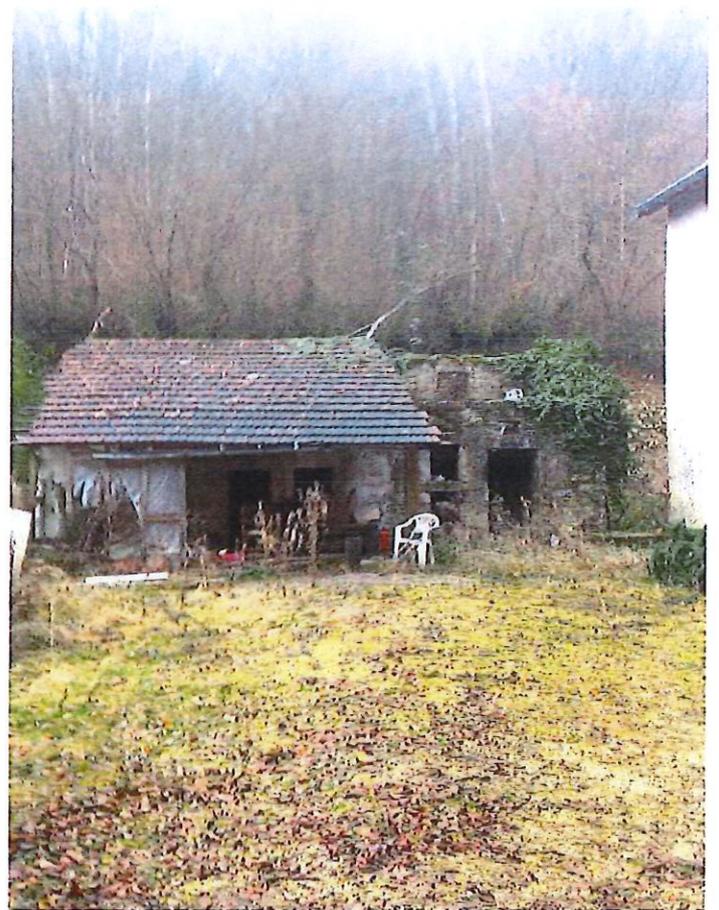
Je relève l'existence de deux dépendances en très mauvais état. Je constate que les toitures sont partiellement effondrées.

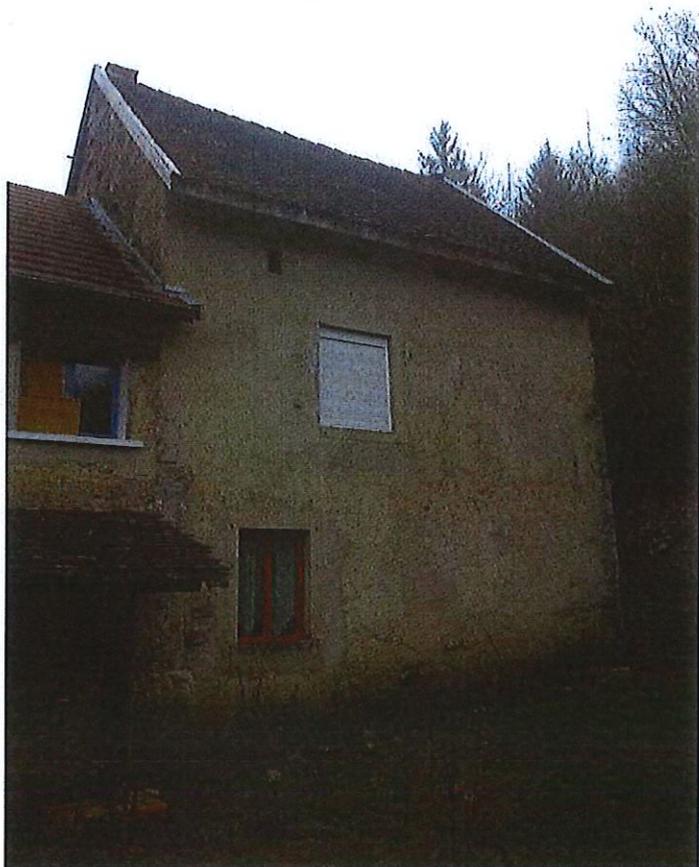
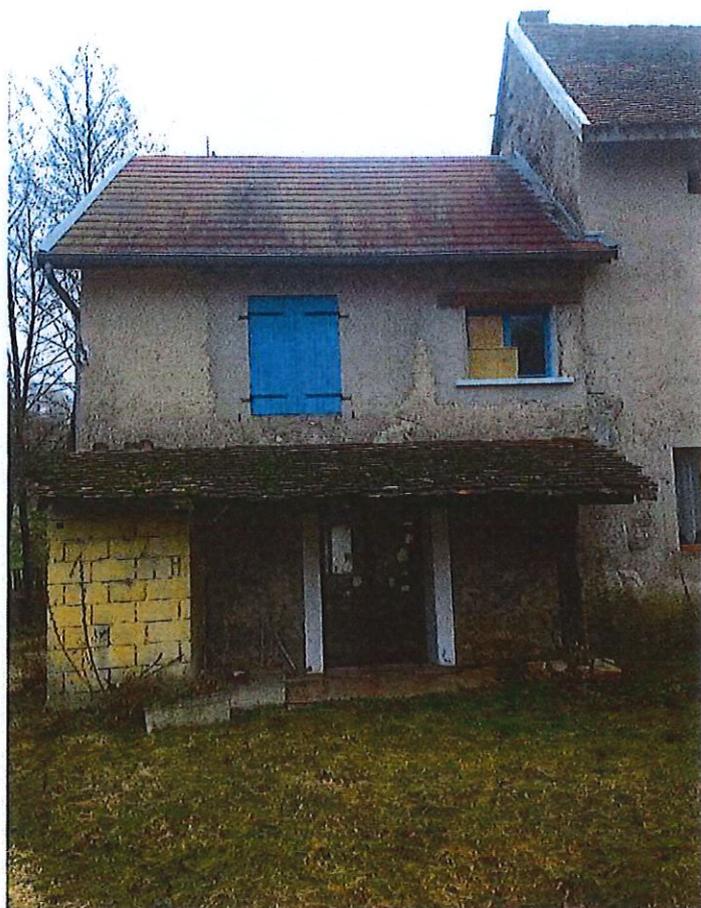
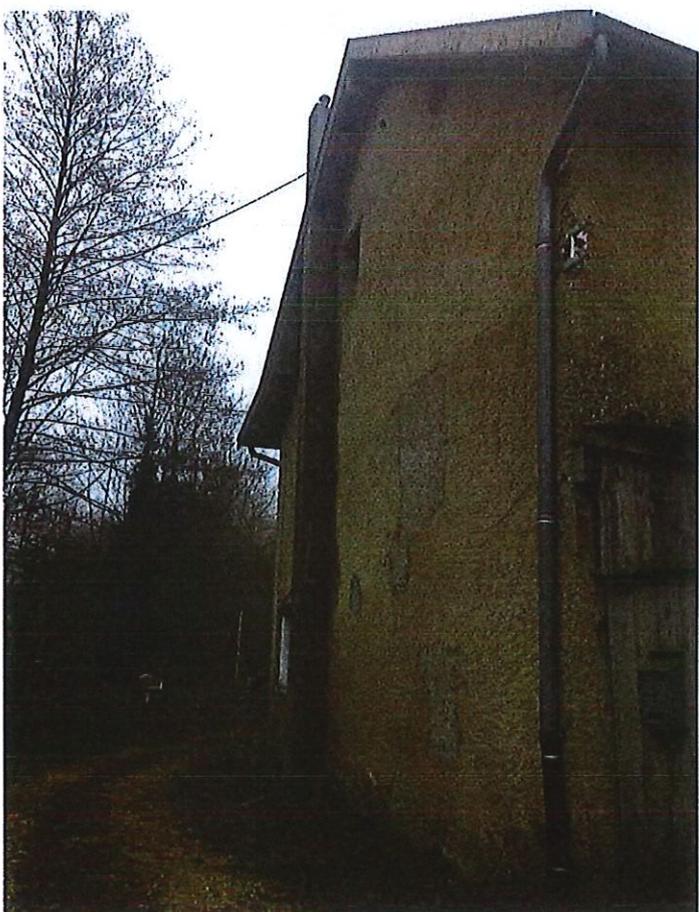
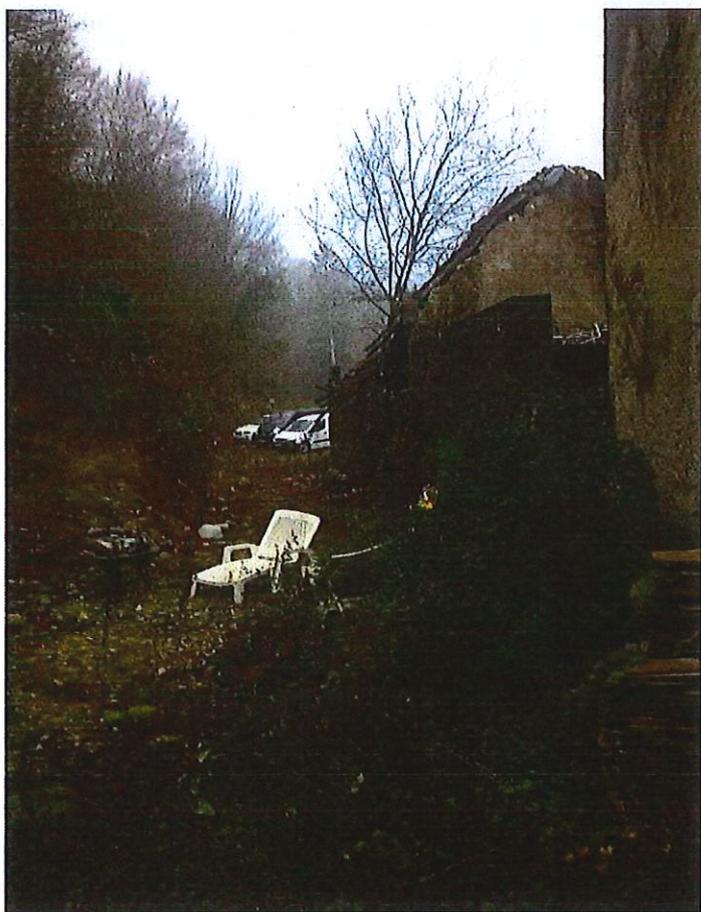
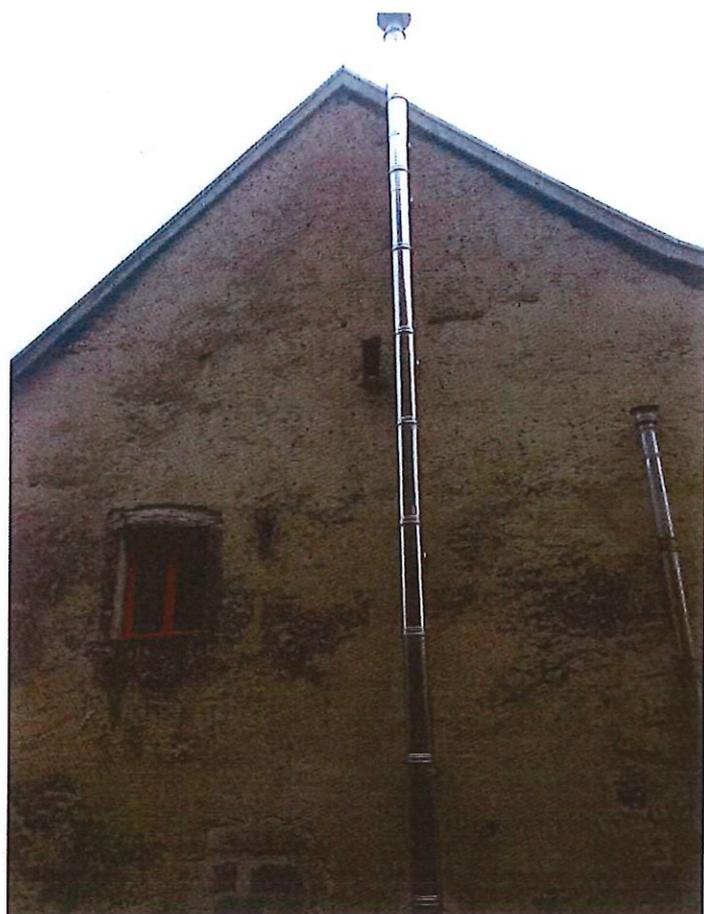
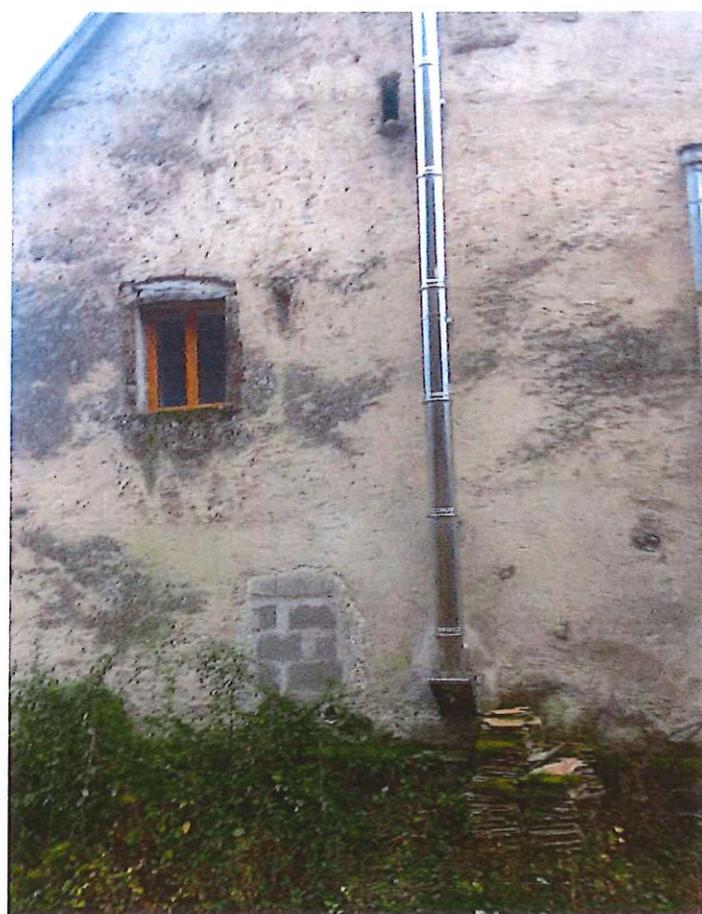
Les façades de la maison d'habitation sont en pisé et moellons. Elles sont recouvertes d'un crépi lisse en mauvais état.

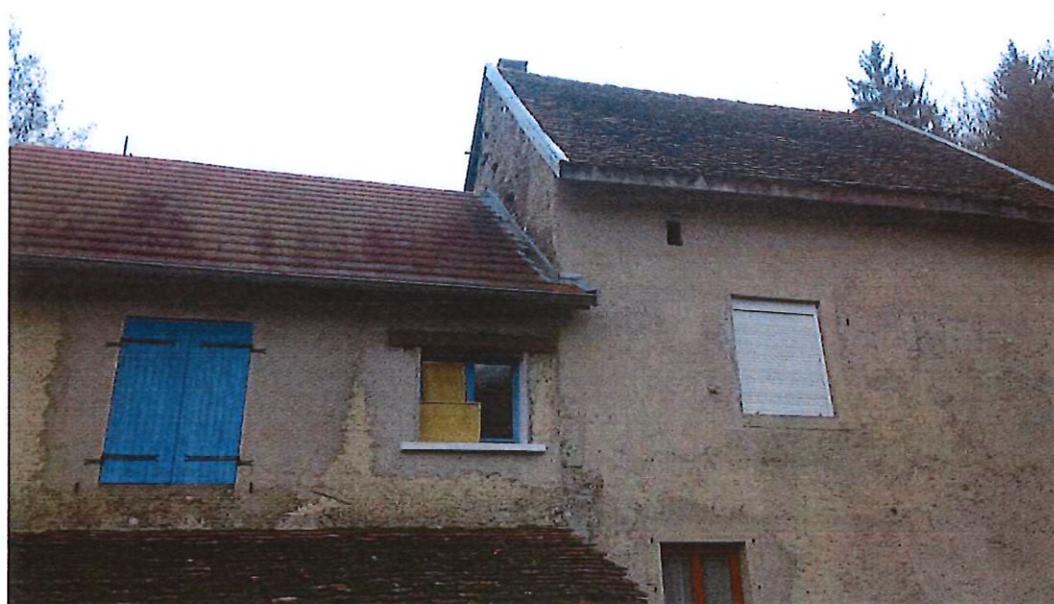
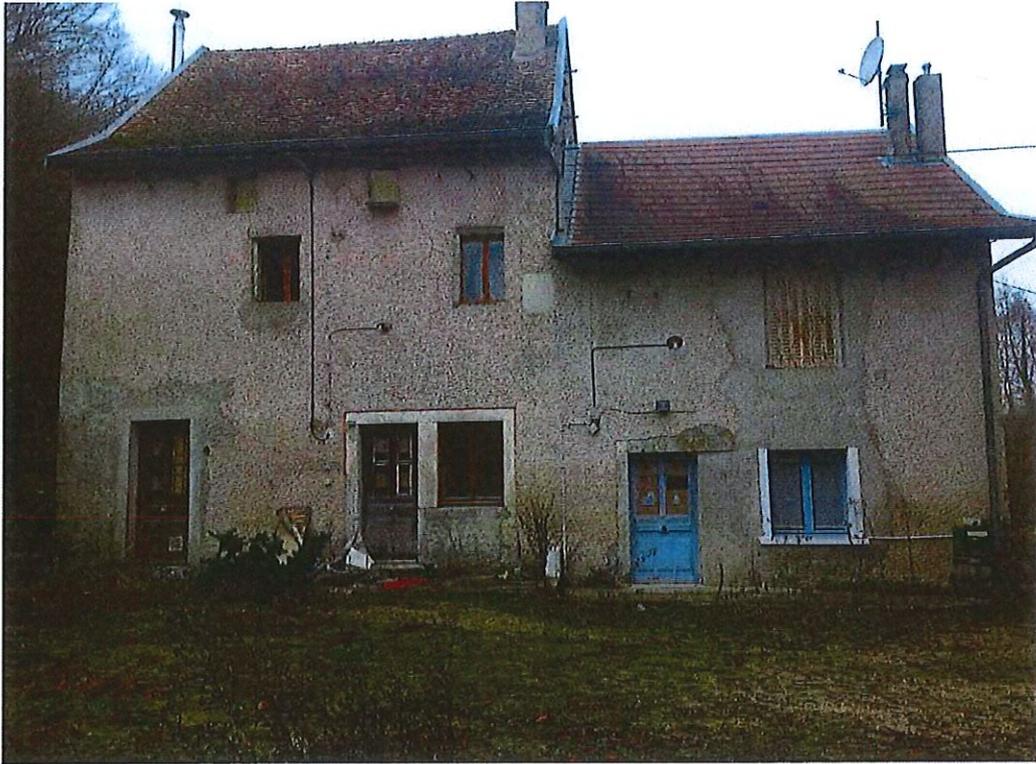
Une partie de la toiture du bâtiment principal est constituée de de tuiles mécaniques en bon état. L'autre partie de la toiture est constituée de tuiles anciennes en mauvais état.

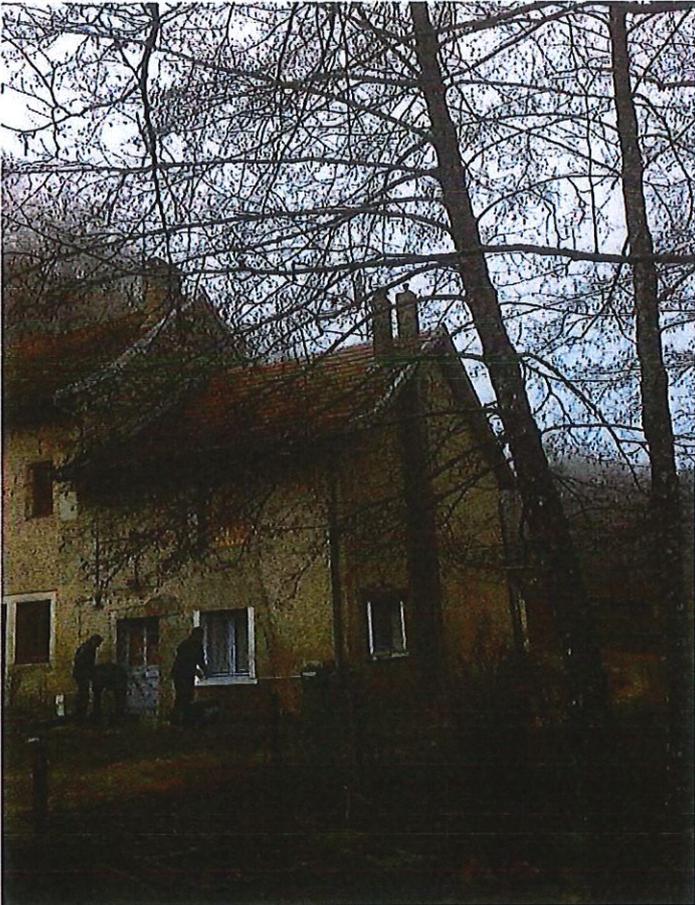
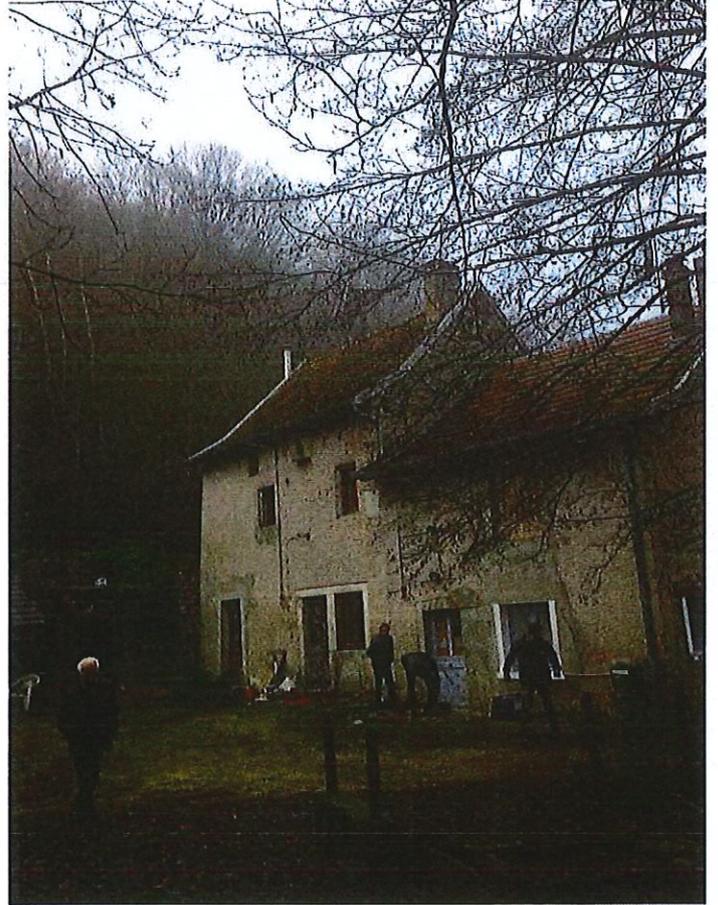
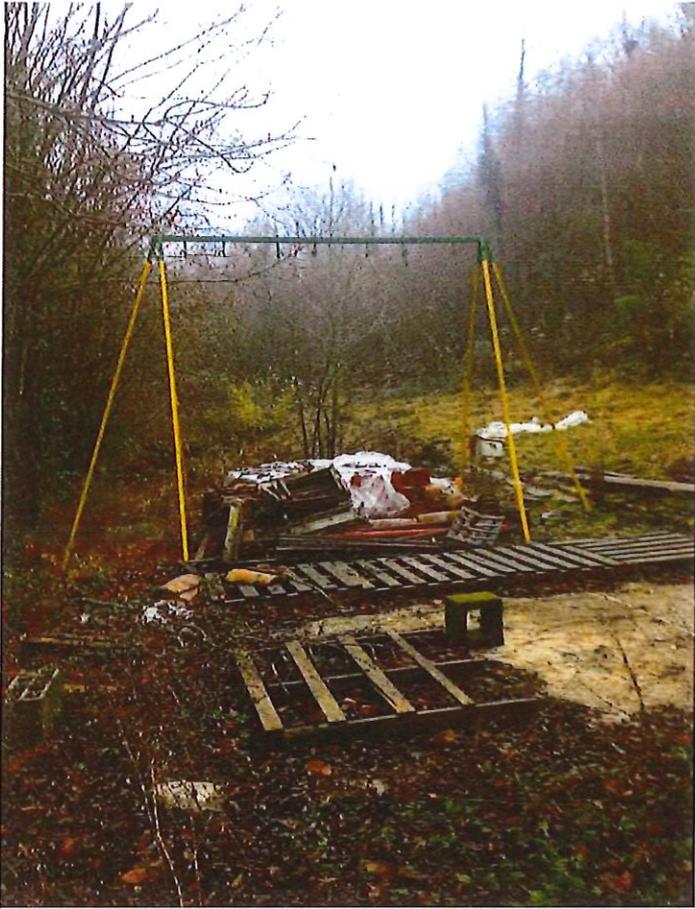
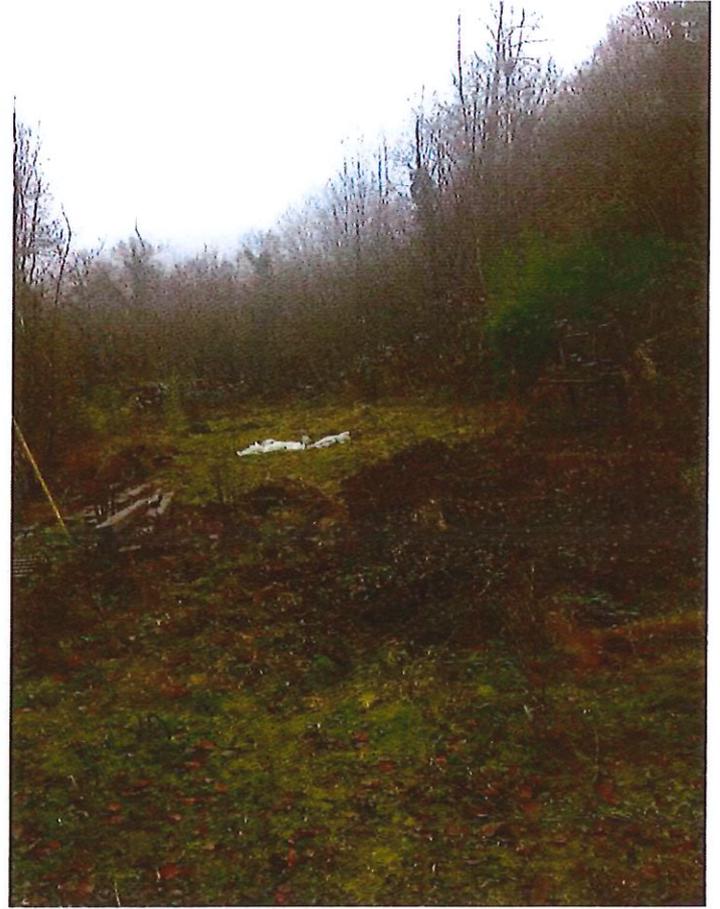
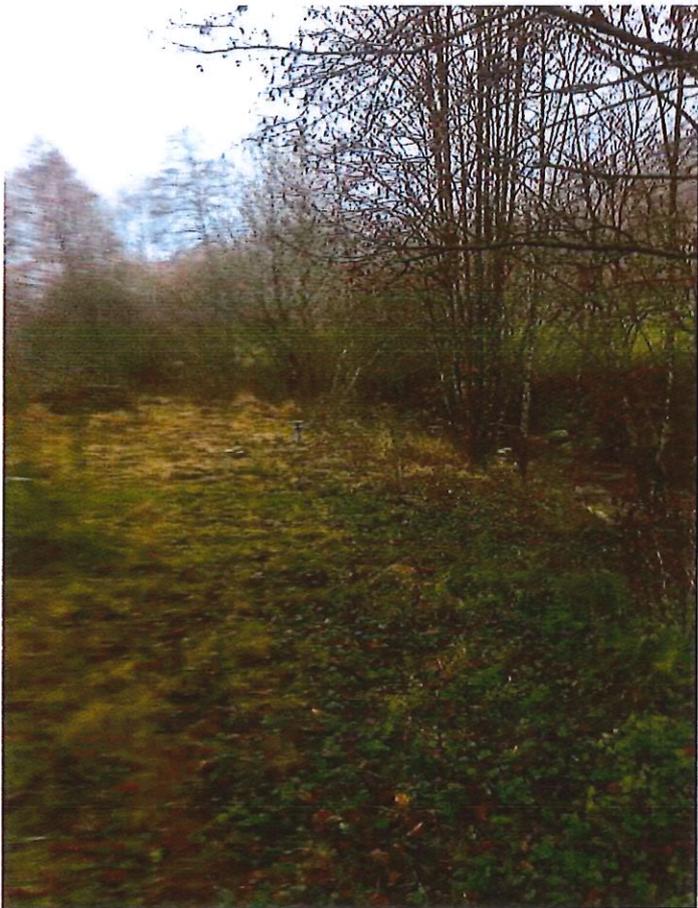
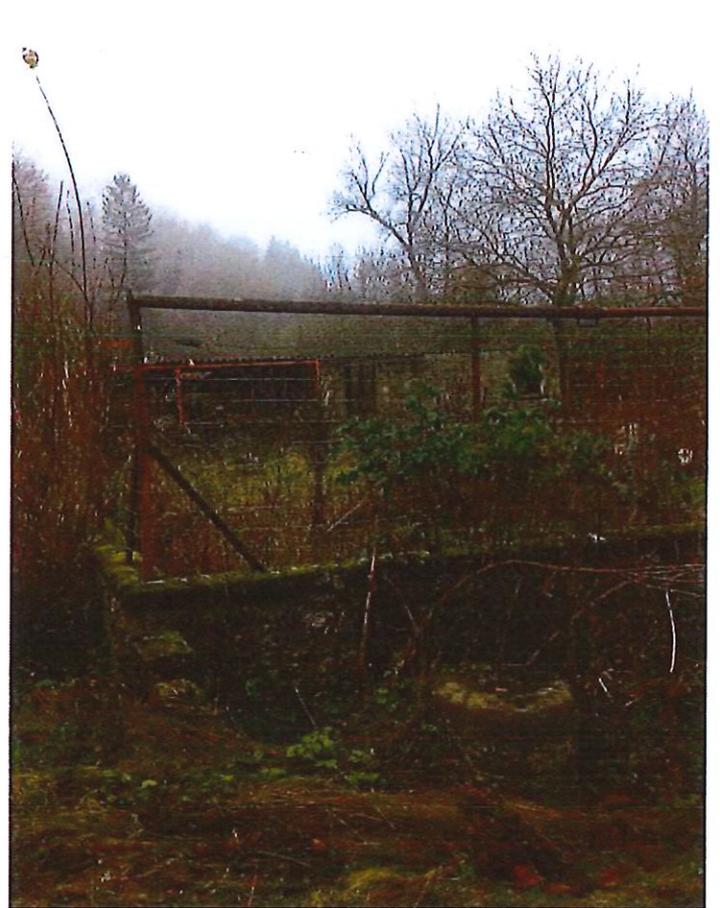
Le terrain est arboré, mais en très mauvais état d'entretien. Il n'est pas clos.

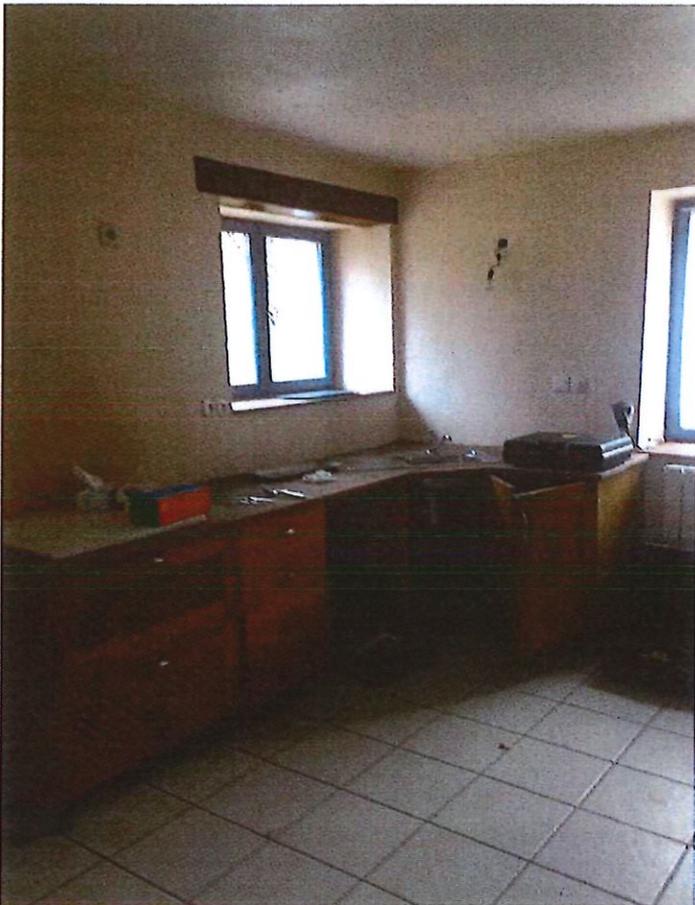
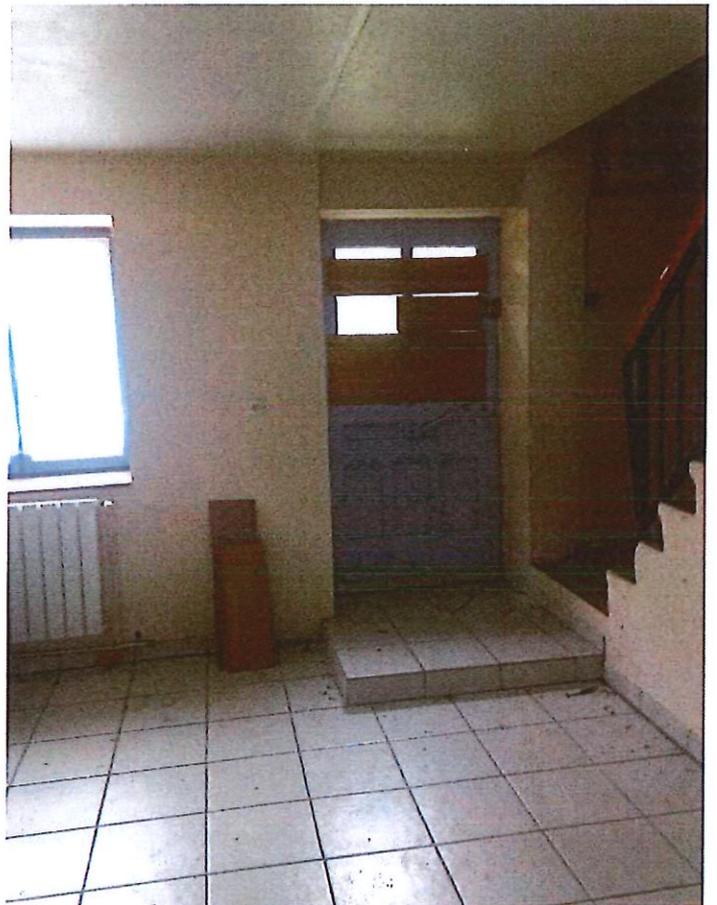
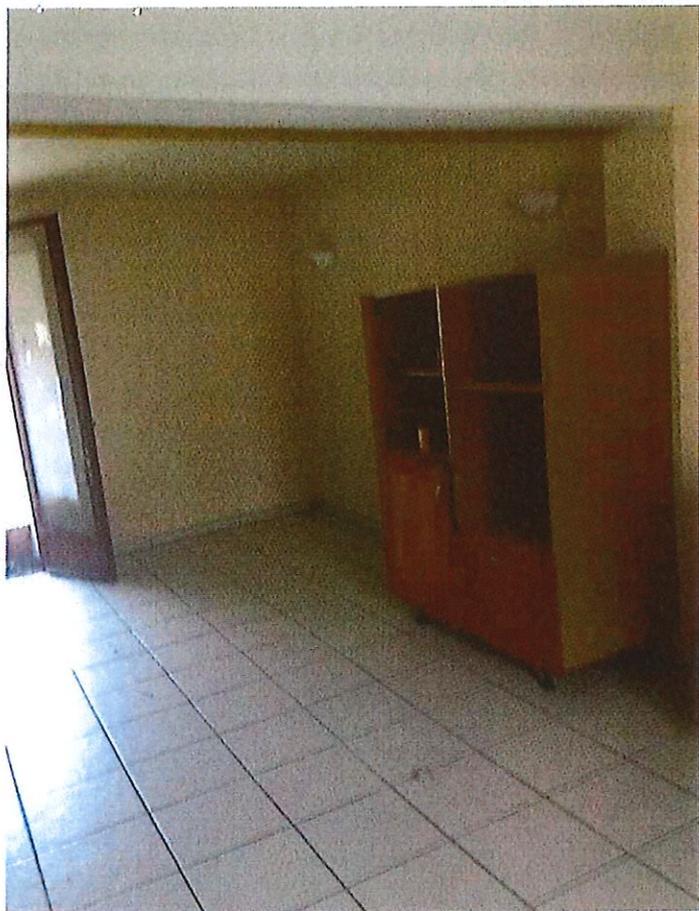
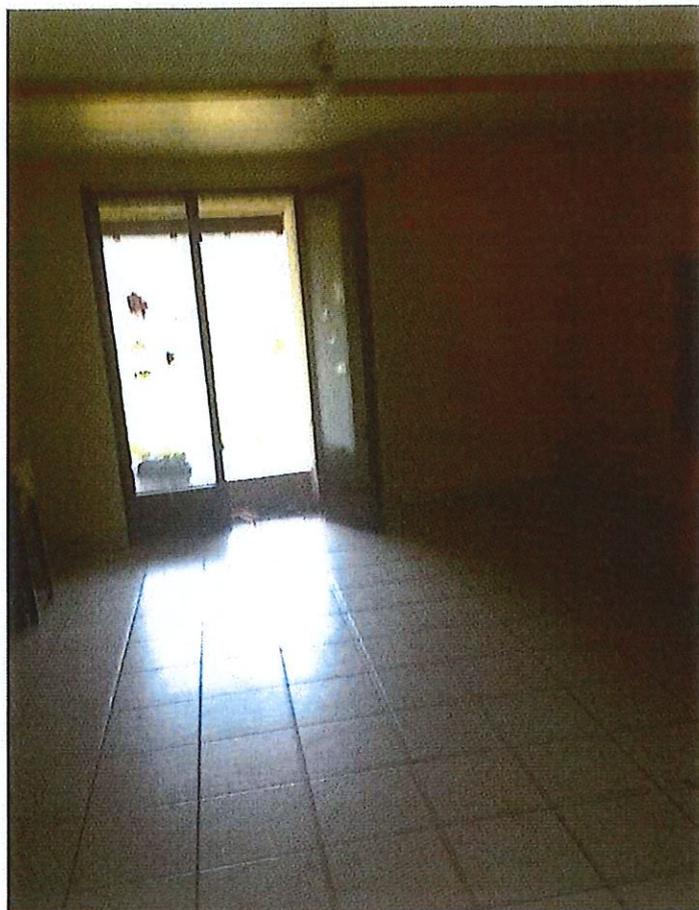
### **Cuisine (d'une surface de 31,95 m<sup>2</sup>)**

Le sol est recouvert de carrelage en état moyen avec plinthes carrelées en état moyen.

Les murs sont recouverts de peinture en mauvais état.

Le plafond est recouvert de peinture en mauvais état.

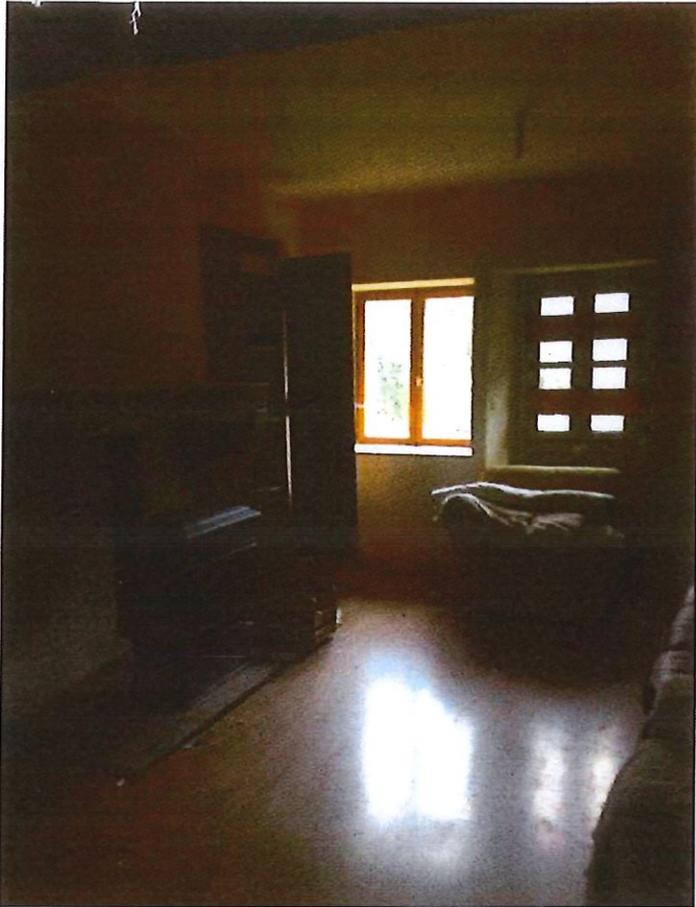
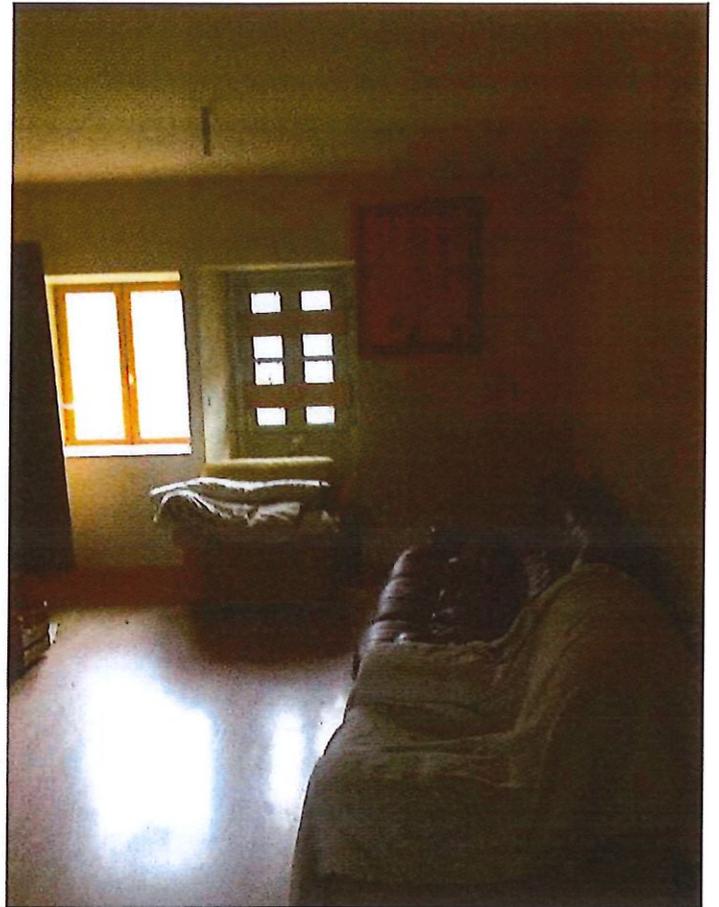
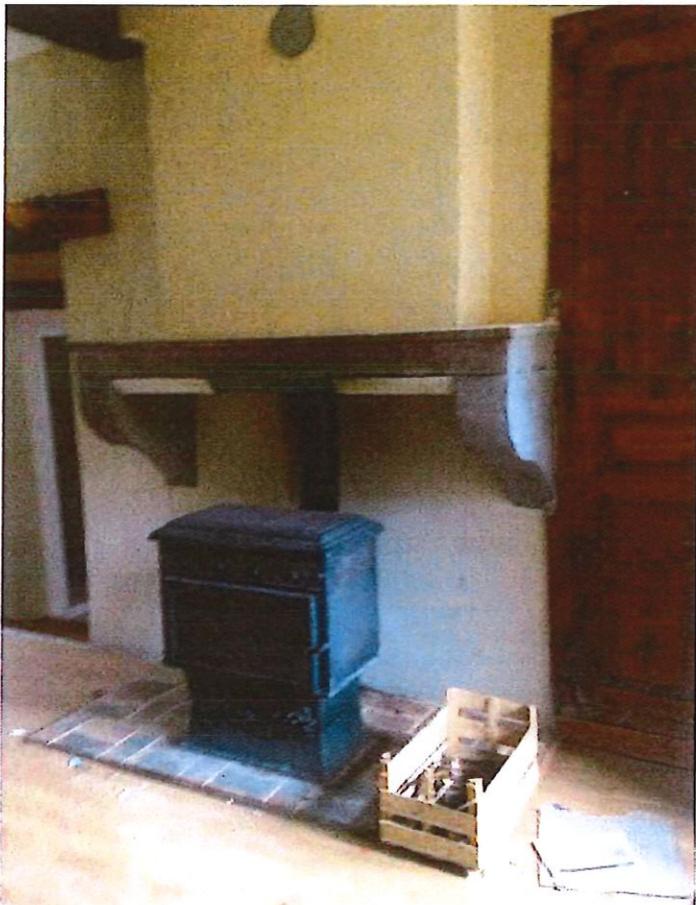
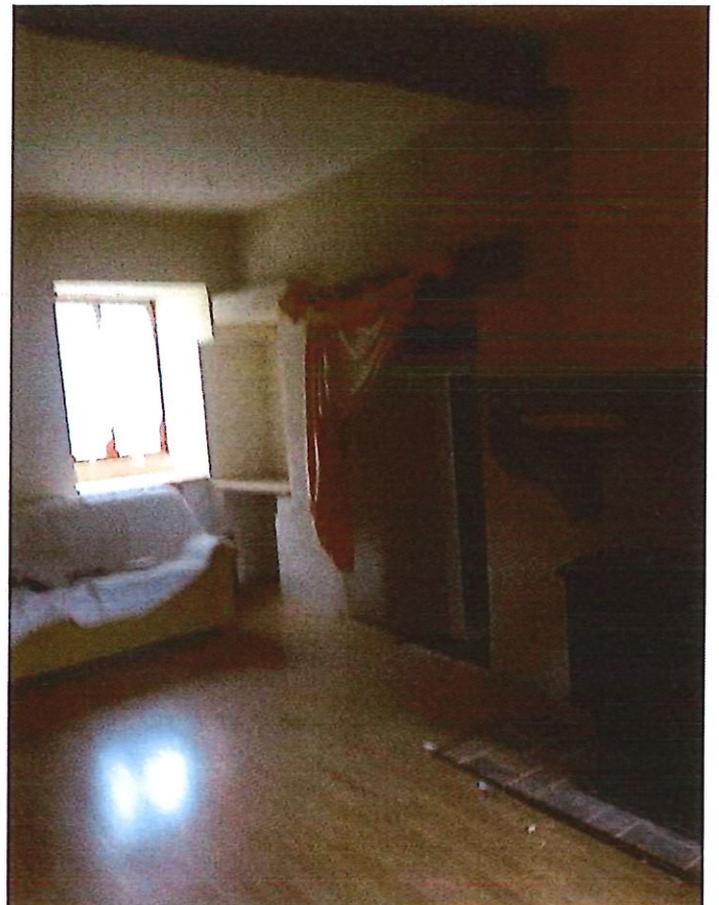
### **Séjour (d'une surface de 23,30 m<sup>2</sup>)**

Le sol est recouvert de parquet flottant en état moyen avec plinthes posées en partie.  
Les murs sont recouverts de peinture en mauvais état.  
Le plafond est recouvert de peinture en mauvais état.

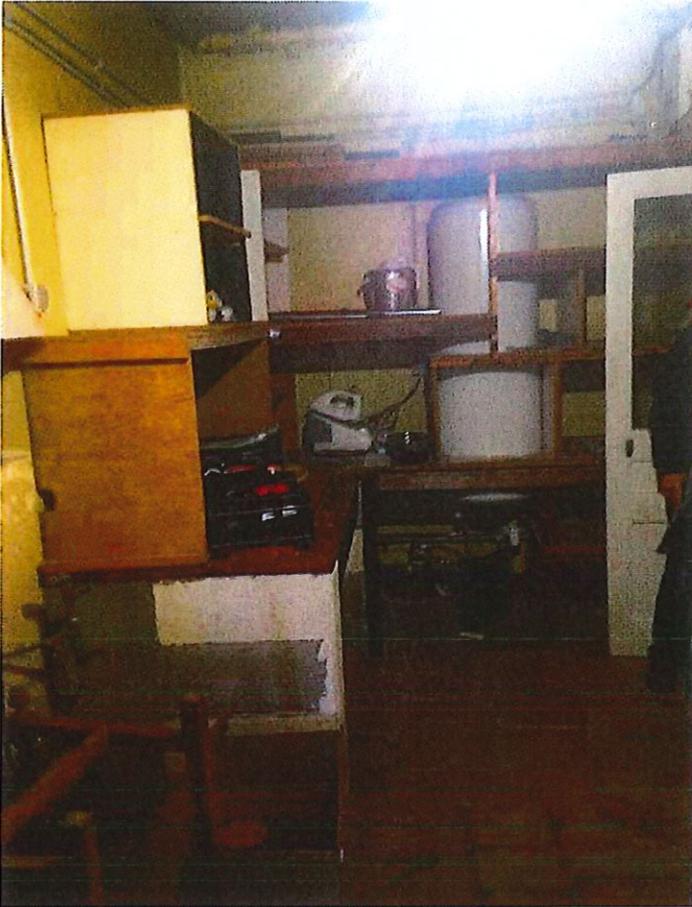
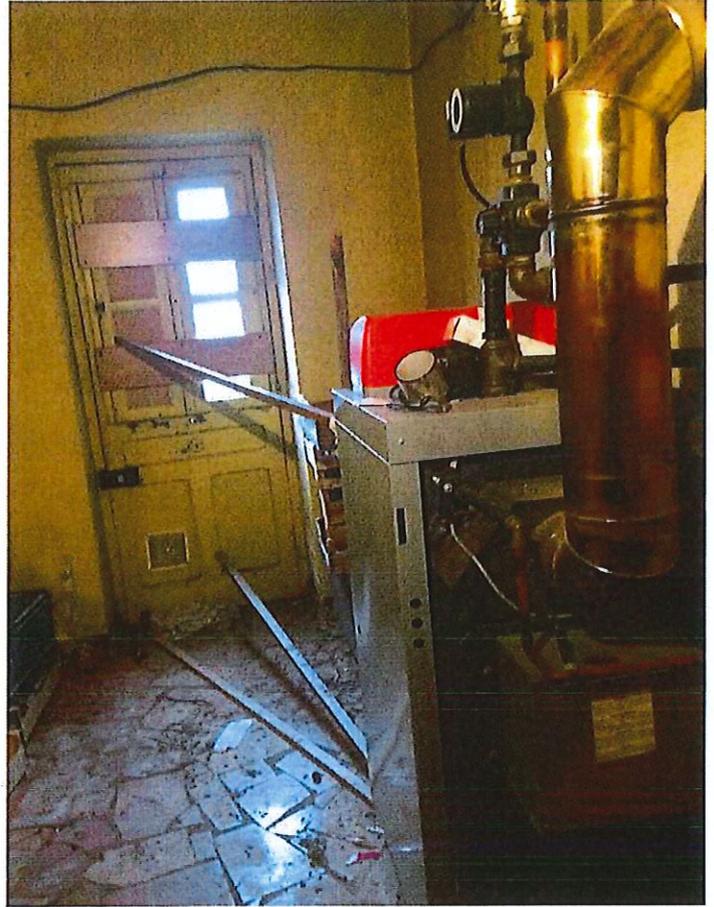
### Chaufferie (d'une surface de 14,31 m<sup>2</sup>)

Le sol est recouvert de carrelage en état moyen.  
Les murs sont recouverts de peinture en très mauvais état.  
Le plafond est recouvert de frisette.
