Dossier N°C16842.00

# PROCES VERBAL DE DESCRIPTION

**BANQUE POPULAIRE LOIRE ET LYONNAIS / Monsieur DEIROLLE et Madame CURDY**  
13 décembre 2016

Certifie m'être spécialement transportée ce jour, à 9 heures 15, à BRIORD (01470), Hameau de Vérizieu, Chemin sous les Bones, à l'effet de dresser un procès-verbal de description du bien immobilier appartenant à

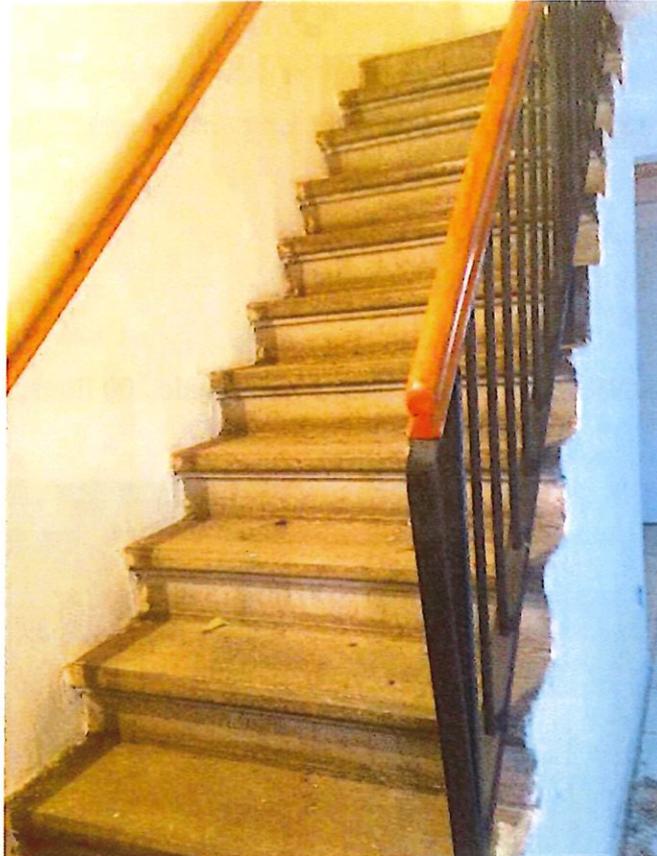
### Montée d'escalier

Escalier béton.  
Les murs sont recouverts en partie de toile de verre, en partie de peinture, en mauvais état.

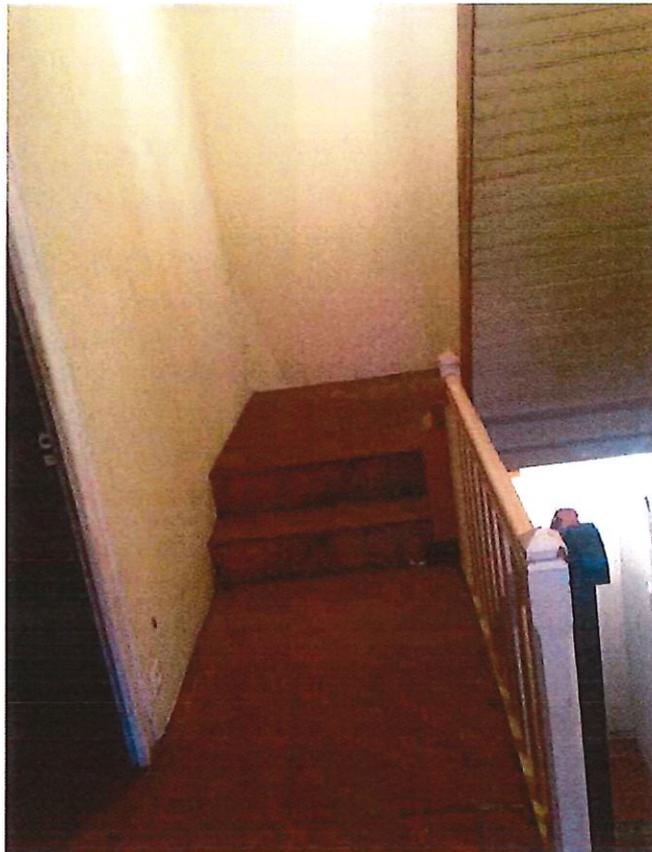
**Palier du premier étage (d'une surface de 6,60 m<sup>2</sup>)**

Le sol est recouvert de tomettes en bon état.  
Les murs sont recouverts d'un enduit taloché en état moyen.  
Le plafond est recouvert de frisette.

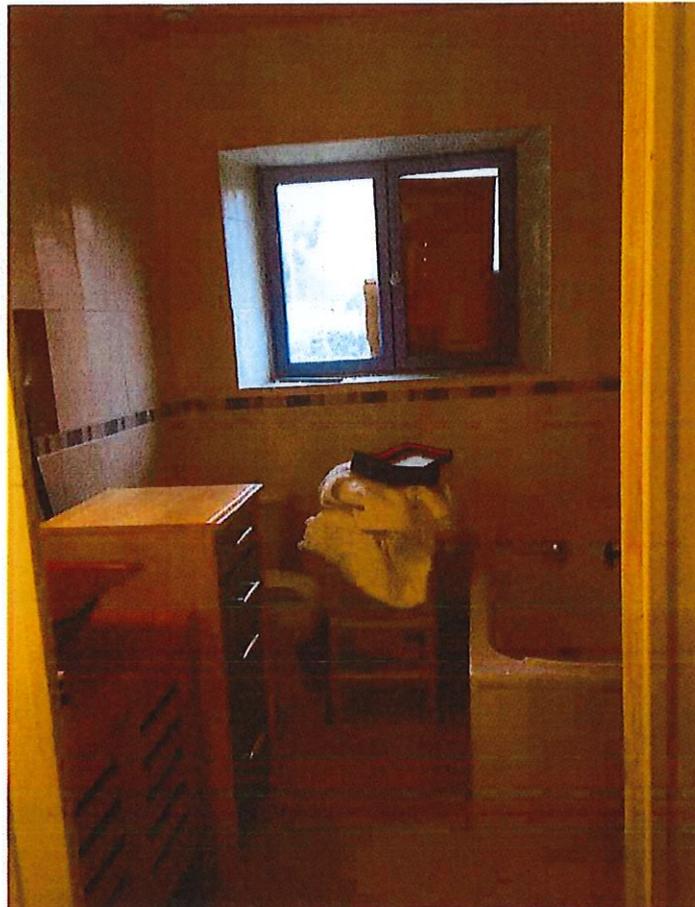
### **Salle de bains (d'une surface de 4,29 m<sup>2</sup>)**

Le sol est recouvert de carrelage en état moyen.  
Les murs sont recouverts de faïence en état moyen.  
Le plafond est recouvert de frisette.

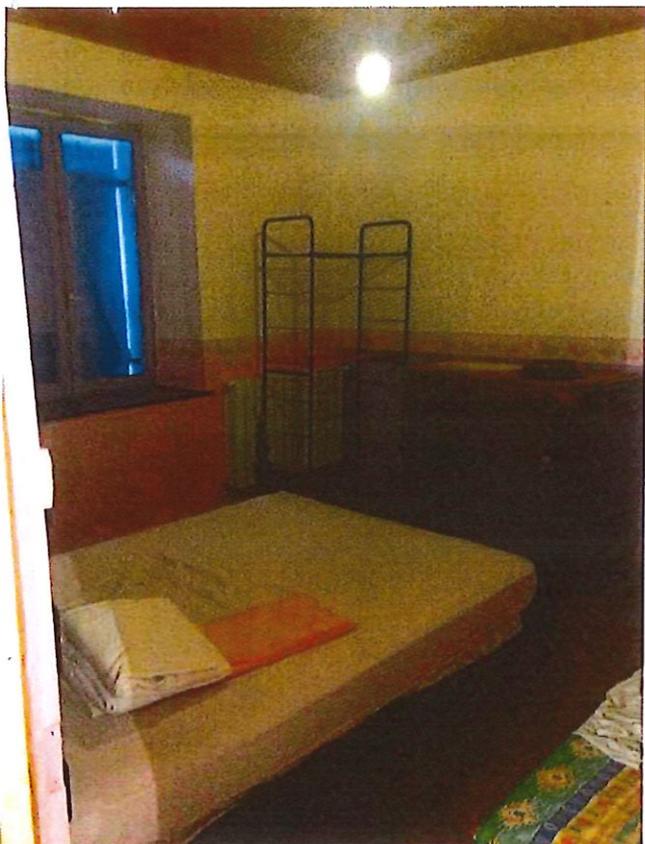
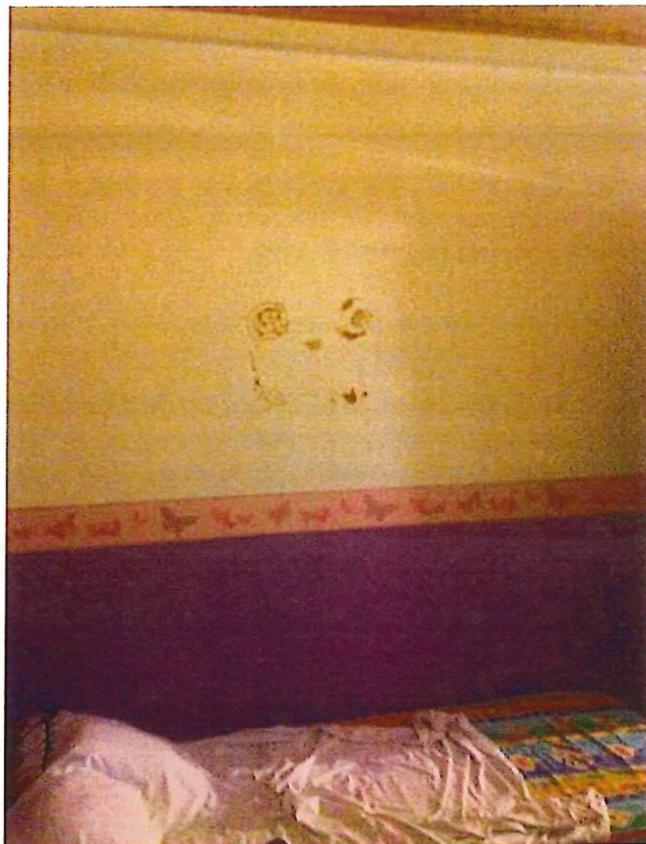
### **Chambre 1 (d'une surface de 11,95 m<sup>2</sup>)**

Le sol est recouvert de plancher brut.  
Les murs sont recouverts de toile de verre peinte et de papiers peints en état moyen.  
Le plafond est recouvert de frisette.

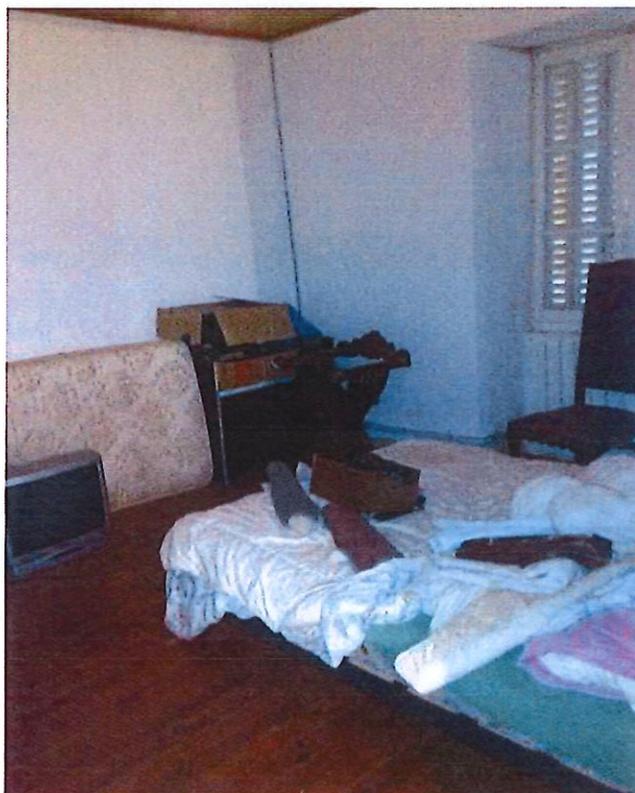
### **Chambre 2 (d'une surface de 12,21 m<sup>2</sup>)**

Les murs sont recouverts de toile de verre peinte en état moyen.

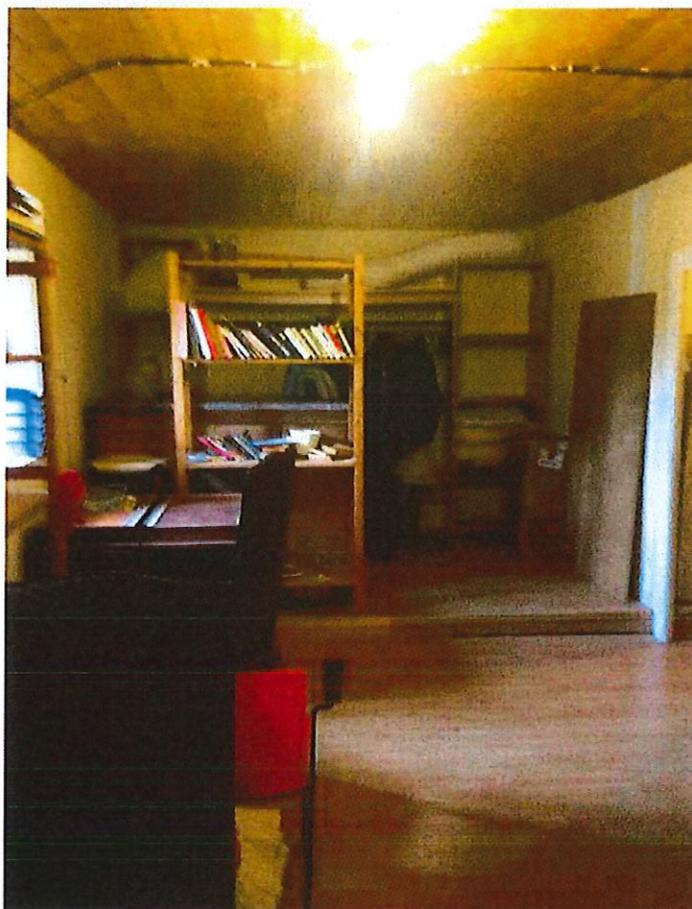
### **Chambre 3 (d'une surface de 17,63 m<sup>2</sup>)**

Le tout en état moyen.

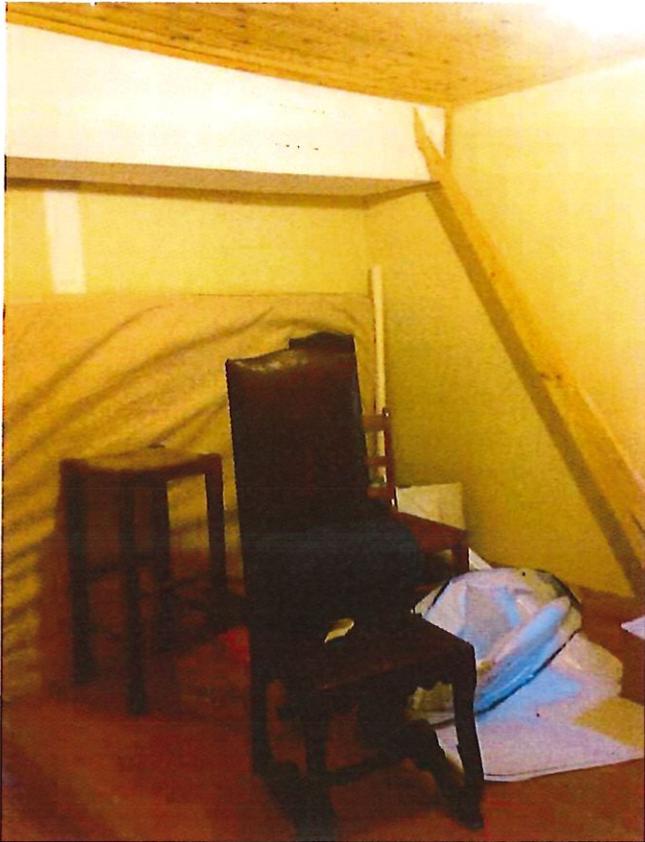
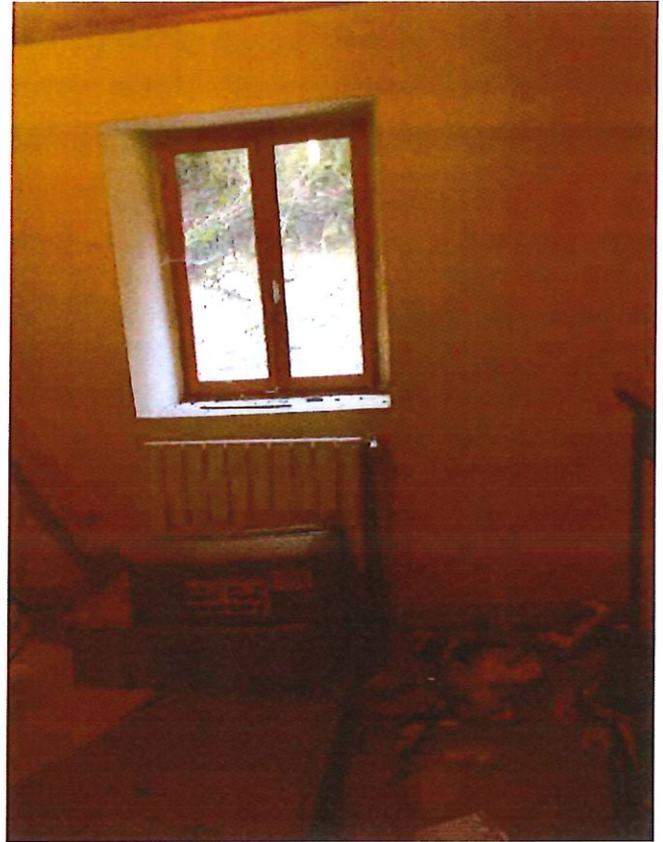
### **Chambre 4 (d'une surface de 11,50 m<sup>2</sup>)**

Le tout en état moyen.

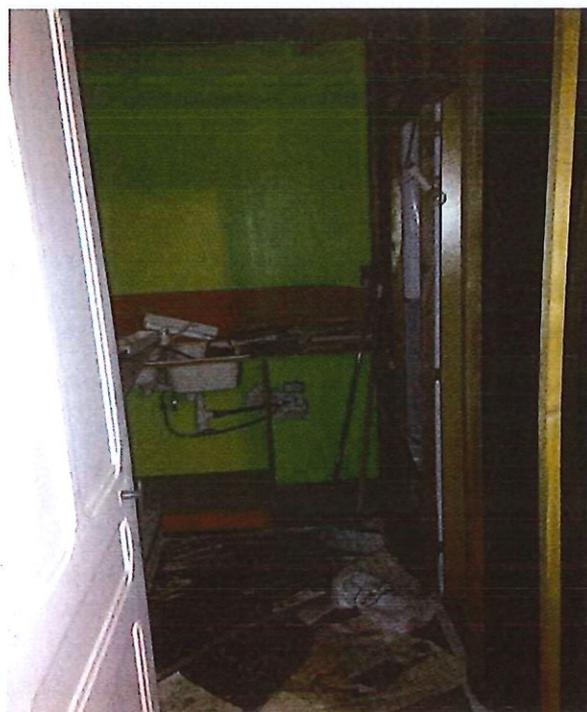
### **Chambre 5 (d'une surface de 11,83 m<sup>2</sup>)**

Le sol est recouvert de parquet flottant en état moyen.  
Les murs sont recouverts de peinture en état moyen.  
Le plafond est composé d'un plancher brut.

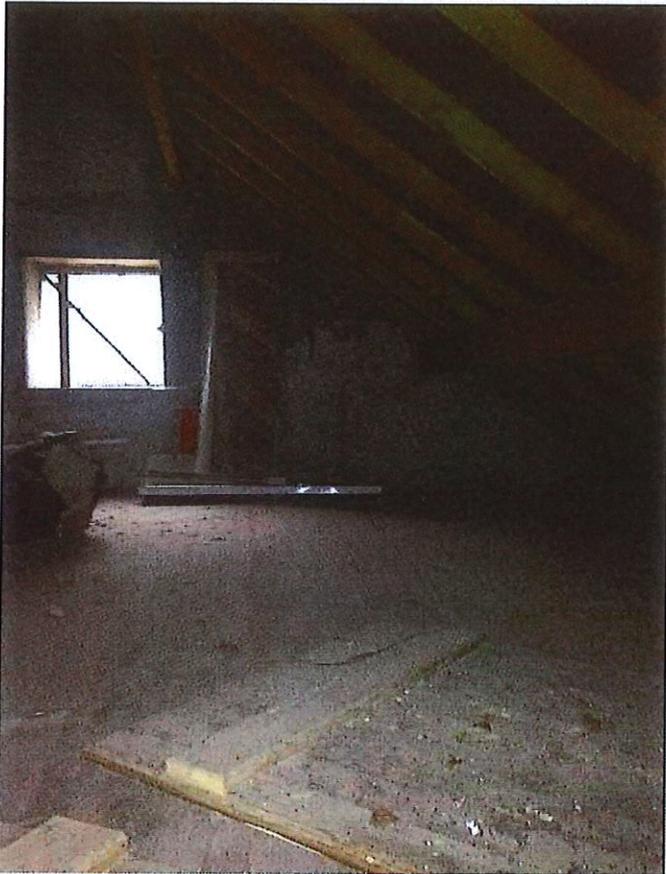
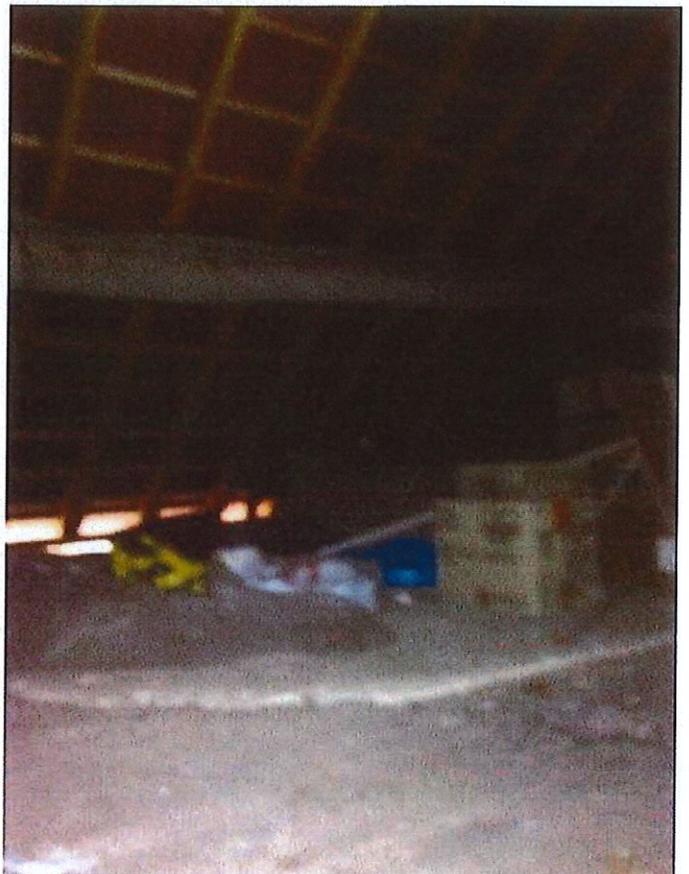
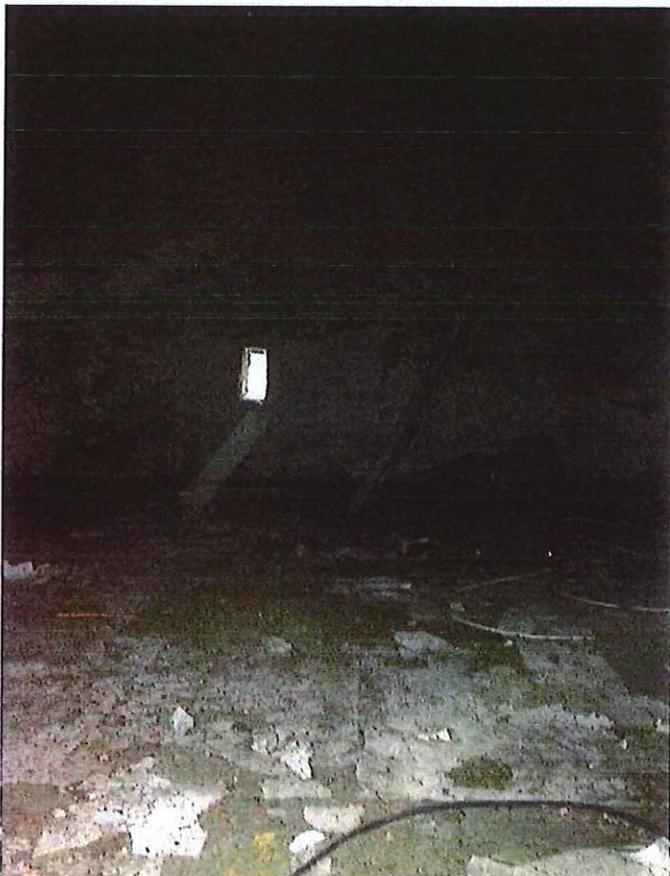
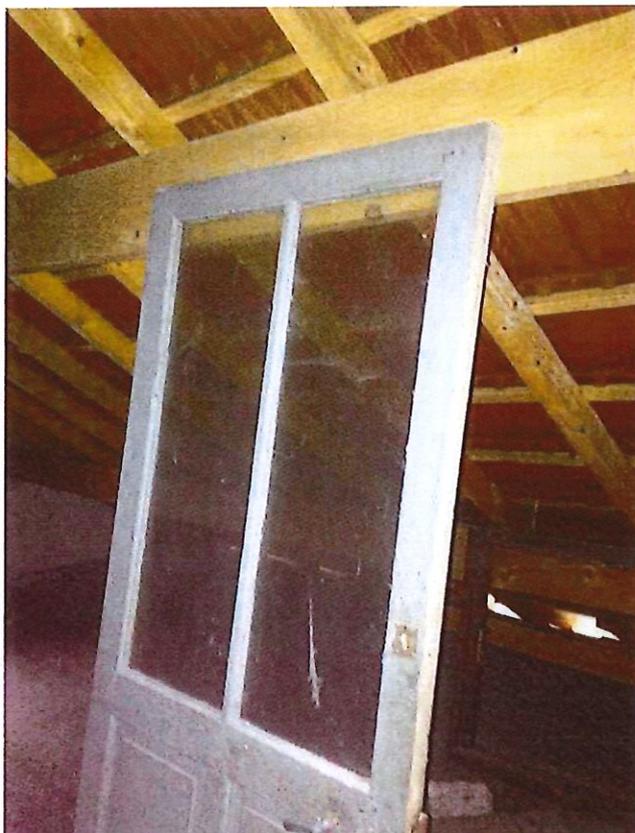
**Combles (d'une surface de 54,76 m<sup>2</sup>)**

La charpente est visible et refaite en partie.
