Dossier N°V112482.00

# PROCES VERBAL DE DESCRIPTION

BANQUE POPULAIRE AUVERGNE RHONE ALPE  
SERRIERES DE BRIORD  
12/03/2018

Certifie m'être spécialement transportée ce jour à 10 heures 55 à SERRIERES DE BRIORD (01470), 52 Grande Rue, à l'effet de dresser le procès verbal de description du bien immobilier appartenant à Monsieur Patrick [REDACTED] et Madame Sy [REDACTED].

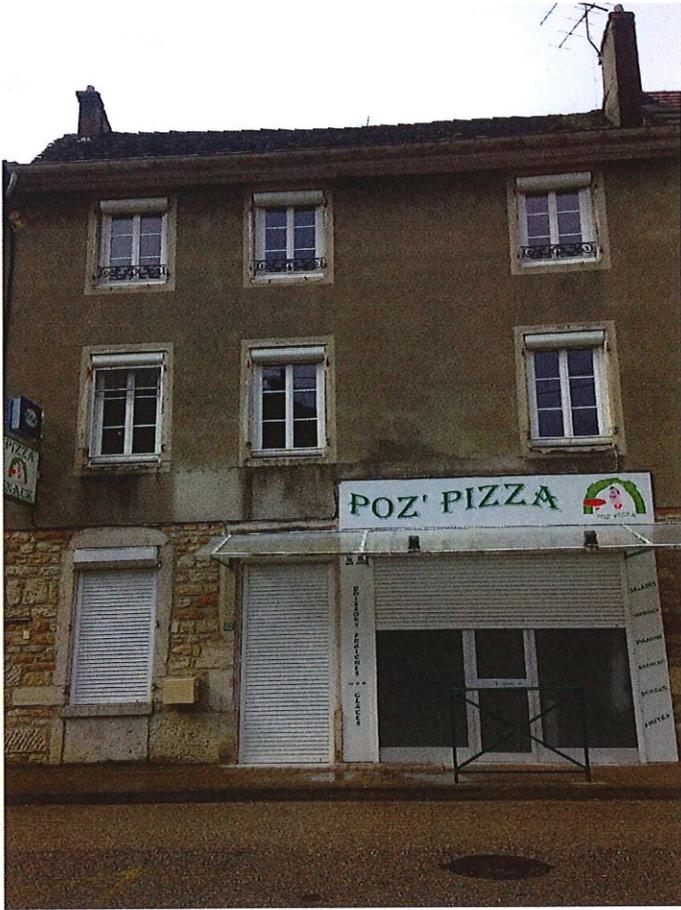
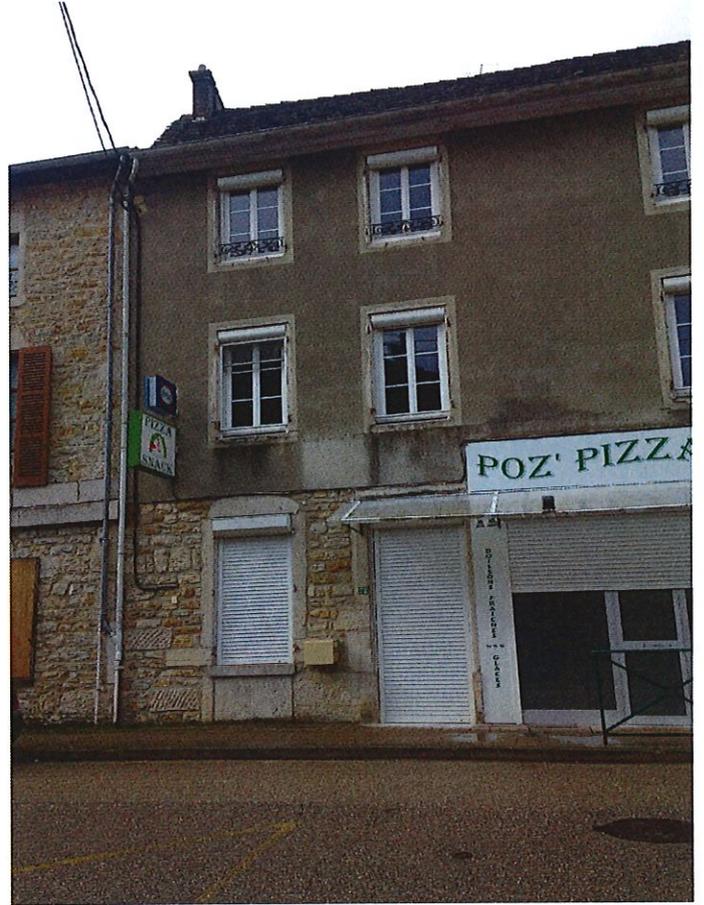
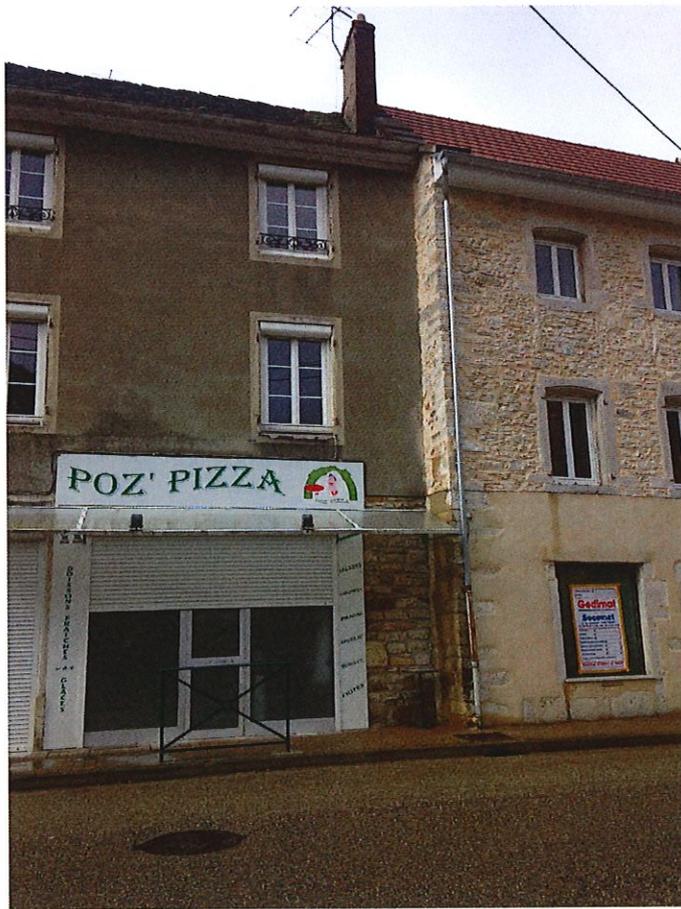
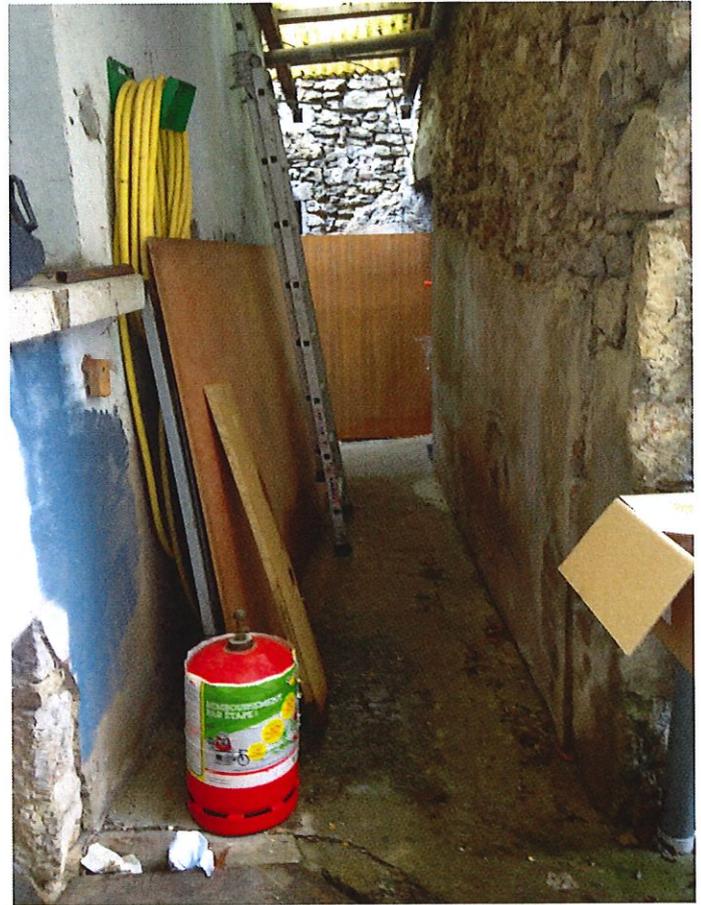
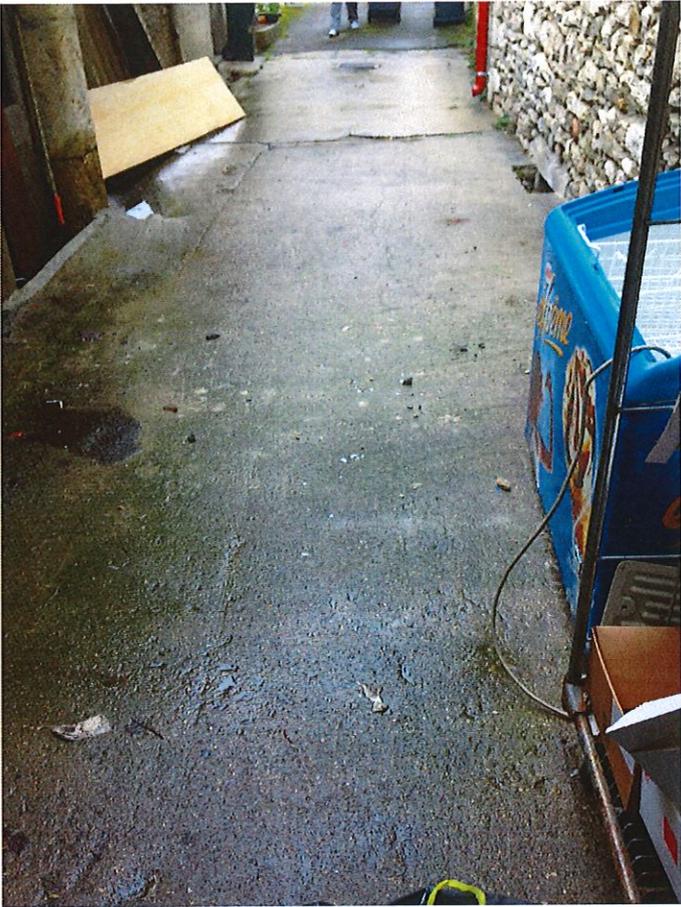
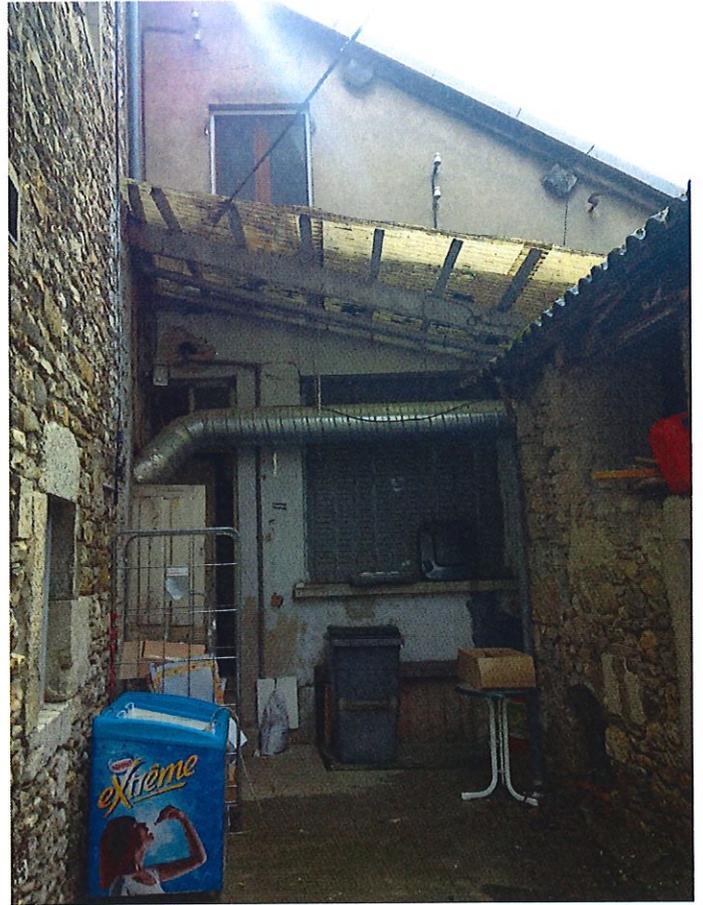
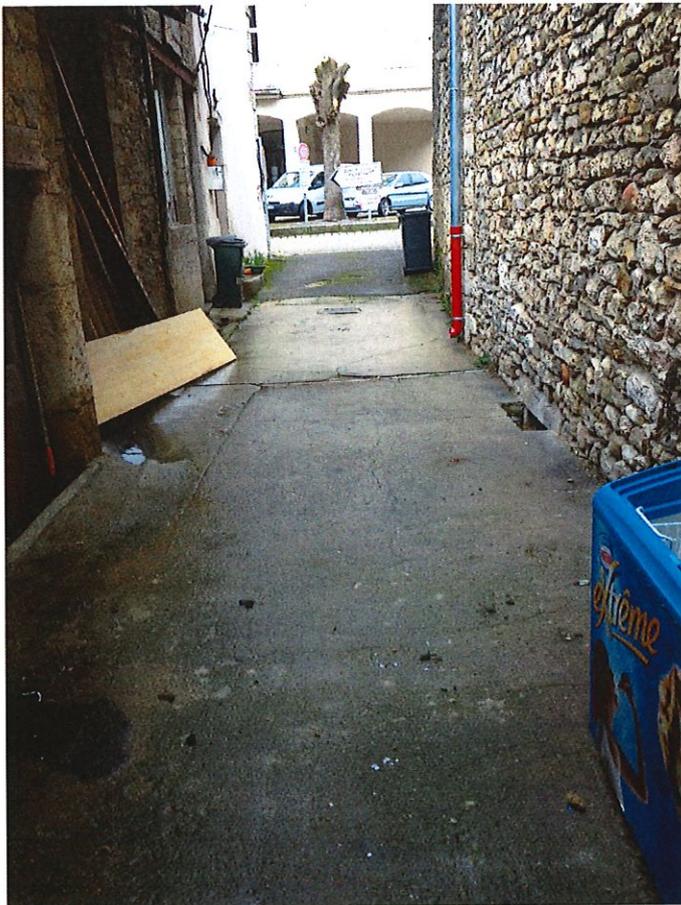
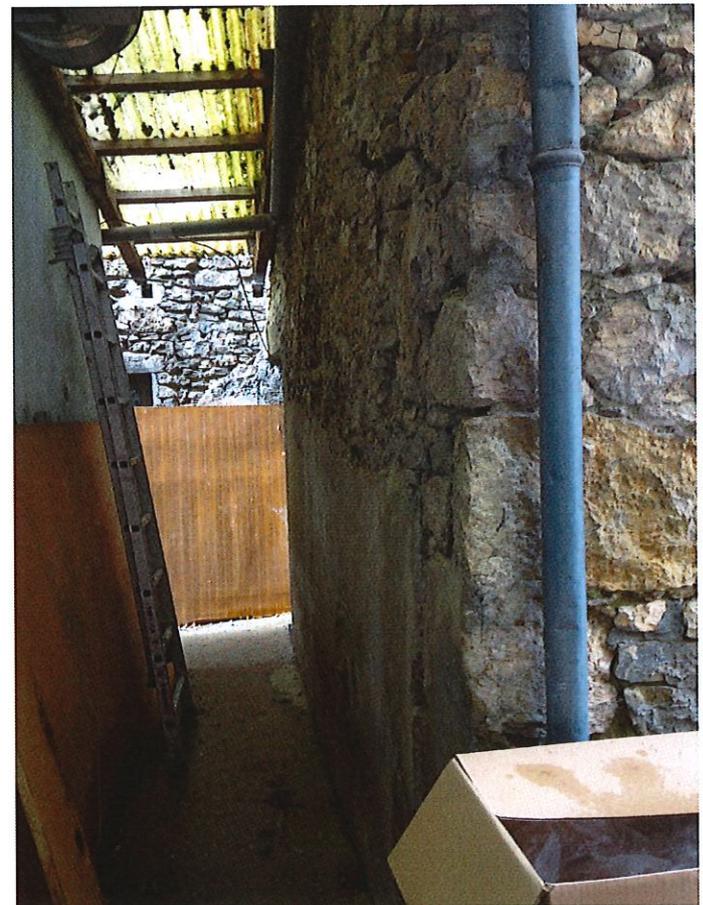
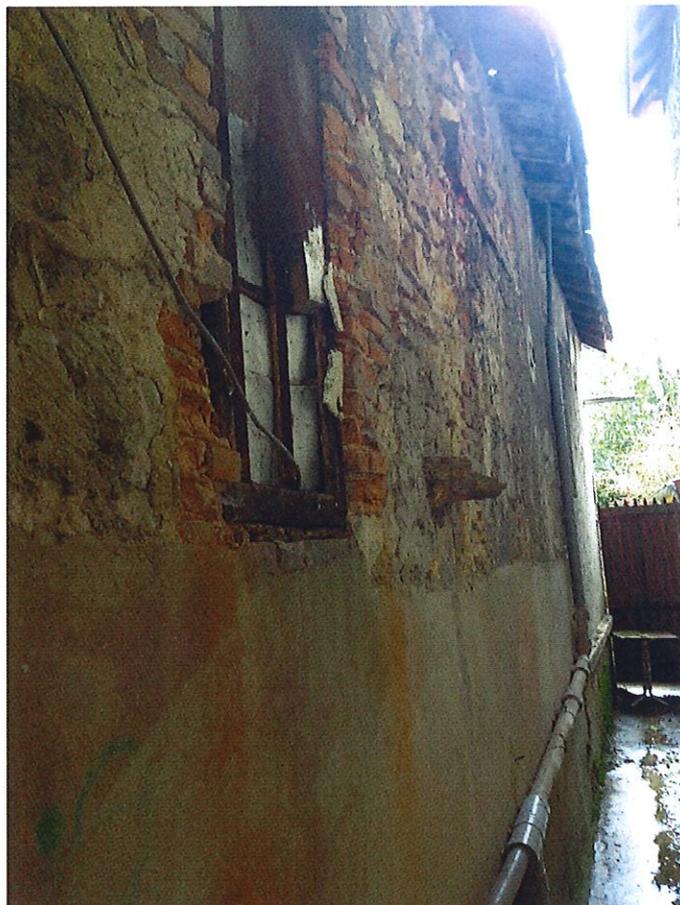
## **II- DESCRIPTION EXTERIEURE**

La façade sur rue est en pierres en partie basse et recouverte d'un crépi en partie haute.

La façade Nord est recouverte d'un crépi lisse en mauvais état.

La façade Ouest est en pierre et briques en mauvais état.

La toiture deux pans est constituée d'une couverture de tuiles anciennes.

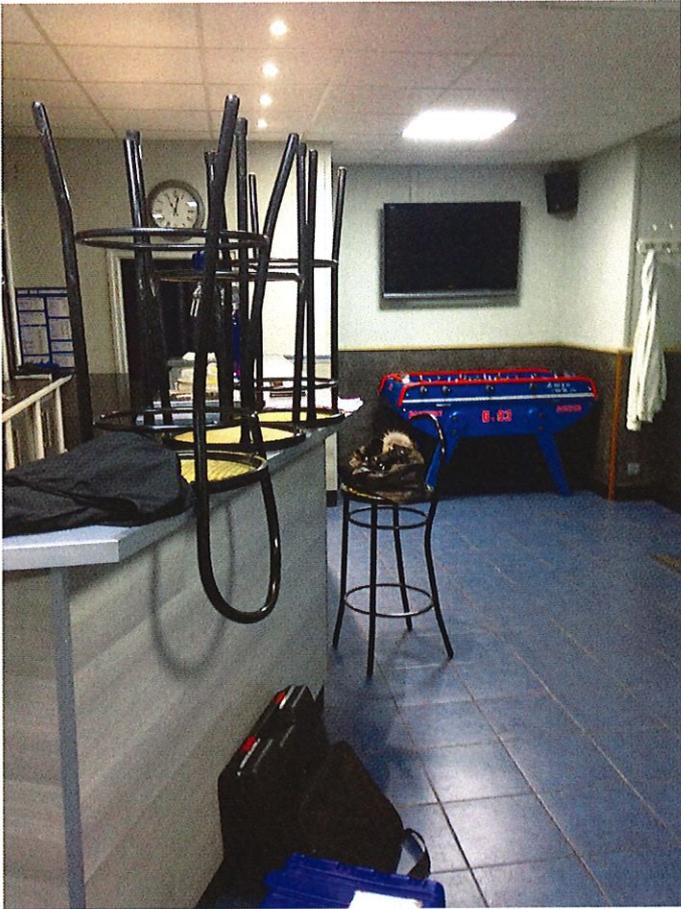
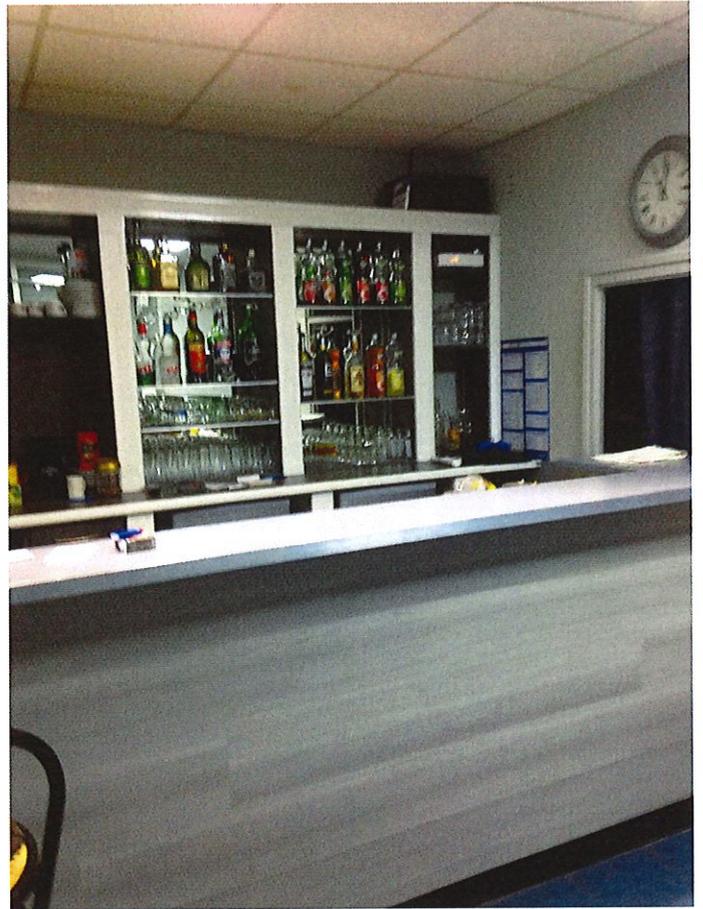
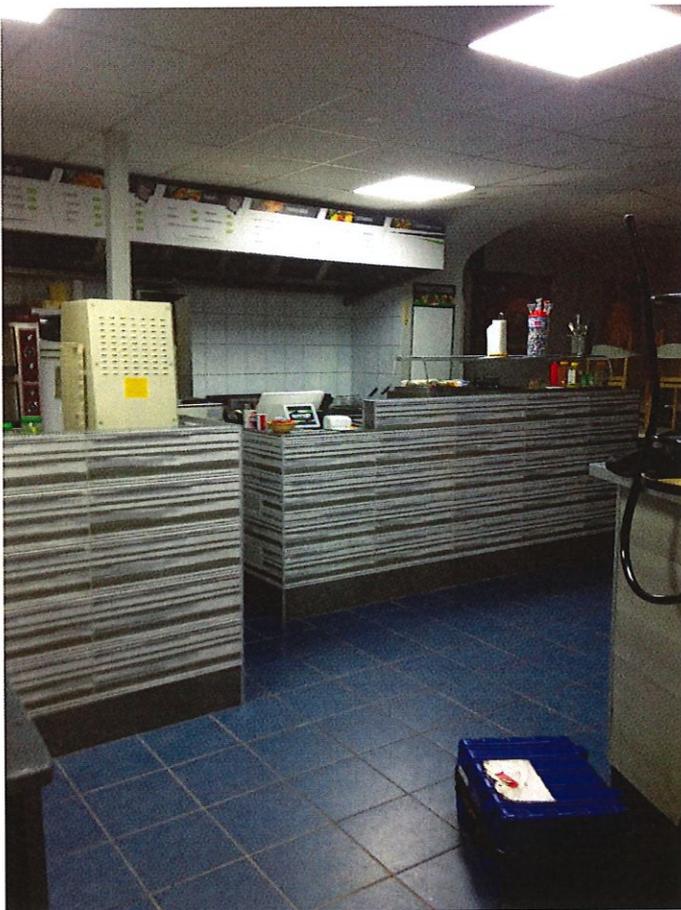
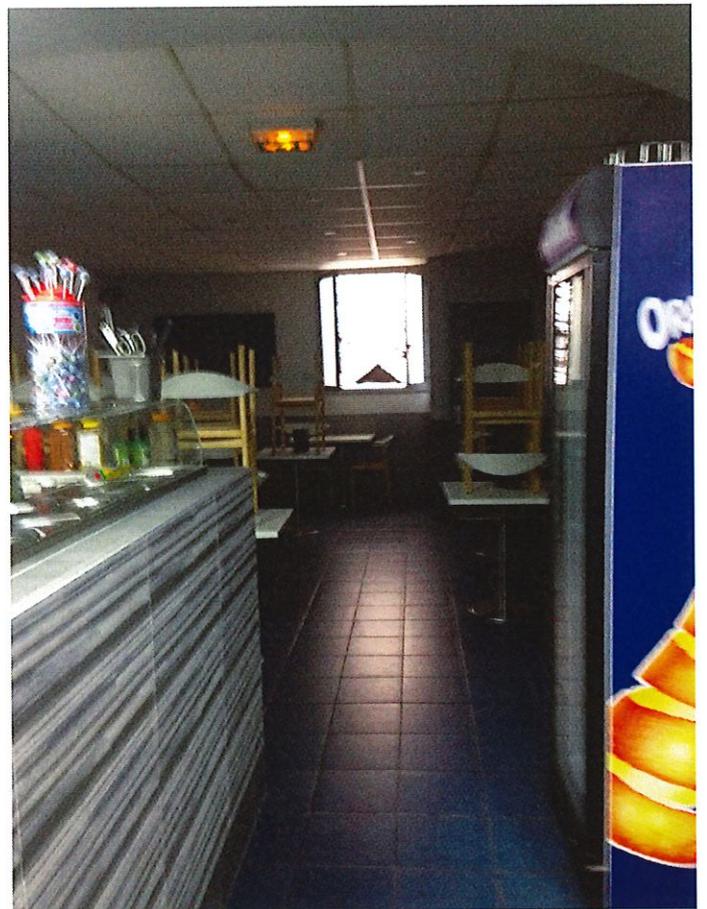
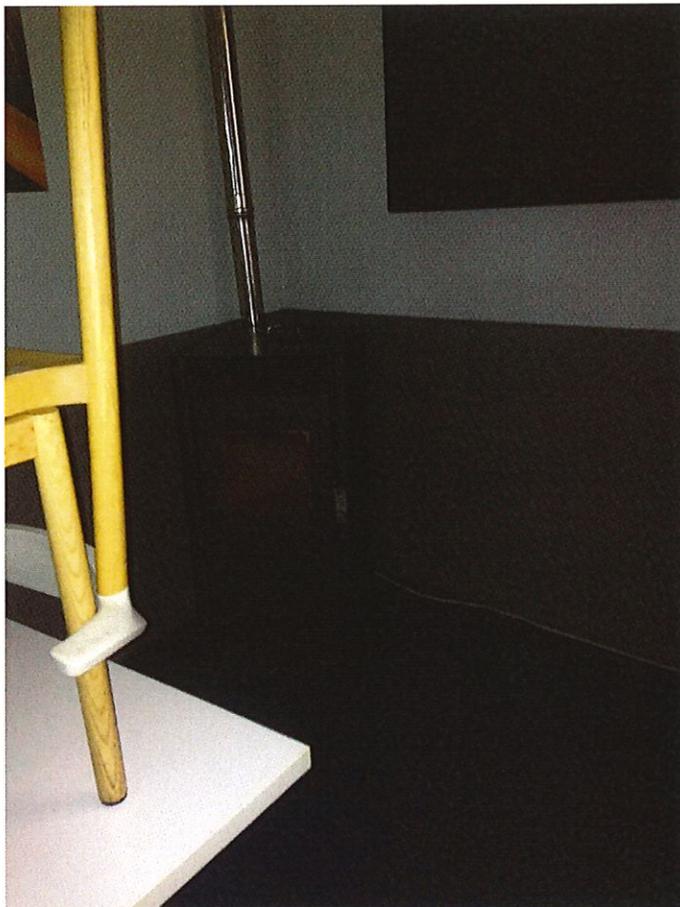
- **Entrée-coin cuisson-salle de restauration (d'une surface de 80,02 m<sup>2</sup>)**

Le sol est recouvert d'un carrelage, en état moyen.

Les murs sont, en partie recouverts de toile de verre peinte, en état moyen, et en partie faïencés, côté cuisine.

Le plafond est composé de dalles de faux-plafond, en bon état général.

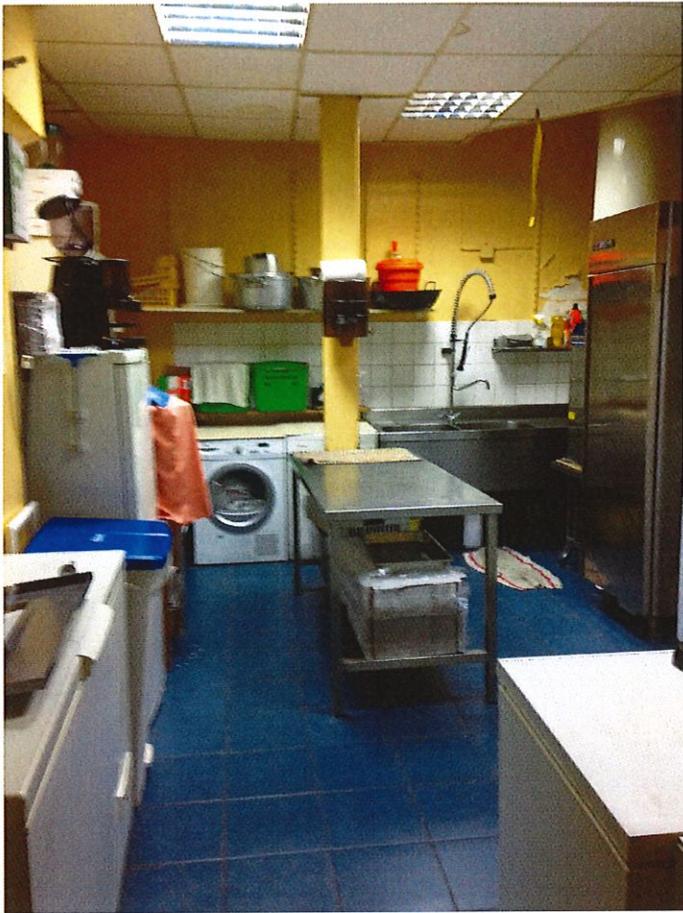
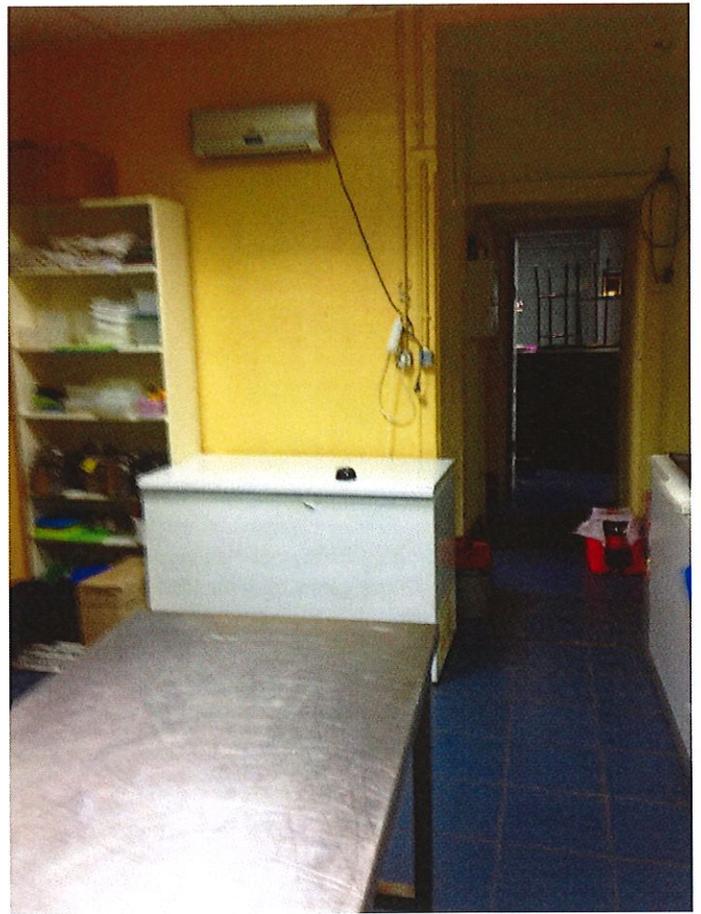
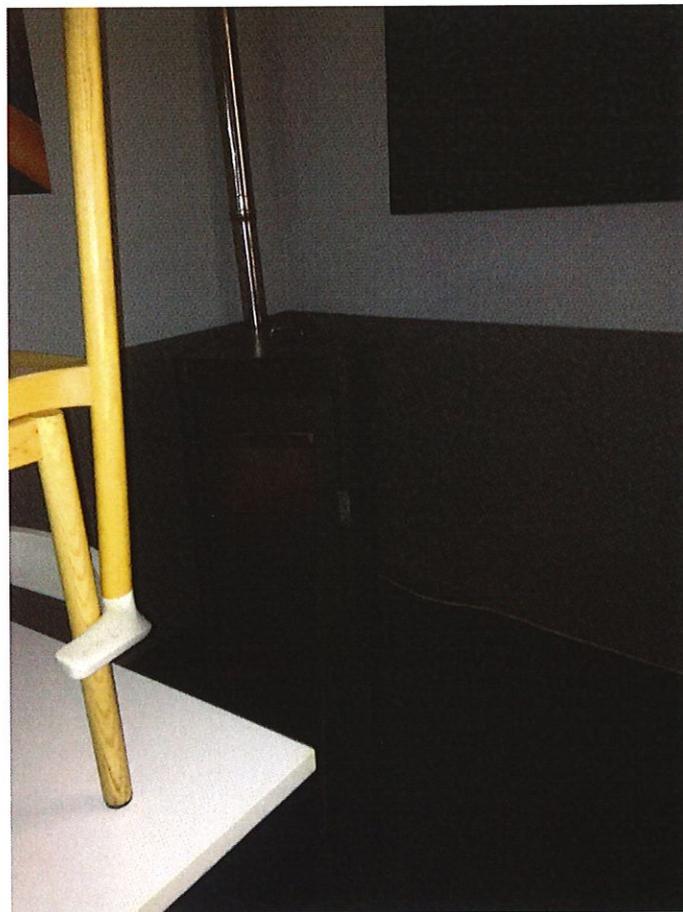
- **Cuisine (d'une surface de 19,80 m<sup>2</sup>)**

Le sol est carrelé, en état moyen.

Les murs sont recouverts de peinture, en mauvais état.

Le plafond est constitué de dalles de faux-plafond, tachées.

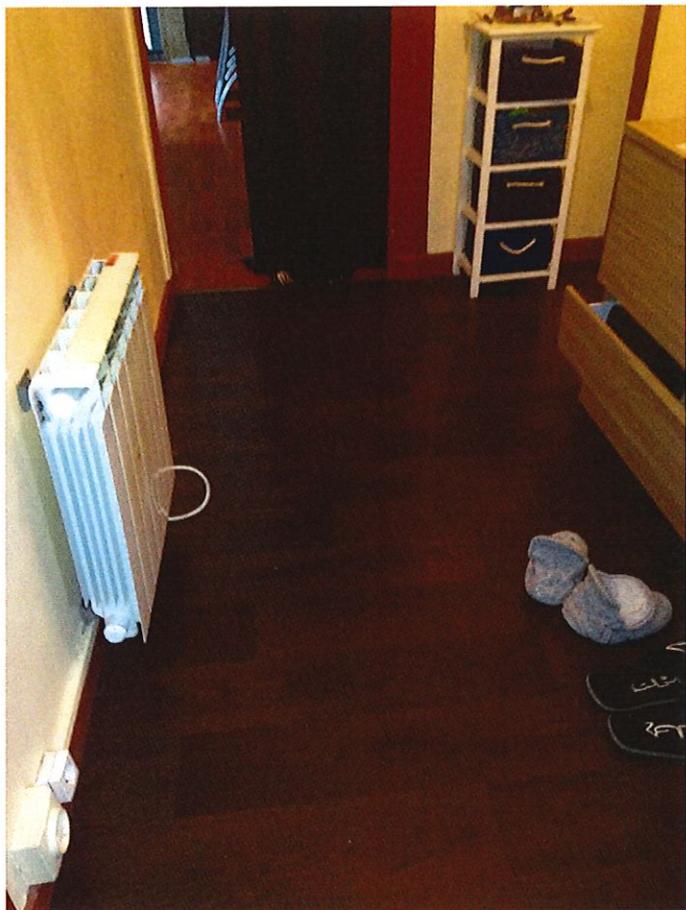
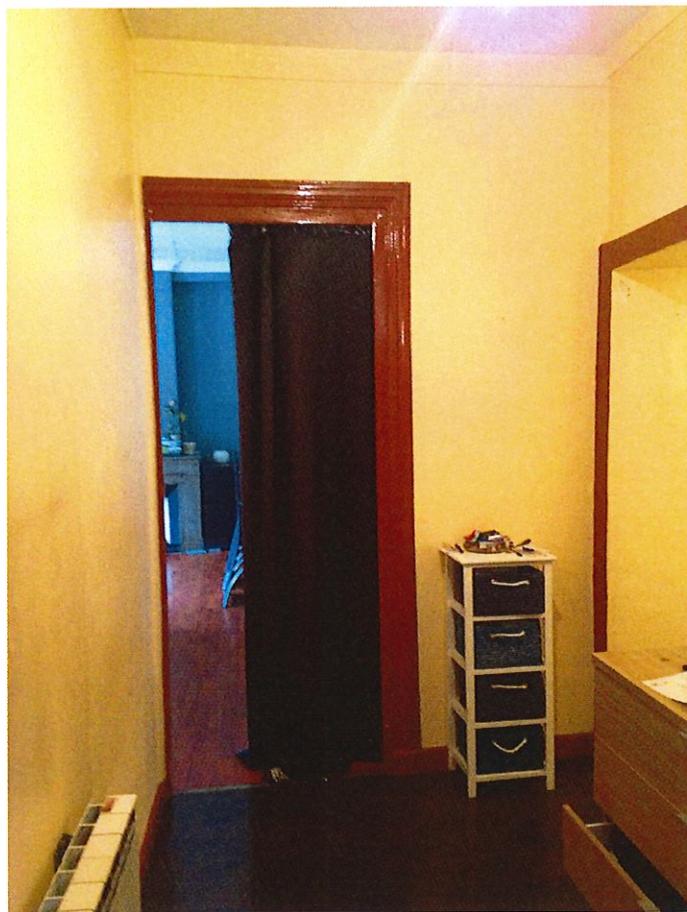
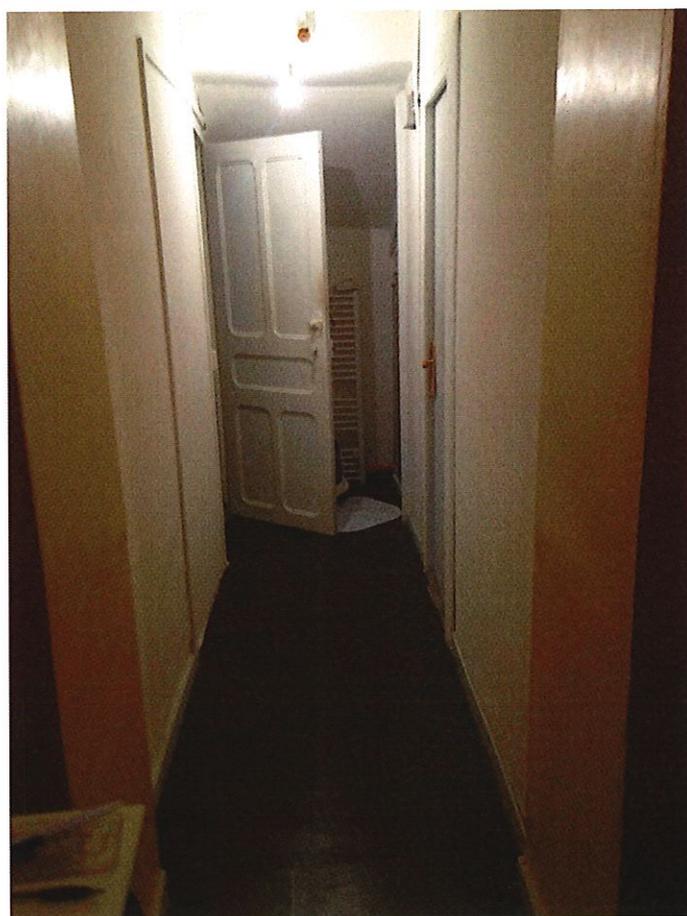
- **couloir (palier et dégagement) (d'une surface de 8,63 m<sup>2</sup>)**

Le sol est recouvert d'un plastique, en bon état général.

Les murs sont recouverts de peinture, en mauvais état.

Le plafond est recouvert de peinture, en mauvais état.

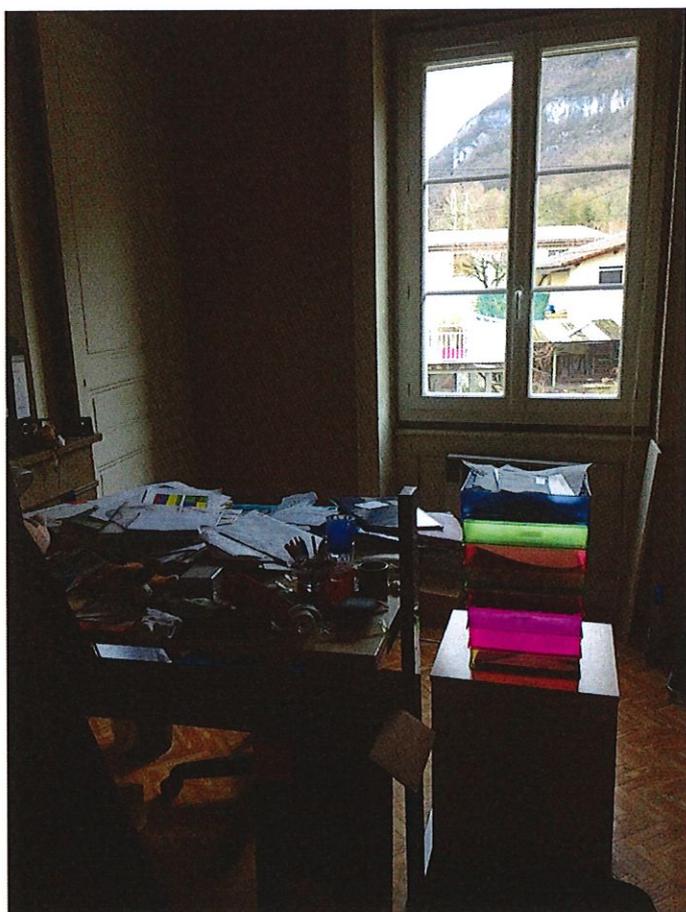
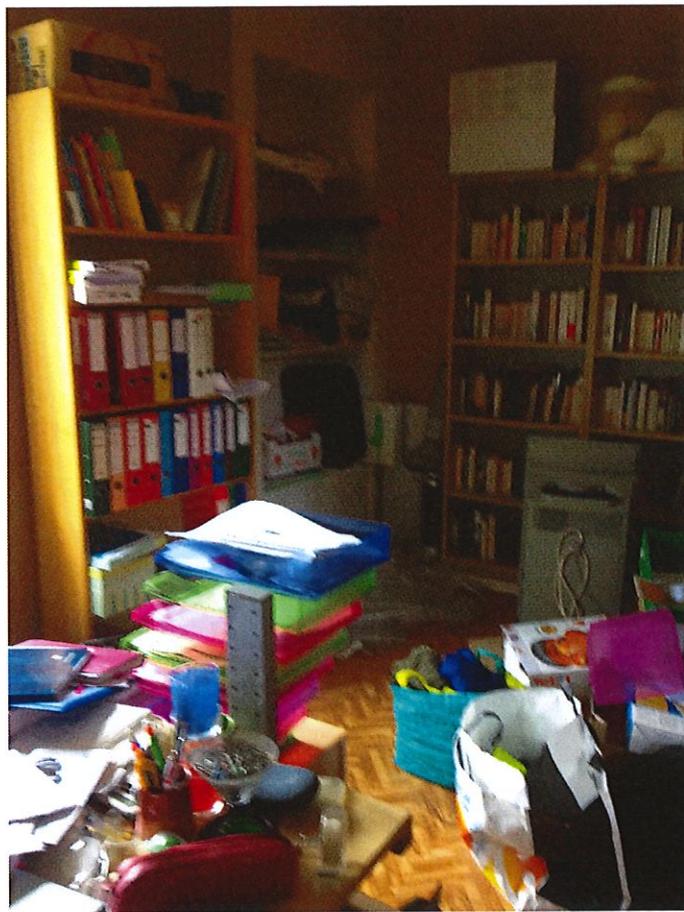
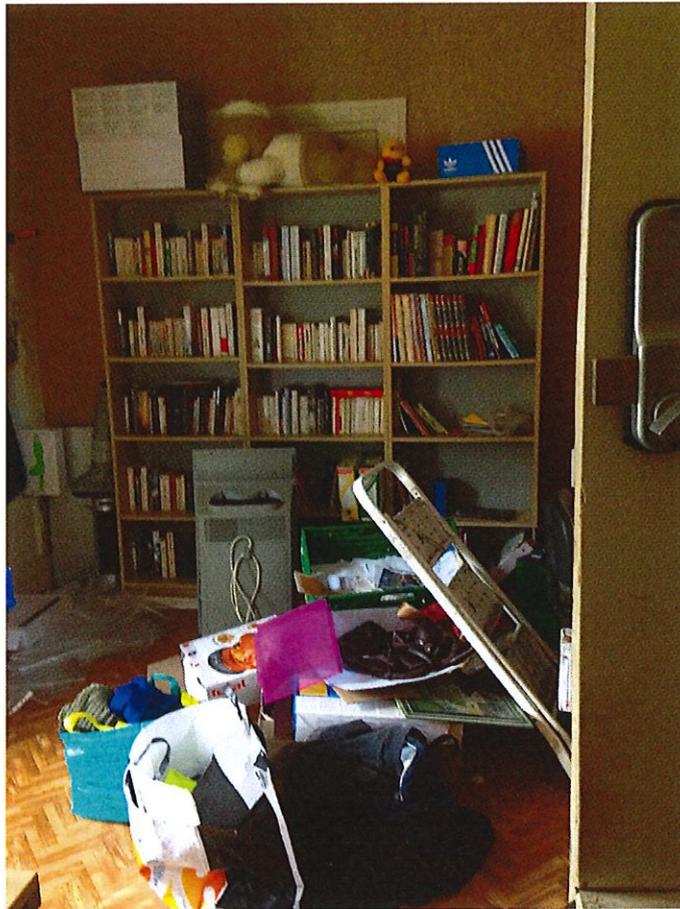
- **Bureau (d'une surface de 17,30 m<sup>2</sup>)**

Le sol est recouvert d'un plastique, en état moyen.

Les murs sont recouverts de papiers peints anciens, en mauvais état.

Le plafond est recouvert de peinture, en état moyen.

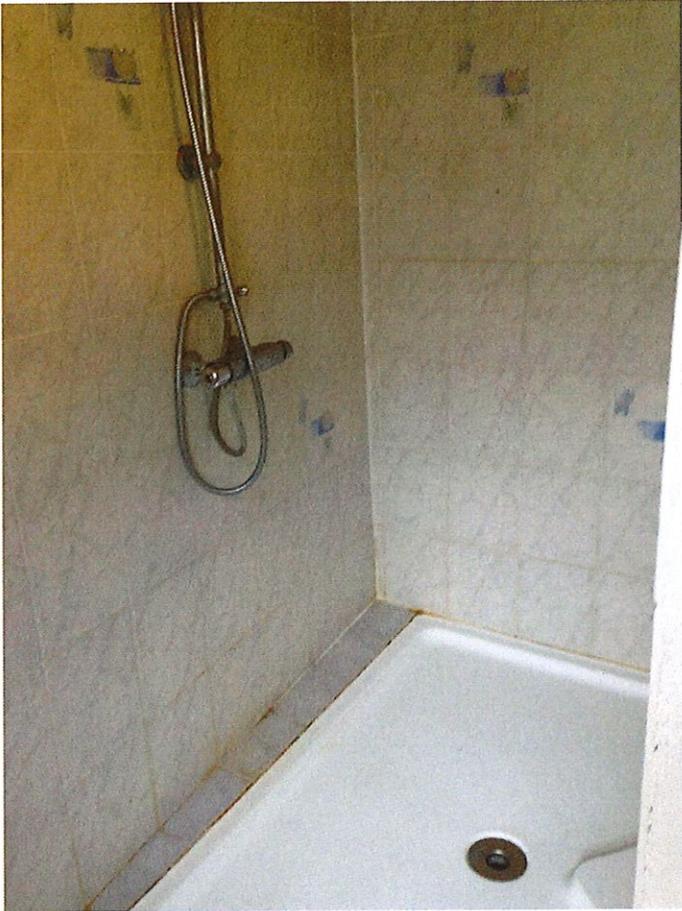
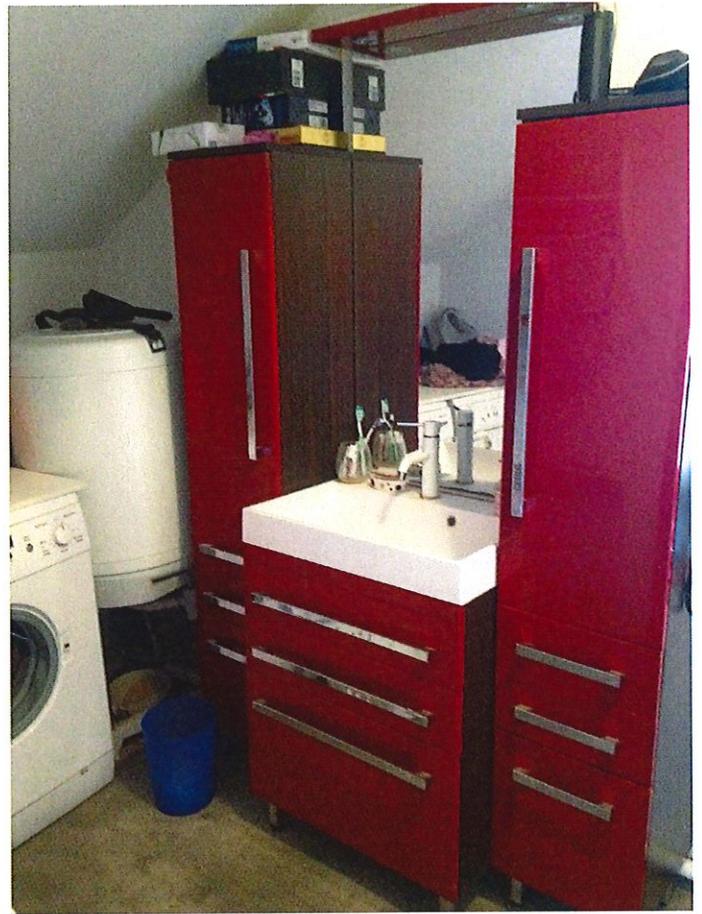
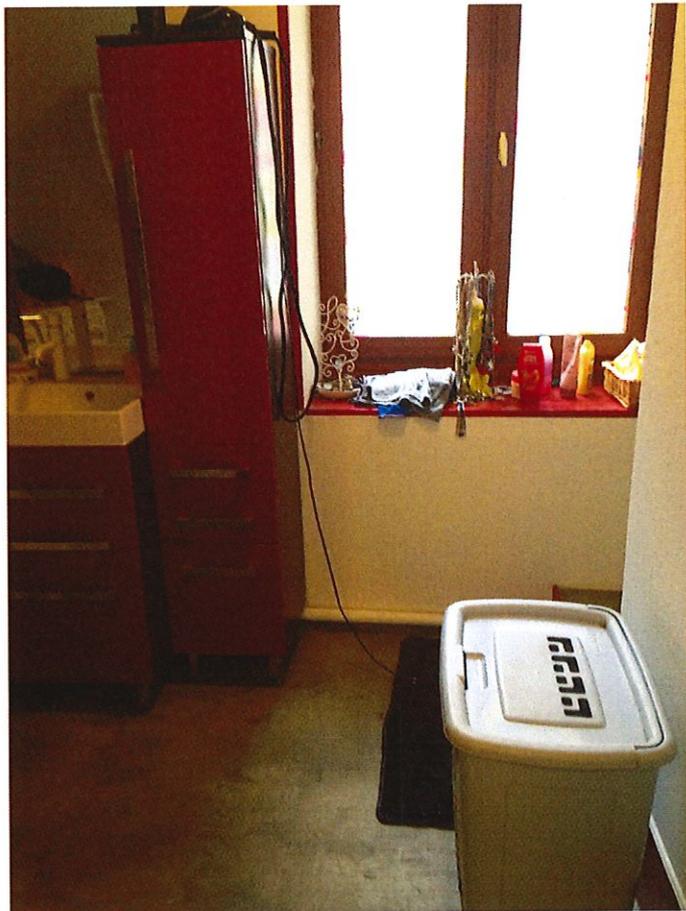
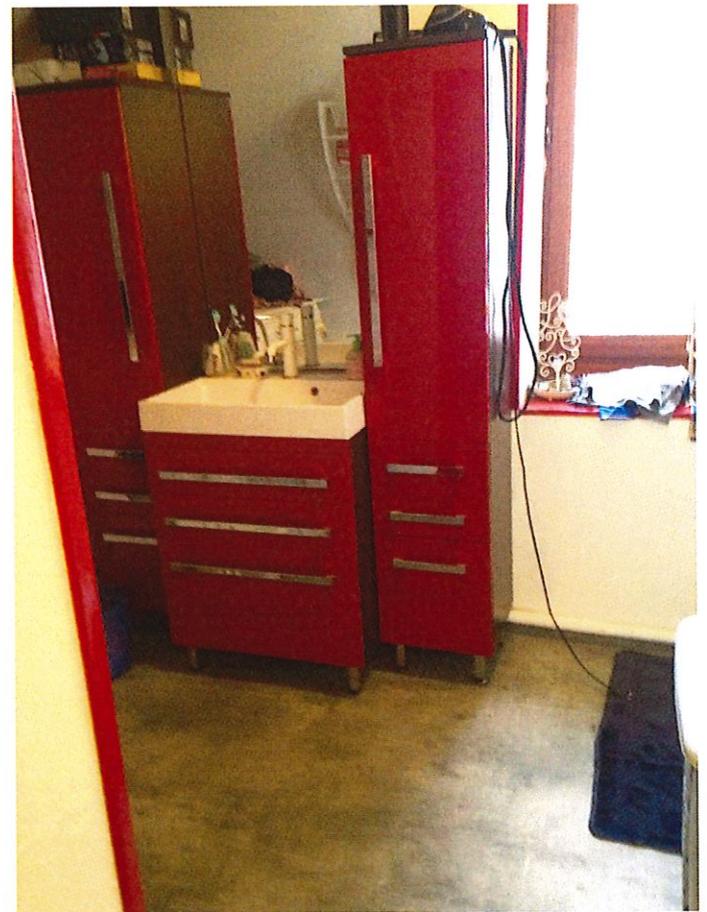
- **Salle de bains (d'une surface de 6,36 m<sup>2</sup>)**

Le sol est recouvert de plastique, en mauvais état.

Les murs sont recouverts de toile de verre peinte, en état moyen.

Le plafond est recouvert de toile de verre peinte, en état moyen.

- d'une douche, dont le bac est ancien et les murs recouverts de faïences anciennes.
- d'un lavabo,
- d'un meuble, neuf tiroirs, deux portes.
