Dossier N°V112482.00

# PROCES VERBAL DE DESCRIPTION

BANQUE POPULAIRE AUVERGNE RHONE ALPE  
SERRIERES DE BRIORD  
12/03/2018

Certifie m'être spécialement transportée ce jour à 10 heures 55 à SERRIERES DE BRIORD (01470), 52 Grande Rue, à l'effet de dresser le procès verbal de description du bien immobilier appartenant à Monsieur Patrick [REDACTED] et Madame Sy [REDACTED].

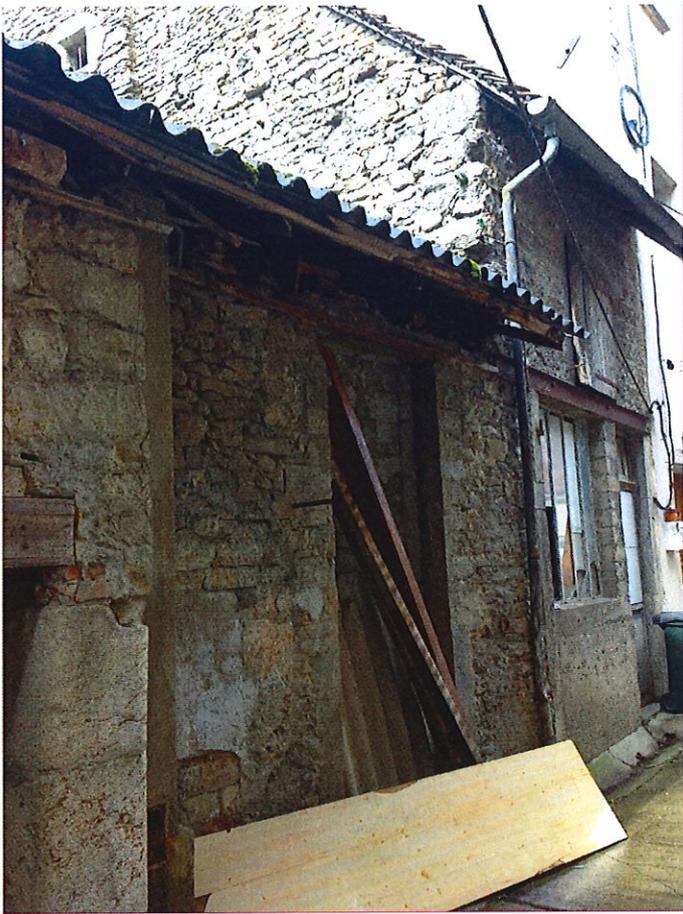
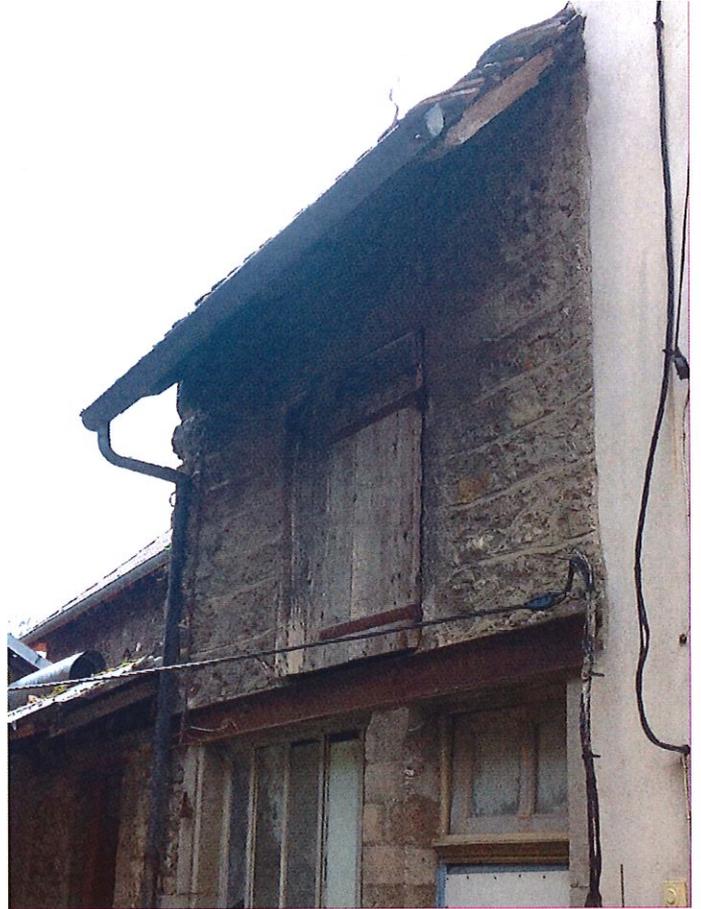
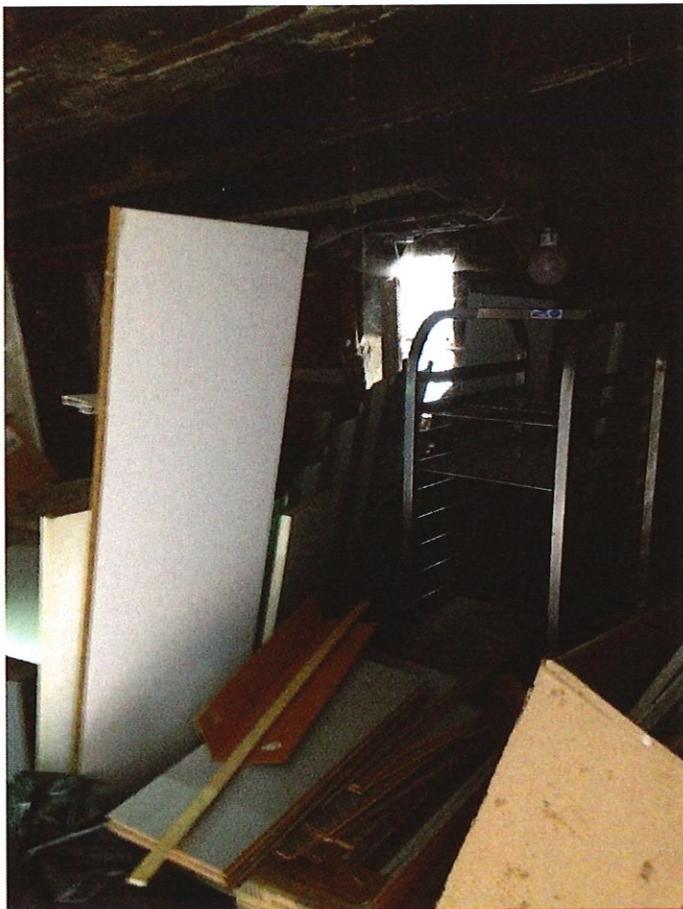
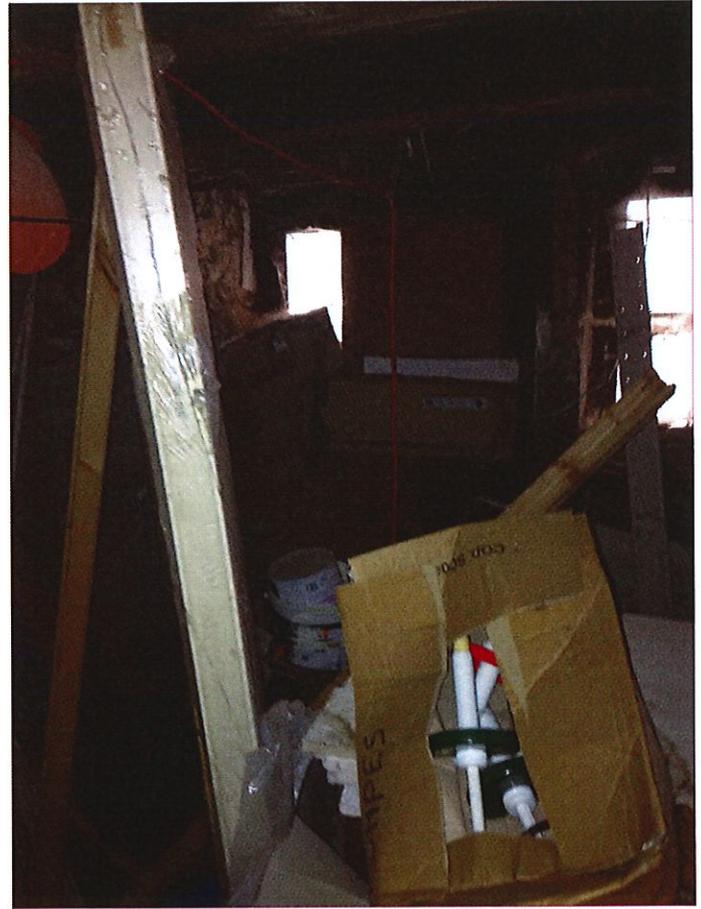
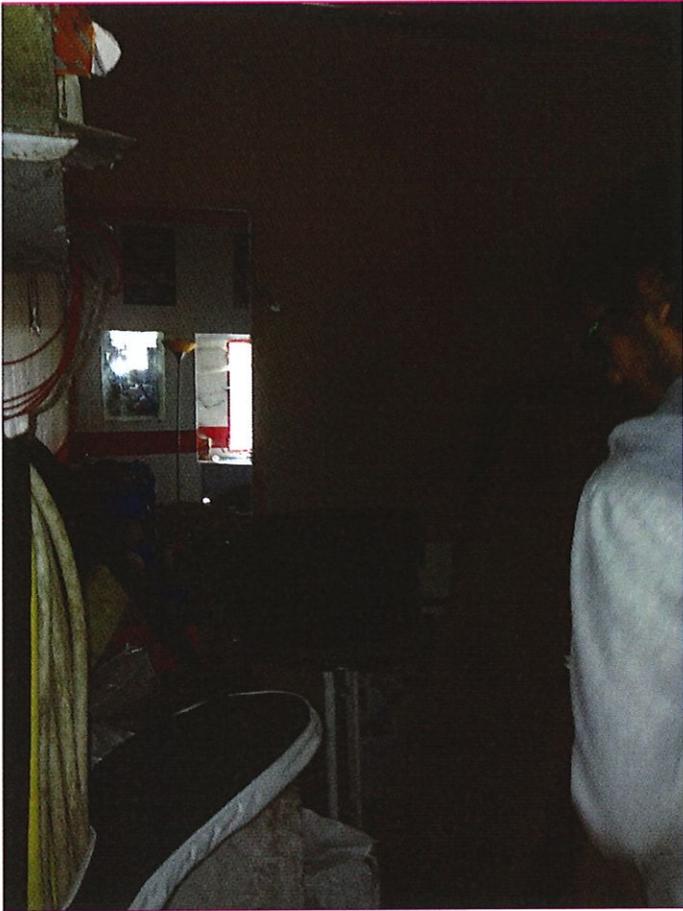
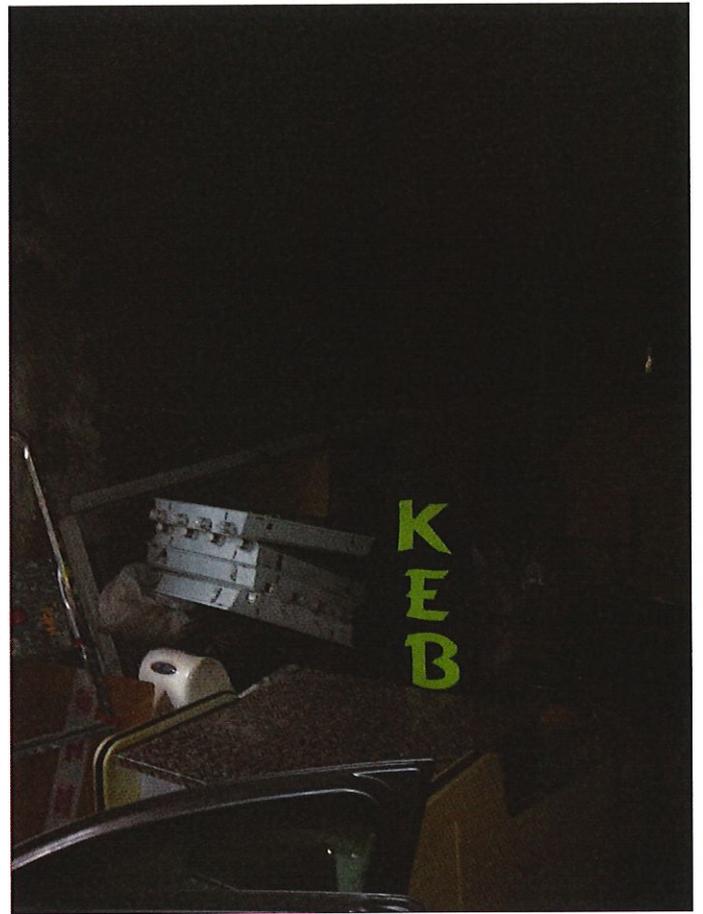
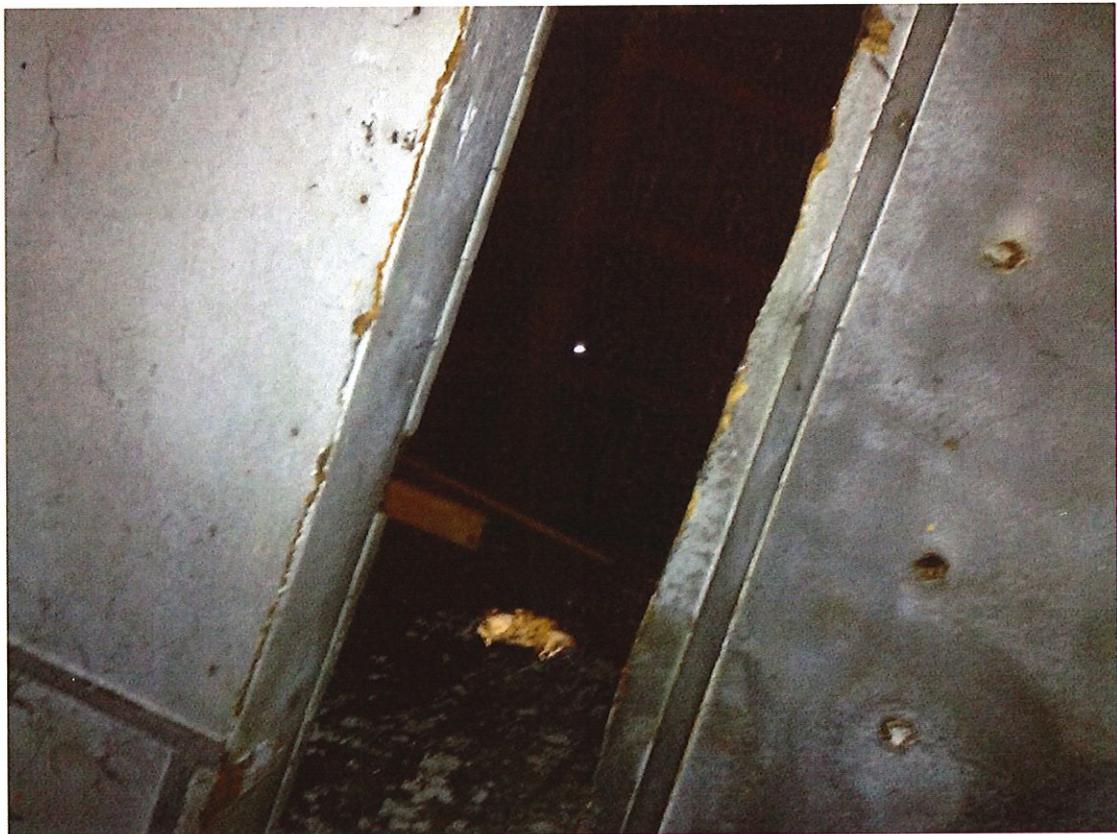
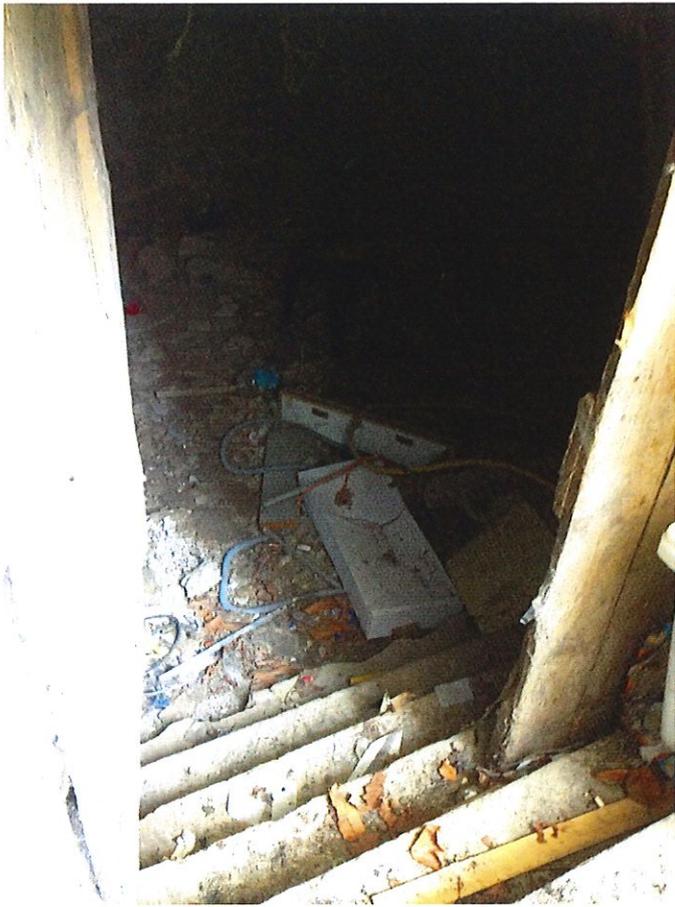
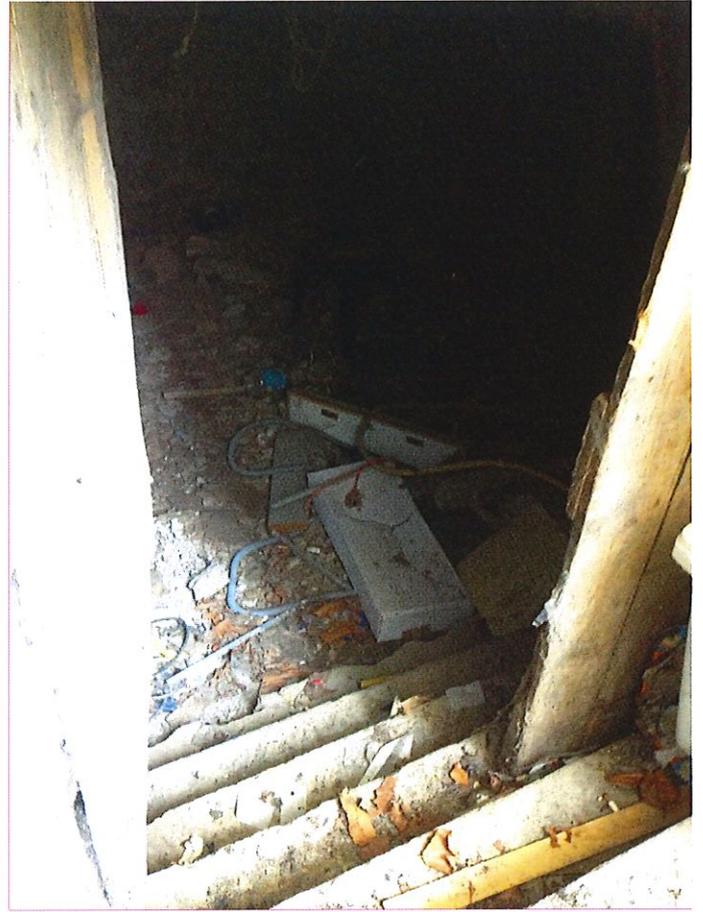
#### **IV- DEPENDANCE**

Il s'agit d'un bâtiment en pierres, en mauvais état, mitoyen au Nord.

La toiture deux pans est constituée d'une couverture en plaques de fibrociment pour une partie, et de tuiles en mauvais état pour l'autre partie.

Les murs sont en partie en pierres, en partie cimentés.

Le tout est en mauvais état.
