Dossier N°V117231.00

PROCES VERBAL DE DESCRIPTION

PREMIERE
EXTENSION

Certifie m'être transporté ce jour, à 14 heures 00, sur le territoire de la Commune de CHEVROUX (Ain), 19 impasse de la [REDACTED] à l'effet de dresser un procès-verbal de description des biens immobiliers appartenant à [REDACTED].

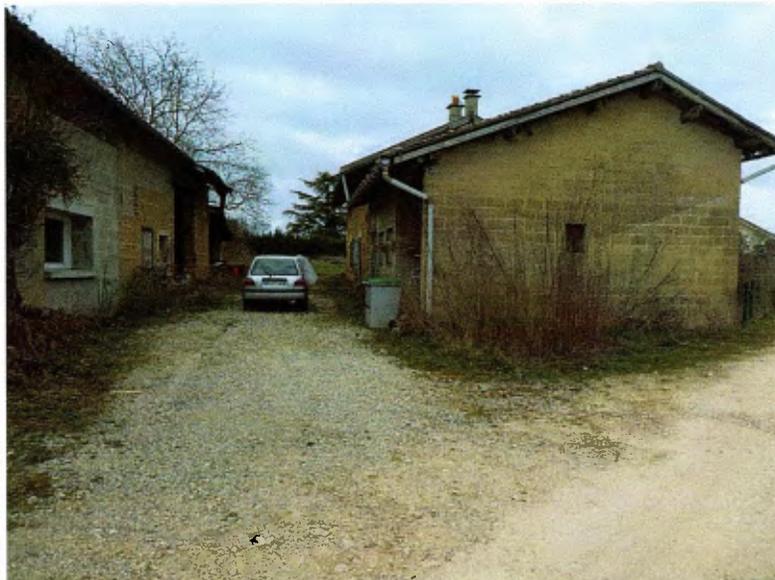
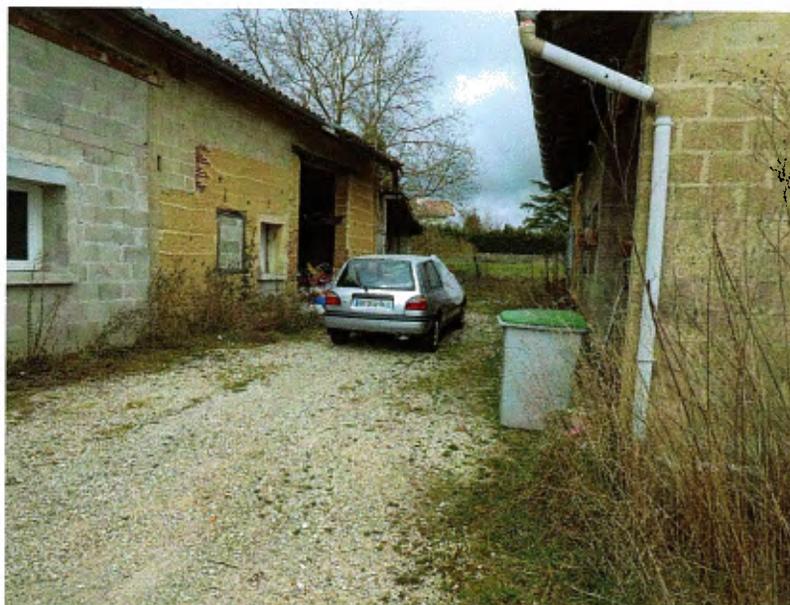
L'accès au tènement se fait par une allée privative, constituée de terre battue, recouverte grossièrement de graviers. Le tout est en très mauvais état. L'accès est direct sans portail.

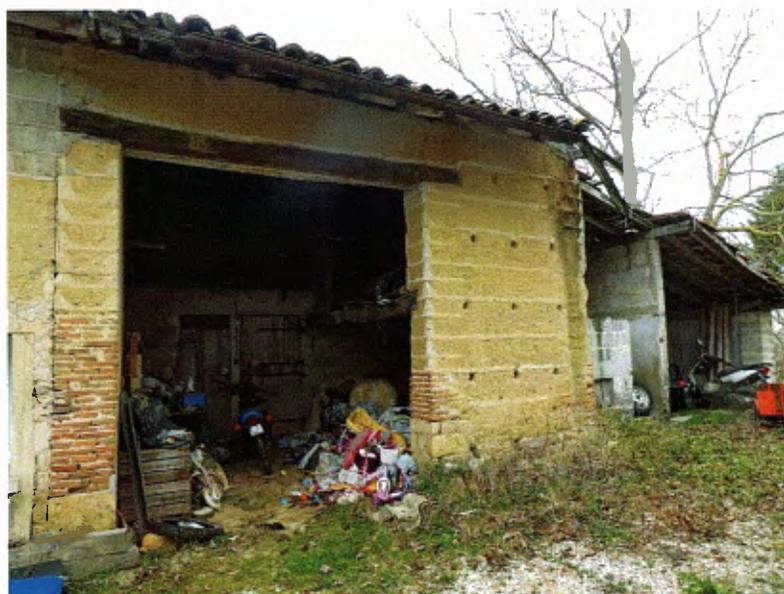
Sur le côté Ouest se trouve un corps de bâtiment ancien, en très mauvais état, à usage de grange.

La construction est constituée d'un soubassement de pierres jointées, avec élévation de rangs de pisé et lignes de parpaings.

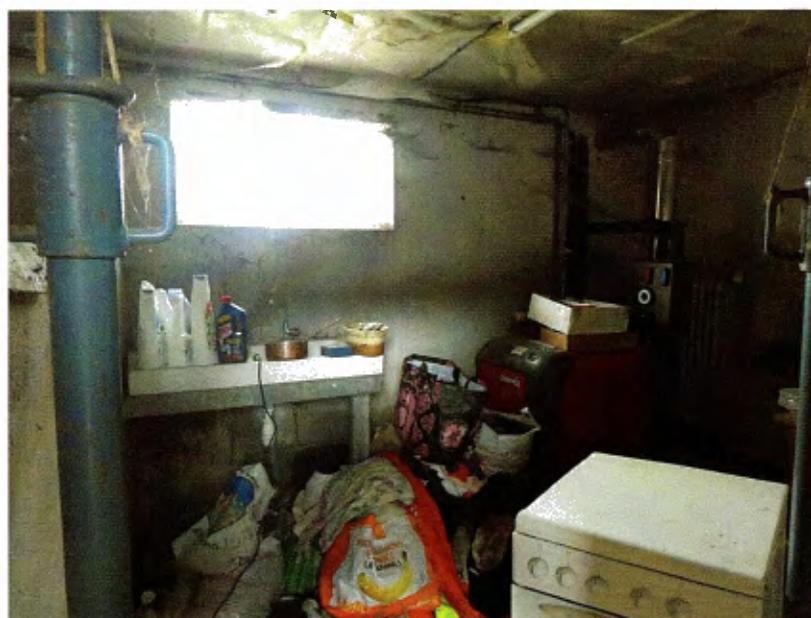
Celle positionnée au Nord ouvre sur une chaufferie, avec chaudière à fioul de marque CHAPPEE.

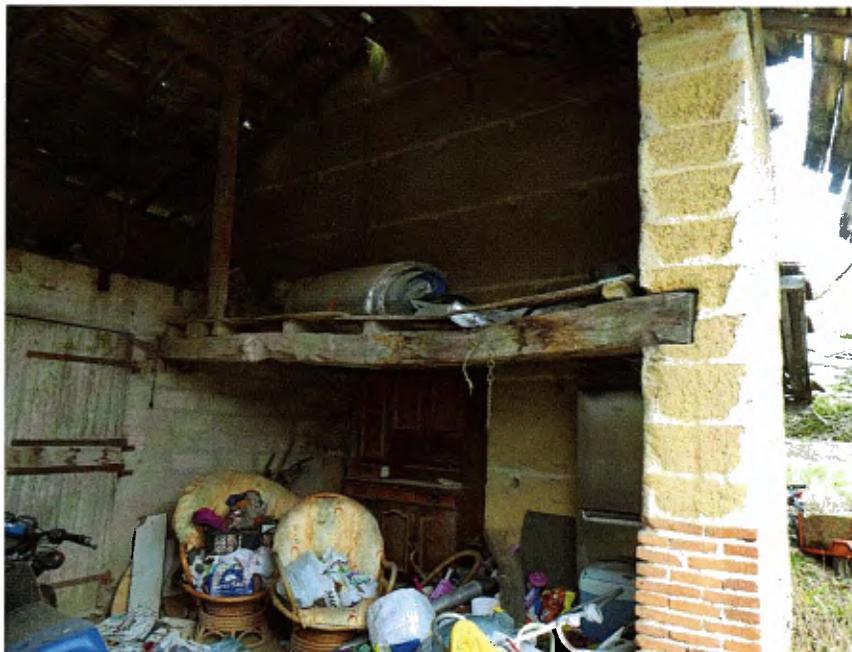
La grange ouverte dispose d'une mezzanine de bois, menaçant ruine.

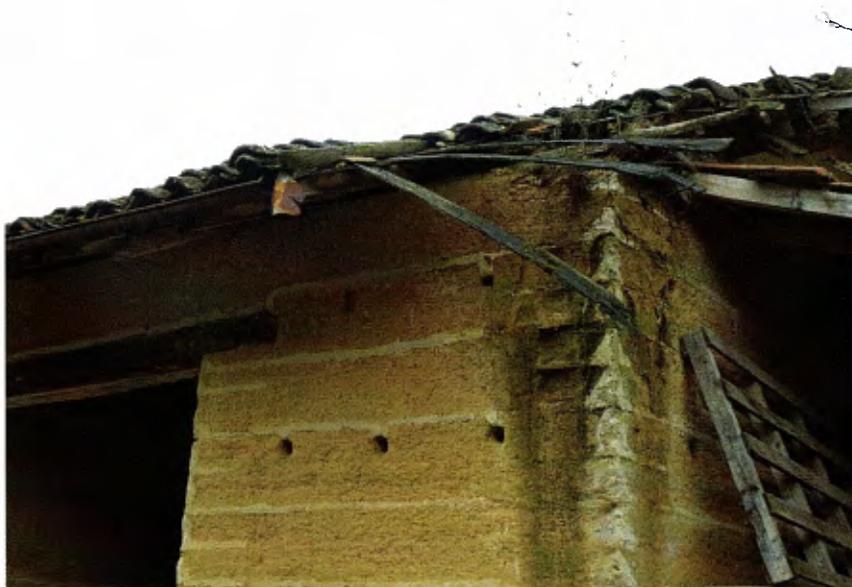
Je constate de très nombreuses fuites.

Une partie de la charpente est effondrée.

Il n'y a plus de descente d'eaux pluviales. Les chéneaux sont partiellement manquants.

L'angle pignon Nord-Est du bâtiment est partiellement érodé.

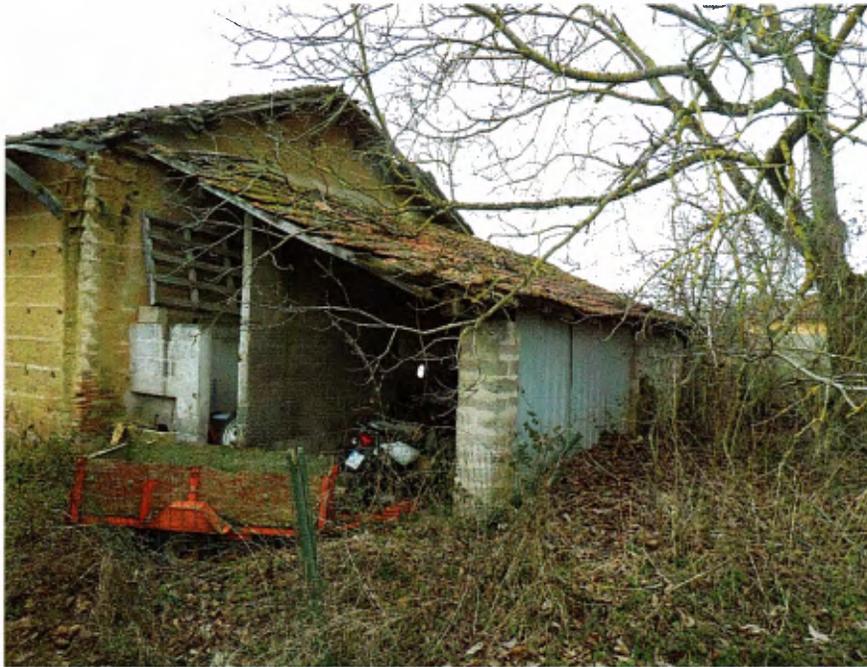
A l'extrémité Nord du hangar se trouvent deux petits abris, ouverts.

La charpente de bois est entièrement vermoulue.

La couverture de tuiles plates est partiellement glissée et effondrée.

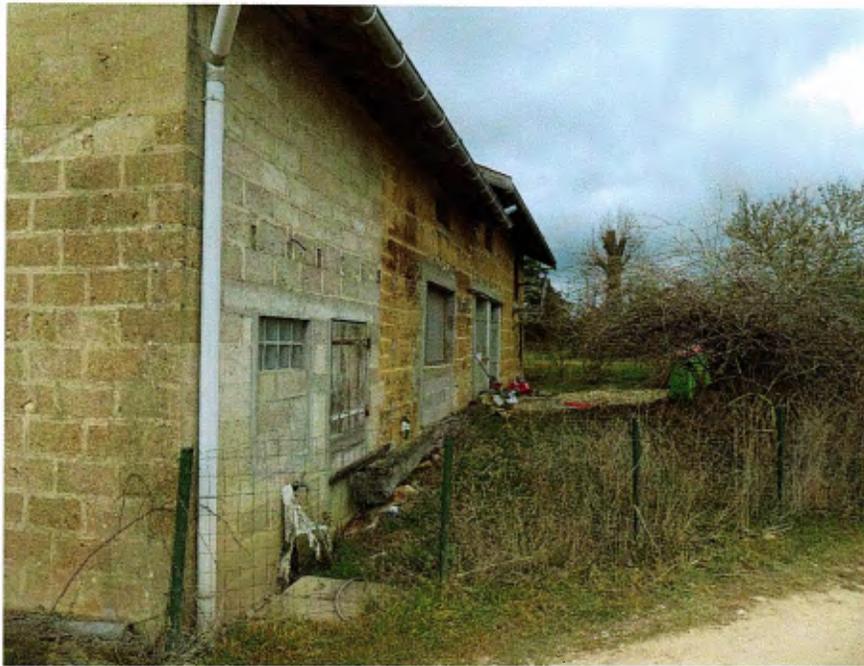
La couverture est assurée par une charpente de bois, partiellement vermoulue, soutenant un réseau de tuiles creuses de terre cuite anciennes.

Je précise que le pignon d'angle positionné au Sud-Est empiète sur le domaine public.

L'ensemble des pans de toiture sont protégés par des chéneaux zingués, grossièrement posés, avec descente d'eaux pluviales en PVC, partiellement défectueuse.

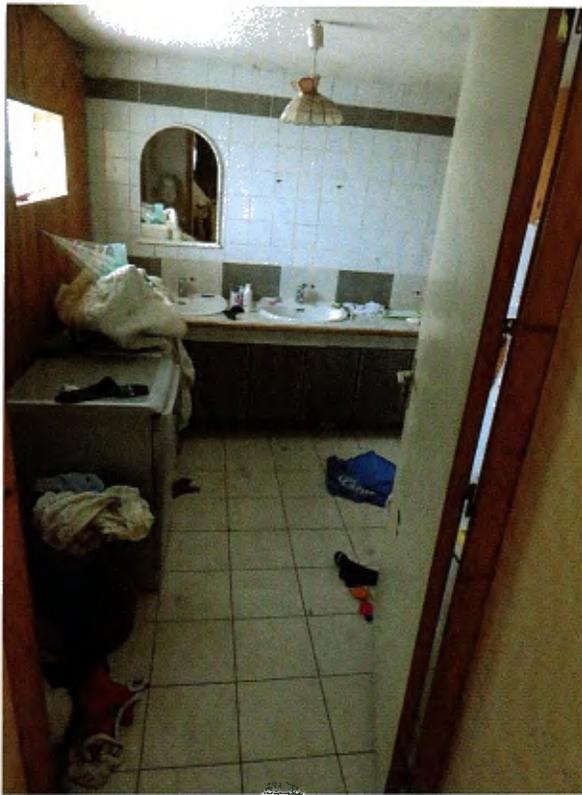
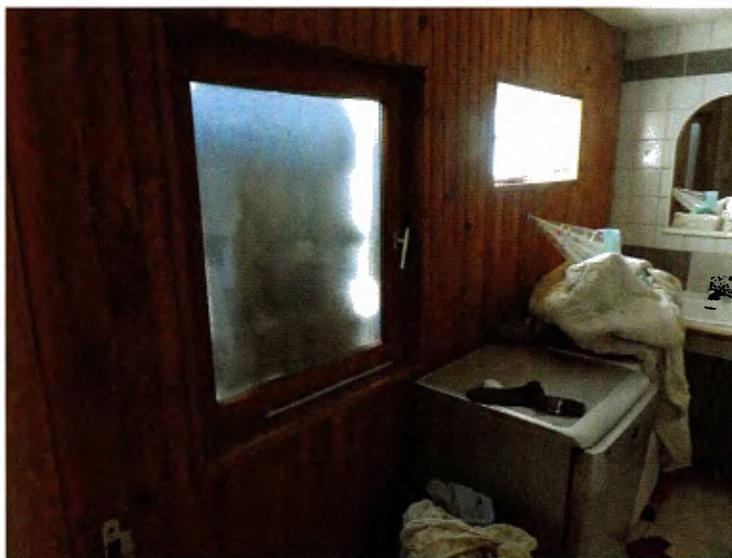
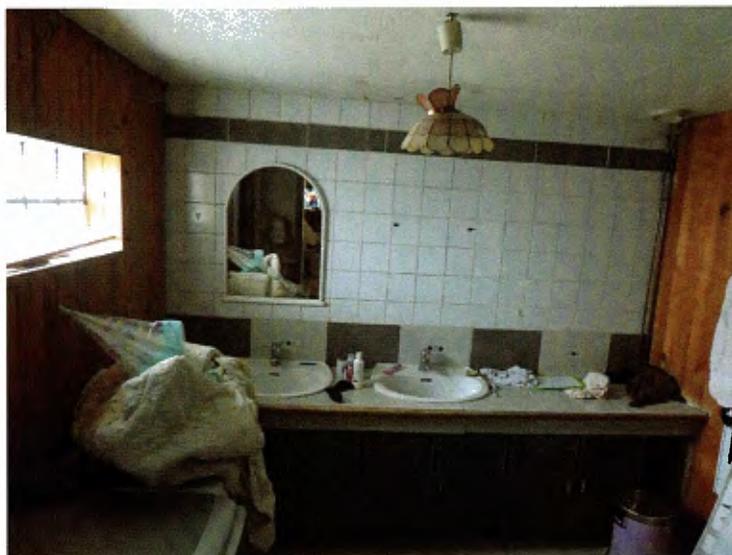
L'ensemble est défraîchi et moisi.

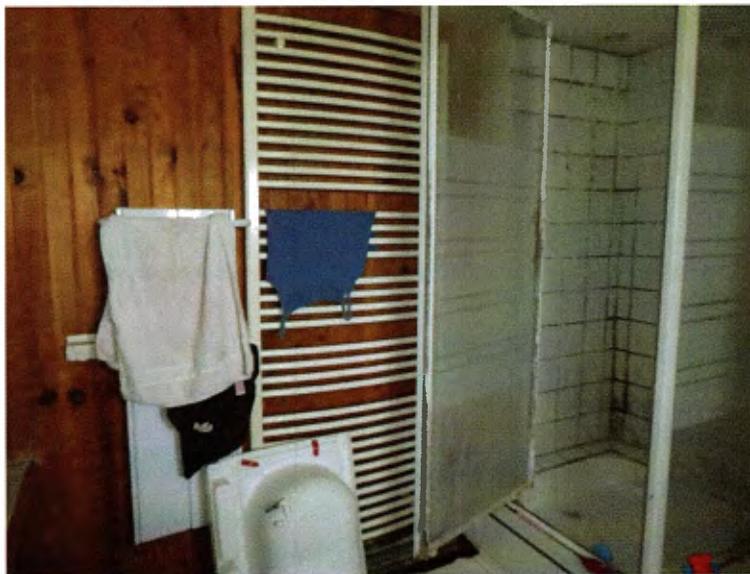
Elle comprend en outre une cabine de douche, défective et moisie, dont l'accès se fait par une marche carrelée. L'arrivée d'eau chaude - eau froide se fait par robinetterie mélangeur, défective, flexible et pommeau de douche.

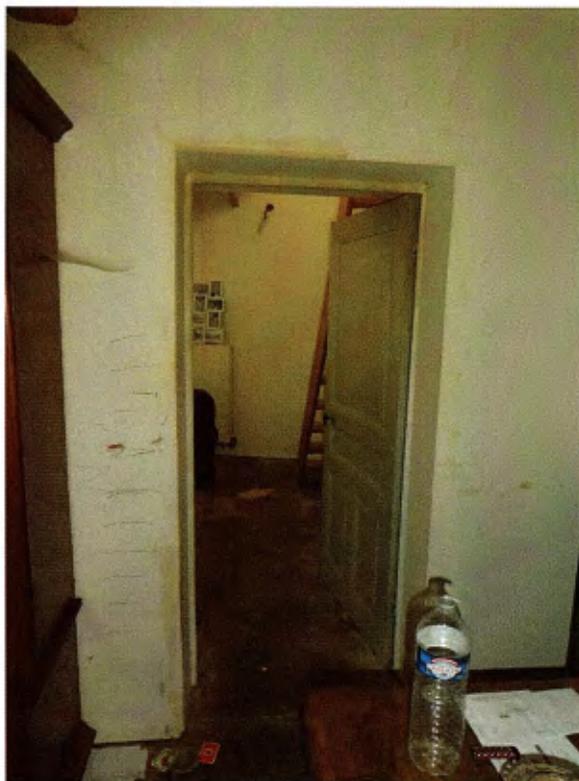
L'installation électrique comprend deux arrivées de deux fils en applique, partiellement défaits, avec prises arrachées.

Le jour se fait sur l'extérieur, en partie haute, par une porte-fenêtre, à deux battants, à double vitrage, dégageant sur un balcon de bois effondré.

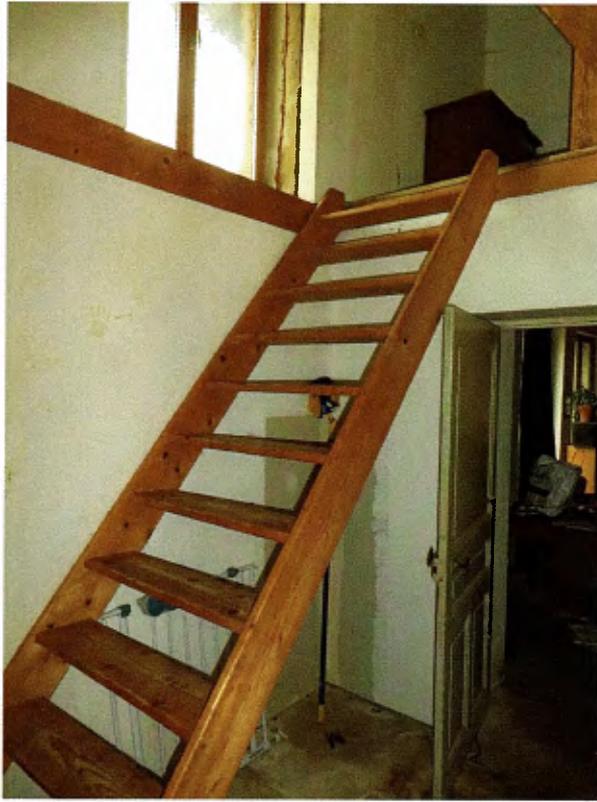
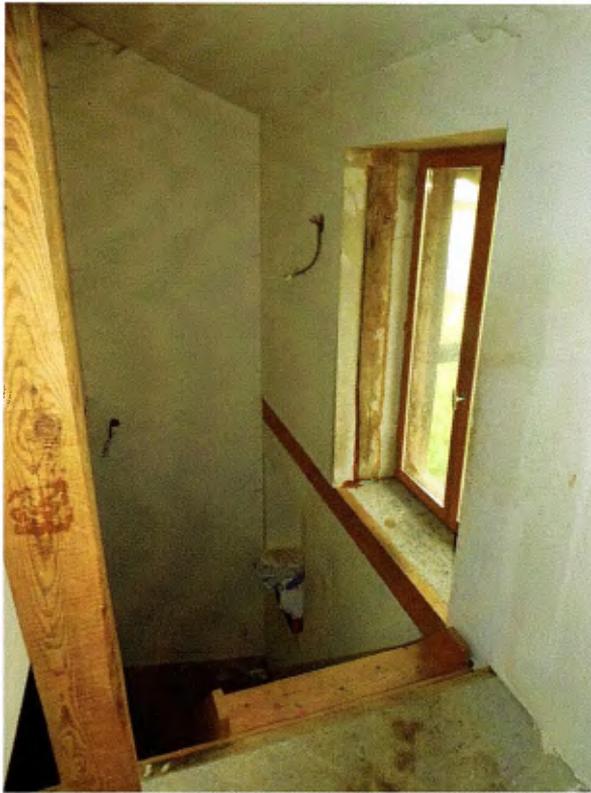
L'installation électrique est partiellement arrachée.

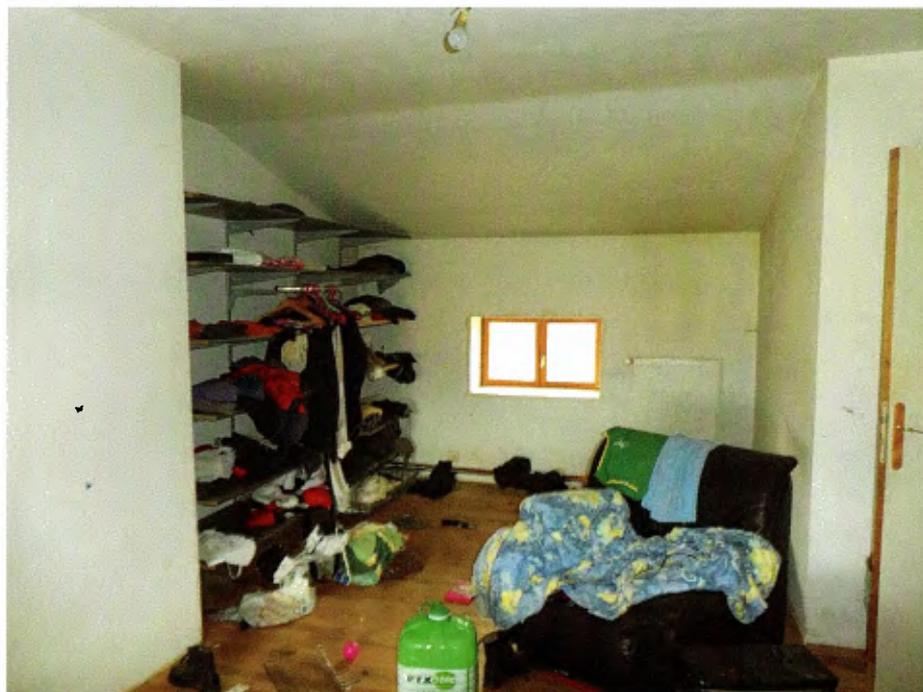
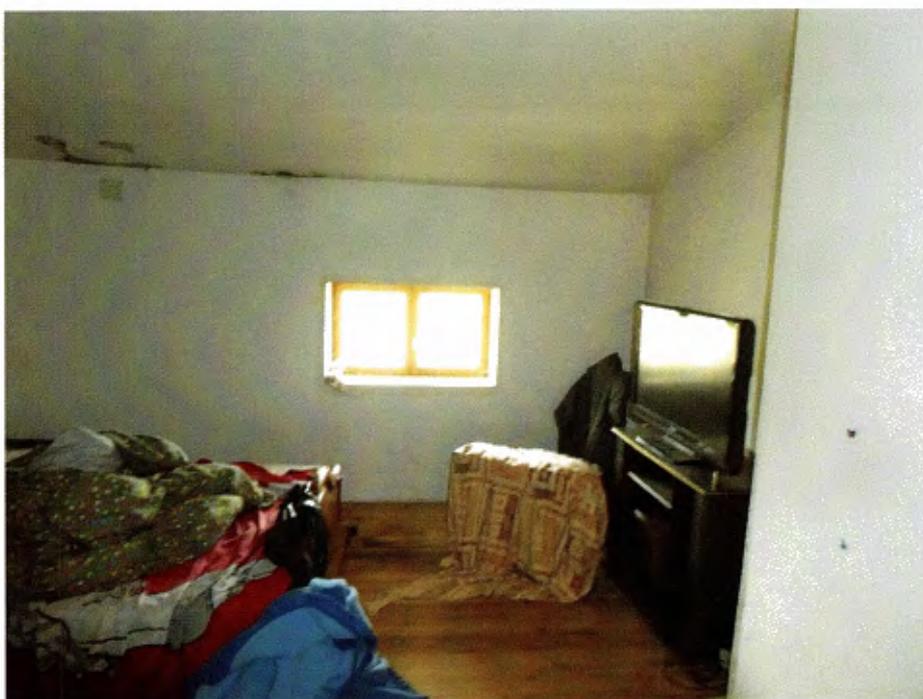
Je constate des coulées humides le long du pignon orienté à l'Ouest.

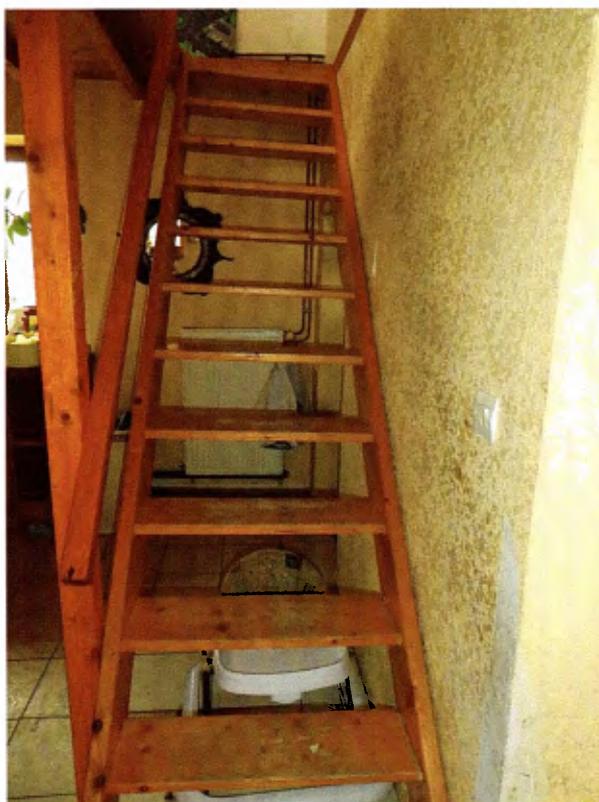
L'escalier est mouvant et partiellement descellé.

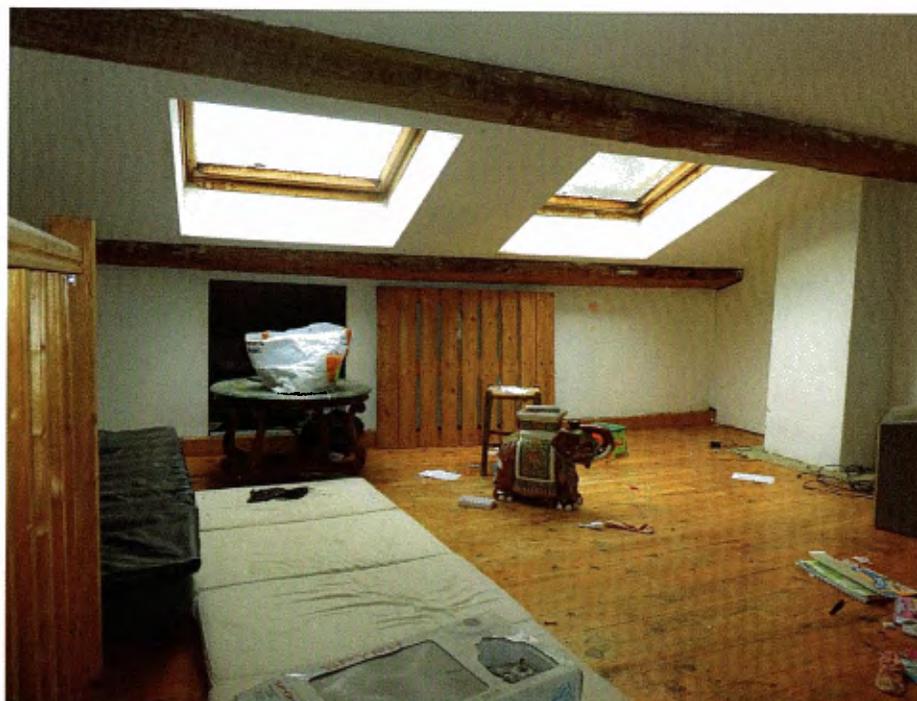
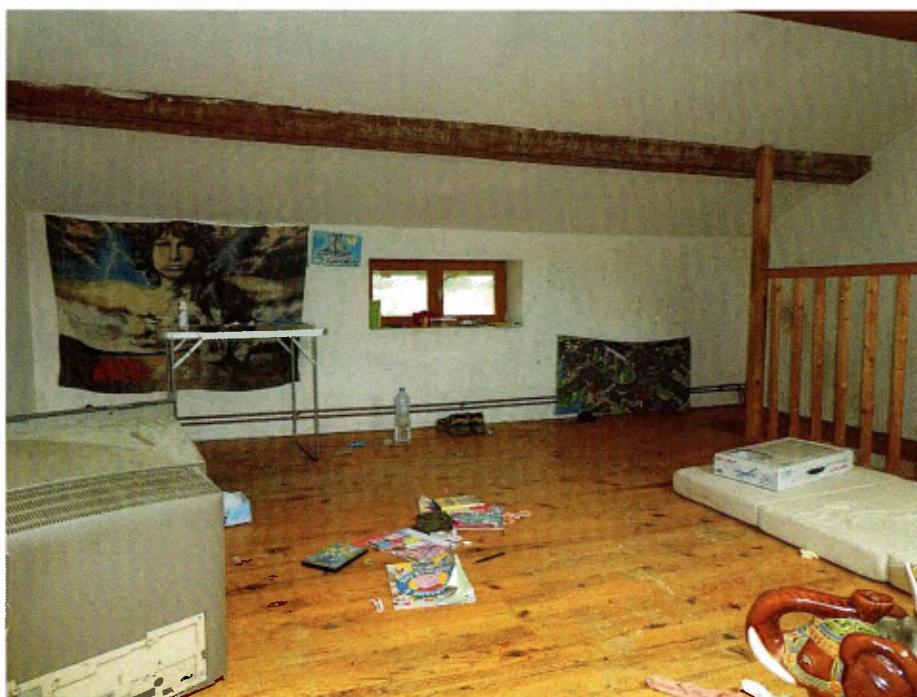
L'installation électrique comprend deux arrivées de deux fils en applique, arrachées, et un réseau de prises de sol arrachées.

Le jour se fait sur l'extérieur, en orientation Ouest, sur le pan de toiture versant, par deux Velux anciens, à structure partiellement moisie, et en orientation Est, par une petite fenêtre basse, à deux battants, à cadre de bois, à double vitrage, protégée d'une moustiquaire.
