PROCES VERBAL DE DESCRIPTION

L'AN DEUX MILLE DIX NEUF ET LE DIX DECEMBRE À 13 heures

Sur un terrain de la commune d'OYONNAX (01100), 3 rue Bel Air :

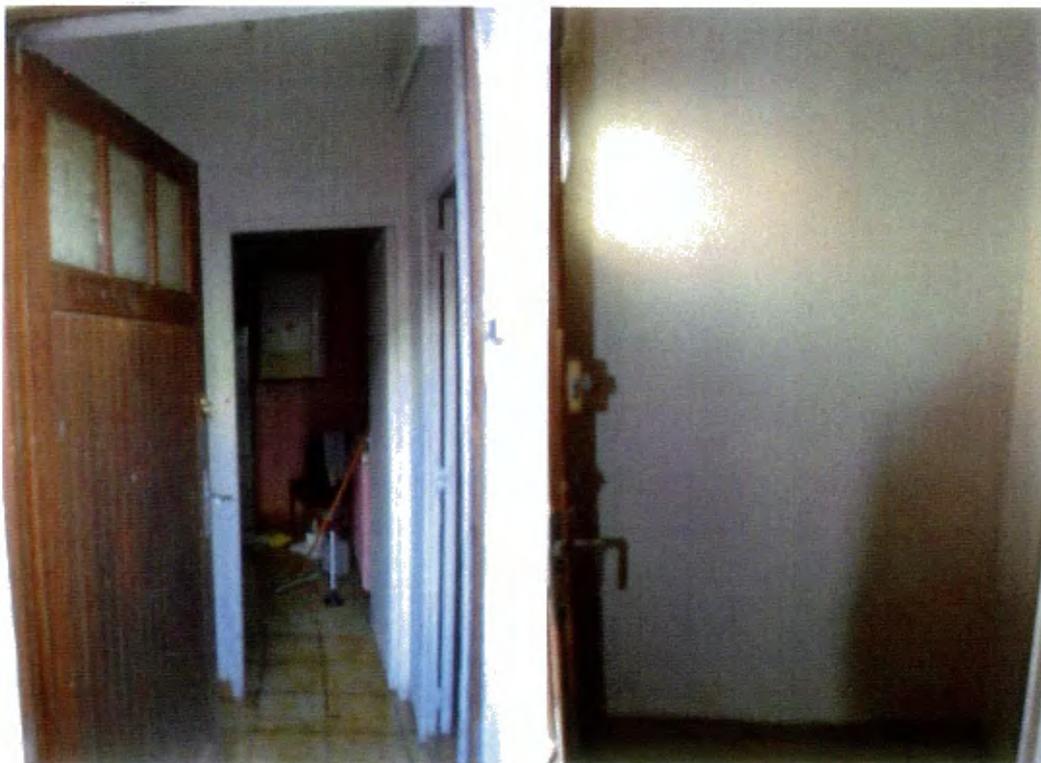
Un petit dégagement

Le plafond est recouvert d'une toile de verre, recouverte de peinture blanche. Les murs sont recouverts d'une toile de verre, recouverte de peinture blanche, en mauvais état. Le sol est recouvert d'un carrelage marron, en très mauvais état.

La pièce est accessible par une porte en bois. Des carreaux sont situés en partie haute, en mauvais état. De l'eau est répandue sur le sol.

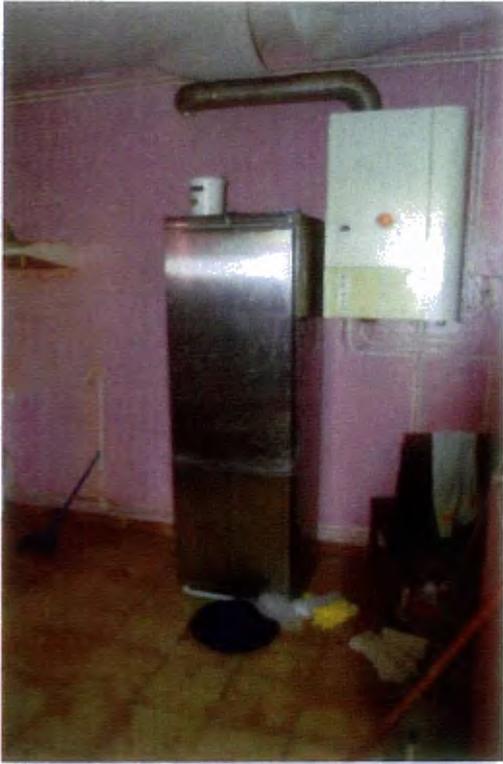
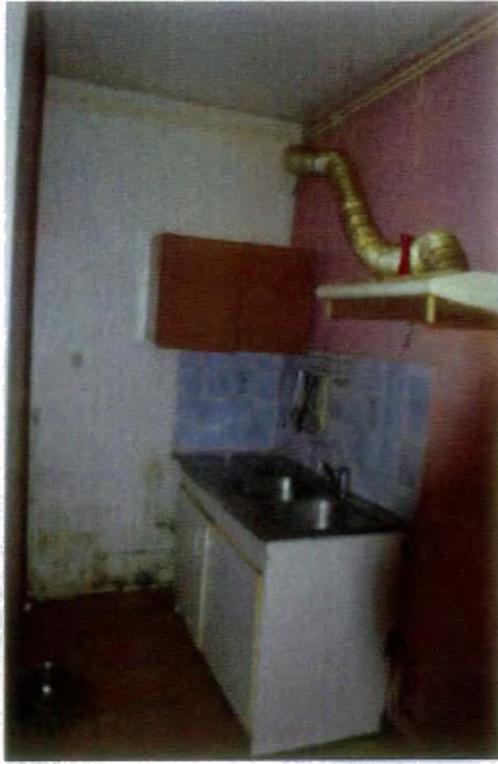
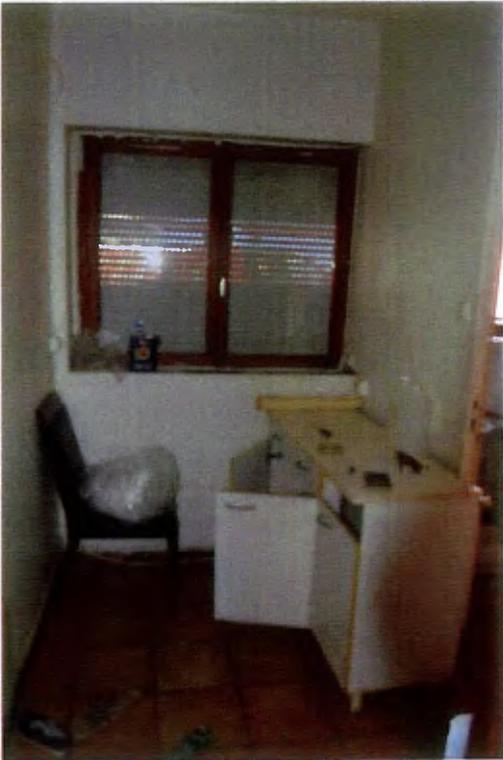
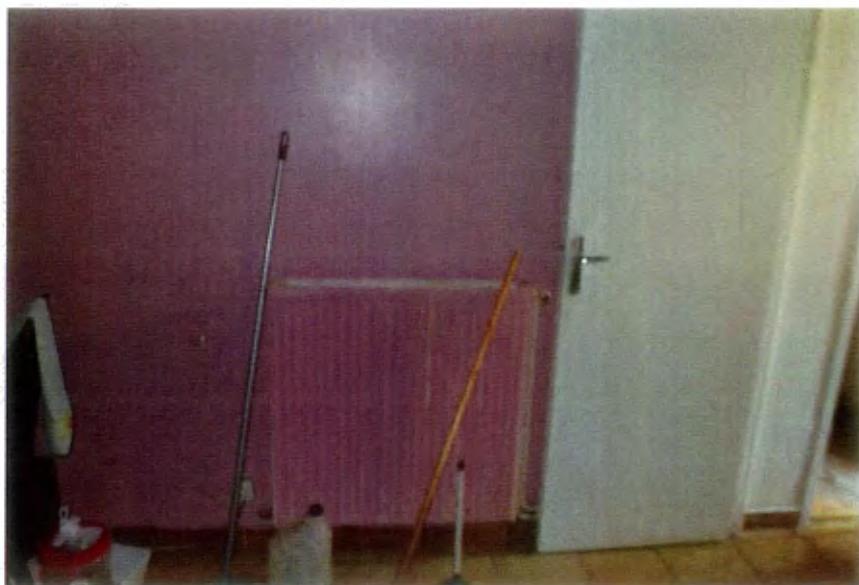
Cuisine

Le plafond est recouvert d'une toile de verre, en mauvais état, décollée sur certains pans de mur.

Les murs sont recouverts d'une peinture blanche et rose, en mauvais état.

Le sol est recouvert d'un carrelage marron, en état d'usage, cassé à certains endroits, et recouvert d'eau.

Se trouve un petit espace cuisine, au-dessus duquel se trouve une faïence bleue sur quatre hauteurs, en état d'usage, avec un meuble mélaminé, en mauvais état.

- un évier, double bacs, avec robinet mitigeur, en mauvais état,
- une hotte.

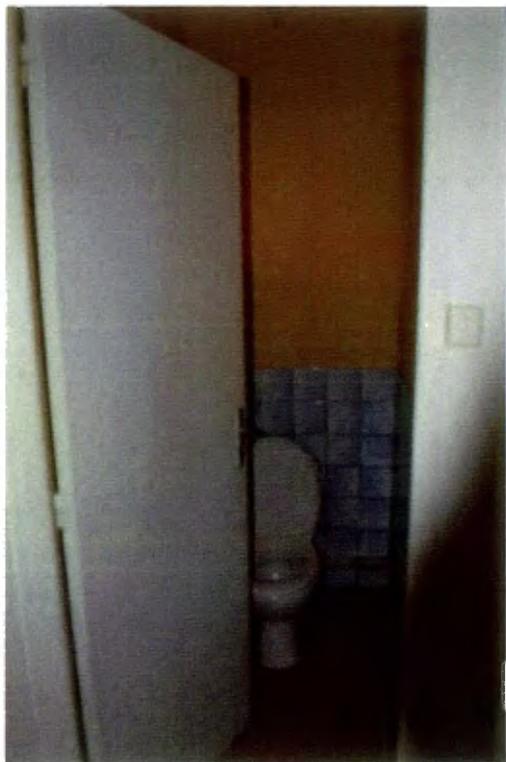
Toilettes

La pièce est accessible par une porte blanche, en mauvais état.

Les murs sont recouverts d'une peinture orangée, en mauvais état.

Le plafond est recouvert d'une peinture blanche, en mauvais état.

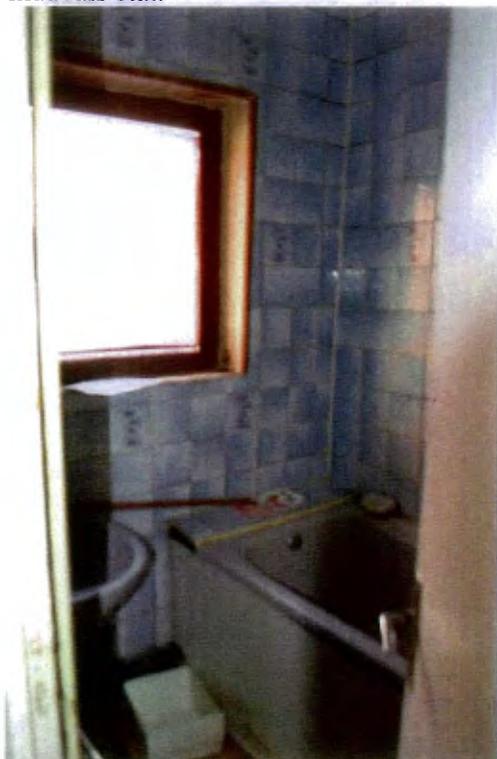
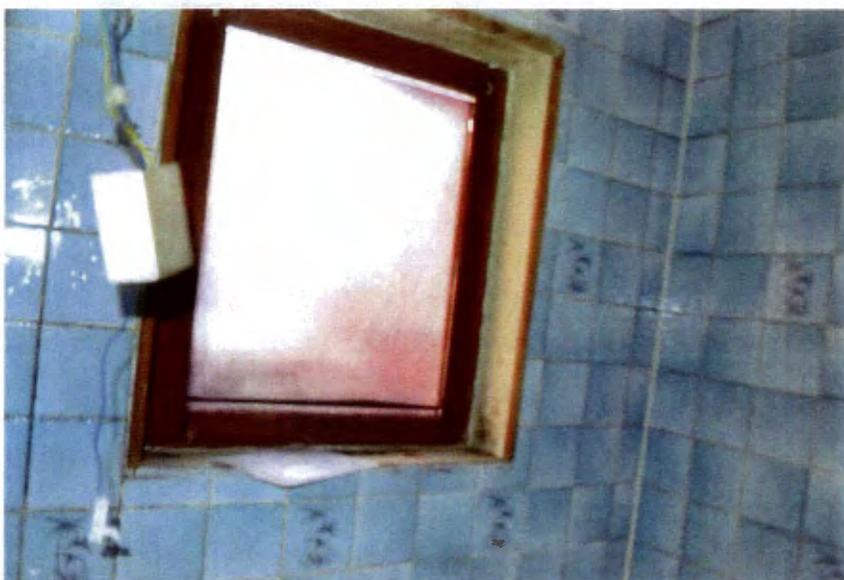
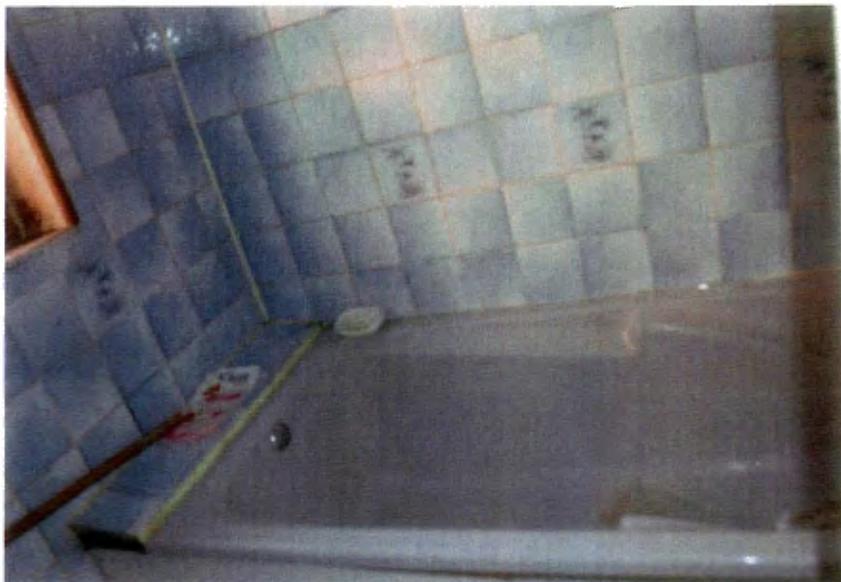
Salle de bain

De l'eau coule depuis le plafond. Les murs sont recouverts d'une faïence bleue, en état d'usage.

Le chauffage est assuré par un radiateur. L'éclairage naturel se fait par un fenestron encadrement bois, en mauvais état.

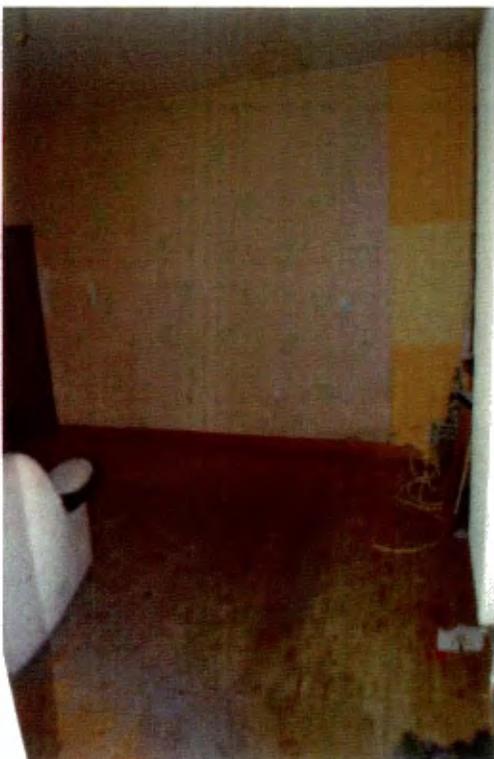
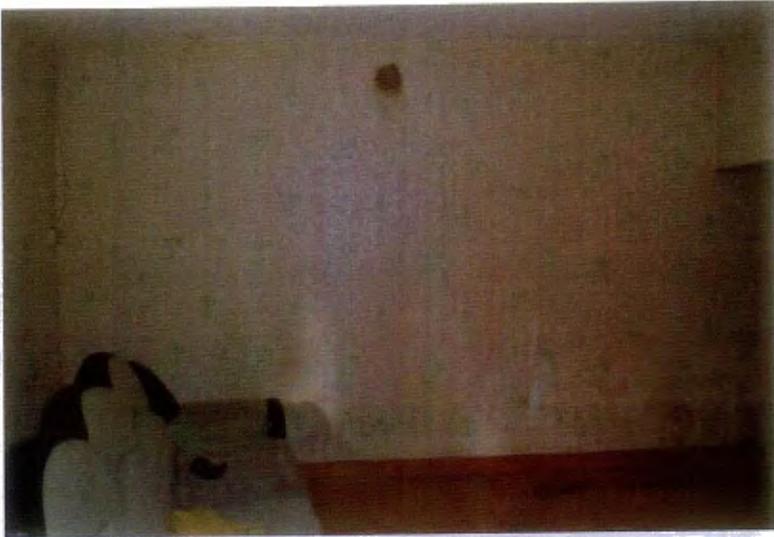
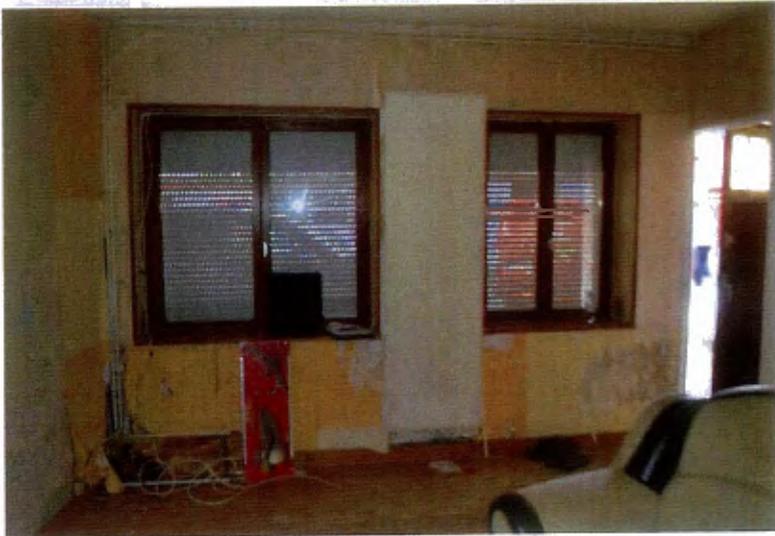
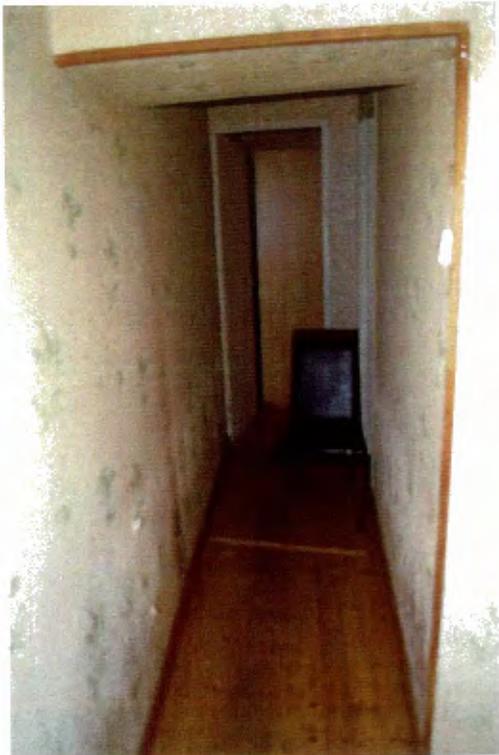
Pièce à vivre

Le plafond est recouvert d'une toile de verre, en mauvais état.

Les murs sont recouverts d'une tapisserie, en très mauvais état.

Le sol est recouvert d'un parquet, en mauvais état avec des plinthes.

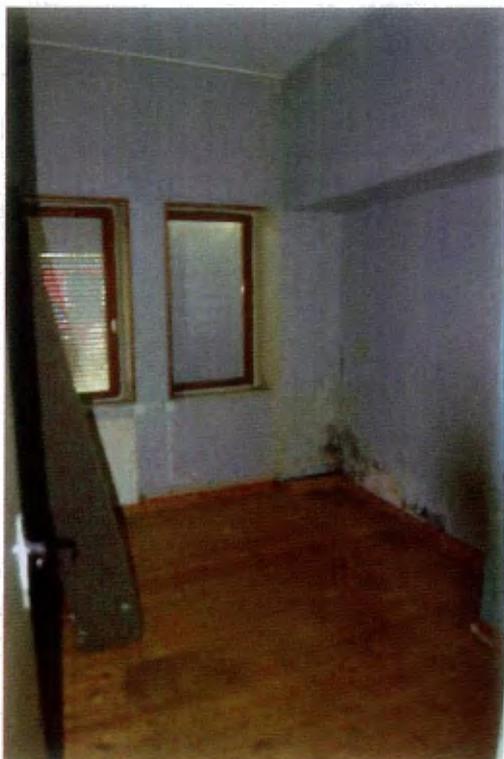
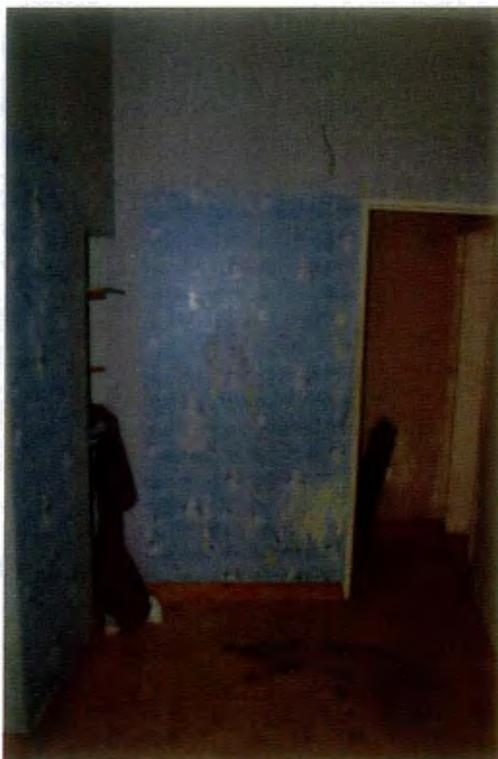
Chambre 1

Le sol est recouvert d'un parquet, avec plinthes, en mauvais état.

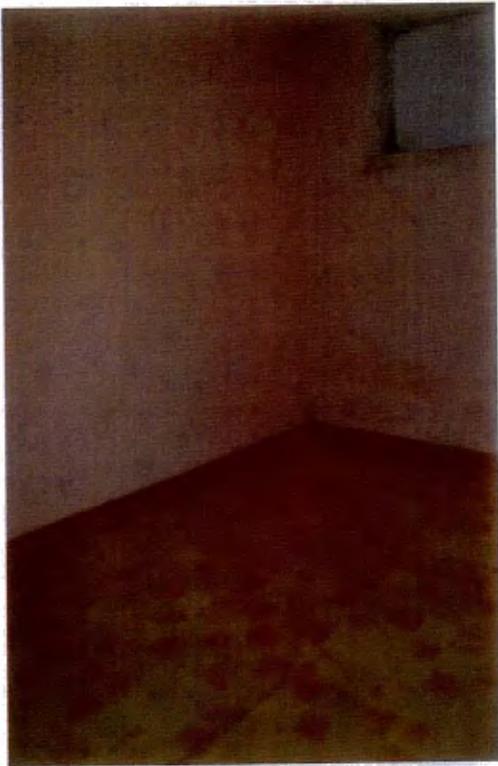
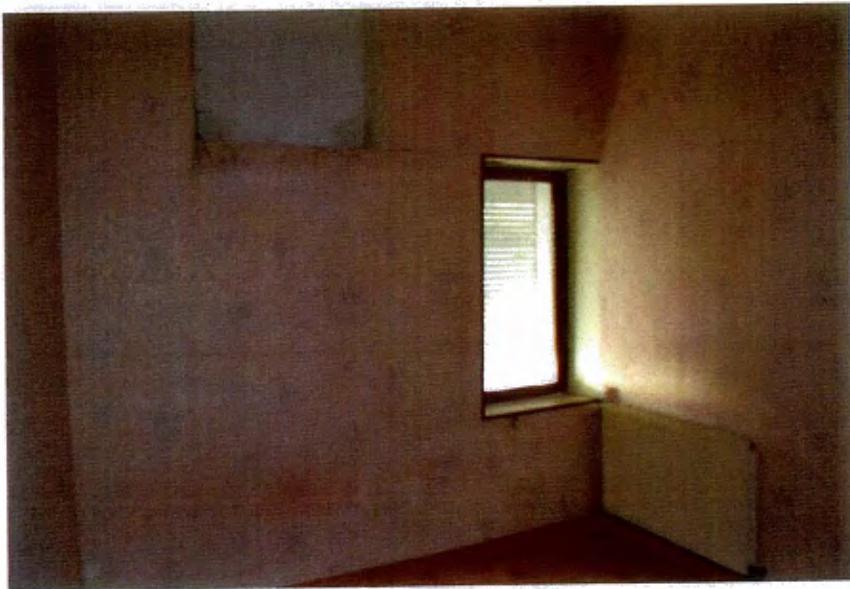
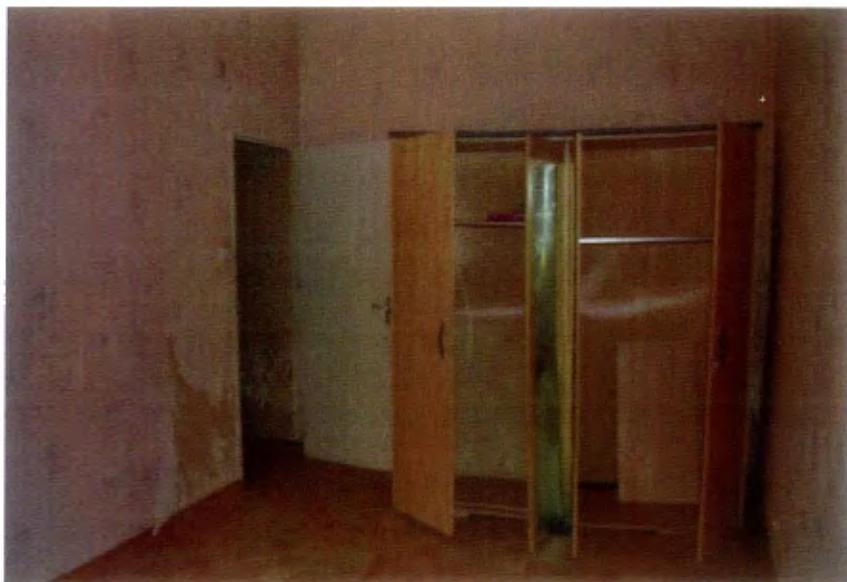
Chambre 2

Les murs sont recouverts d'une tapisserie orangée, en mauvais état.

Le sol est recouvert d'un linoléum orangé, en mauvais état.

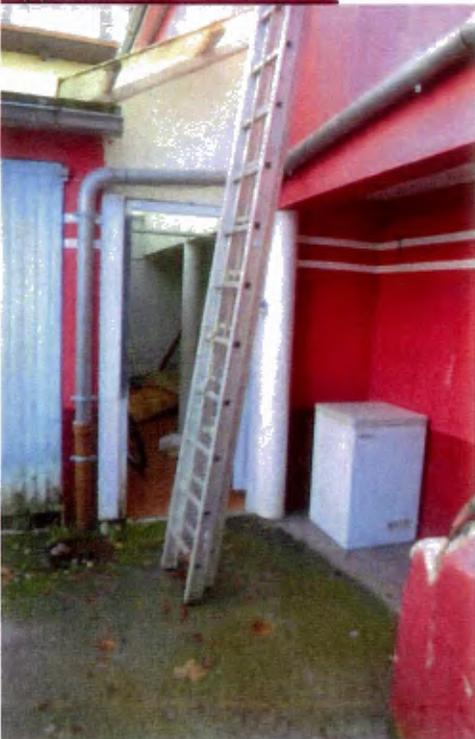
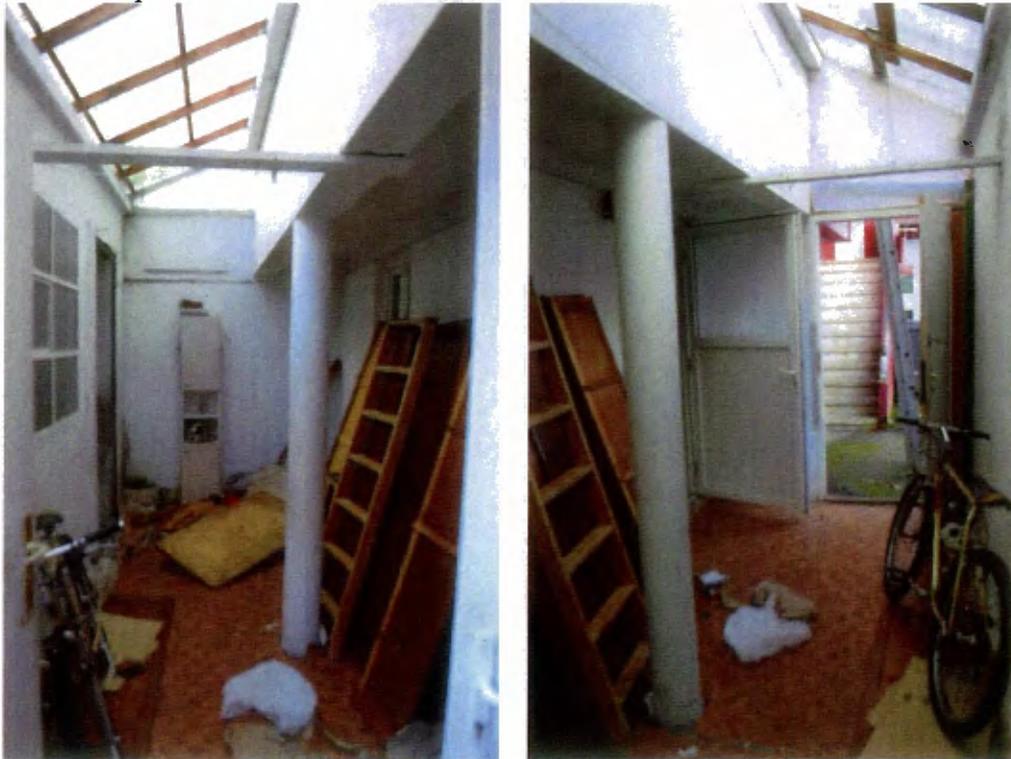
Appartement n° 2 : lot n°1

Il s'agit d'un appartement de Type 3 situé au rez-de-chaussé du bâtiment A. Il est actuellement inoccupé et en très mauvais état.

Cet appartement est accessible par une porte bois, en très mauvais état.

Les murs sont bruts avec une peinture blanche, en mauvais état.

Le sol est recouvert d'un linoléum marron, en très mauvais état.

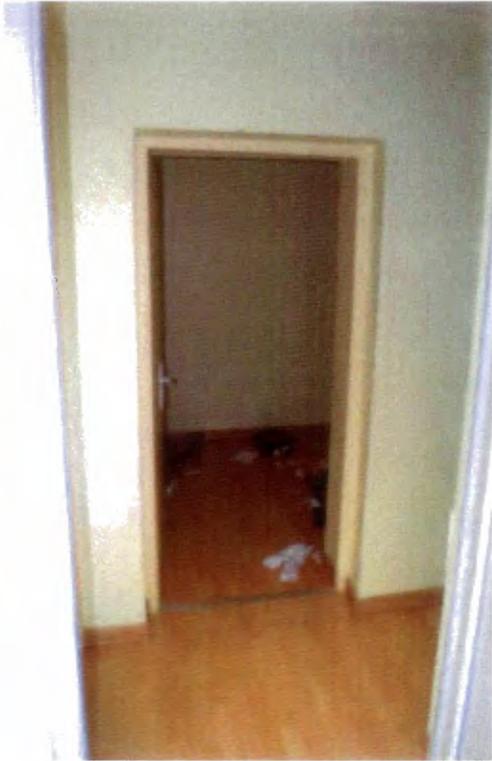
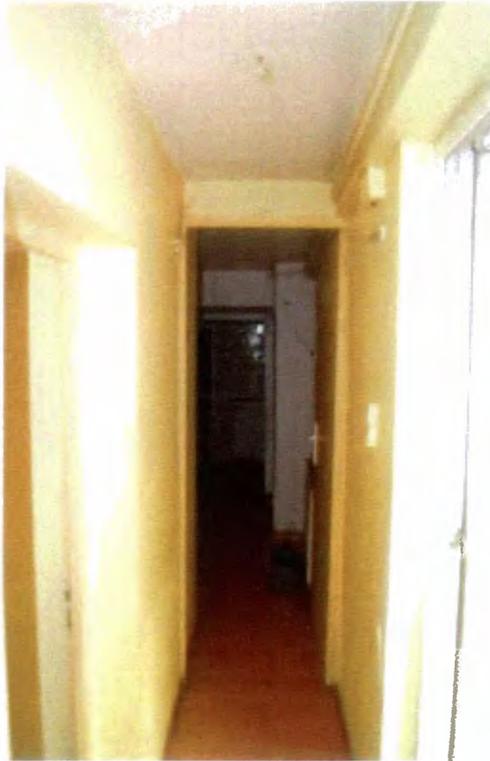
Dégagement

Les murs sont recouverts d'une tapisserie peinte en jaune, en très mauvais état.

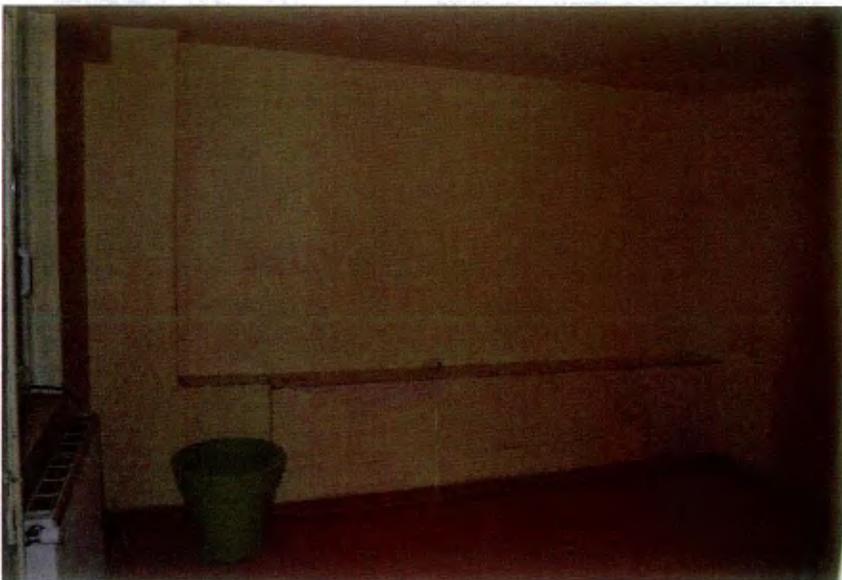
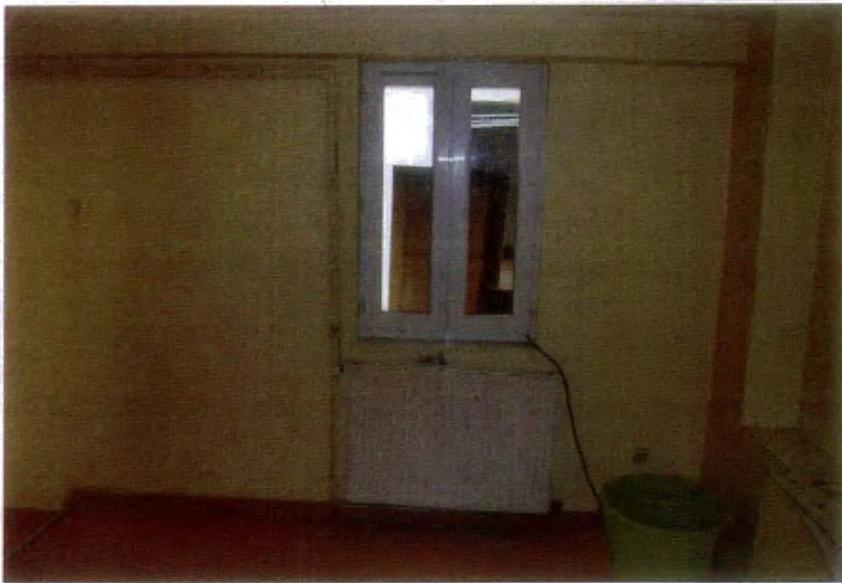
Pièce 1 à usage de **chambre**

Les murs sont recouverts d'une tapisserie peinte en jaune, en très mauvais état.

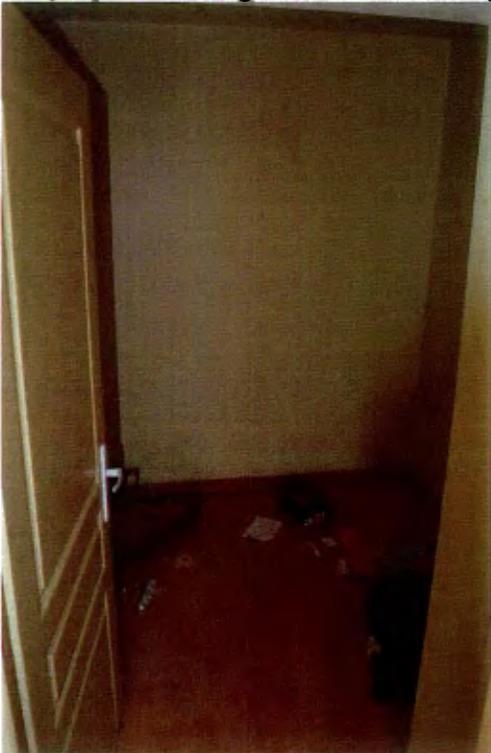
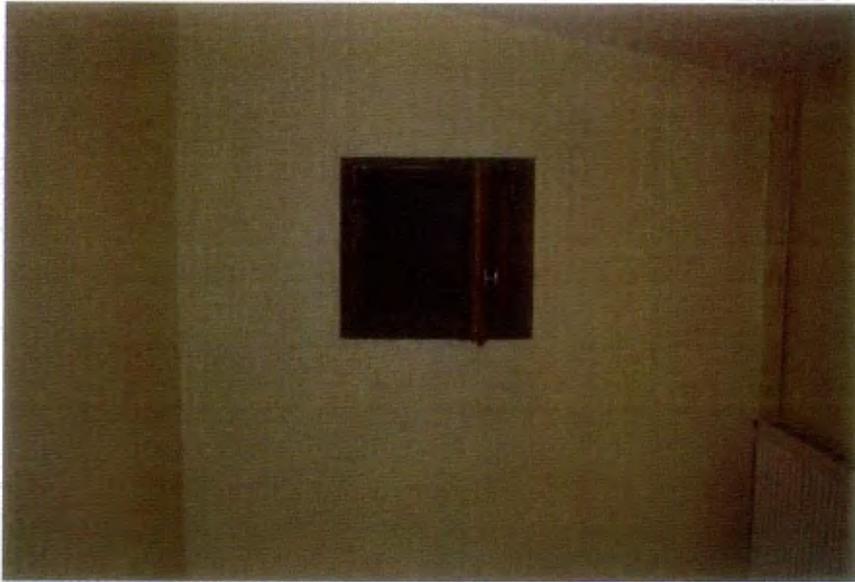
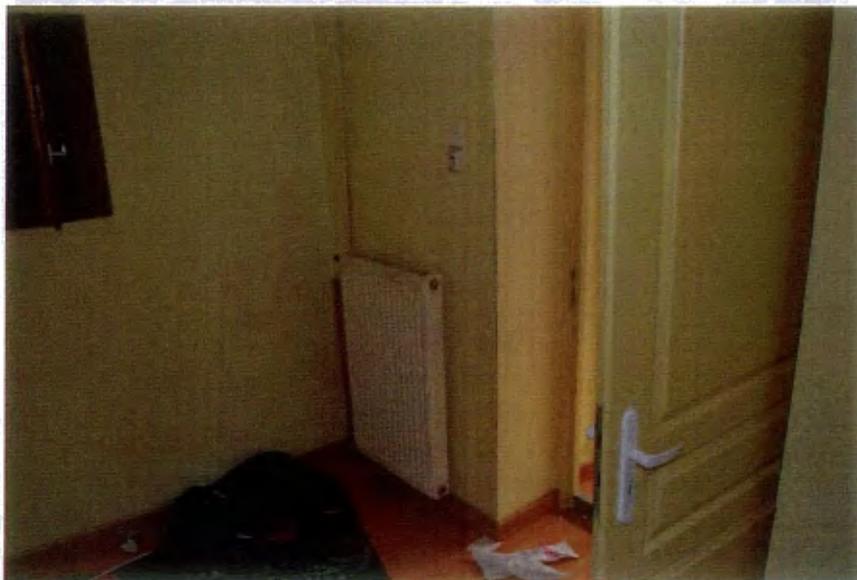
2^{ème} pièce à usage de **bureau**

Les murs sont recouverts d'une tapisserie peinte en jaune, en mauvais état.

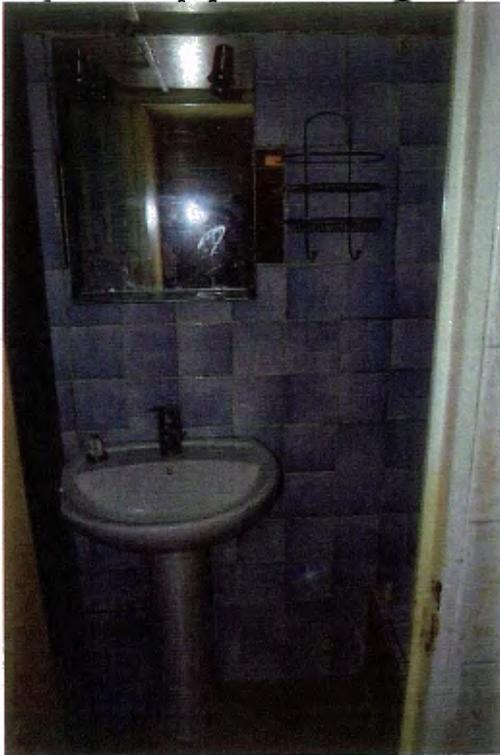
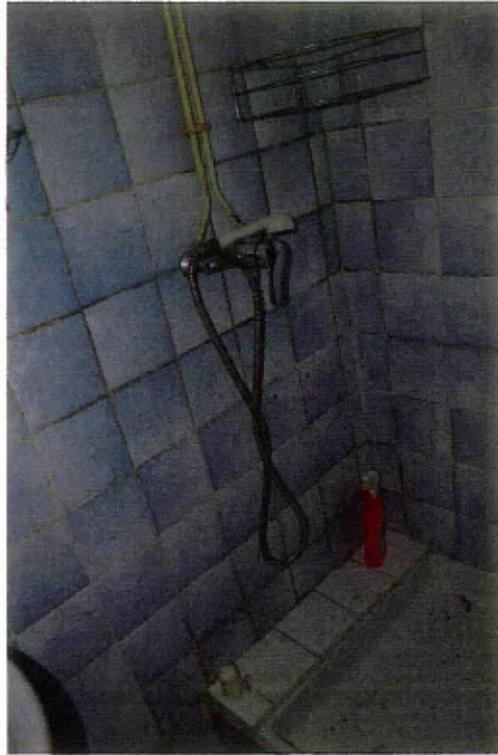
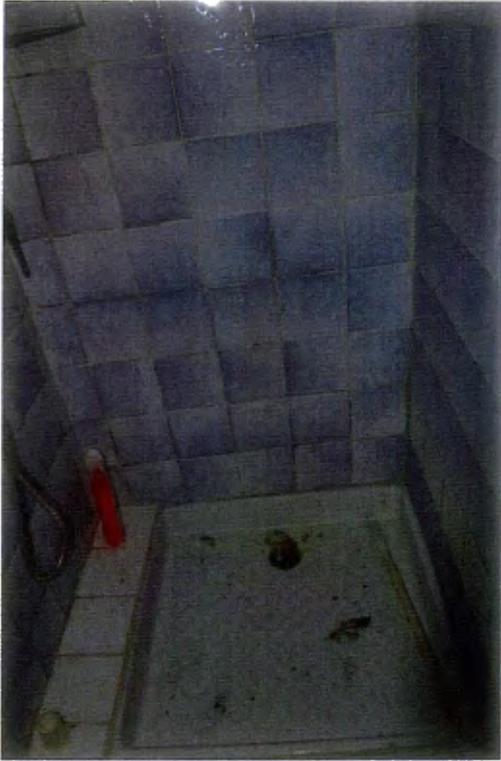
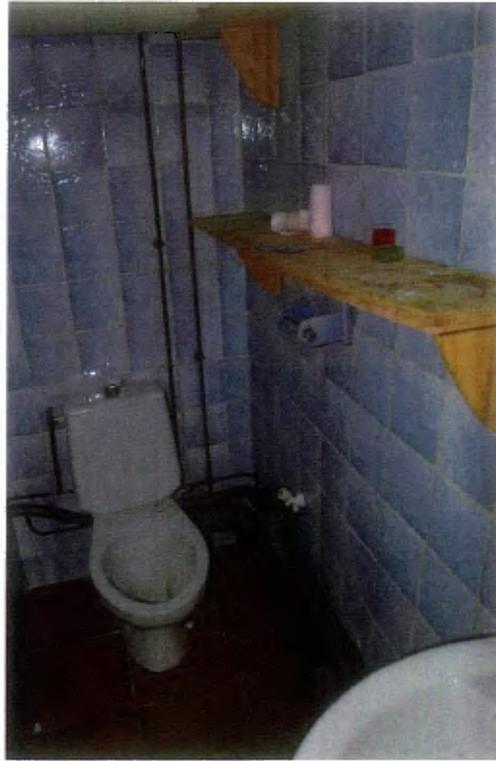
Salle de bain

Le plafond est recouvert d'une peinture jaune, en mauvais état.

Le sol est recouvert d'un carrelage marron, en mauvais état.

- un bac à douche, en état d'usage,
- une colonne de douche, en mauvais état,
- un lavabo avec robinet mitigeur
- un WC.

La pièce est équipée de deux étagères, en très mauvais état.

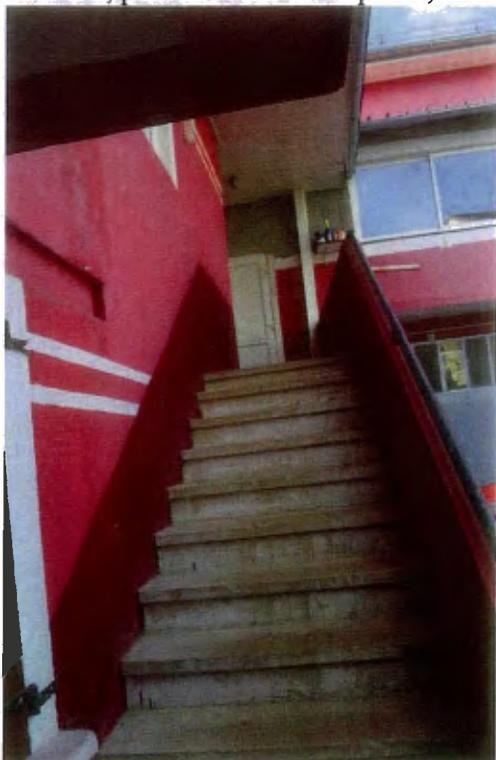
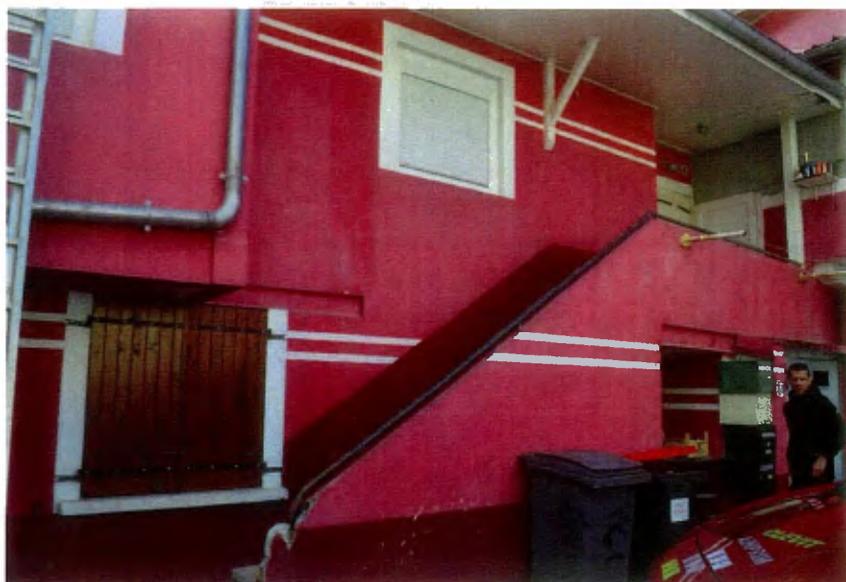
1^{er} étage

J'accède, par des escaliers en pierre, en mauvais état, à l'étage du bâtiment, où se trouve un appartement.

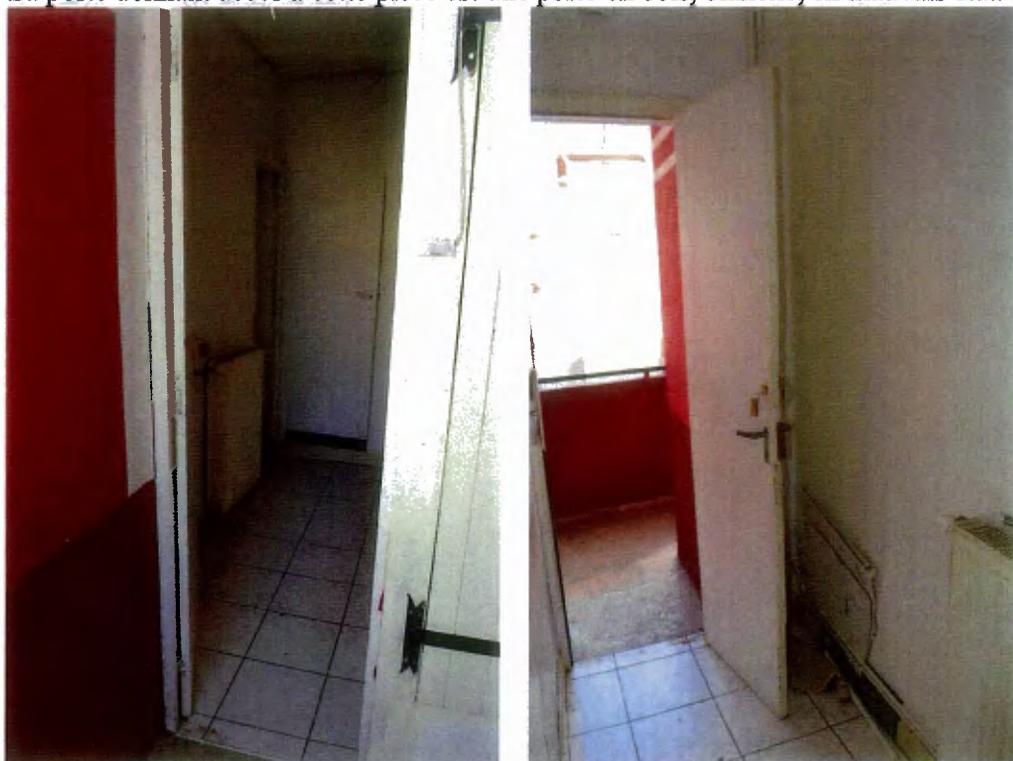
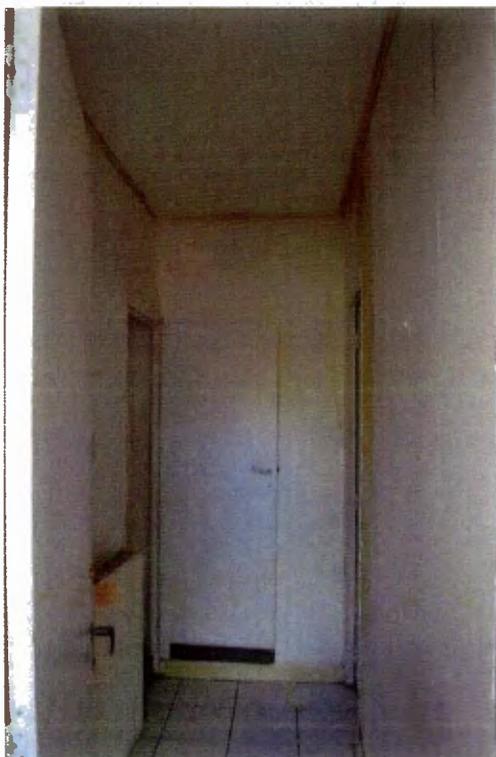
Dégagement

Cet appartement est inoccupé et est en très mauvais état. Il est accessible par une porte en bois pleine en mauvais état.

Le plafond est constitué de dalles de faux-plafond, en mauvais état.

Les murs sont recouverts d'une tapisserie peinte en blanc, en très mauvais état, déchirée en de nombreux endroits.

La porte donnant accès à cette pièce est une porte en bois, blanche, en mauvais état.

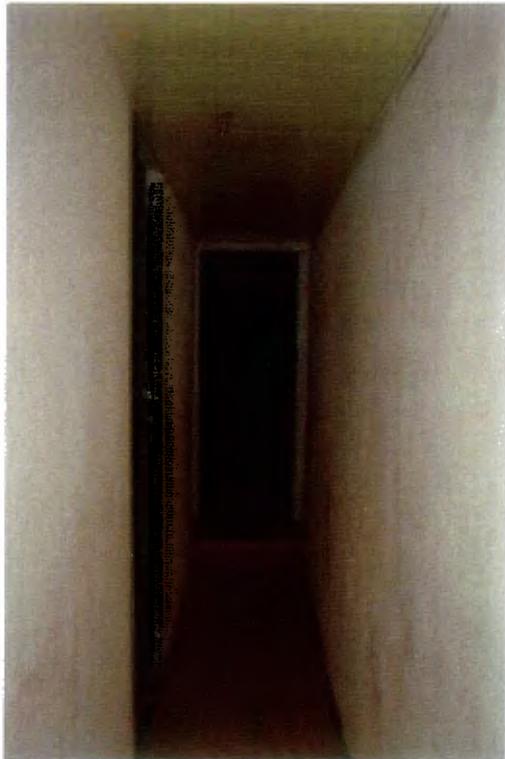
Le côté nuit est accessible par un second **dégagement**.

Le plafond est constitué de lame de PVC, en mauvais état.

Les murs sont recouverts d'un crépi type gouttelettes, en mauvais état.

Le sol est recouvert d'un parquet, en mauvais état.

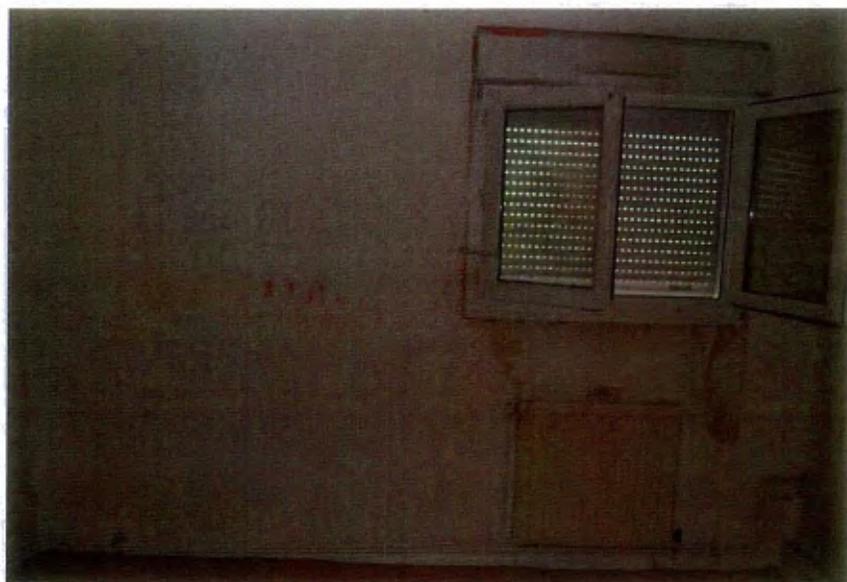
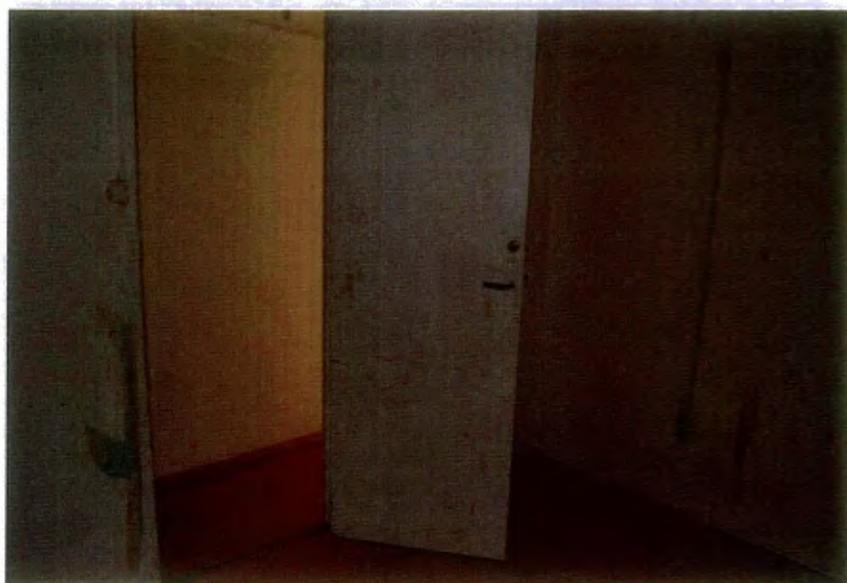
Chambre 1

Le sol est recouvert d'un parquet, en mauvais état.

Les murs sont recouverts d'une tapisserie, en mauvais état.

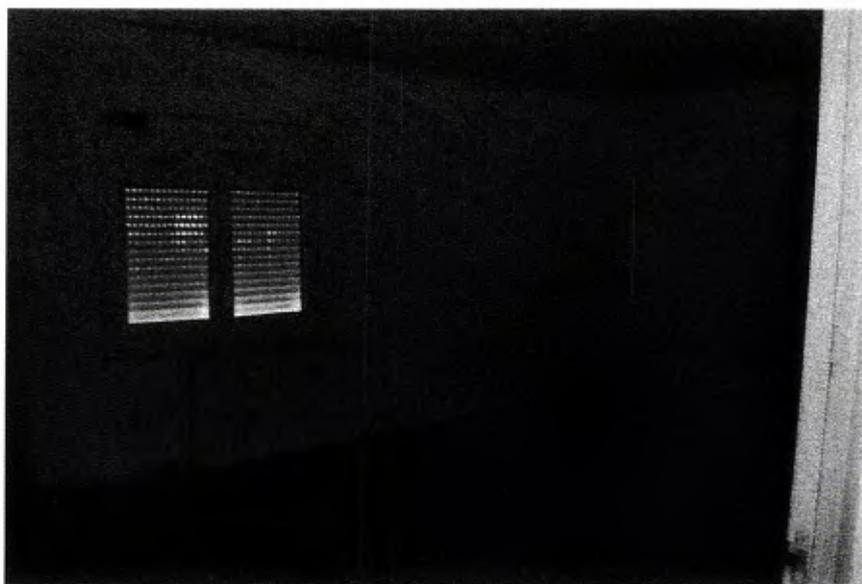
Chambre 3

Le sol est recouvert d'un parquet, en mauvais état.

Les murs sont recouverts d'une tapisserie, en mauvais état.

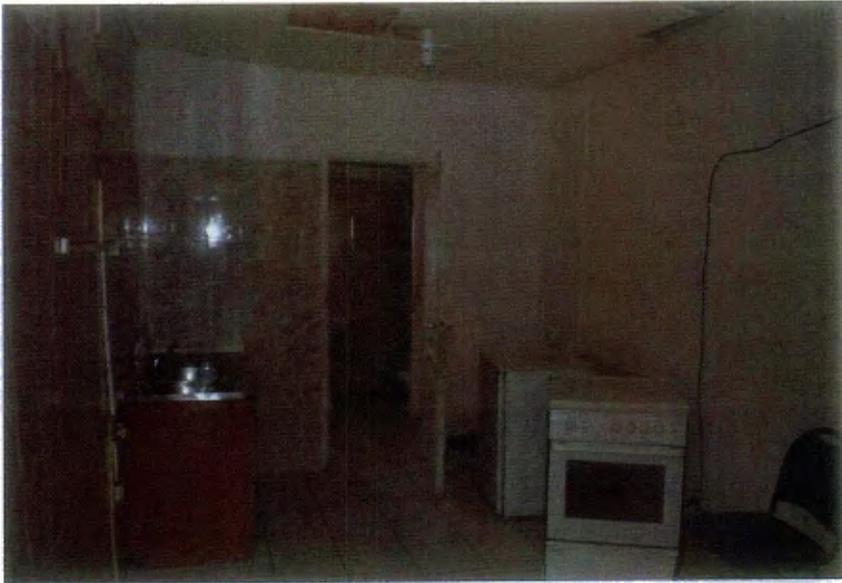
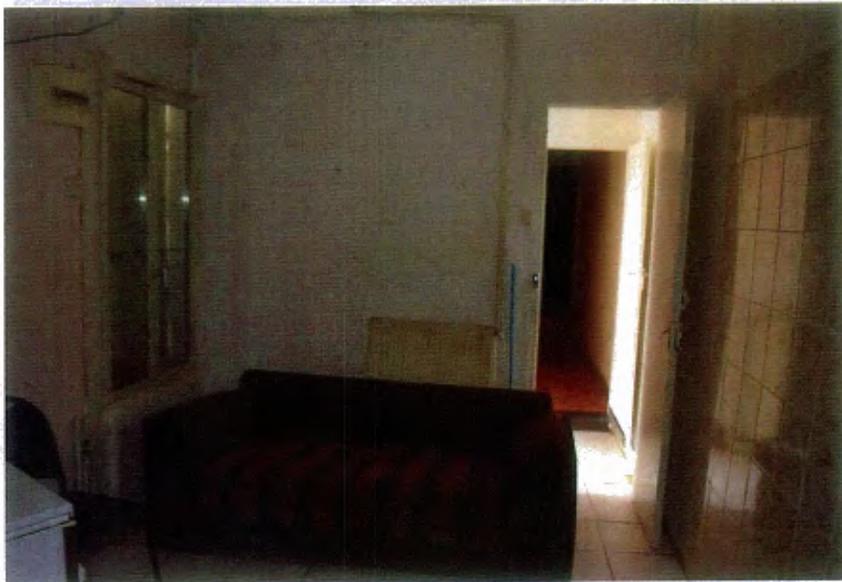
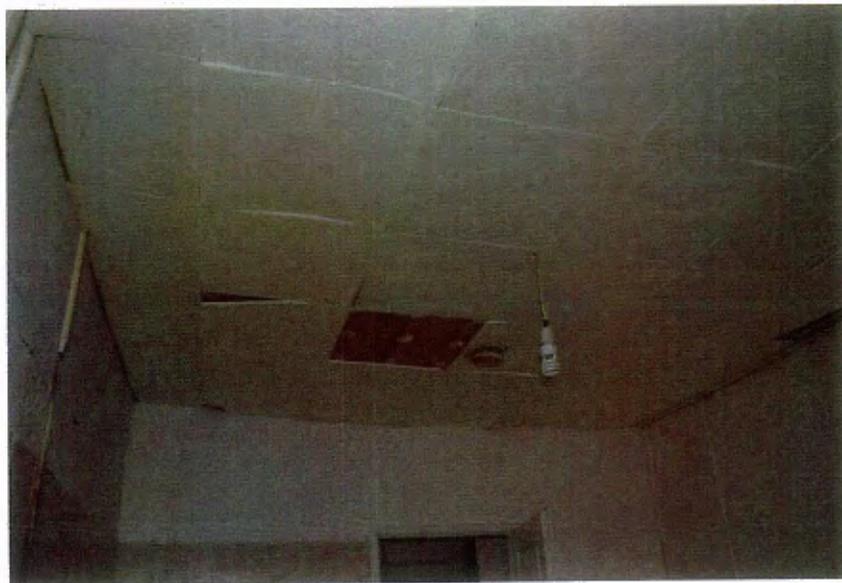
Salle de vie / cuisine

Le plafond est constitué de dalles de faux-plafond, en mauvais état. Certaines sont manquantes, laissant apparaître des lattes bois. Certaines gondolent.

Les murs sont recouverts d'une peinture blanche ainsi que d'une faïence, en mauvais état.

Le sol est recouvert d'un carrelage blanc, en mauvais état.

L'installation sanitaire comprend un évier, deux bacs, robinet mitigeur, en très mauvais état.

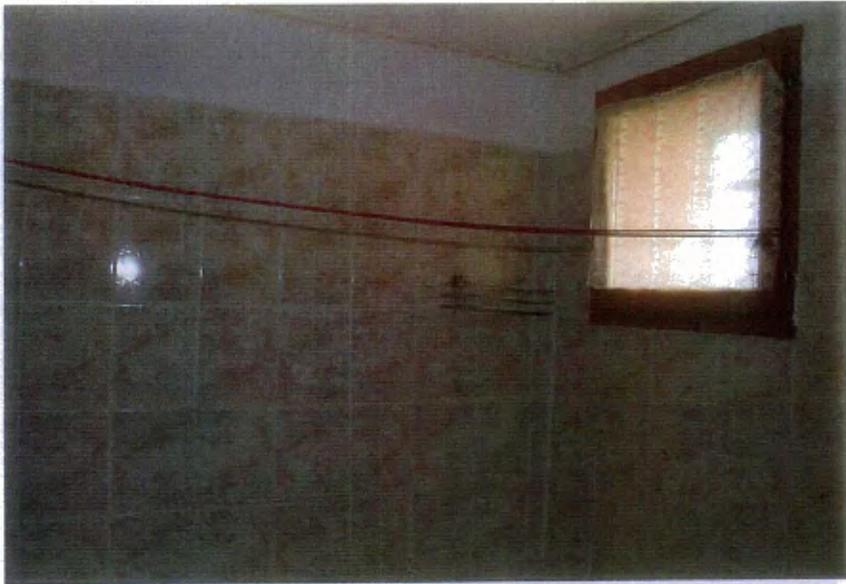
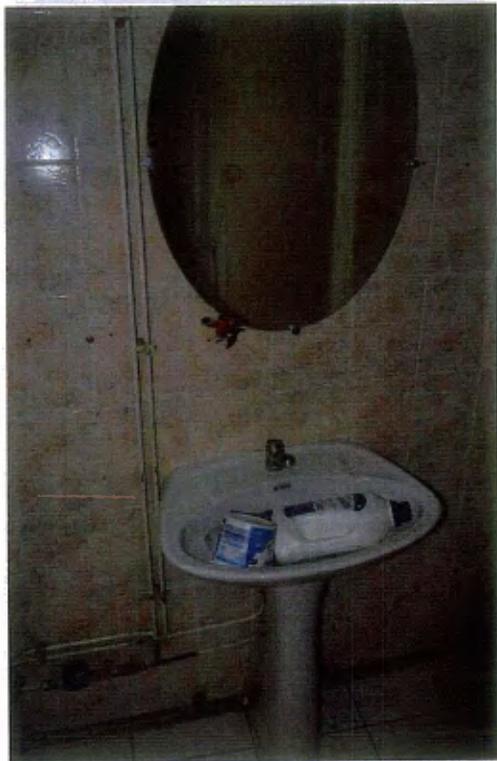
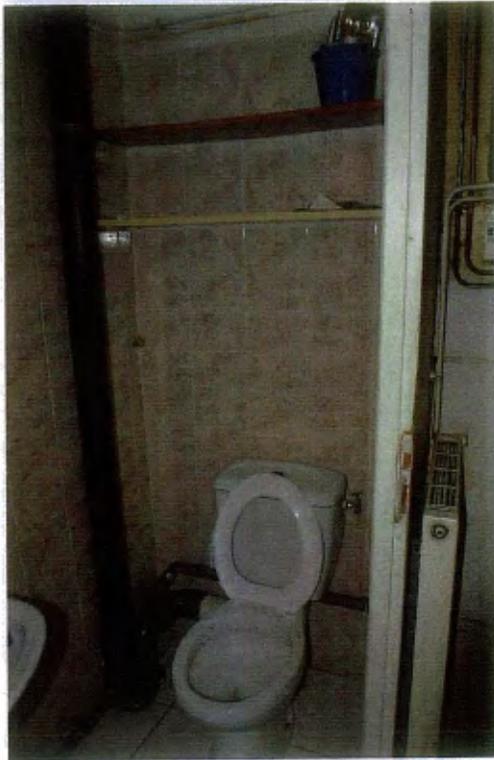
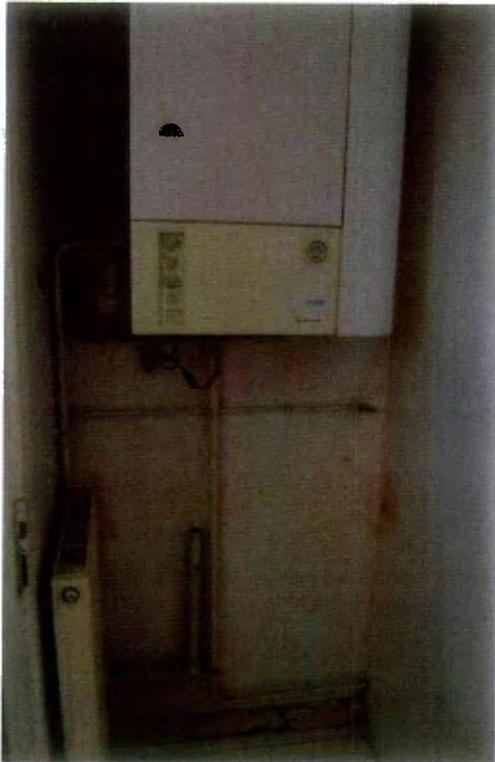
Salle de bain / toilettes

Le plafond est constitué de dalles, en mauvais état.

Les murs sont recouverts d'une faïence claire, en mauvais état, ainsi que d'une peinture, en mauvais état.

Le sol est recouvert d'un carrelage blanc, en mauvais état.
