# PROCES-VERBAL DE DESCRIPTION DE BIENS A SAISIR

Certifie m'être transporté, ce jour, à 10 heures 00, à **PONT DE VEYLE (01290), 14 Rue des Echets**, accompagné de Monsieur BAUDET David, serrurier, pour la société BMD à Saint André de Corcy 01390, de Monsieur PIERROT David, pour la société BATIMEX (diagnostics immobiliers), et de deux gendarmes de la brigade de gendarmerie de Pont de Veyle,

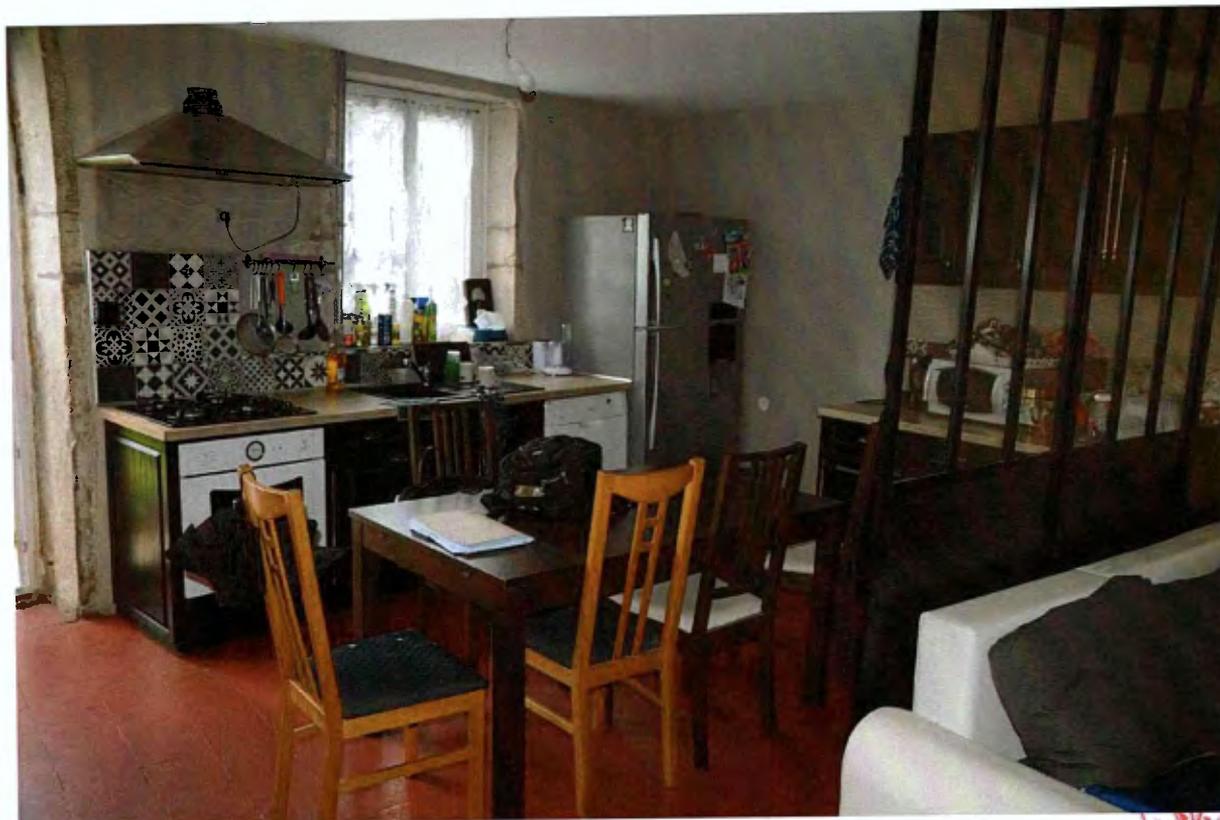
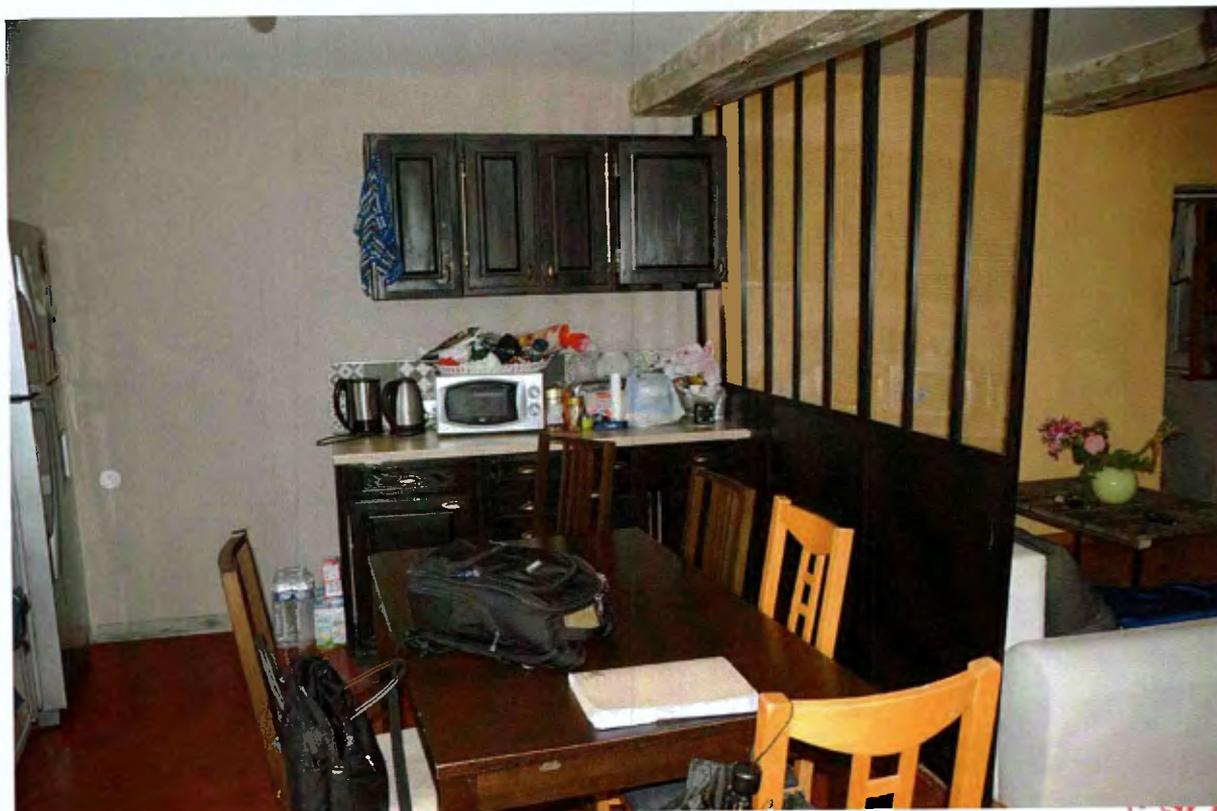
#### **Voir photographies n° 1 et n° 2**

Une première partie située côté cour est à usage de cuisine :

Le sol est carrelé, les murs sont peints et le plafond est peint.  
La peinture est en état moyen.

La pièce est éclairée par une fenêtre, menuiserie en PVC.

Les meubles de cuisine ne sont fixés ni au mur ni au sol.

Cette partie cuisine est séparée par une verrière en verre et métal de la partie, verrière ne fermant la pièce qu'à moitié.

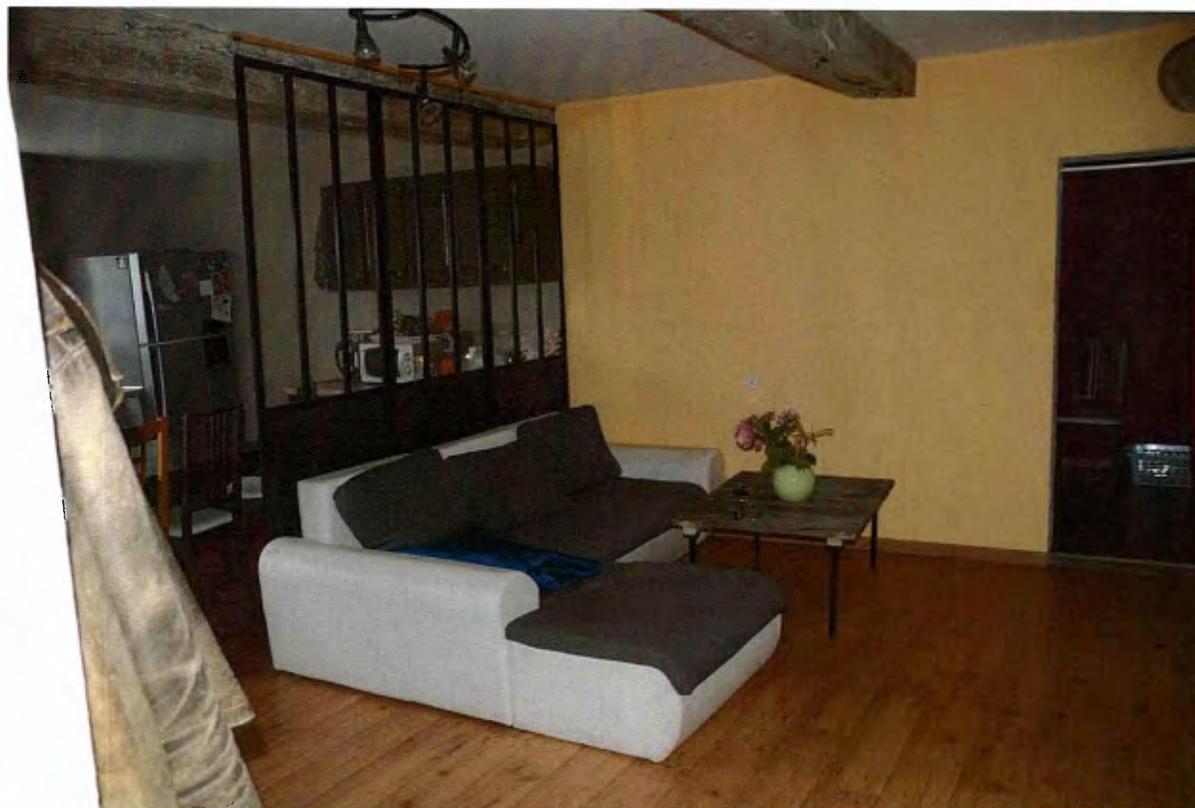
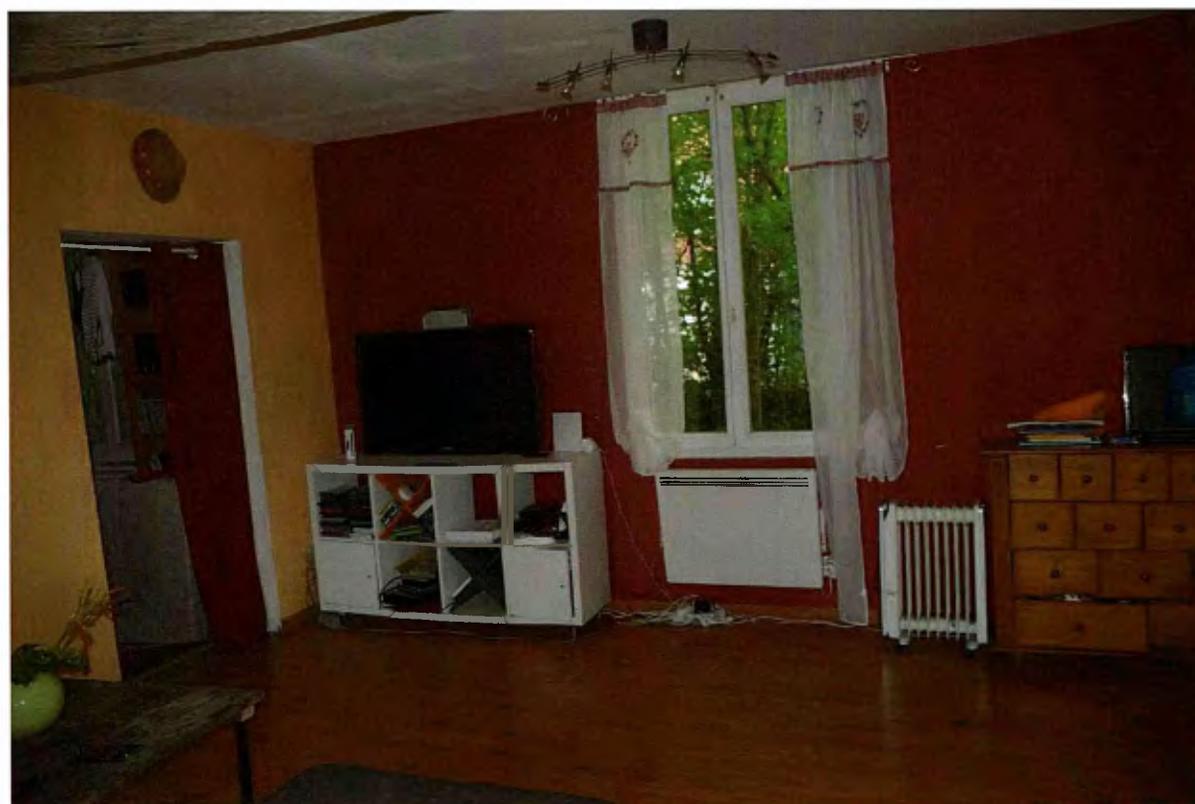
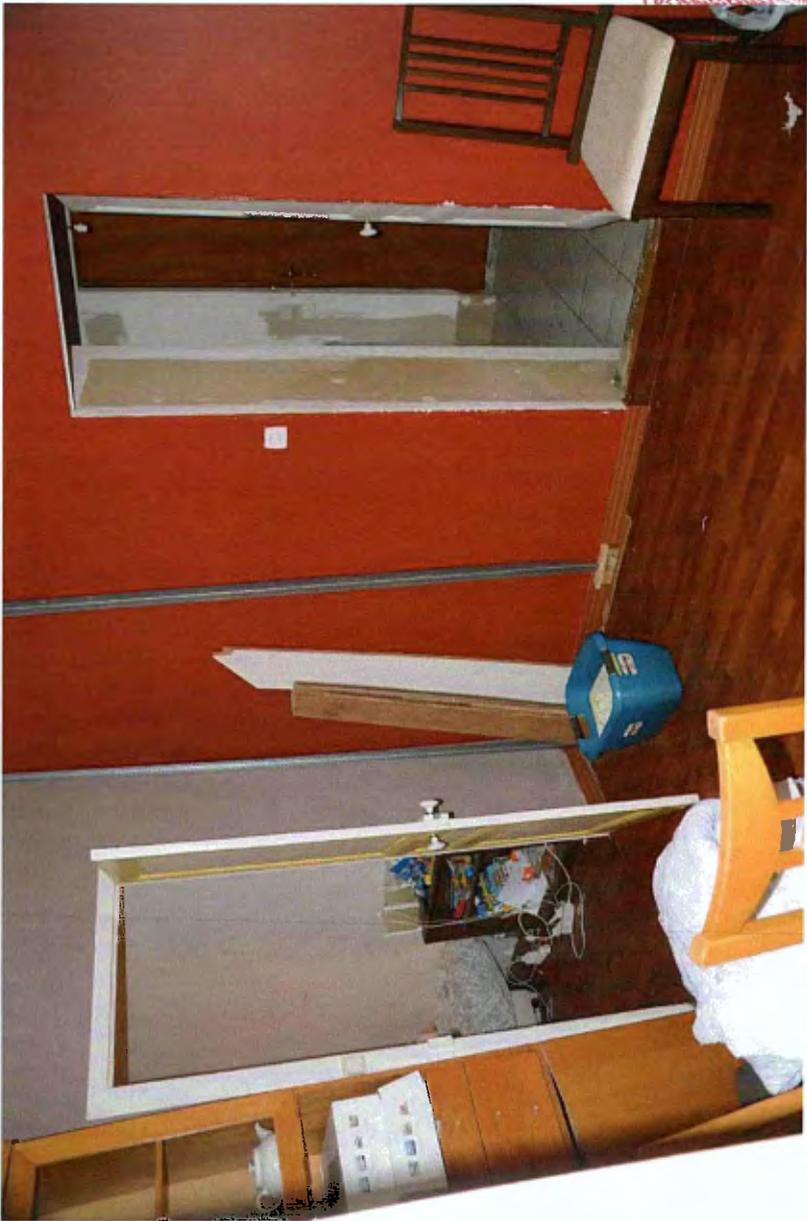
#### **Voir photographies n° 3 à n° 5**

La deuxième partie qui est contiguë est à usage de pièce à vivre.

Sol plancher, les murs sont peints, le plafond est peint, le tout en état moyen.

Présence d'un convecteur électrique.

Une fenêtre avec menuiserie PVC éclaire la pièce.

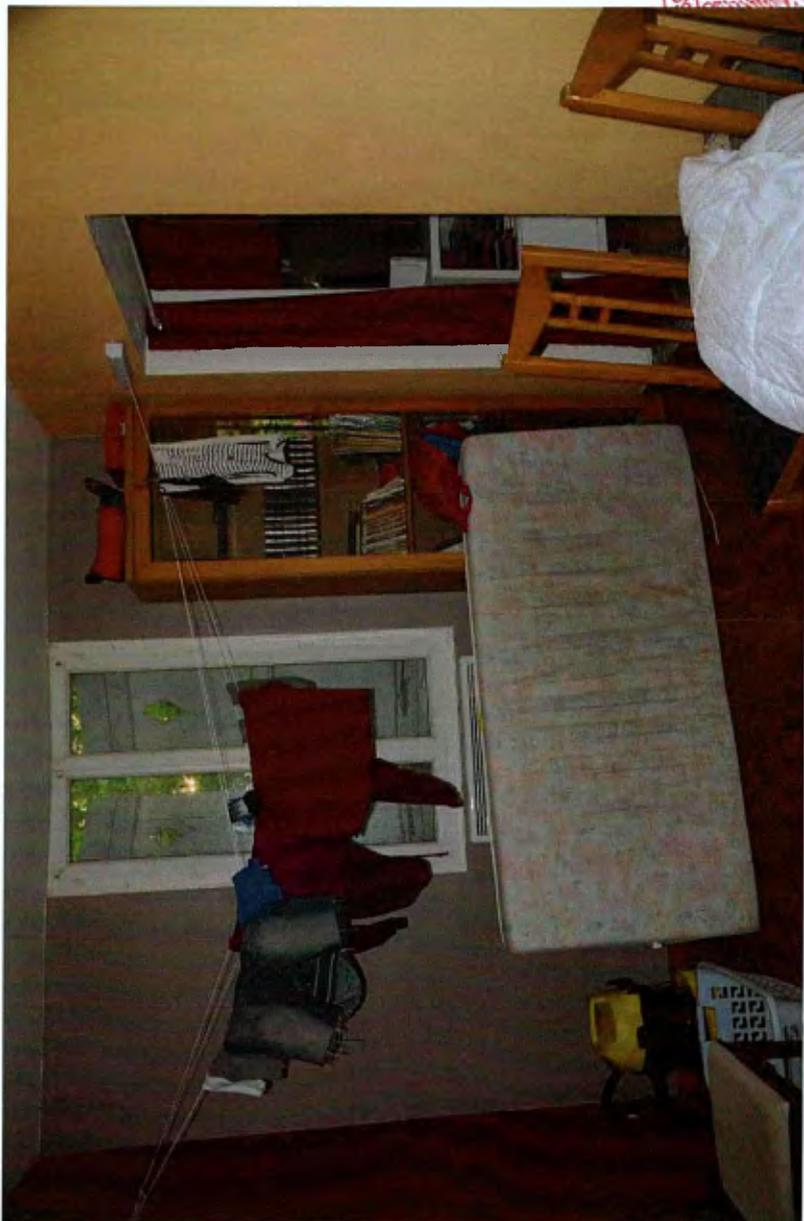
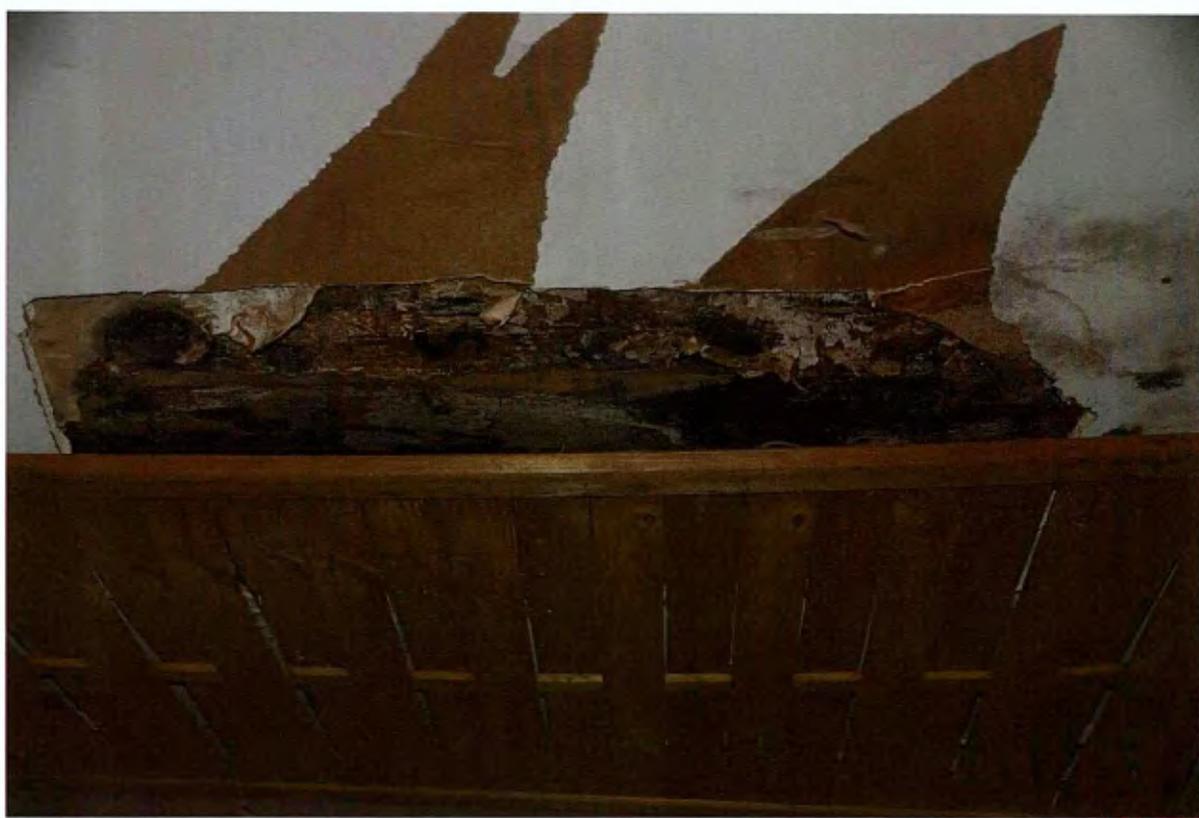
#### **Voir photographies n° 6 et n° 7**

Les murs sont peints, le plafond est peint, sol plancher, le tout en état très moyen.  
Le plafond est dégradé par une infiltration d'eau de pluie

Une fenêtre avec menuiserie PVC et volets bois éclaire la pièce.

Présence d'un convecteur électrique.

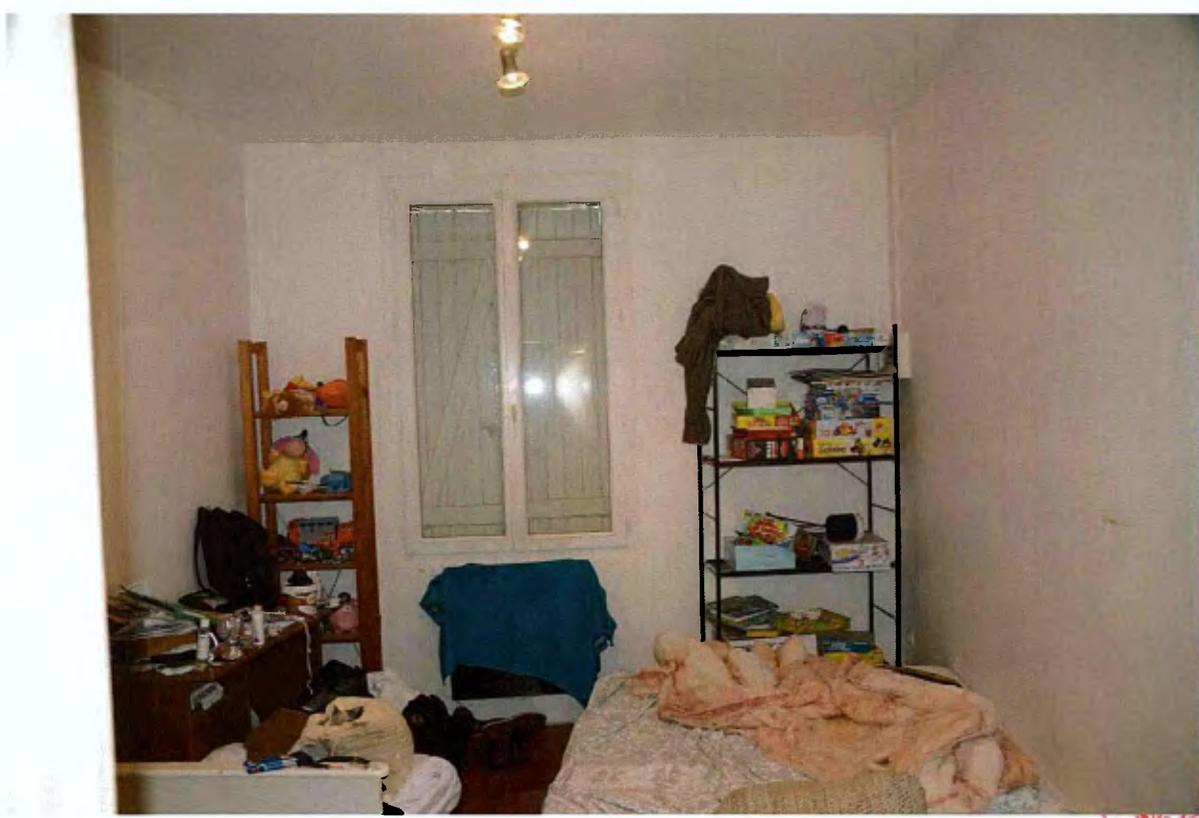
### **Voir photographie n° 8**

Les Murs et plafond sont peints.

Sol plancher.

Une fenêtre avec menuiserie PVC et volets bois éclaire la pièce.

Présence d'un convecteur électrique.

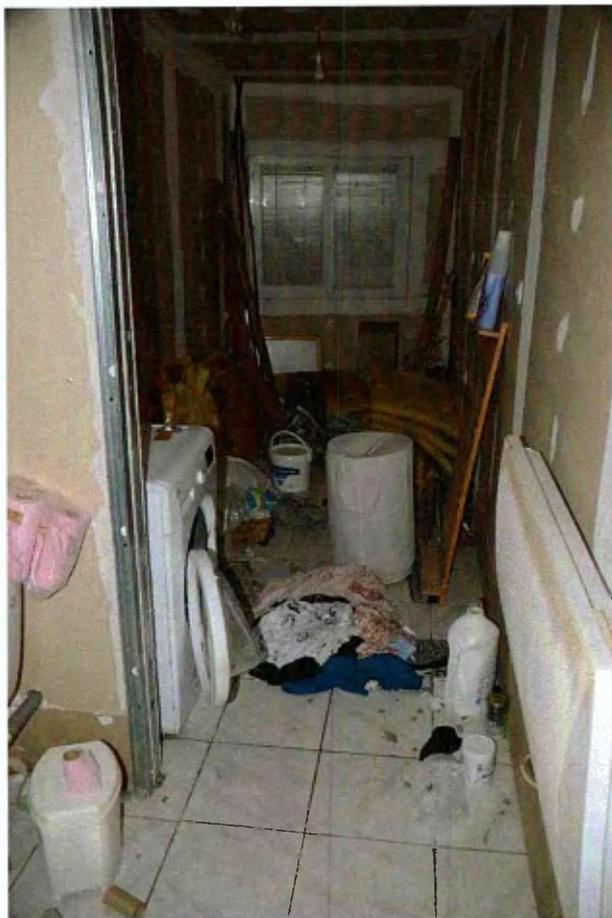
### **Voir photographie n° 9**

Le sol est carrelé.

Les murs sont habillés de placo plâtre à l'état brut.

Une fenêtre avec menuiserie PVC et un store éclaire la buanderie.

Présence d'un convecteur électrique.

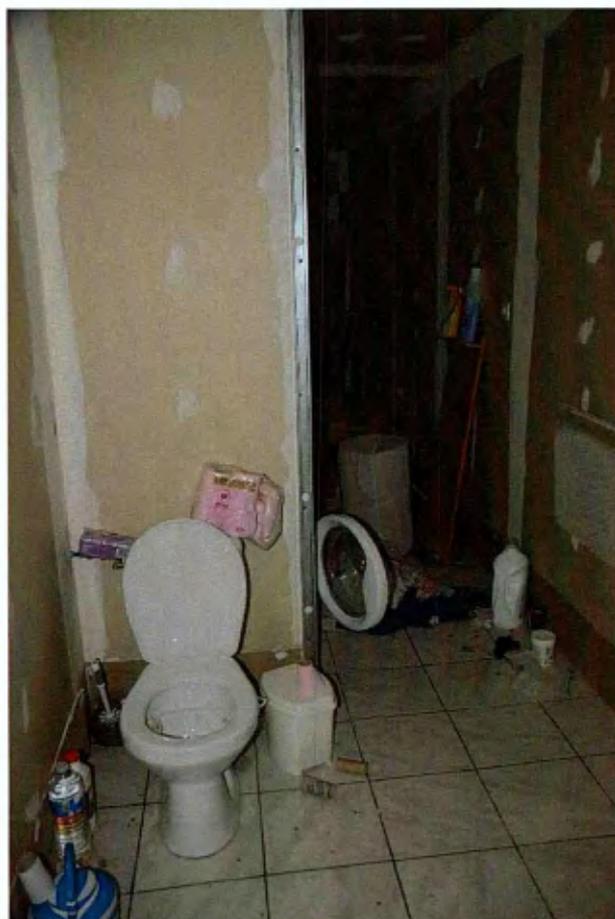
### **Voir photographie n° 10**

Le sol est carrelé.

Les murs sont habillés de placo plâtre à l'état brut.

Une cuvette WC.

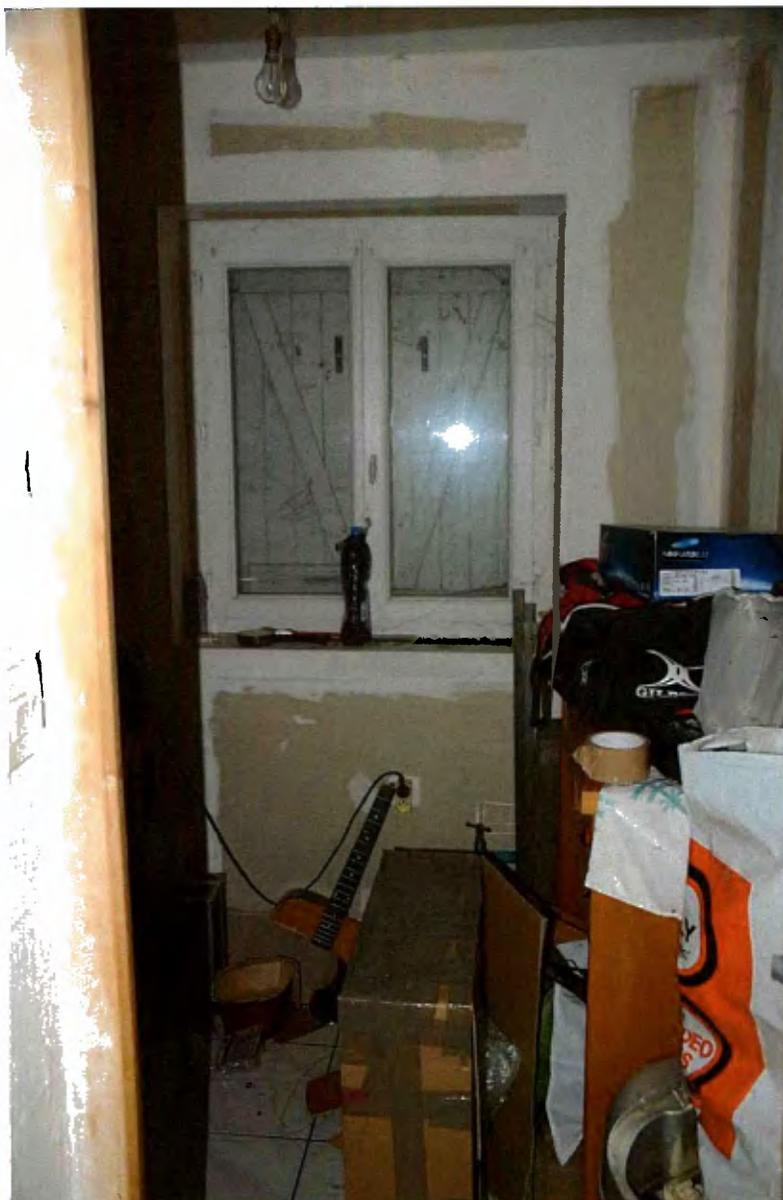
### **Voir photographie n° 11**

Le sol est carrelé.

Les murs sont habillés de placo plâtre à l'état brut.

Présence d'un convecteur électrique.

Une fenêtre avec menuiseries PVC et volet bois éclaire la pièce.

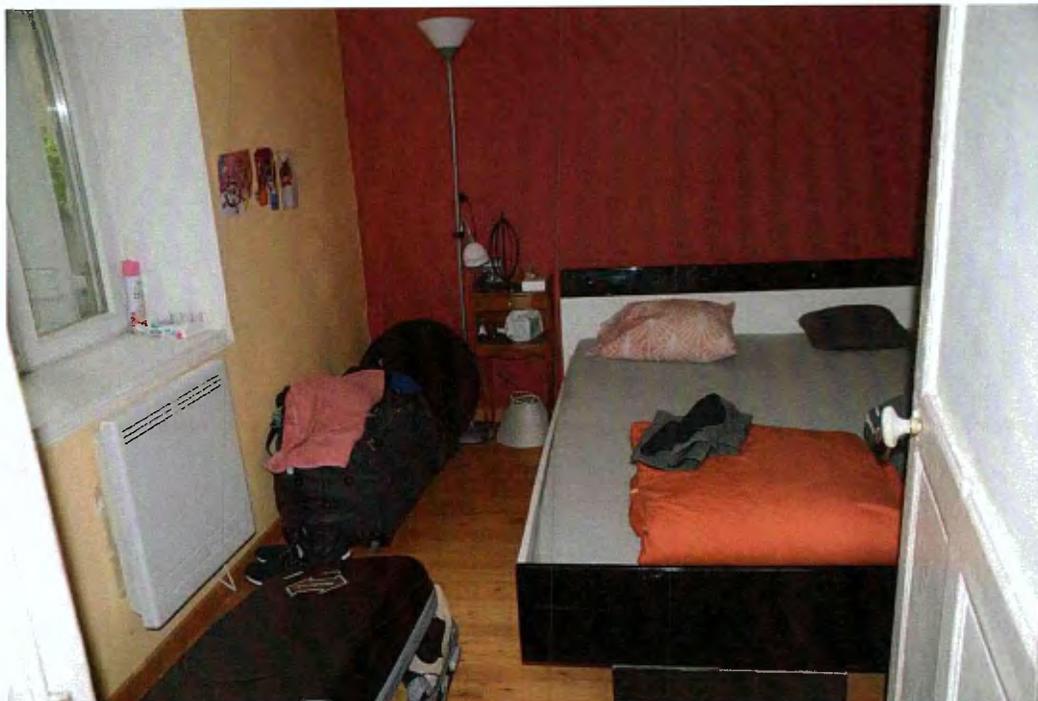
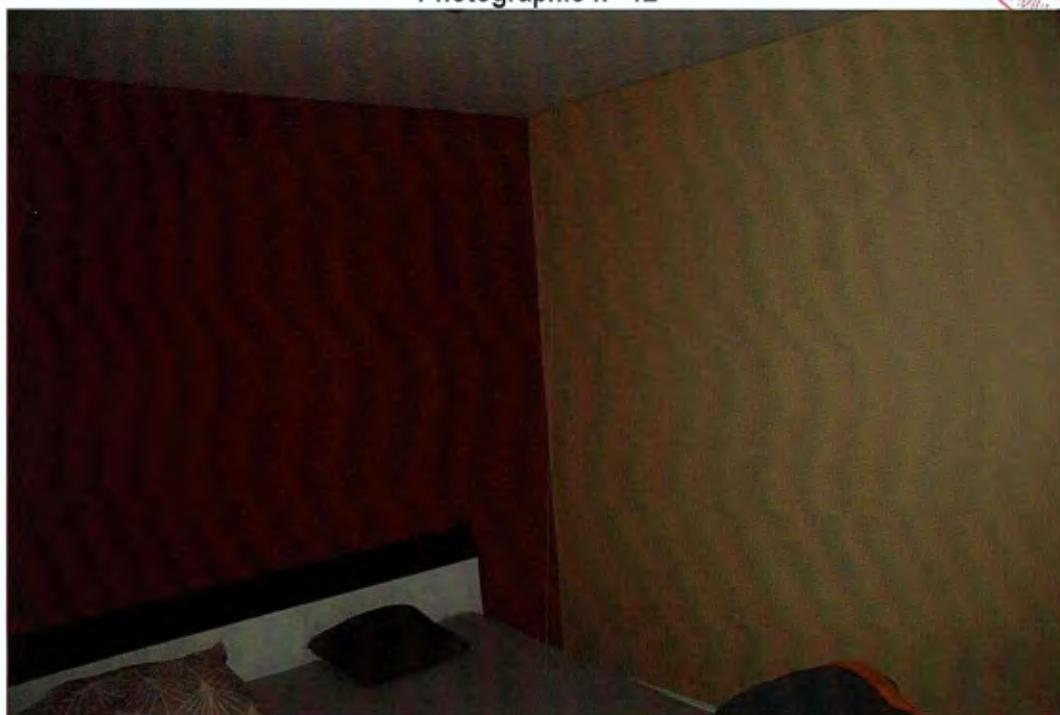
**Voir photographies n° 12 et n° 13**

Sol plancher.

Les murs et plafond sont peints.

Le tout est en état moyen.

Présence d'un convecteur électrique.

Une fenêtre avec menuiseries PVC et volet bois éclaire cette pièce.

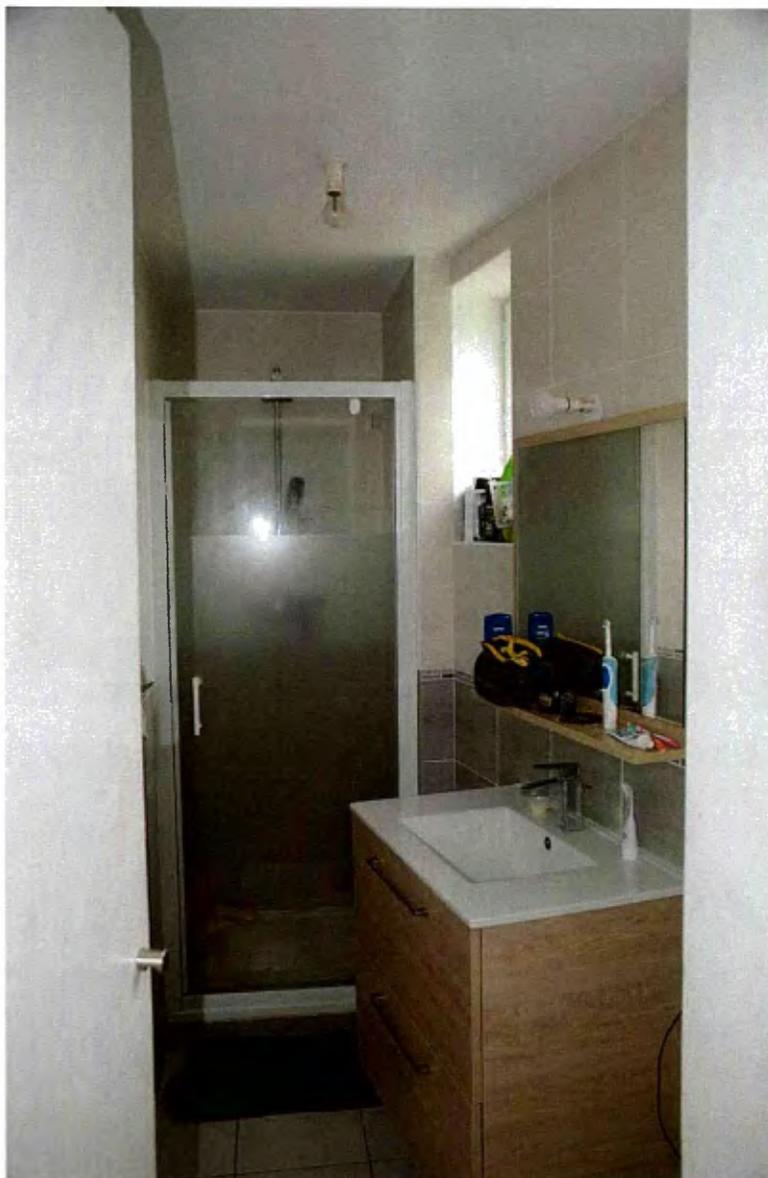
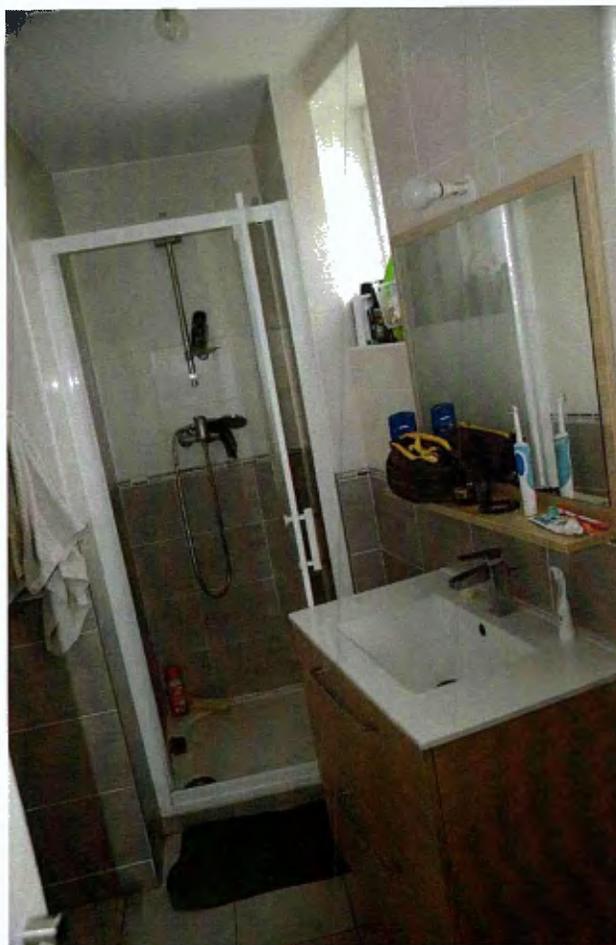
**Voir photographies n° 14 et n° 15**

Présence d'un meuble avec une vasque avec un miroir au-dessus.

Une douche

Une petite fenêtre PVC éclaire la pièce.

Le sol est carrelé.

Les murs sont recouverts de faïence.

Cette pièce récente et en bon état.

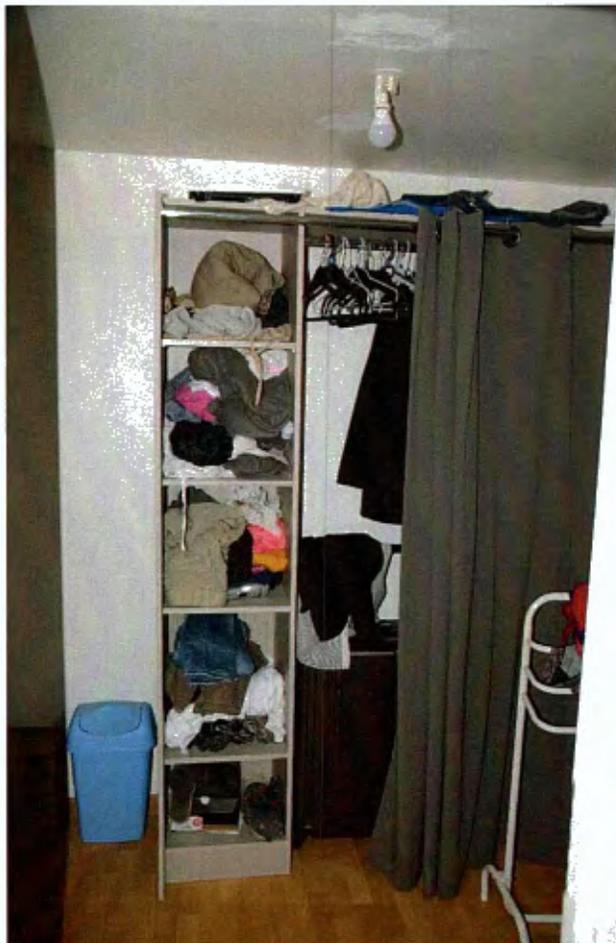
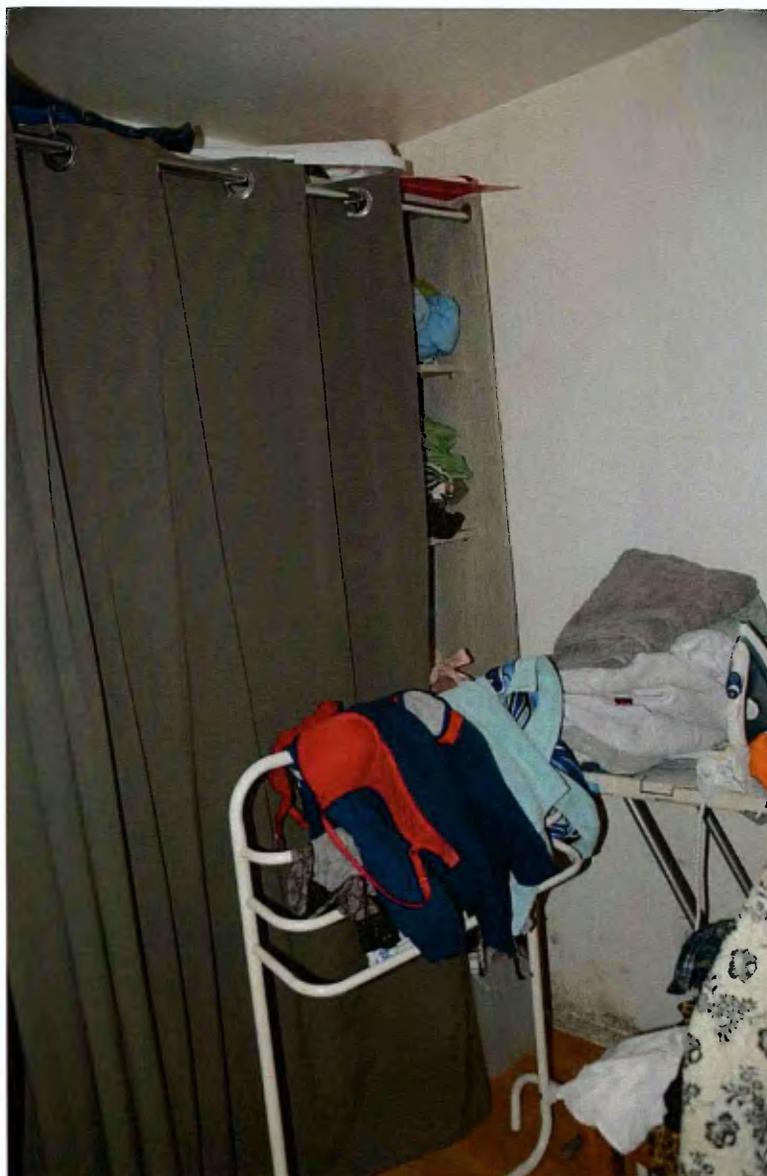
**Voir photographies n° 16 et n° 17**

Sol plancher.

Les murs sont peints.

Le plafond est peint.

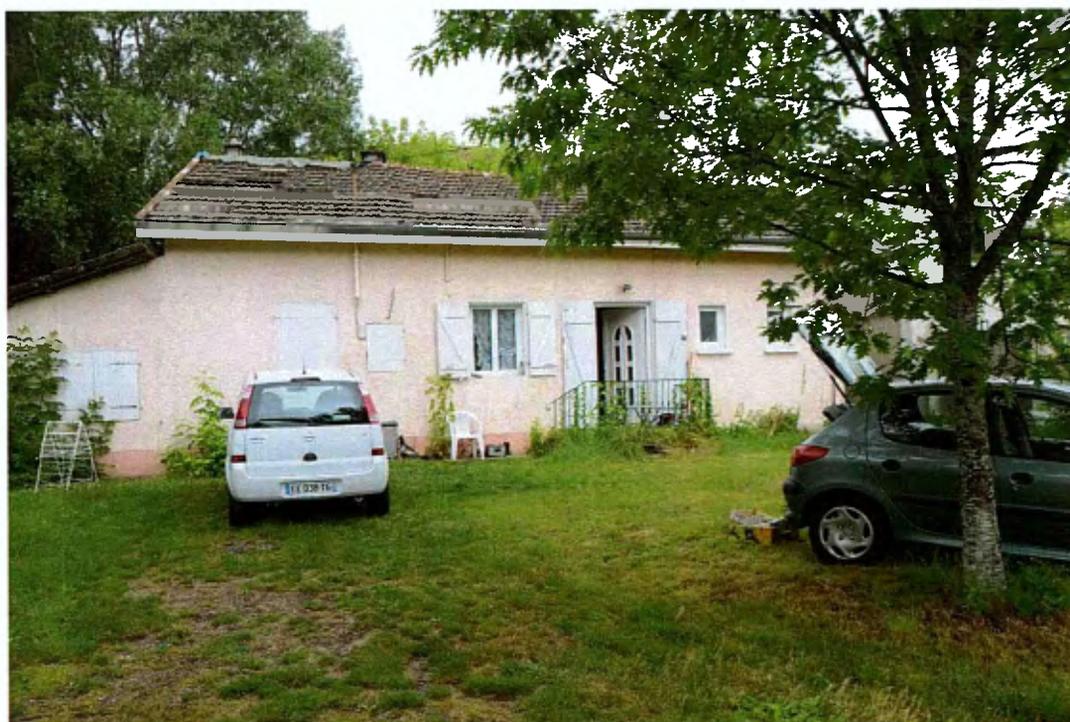
**Voir photographie n° 18**

Les murs sont crépis.

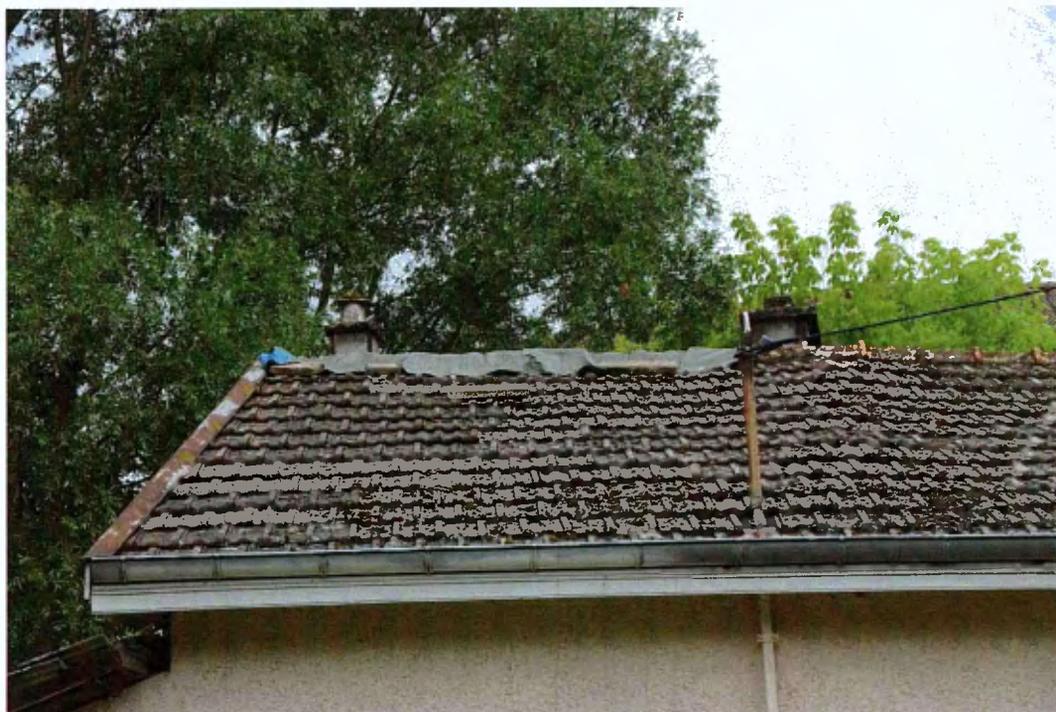
**Voir photographie n° 19**

La toiture en mauvais état.

Le toit est encore bâché suite aux infiltrations d'eaux de pluie.

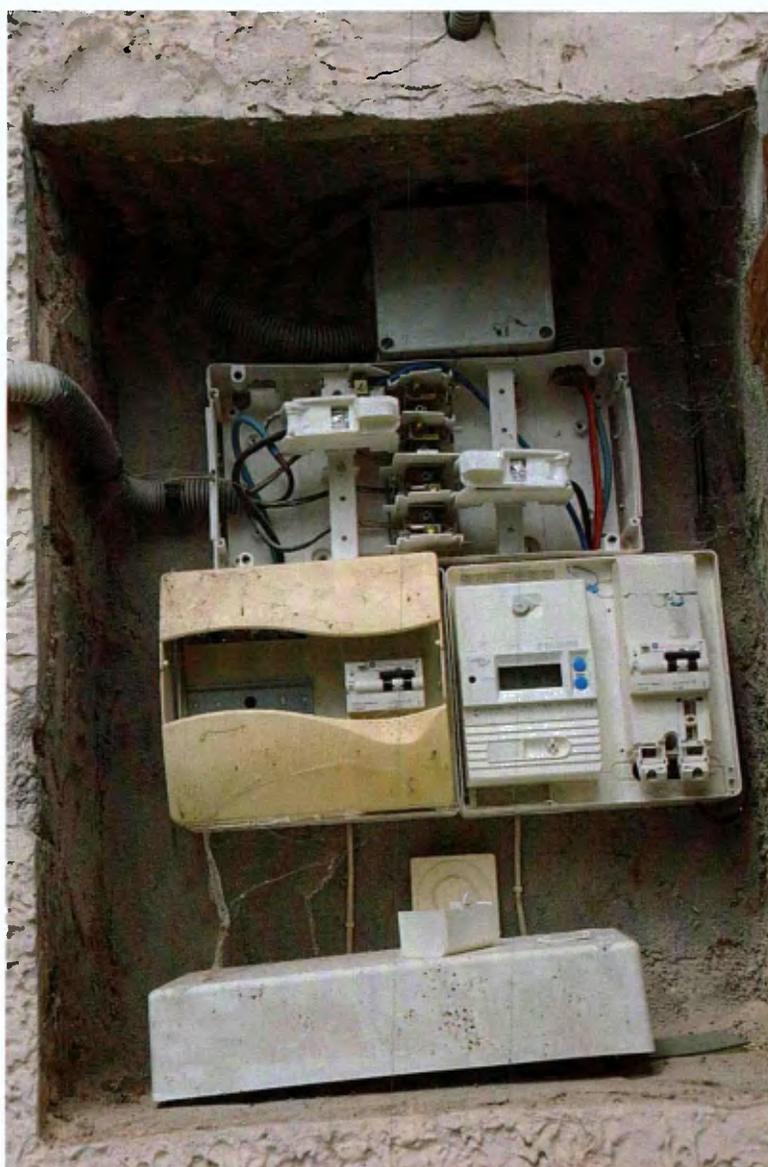
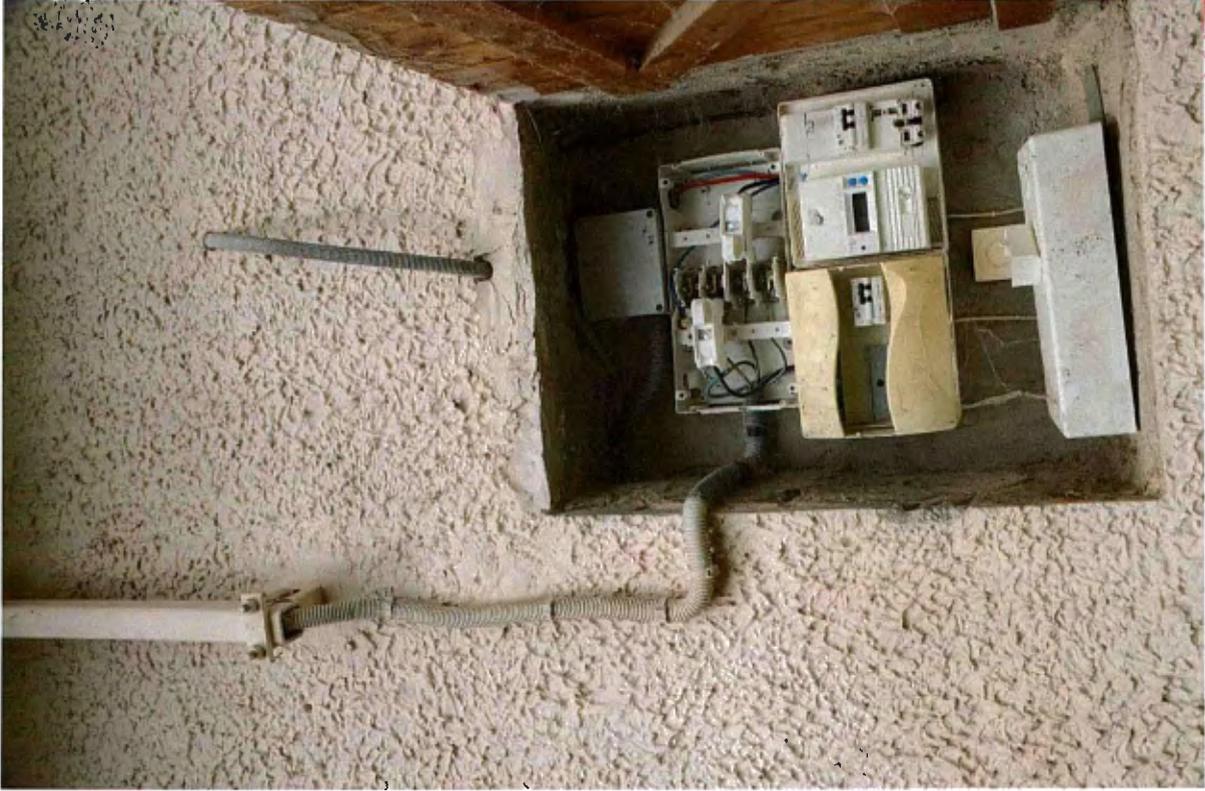
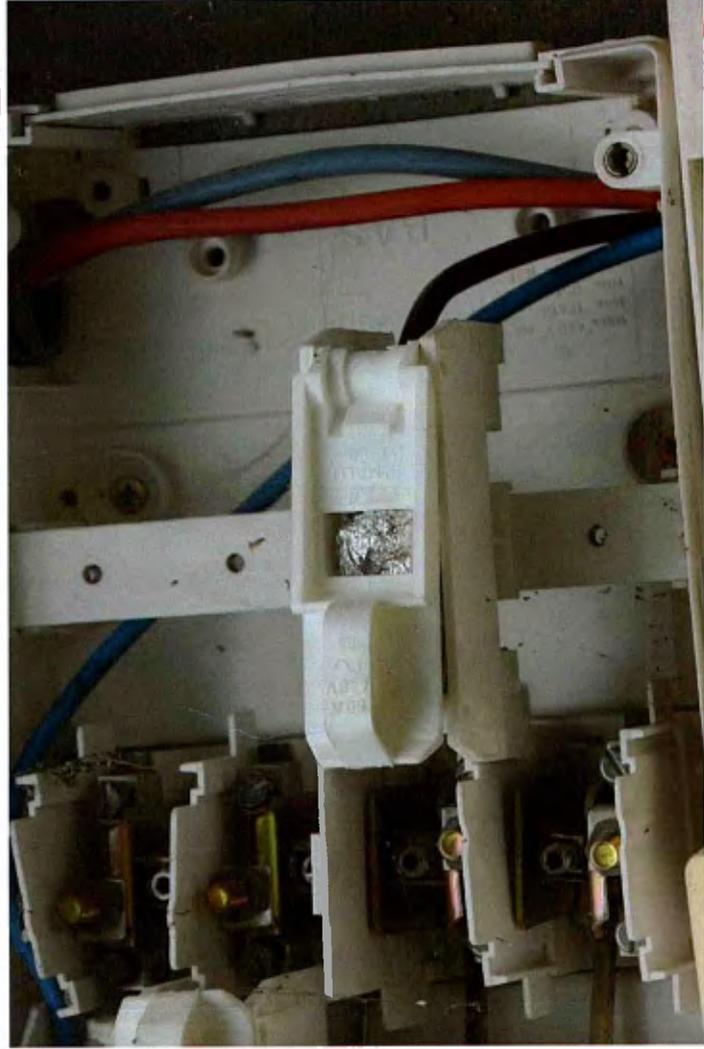
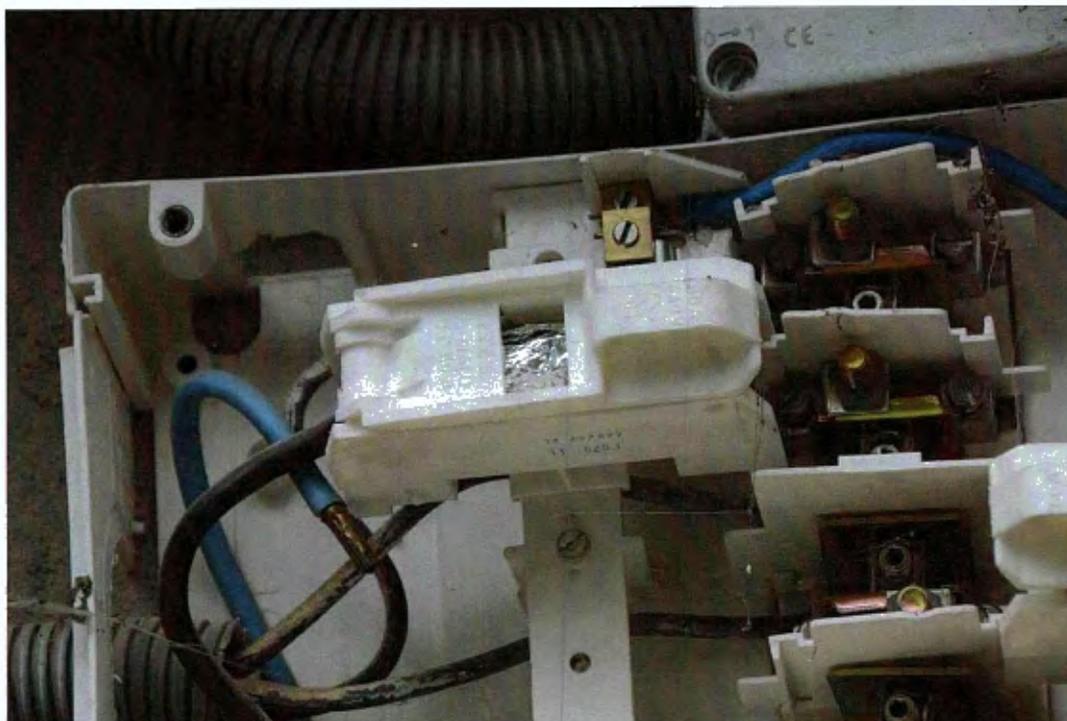
**Voir photographies n° 20 à n° 23**

Dans la façade il y a une logette dans laquelle se trouve le compteur électrique.

Il y a un ancien compteur EDF.

A côté se trouve un autre compteur non branché avec de l'aluminium dans les disjoncteurs.

Toutes réserves sont faites sur cette installation.

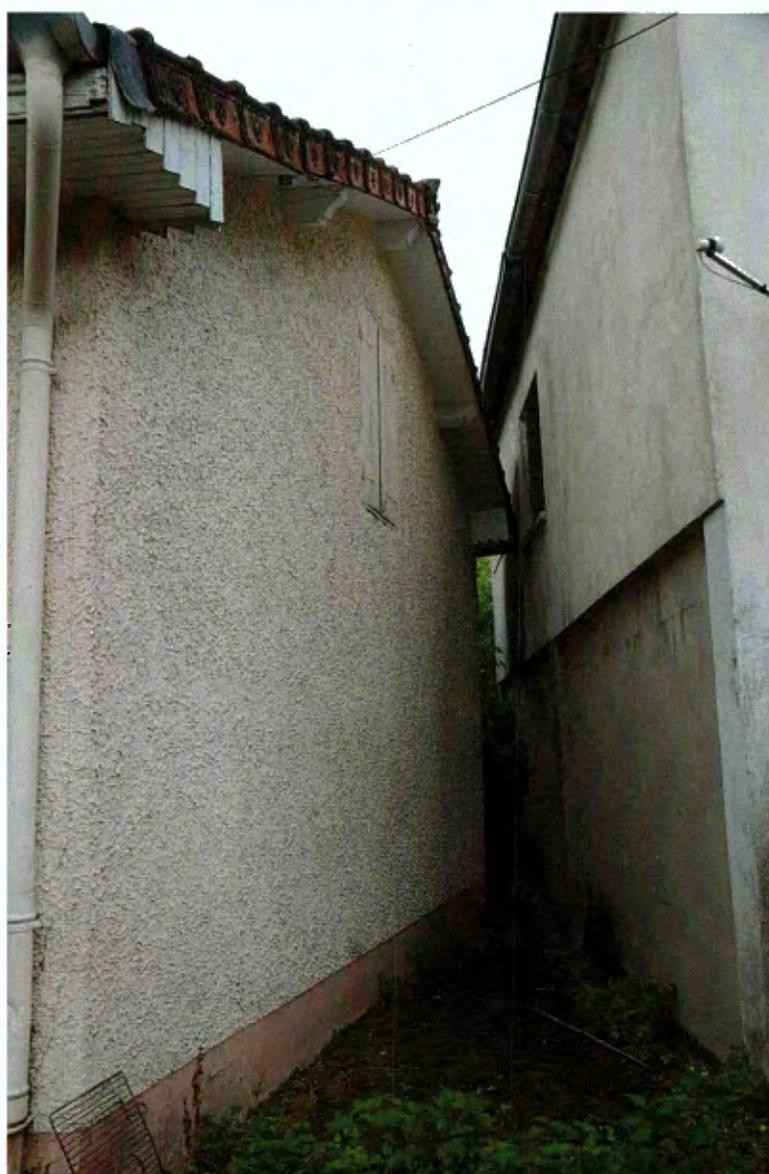
**Voir photographie n° 24**

Mur pignon : le toit est appuyé sur la maison voisine.

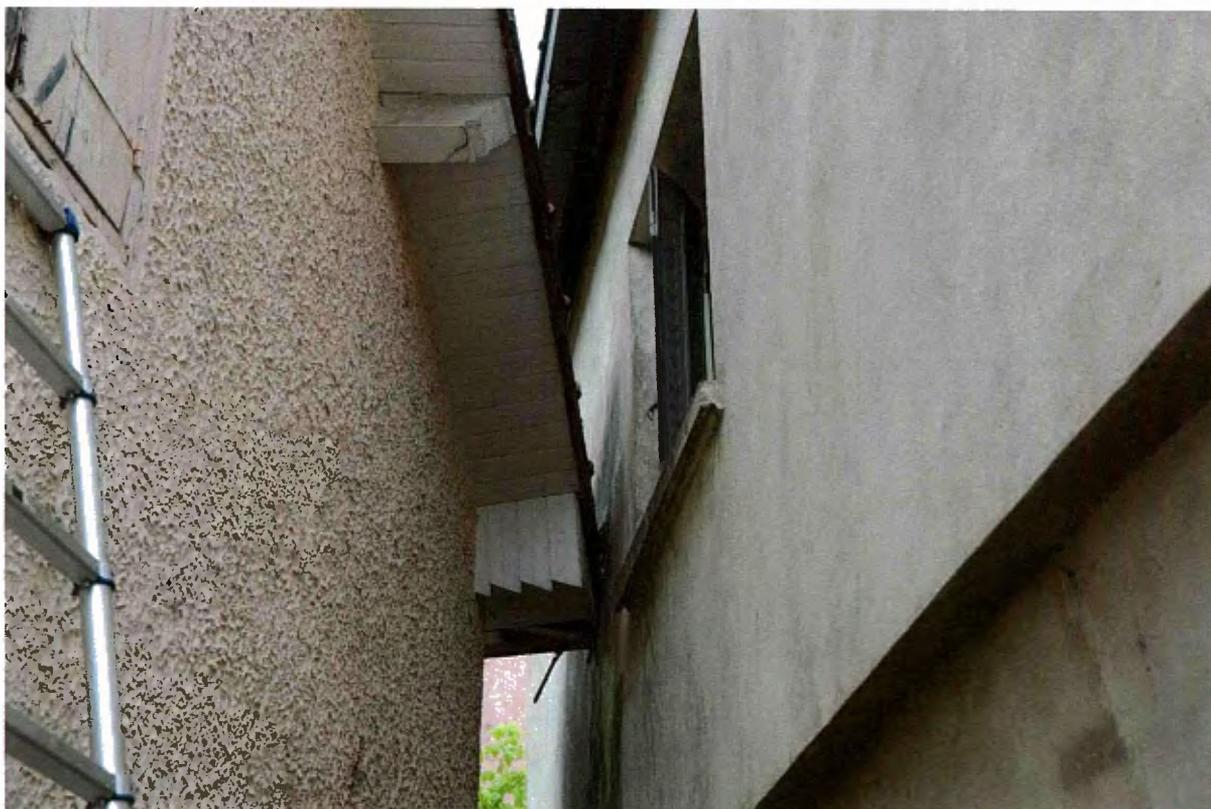
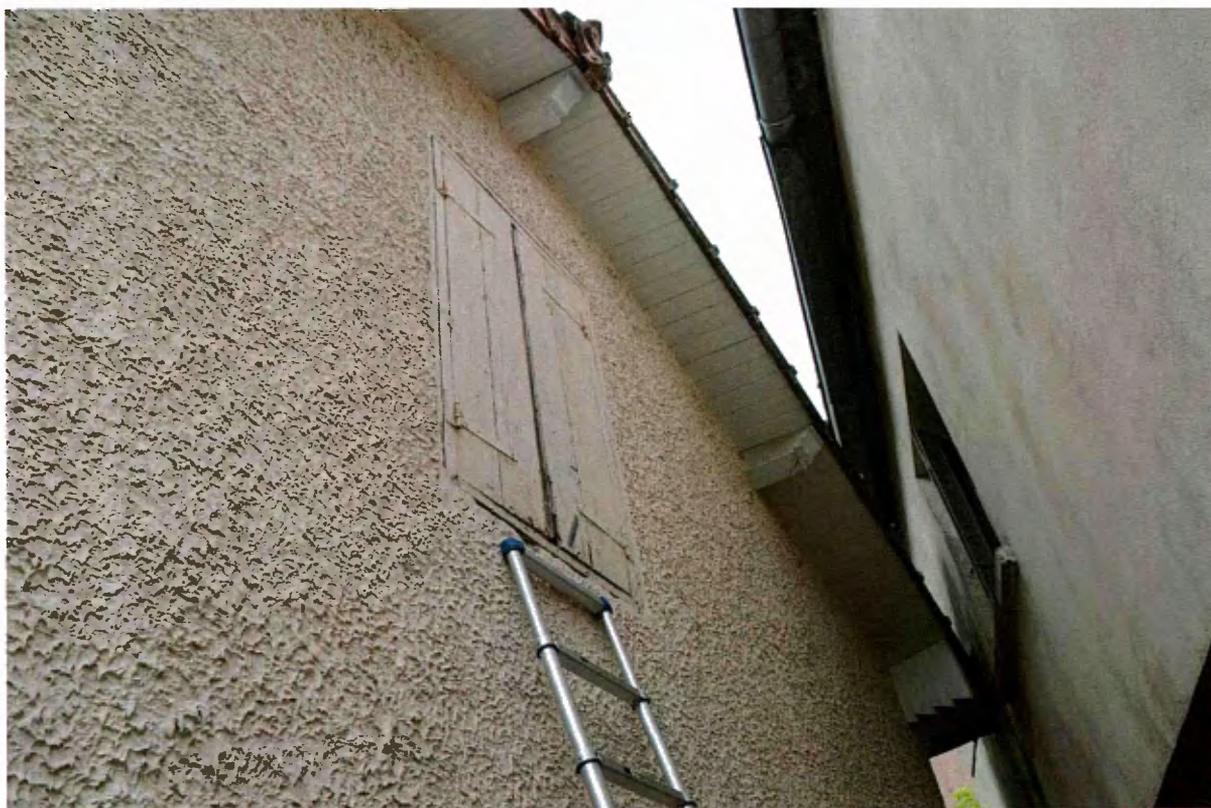
**Voir photographies n° 25 et n° 26**

Par l'ouverture située en hauteur on accède aux combles avec une échelle.
