# PROCES-VERBAL DE DESCRIPTION DE BIENS A SAISIR

Certifie m'être transporté, ce jour, à 10 heures 00, à **PONT DE VEYLE (01290), 14 Rue des Echets**, accompagné de Monsieur BAUDET David, serrurier, pour la société BMD à Saint André de Corcy 01390, de Monsieur PIERROT David, pour la société BATIMEX (diagnostics immobiliers), et de deux gendarmes de la brigade de gendarmerie de Pont de Veyle,

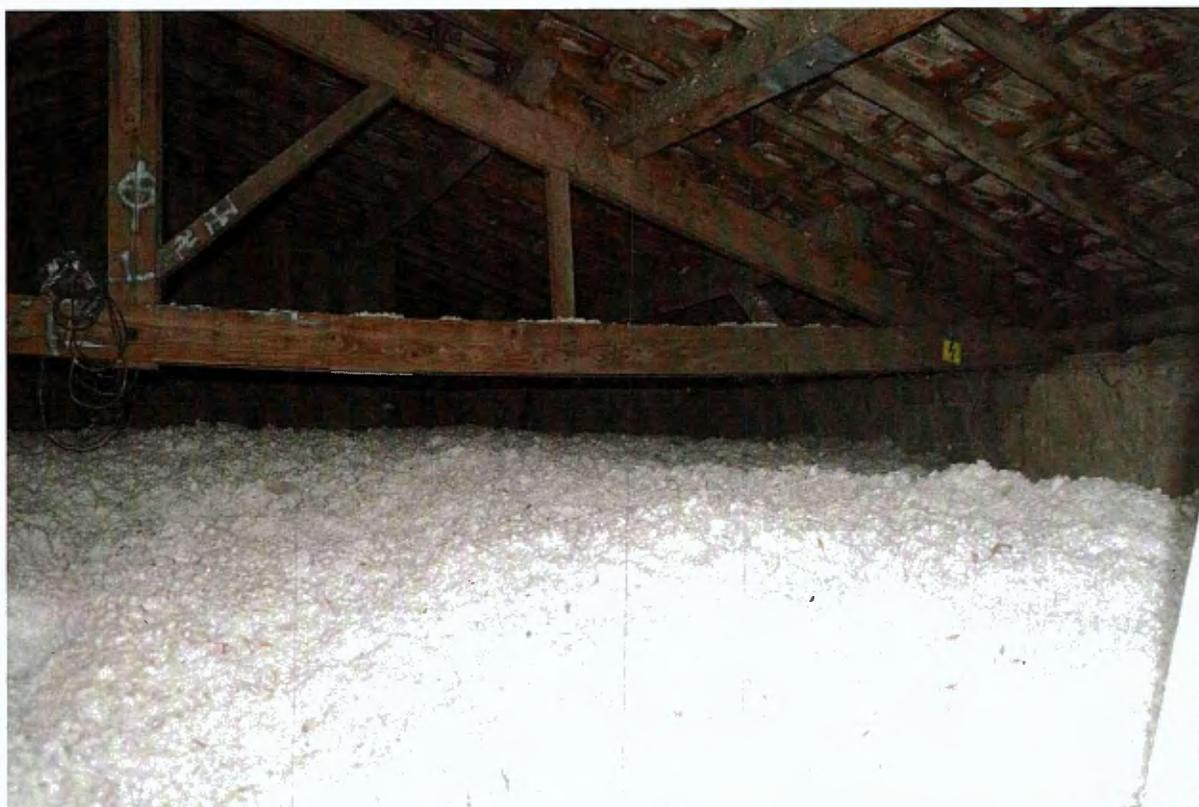
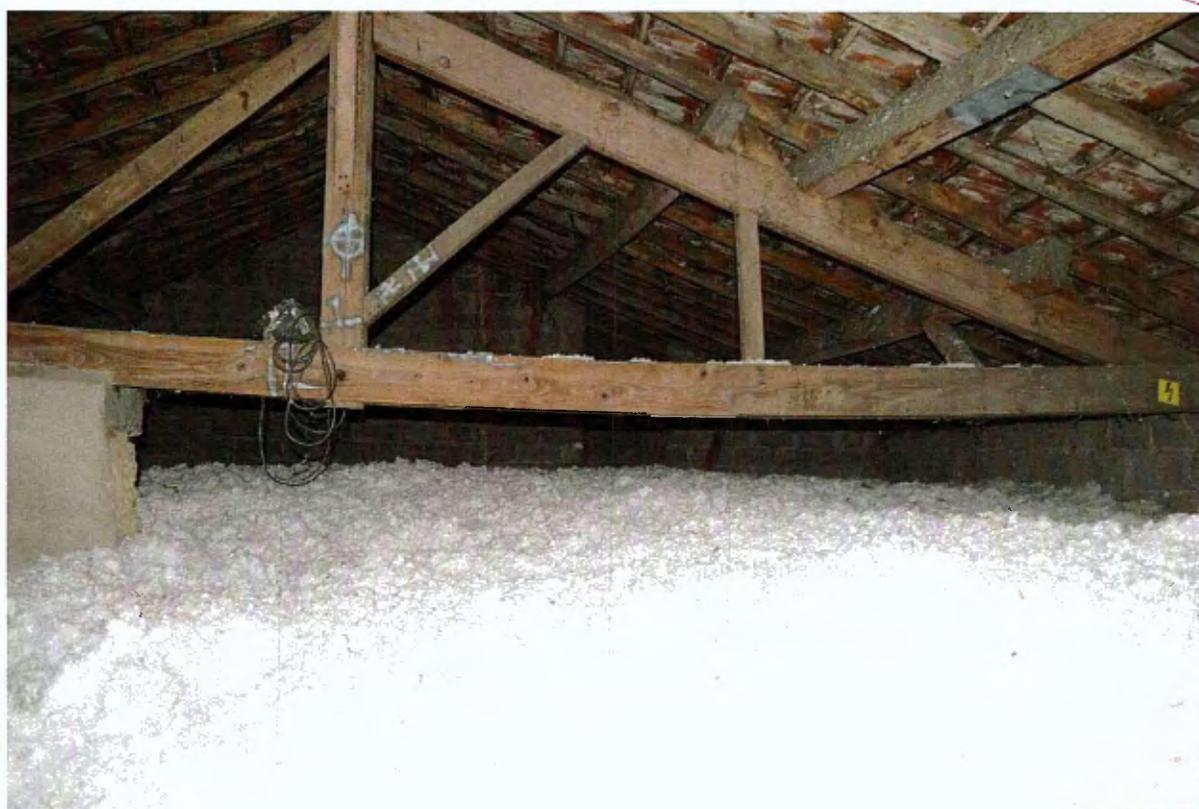
**Voir photographies n° 27 et n° 28**

Isolation soufflée sous le toit.

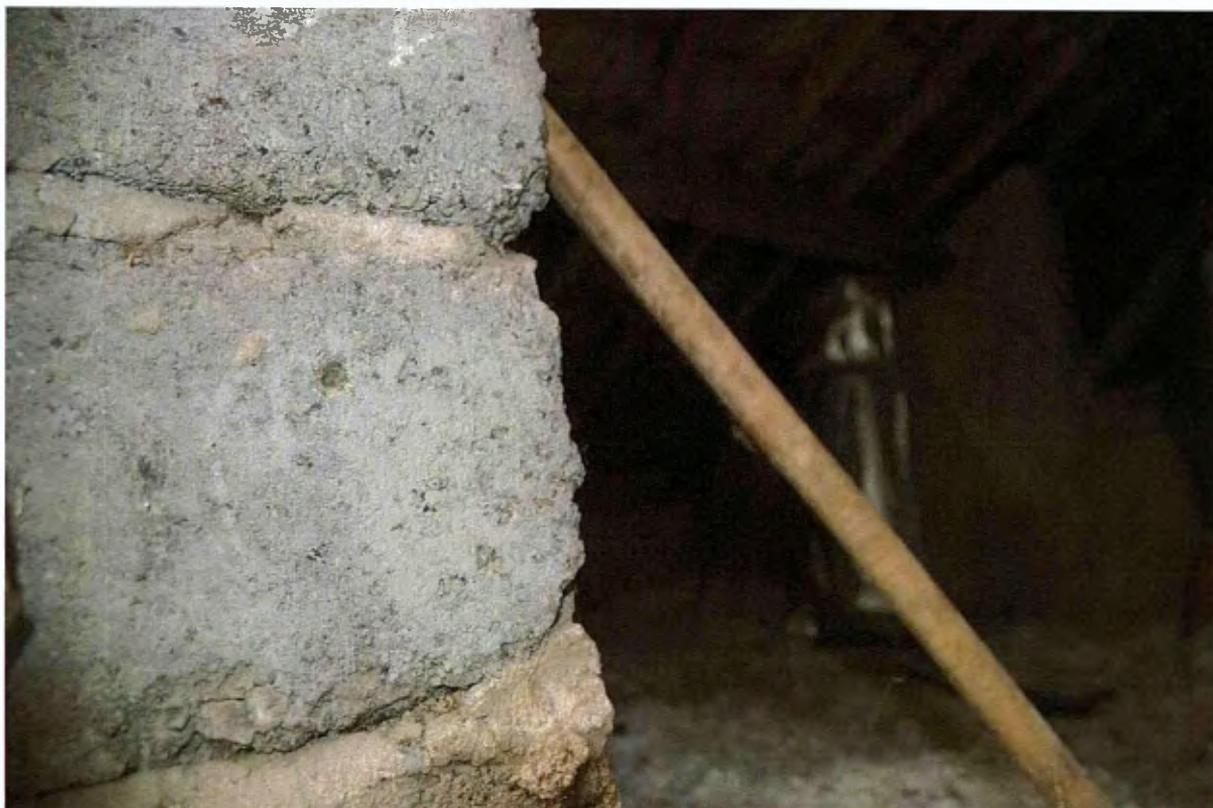
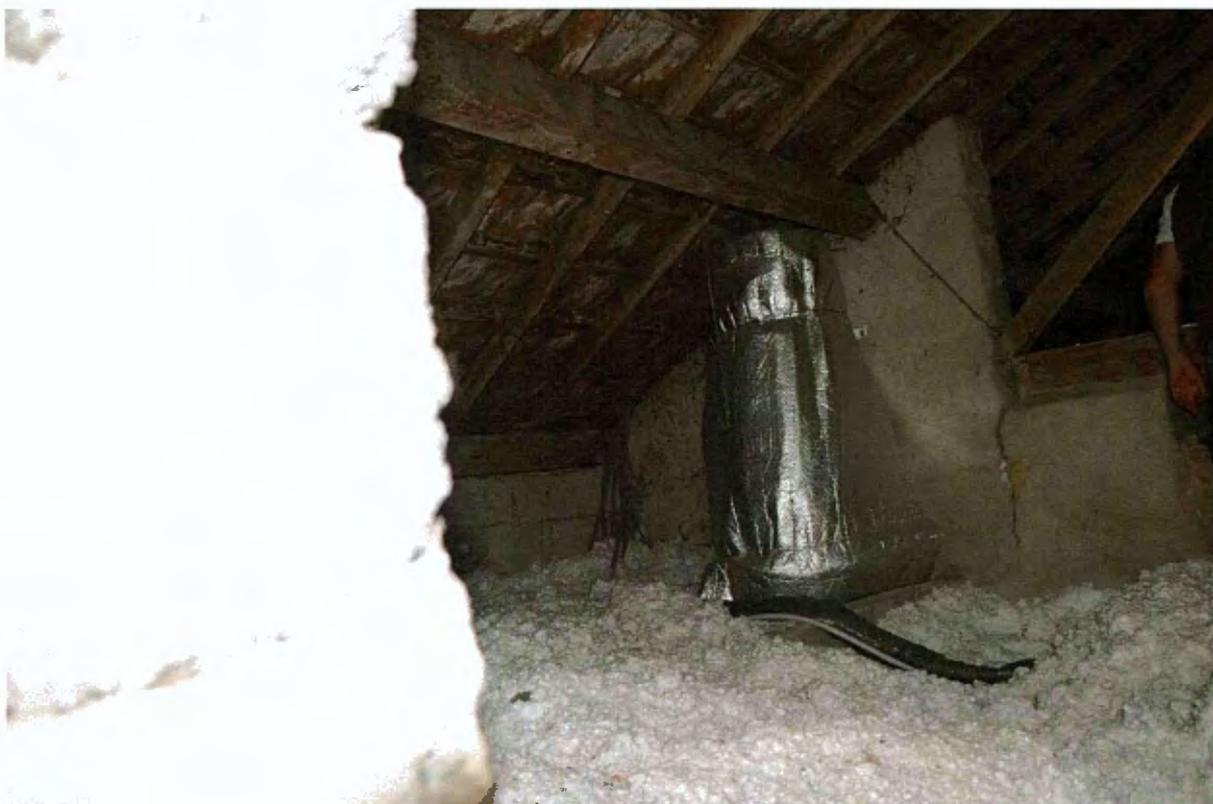
**Voir photographies n° 29 et n° 30**

Présence du cumulus et moteur de la VMC.

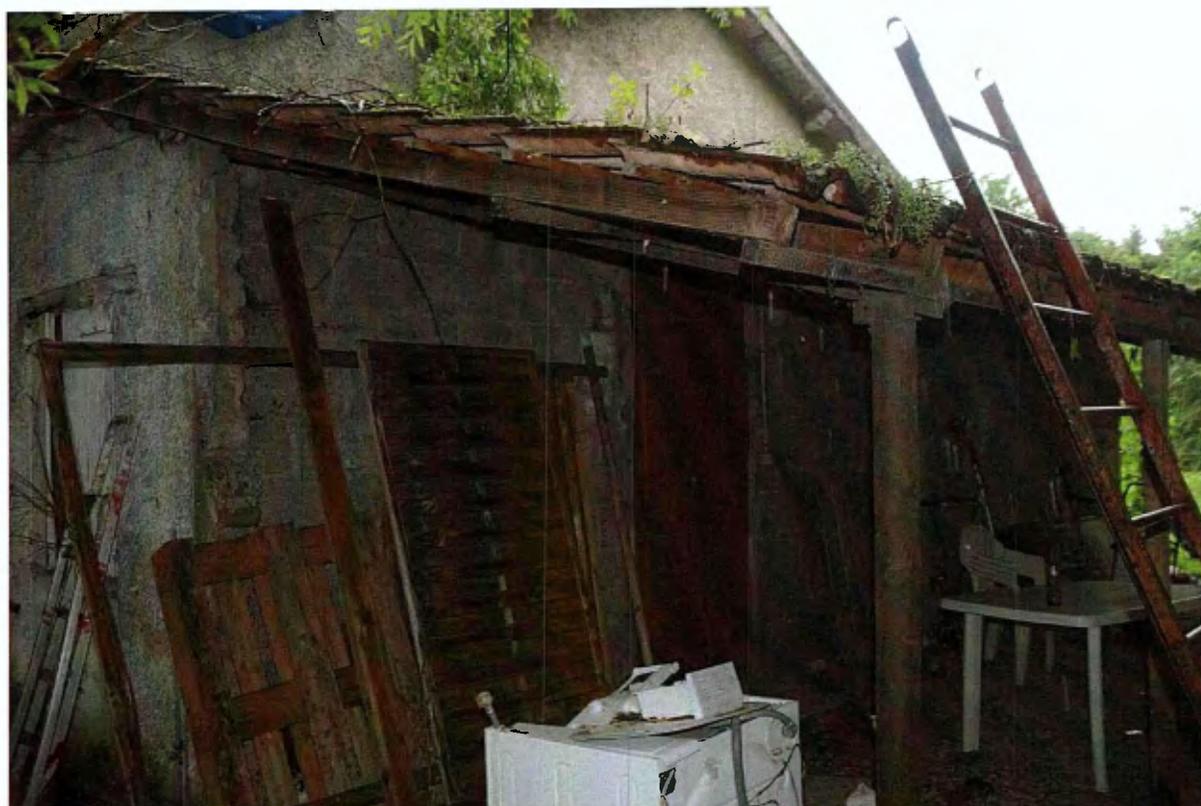
**Voir photographie n° 31**

Présence d'un abri en état vétuste.

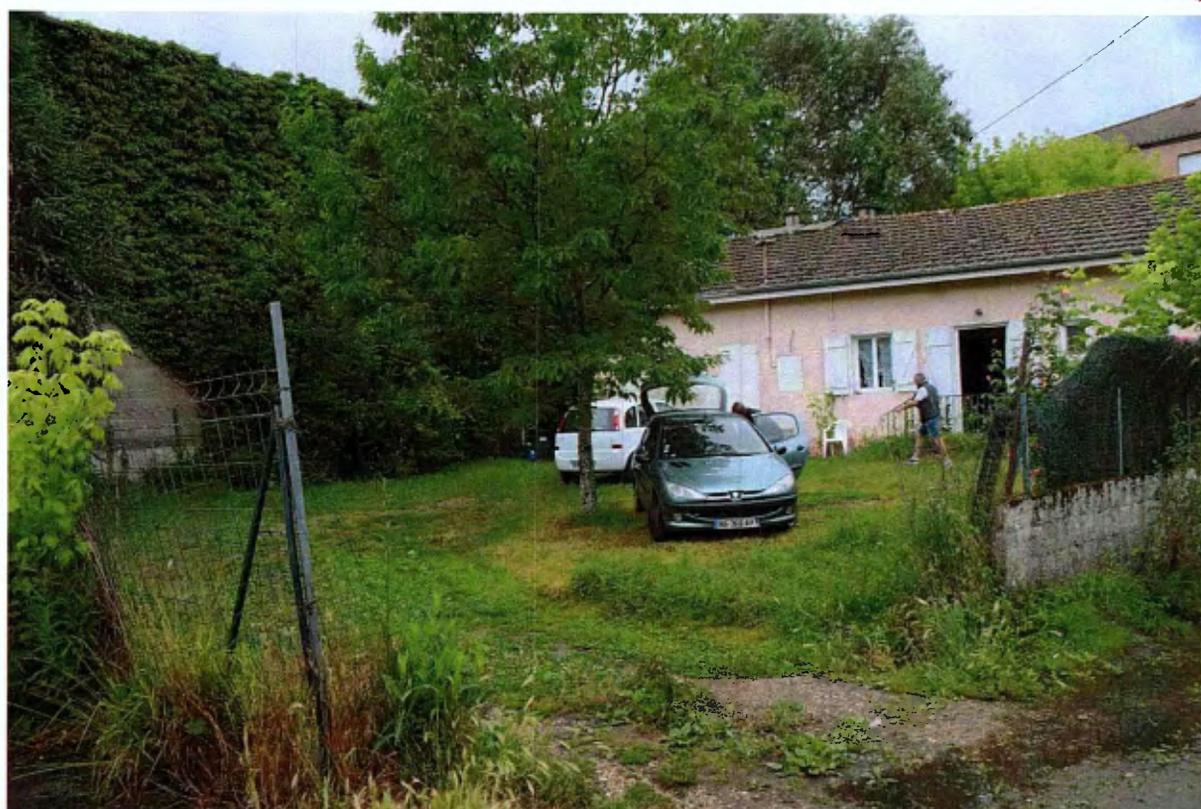
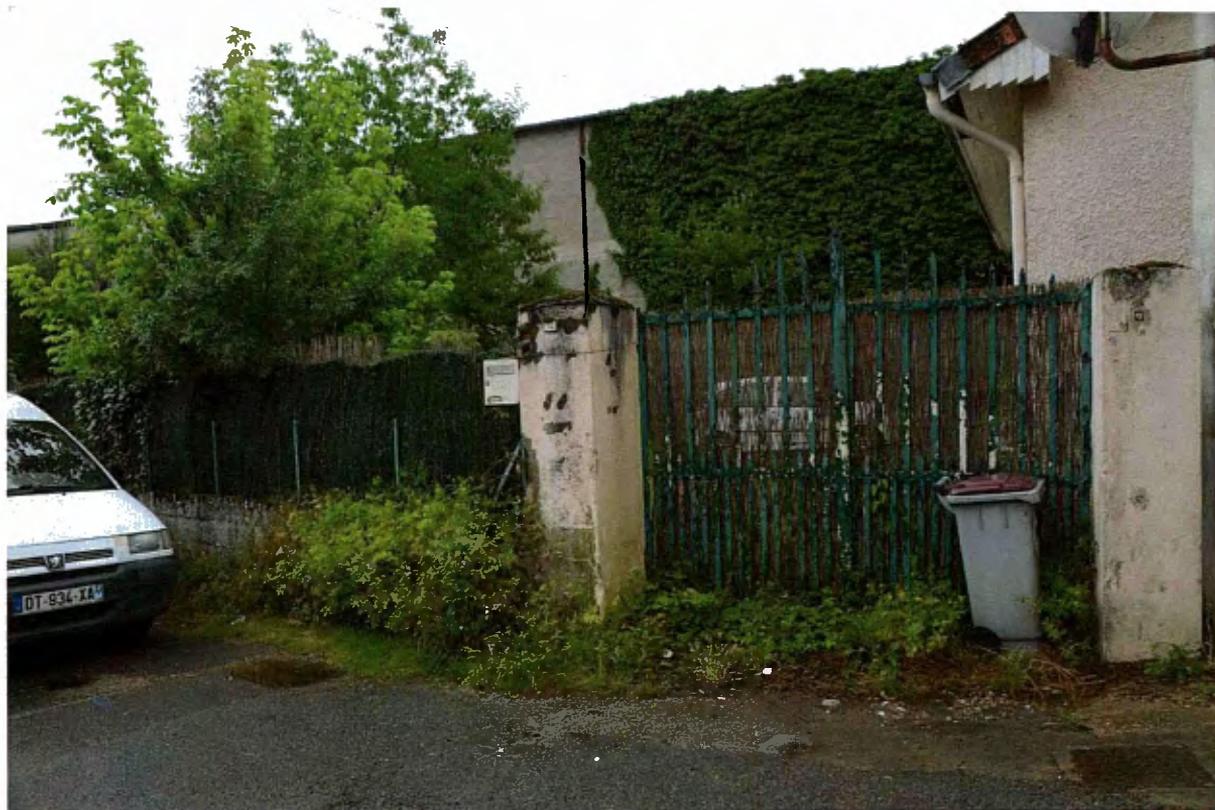
**Voir photographies n° 32 et n° 33**

Terrain herbeux avec quelques arbustes.

On accède au terrain par deux ouvertures : une sans portail et l'autre avec portail en fer.

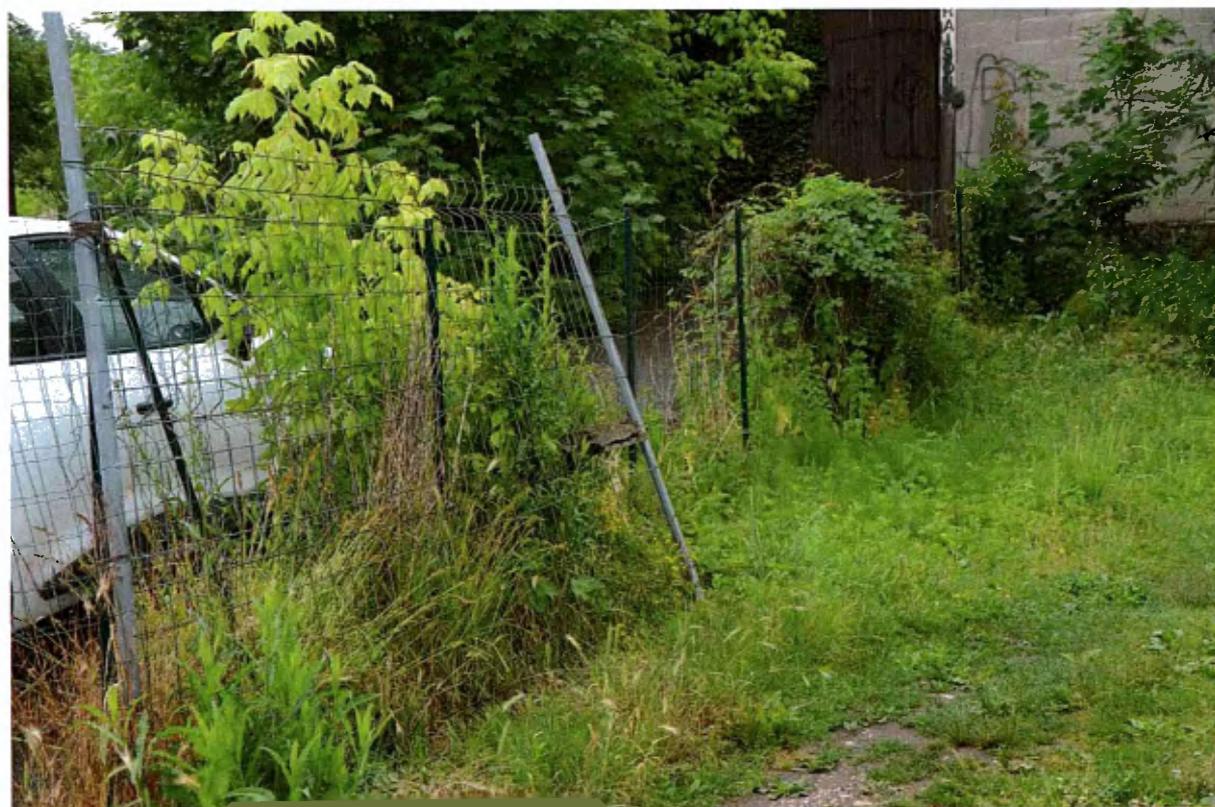
**Voir photographie n° 34**

Le terrain clos : clôture en mauvais état.

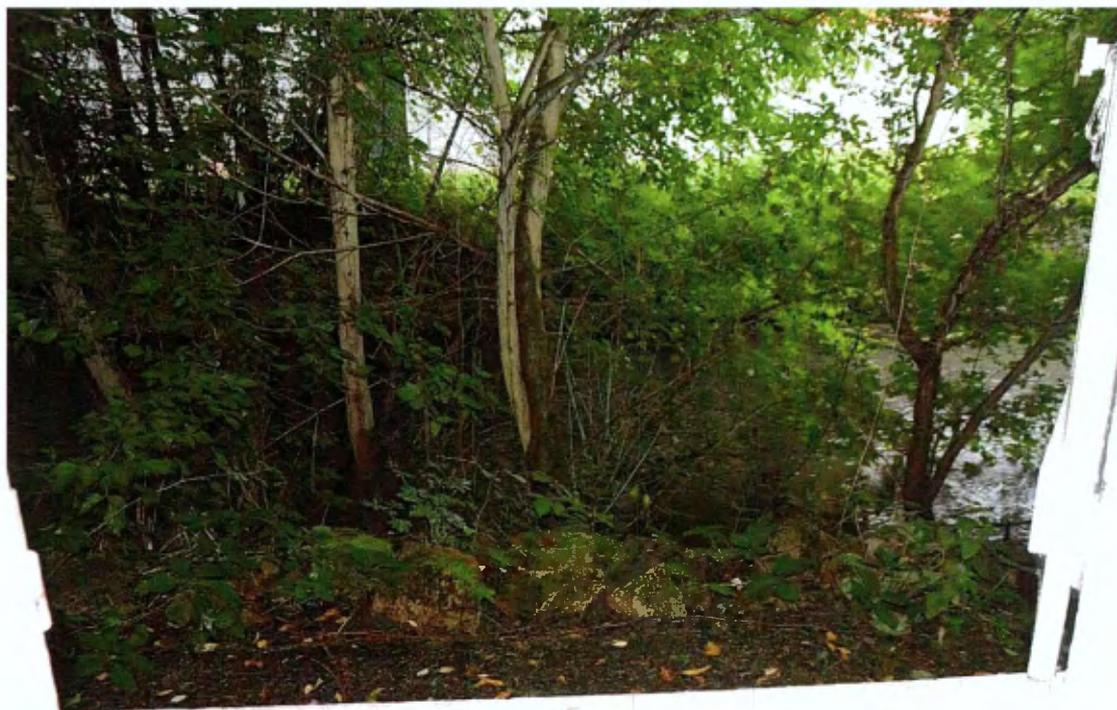
**Voir photographie n° 35**

Le terrain à l'arrière de la maison en bordure de la rivière la Veyle.

La rivière est à environ 3 mètres de la maison.

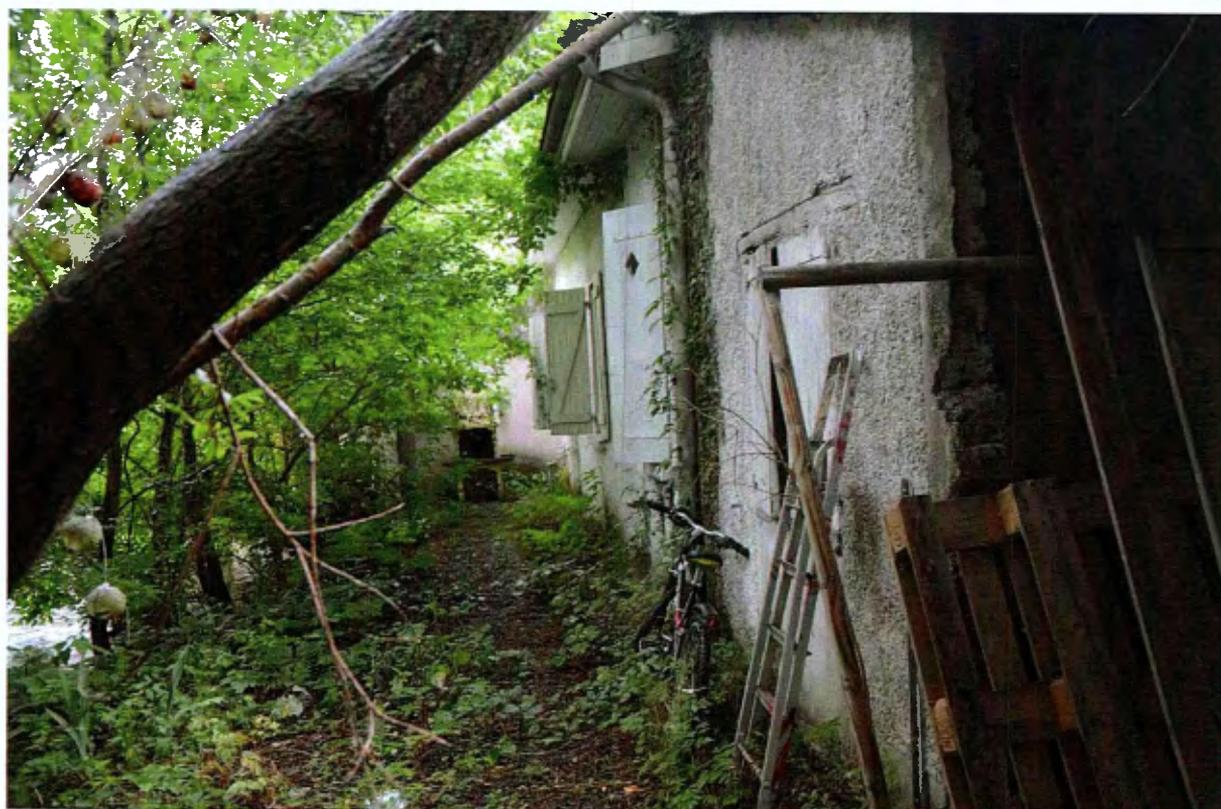
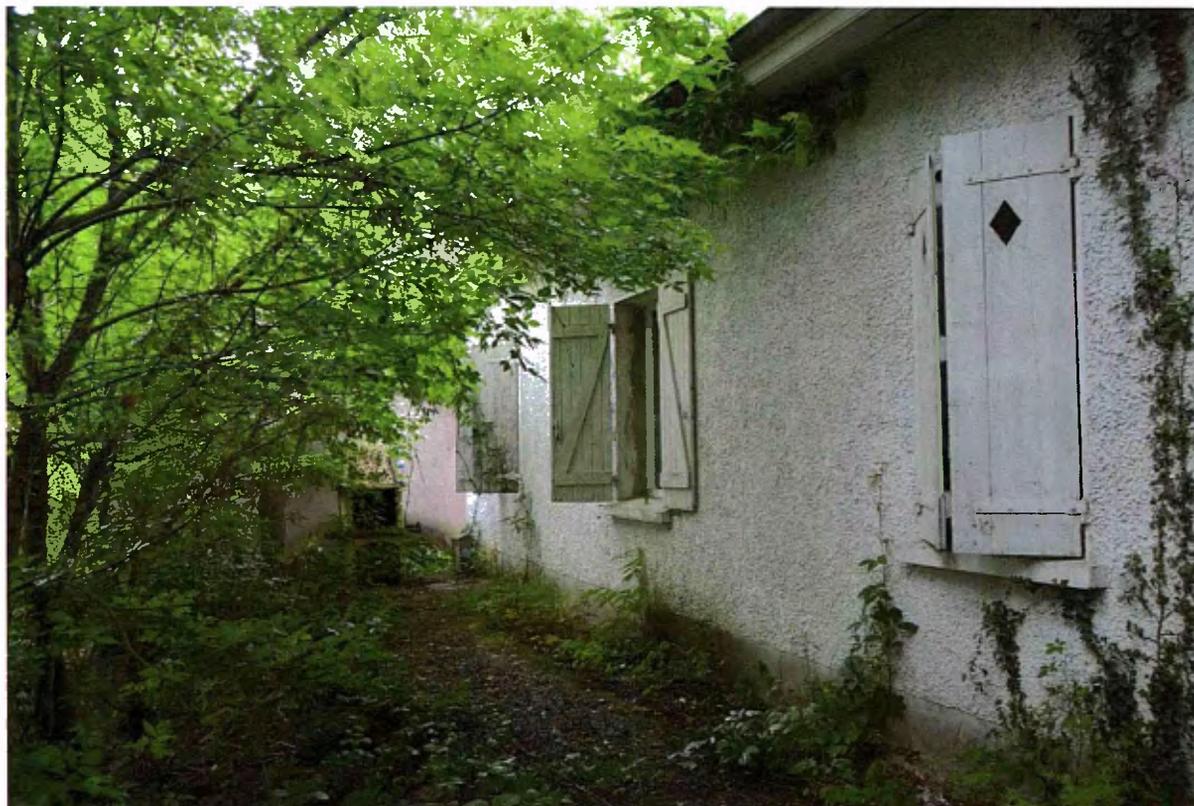
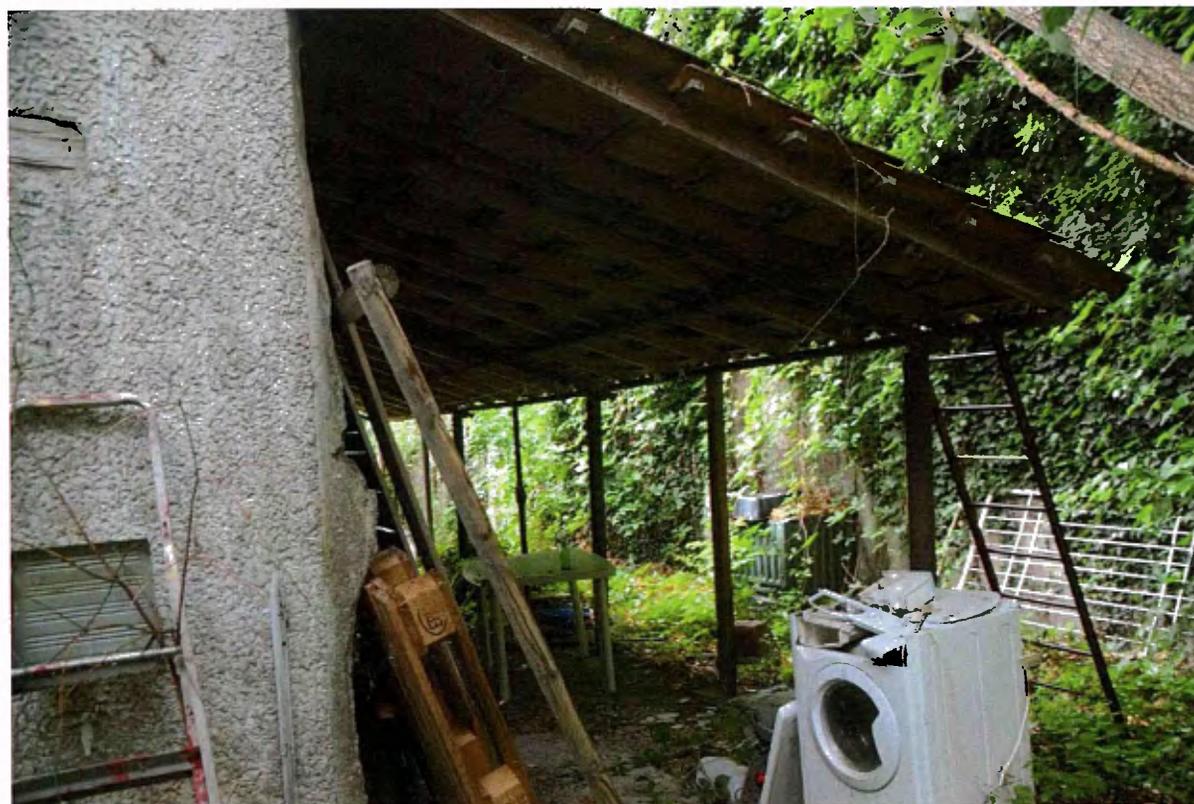
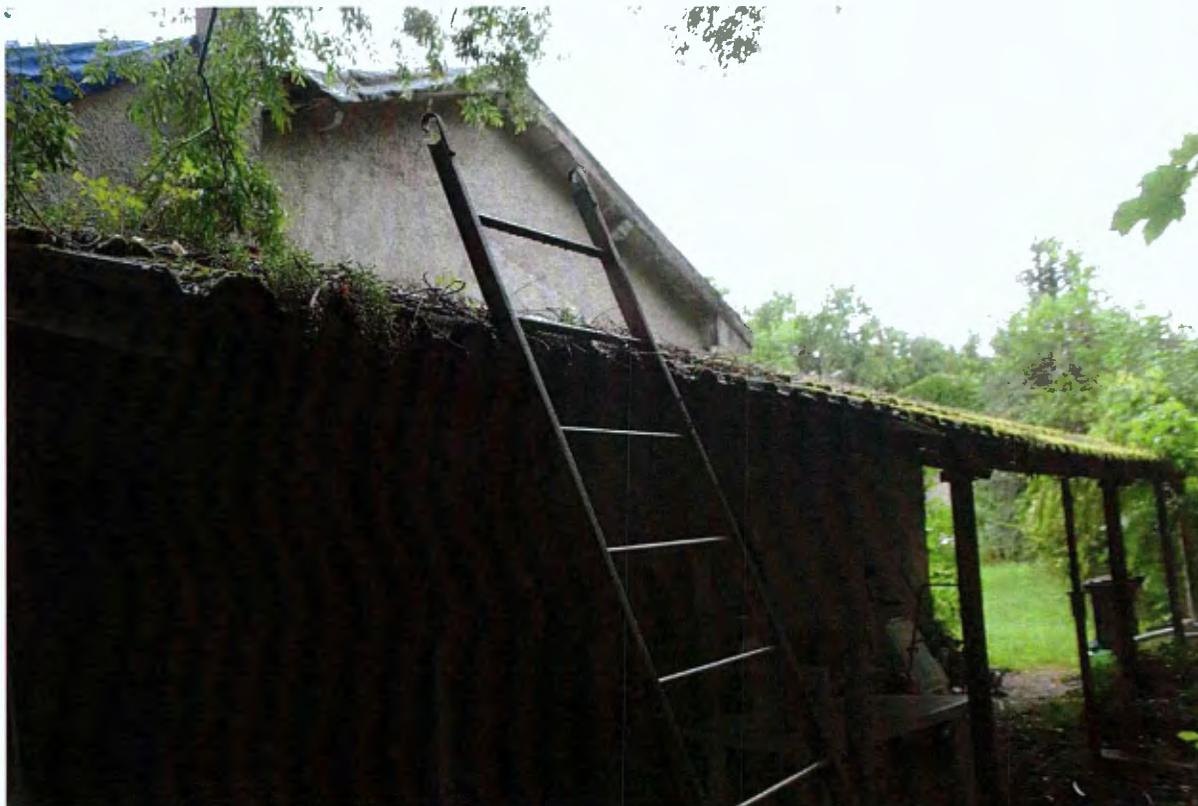
**Voir photographies n° 36 à n° 39**

Terrain en état d'entretien très moyen
