SELARL HUIS AINTER Angelina MICHEL-WAGNER Huissier de Justice Associé 18, Place du 08 Mai 1945 01500 – AMBERIEU EN BUGEY

Me suis transportée lesdits jours commune d'OYONNAX sur la propriété de M. et Mme Claudio et Sylvie, cadastrée Section AD n° 993 sis au n° 3 Ru contenance de 1a 86ca consistant en un immeuble de 5 niveaux avec :

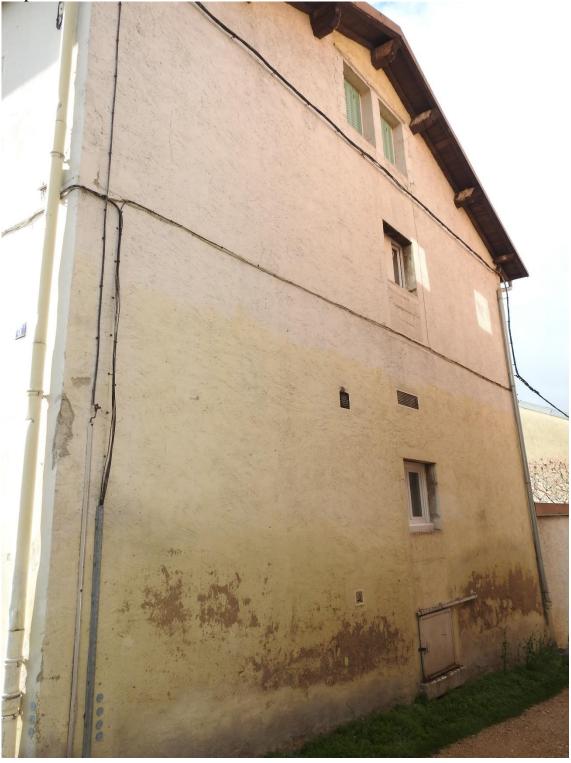
Le pignon Nord du bâtiment, donne sur l'allée de desserte et présente un enduit plus endommagé que celui côté rue avec de très importantes remontées d'humidité

en partie basse.

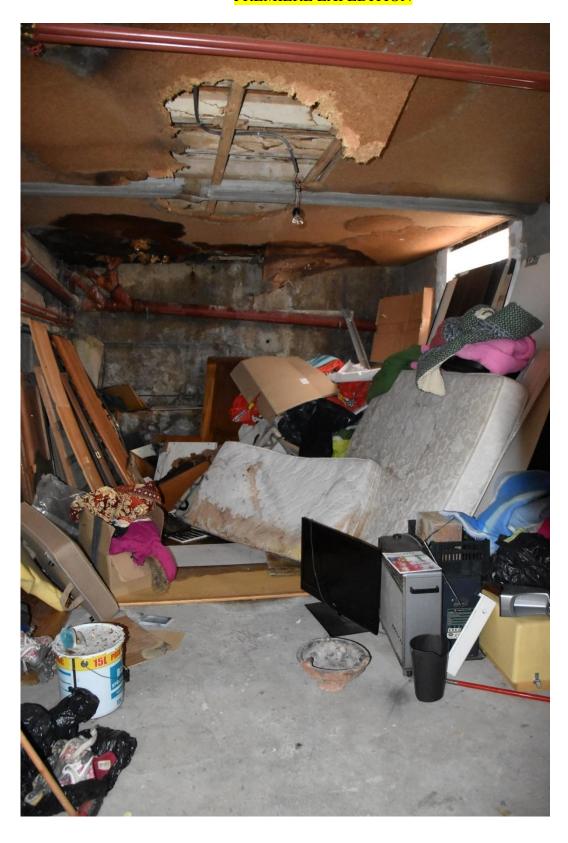
PIECE AU REZ-DE-CHAUSSEE:

Le plafond en plaques isolantes est complètement dégradé, et partiellement effondré avec présence d'infiltrations et de champignons.

Je constate l'existence d'un goutte à goutte, qui continue à dégrader les lieux.

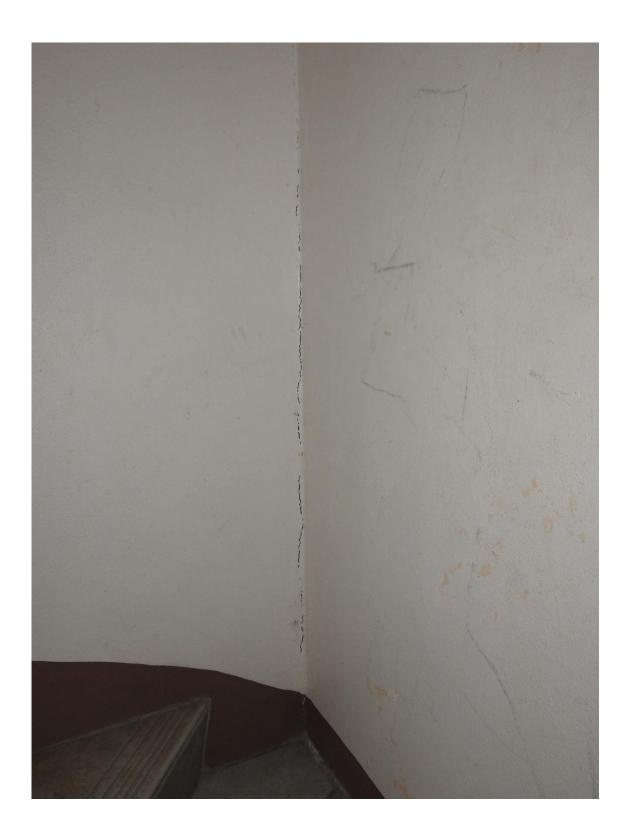
Une fissure verticale dans l'angle de l'escalier, dans le premier virage.

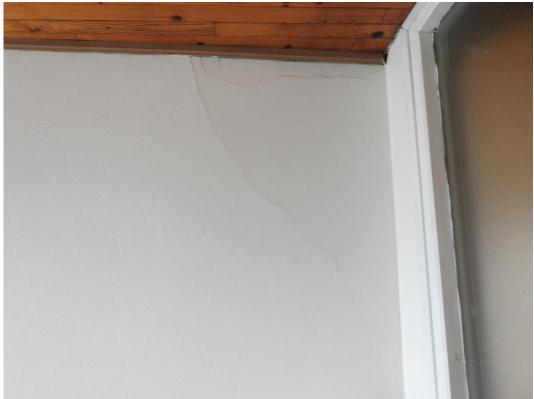
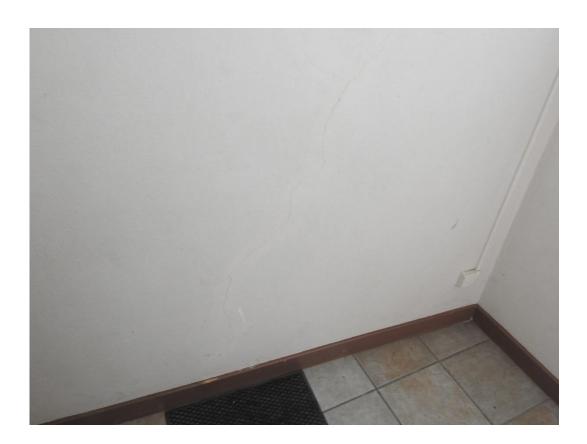
Présence d'autres fissures sur le mur.

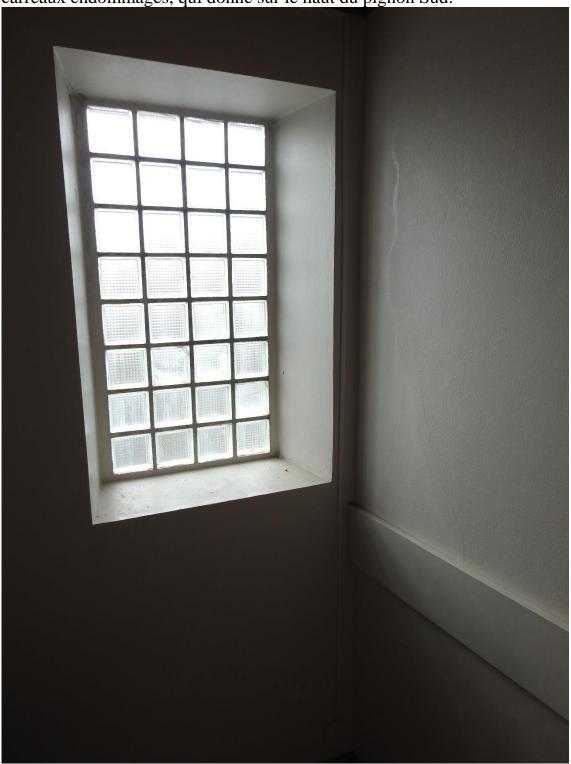
A hauteur du dernier niveau, une autre ouverture en pavés de verre, avec des

carreaux endommagés, qui donne sur le haut du pignon Sud.

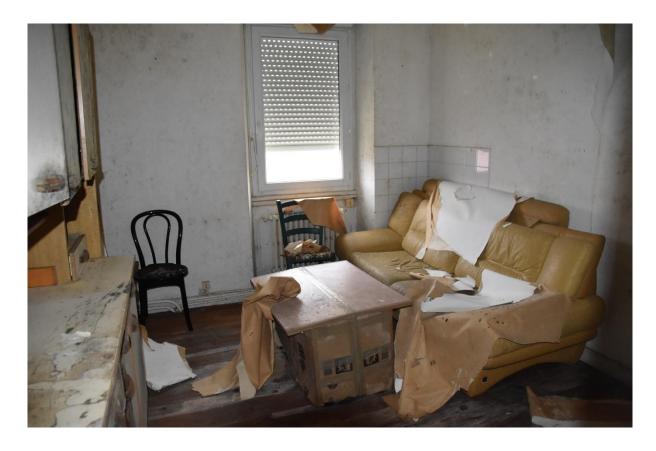
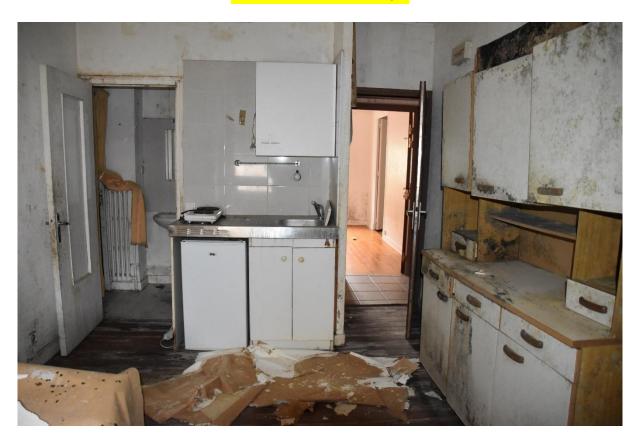
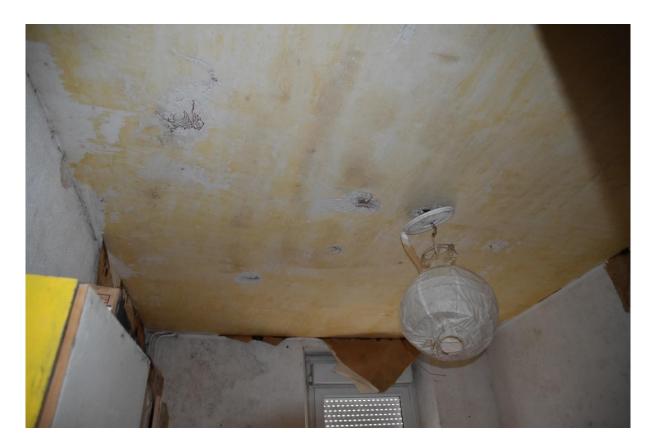
CUISINE EN ENTRANT:

Le sol en paquet est envahi de champignons noirs de moisissures.

Les murs en crépi sont également noirs de moisissures.

Le plafond est en plâtre, avec plusieurs trous. Le papier peint est tombé.

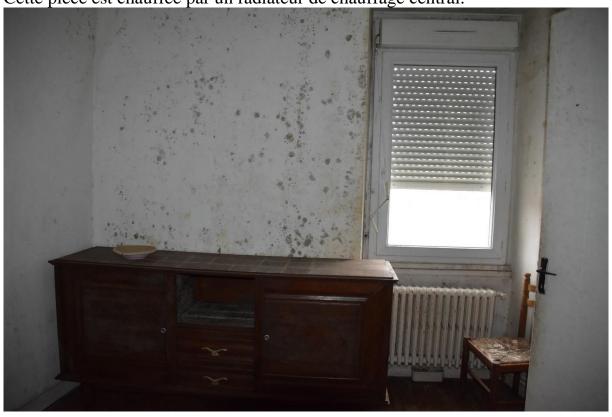
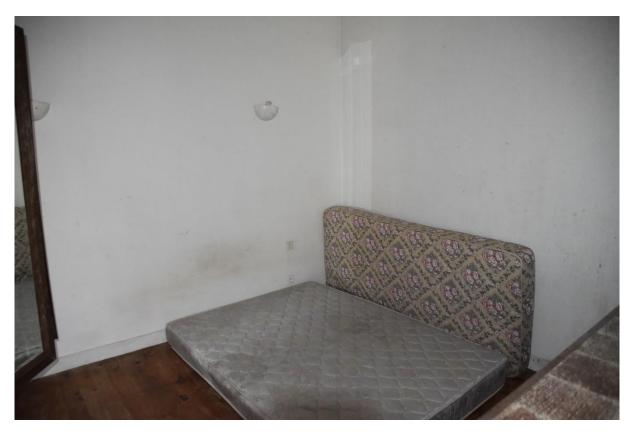
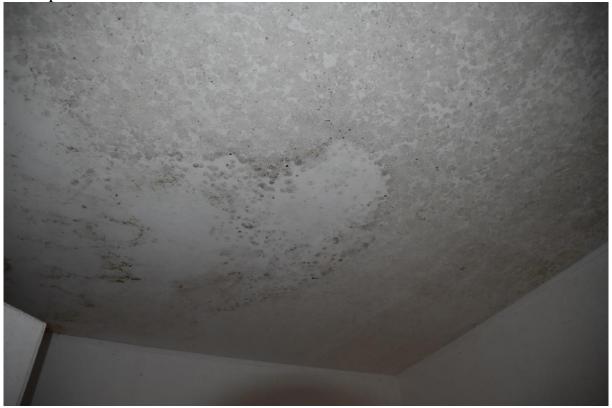
CHAMBRE:

Le sol en parquet est dégradé par l'humidité.

Les murs en papier peint sont recouverts de champignons noirs de moisissures. Une fenêtre en PVC double vitrage avec volet roulant ouvre en façade Ouest.

Le plafond est envahi de champignons noirs de moisissures.

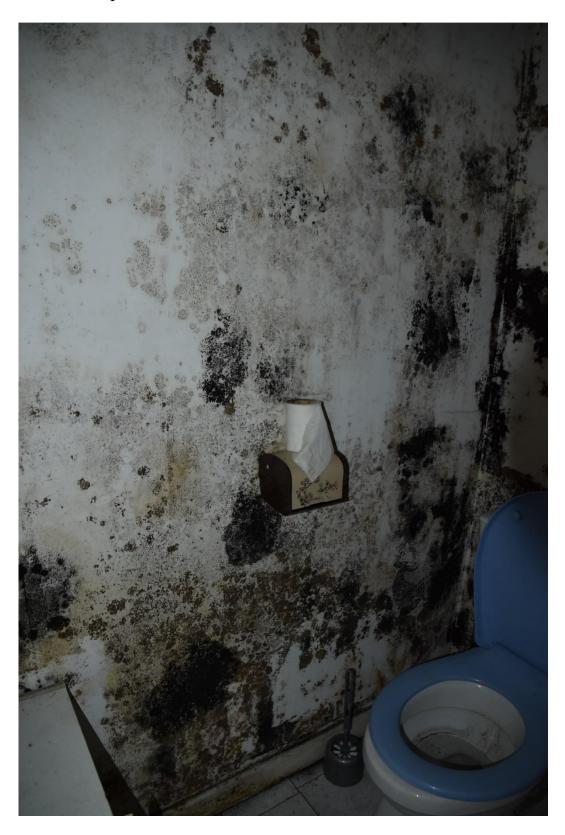
Un recoin avec wc. Les murs et plafond sont recouverts de moisissures noires.

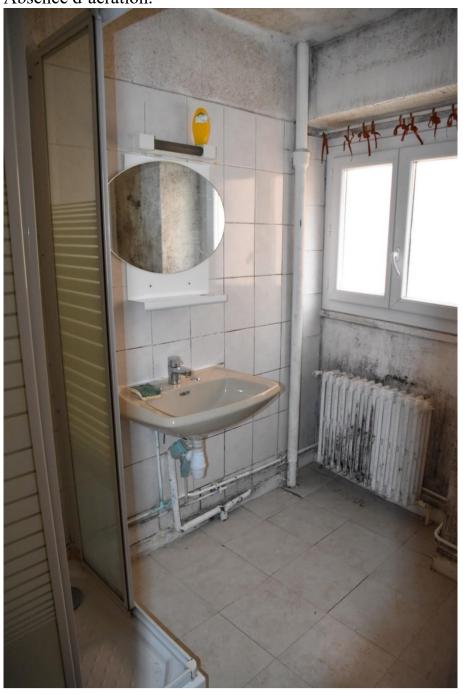
SALLE D'EAU:

La porte d'entrée est tachée de noir par l'humidité.

Le sol en dalles PVC est en mauvais état et les murs et le plafond sont noirs d'humidité.

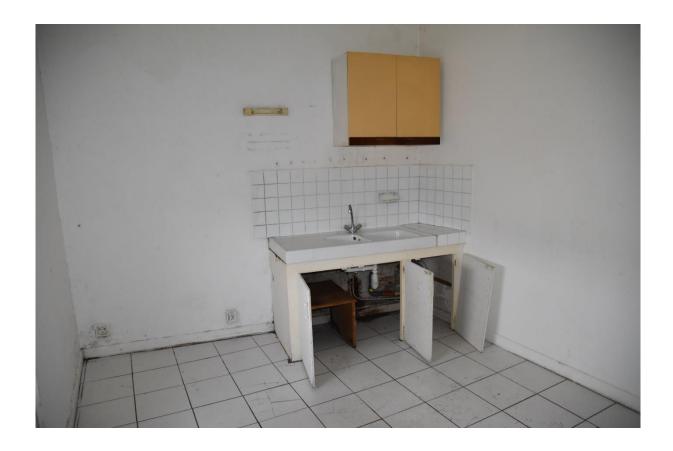
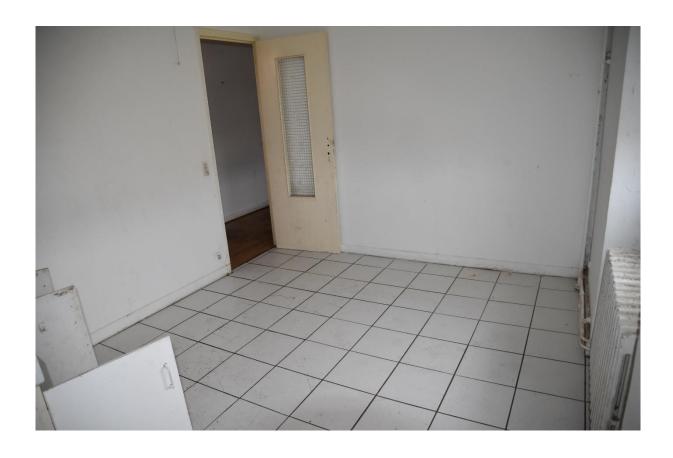
CUISINE:

Le sol est carrelé, posé sur du plancher, et entièrement fissuré, hors d'usage.

Les murs sont en peinture en mauvais état, avec des taches d'humidité.

Le plafond peint est également hors d'usage avec des traces d'humidité.

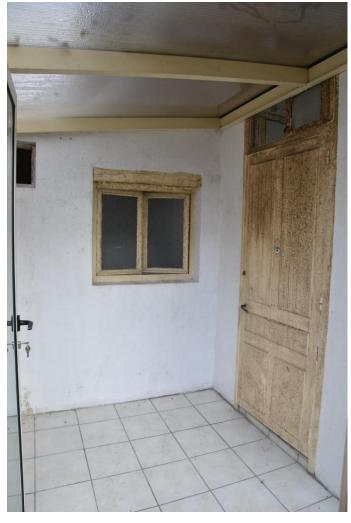
Dans la véranda une vieille porte en bois ouvre sur le sas d'entrée, et une petite fenêtre en bois avec sur la gauche un petit fenestron ouvrent sur la salle d'eau. Les menuiseries sont couvertes de moisissures noires.

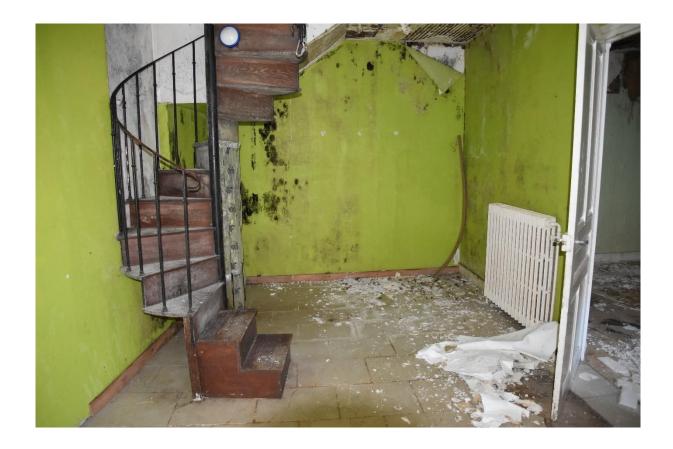
CUISINE:

Les murs sont hors d'usage, dégradés et pourris par l'humidité.

Le plafond est pourri par l'humidité. Par endroits des morceaux sont tombés et laissent apparaître le lattis.

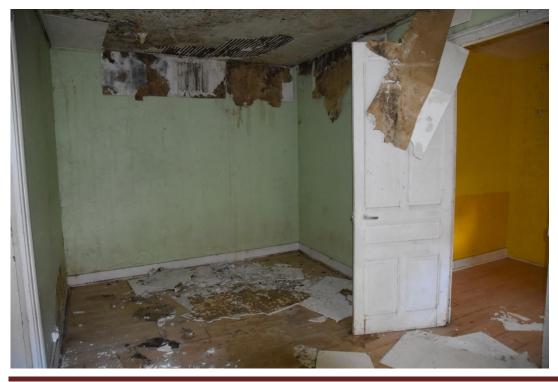
PIECE SUR LA DROITE:

Les murs recouverts de papier peint hors d'usage, infestés d'humidité.

Le plafond perclus d'humidité tombe et laisse apparaître le lattis.

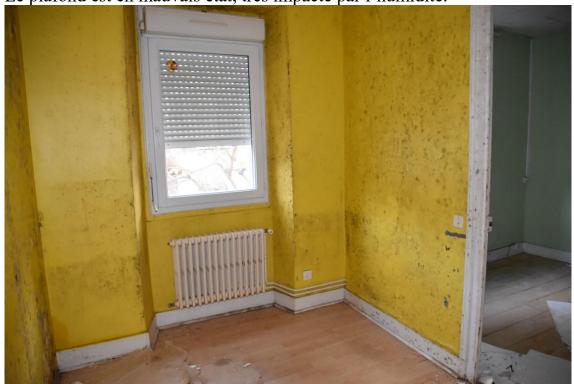
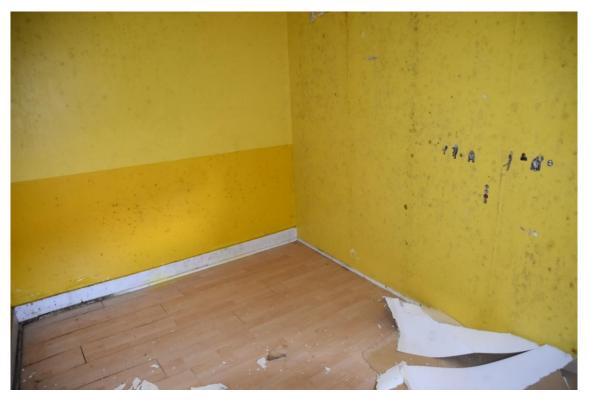
CHAMBRE EN ENFILADE SUR LA DROITE:

Les murs recouverts de papier peint hors d'usage sont très impactés par l'humidité.

Le plafond est en mauvais état, très impacté par l'humidité.
