Dossier N°VI15826.00

# PROCES VERBAL DE DESCRIPTION

ce / e  
IZENAVE  
27/12/2018

Certifie m'être spécialement transportée ce jour à 9 Heures30 sur la commune d'IZENAVE (01430), Lieudit "Brouillat", 82 Chemin [REDACTED] de dresser un procès-verbal de description du bien immobilier appartenant à Monsieur [REDACTED]

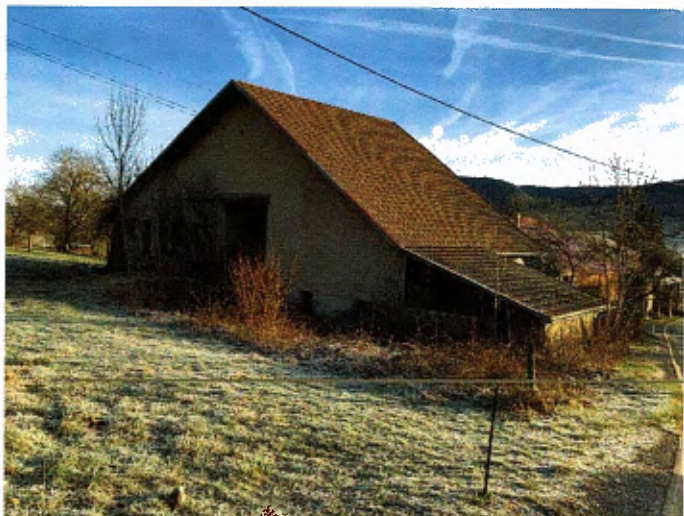
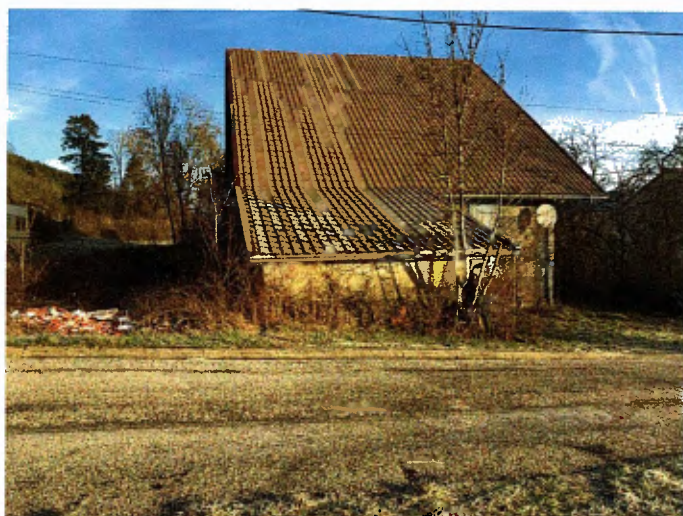
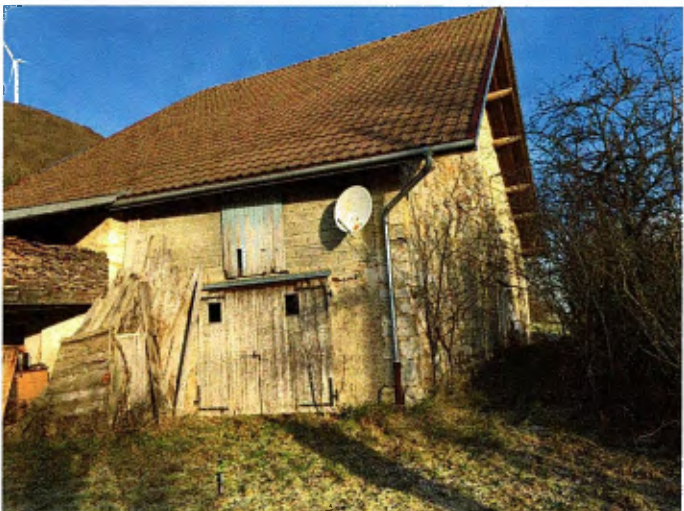
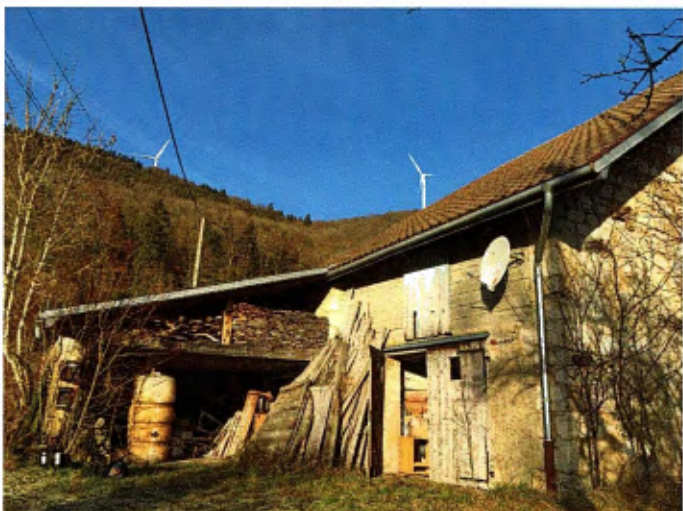
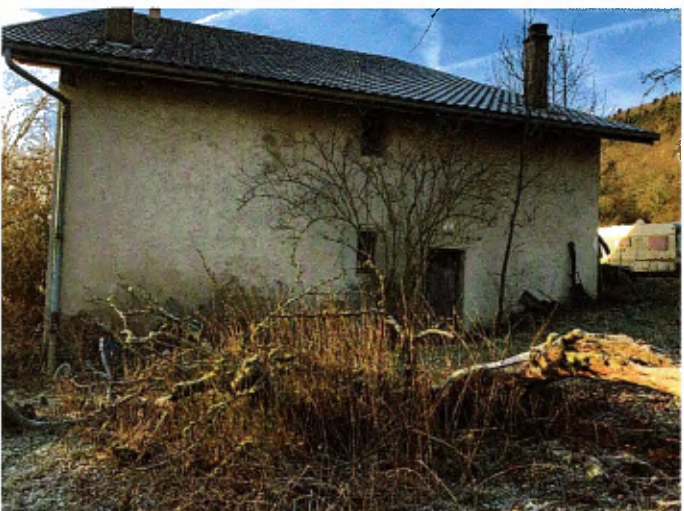
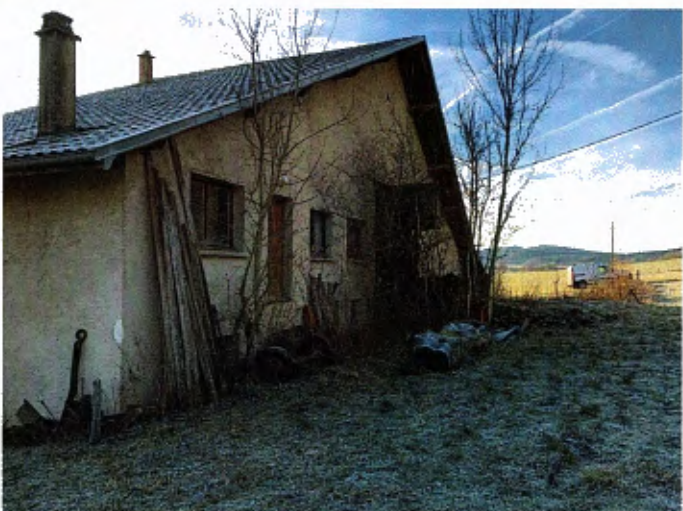
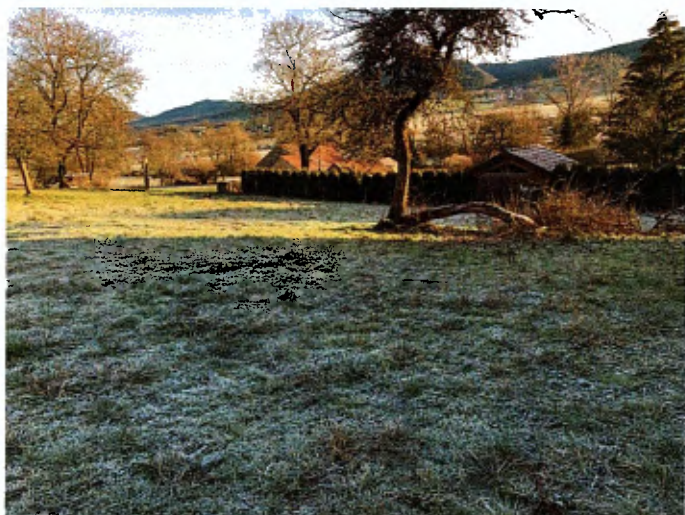
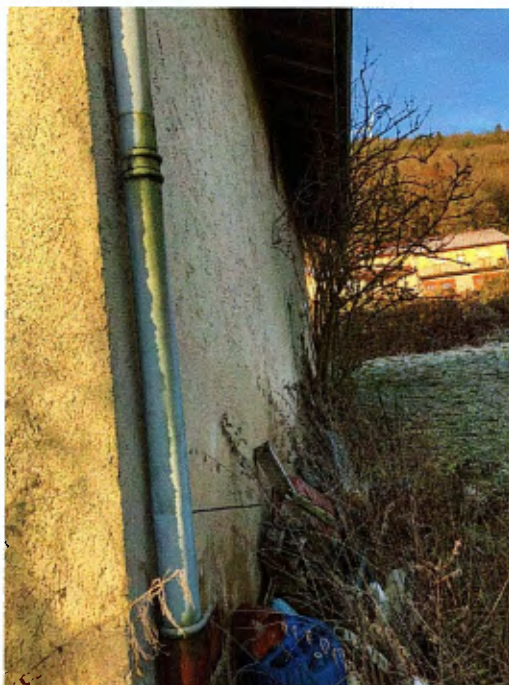
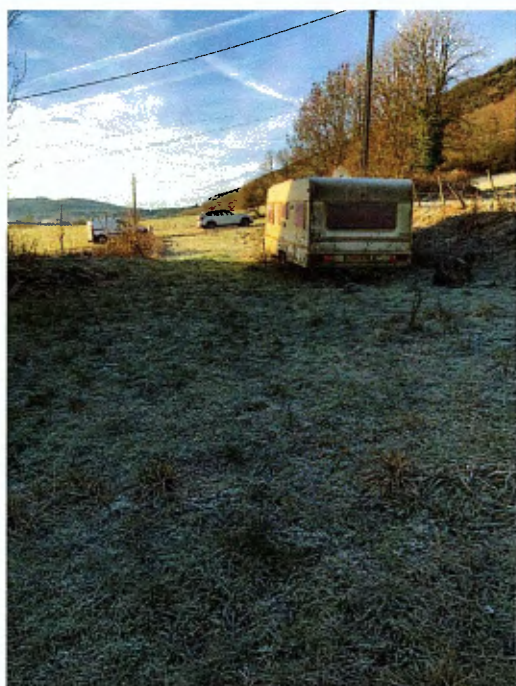
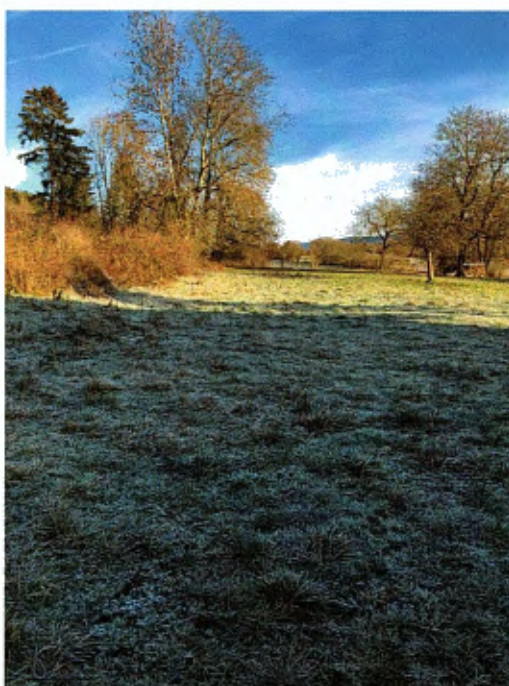
## **II- DESCRIPTION EXTERIEURE**

La façade Est est en pierres apparentes, en bon état.

La façade Ouest est recouverte d'un crépi, en état moyen.

La façade Nord est recouverte d'un crépi, en état moyen.

La façade Sud est, en partie recouverte de crépi, en partie constituée de moellons.

La toiture, deux pans, est recouverte de tuiles mécaniques, en état moyen.

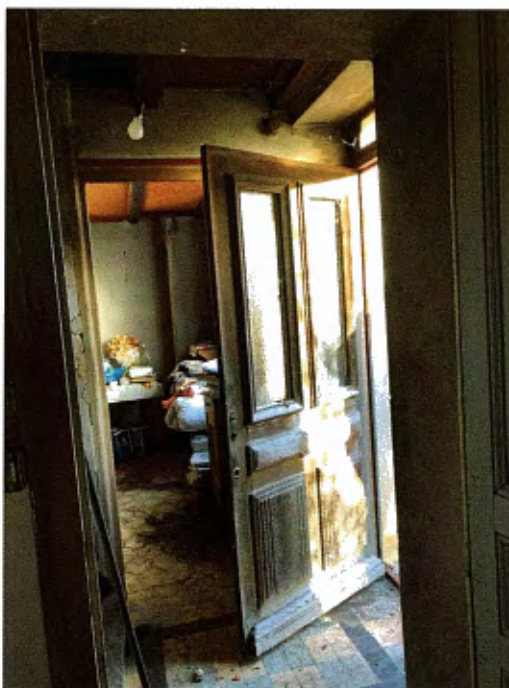
##### **Entrée (d'une surface de 1,03 m<sup>2</sup>)**

Le sol est recouvert de carrelage ancien, en mauvais état.

Les murs sont en béton brut, sales, en mauvais état.

Le plafond est constitué d'un solivage bois.

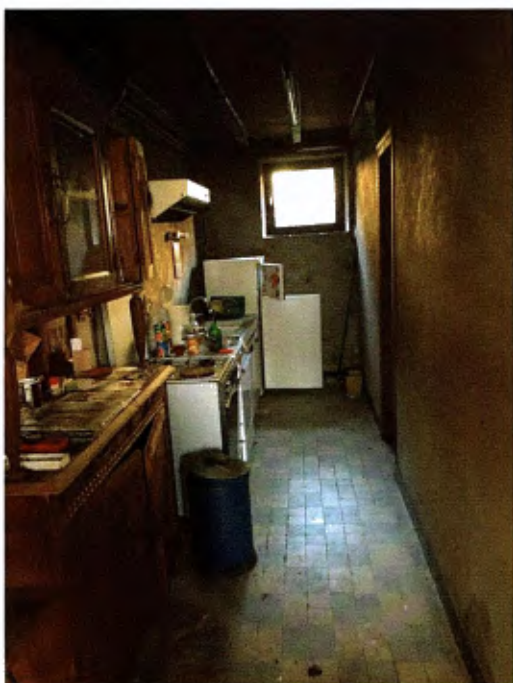
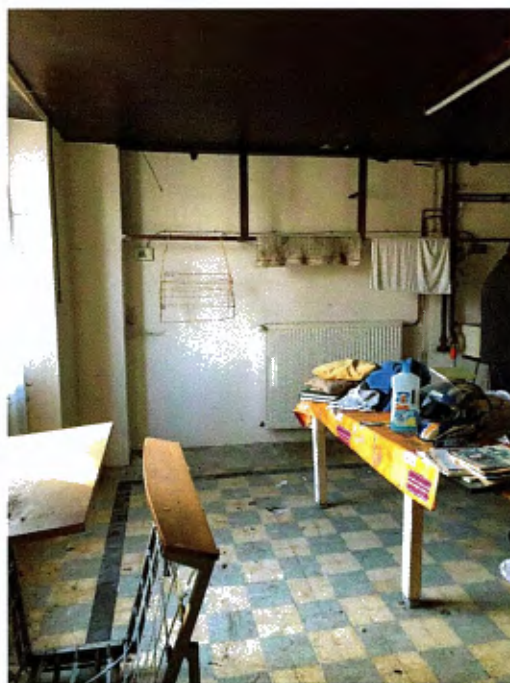
### **Cuisine (d'une surface de 26,52 m²)**

Le sol est recouvert de carrelage ancien, en mauvais état.

Les murs sont recouverts de peinture, en mauvais état.

Le plafond est recouvert de peinture, en mauvais état.

L'éclairage naturel est assuré par deux fenêtres, menuiserie bois, simple vitrage, en mauvais état.

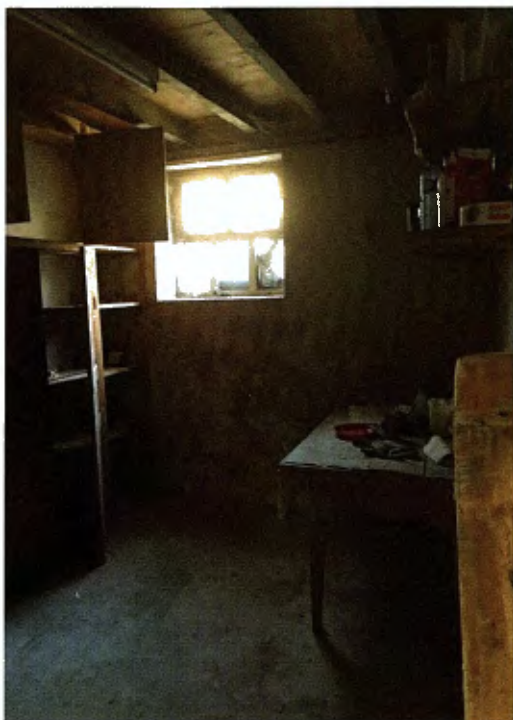
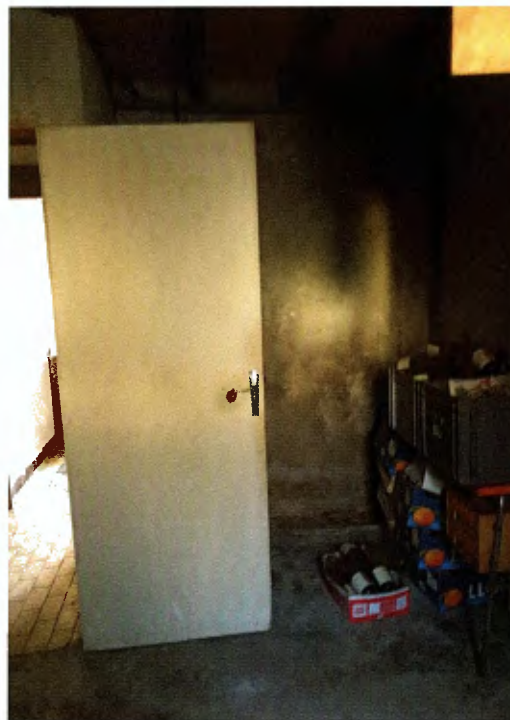
**Cellier (d'une surface non prise en compte de 11,43 m<sup>2</sup>)**

Le sol est composé d'une dalle béton.

Les murs sont en béton brut.

Le plafond est constitué d'un solivage bois.

Le tout est vétuste.

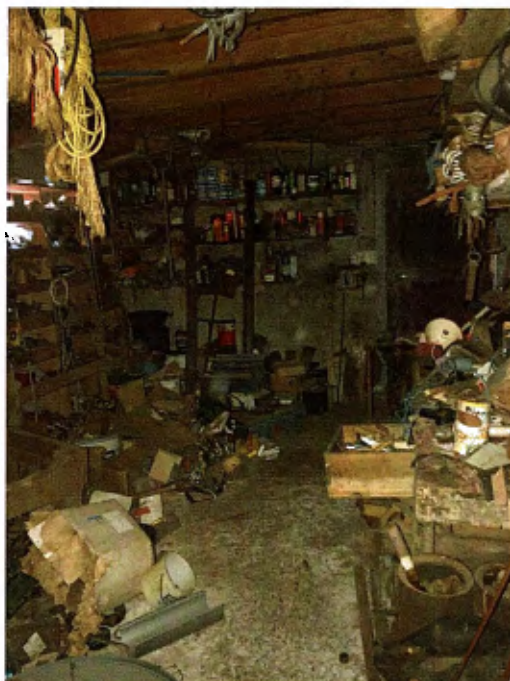
**Atelier (d'une surface non prise en compte de 16,46 m<sup>2</sup>)**

Le sol est composé d'une dalle béton.

Les murs sont en ciment.

Le plafond est constitué d'un solivage bois.

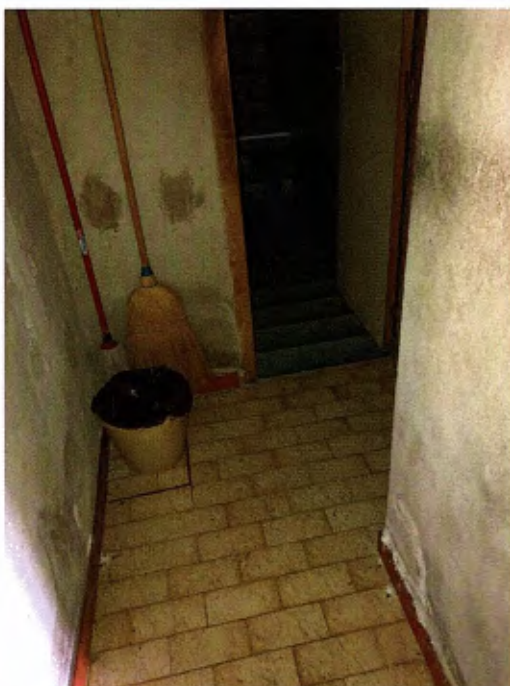
**Dégagement (d'une surface de 1,70 m<sup>2</sup>)**

Le sol est recouvert de carrelage ancien, en mauvais état.

Les murs sont en ciment.

Le plafond est recouvert de frissette.

Le tout est en mauvais état.

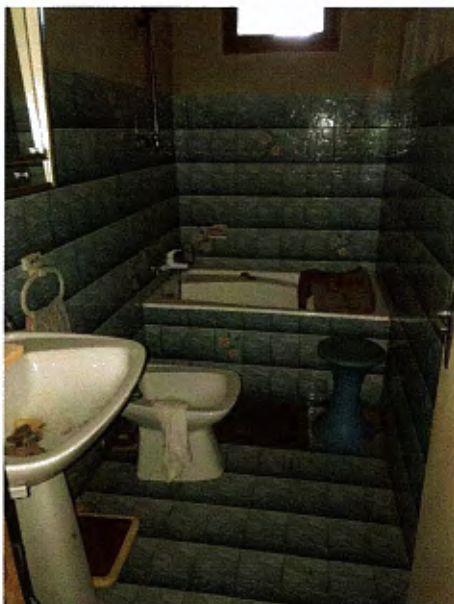
### **Salle de bains (d'une surface de 3,52 m²)**

Le sol est recouvert de carrelage ancien.

Les murs sont, en partie en ciment, en partie faïencés, anciens.

Le plafond est recouvert de frissette, en état moyen.

La pièce est équipée d'un bidet, d'une baignoire, et d'un lavabo, le tout ancien.

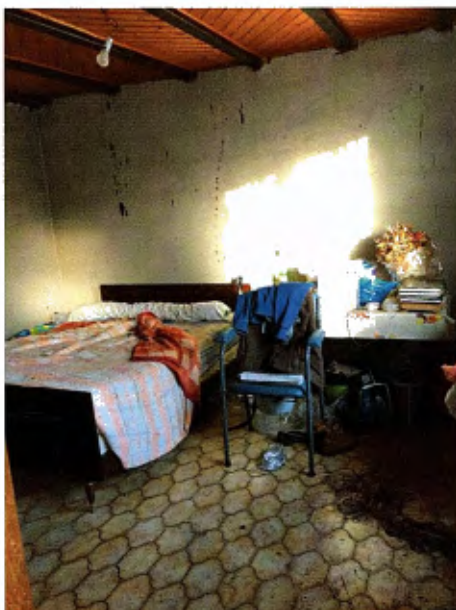
### **Chambre 1 (d'une surface de 14,76 m²)**

Le sol est recouvert de carrelage ancien.

Les murs sont ciment.

Le plafond est recouvert de frissette.

L'éclairage naturel est assuré par une fenêtre, deux battants, menuiserie bois, simple vitrage, le tout en mauvais état.

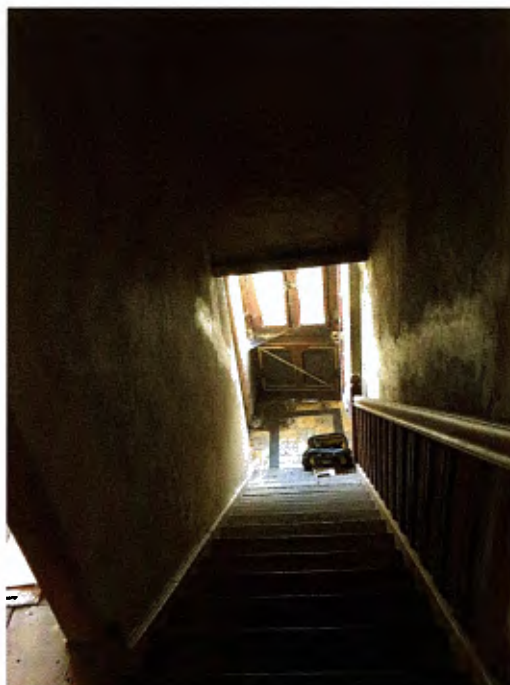
### **Montée d'escalier**

L'escalier, en bois, est en état moyen.

Les murs sont en ciment.

Le plafond est recouvert de frissette.

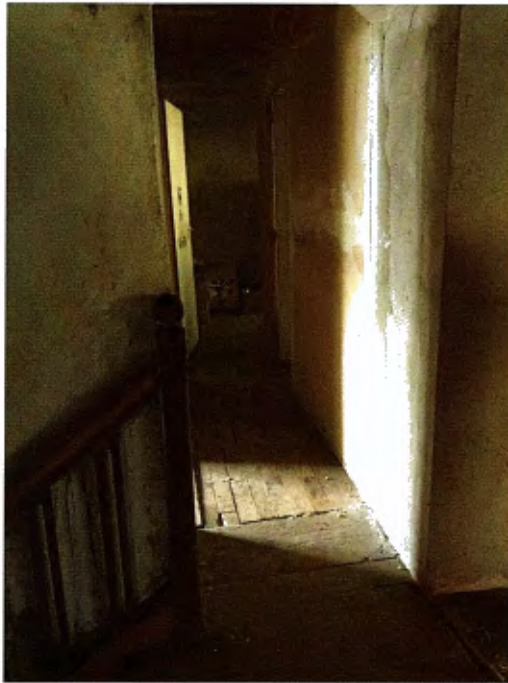
### **Dégagement et palier (d'une surface de 5,82 m²)**

Le sol est constitué d'un plancher, en mauvais état.

Les murs sont en ciment, en mauvais état.

Le plafond est constitué d'un solivage bois, en état moyen.

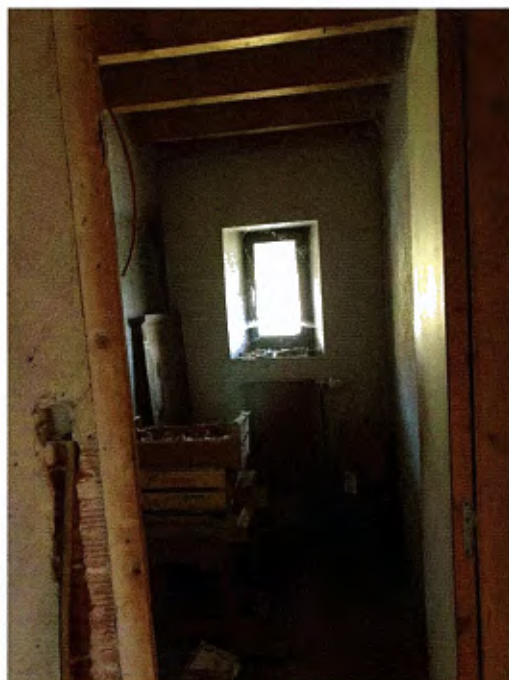
**Réduit (d'une surface de 3,08 m<sup>2</sup>)**

Le sol est constitué d'une dalle béton, en mauvais état.

Les murs sont en ciment, en mauvais état.

Le plafond est constitué d'un solivage bois, en état moyen.

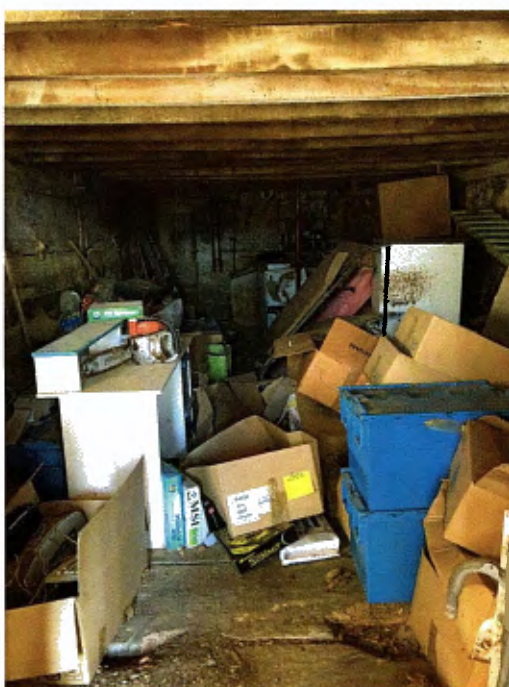
#### **Débarras (d'une surface non prise en compte de 45,82 m²)**

Le sol est constitué en partie d'un plancher, en partie de terre battue, en mauvais état.

Les murs sont en partie de pierres, en partie composés de planches séparatives en bois.

Le plafond est constitué d'un solivage bois.

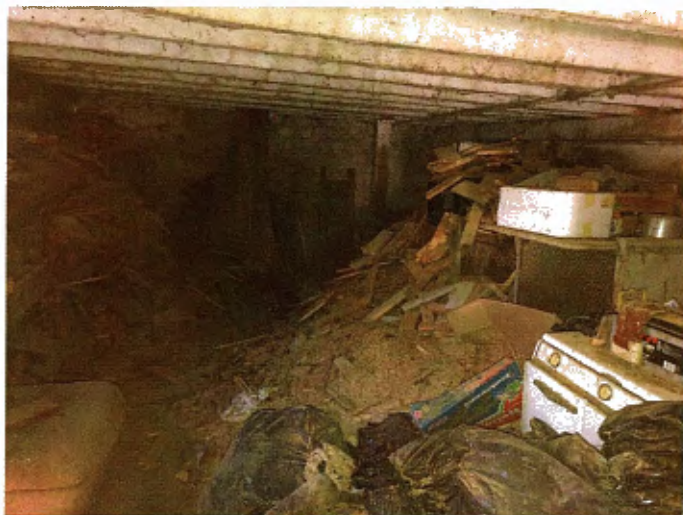
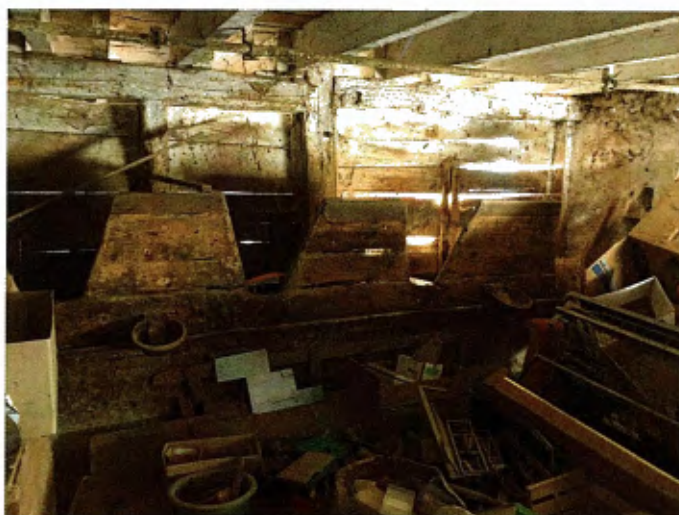
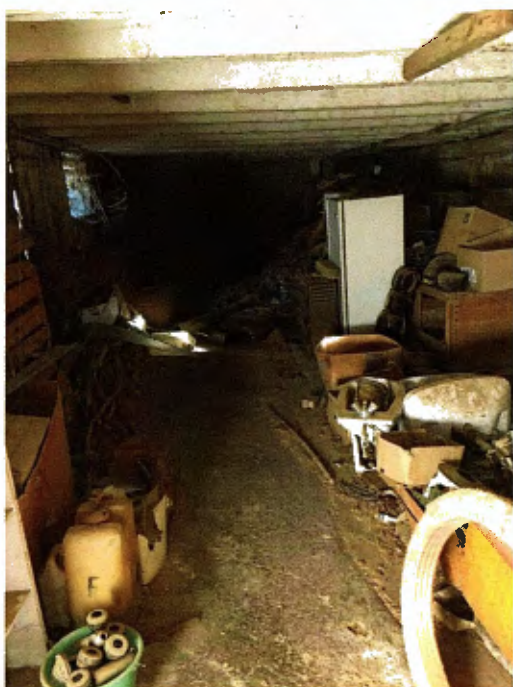
#### **Etable (d'une surface non prise en compte de 55.24 m²)**

Le sol est constitué d'une dalle béton.

Les murs sont constitués, en partie de pierres, en partie de planches séparatives en bois.

Le plafond est constitué d'un solivage bois.

L'éclairage naturel est assuré par deux très anciennes fenêtres, châssis fer.

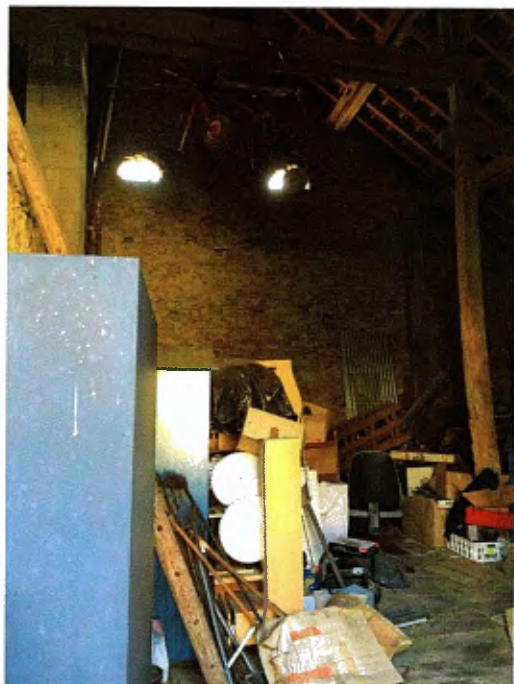
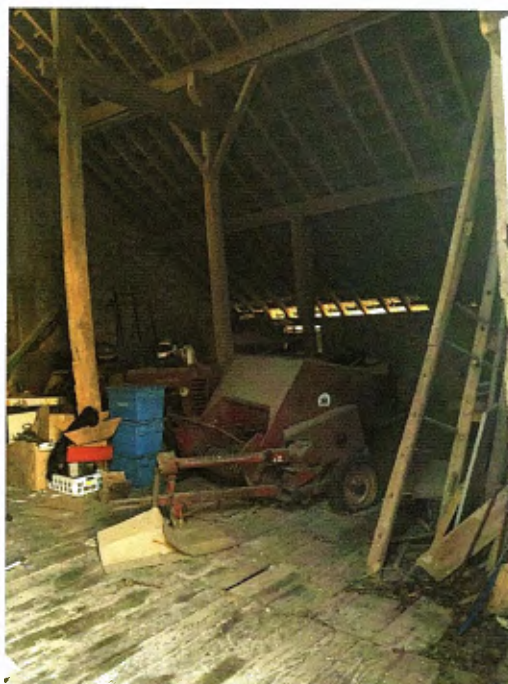
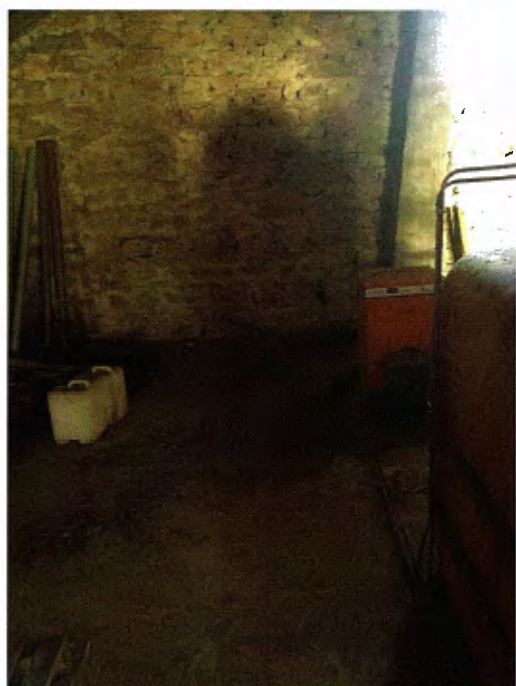
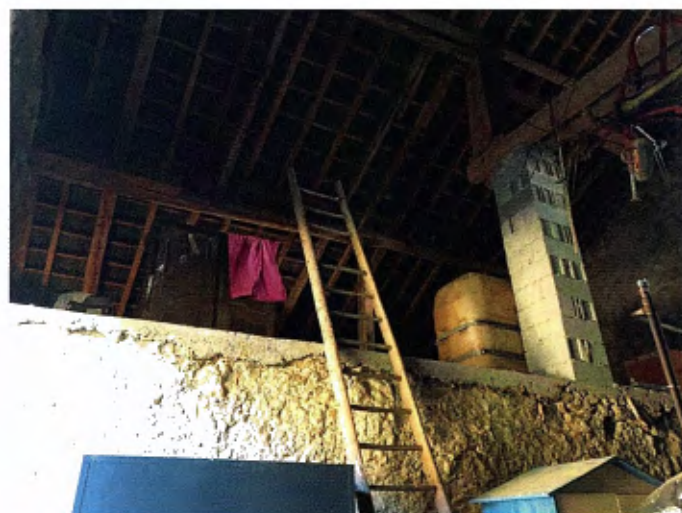
### **Grenier** (d'une surface non prise en compte de 104,00 m<sup>2</sup>)

Les murs sont en pierres, en état moyen.

Le plafond est constitué d'une charpente apparente.

Le sol est constitué d'un plancher bois, en mauvais état.
