PROCES-VERBAL DE DE DESCRIPTION DE BIENS A SAISIR

L'AN DEUX MILLE VINGT ET LE DIX-HUIT MAI

Certifie m'être transporté, ce jour, à 15 heures, à 01560 SAINT NIZIER LE BOUCHOUX, 1114 route des Moissonniers, accompagné de :

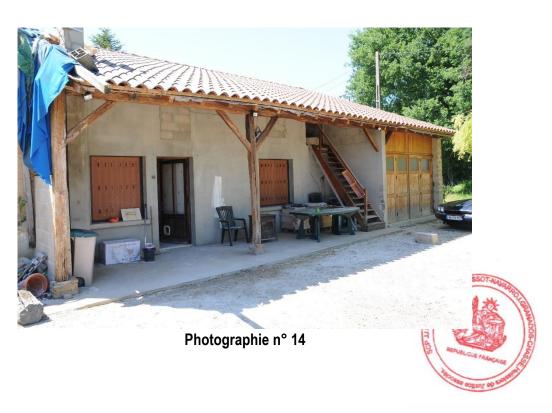
Il s'agit d'une fermette en pisé. Des fenêtres ont été bouchées à l'aide de moellons.

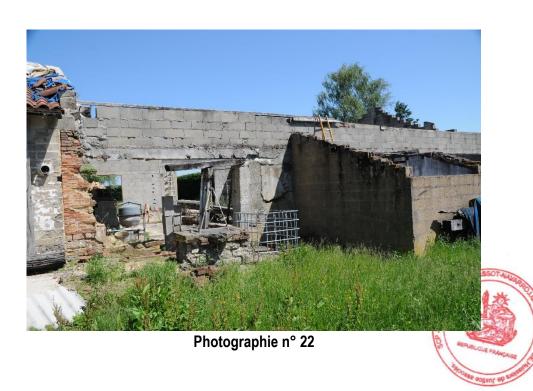
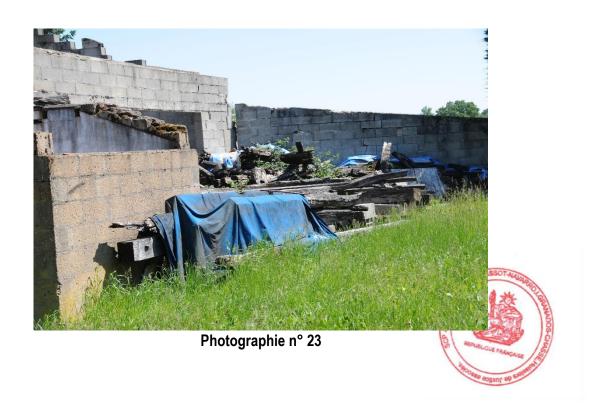
Dans le prolongement se trouve un bâtiment constitué de moellons à l'état de ruine.

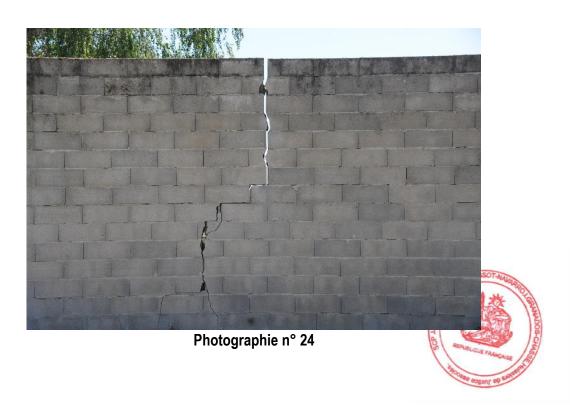
Voir photographie n° 24 d'un mur en moellon fendu séparant la parcelle cadastrée n° 64 de la parcelle cadastrée n° 66.

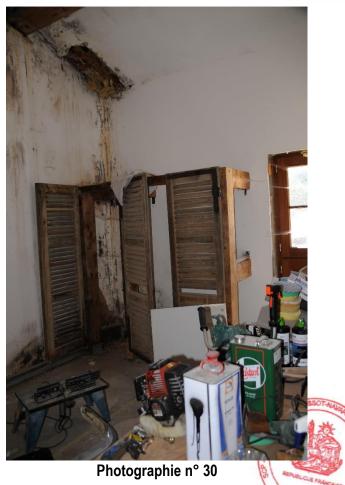
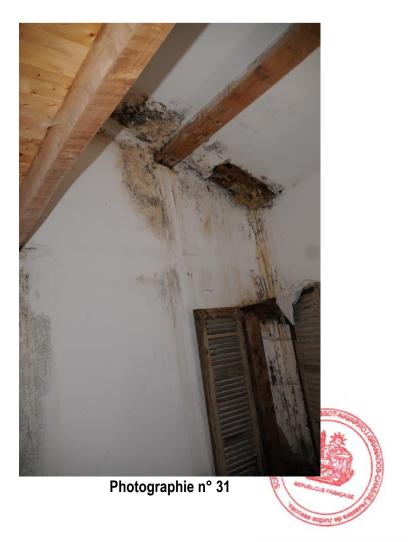
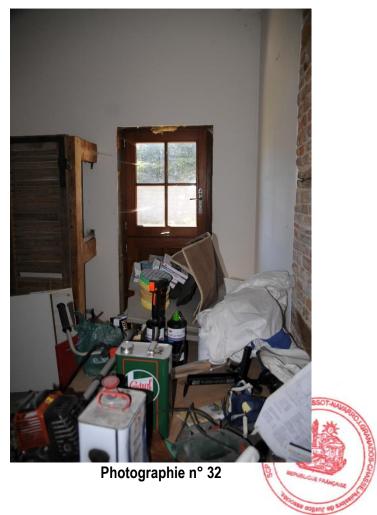
Les murs sont à refaire. Ils présentent des traces de moisissure importante suite à une infiltration d'eau. Une porte d'accès donne sur la cour arrière.

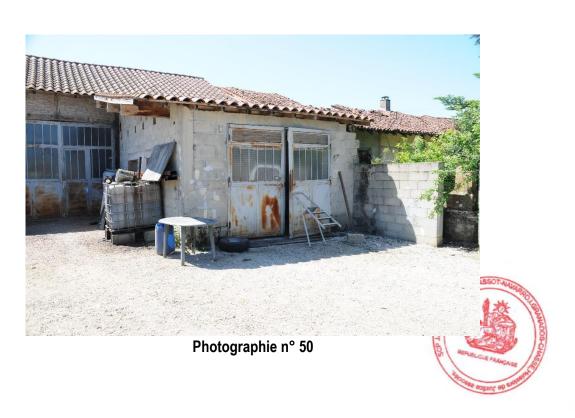
Une petite construction en moellons est accolée à la façade de ce bâtiment.

Elle n'apparaît pas sur le plan cadastral.

Voir photographie n° 50 du petit atelier en moellons accolé au grand atelier, petit atelier qui n'apparaît pas sur le plan cadastral car vraisemblablement non déclaré
