PROCES VERBAL DE DESCRIPTION

BANQUE POPULAIRE BOURGOGNE FRANCHE COMTE
SAINT DIDIER D'AUSSIAT
19/09/2017

Certifie m'être spécialement rendue, ce jour, sur la Commune de SAINT DIDIER D'AUSSIAT (01340), Lieudit « Le Village » 51 rue de MEZEIRIAT, à effet de dresser un procès-verbal de description du bien immobilier appartenant à XXXXXXXXX, né le 01/03/1980 à BOURG EN BRESSE (01000) de nationalité Française.

Il s'agit d'une maison à usage d'habitation mitoyenne avec dépendances cadastrée Section AI N° 340 d'une contenance de 10 ares et 55 centiares, Section AI N° 39 d'une contenance de 10 ares et 71 centiares, soit une surface totale de 21 ares et 26 centiares.

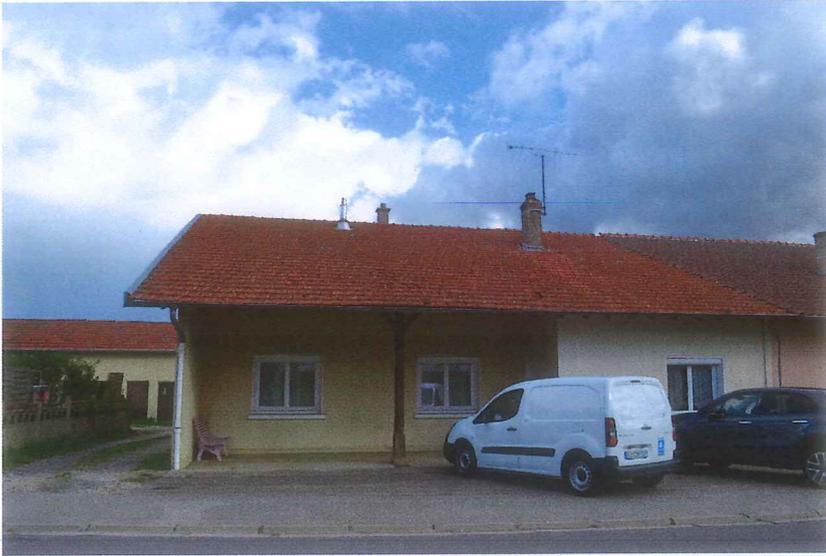
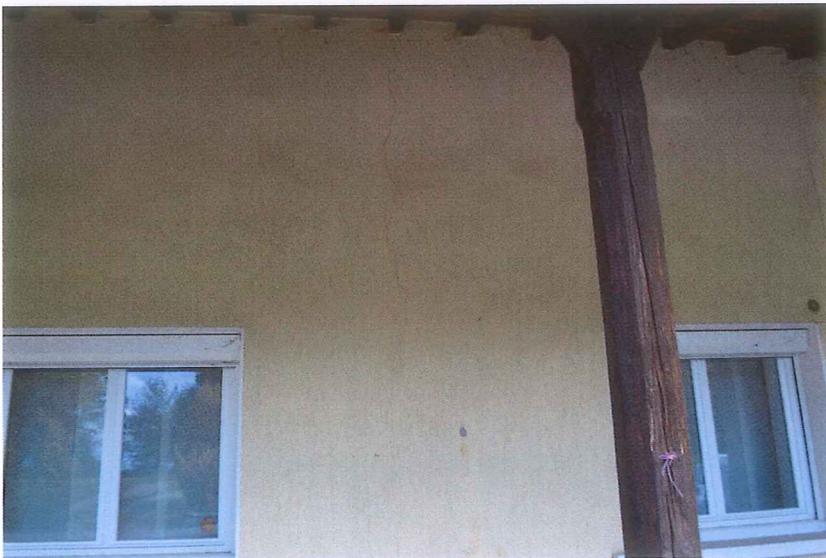
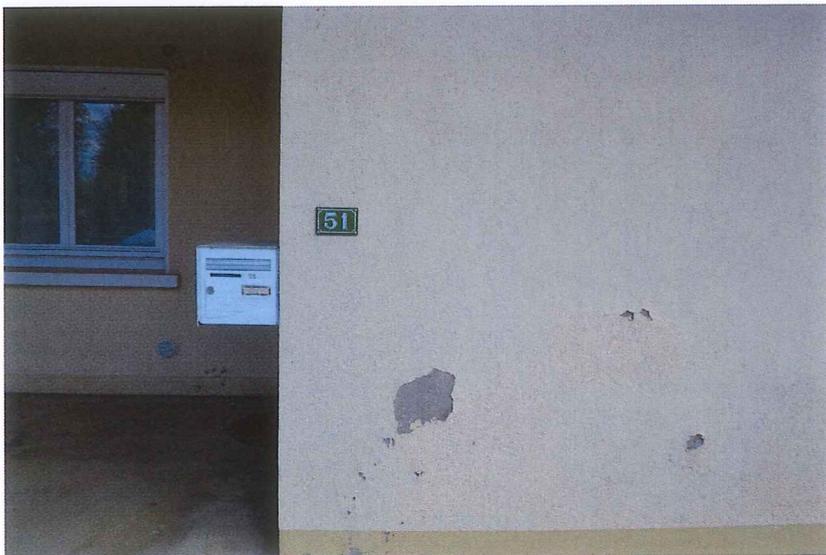
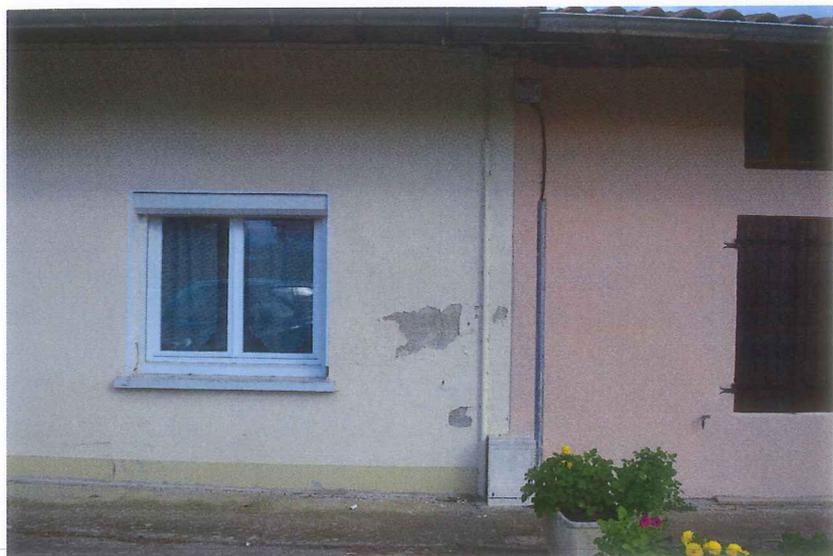
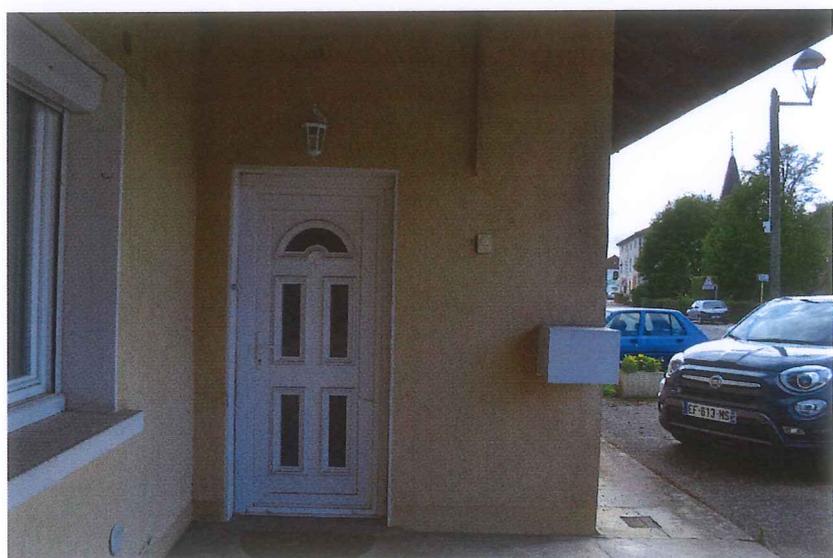
Il s'agit d'une maison de village, avec un crépi ivoire, fissuré en de nombreux points, ainsi qu'une charpente en bois, précision faite par XXXXXXXXX, qu'il s'agit de chêne.

Une première partie goudronnée, en état d'usure, est présente.

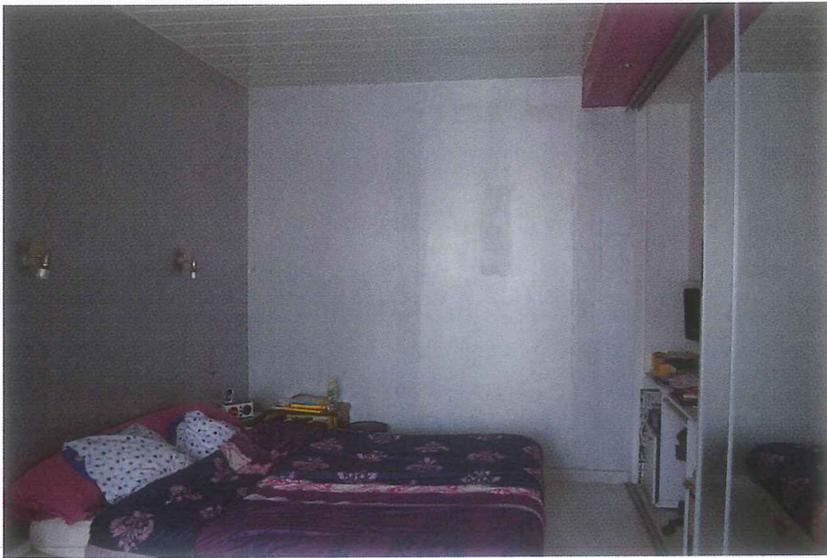
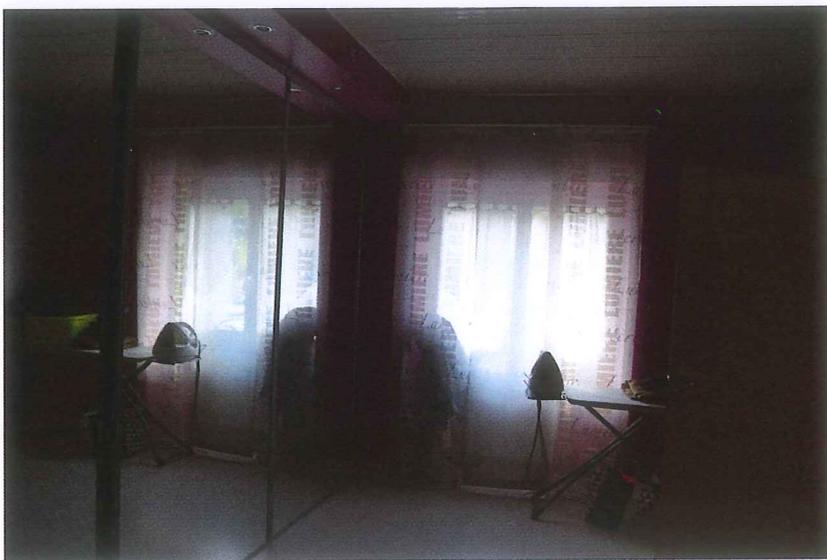
Il s'agit d'une pièce à usage de chambre avec de la peinture métallique grise et violette, en bon état.

Le sol est recouvert de faux parquet gris.

Le plafond est garni de lambris en PVC.

Côté Nord de cette pièce, il s'agit d'une fenêtre en PVC, avec radiateur électrique.

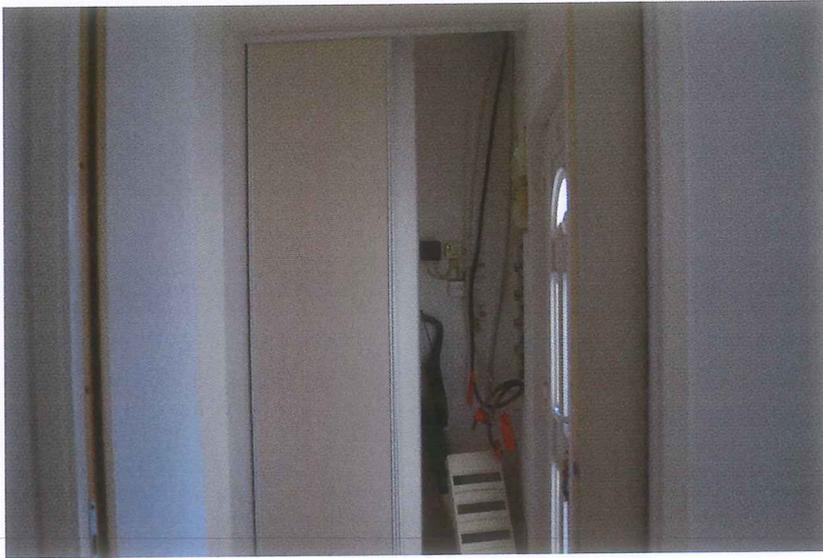
Un petit placard mural est situé côté Nord, où se trouve le tableau électrique.

Il y a, d'ailleurs, deux tableaux électriques.

Les huisseries, menant à la salle à vivre, ne sont pas terminées.

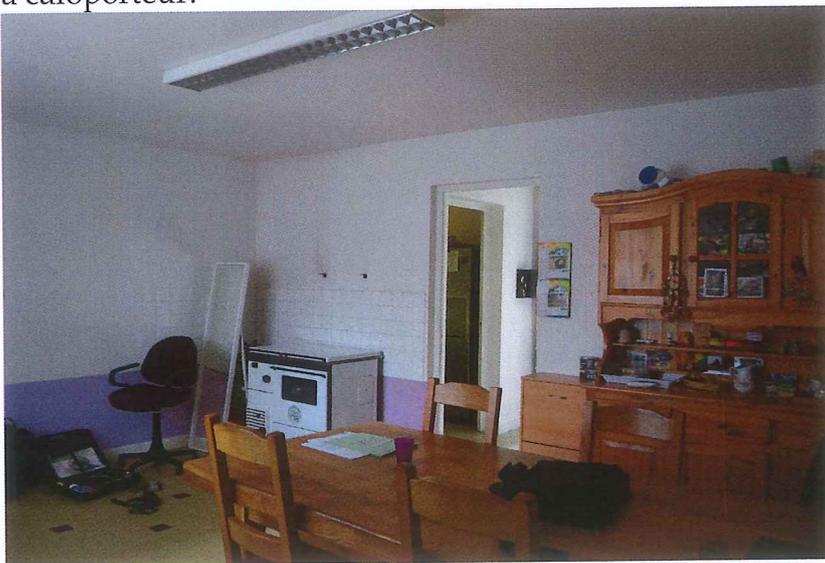
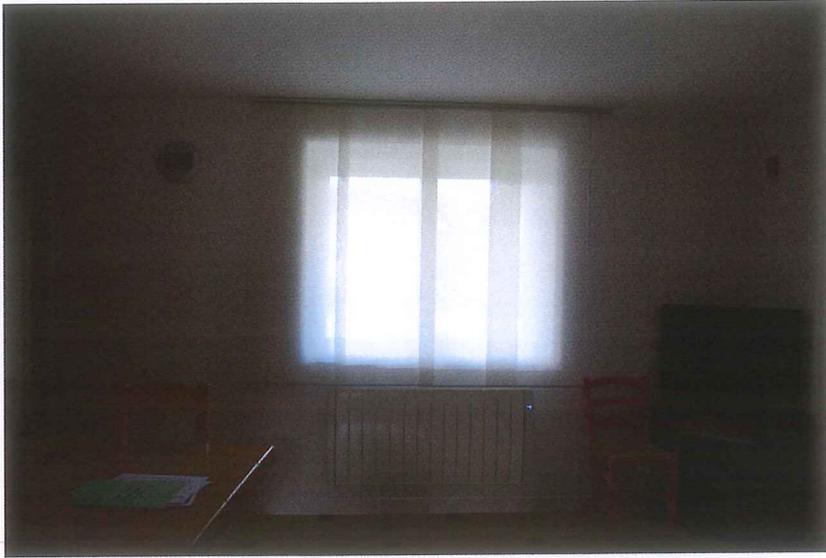
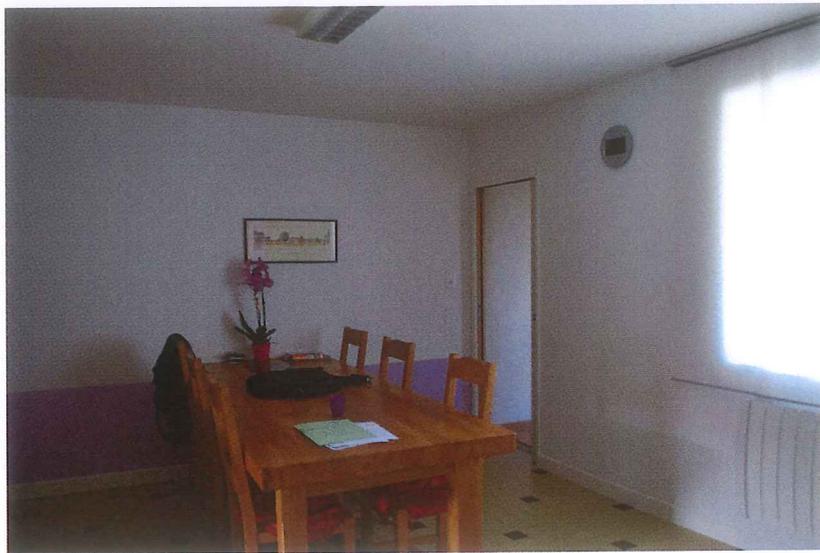
Les murs et les plafonds sont recouverts d'une peinture blanche, avec quelques traces de noircissure en différents points.

Je note, dans l'angle Nord-Est, une faïence de carreaux blancs avec des fissures, en partie basse.

Le sol est recouvert de carrelage marron et jaune, vieillissant.

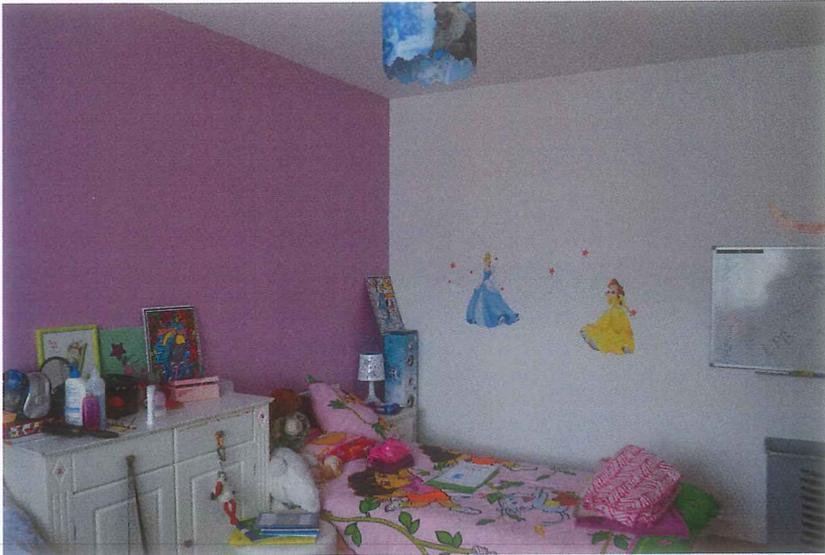
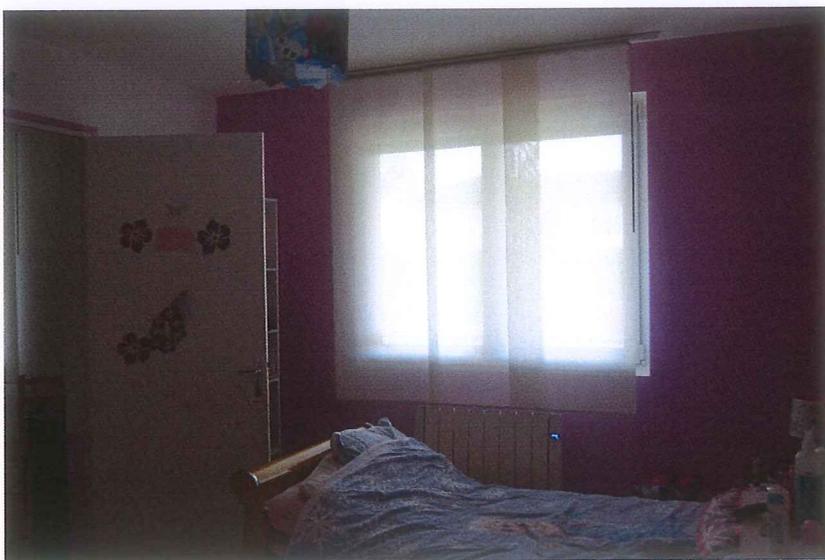
Le mur est recouvert d'une peinture blanche et violette, avec des stickers, en état d'usure.

Le sol est recouvert d'un linoléum en bon état apparent.

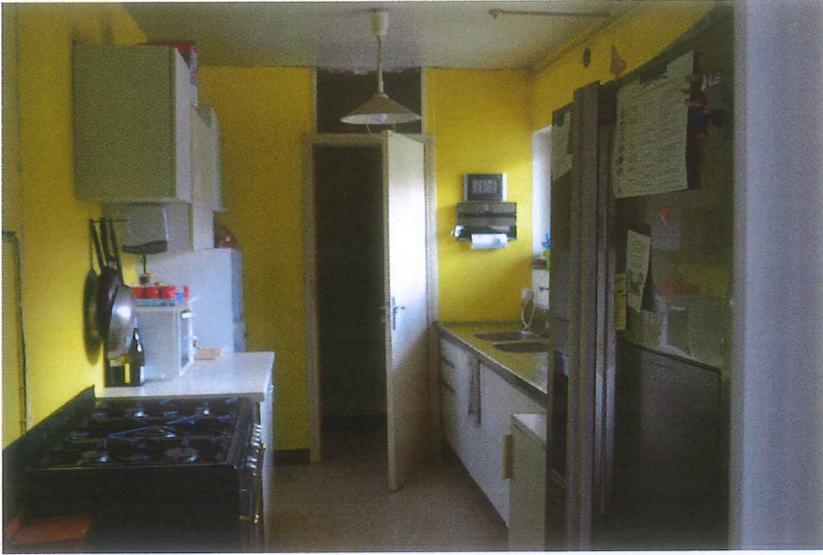
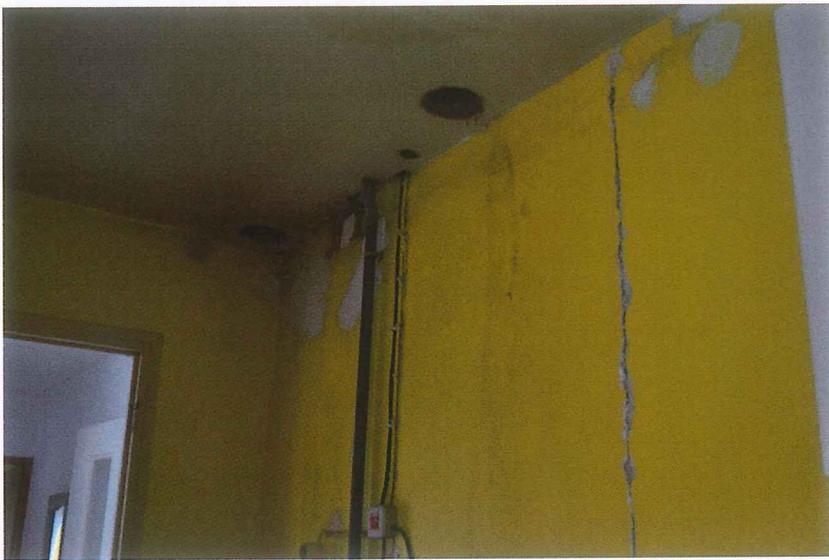
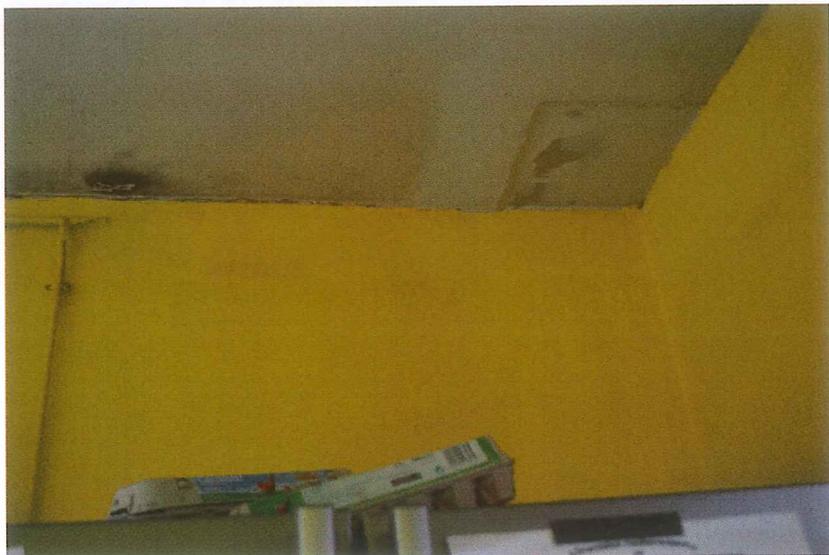
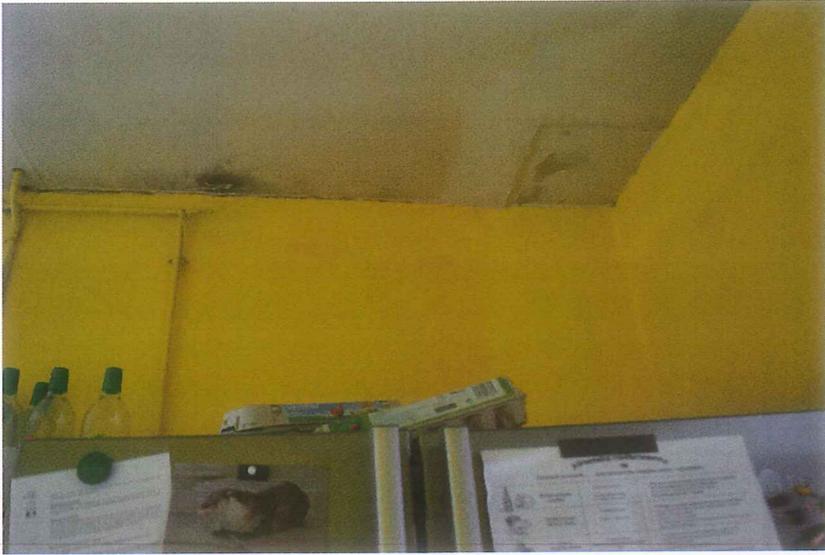
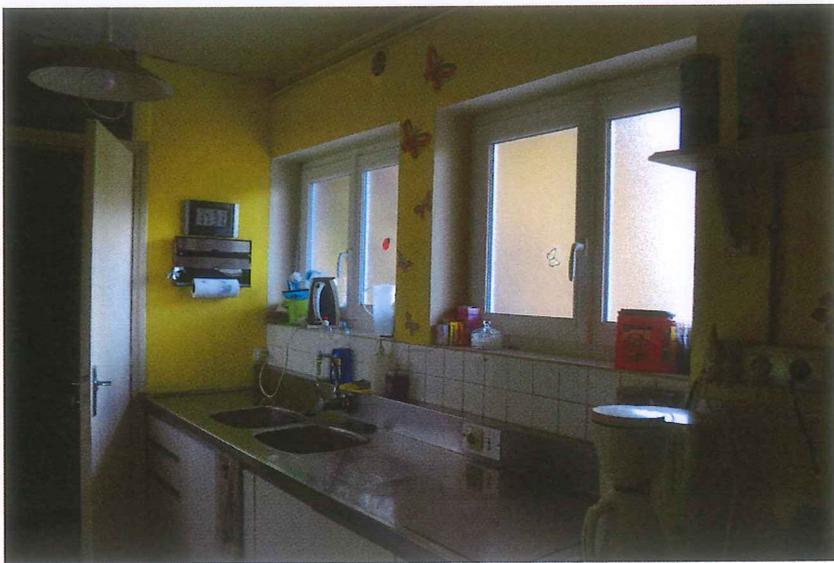
Les murs sont recouverts d'une peinture jaune avec de nombreuses traces et fils fixés.

Je note également la présence d'une fissure sur le pan de mur Ouest et des traces de noircissures importantes.

Le plafond est pourvu d'isorel en mauvais état.

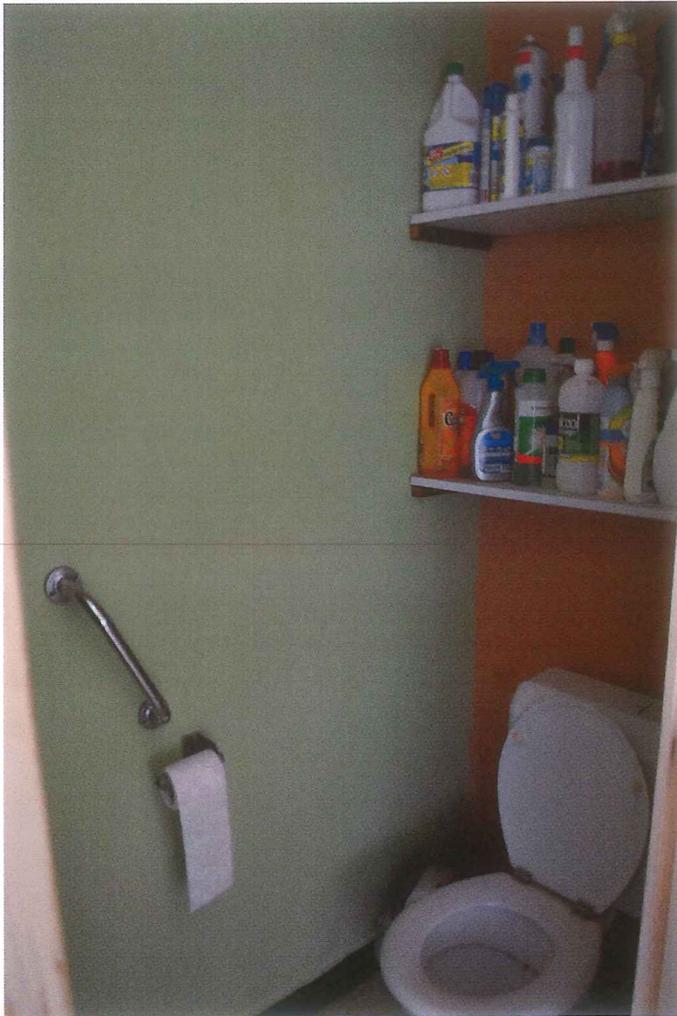
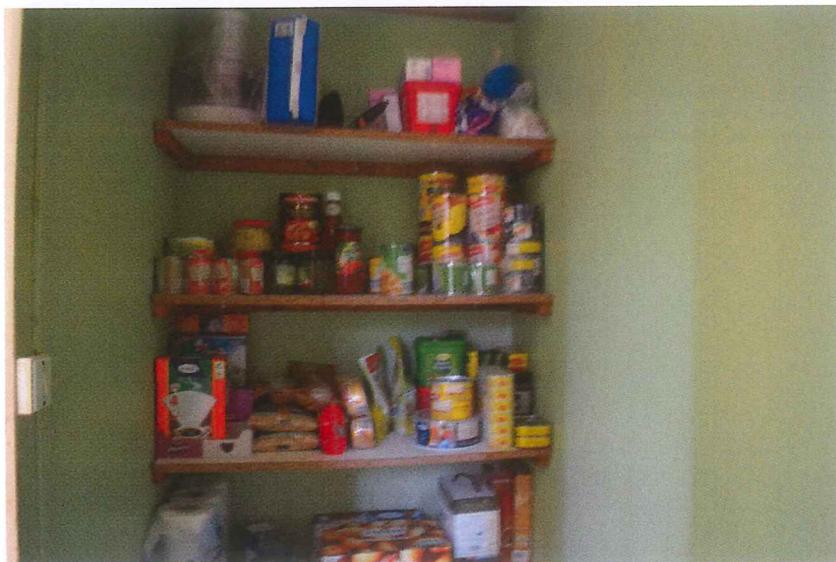
Les murs sont recouverts d'une peinture verte et orange, en état d'usure.

Le plafond est recouvert d'une peinture de couleur orange, en état d'usure, également.

Le sol est recouvert d'un carrelage tacheté et se trouvent différentes planches fixées au mur.

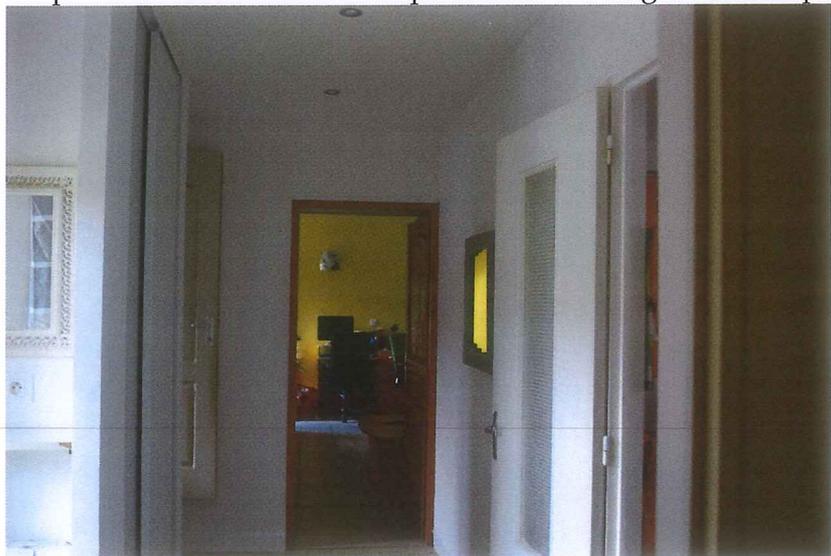
Dégagement peint en blanc pour les murs et le plafond, avec spots intégrés.

La porte donnant accès à l'espace salle à manger est une porte en bois, usée.

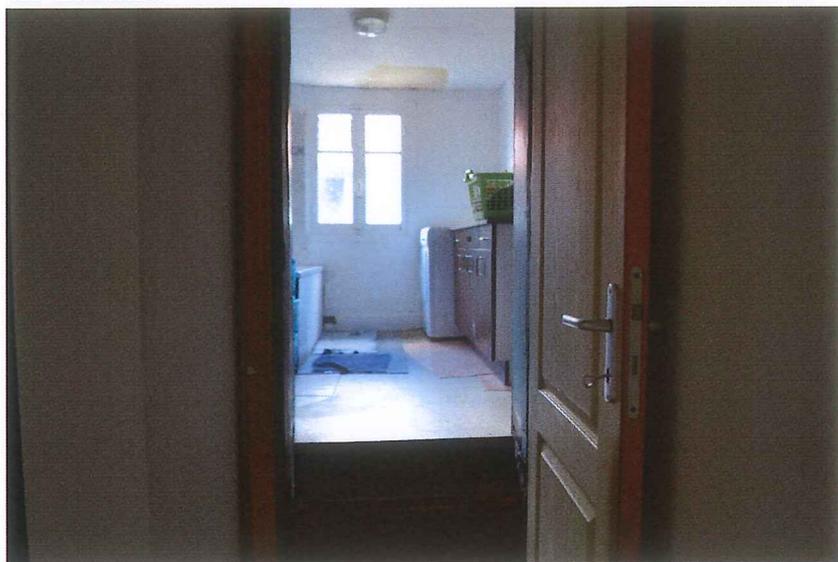
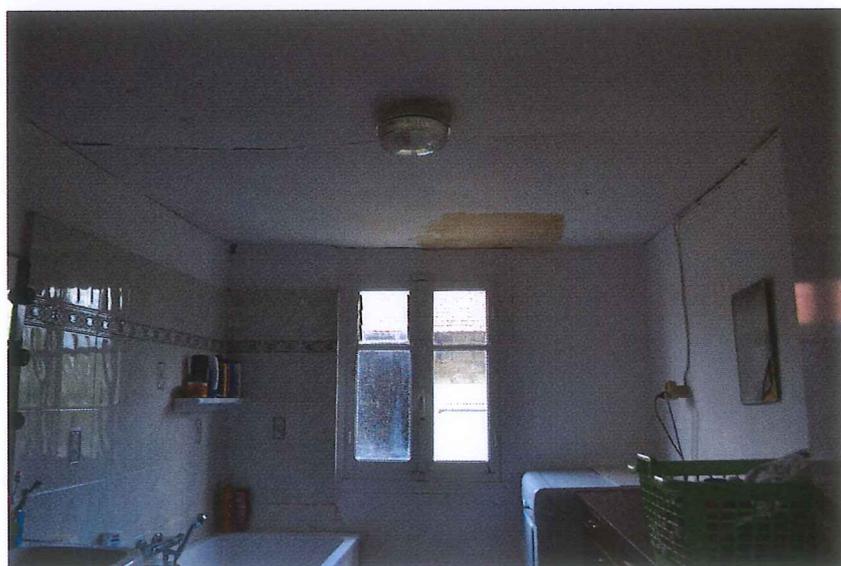
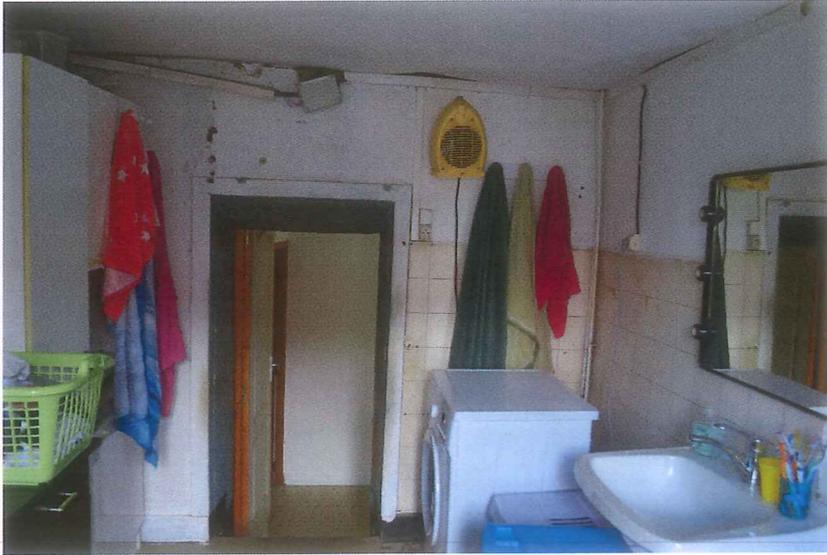
J'accède ensuite, par des escaliers, de ce dégagement à une pièce à usage de salle de bains, en cours de travaux.

Le plafond est recouvert de peinture blanche, avec taches à proximité de la fenêtre.

Le reste du mur est recouvert, en partie, d'une faïence verdâtre et pour partie d'une faïence jaunâtre, ainsi que d'une peinture blanche pour le reste des murs.

Le sol est recouvert de plaques en bois.

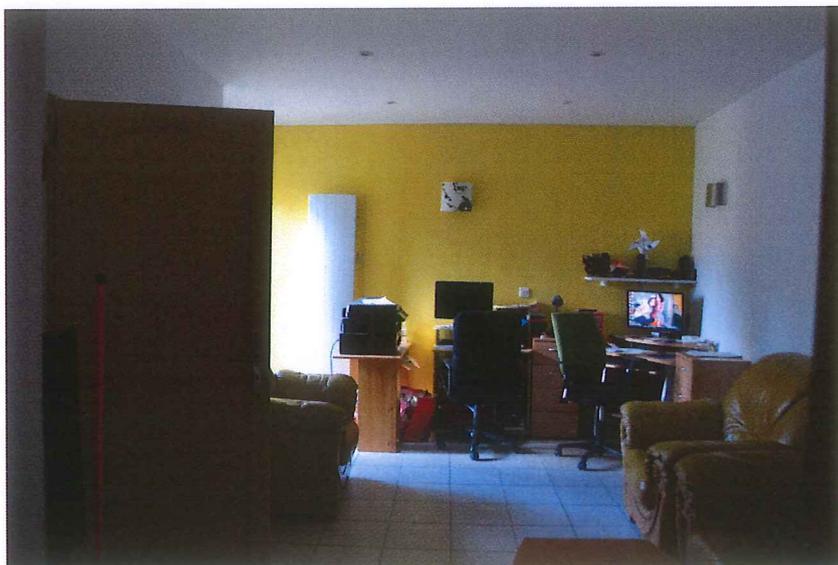
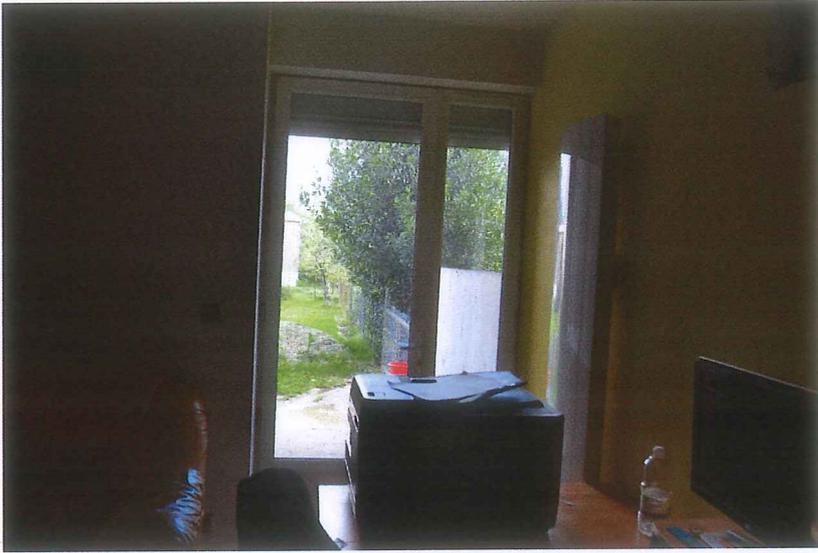
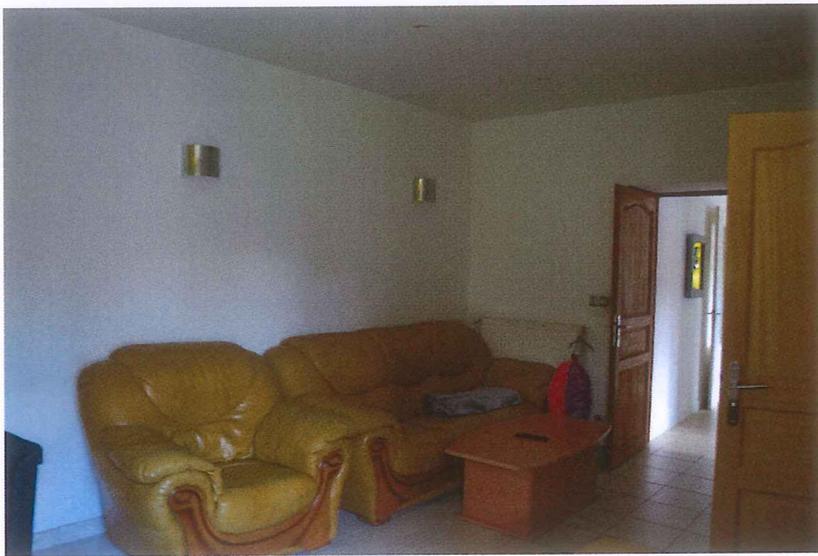
Les murs et plafond sont recouverts d'une peinture blanche, des spots au niveau du mur.

Se trouve un radiateur électrique et le sol est recouvert d'un carrelage blanc, en bon état.

Une porte fenêtre, à un vantail, est fixée en côté Sud, avec structure en PVC et stores.

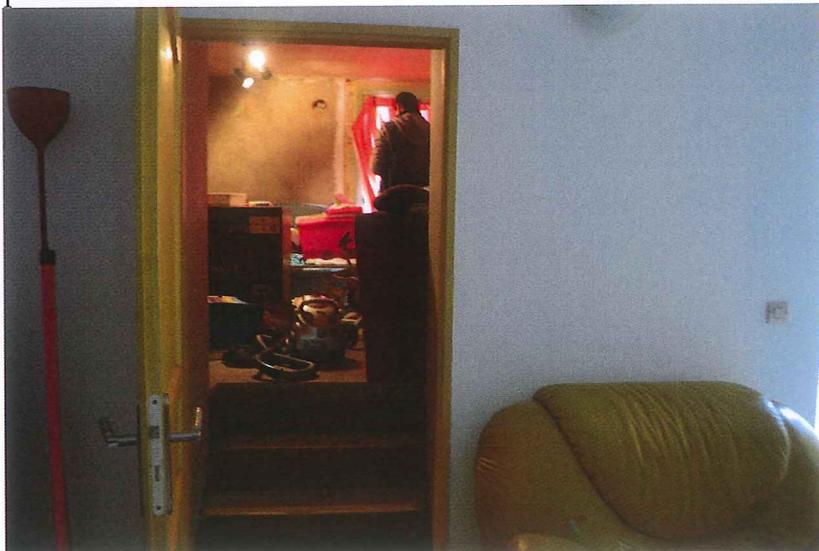
Chambre en cours d'isolation avec des planches d'isorel ou du béton brut, et par terre également des planches en bois.

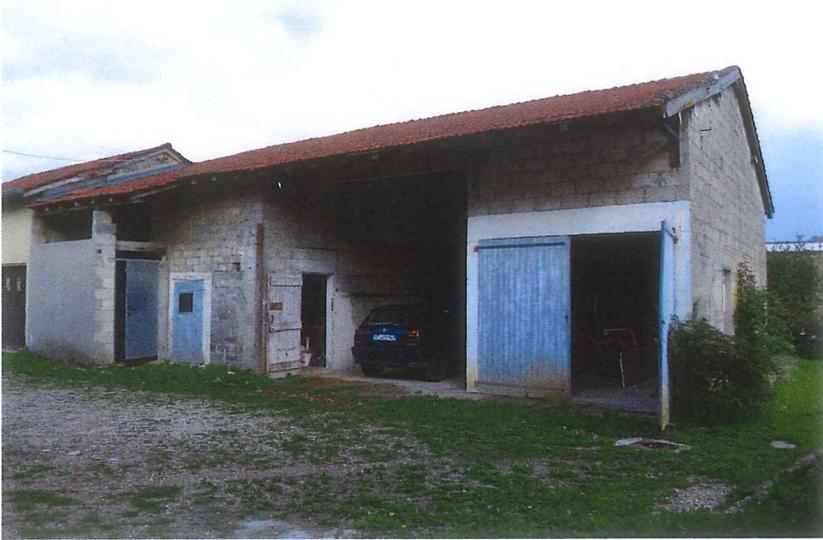
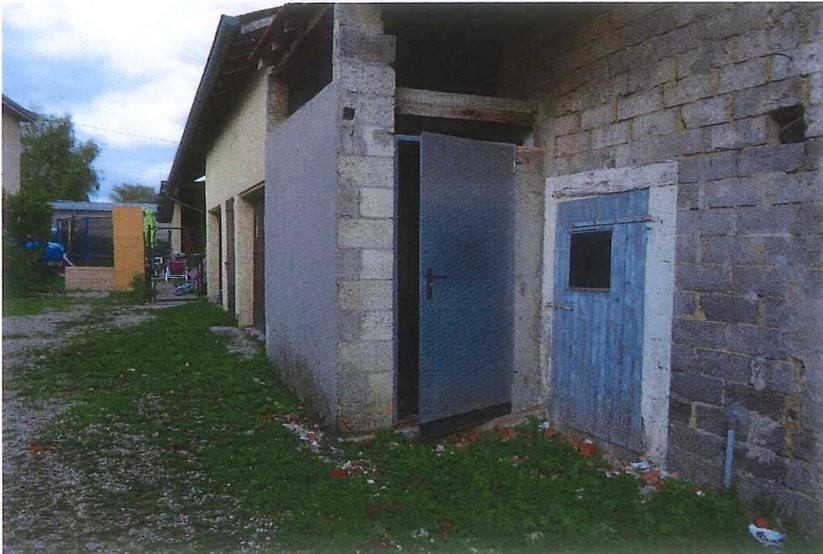
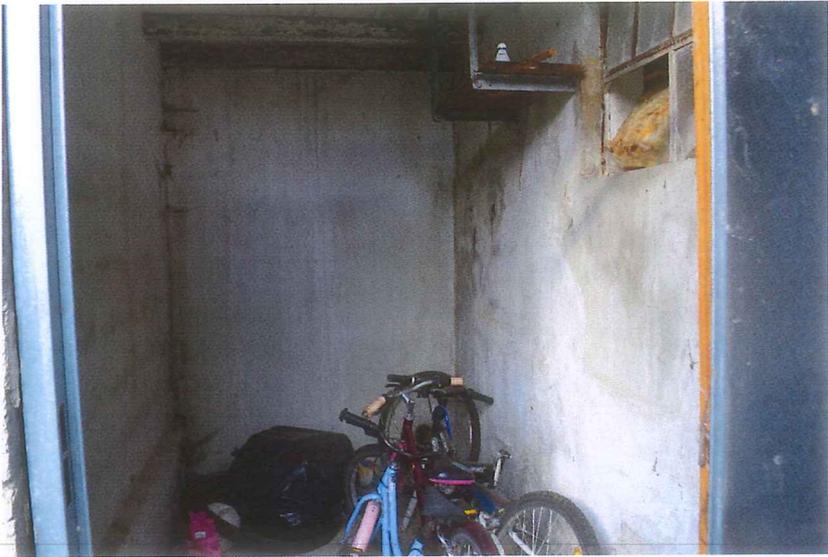
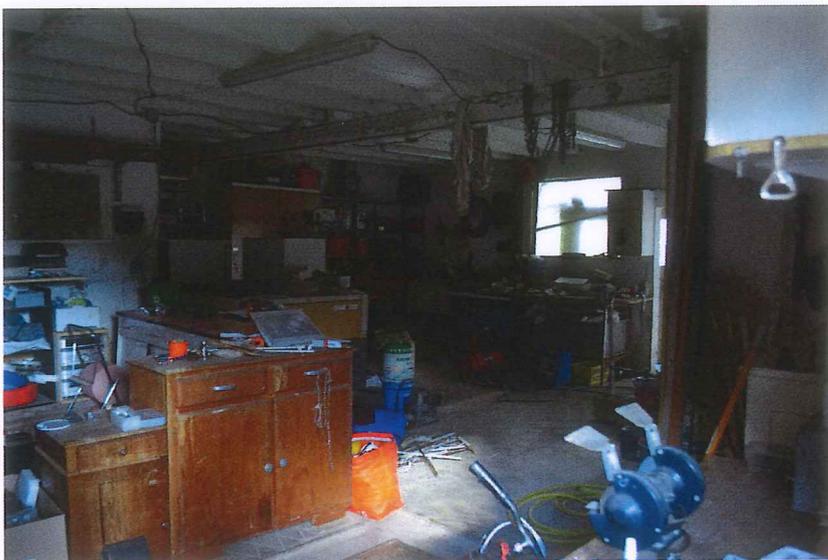
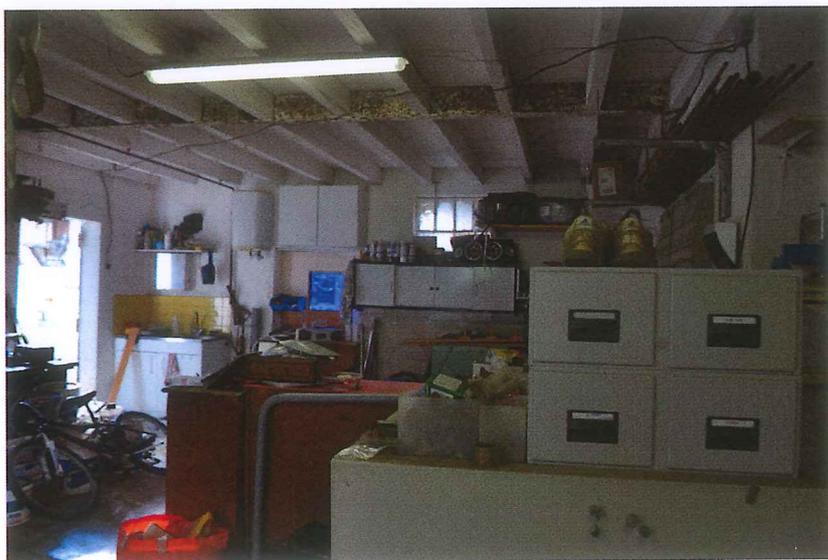
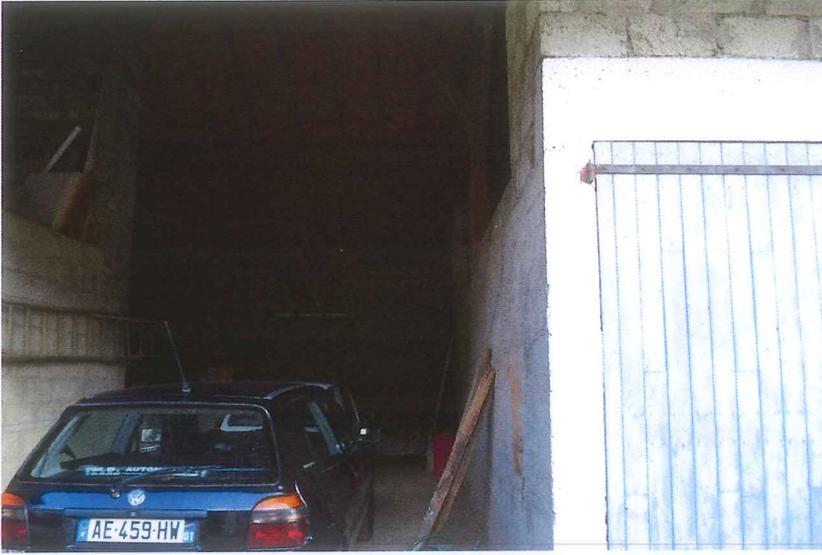
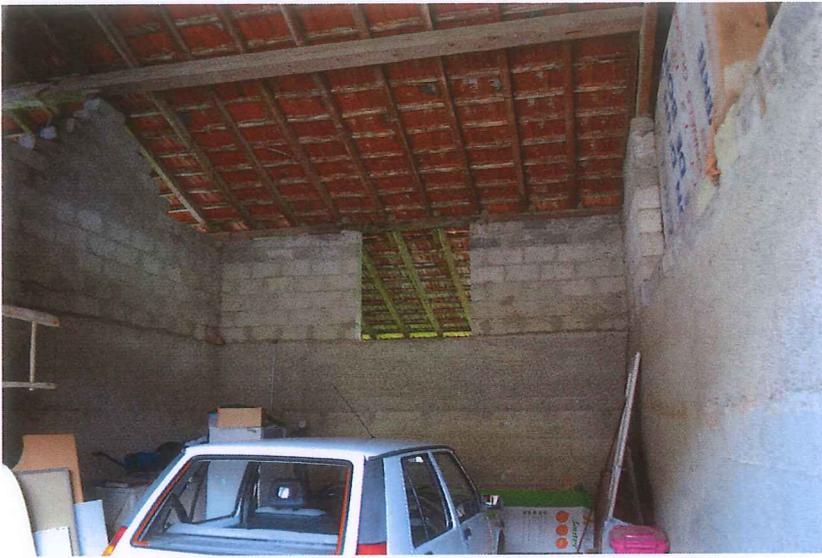
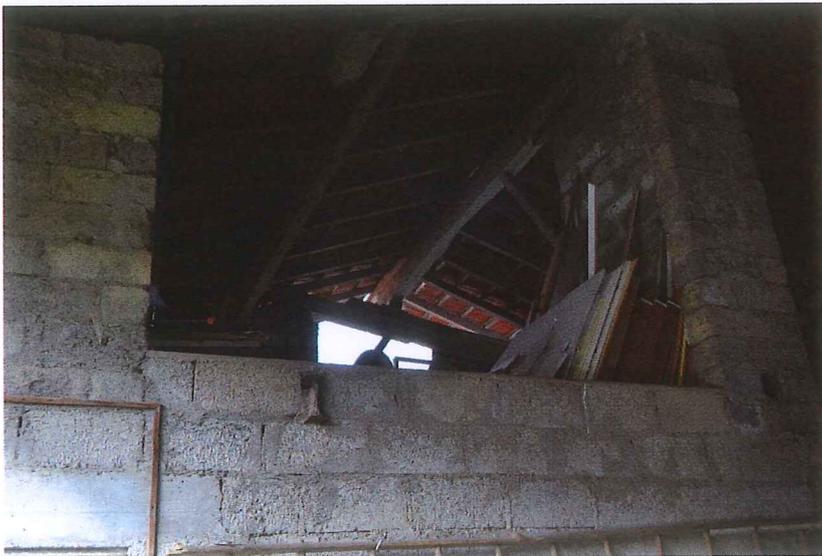
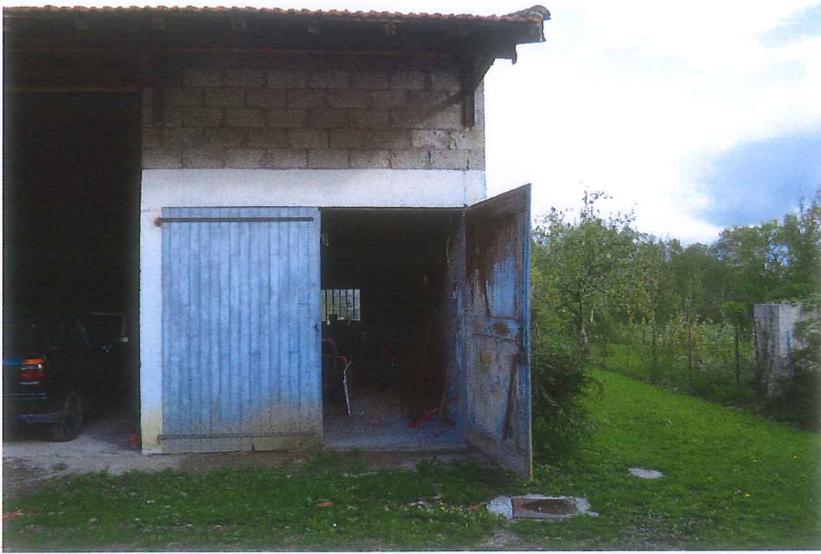
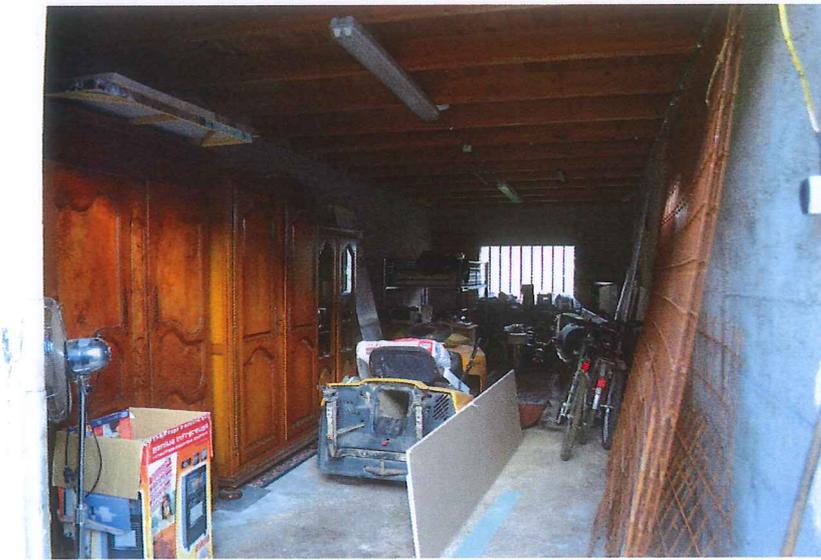
Dans ces dépendances, se trouve un petit local à vélos, en béton brut, avec porte en fer.

Se trouve également un espace brut avec charpente apparente à usage de garage.

Les murs sont recouverts pour partie d'une peinture blanche brute, et le sol est recouvert d'une dalle en béton, brute.

Un second espace fermé dans ces dépendances est présent, avec charpente apparente et béton pour le reste, accessible par un portail en bois.

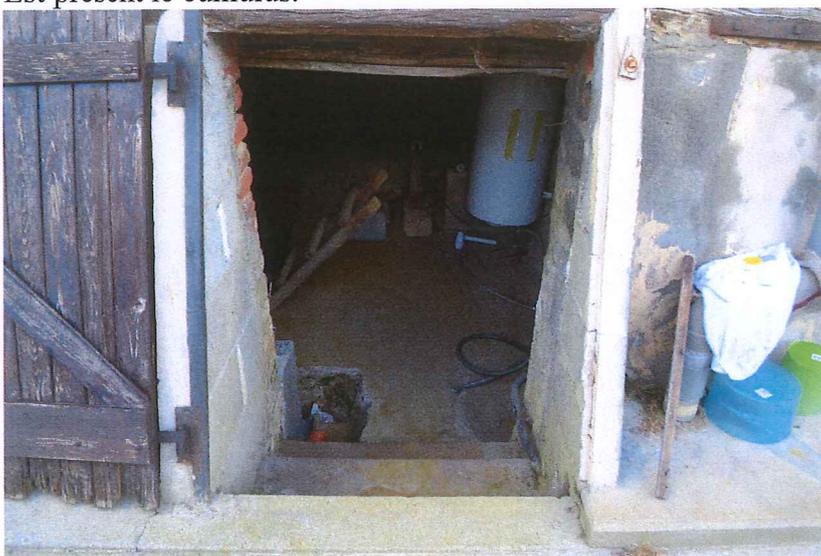
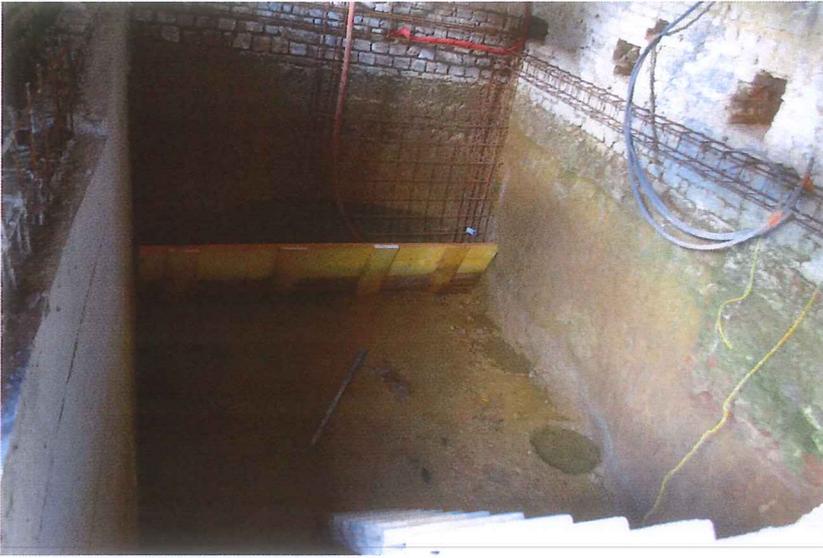
En dessous de la maison, se trouve une cave avec poutres apparentes et sol en béton et terre.

Est présent le cumulus.

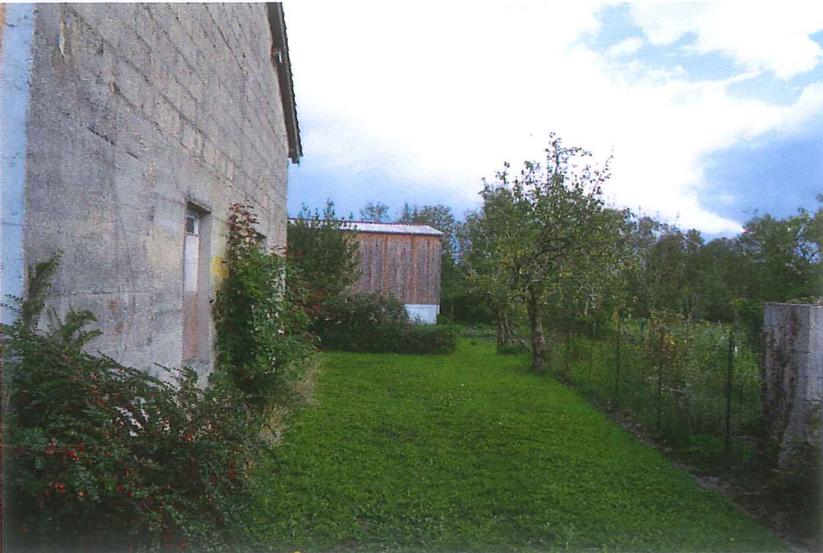
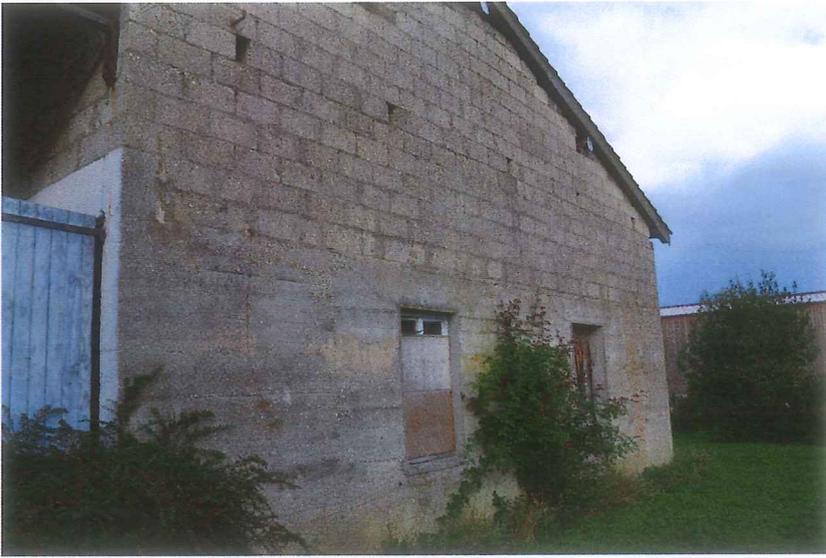
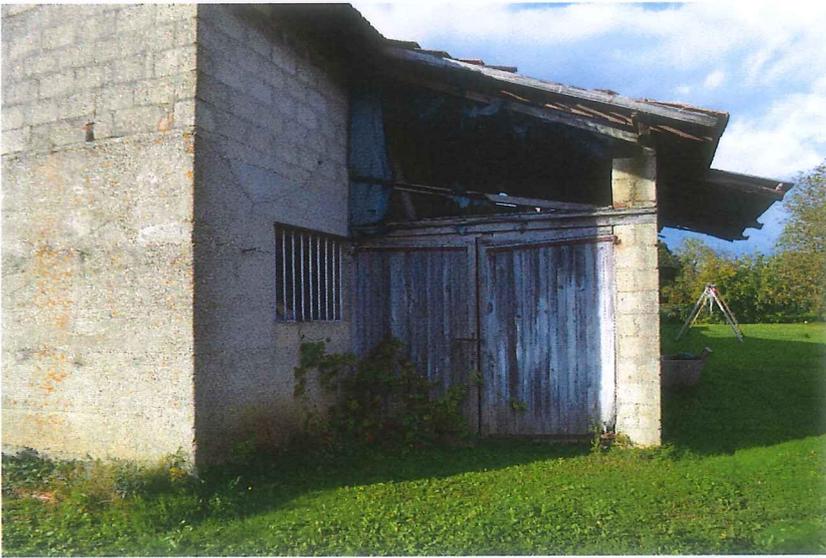
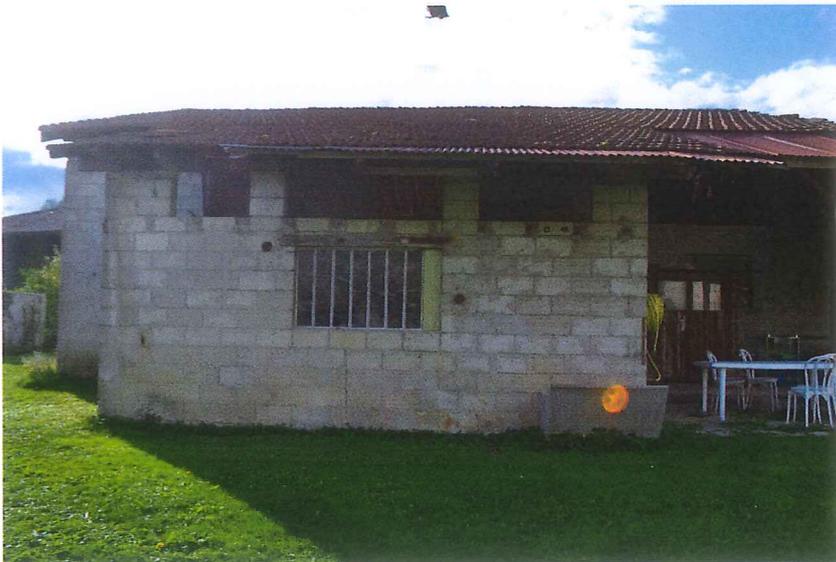
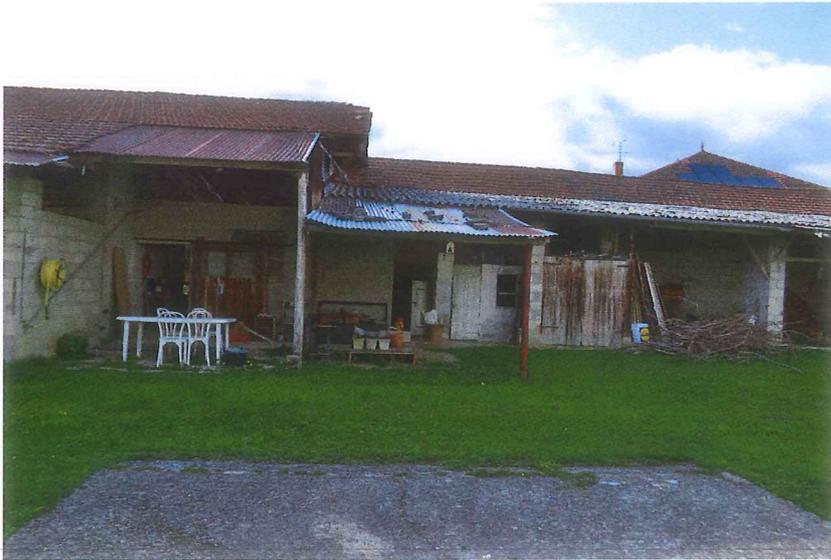
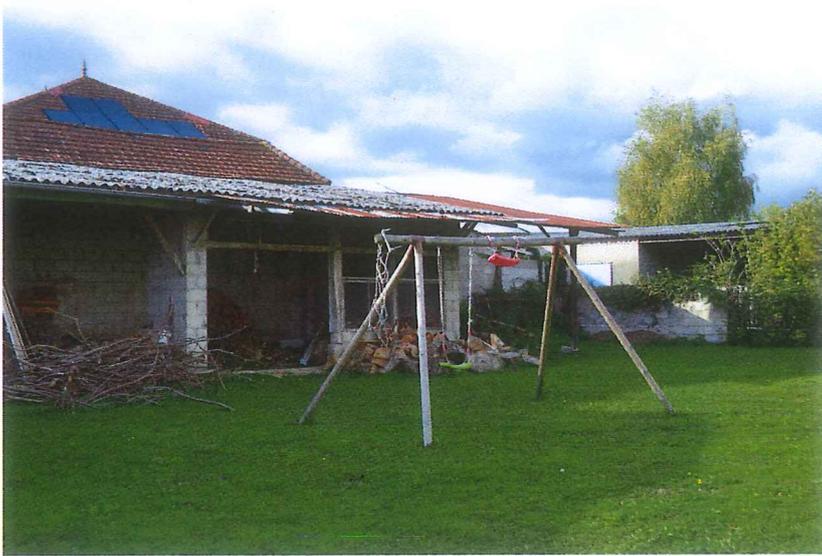
Le terrain, côté Sud, est délimité par un grillage en état d'usure.

Le plus à l'Est, au milieu du terrain, est présente une dalle en béton et côté Est limité par un tènement appartenant, d'après XXXXXXXX, à la Municipalité.

Se trouve également, côté Est, un grillage en bon état, également un grillage côté Nord.
