Dossier N°V118029.00

# PROCES VERBAL DE DESCRIPTION

L'AN DEUX MILLE DIX NEUF ET LE DIX-HUIT AVRIL

Certifie m'être transporté ce jour, à 14 heures 00, sur le territoire de la Commune de CURCIAT-DONGALON (Ain), impasse de Fayollet, Le Tillet, Domaine Maréchal, à l'effet de dresser un procès-verbal de description des biens immobiliers appartenant à Monsieur [REDACTED] son épouse, Madame [REDACTED]

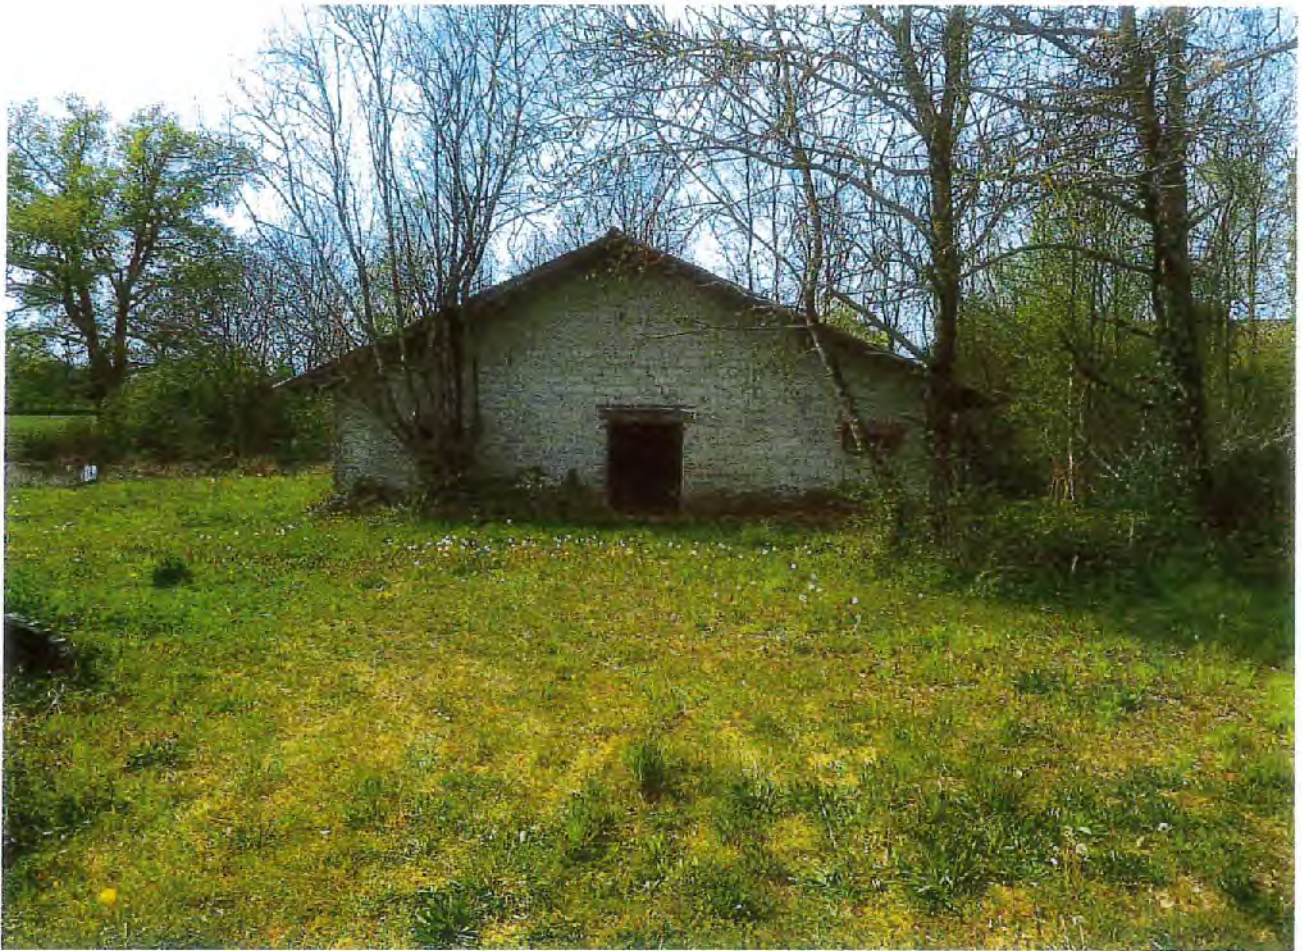
DEPENDANCE OUEST

Suite à des mouvements, je constate d'importantes lignes de fissuration sur le chaînage.

Je constate des affaissements et des mouvements.
