Dossier N° V99877.00

PROCES VERBAL DE DESCRIPTION

Ils me requièrent aux fins de bien vouloir dresser un procès-verbal de description d'un bien immobilier situé sur la Commune de PEYRIEU (01300) 141, Chemin de Crotelaz, appartenant à Monsieur Emilien Patrick Damien [REDACTED], cadastré Section C, numéro 253, et section C, numéro 642.

Il s'agit d'une maison d'habitation construite en 1948 élevée sur trois niveaux, à savoir, un sous-sol non aménagé ; un rez-de-chaussée comprenant une entrée-séjour, une cuisine, un W.C., une salle de bains, un dégagement avec cage d'escaliers, et une première chambre ; un 1^{er} étage avec quatre pièces et une salle d'eau.

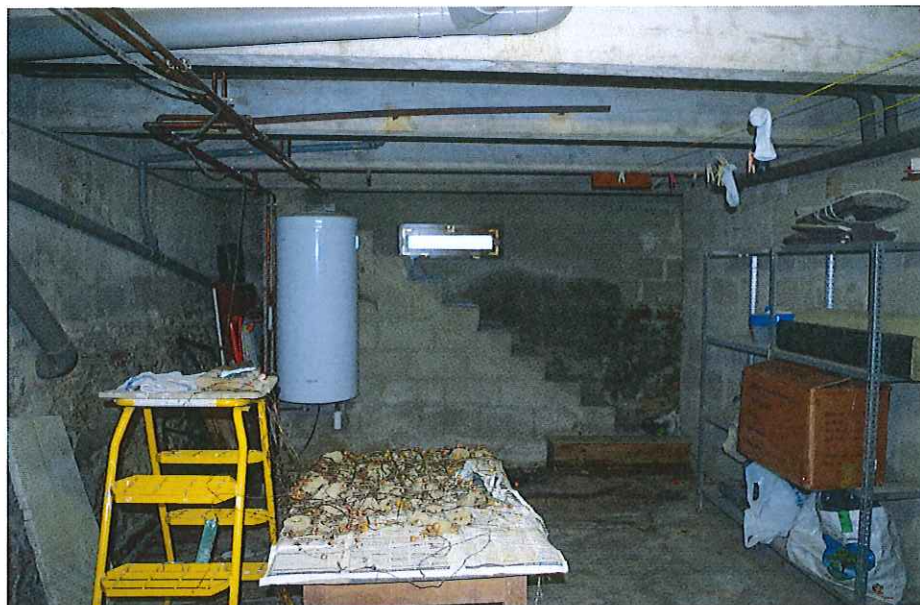
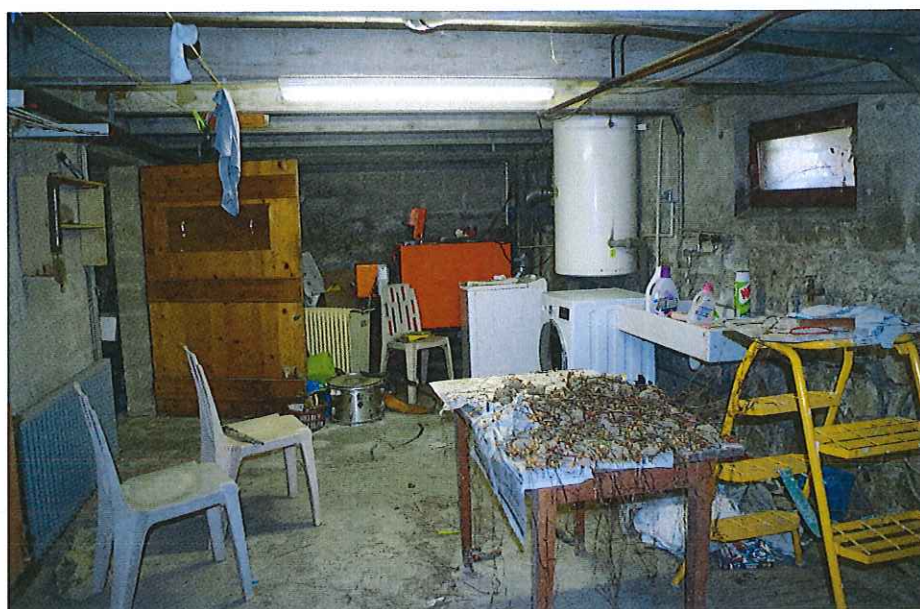
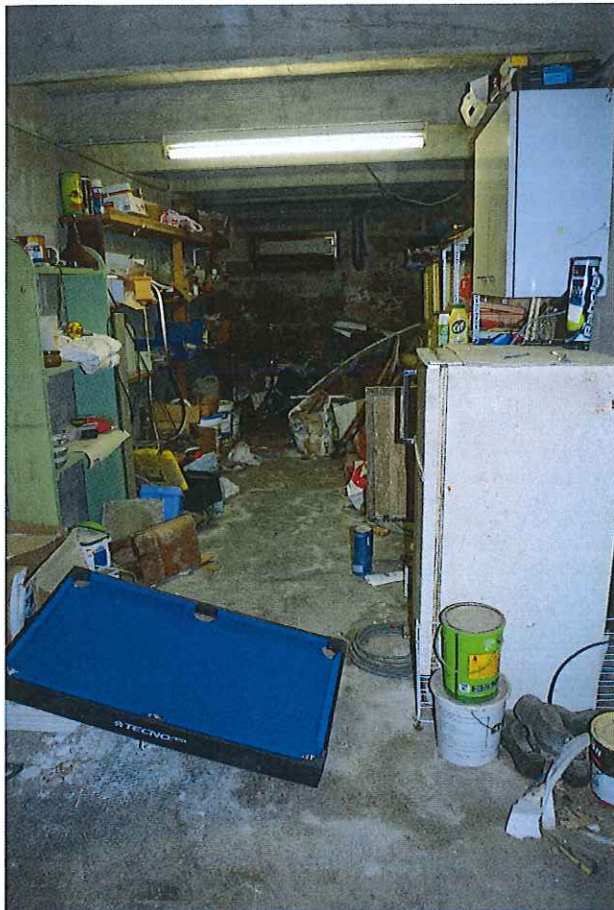
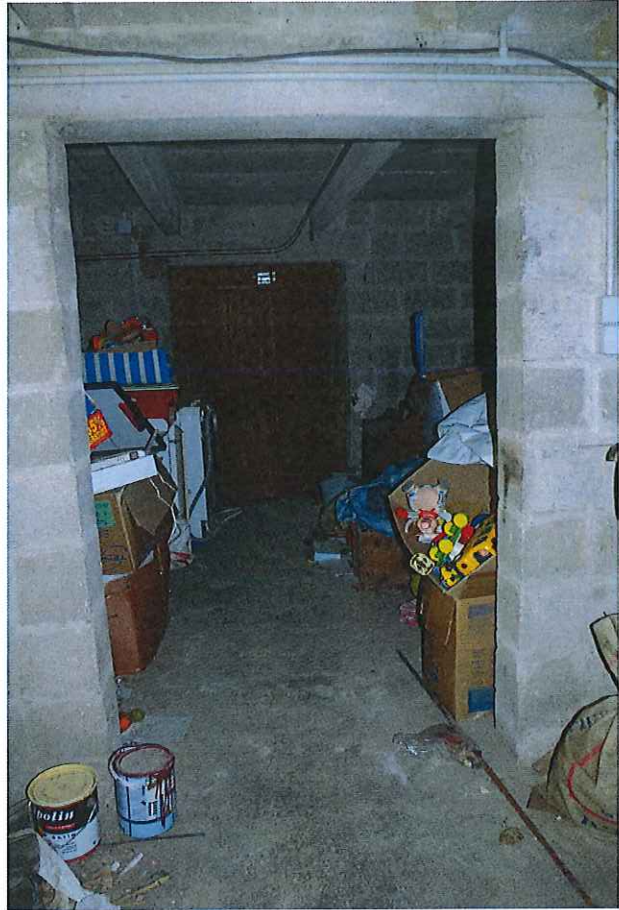
SOUS-SOL

Il est divisé en quatre parties. Il s'étale sur toute la surface au sol de la maison d'habitation.

Il n'est pas aménagé.

La chaudière fuel est installée dans la 1^{ère} partie.

Les quatre compartiments du sous-sol sont donc bruts de maçonnerie en plafond, au niveau des murs et au sol.

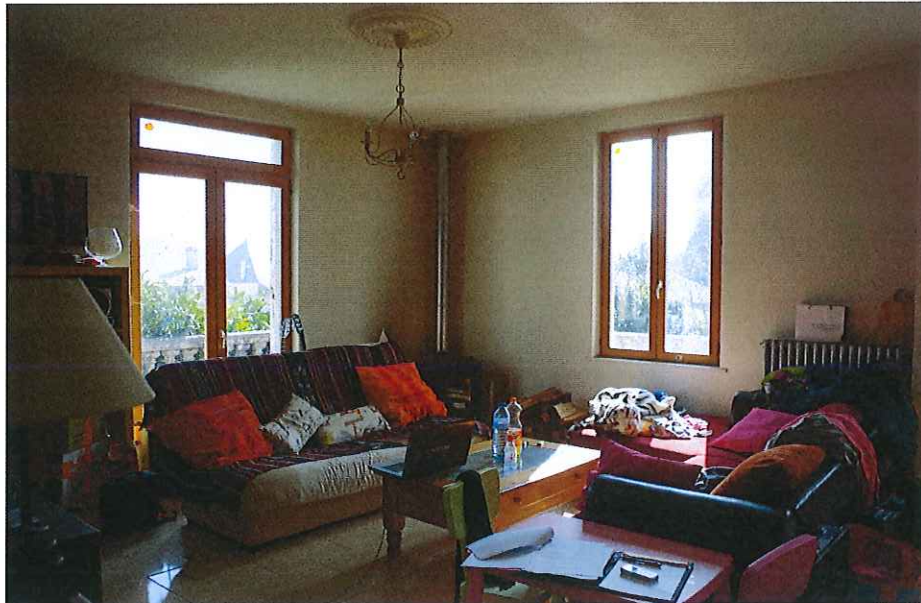
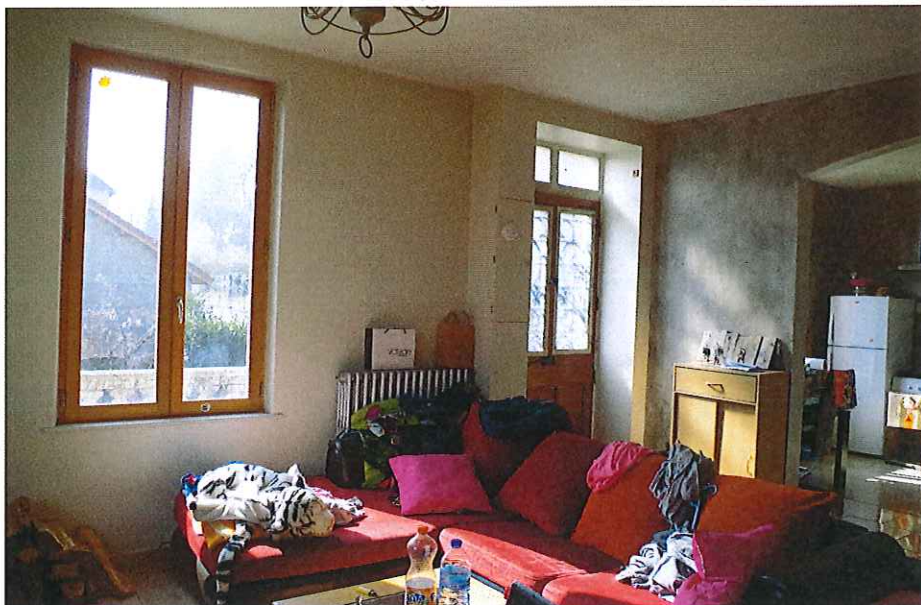
Entrée-séjour

Il m'indique qu'il n'y a aucune isolation sur les murs périphériques au rez-de-chaussée.

Les murs sont élevés en moellons de 30 centimètres d'épaisseur enduits sur la face intérieure avec peinture.

Carrelage au sol, plinthes assorties. L'ensemble est en bon état général.

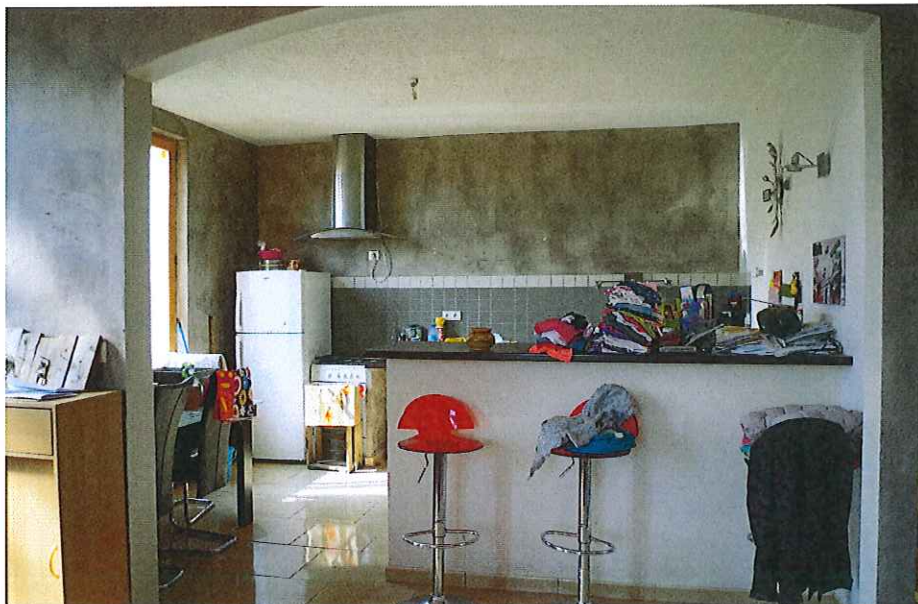
Cuisine

L'ensemble est en bon état général.

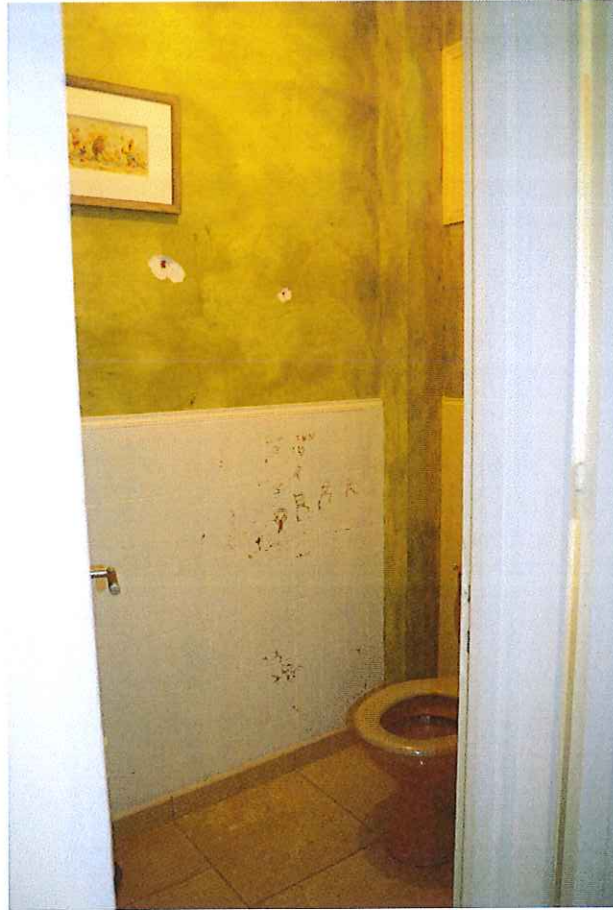
Toilettes

Les toilettes sont légèrement entartrées mais en bon état.

L'ensemble est à l'état d'usage sauf les faïences qui sont dégradées.

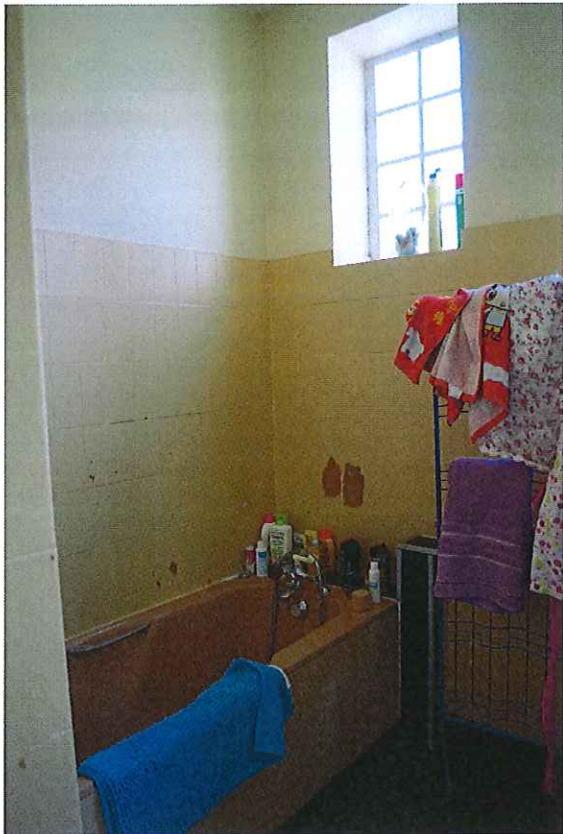
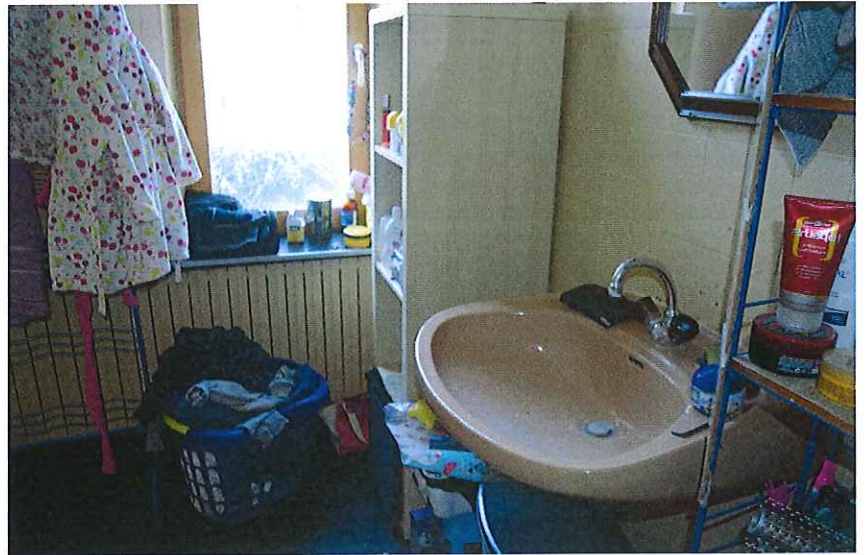
Salle de bains

Une peinture a été appliquée sur la faïence posée au deux-tiers de la hauteur. Elle est en mauvais état.

- Une baignoire avec robinetterie, flexible et pommeau de douche. La robinetterie est en mauvais état.
- Un lavabo suspendu avec robinetterie entartrée.

L'ensemble est en état moyen.

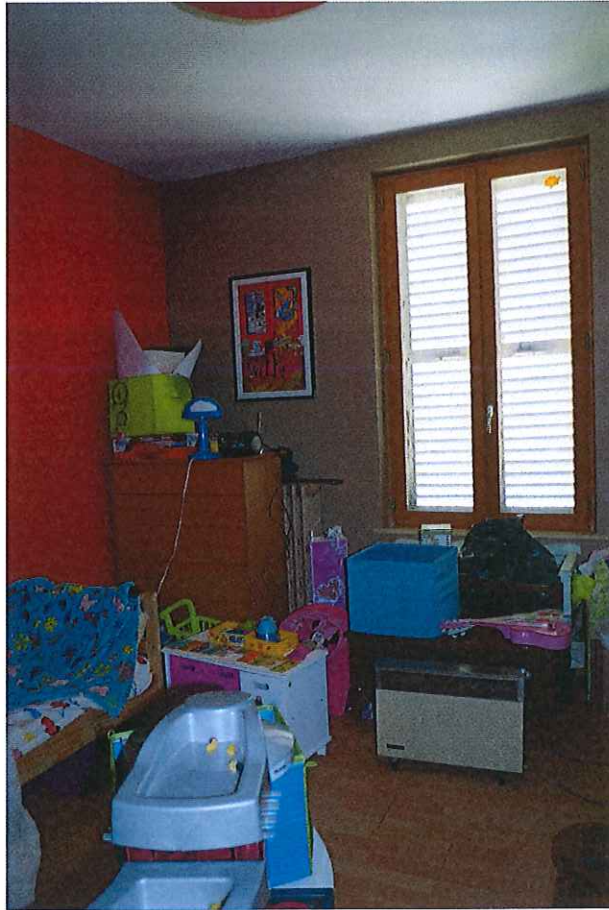
Chambre 1

Pièce en état moyen.

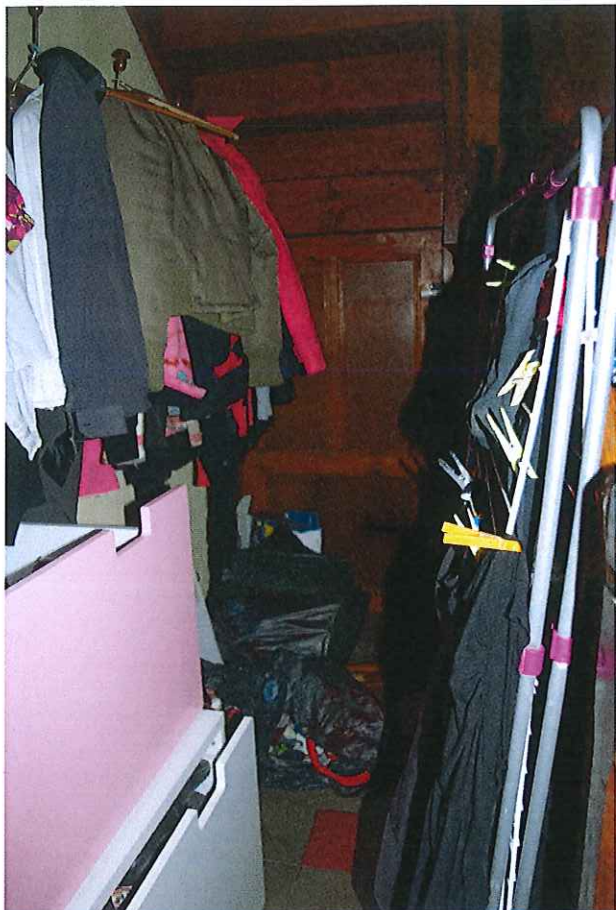
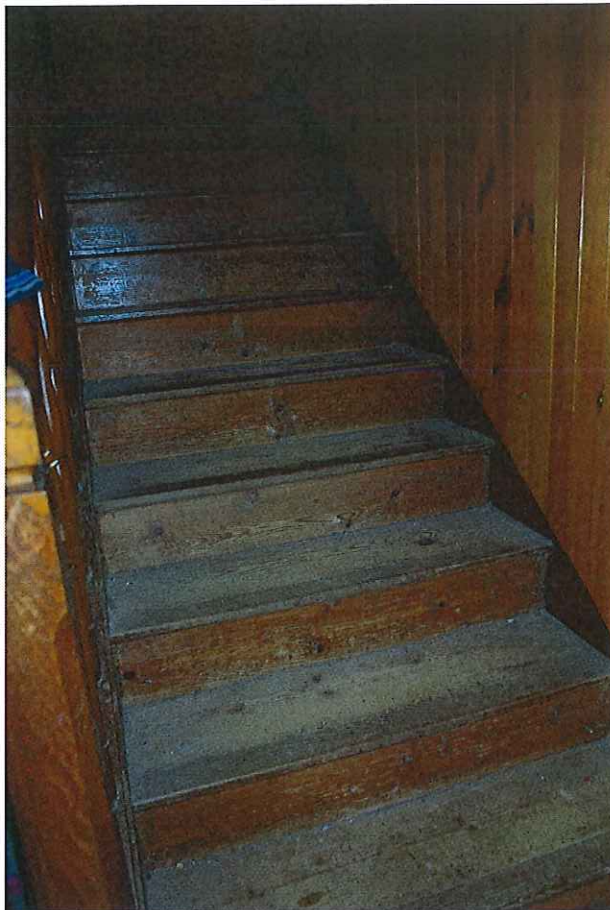
Dégagement 2

L'ensemble est à l'état d'usage.

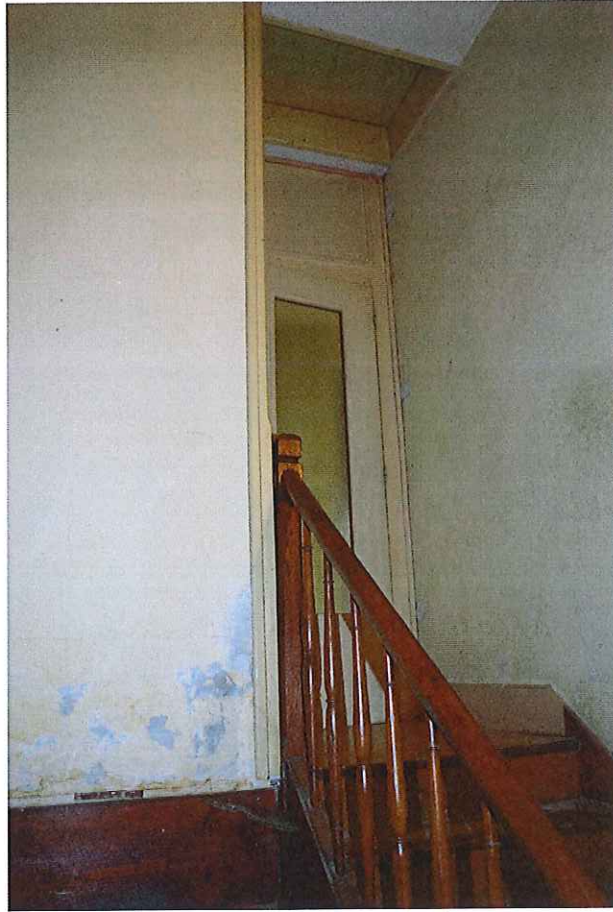
Montée d'escaliers

La montée d'escaliers comme le 1^{er} étage n'ont pas été rénovés.]

L'ensemble est à l'état d'usage.

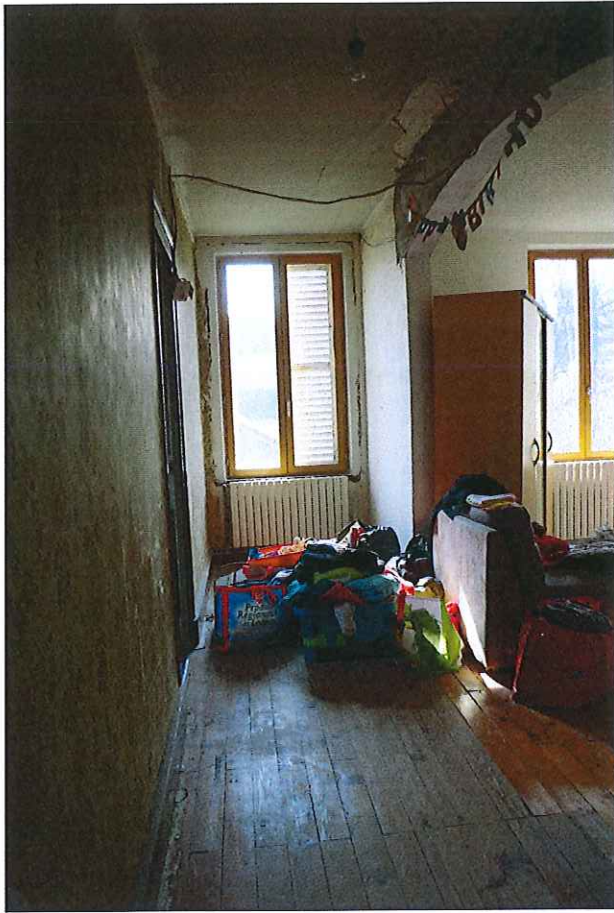
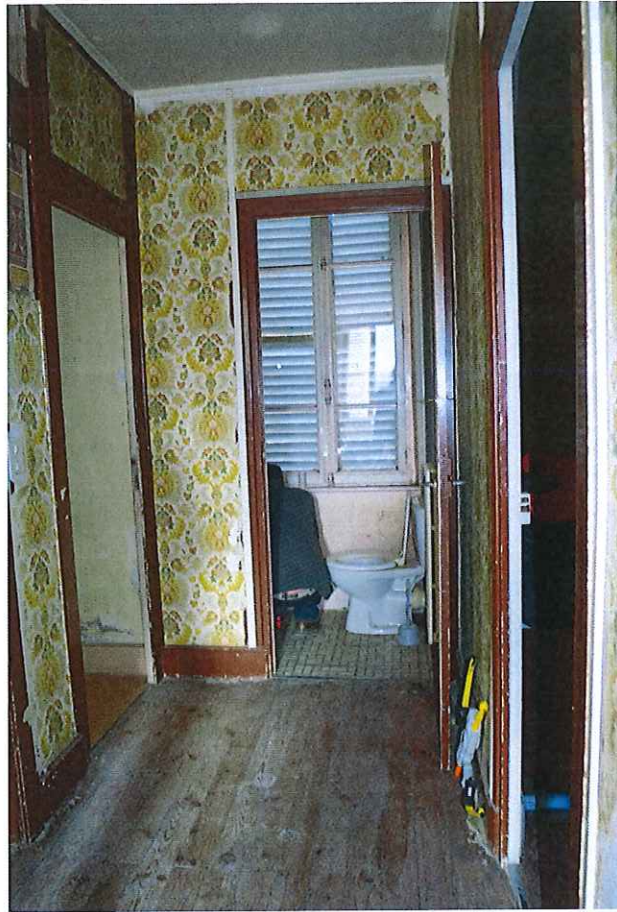
Dégagement 3

Tapiserie murale en mauvais état.

A ce niveau, l'électricité n'a pas été refaite.

L'ensemble est à rafraichir et n'a pas fait l'objet de rénovation.

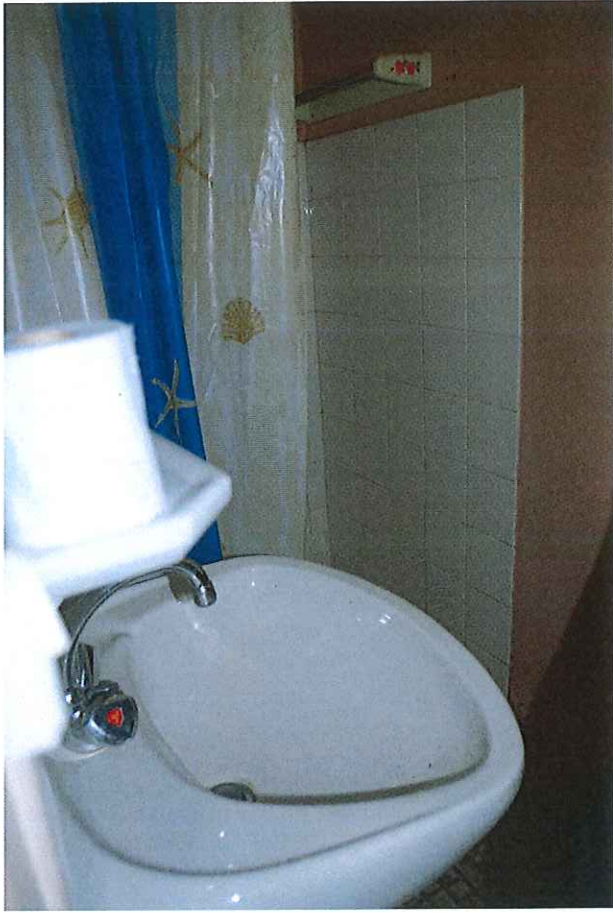
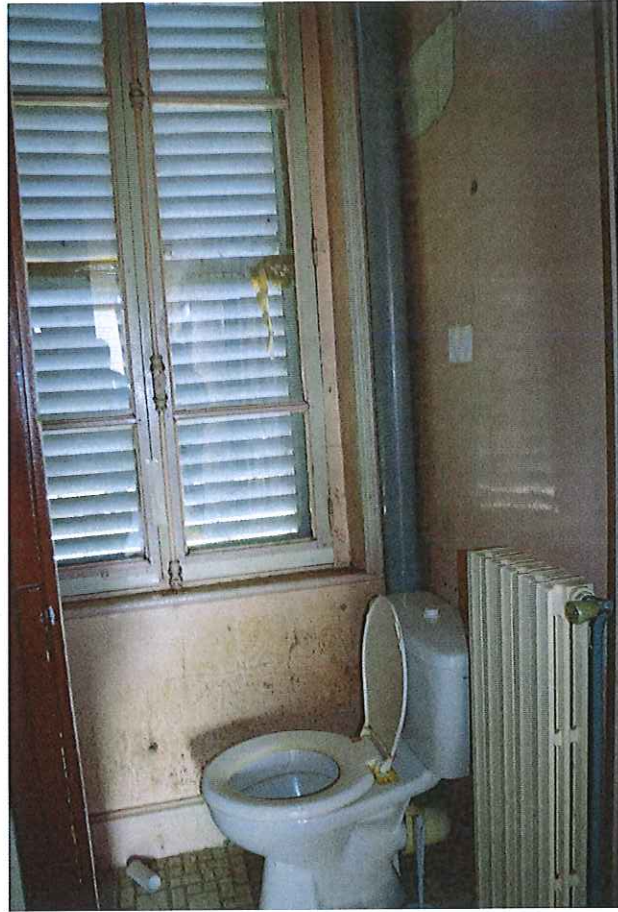
Salle d'eau-W.C.

- W.C. entartrés.
- Lavabo sur colonne avec robinetterie entartrée.
- Bac à douche, avec robinetterie entartrée.

L'ensemble est en état très moyen et est à rénover.

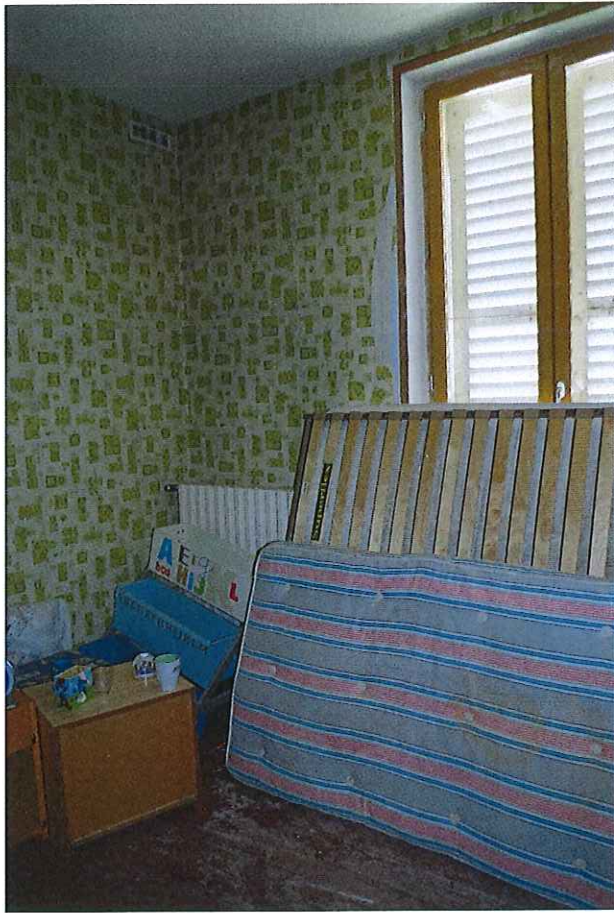
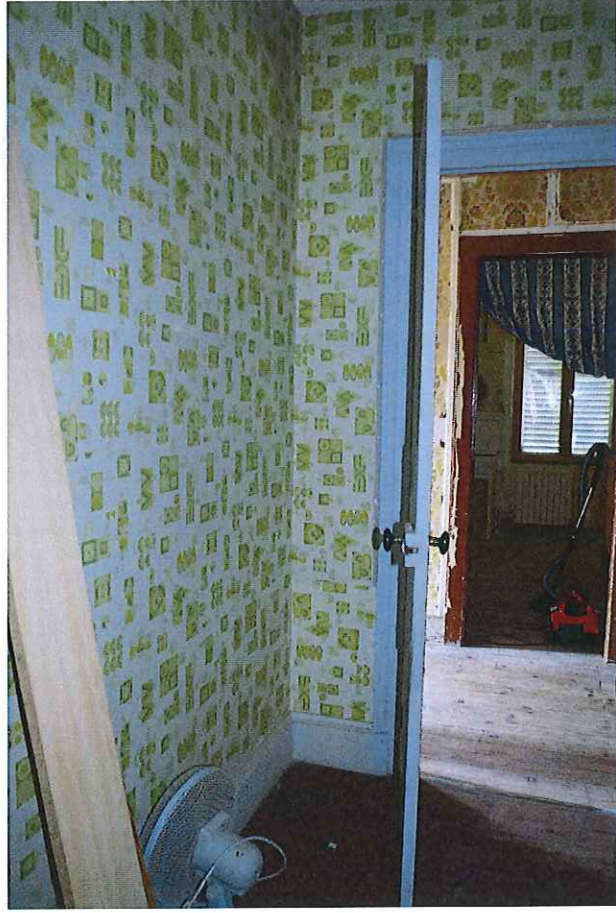
Chambre 2

L'ensemble est vétuste.

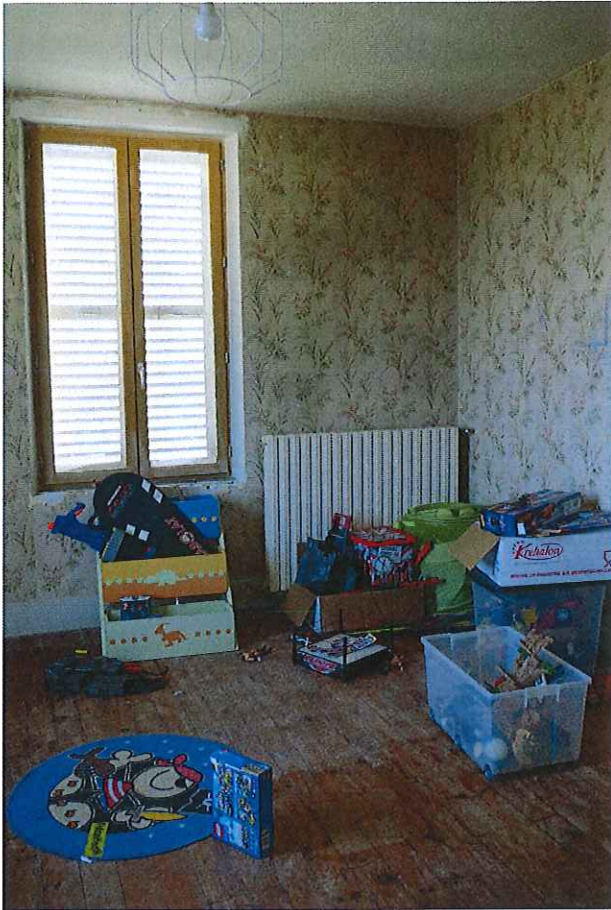
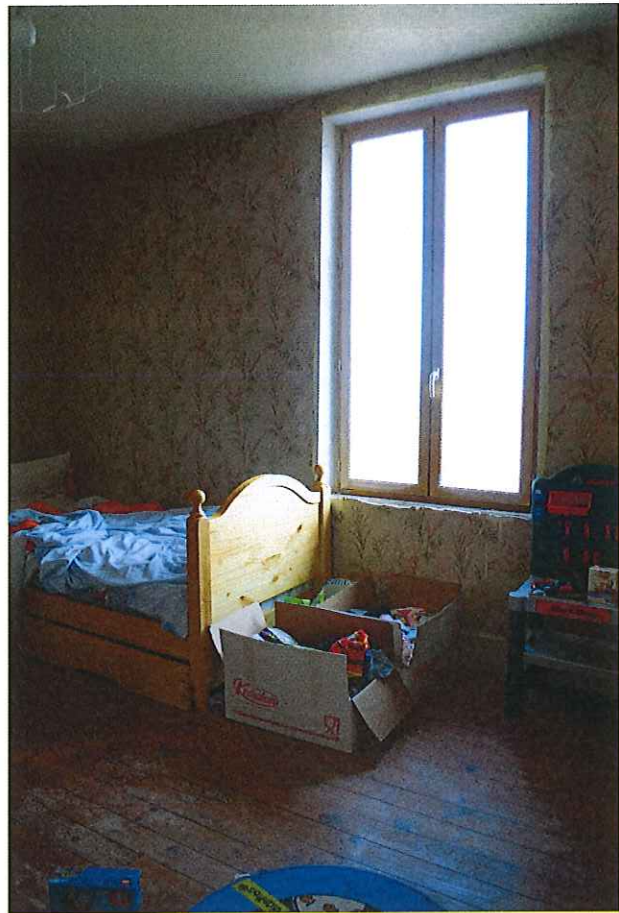
Chambre 3

L'ensemble est vétuste.

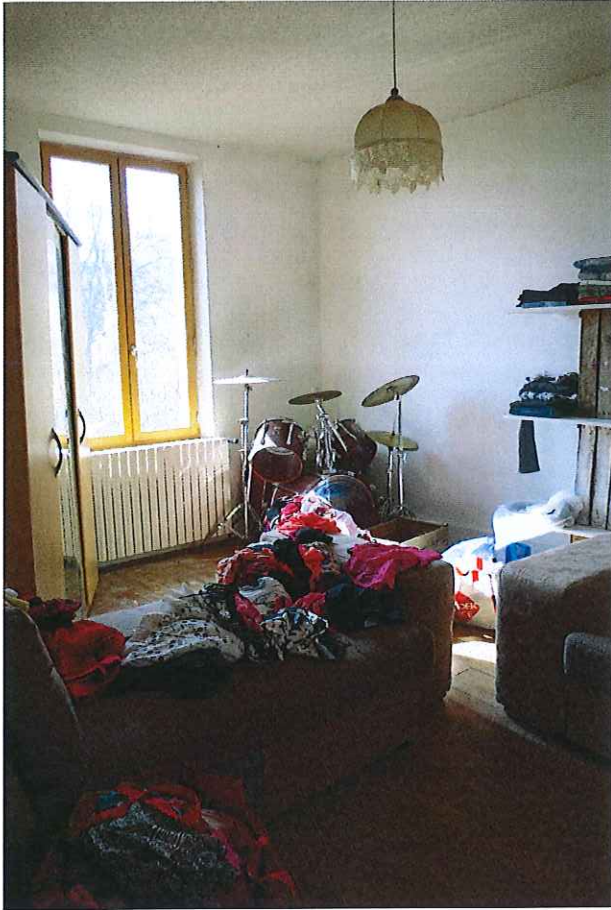
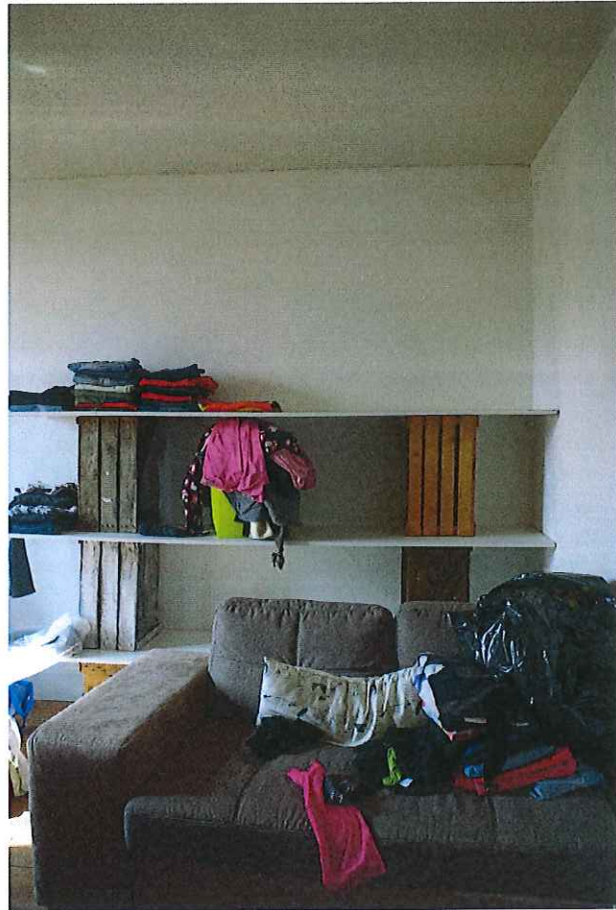
Salon

Pièce vétuste.

Je précise que pour la plus grande partie des pièces de l'étage, qu'un carreau plâtre a été placé sur les murs périphériques avec un vide d'air de l'ordre de 3 centimètres d'épaisseur environ.

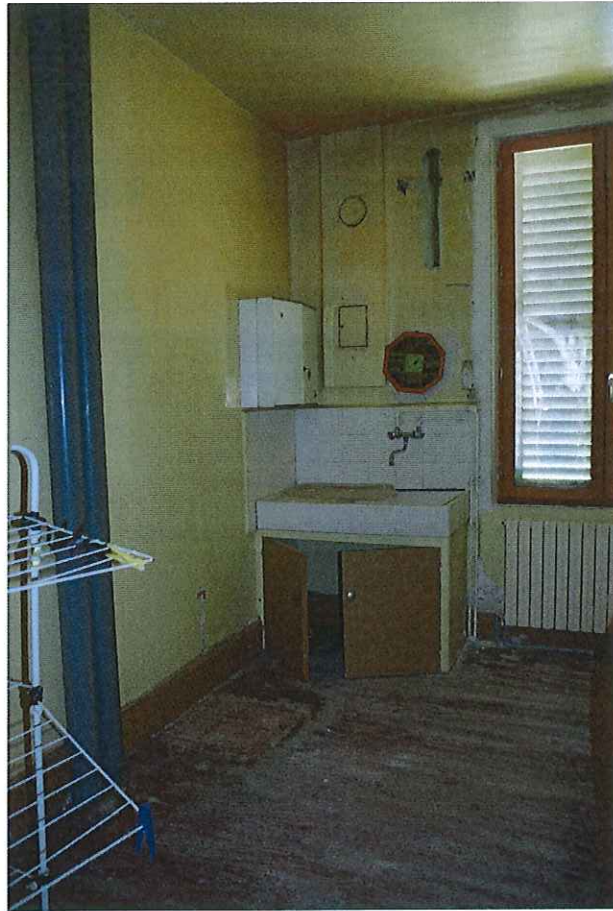
Coin évier

La robinetterie est entartrée.

La pièce est vétuste.

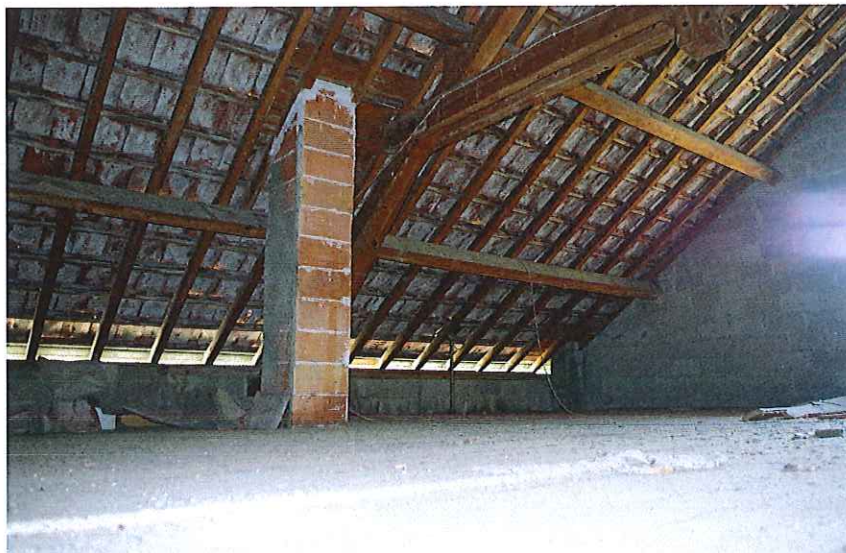
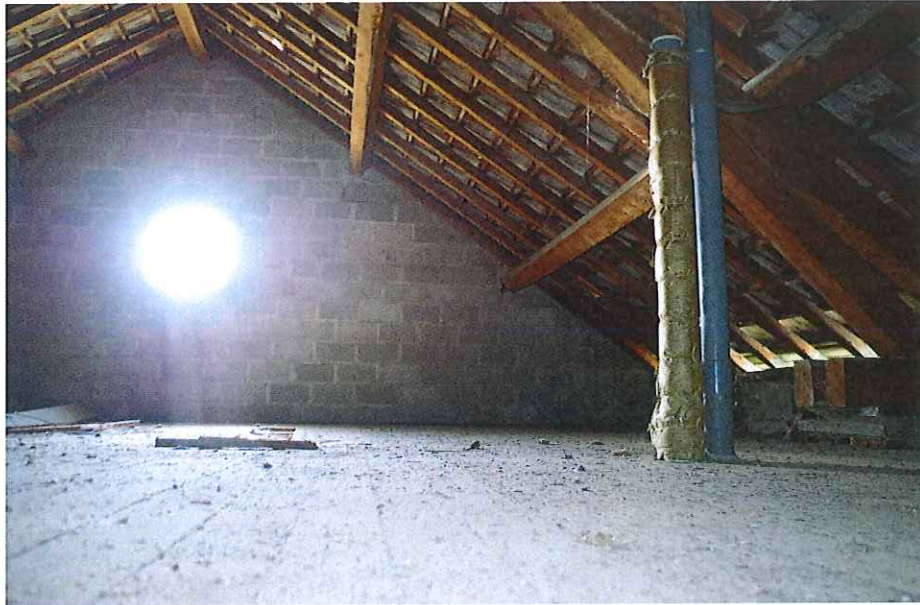
Combles

La toiture est apparente (charpente et tuiles).

Les parpaings sont apparents sur les murs.
