Dossier N° V96474.00

# PROCES VERBAL DE DESCRIPTION

CIFD  
PRIAY  
14/09/2015

Certifie m'être spécialement transportée ce jour, à PRIAY (01160), 341, Rue des Champagnes, à l'effet de dresser un procès-verbal de description du bien immobilier appartenant à Monsieur Se [REDACTED] et Madame Ma [REDACTED] IN.

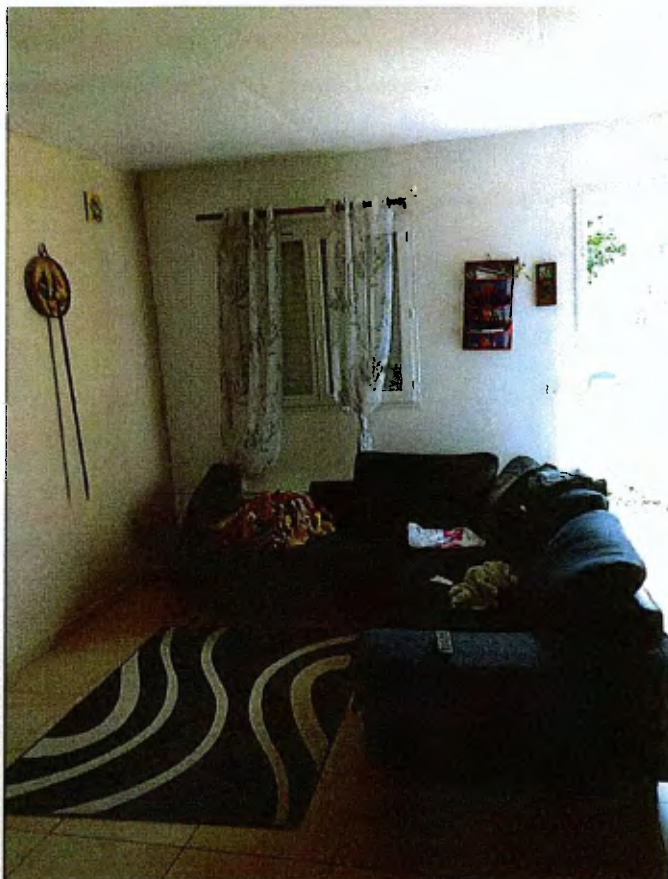
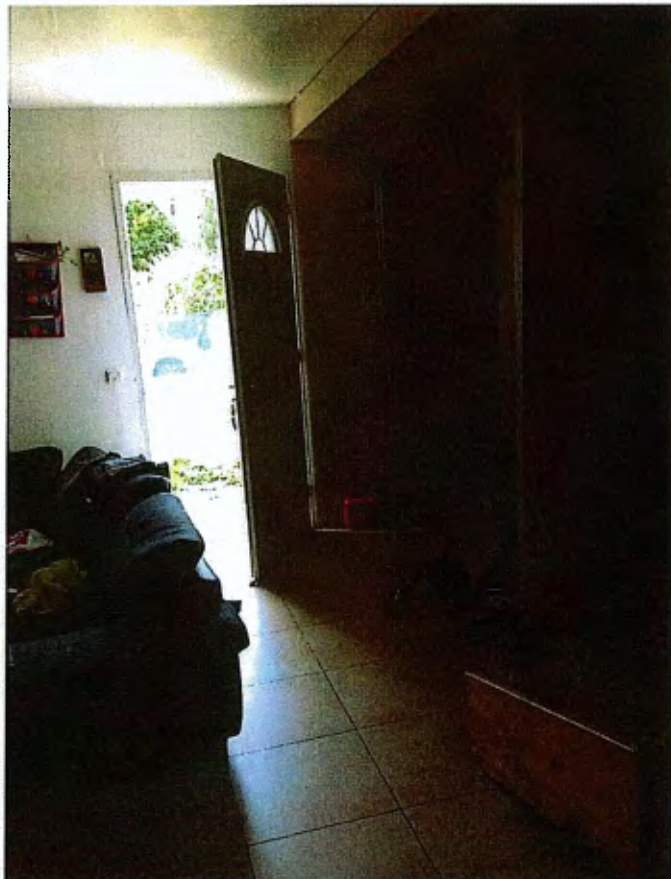
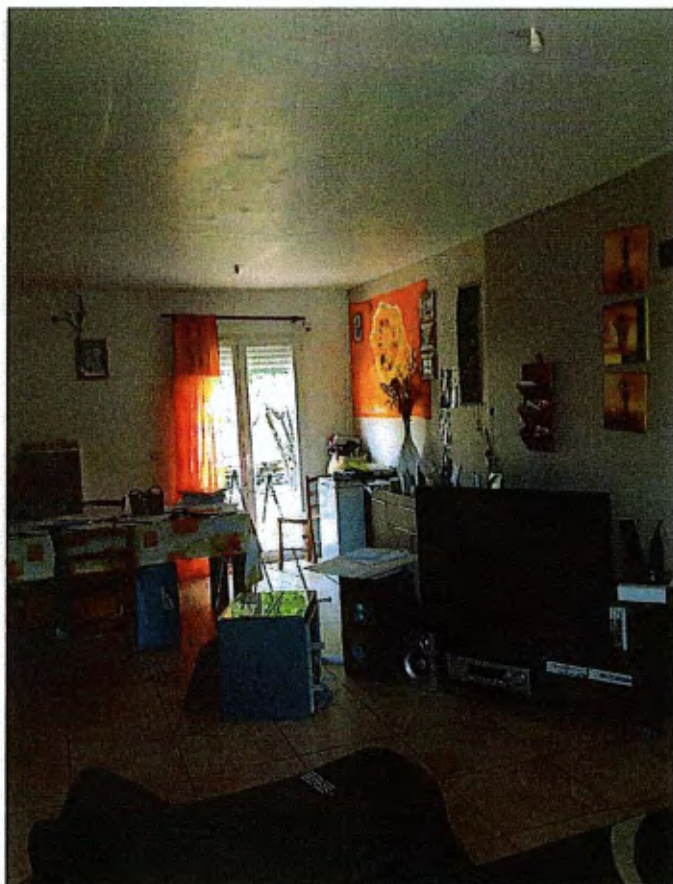
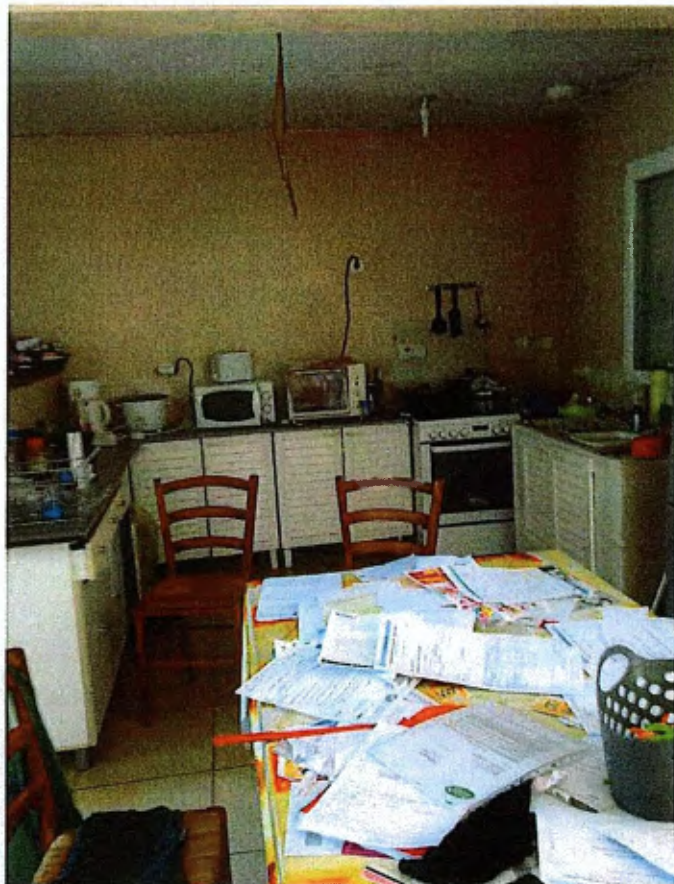
Cuisine ouverte sur séjour (d'une surface de 40,58 m<sup>2</sup>)

Les murs sont recouverts de peinture en état moyen.

Le plafond est composé de plaques de placoplâtre non peintes.

Je relève que les volets roulants sont dépourvus de manivelle.

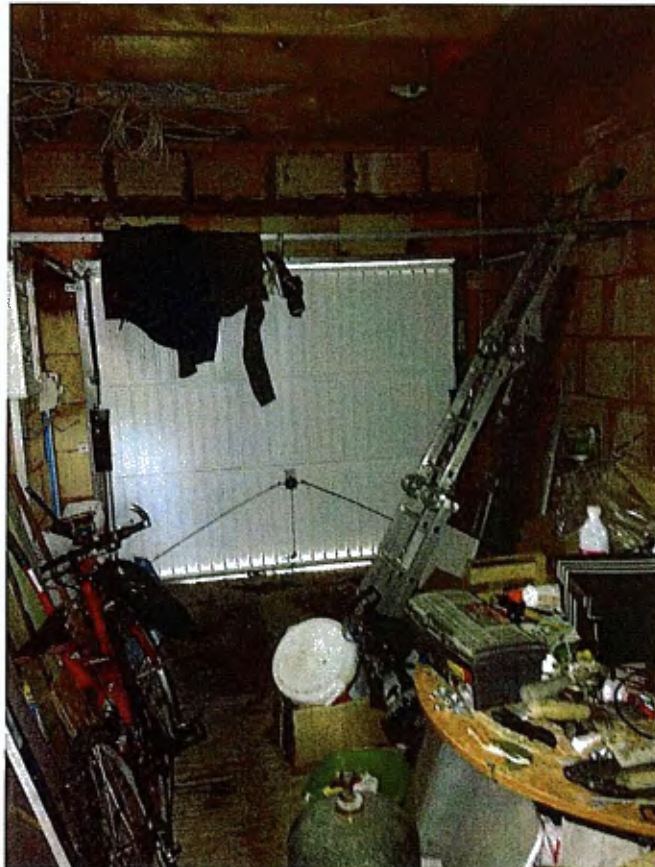
Le sol est composé d'une dalle béton brut.

Les murs sont en briques.

Une porte de garage métallique manuelle donne accès à la cour.

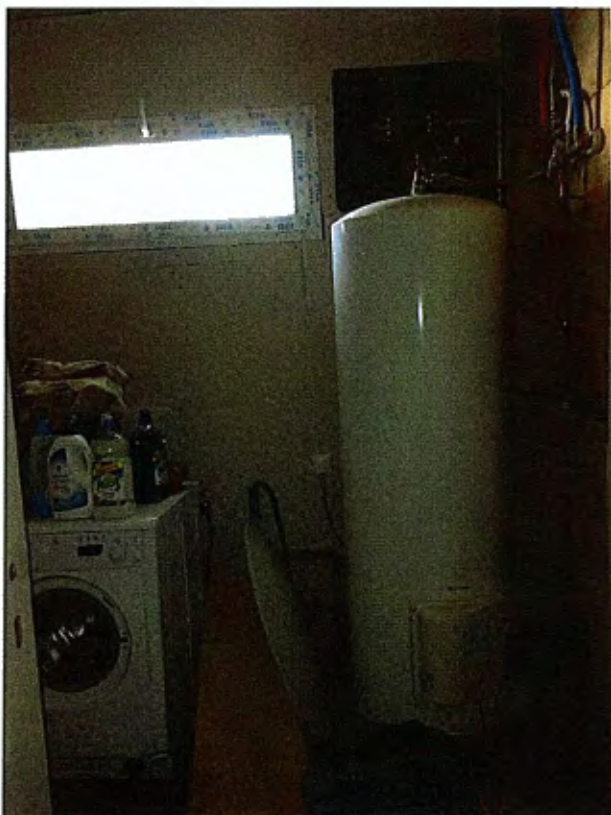
### Buanderie

Le sol est composé d'une dalle béton brut.

Les murs sont composés de plaques de placoplâtre brut.

Le plafond est composé de plaques de placoplâtre brut.

Présence d'un cumulus CHAFFOTEAUX.

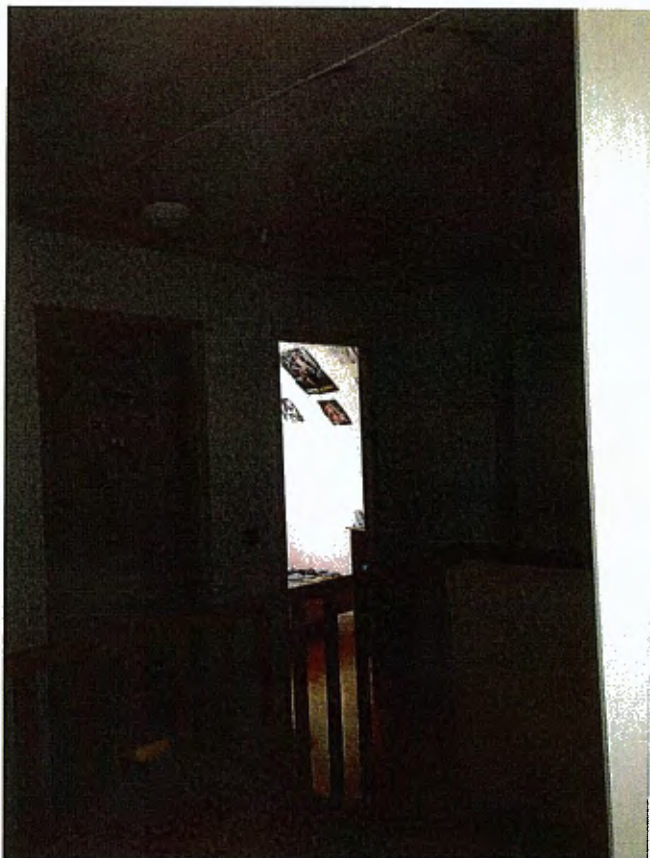
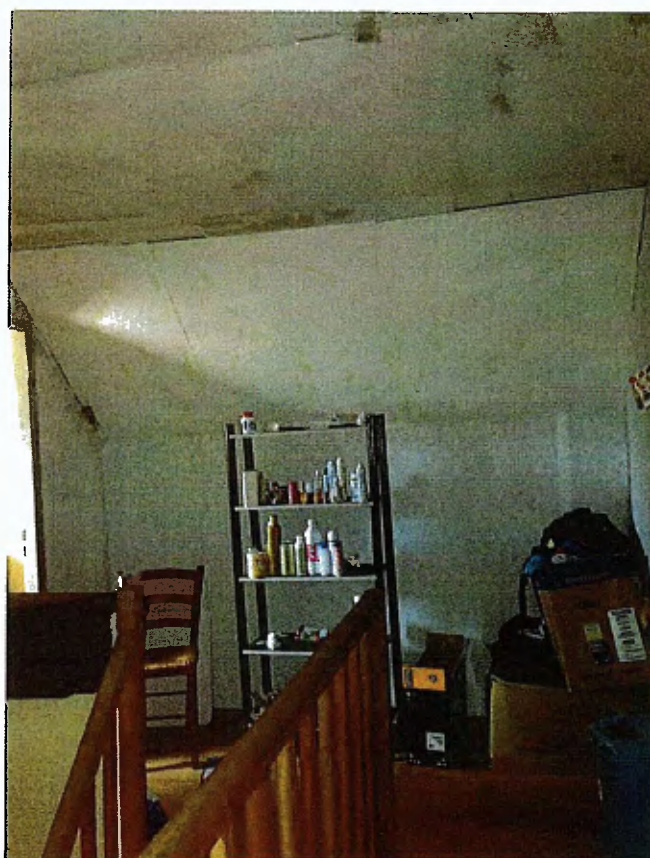
### Couloir de dégagement (d'une surface de 7,99 m<sup>2</sup>)

Le sol est recouvert de parquet flottant, en état moyen.

Les murs sont recouverts en partie de papier peint, en état moyen, en partie de placoplâtre recouvert de peinture en mauvais état.

Le plafond est composé de plaques de placoplâtre brut.

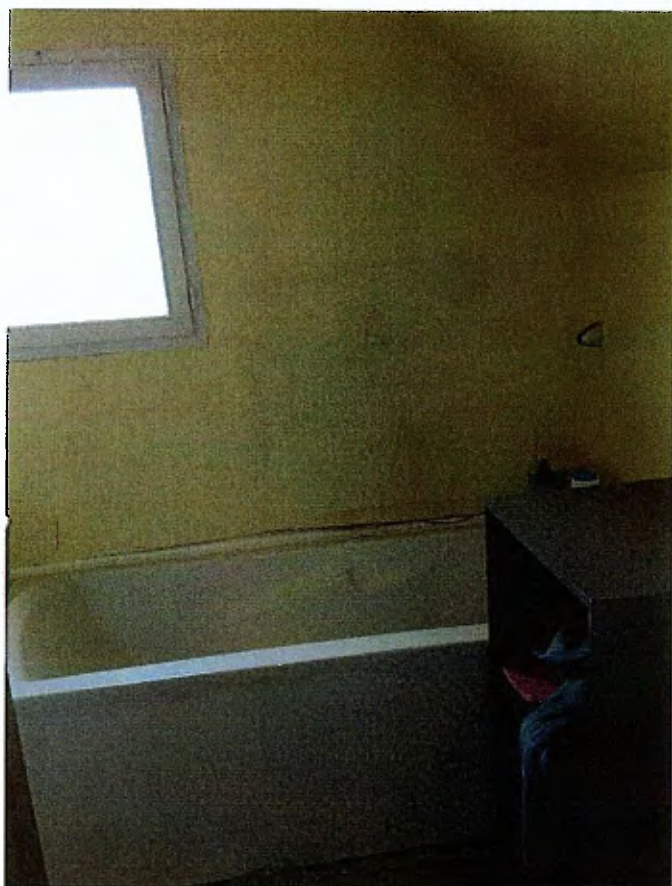
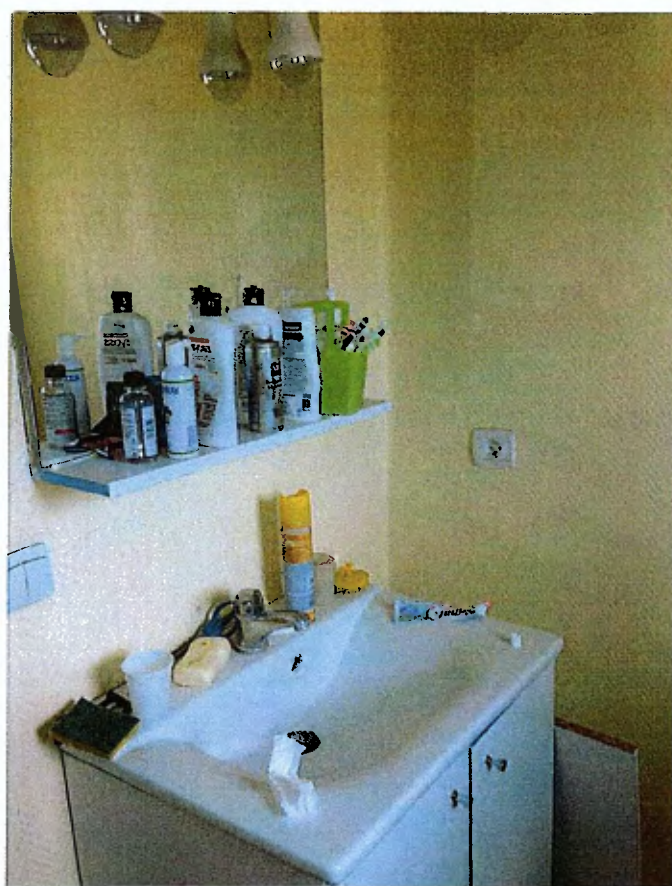
### Salle de bains (d'une surface de 4,24 m<sup>2</sup>)

Le sol est recouvert d'un plastique en état moyen.

Les murs sont recouverts de toile de verre peinte, en mauvais état.

Le plafond est composé de plaques de placoplâtre peintes en mauvais état.

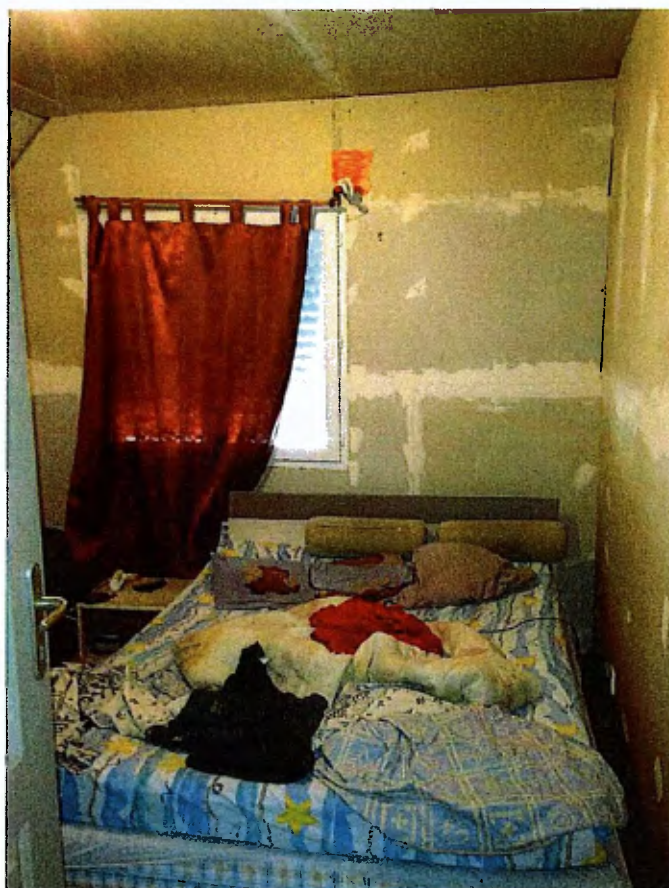
### Chambre 1 située à l'Est (d'une surface de 10,45 m<sup>2</sup>)

La porte en bois est recouverte d'un apprêt.  
 Le sol est recouvert de parquet flottant, en bon état.  
 Les murs sont recouverts de plaques de placoplâtre brut.  
 Le plafond est composé de plaques de placoplâtre brut.

L'éclairage naturel est assuré par une fenêtre deux battants PVC, double vitrage avec volet roulant PVC manuel. Je relève que le volet roulant est dépourvu de manivelle.

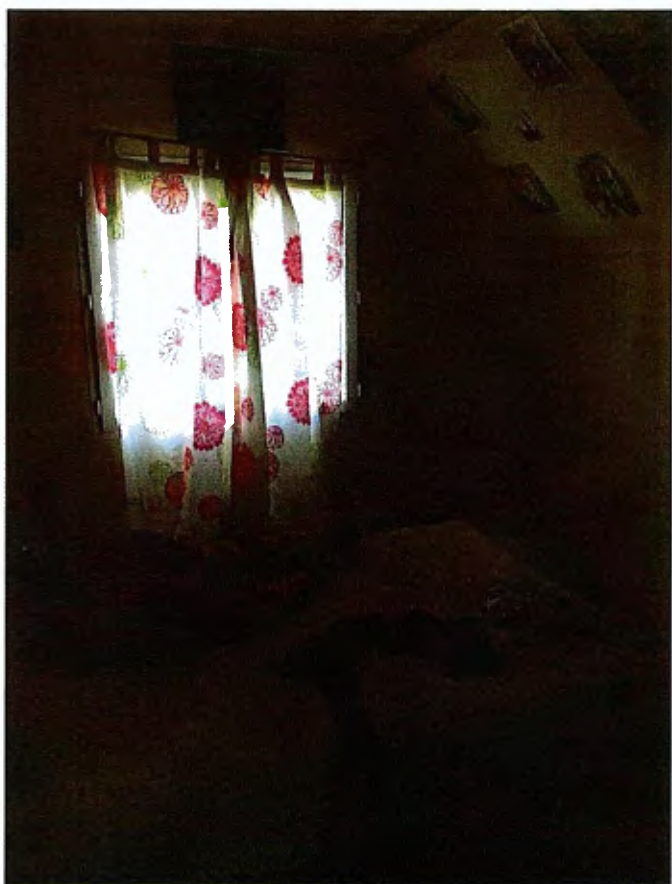
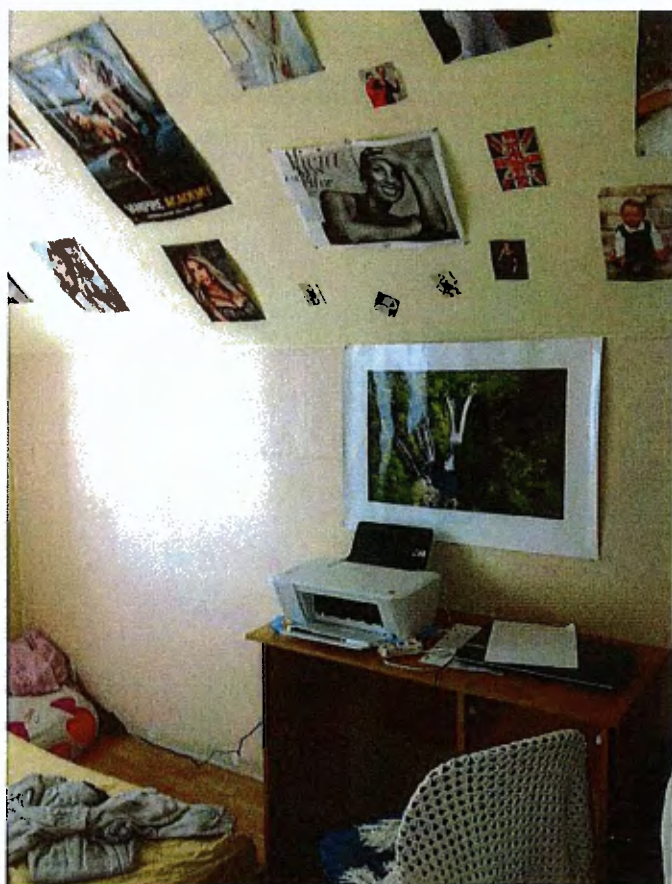
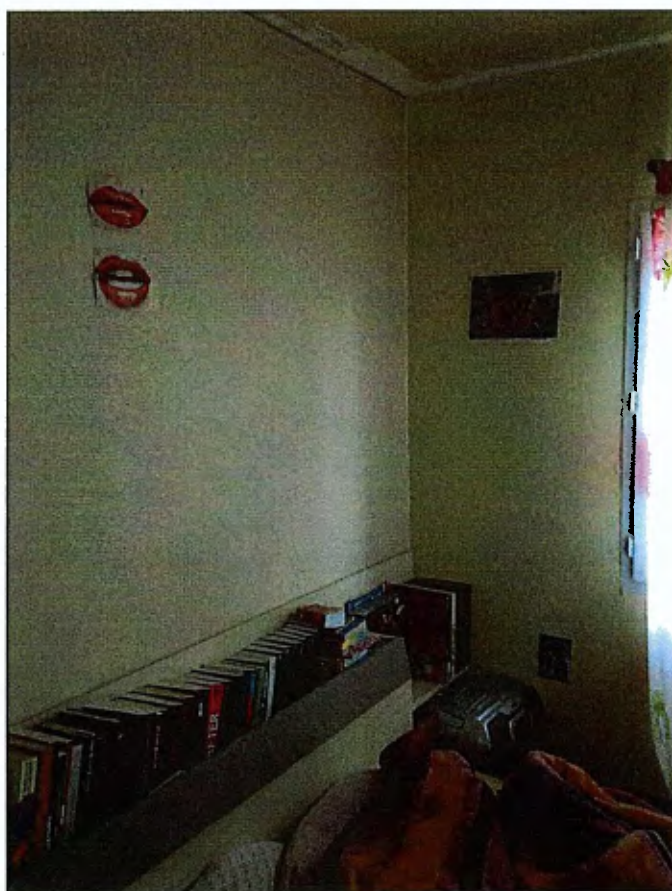
Chambre 2 située à l'Est (d'une surface de 10,12 m<sup>2</sup>)

Les murs sont recouverts de peinture en état moyen.

Le plafond est composé de plaques de plâtrerie brut.

L'éclairage naturel est assuré par une fenêtre deux battants PVC, double vitrage avec volet roulant PVC manuel. Je relève que le volet roulant est dépourvu de manivelle.

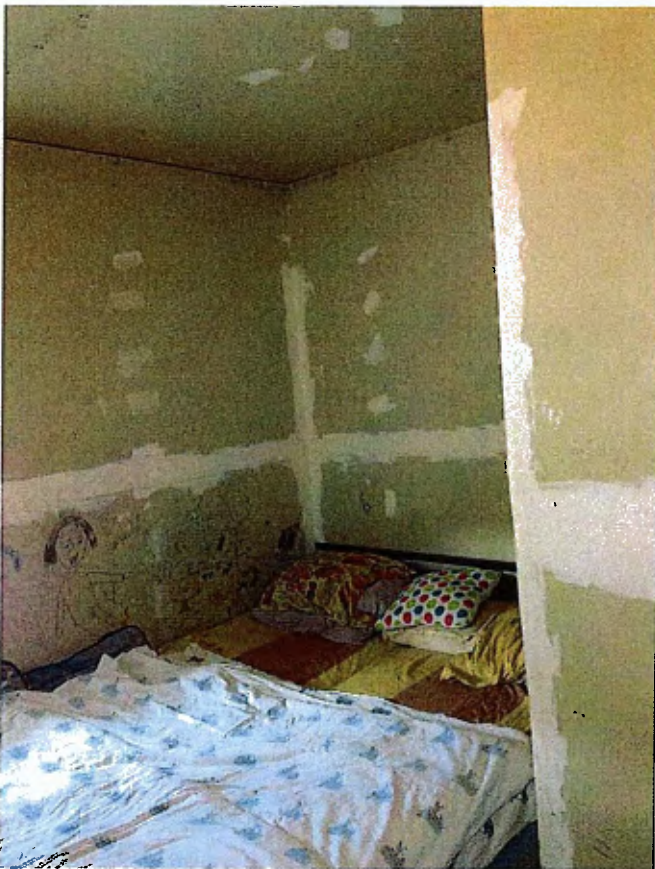
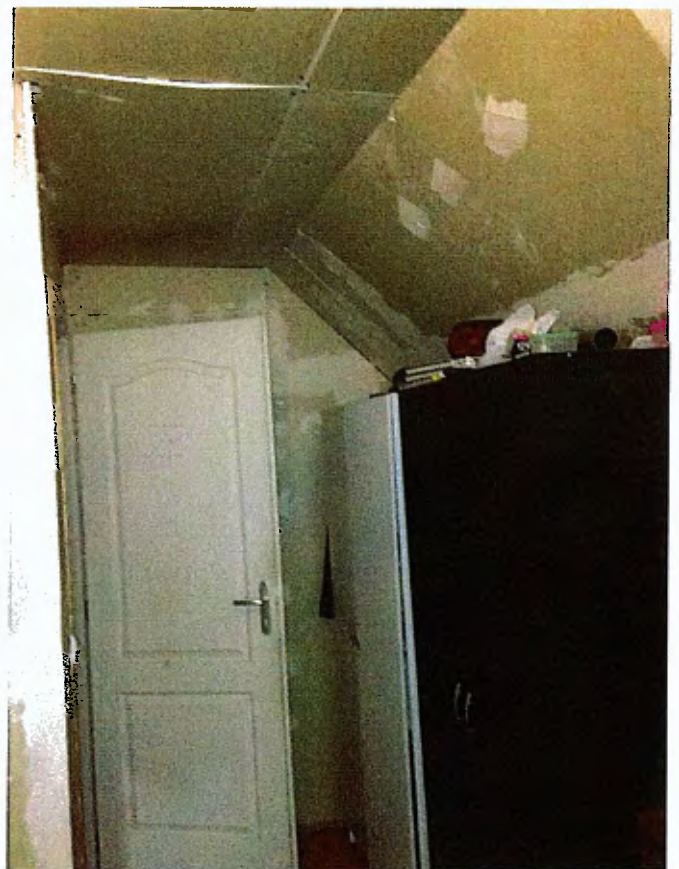
### Chambre 3 située à l'Ouest (d'une surface de 11,22 m<sup>2</sup>)

Les murs sont composés de plaques de placoplâtre brut en mauvais état.

L'éclairage naturel est assuré par une fenêtre deux battants PVC, double vitrage avec volet roulant PVC manuel. Je relève que le volet roulant est dépourvu de manivelle.

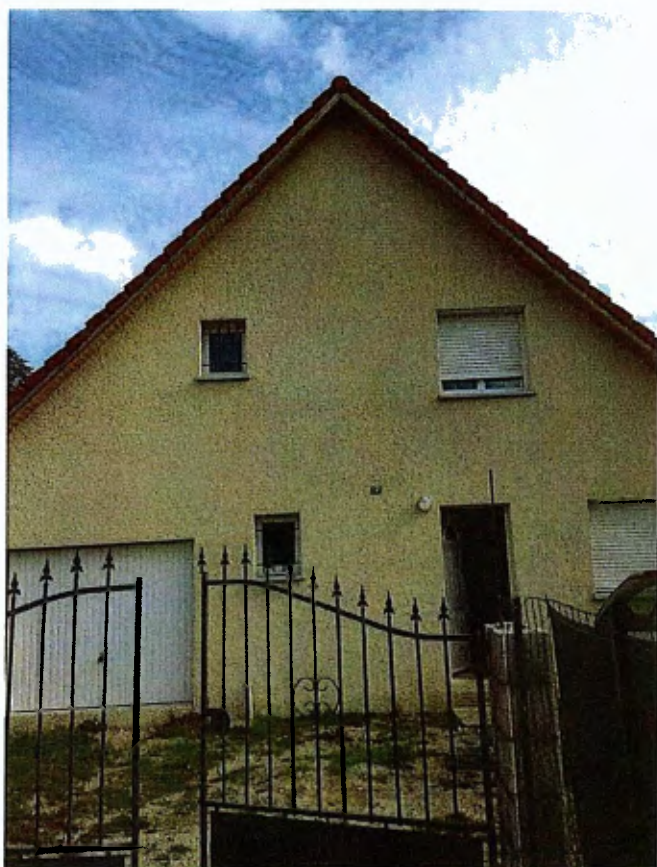
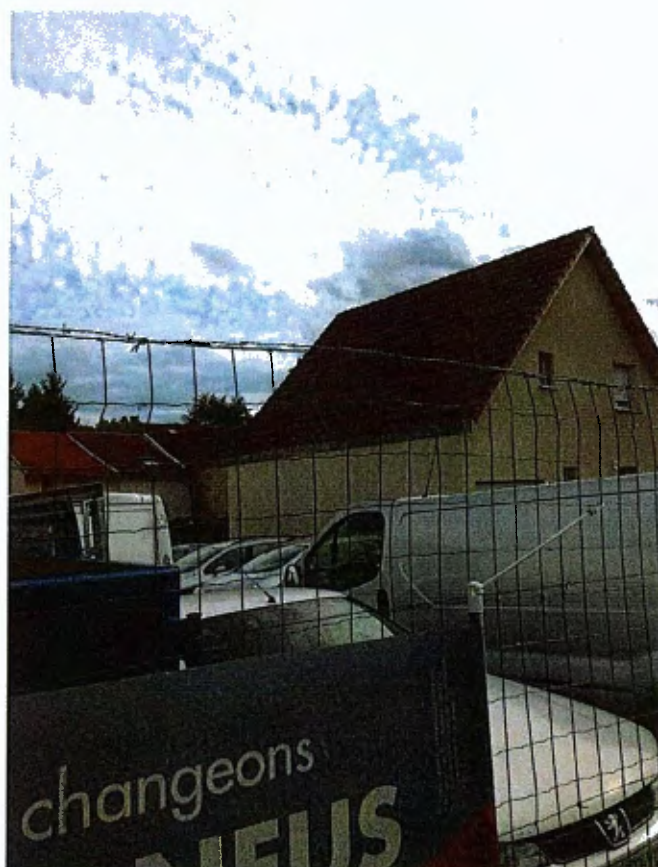
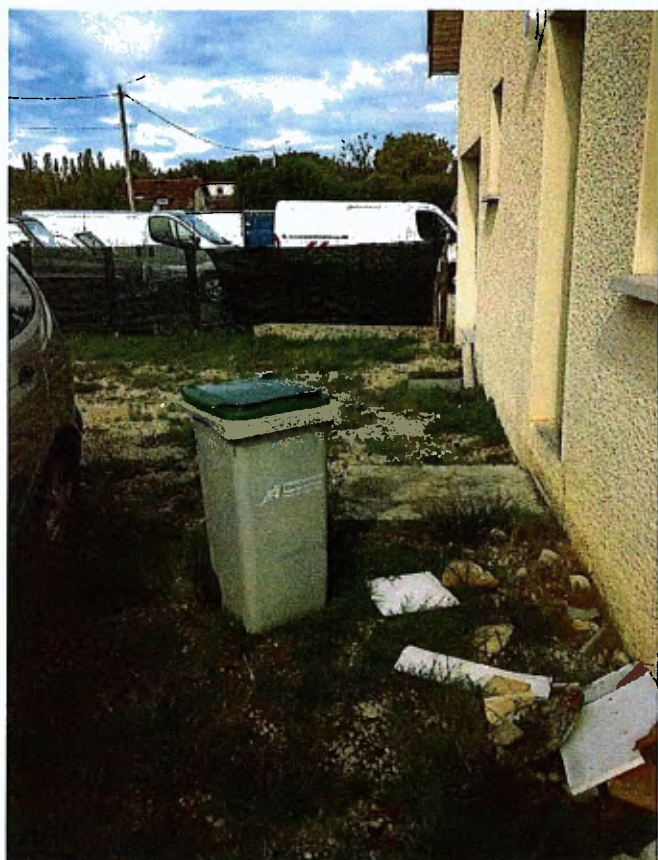
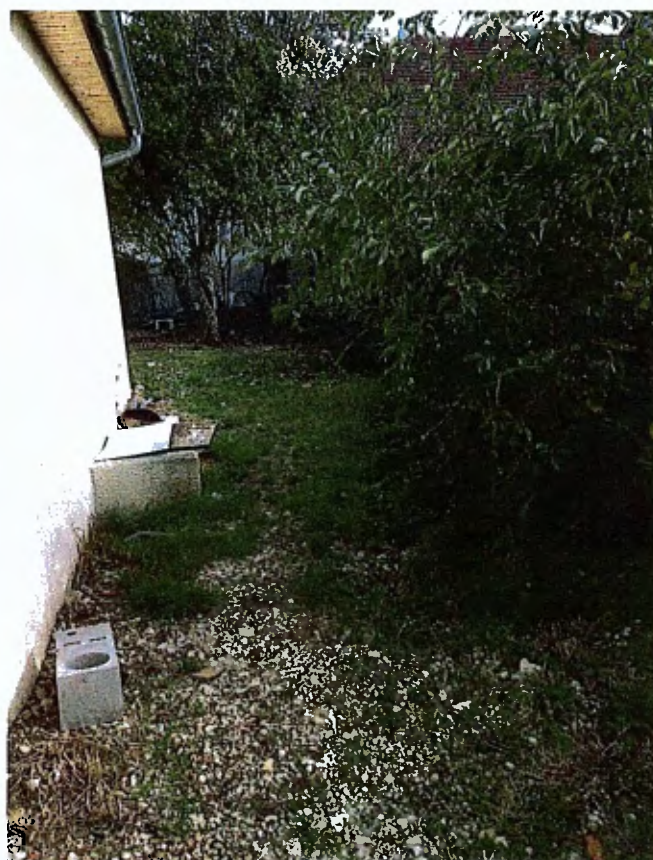
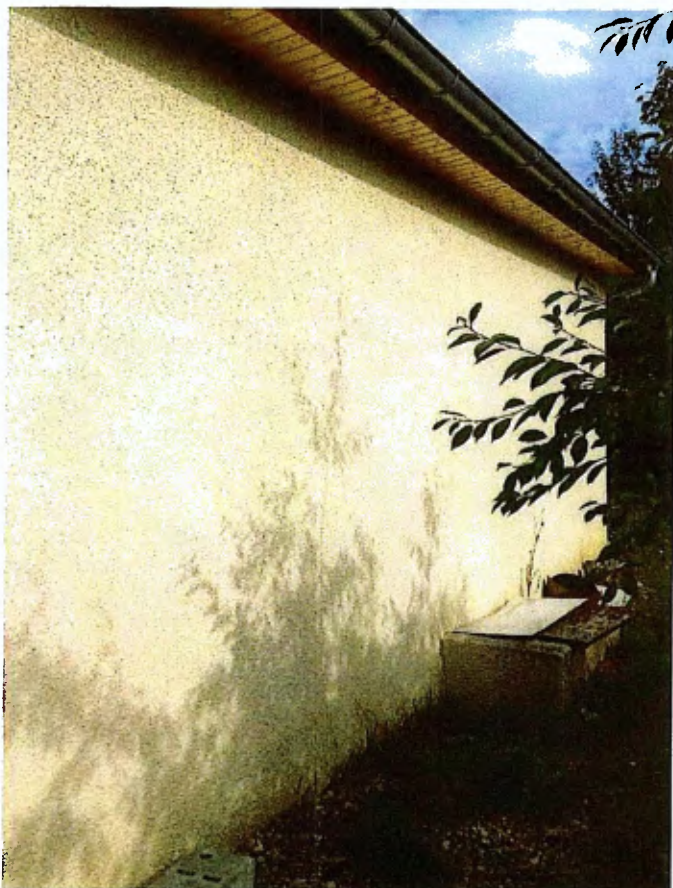
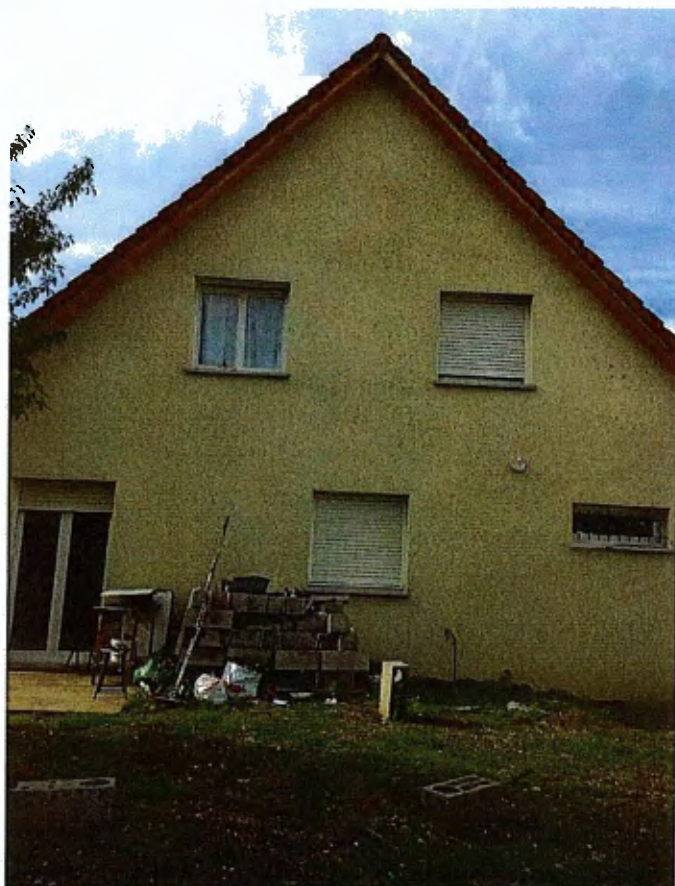
### **DESCRIPTION EXTERIEURE**

La propriété est fermée par une clôture grillagée en état moyen.

La cour située à l'Ouest est en mauvais état et non désherbée. L'accès au jardin situé à l'est n'est possible qu'en passant par le côté Sud de la propriété. Je précise que le jardin n'est pas engazonné côté Est et en mauvais état.

Les façades en moellons sont recouvertes d'un crépi en bon état.

La toiture deux pans est constituée d'une couverture de tuiles mécaniques en bon état.

Je précise que des travaux d'aménagement sont à prévoir et que les prestations intérieures sont de qualité médiocre.
