PROCES VERBAL DE DESCRIPTION

BANQUE POPULAIRE BOURGOGNE FRANCHE COMPTE
CURCIAT DONGALON
22/09/2017

Lequel nous a requis aux fins de bien vouloir dresser un procès-verbal de description d'un bien immobilier appartenant à Monsieur [REDACTED], et Madame [REDACTED], situé 653, Route des Vernays (01560) CURCIAT DONGALON, le tout cadastré section D N° 241, N° 242, N° 243 et N° 247.

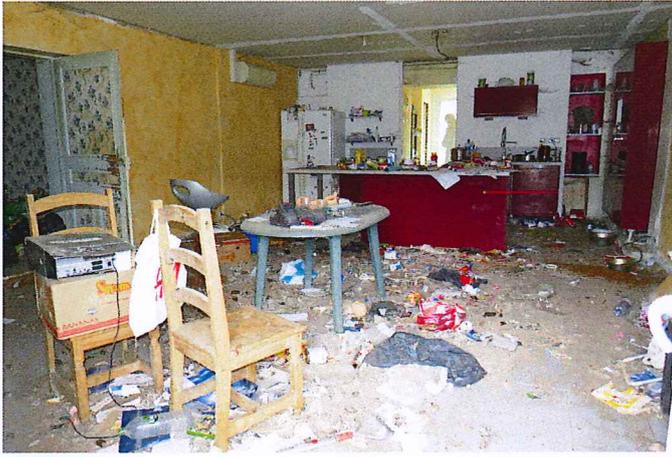
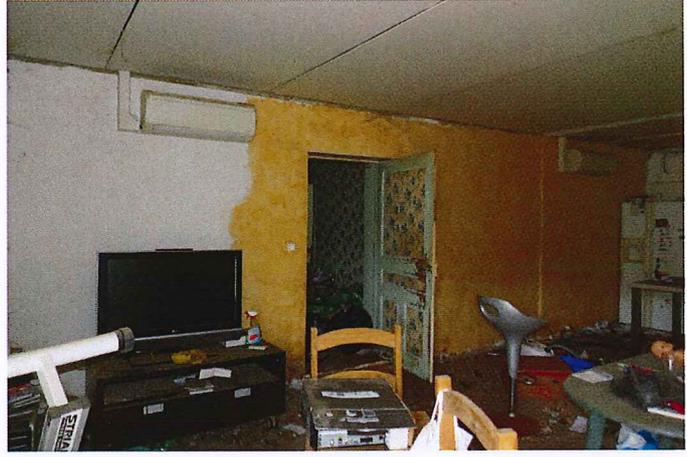
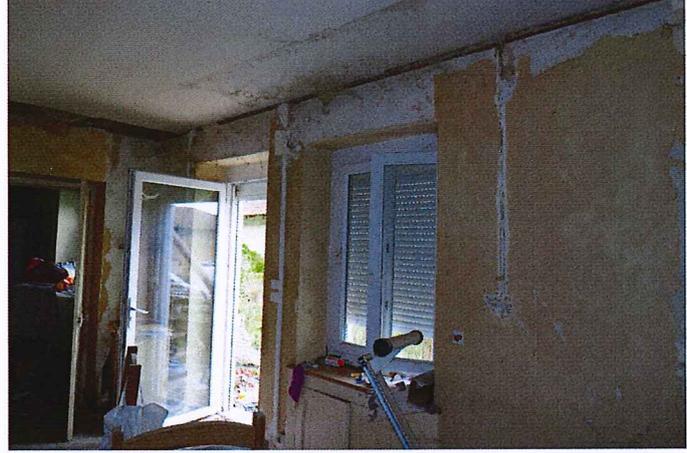
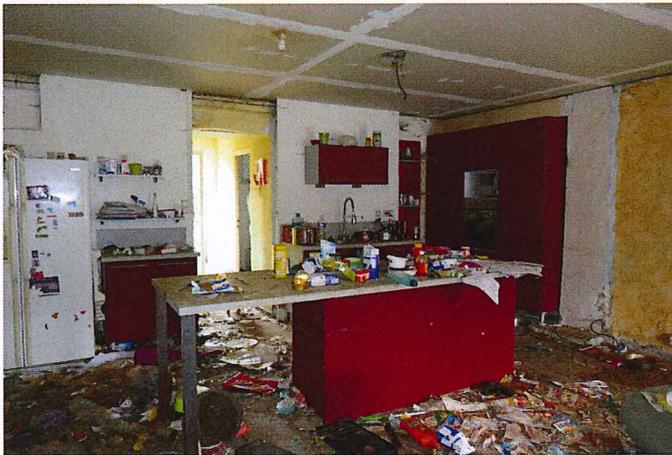
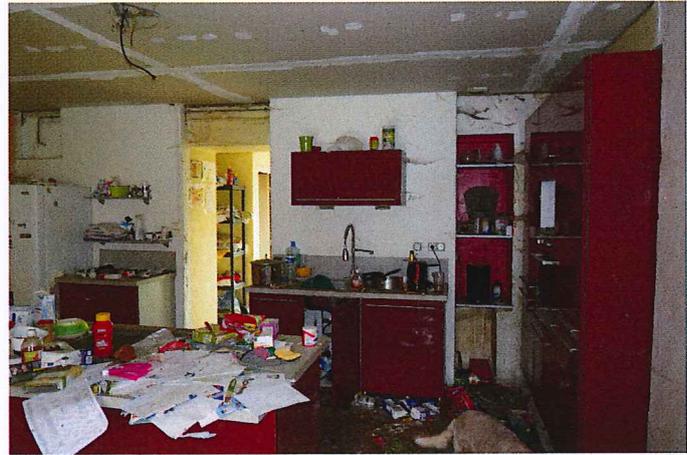
Séjour

Carrelage au sol en très mauvais état recouvert d'excréments et de détritrus.

La pièce est en très mauvais état.

Sur le fond du séjour, il existe une partie cuisine ouverte munie de quelques éléments bas et hauts en mélaminé rouge, en mauvais état.

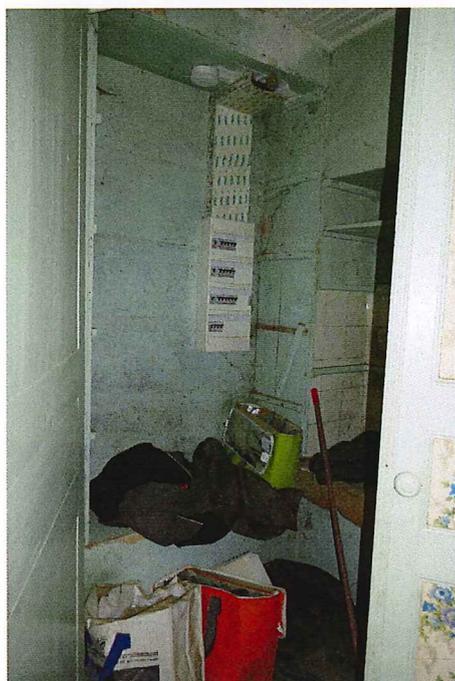
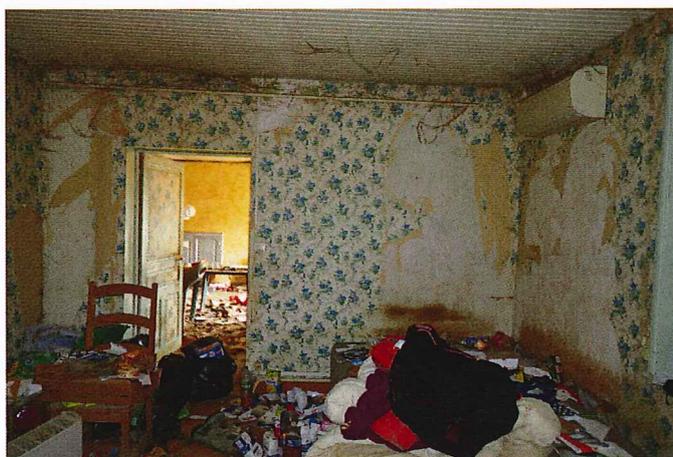
Chambre N° 1

Carrelage au sol, recouvert là encore de débris.

L'ensemble est en très mauvais état.

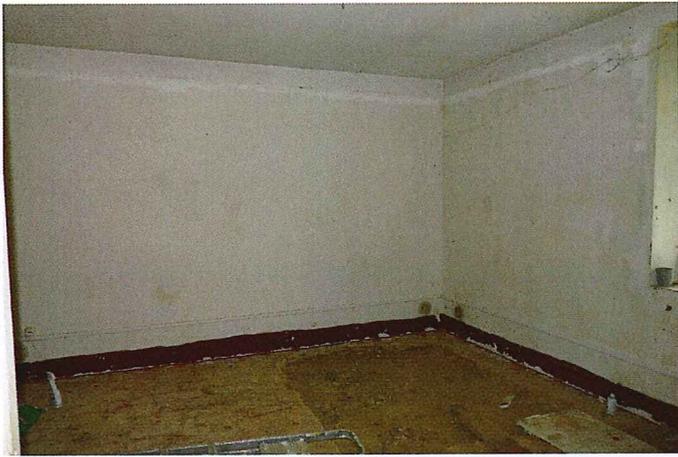
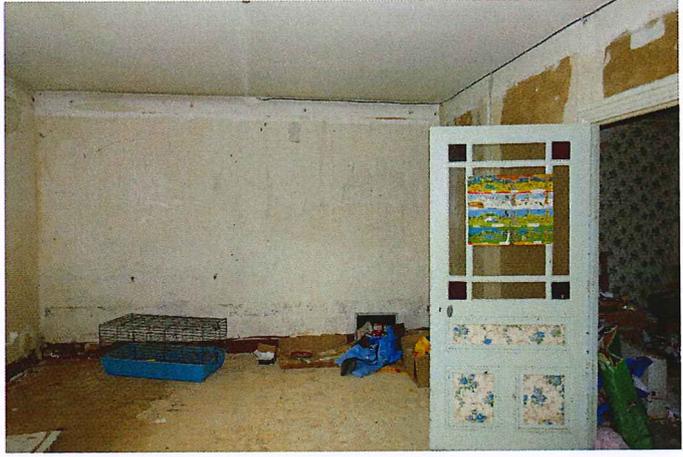
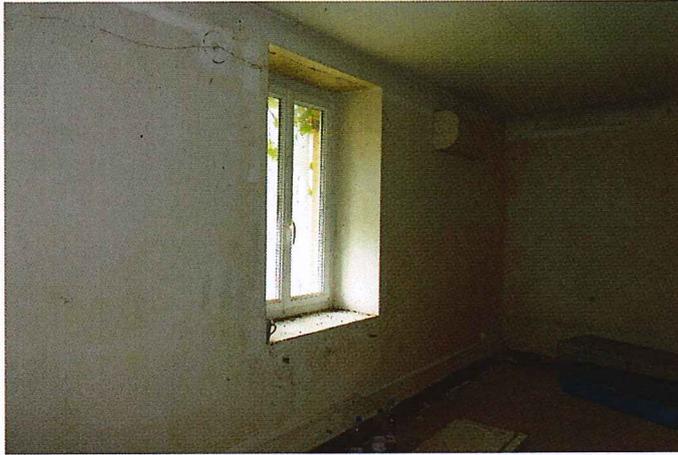
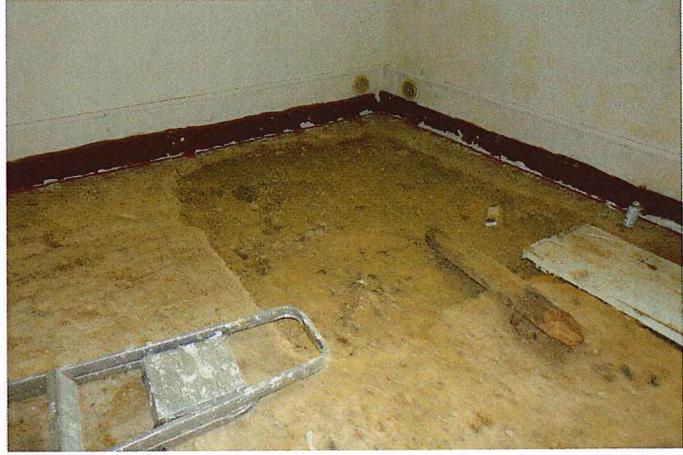
Chambre N° 2

Carrelage au sol, recouvert de terre. Un trou a été fait.

Cette pièce est en très mauvais état.

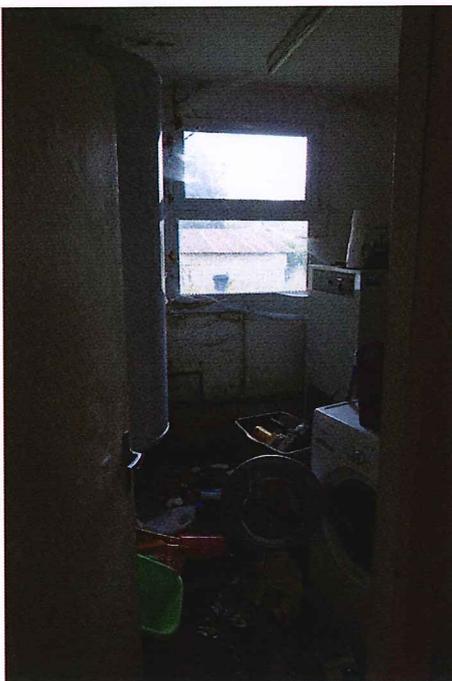
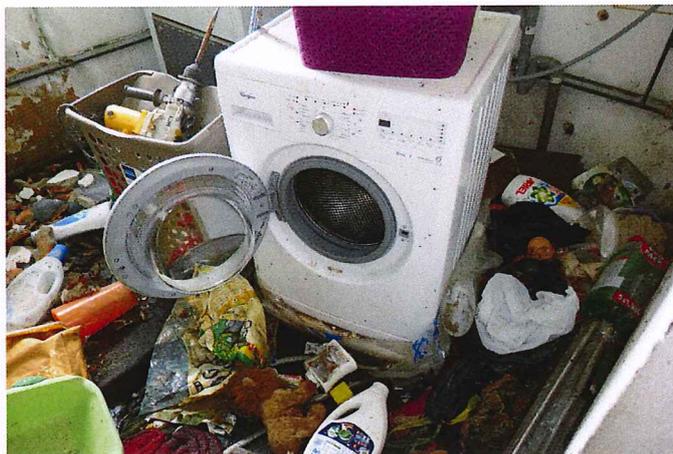
Buanderie

Béton au sol, très largement recouvert par des débris.

Il existe également une vieille chaudière qui, à priori, ne fonctionne plus.

La pièce est en mauvais état.

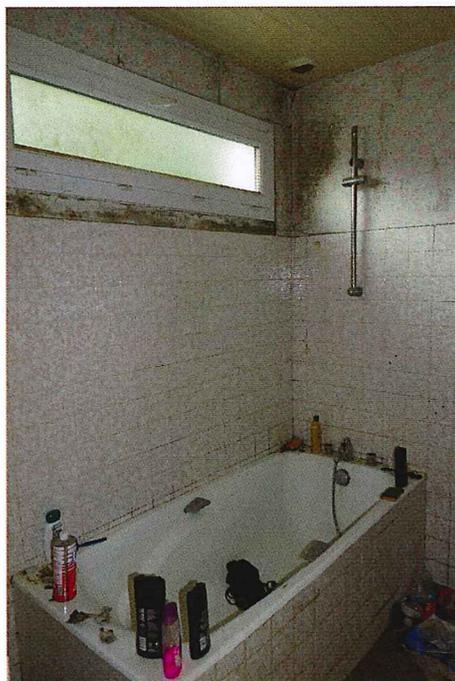
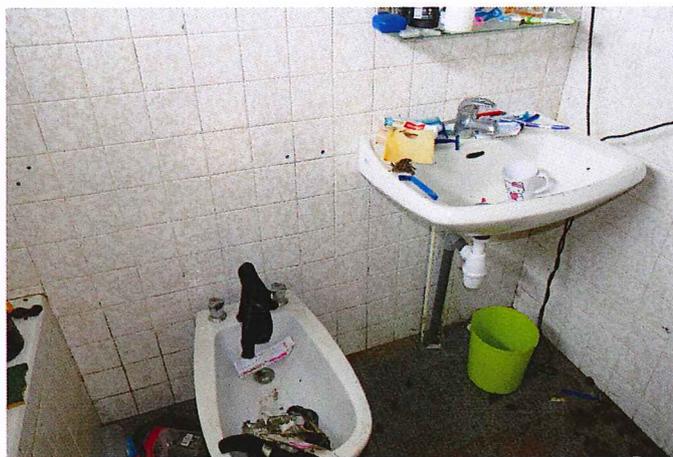
Salle d'eau

Une baignoire, un bidet, un lavabo suspendu, le tout en très mauvais état.

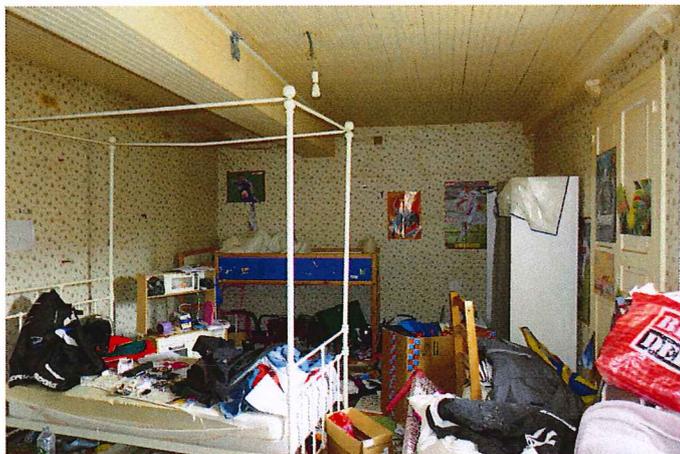
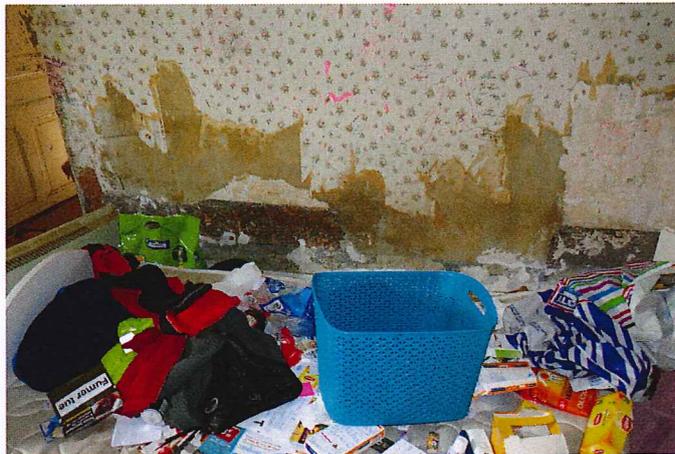
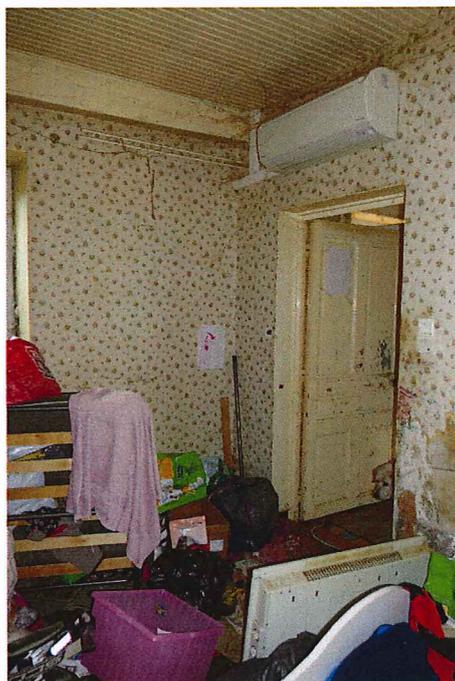
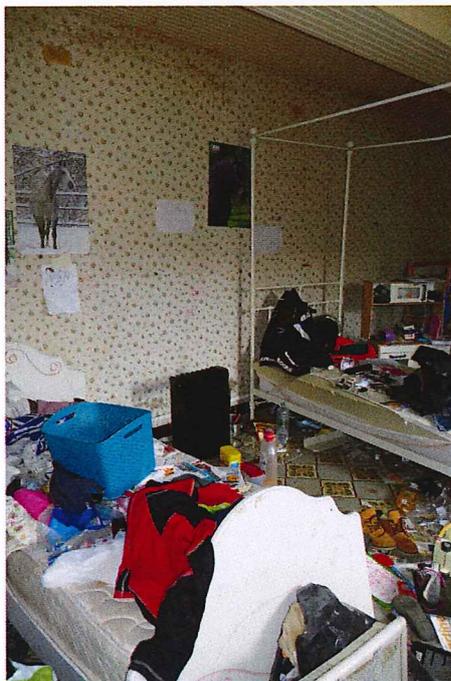
Chambre N° 3

L'ensemble est en très mauvais état.

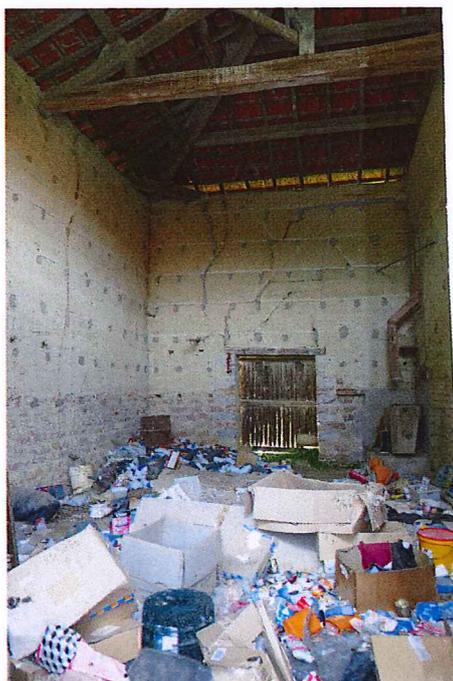
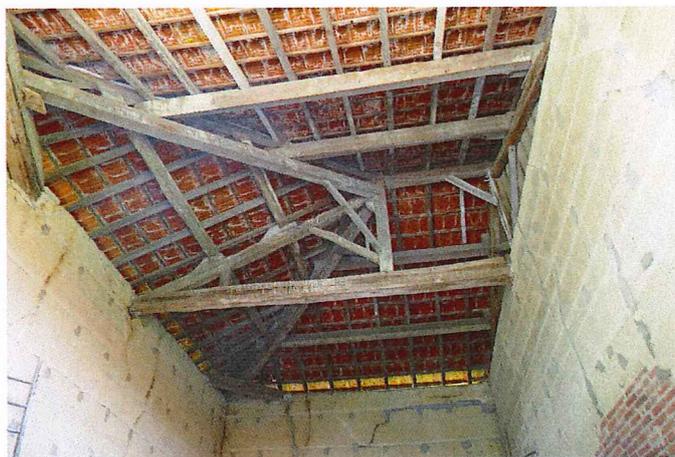
Les murs sont bruts de pisé ou en pierres.

Le sol est en terre battue, recouvert de débris.

La charpente traditionnelle et les tuiles sont apparentes.

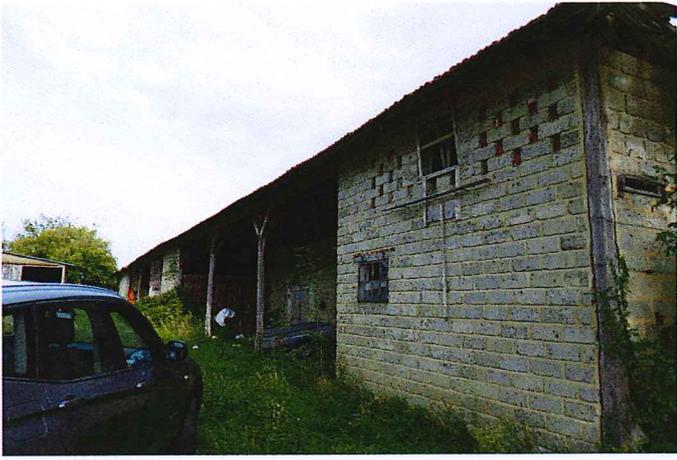
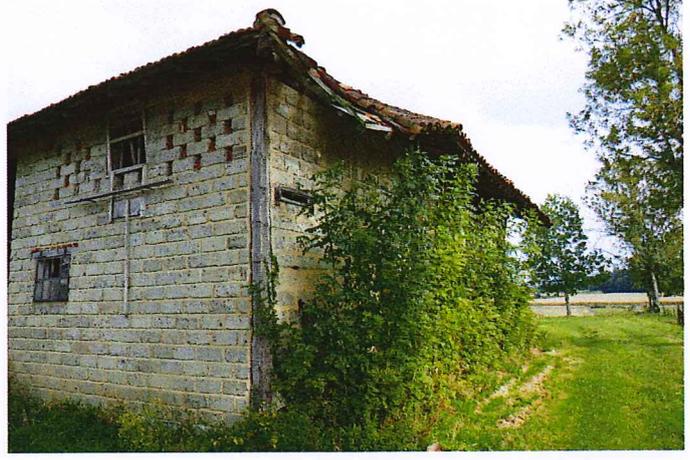
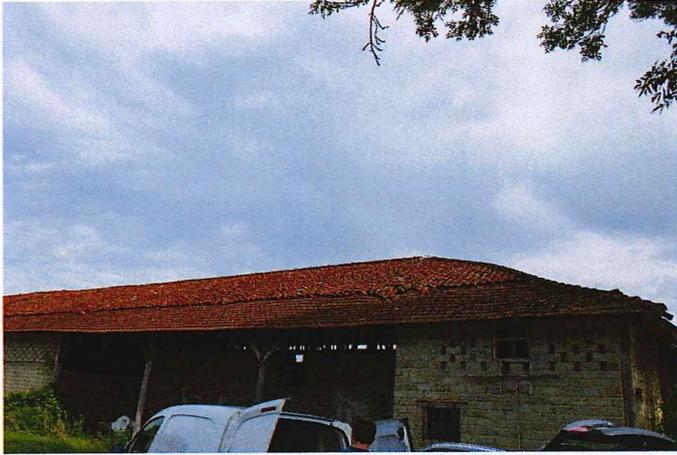
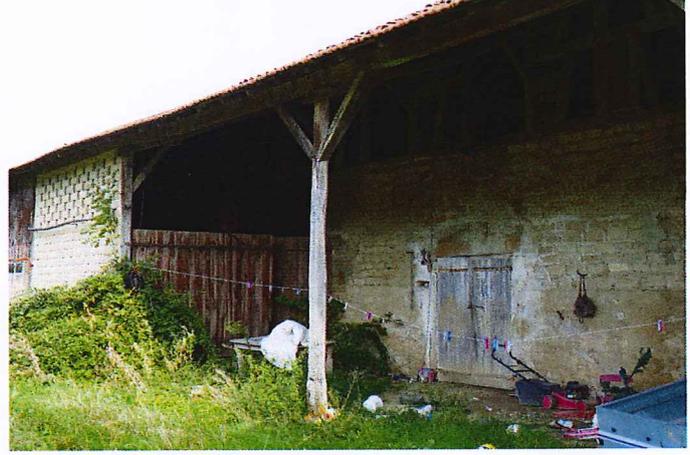
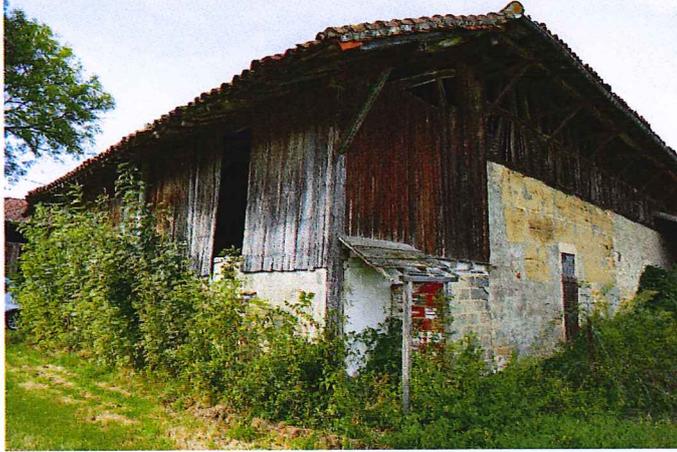
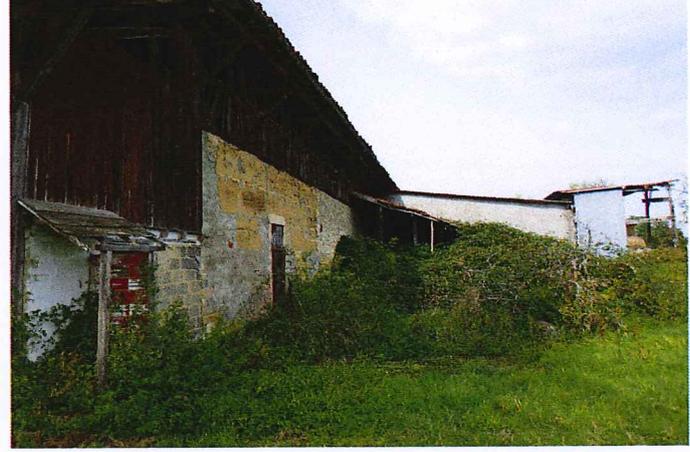
BATIMENT EST

La toiture est en très mauvais état.

Il est en très mauvais état.

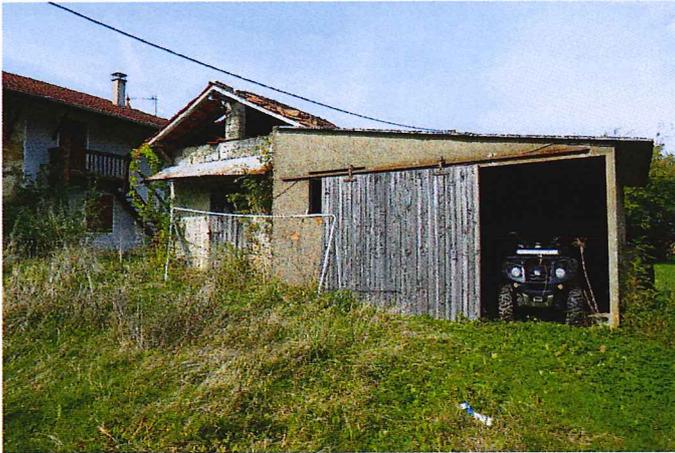
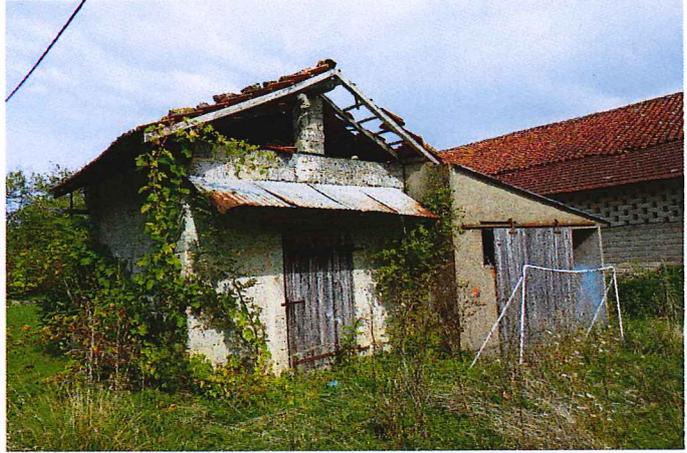
Entre les deux bâtiments, à l'extrémité Nord de la parcelle il existe un garage et une petite réserve, en mauvais état.
