# PROCES VERBAL DE CONSTAT DESCRIPTIF

**L'AN DEUX MILLE DIX HUIT**

**LE TREIZE AVRIL**

Je me suis rendu ce jour sur place, n° 342 Lotissement Le Pellan lieudit «Au Pellan» Lot n° 14, Ochiaz, à 01200 CHATILLON EN MICHAILLE et là je constate ce qui suit :

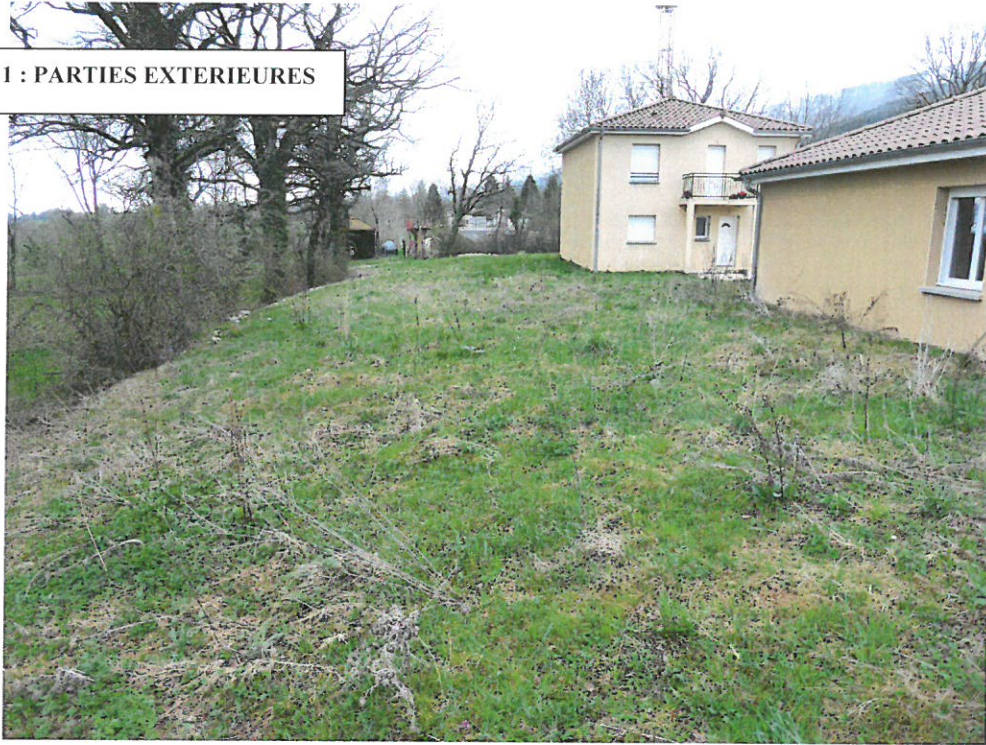
Photo n° 1 : PARTIES EXTERIEURES

La cour est recouverte de tout-venant. Les espaces verts sont composés de terre légèrement nivelée recouverte d'herbe.

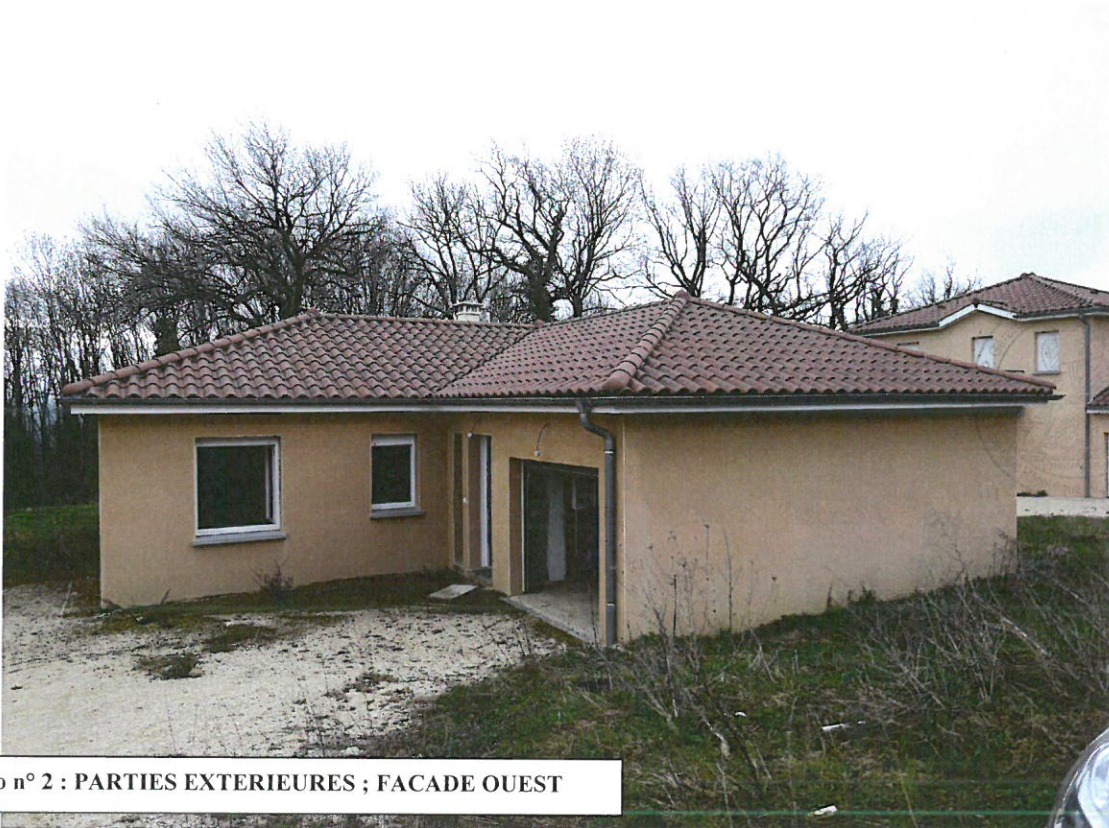
Photo n° 2 : PARTIES EXTERIEURES ; FACADE OUEST

La façade Ouest est recouverte d'un enduit de couleur saumon.  
Les deux fenêtres correspondantes à la salle de bains et à une chambre donnant directement sur la cour.  
La porte d'entrée se trouve dans l'angle droit, à côté de la porte du garage.  
Le pignon côté rue du lotissement est borgne. (Voir photo n° 2).

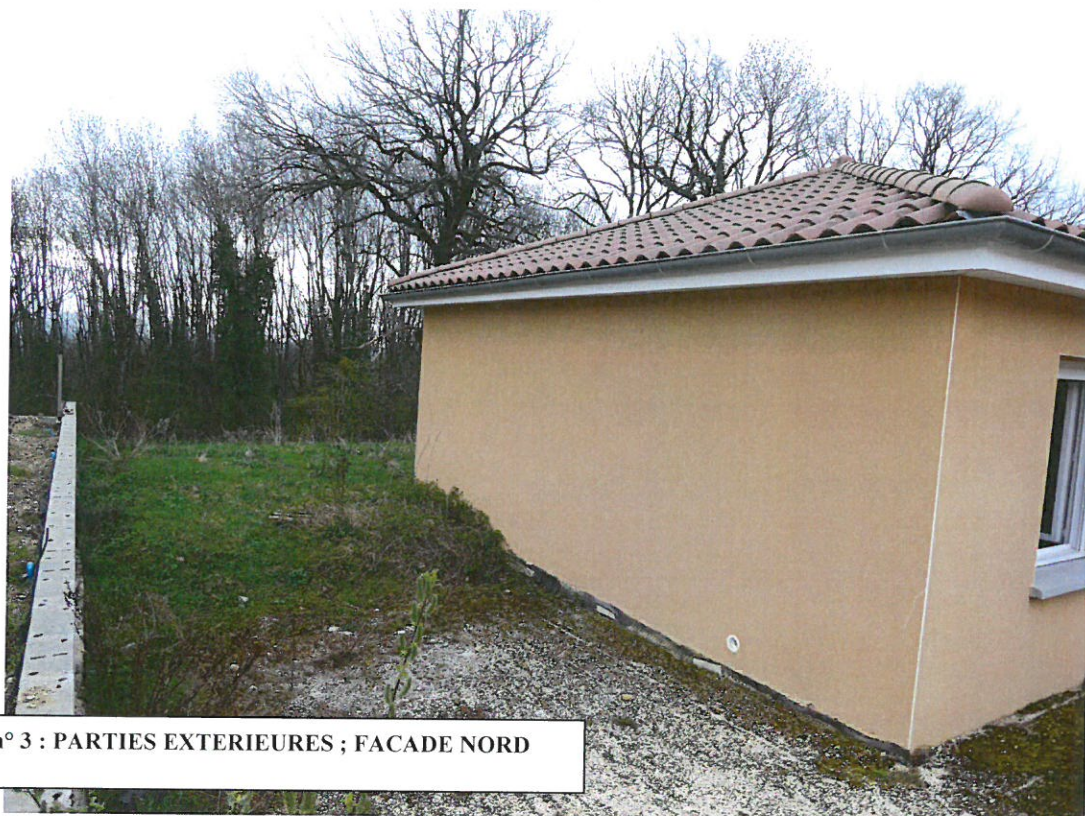
Photo n° 3 : PARTIES EXTERIEURES ; FACADE NORD

La façade Nord est recouverte d'un enduit de couleur saumon sans ouverture. (Voir photo n° 3).

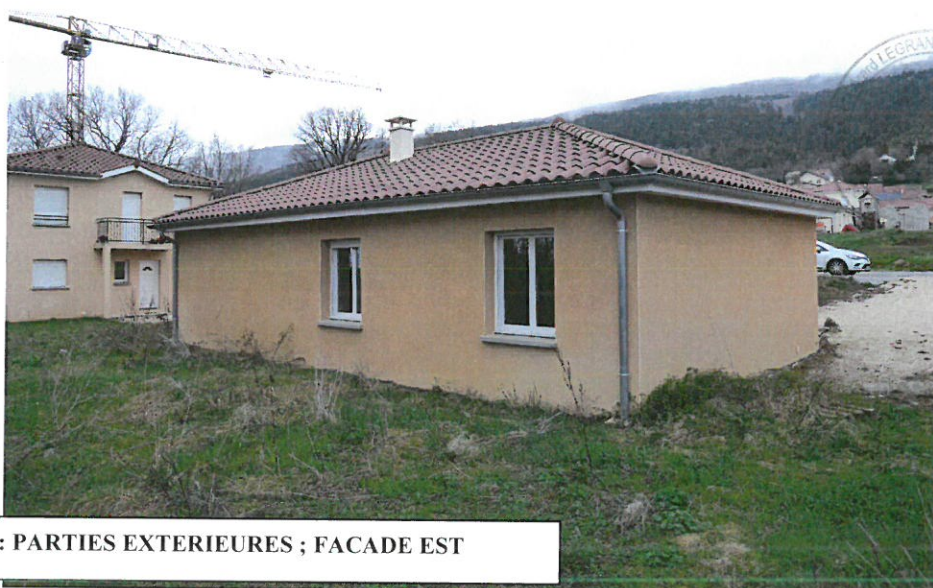
Photo n° 4 : PARTIES EXTERIEURES ; FACADE EST

La façade Est est recouverte d'un enduit de couleur saumon. Présence de deux fenêtres correspondantes aux chambres. (Voir photo n° 4).

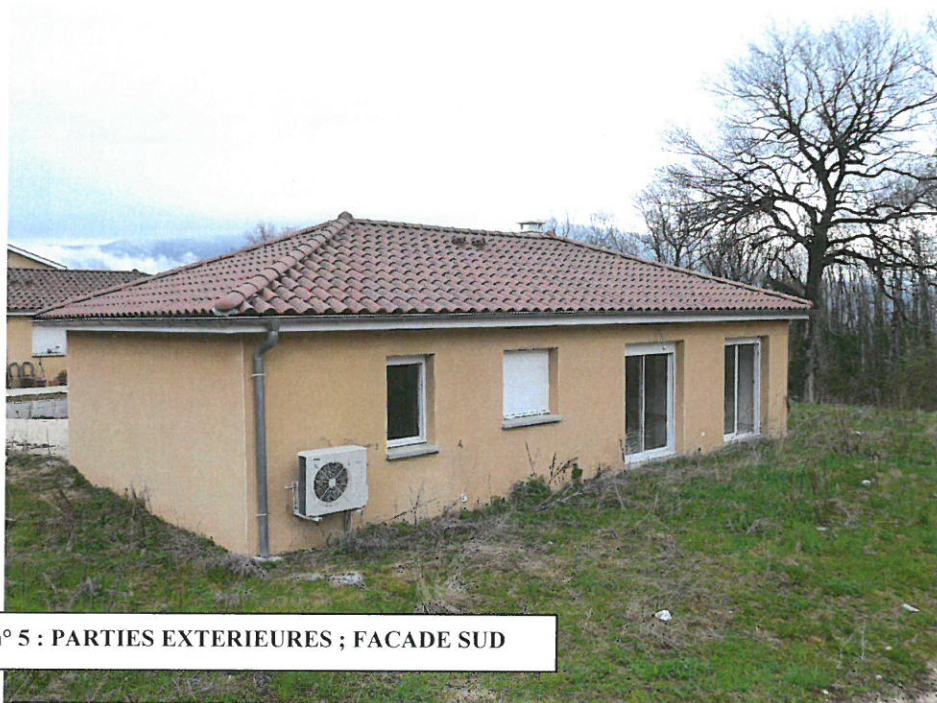
Photo n° 5 : PARTIES EXTERIEURES ; FACADE SUD

La façade Sud est recouverte d'un enduit de couleur saumon pourvue de deux baies vitrées coulissantes, de deux fenêtres et d'un bloc moteur de pompe à chaleur fixé sur la façade. (Voir photo n° 5).

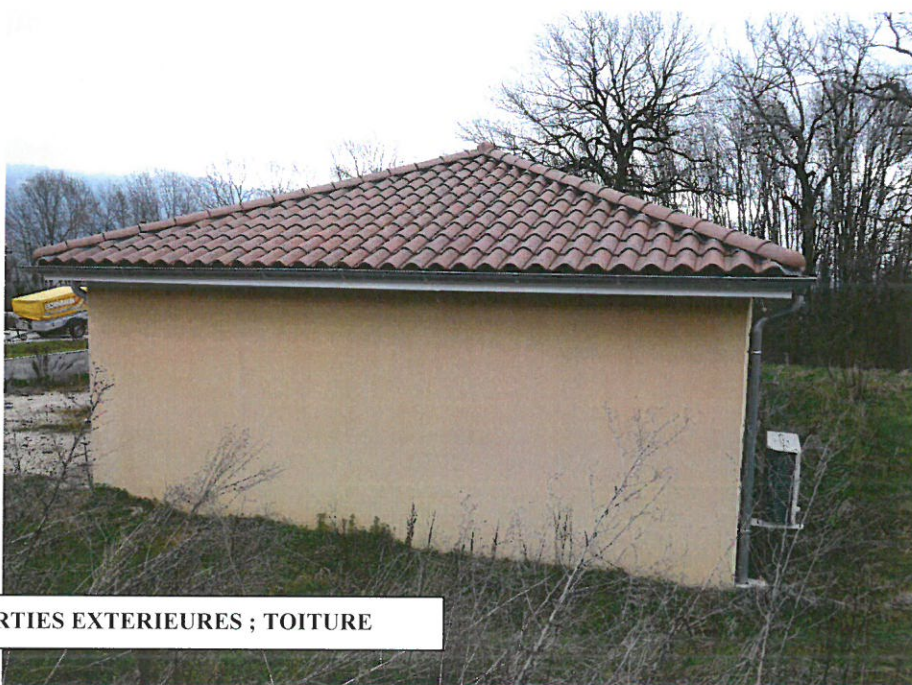
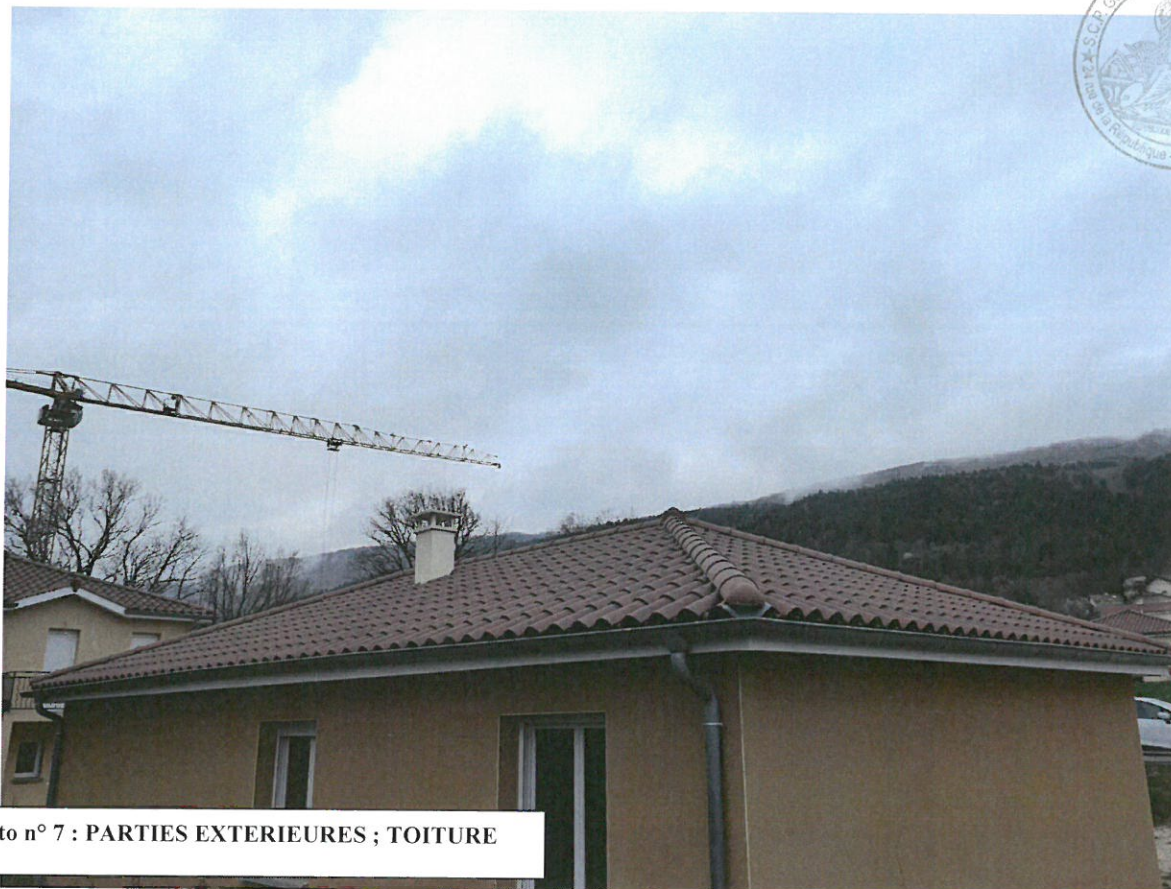
La toiture quatre pans est couverte par des tuiles canales.

Le dessous de toit est composé de frissette PVC de couleur blanche.

Les gouttières et les descentes d'eaux pluviales sont en zinc.

Les tablettes de fenêtres et les seuils sont en béton préfabriqué. (Voir photos n° 6 – 7).

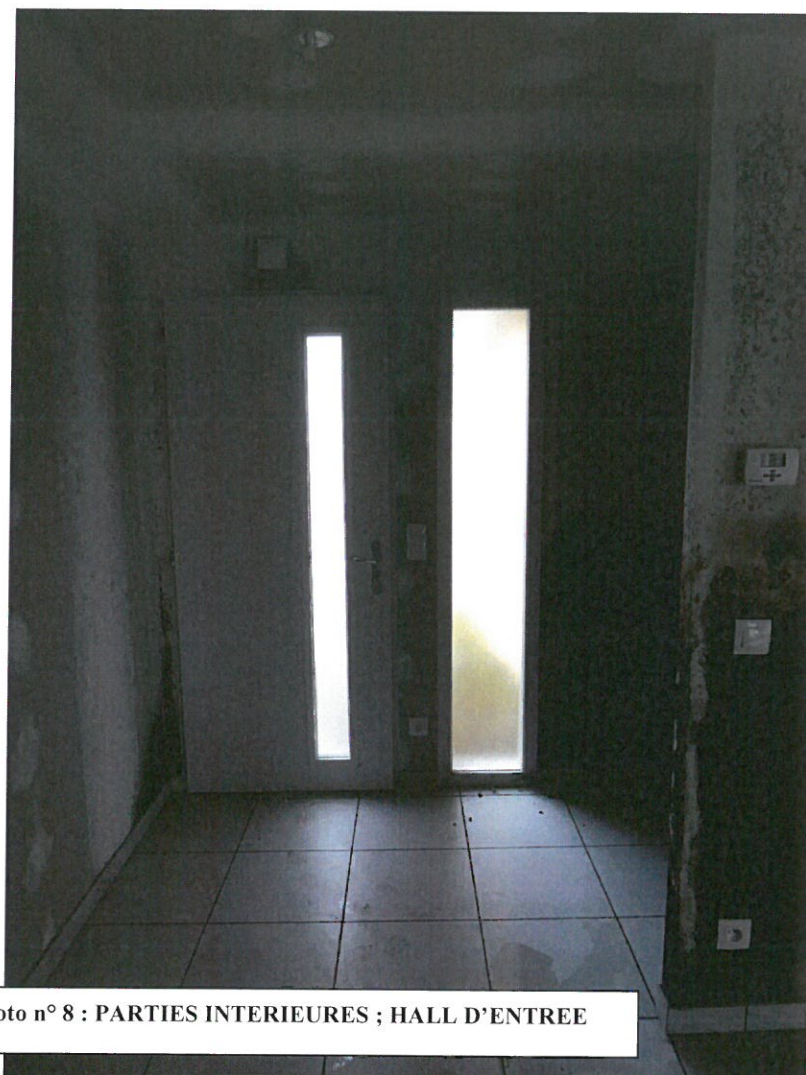
Photo n° 8 : PARTIES INTERIEURES ; HALL D'ENTREE

Plafond : Recouvert d'un placo brut. Présence d'un point lumineux.

Murs : Recouverts de placo brut.

Sol : Recouvert d'un carrelage blanc mesurant 45 cm x 45 cm avec plinthes.

La porte PVC trois points, est pourvue d'un vitrage opaque. A côté présence d'un cadre fixe vitrée de forme rectangulaire verre opaque.

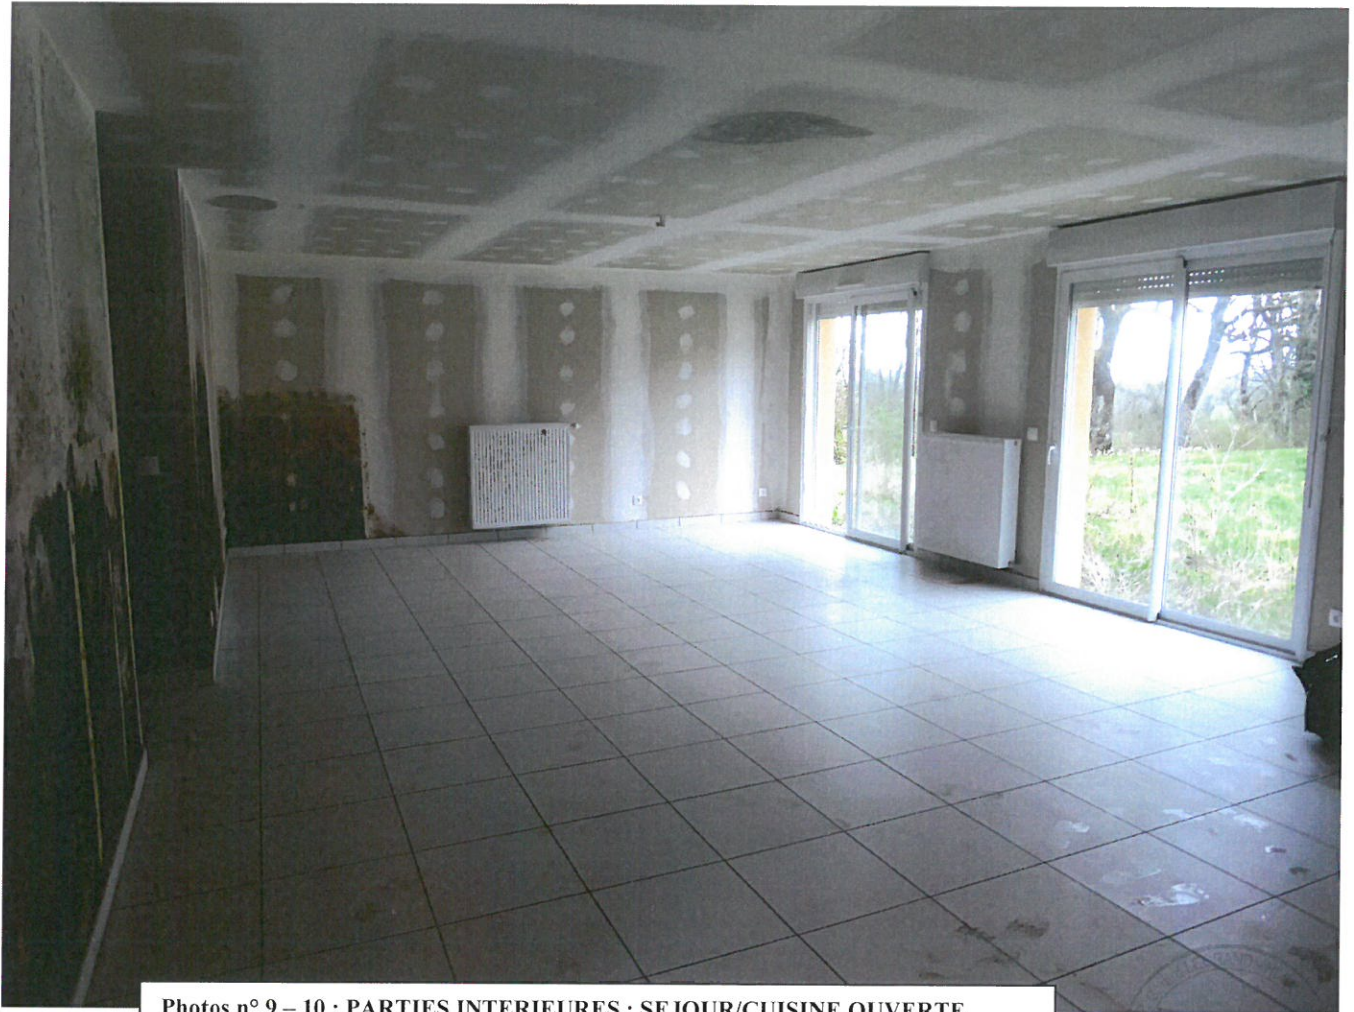
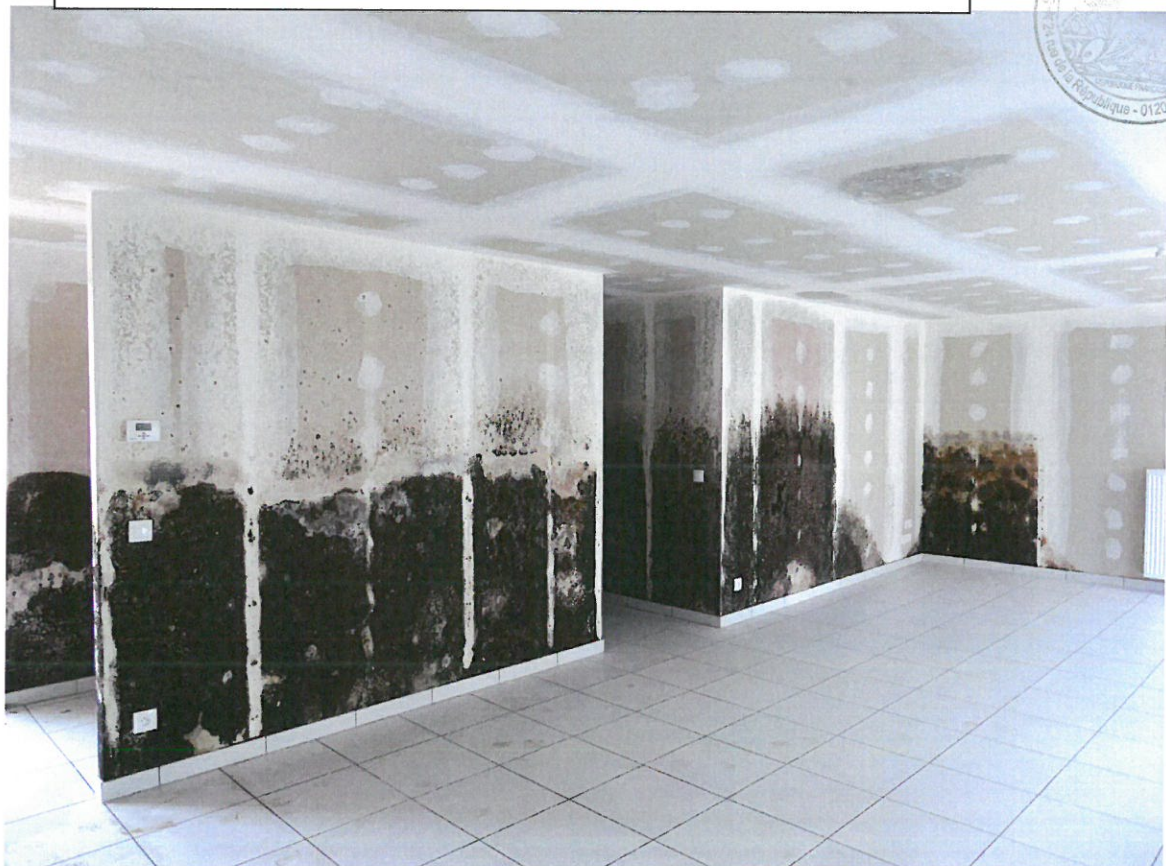
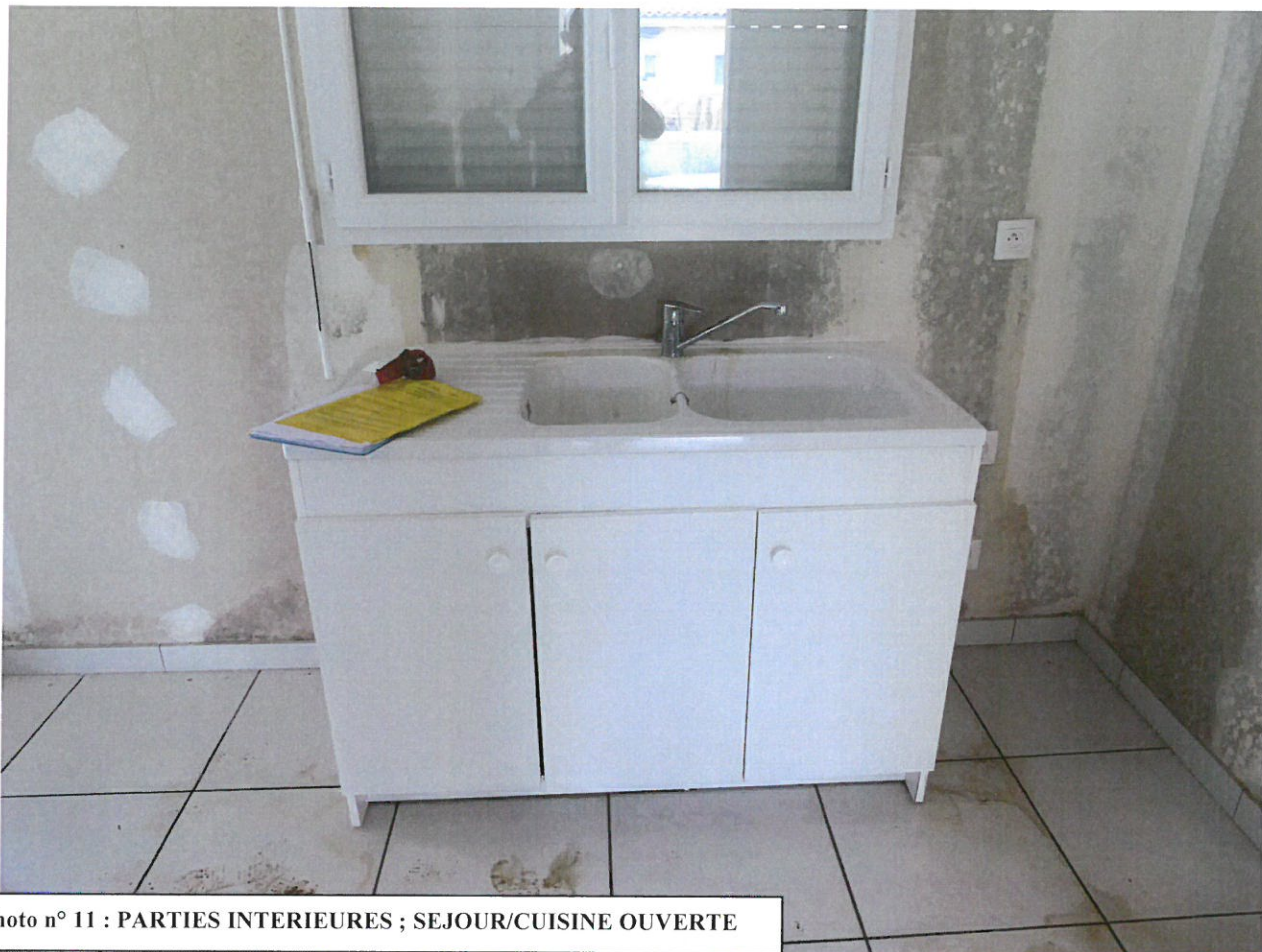
Plafond : Placoplâtre brut. Présence de deux points lumineux. Au-dessus de l'évier à droite, présence d'une bouche VMC au niveau du plafond

Murs : Placoplâtre brut. Présence d'une applique murale à gauche de l'évier.

Sol : Recouvert d'un carrelage blanc mesurant 45 cm x 45 cm avec plinthes.

Présence de deux baies vitrées double vitrage coulissant en PVC et d'une fenêtre double vitrage PVC au-dessus de l'évier.

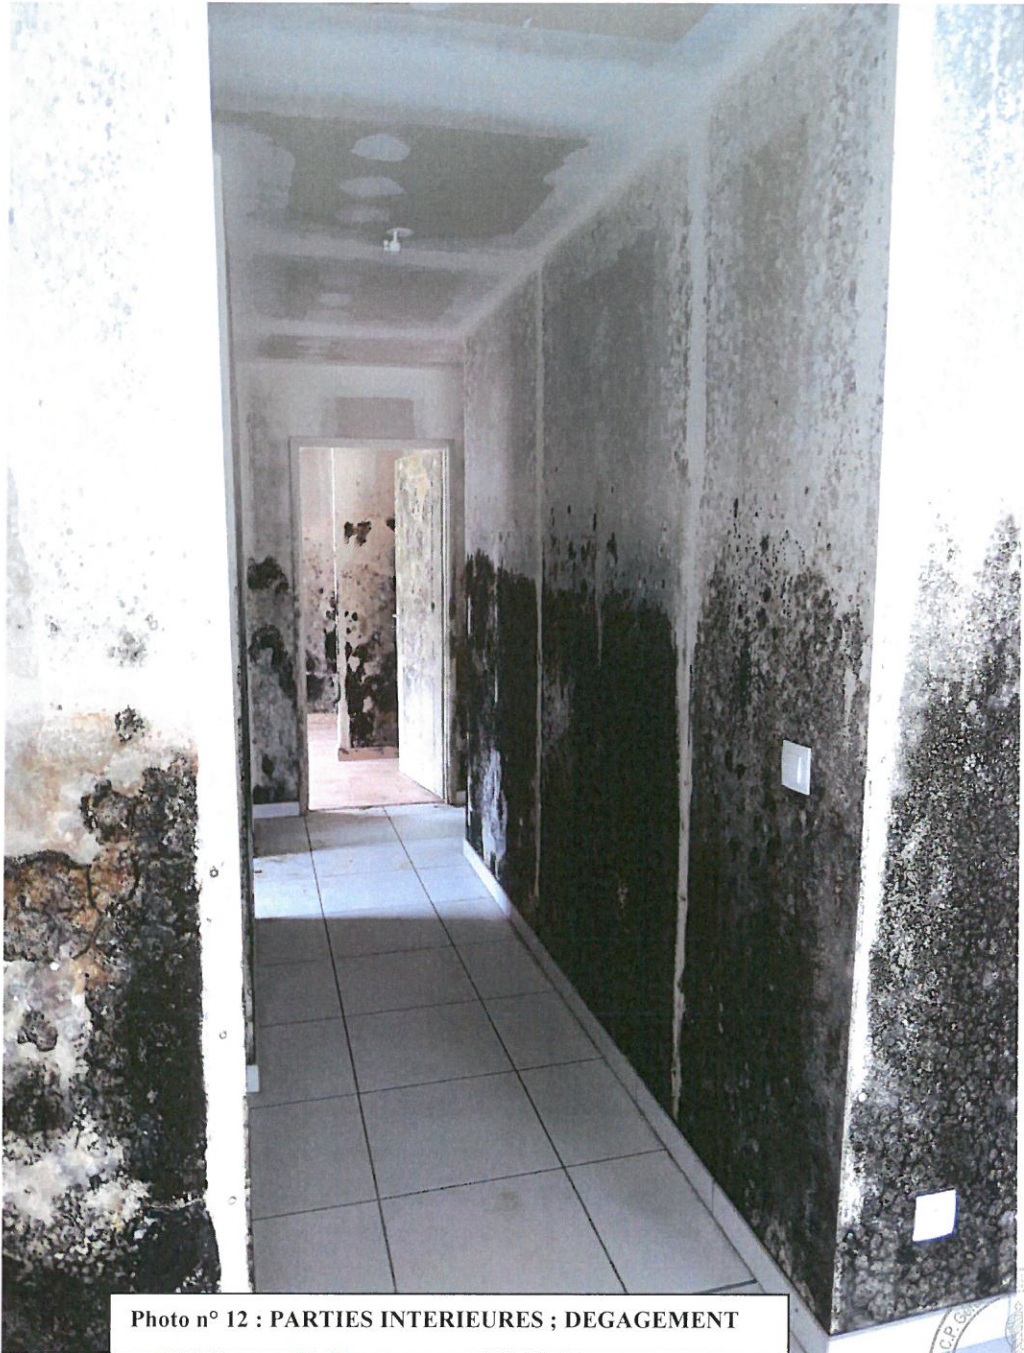
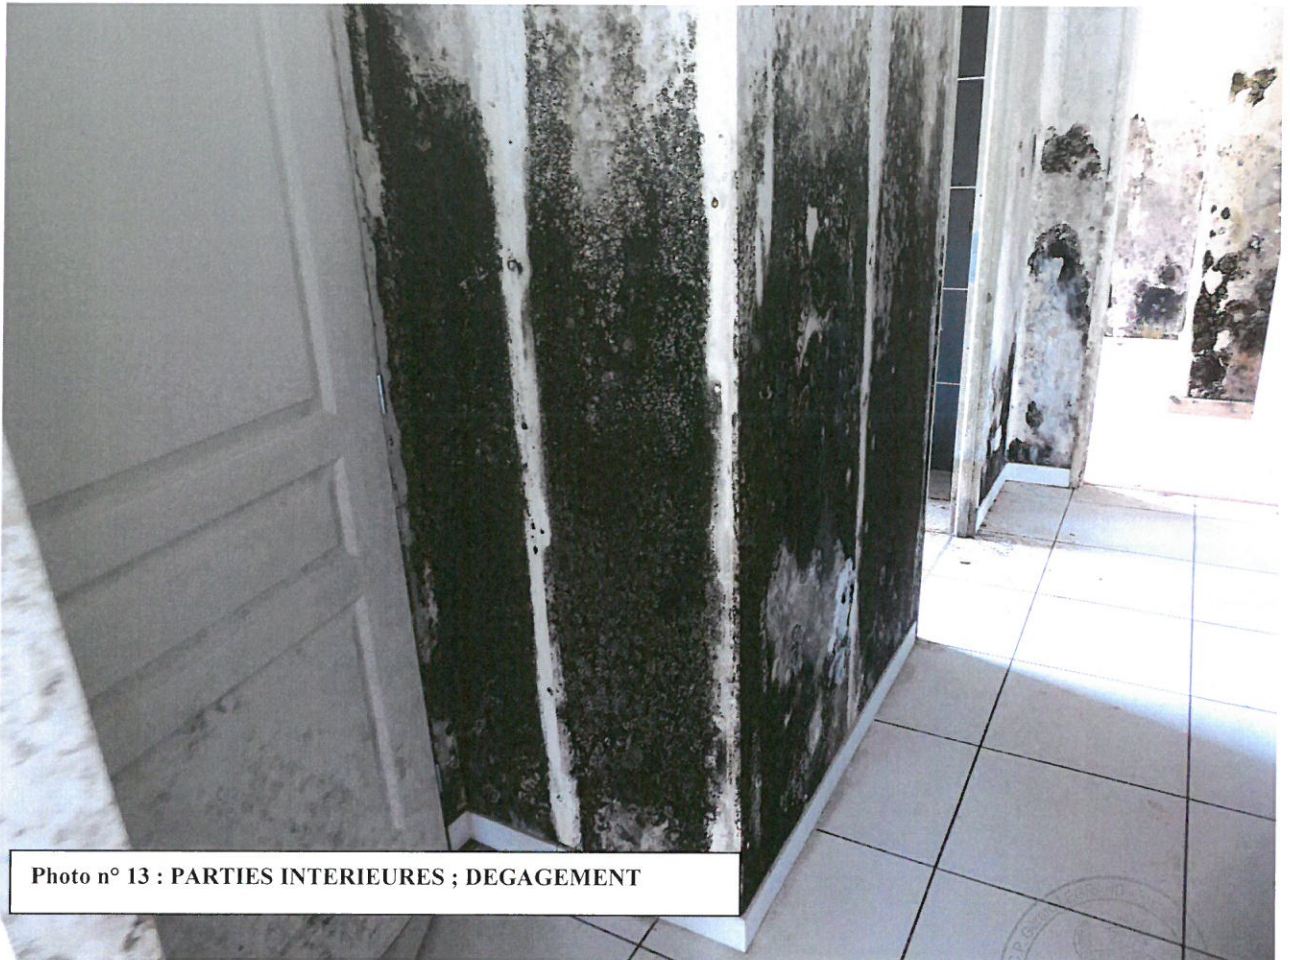
Photo n° 12 : PARTIES INTERIEURES ; DEGAGEMENT

Plafond : Recouvert d'un placo brut. Présence d'un point lumineux.

Murs : Recouverts d'un placo brut.

Sol : Recouvert d'un carrelage mesurant 45 cm x 45 cm avec plinthes.

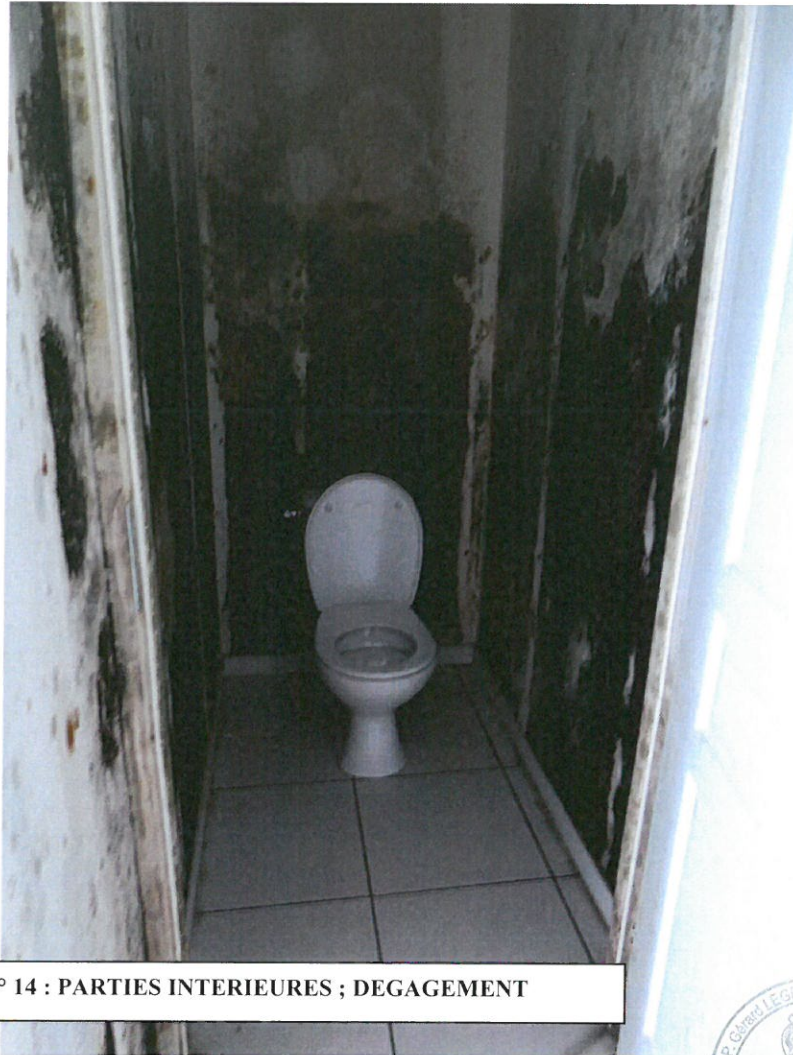
Plafond : Placoplâtre brut. Présence d'un point lumineux, et d'une bouche VMC.

Murs : Placoplâtre brut.

La porte postformée est non peinte.  
(Voir photo n° 14).

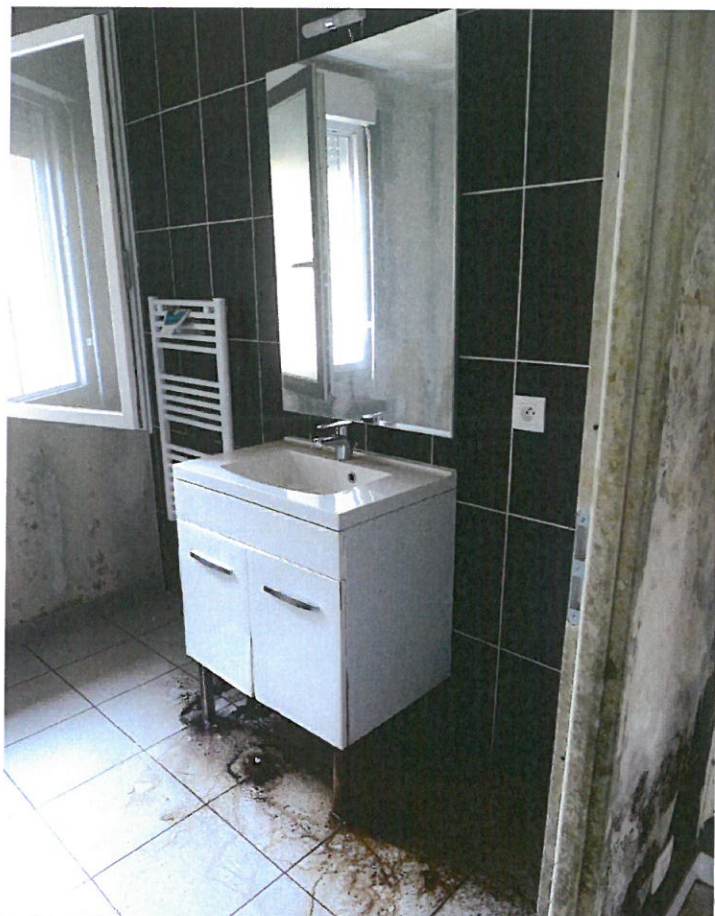
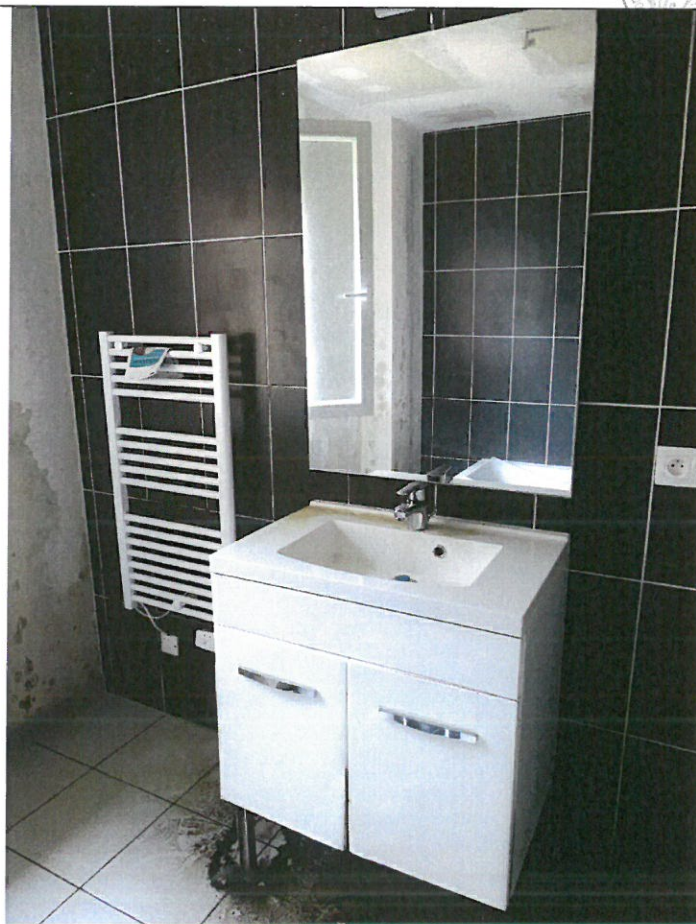
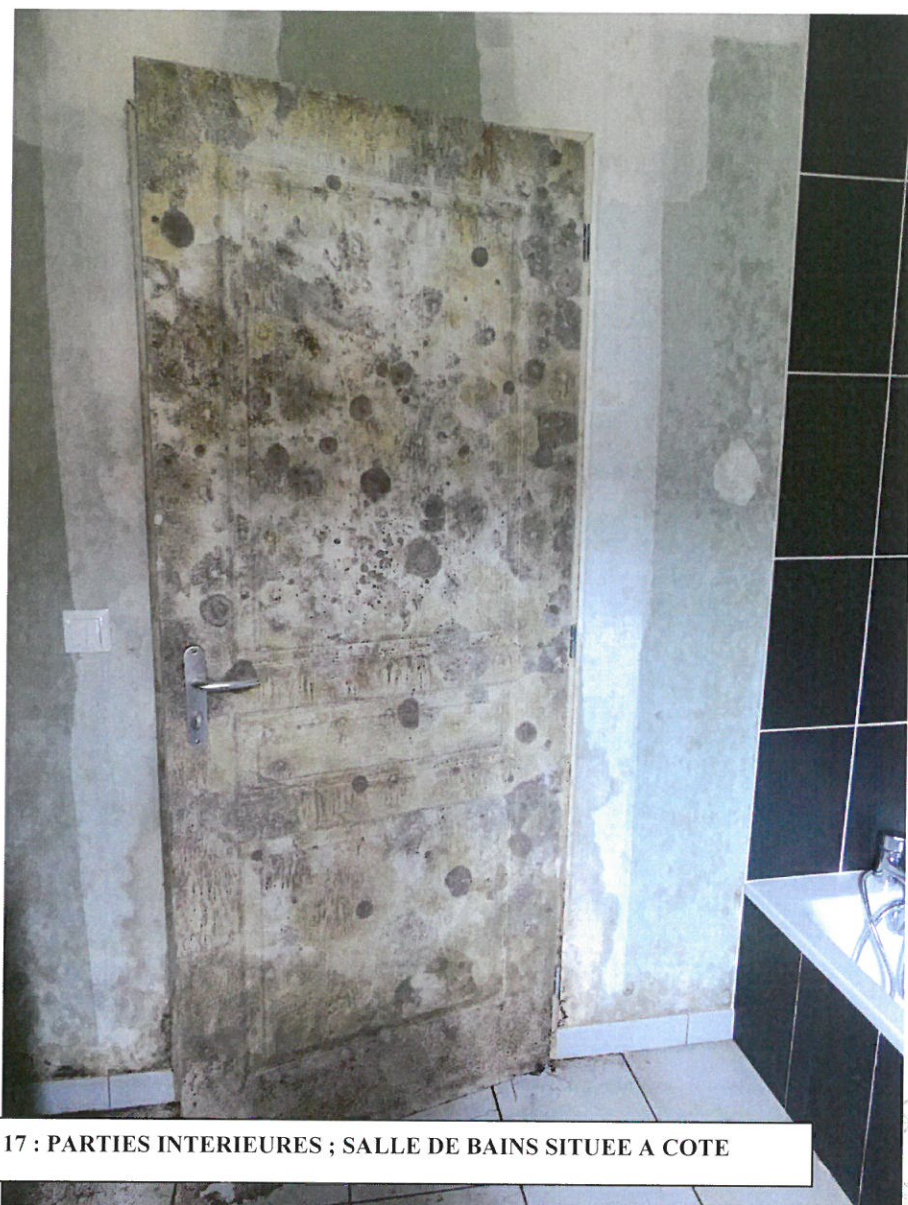
Plafond : Recouvert de placoplâtre brut. Présence d'un point lumineux et d'une bouche VMC.

Murs : Faïence de couleur grise au-dessus de la baignoire sur la cloison au -dessus du lavabo.

Sol : Recouvert d'un carrelage blanc mesurant 33 cm x 33 cm avec plinthes.

Présence d'une porte postformée non peinte.

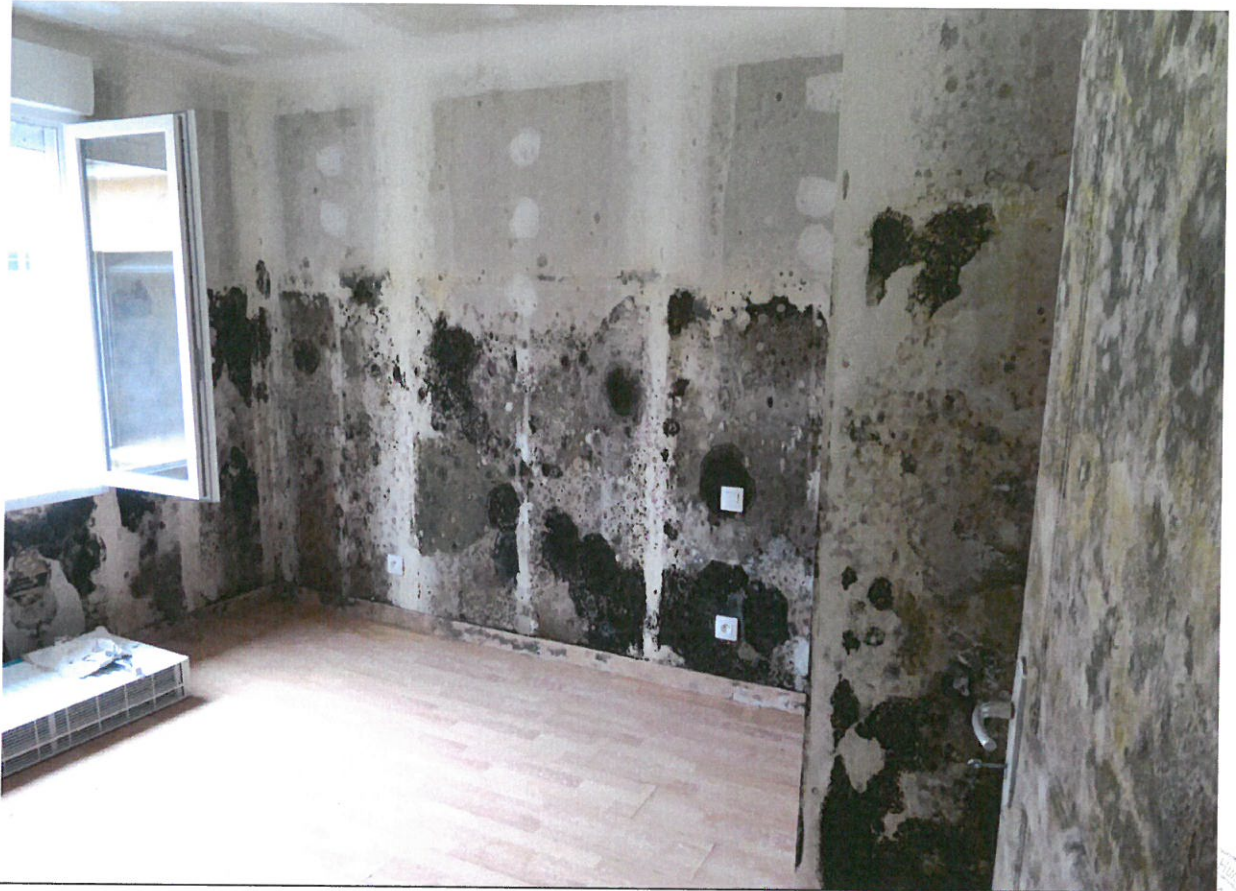
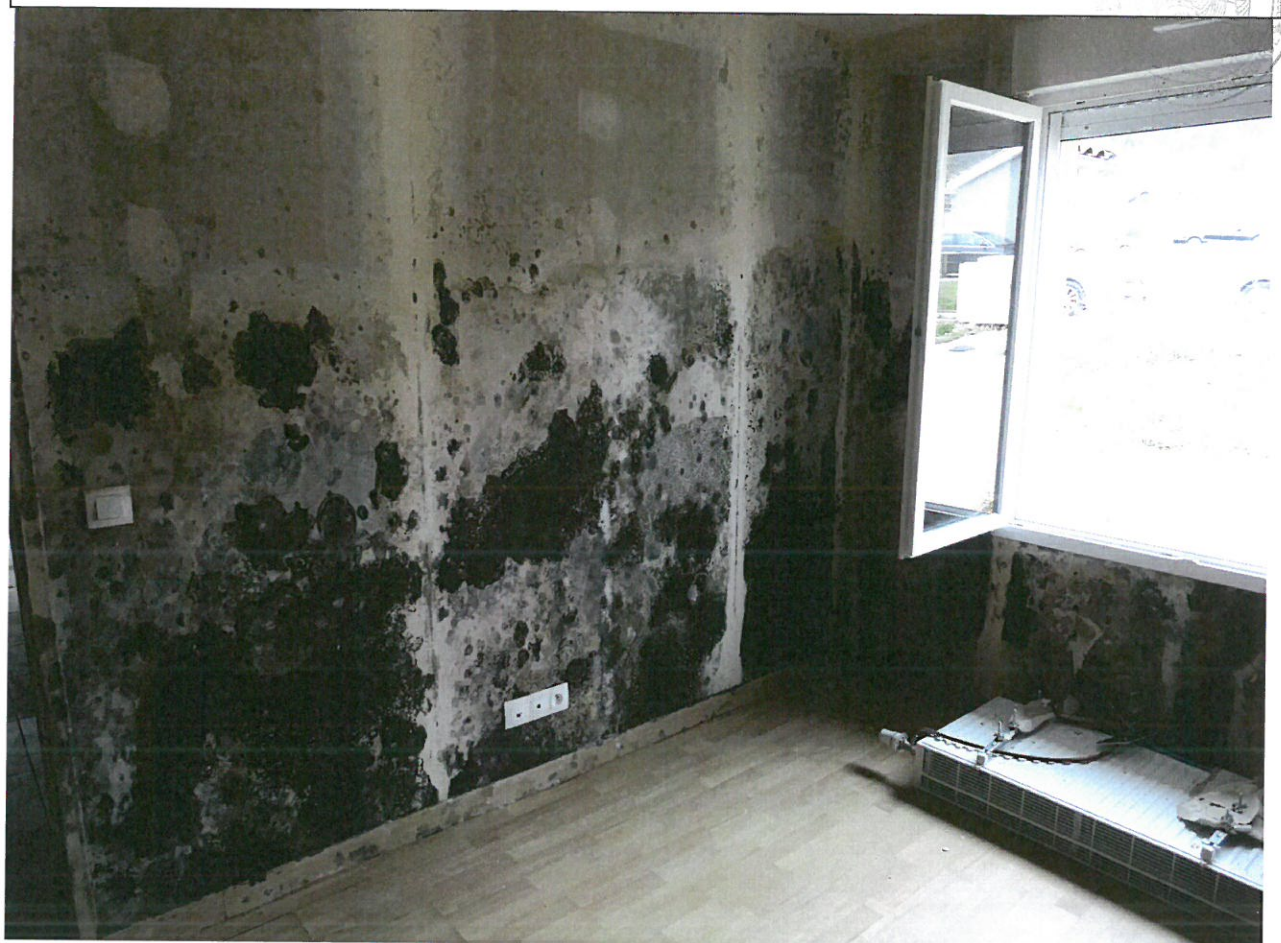
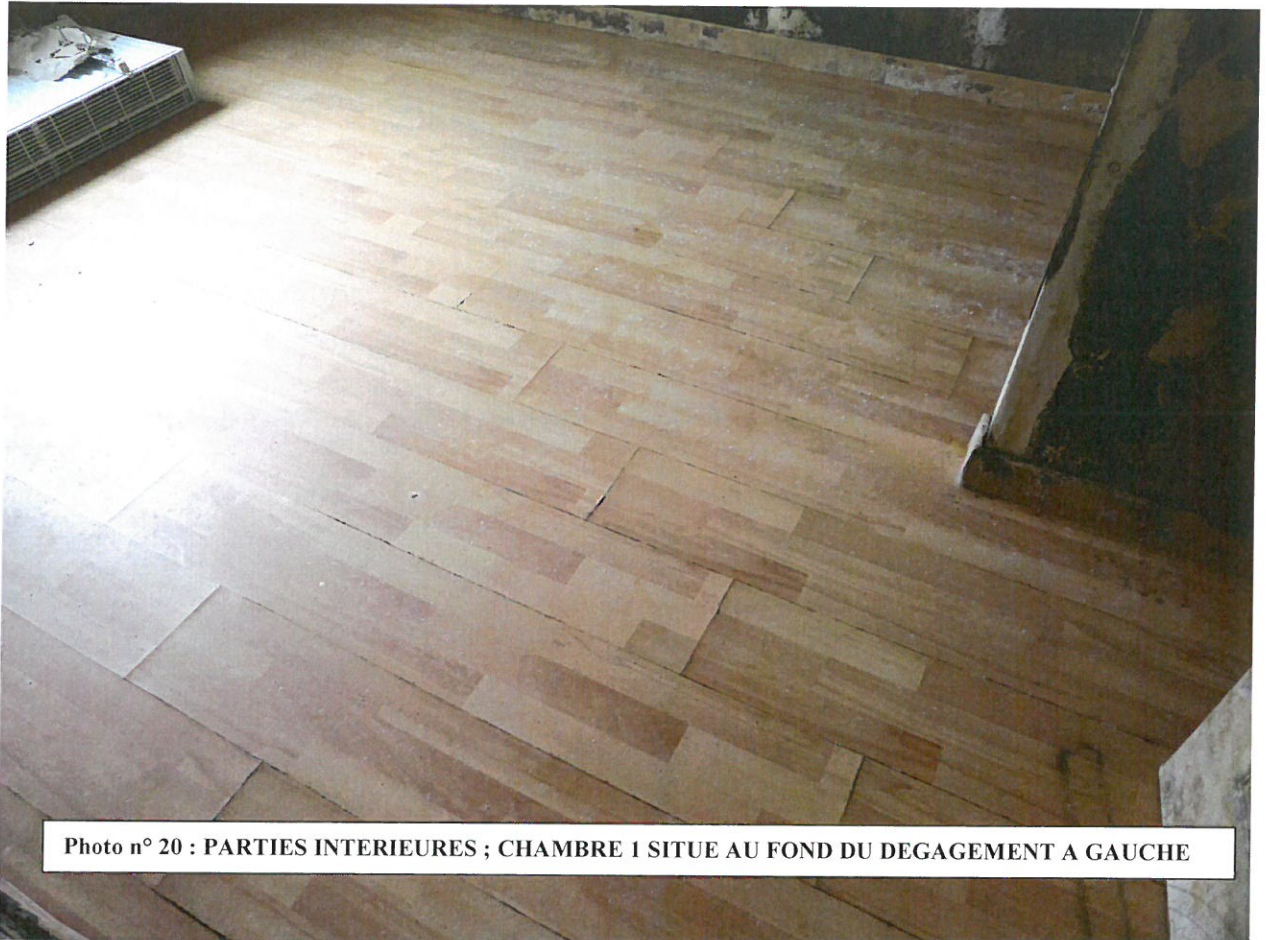
Plafond : Placoplâtre brut. Présence d'un point lumineux.

Murs : Placoplâtre brut.

Sol : Recouvert d'un parquet stratifié.

Présence d'une porte postformée non peinte.
