# PROCES VERBAL DE CONSTAT DESCRIPTIF

**L'AN DEUX MILLE DIX HUIT**

**LE TREIZE AVRIL**

Je me suis rendu ce jour sur place, n° 342 Lotissement Le Pellan lieudit «Au Pellan» Lot n° 14, Ochiaz, à 01200 CHATILLON EN MICHAILLE et là je constate ce qui suit :

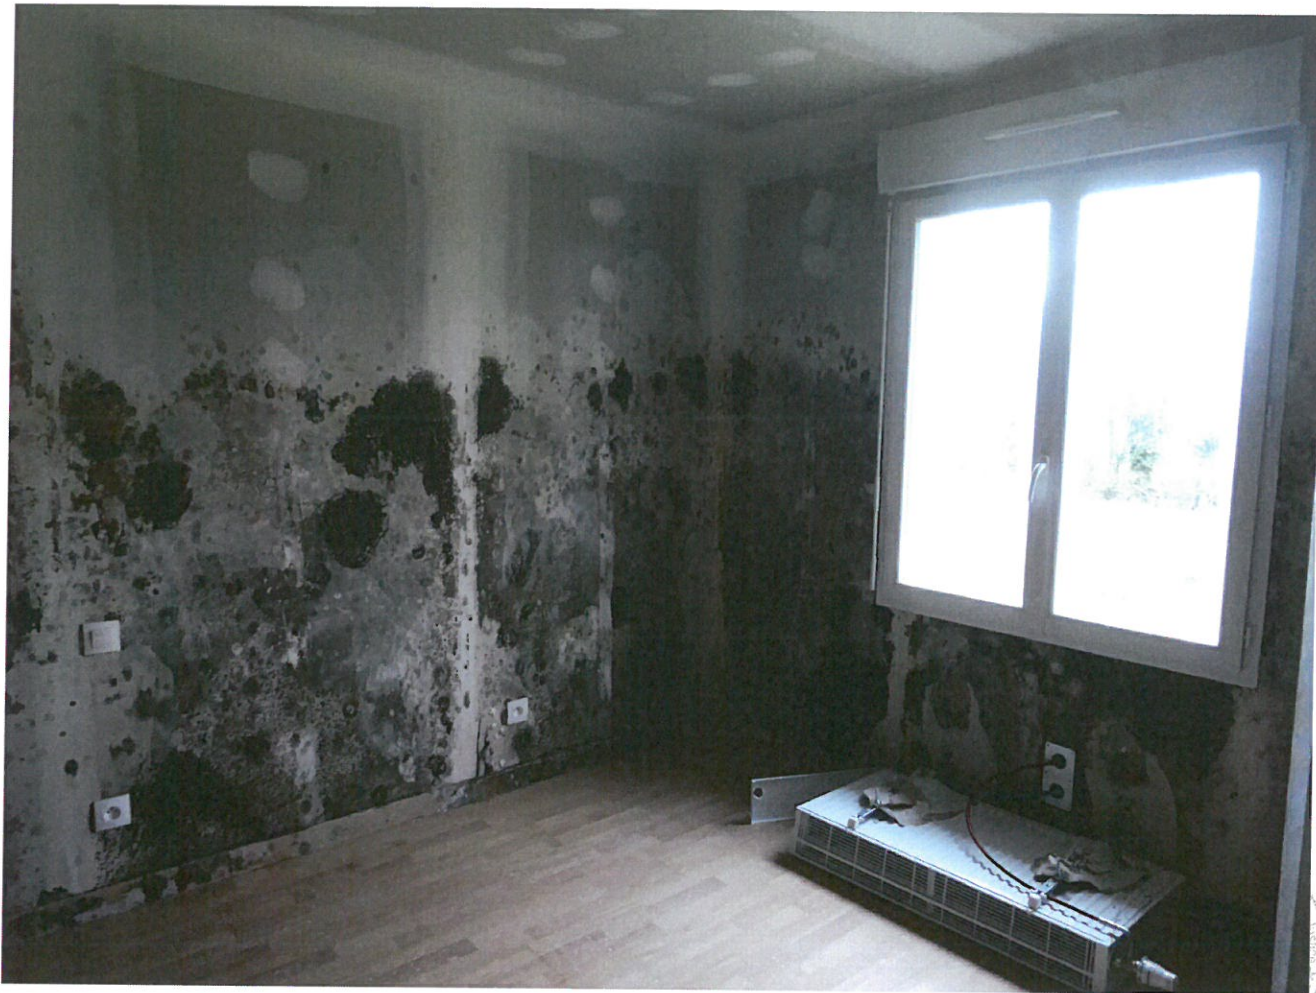
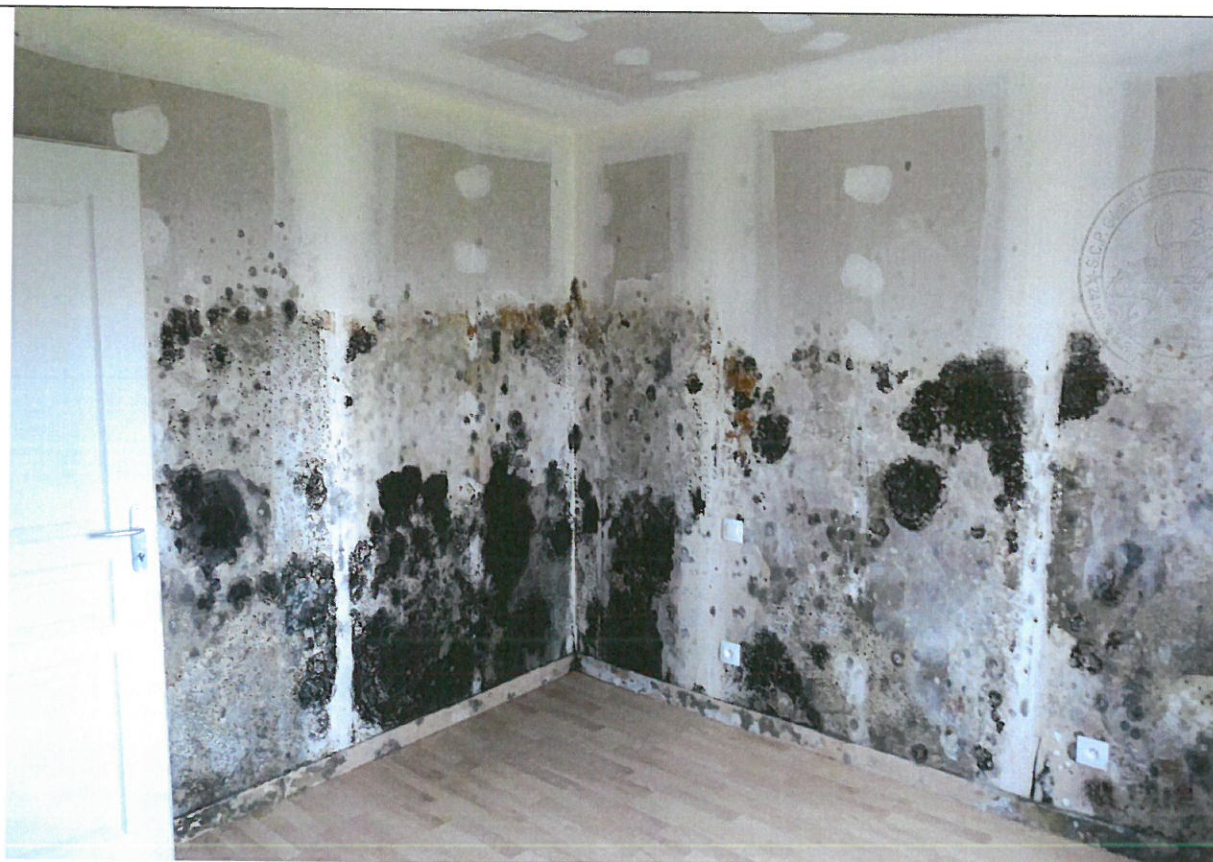
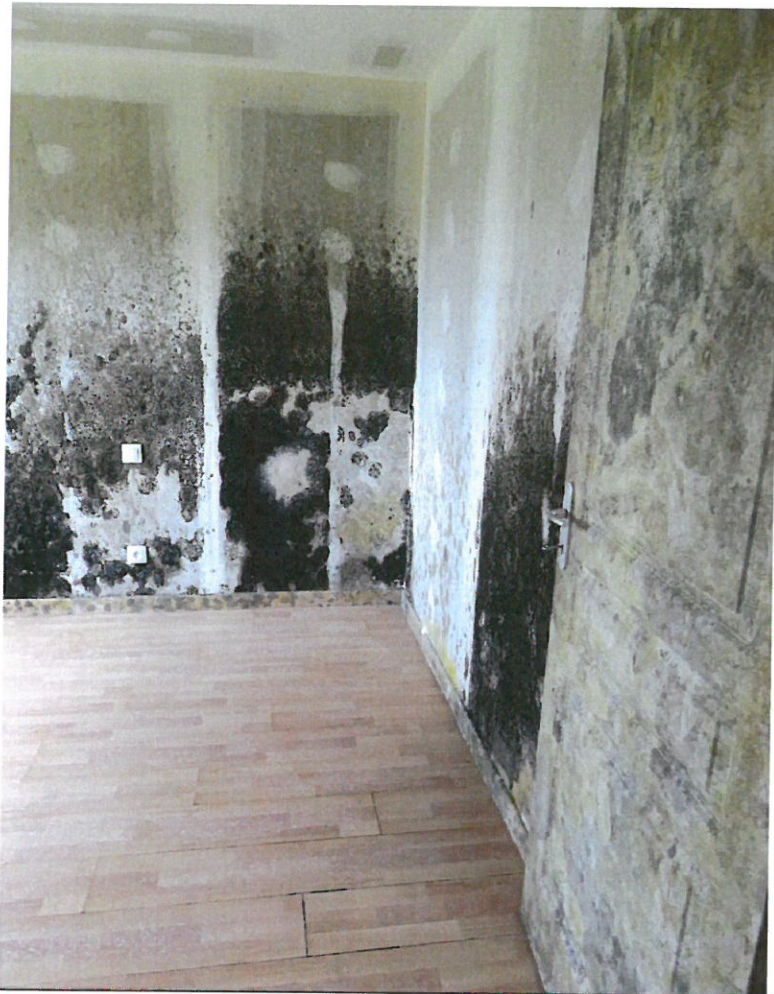
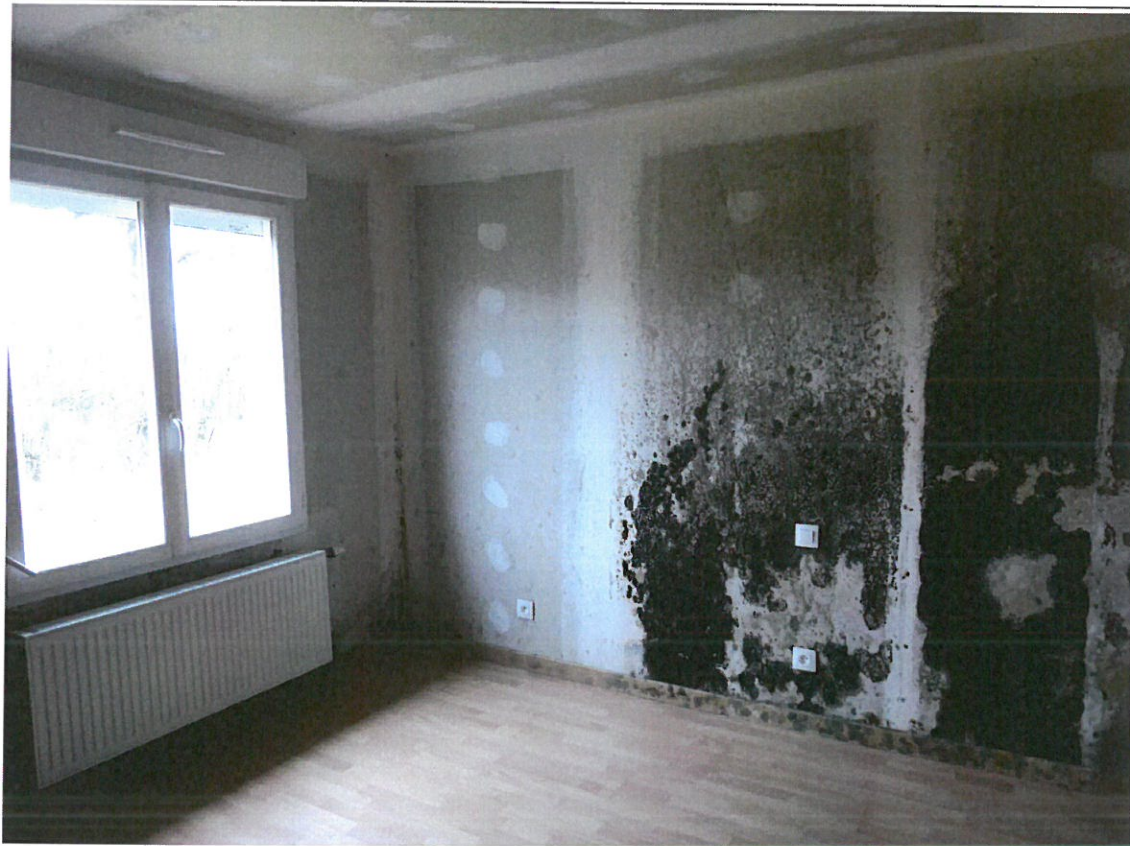
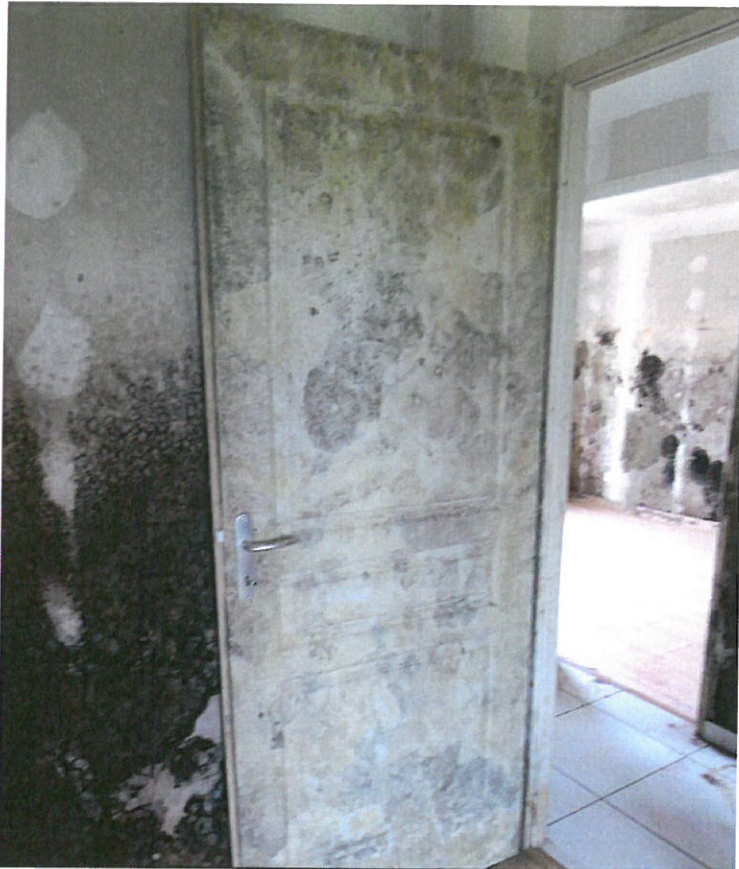
Ces deux chambres sont identiques.

Plafond : Placoplâtre brut. Présence d'un point lumineux.

Murs : Placoplâtre brut.

La porte postformée n'est pas peinte.

Un important dégât des eaux s'est produit dans cette maison.  
L'ensemble des placoplâtres des cloisons est moisi et pourri sur la totalité de la surface de la maison.  
Les portes postformées sont également couvertes de moisissures noires.  
Deux radiateurs tôles dans les chambres sont tombés au sol.  
La maison telle qu'elle se présente aujourd'hui est inhabitable.

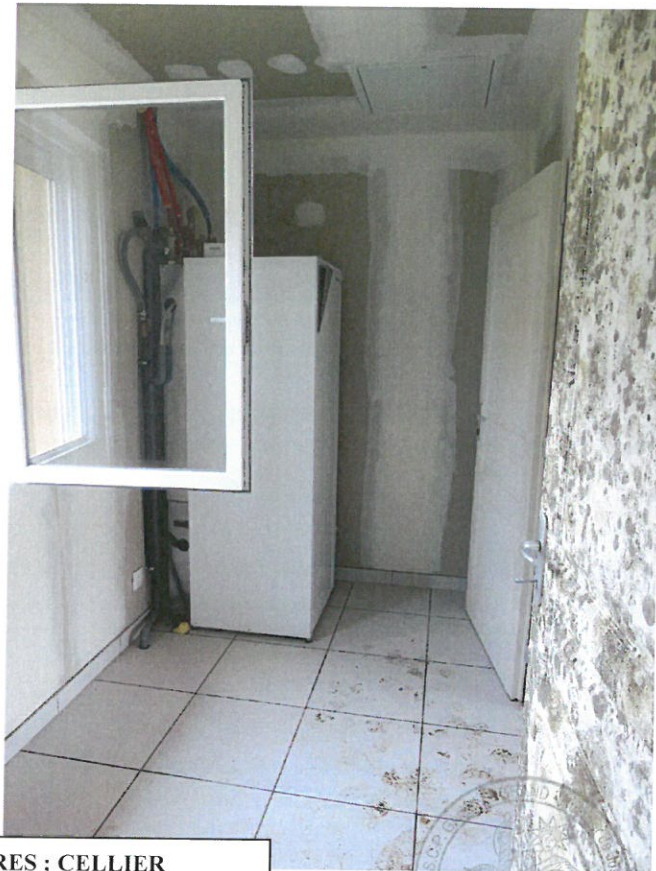
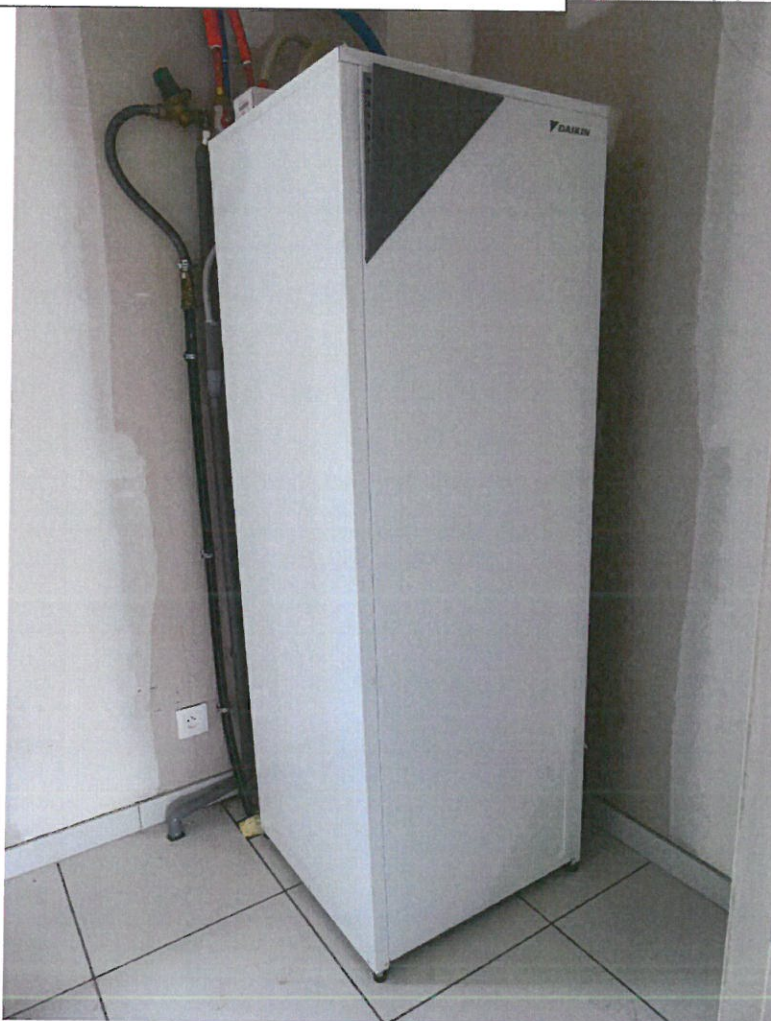
Photos n° 26 – 27 : PARTIES INTERIEURES ; CELLIER

Plafond : Placoplâtre peint. Présence d'un point lumineux et d'une bouche VMC.

Murs : Placoplâtre brut.

Présence de deux portes postformées non peintes, une séparant le cellier de la cuisine et une autre séparant le cellier du garage. (Cette porte du garage est isolée).

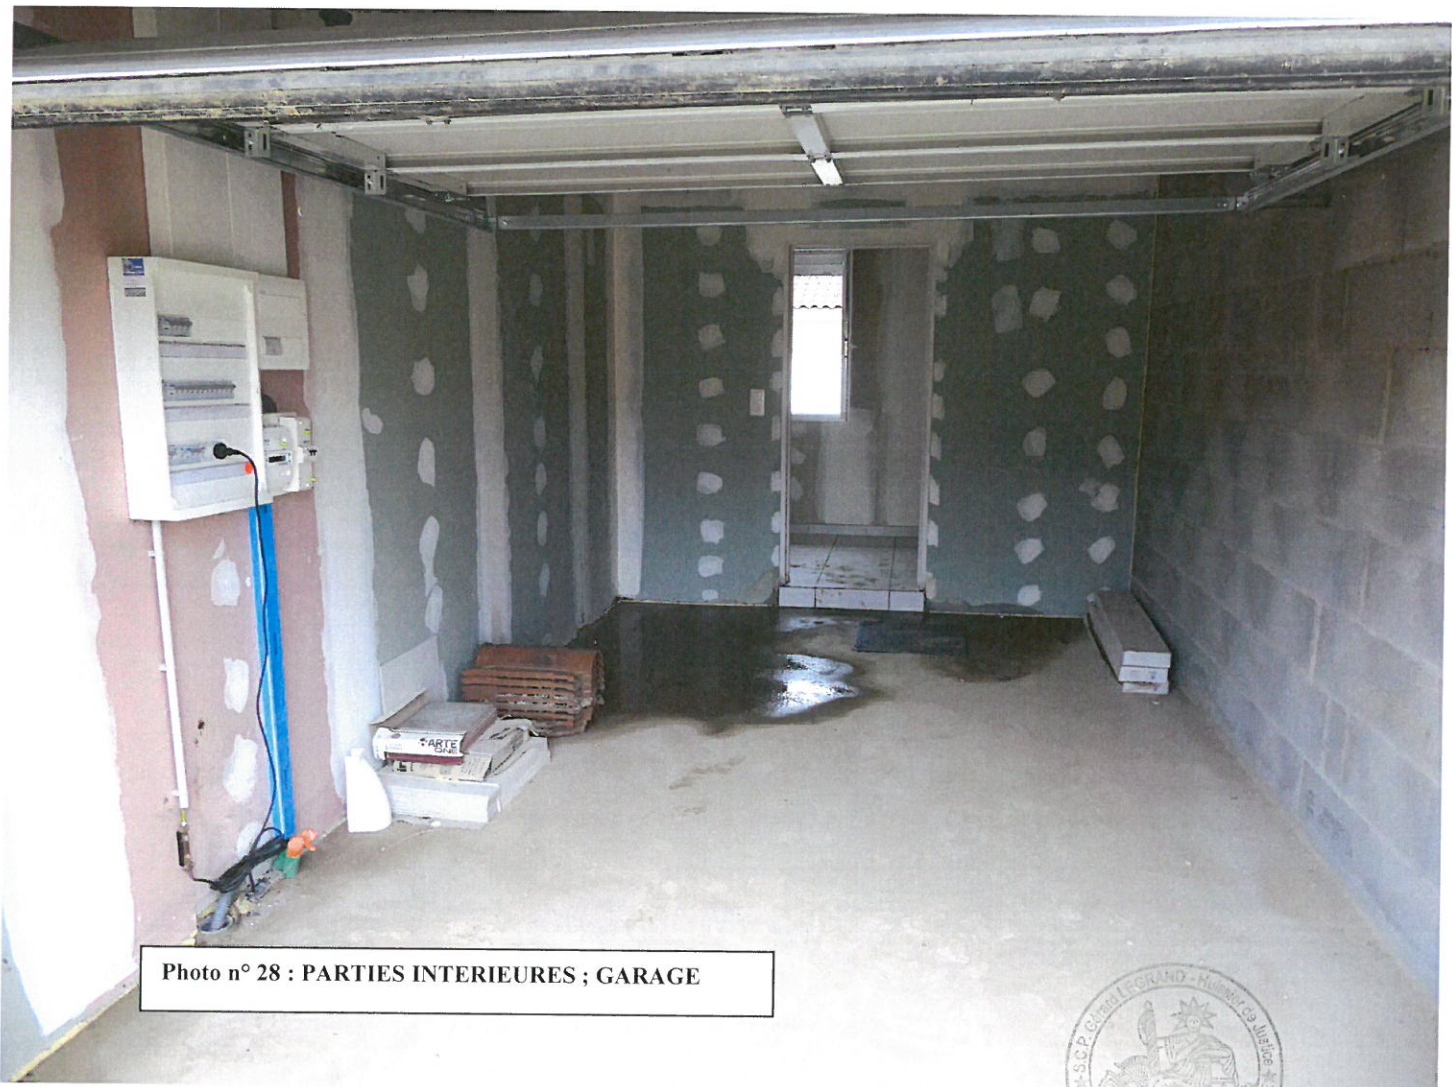
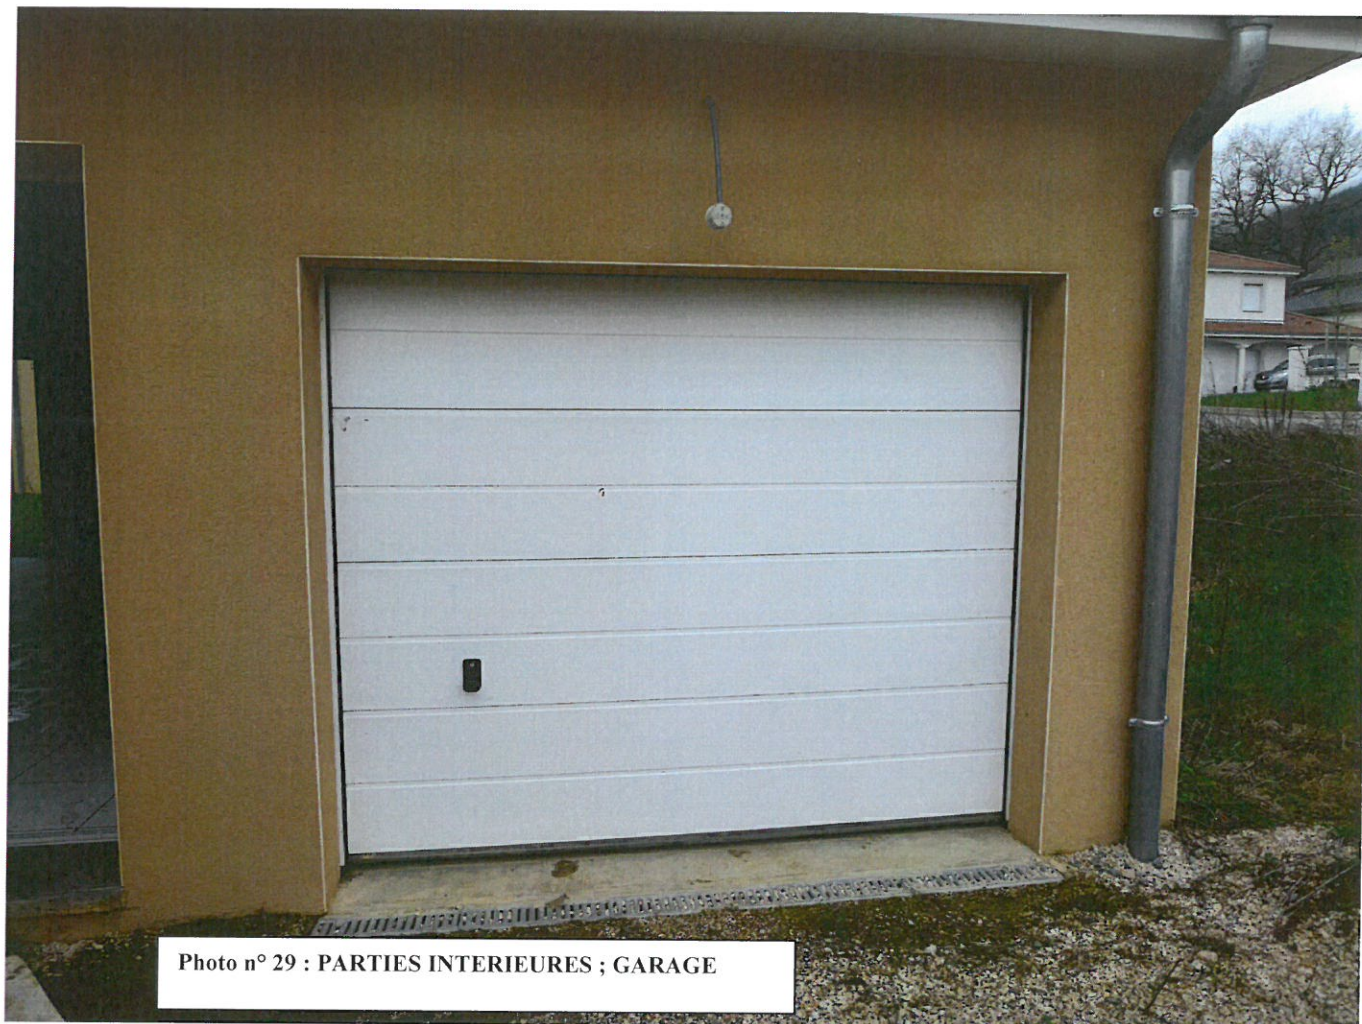
Plafond : Placo brut. Présence d'une trappe de visite et d'un point lumineux.

Murs : Hourdis bruts côté gauche. Placo et isolation côté hall/séjour et côté cellier.  
Présence d'une porte de garage coulissante en tôle.

Le vide sanitaire s'étend sur toute la surface de la maison. Les murs sont en hourdis bruts de 2 mètres de hauteur.

Il est à précisé également que le dallage de la maison est en hourdis isolant sur toute la surface.  
(Voir photos n° 28 – 29)
