Dossier N°C21232.00

PROCES-VERBAL DE DESCRIPTION

CHATILLON-SUR-CHALARONNE

05/02/2021

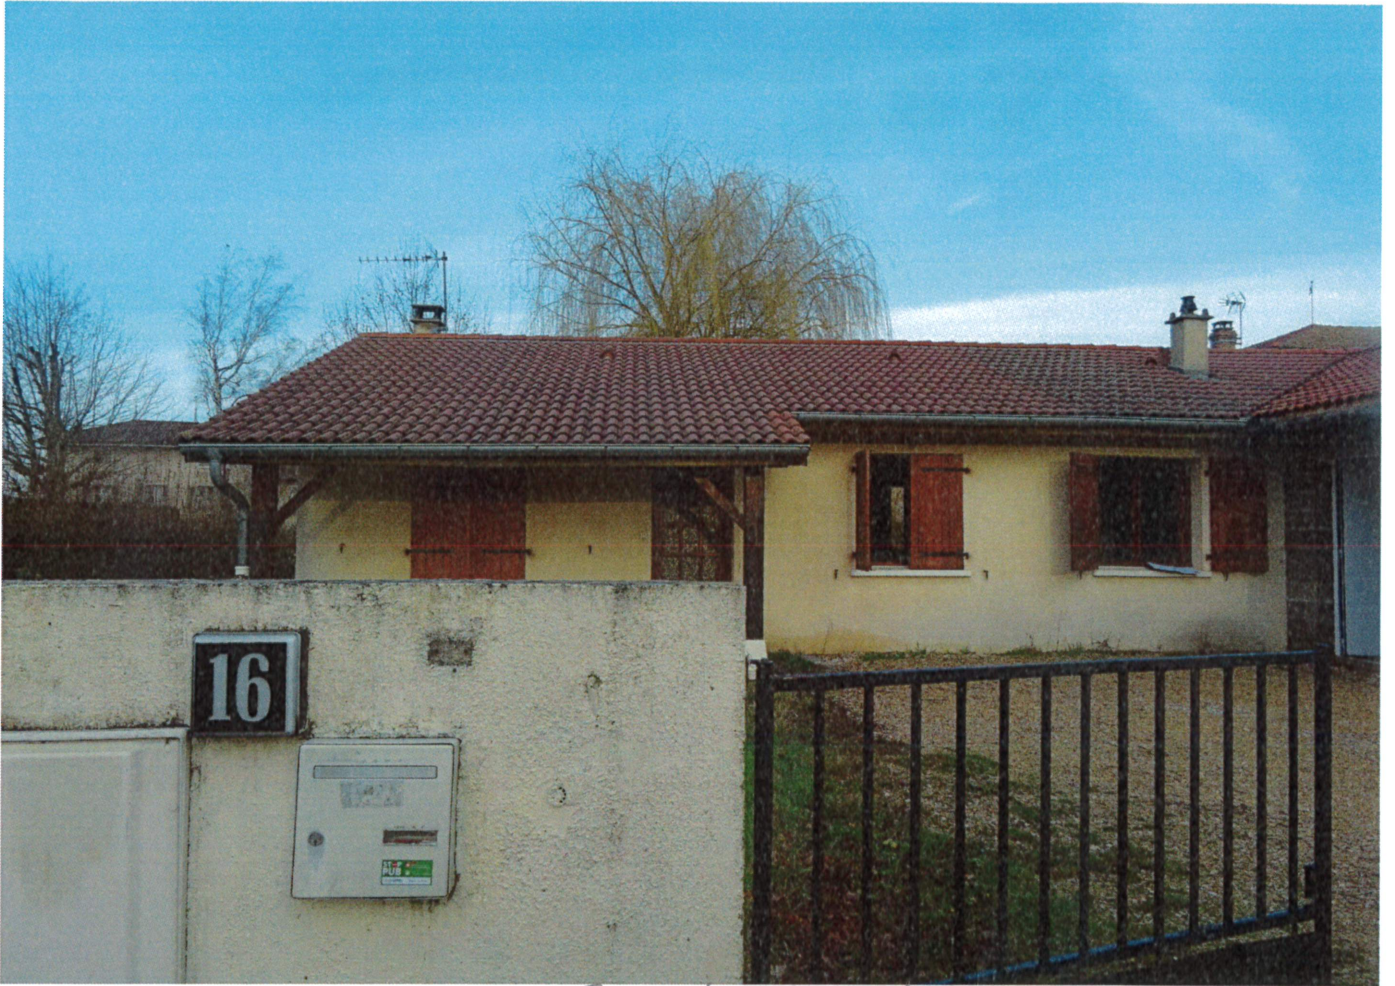
Facade Est

Il existe également, à l'Est, une terrasse carrelée, avec plusieurs carreaux cassés. Cette terrasse est abritée par un auvent, soutenu par deux piliers en bois.

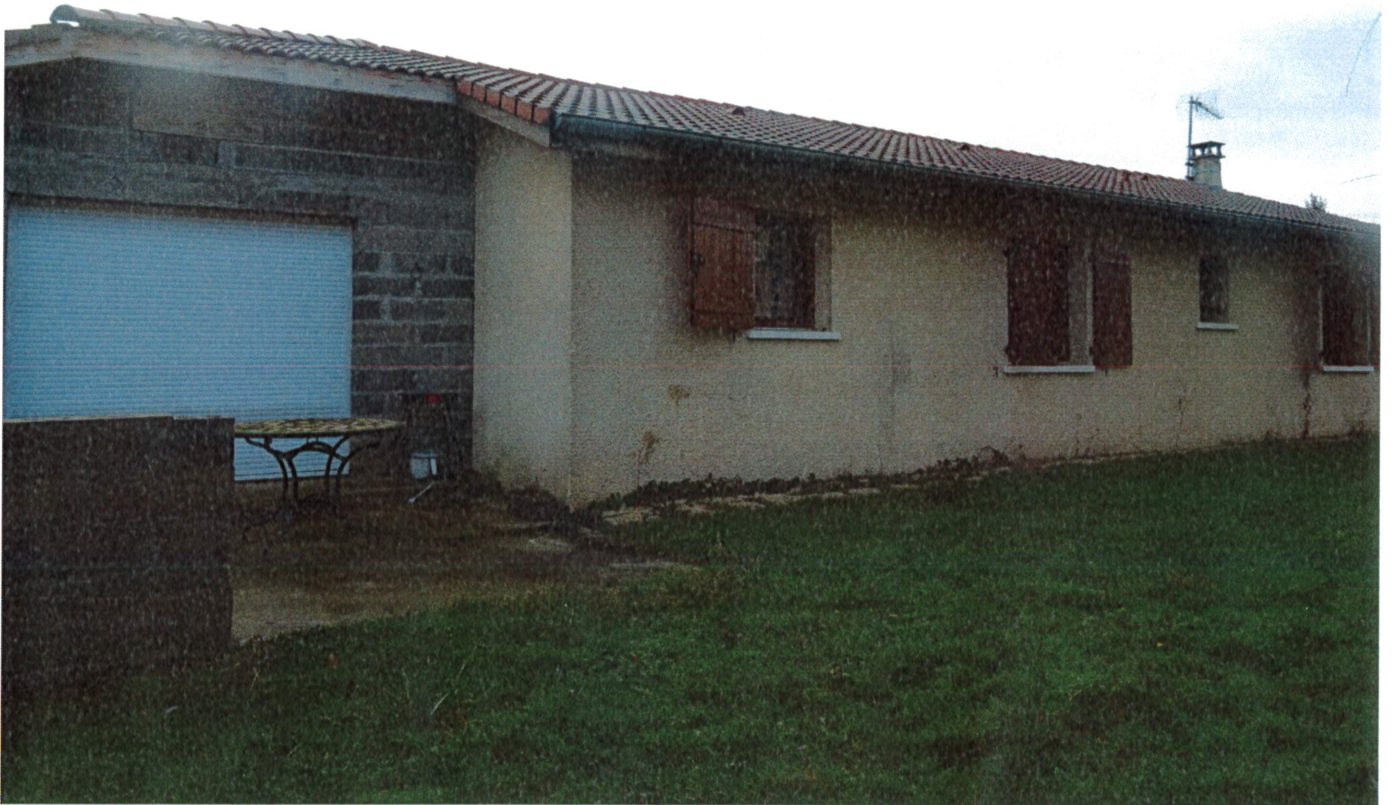
façade ouest

Les murs sont constitués de moellons, recouverts de crépi, en assez bon état. Quelques petits éclats sont visibles, ainsi que des remontées d'humidité.

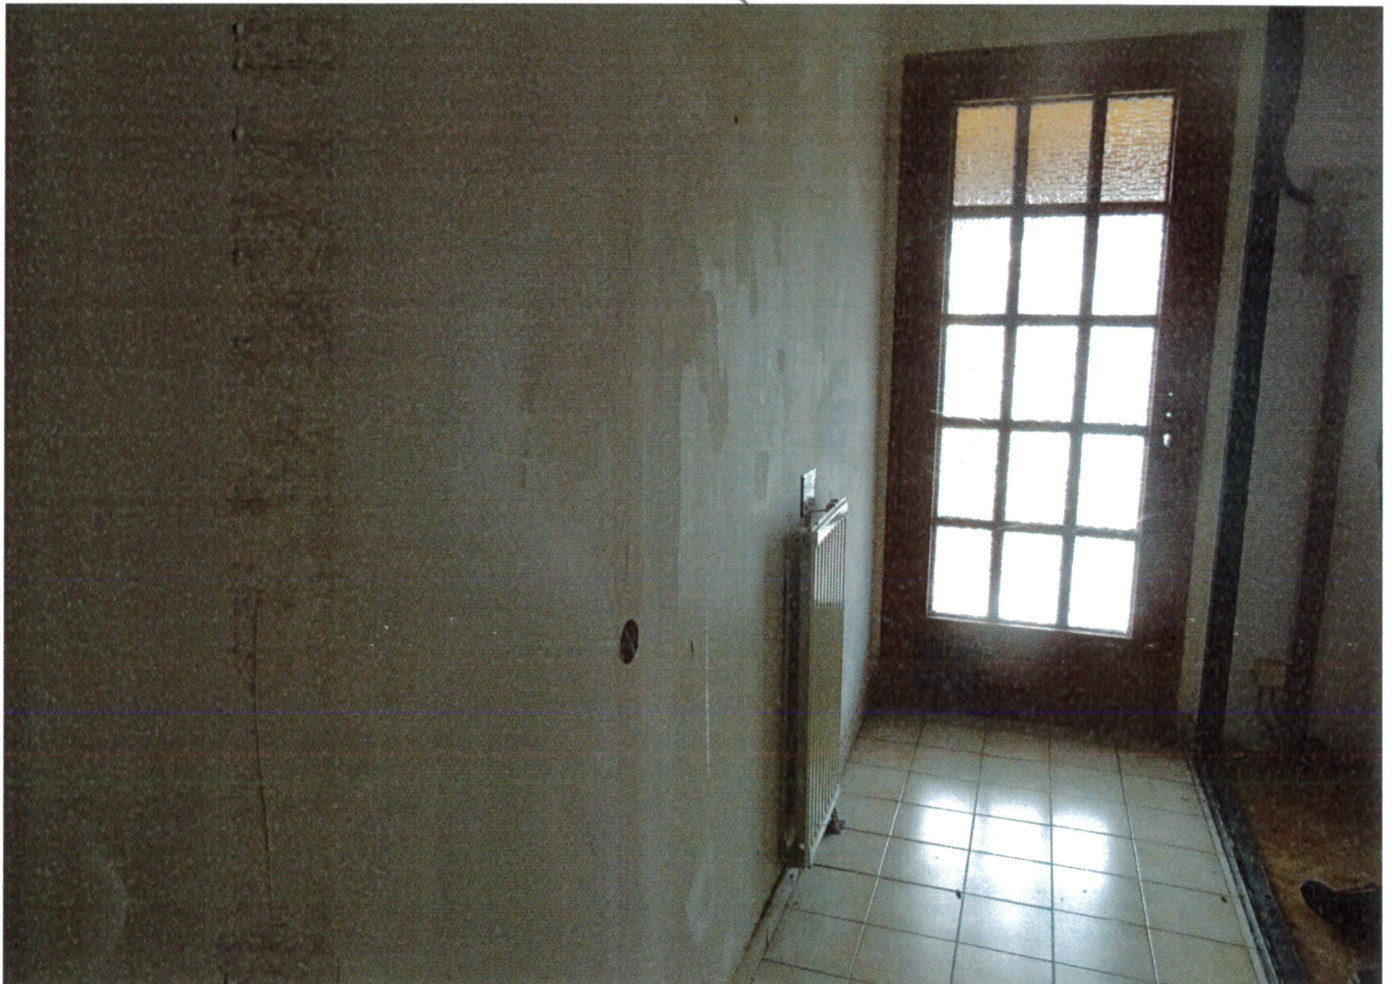
Hall entrée

A noter que la porte est dépourvue de serrure et de poignée.
