Résumé de l'expertise n° 17/0520

Pré-Rapport du 30/11/2017 de la mission de repérage des matériaux et produits contenant de l'amiante pour l'établissement du constat établi à l'occasion de la vente d'un immeuble bâti (listes A et B de l'annexe 13-9 du Code de la Santé publique)

Numéro de dossier : 17/0520
Date du repérage : 13/11/2017

Résumé de l'expertise n° 17/0522

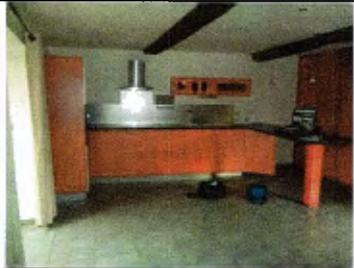
Localisation	Identifiant + Description	Photo
Cuisine (idem Esc 0/1 - Dgt - Chambre 2 - WC)	Identifiant: M001-P001 Description: Crépi blanc + orange - Mur <u>Liste selon annexe.13-9 du CSP: B</u>

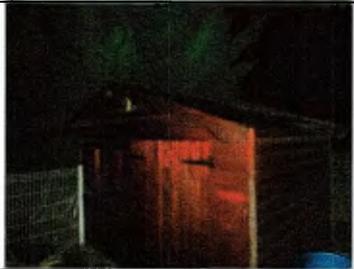
Abri jardin	Identifiant: M002-P002 Description: Bardeau bitumineux - Toit <u>Liste selon annexe.13-9 du CSP: B</u>

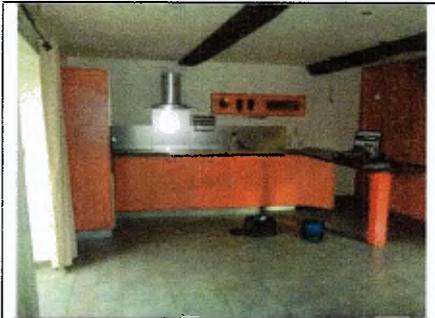
<p>Photo n° PhA001 Localisation : Cuisine (idem Esc 0/1 - Dgt - Chambre 2 - WC) Ouvrage : Murs, Cloisons "en dur" et Poteaux (périphériques et intérieurs) Partie d'ouvrage : Enduits Description : Crépi blanc + orange - Mur Localisation sur croquis : P1</p>

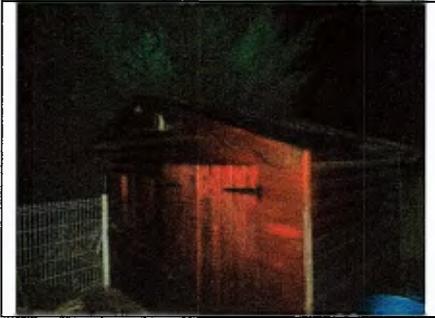
<p>Photo n° PhA002 Localisation : Abri jardin Ouvrage : Toitures Partie d'ouvrage : Bardeaux bitumineux Description : Bardeau bitumineux - Toit Localisation sur croquis : P2</p>

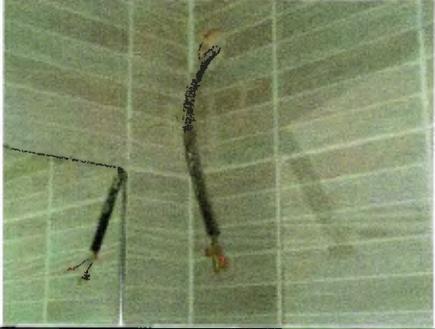
<p>Photo PhEle001 Localisation : Général Libellé de l'anomalie : B8.3 e Au moins un conducteur isolé n'est pas placé sur toute sa longueur dans un conduit, une goulotte ou une plinthe ou une huisserie, en matière isolante ou métallique, jusqu'à sa pénétration dans le matériel électrique qu'il alimente. Remarques : Eclairage smuraux, diverses alimentations</p>

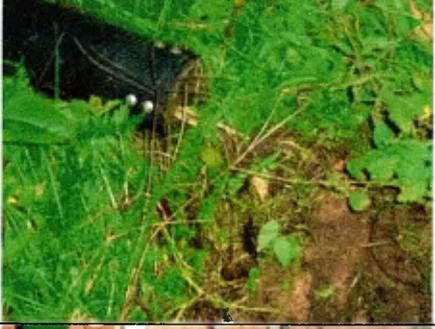
<p>Photo PhEle002 Localisation : Général Libellé de l'anomalie : B10.3.1 a Piscine : L'installation ne répond pas aux prescriptions particulières applicables (adéquation entre l'emplacement où est installé le matériel électrique et les caractéristiques de ce dernier - respect des règles de protection contre les chocs électriques liées aux volumes). Remarques : Luminaire détérioré</p>

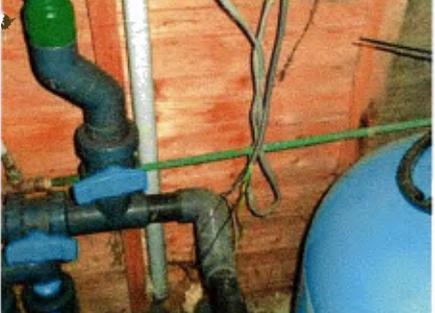
<p>Photo PhEle003 Localisation : Général Libellé de l'anomalie : B10.3.1 c Piscine : Les matériels spécialement utilisés pour les piscines, disposés dans un local, ne sont pas correctement installés.</p>

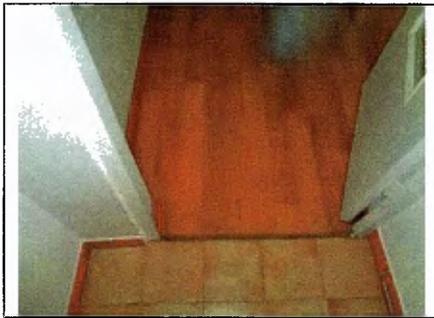
<p>Photo n° PhA001 Localisation : Chambre 1 (idem Dgt 2 - Chambre 2 - Chambre 3) Ouvrage : Planchers Partie d'ouvrage : Revêtement Description : Parquet flottant - Sol Localisation sur croquis : P1</p>
--	--

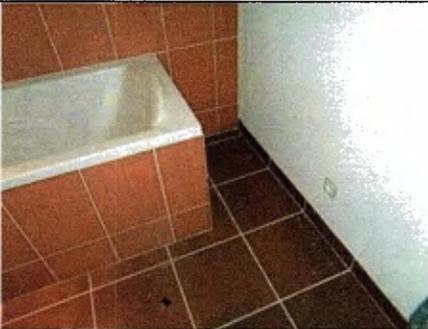
<p>Photo PhEle001 Localisation : Général Libellé de l'anomalie : B6.3.1 a Local contenant une baignoire ou une douche : l'installation électrique ne répond pas aux prescriptions particulières appliquées à ce local (adéquation entre l'emplacement où est installé le matériel électrique et les caractéristiques de ce dernier - respect des règles de protection contre les chocs électriques liées aux zones). Remarques : Présence d'une prise en zone 2 dans SDB</p>

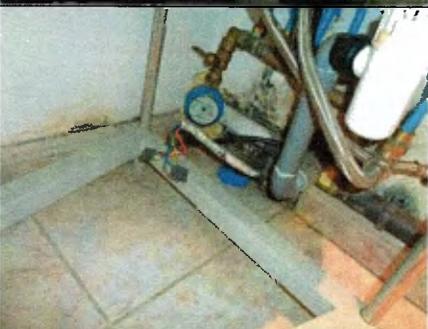
<p>Photo PhEle003 Localisation : Général Libellé de l'anomalie : B7.3 d L'installation électrique comporte au moins une connexion avec une partie active nue sous tension accessible. Remarques : Dominos de raccordement</p>

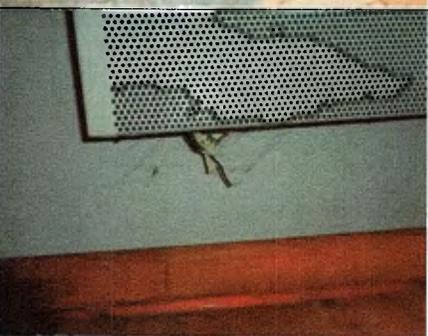
<p>Photo PhEle004 Localisation : Général Libellé de l'anomalie : B8.3 e Au moins un conducteur isolé n'est pas placé sur toute sa longueur dans un conduit, une goulotte ou une plinthe ou une huisserie, en matière isolante ou métallique, jusqu'à sa pénétration dans le matériel électrique qu'il alimente. Remarques : Diverses alimentations</p>

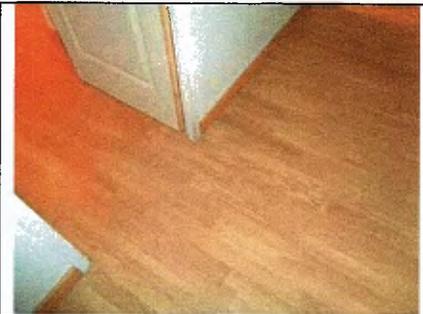
<p>Photo n° PhA001 Localisation : Dgt (idem chambres 1, 2 et 3) Ouvrage : Planchers Partie d'ouvrage : Revêtement Description : Parquet flottant - Sol Localisation sur croquis : P1</p>
---	---

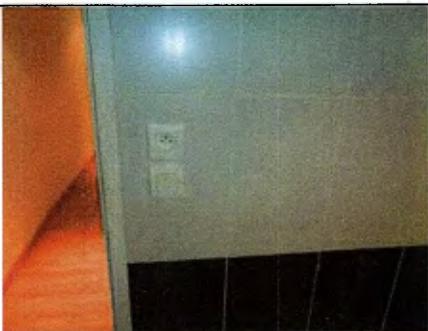
<p>Photo PhEle001 Localisation : Général Libellé de l'anomalie : B3.3.6 a2 Au moins un socle de prise de courant comporte une broche de terre non reliée à la terre. Remarques : Prise SDB</p>

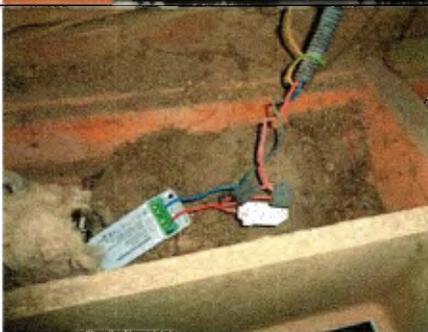
<p>Photo PhEle002 Localisation : Général Libellé de l'anomalie : B7.3 d L'installation électrique comporte au moins une connexion avec une partie active nue sous tension accessible. Remarques : Dominos de raccordement (combles)</p>

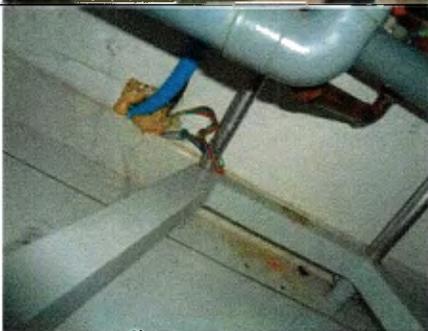
<p>Photo PhEle003 Localisation : Général Libellé de l'anomalie : B8.3 e Au moins un conducteur isolé n'est pas placé sur toute sa longueur dans un conduit, une goulotte ou une plinthe ou une huisserie, en matière isolante ou métallique, jusqu'à sa pénétration dans le matériel électrique qu'il alimente. Remarques : Diverses alimentations</p>
