Rapport de mission de repérage des matériaux et produits contenant de l'amiante pour l'établissement du constat établi à l'occasion de la vente d'un immeuble bâti

Nature du bâtiment : **Immeuble**
 Cat. du bâtiment : **Habitation** Propriété de: [REDACTED] **OST**
 Référence Cadastrale : **AD - 993**
 Date du Permis de Construire : **1900**
 Adresse : **3 rue Bel Air**
01100 OYONNAX

Rapport N° : [REDACTED] **OST 5092 13.11.19 A** Date d'émission du rapport : **10/12/2019**
 Le repérage a été effectué le **19** Accompagnateur : **Huissier de Justice**
 Par : **CURT Eric** Laboratoire d'Analyses : **Agence ITGA Lyon**
 N° certificat de qualification : **CPDI3087** Adresse laboratoire : **Europarc du Chêne 11 rue Pascal 69500 BRON**
 Date d'obtention : **18/10/2017** Numéro d'accréditation : **1-5909**
 Le présent rapport est établi par une personne dont les compétences sont certifiées par :
I.CERT Organisme d'assurance professionnelle : **Allianz**
Parc Edonia Bat G Adresse assurance :
Rue de la Terre Victoria N° de contrat d'assurance : **58703807**
35760 SAINT-GRÉGOIRE Date de validité : **31/12/2019**
 Date de commande : **08/11/2019**

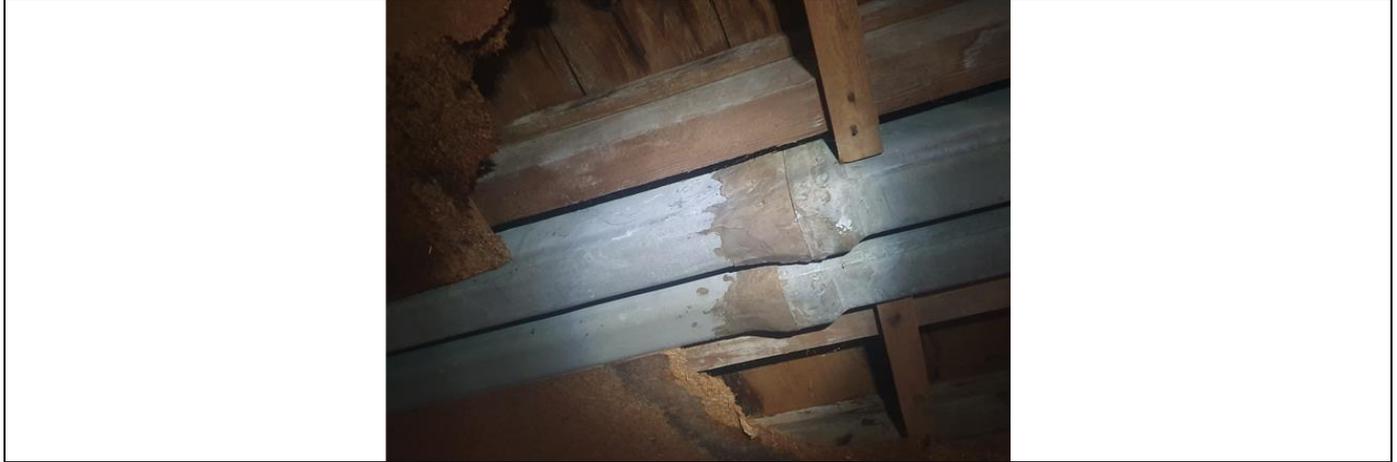
ELEMENT : Conduit

N° Local	Local / Partie d'immeuble	Etage	Elément	Zone	Matériau / Produit	Liste	Présence	Critère(s) ayant permis de conclure	Etat de dégradation	Obligation / Préconisation
10	Débarras	RDC	Conduit	Plafond	Fibrociment	B	A	Jugement personnel	MND	EP

Nom du client	Numéro de dossier	Pièce ou local
CAVALCANTE/LEPREVOST	[REDACTED] 5092 13.11.19	RDC - Débarras
Matériau	ement	Nom de l'opérateur
Fibrociment		CURT Eric
Localisation		Résultat
Conduit - Plafond		Présence d'amiante
Résultat de la grille d'évaluation		
Evaluation périodique		
Emplacement

EP - Evaluation périodique

Lorsque le type de matériau ou produit concerné contenant de l'amiante, la nature et l'étendue des dégradations qu'il présente et l'évaluation du risque de dégradation ne conduisent pas à conclure à la nécessité d'une action de protection immédiate sur le matériau ou produit.

- contrôler périodiquement que l'état de dégradation des matériaux et produits concernés ne s'aggrave pas, et, le cas échéant, que leur protection demeure en bon état de conservation ;
- rechercher, le cas échéant, les causes de dégradation et prendre les mesures appropriées pour les supprimer.

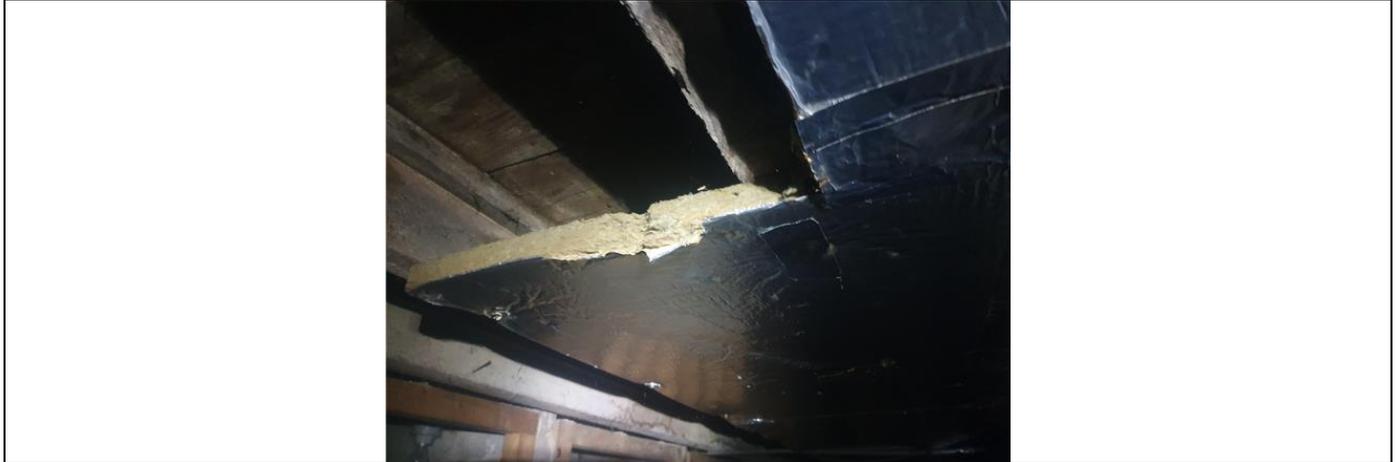
PRELEVEMENT : P001

Nom du client	Numéro de dossier	Pièce ou local
CAVALCANTE/LEPREVOST	[REDACTED] 5092 13.11.19	1er SS - Dégagements n°1
Matériau	ement	Nom de l'opérateur
Faux plafond		CURT Eric
Localisation		Résultat
Plafond - Plafond		absence d'amiante
Emplacement
