### Constat de risque d'exposition au plomb CREP

Numéro de dossier : 18/0430  
 Norme méthodologique employée : AFNOR NF X46-030  
 Arrêté d'application : Arrêté du 19 août 2011  
 Date du repérage : 23/07/2018

<b>Adresse du bien immobilier</b> Localisation du ou des bâtiments : Département : ... <b>Ain</b> Adresse : ..... <b>3 Bis, Rue Bel Air</b> Commune : ..... <b>01100 OYONNAX</b> <b>Section cadastrale AD, Parcelle</b> <b>numéro 646,</b> Désignation et situation du ou des lot(s) de copropriété : <b>RDC Lot numéro 1-11</b>	<b>Donneur d'ordre / Propriétaire :</b> Donneur d'ordre : <b>SELARL JURIKALIS</b> <b>194, Rue Charles Germain</b> <b>CS 30030</b> <b>69651 VILLEFRANCHE/SAÔNE CEDEX</b>  Propriétaire : <b>12, Impass</b> <b>42000 SAINT ETIENNE</b>
--	--

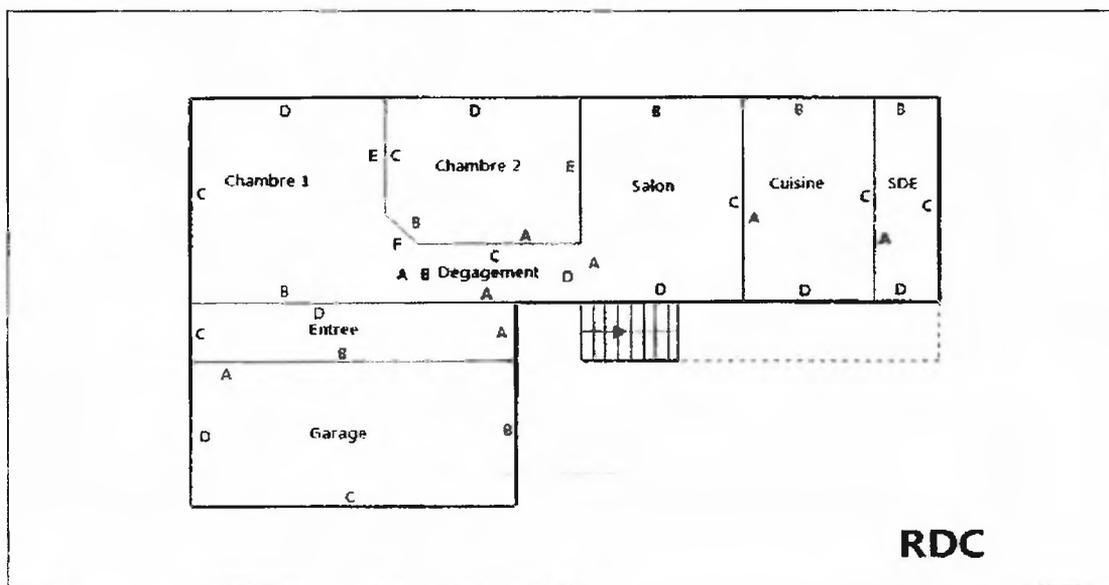
Localisation des mesures sur croquis de repérage

Afin de faciliter la localisation des mesures, l'auteur du constat divise chaque local en plusieurs zones, auxquelles il attribue une lettre (A, B, C ...) selon la convention décrite ci-dessous.

La convention d'écriture sur le croquis et dans le tableau des mesures est la suivante :

- la zone de l'accès au local est nommée «A» et est reportée sur le croquis. Les autres zones sont nommées «B», «C», «D», ... dans le sens des aiguilles d'une montre ;
- la zone «plafond» est indiquée en clair.
