**Rapport de mission de repérage des matériaux et produits contenant de l'amiante pour l'établissement du constat  
établi à l'occasion de la vente d'un immeuble bâti  
(listes A et B de l'annexe 13-9 du Code de la Santé publique)**

Numéro de dossier : 1711002  
Date du repérage : 31/10/2017

<b>Immeuble bâti visité</b>	
Adresse	Rue : ..... <b>308, rue du Château</b> Bât., escalier, niveau, appartement n°, lot n°: <b>Non concerné</b> Code postal, ville : . <b>01200 MONTANGES</b>
Périmètre de repérage :	..... <b>Ensemble de la propriété</b>
Type de logement :	..... <b>Maison forte (château)</b>
Fonction principale du bâtiment :	..... <b>Habitation (maison individuelle)</b>
Date de construction :	..... <b>avant 1900</b>

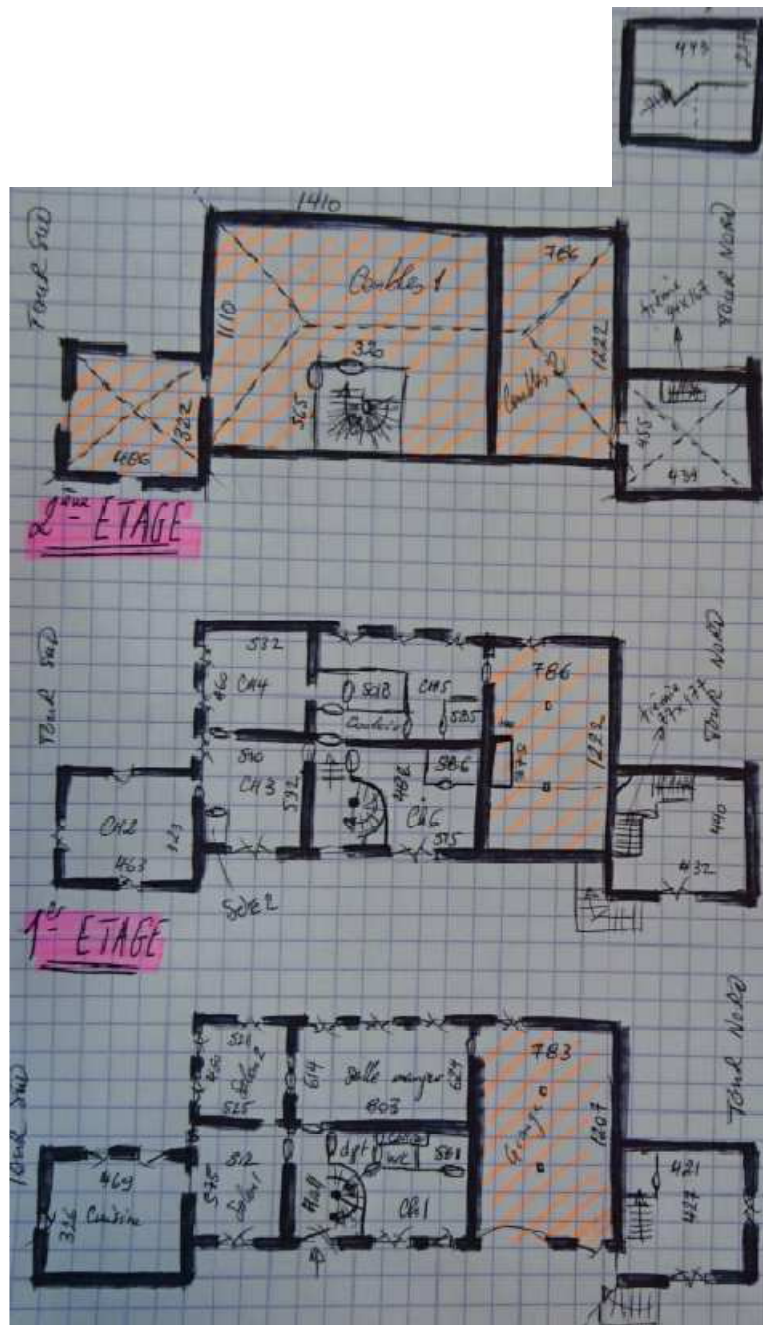
7.1 - Annexe - Schéma de repérage

Il s'agit de l'ensemble des locaux ou parties de l'immeuble concerné par la mission de repérage figurant sur le schéma de repérage joint en annexe à l'exclusion des locaux ou parties d'immeuble n'ayant pu être visités.
