## Résumé de l'expertise n° 18/0431

## Rapport de mission de repérage des matériaux et produits contenant de l'amiante pour l'établissement du constat établi à l'occasion de la vente d'un immeuble bâti (listes A et B de l'annexe 13-9 du Code de la Santé publique)

Numéro de dossier : 18/0431  
Date du repérage : 23/07/2018

Immeuble bâti visité	
Adresse	Rue : ..... <b>3 Bis, Rue Bel Air</b> Code postal, ville : . <b>01100 OYONNAX</b> <b>Section cadastrale AD, Parcelle numéro 646</b> Bât., escalier, niveau, appartement n°, lot n°: <b>Etage 1 Lot numéro 2-6</b>
Périmètre de repérage :	..... <b>Appartement étage 1 + cellier</b>
Fonction principale du bâtiment :	..... <b>Habitation (partie privative d'immeuble)</b>
Date de construction :	..... <b>&lt; 1949</b>

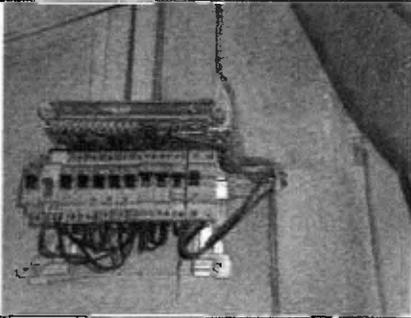
<p>Photo PhEle001 Libellé de l'anomalie : B4.3 j1 Le courant assigné de l'interrupteur différentiel placé en aval du disjoncteur de branchement n'est pas adapté. Remarques : Disjoncteur principal 15/45 A avec interrupteur différentiel 40 A /30 mA protégeant l'ensemble de l'installation électrique dont un circuit de 32 A</p>

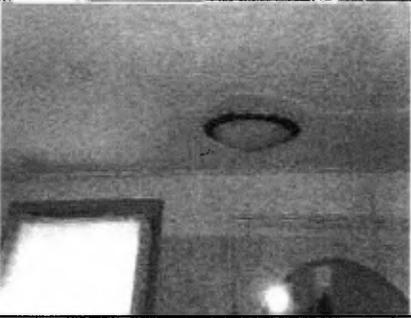
<p>Photo PhEle002 Libellé de l'anomalie : B6.3.1 a Local contenant une baignoire ou une douche : l'installation électrique ne répond pas aux prescriptions particulières appliquées à ce local (adéquation entre l'emplacement où est installé le matériel électrique et les caractéristiques de ce dernier - respect des règles de protection contre les chocs électriques liées aux zones). Remarques : Présence d'un luminaire non adapté en zone 3</p>

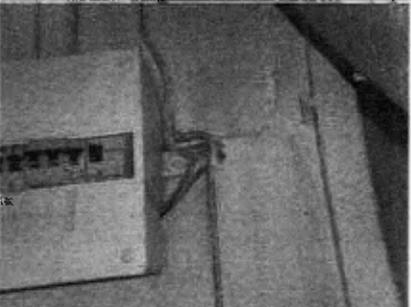
<p>Photo PhEle003 Libellé de l'anomalie : B8.3 e Au moins un conducteur isolé n'est pas placé sur toute sa longueur dans un conduit, une goulotte ou une plinthe ou une huisserie, en matière isolante ou métallique, jusqu'à sa pénétration dans le matériel électrique qu'il alimente. Remarques : Diverses alimentations</p>
