CALADE ENVIRONNEMENT

Résumé de l'expertise n° 18/0429

Rapport de mission de repérage des matériaux et produits contenant de l'amiante pour l'établissement du constat établi à l'occasion de la vente d'un immeuble bâti (listes A et B de l'annexe 13-9 du Code de la Santé publique)

Numéro de dossier : 18/0429
Date du repérage : 23/07/2018

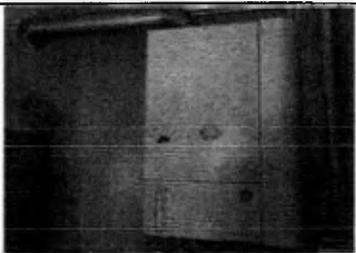
<p>Photo n° PhGaz001 Localisation : Cuisine Chaudière E.L.M. LEBLANC (Type : Raccordé)</p>

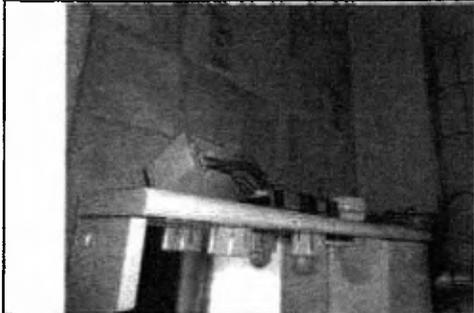
<p>Photo PhEle001 Libellé de l'anomalie : B6.3.1 a Local contenant une baignoire ou une douche : l'installation électrique ne répond pas aux prescriptions particulières appliquées à ce local (adéquation entre l'emplacement où est installé le matériel électrique et les caractéristiques de ce dernier – respect des règles de protection contre les chocs électriques liées aux zones). Remarques : Luminaire non adapté en zone 3 et risque de contact direct sur alimentation lumineuse</p>
