DOSSIER DE DIAGNOSTICS TECHNIQUES

Référence : 2022DI27905

Bien :	Maison individuelle
Adresse :	1172 route de Tutegny 01170 CESSY
Numéro de lot :	
Référence Cadastre :	AI - 32

RAPPORT N° 2022DI27905

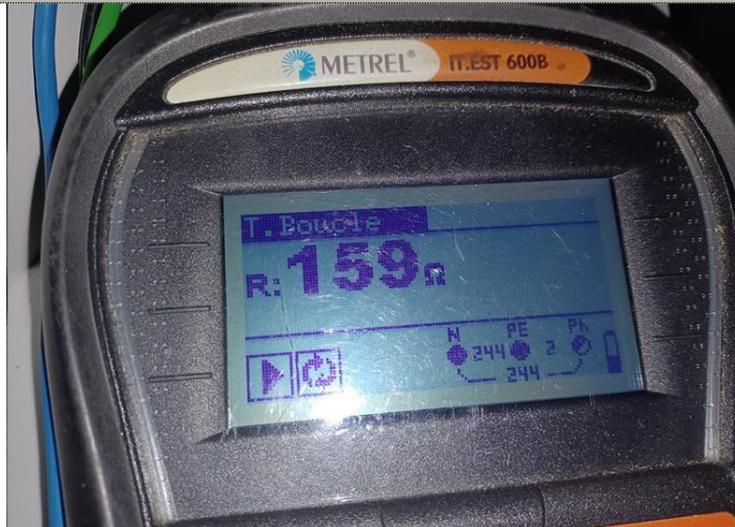
Point de contrôle N° B.3.3.1 d)

Description : La valeur de la résistance de la PRISE DE TERRE n'est pas adaptée au courant différentiel résiduel (sensibilité) du ou des dispositifs différentiels protégeant l'ensemble de l'installation électrique.

Observation(s)

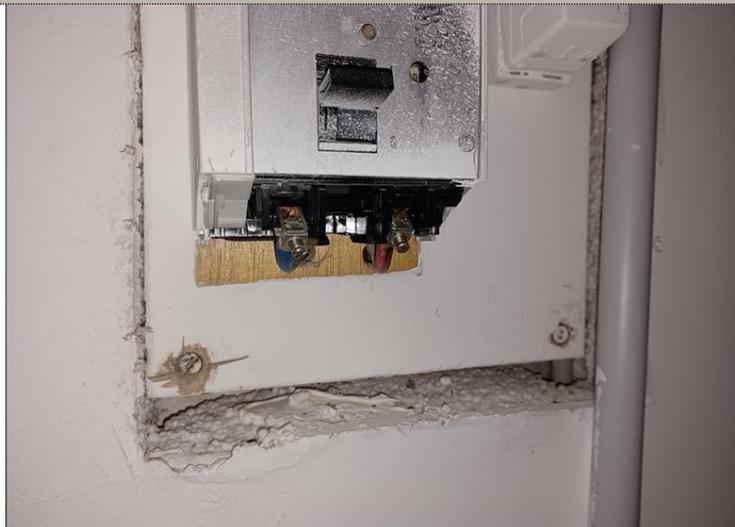
Point de contrôle N° B.4.3 f1)

Description : La section des CONDUCTEURS de la CANALISATION alimentant le seul tableau n'est pas adaptée au courant de réglage du DISJONCTEUR de branchement.

Observation(s) Sections inadaptées pour un courant de réglage à 90 A

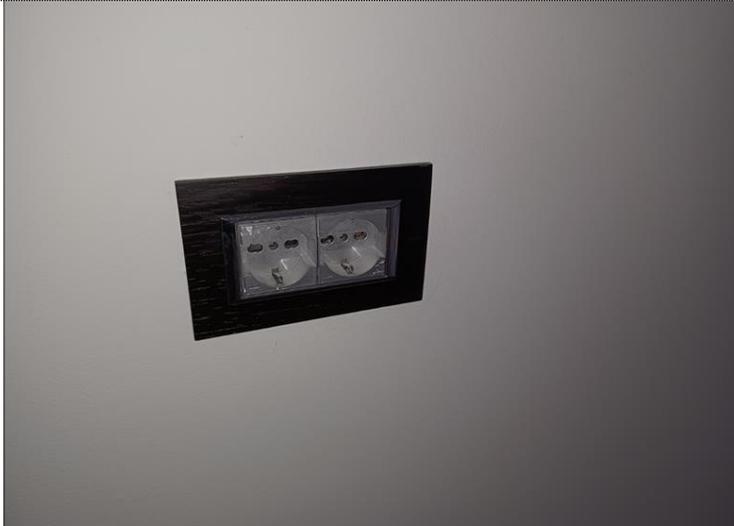
Point de contrôle N° B.8.3 b)

Description : L'installation comporte au moins un MATERIEL ELECTRIQUE inadapté à l'usage.

Observation(s) Ensemble des socles de prise non français, appareillage suisse

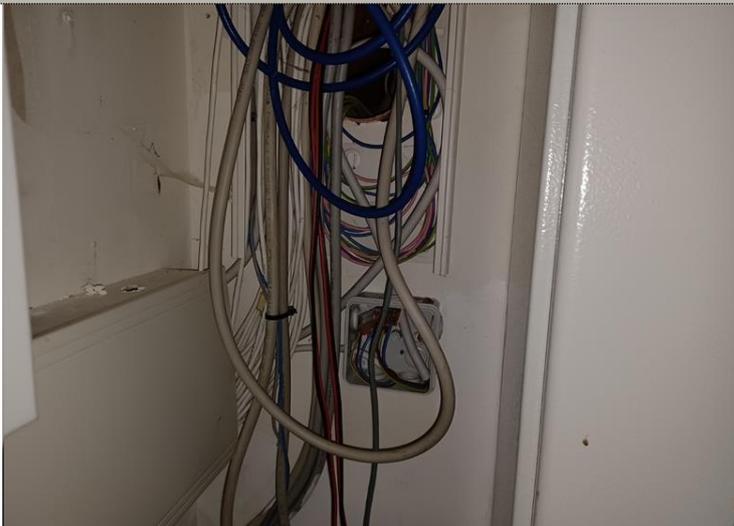
Point de contrôle N° B.8.3 e)

Description : Au moins un CONDUCTEUR isolé n'est pas placé sur toute sa longueur dans un conduit, une goulotte, une plinthe ou une huisserie, en matière isolante ou métallique, jusqu'à sa pénétration dans le MATERIEL ELECTRIQUE qu'il alimente.

Observation(s)
