CALADE ENVIRONNEMENT

diagnostic immobilier

Résumé de l'expertise n° 18/0431

Adresse : 3 Bis, Rue Bel Air

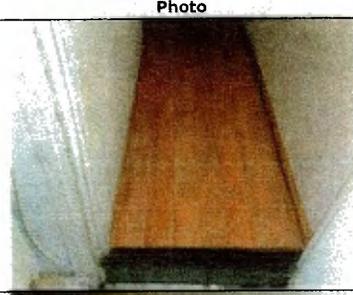
Localisation	Identifiant + Description	Photo
Dégagement (idem placard + chambres 1, 2 et 3)	<p><u>Identifiant:</u> M001-P001 <u>Description:</u> Revêtement souple marron - Sol <u>Liste selon annexe.13-9 du CSP :</u> B</p>

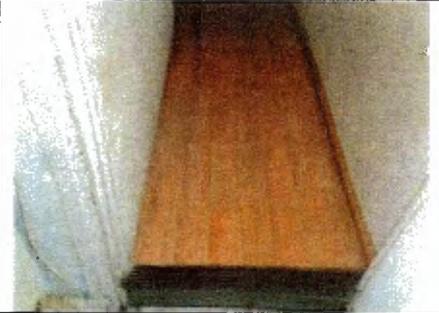
<p>Photo n° PhA001 Localisation : Dégagement (idem placard + chambres 1, 2 et 3) Ouvrage : Planchers Partie d'ouvrage : Dalles de sol Description : Revêtement souple marron - Sol Localisation sur croquis : P1</p>

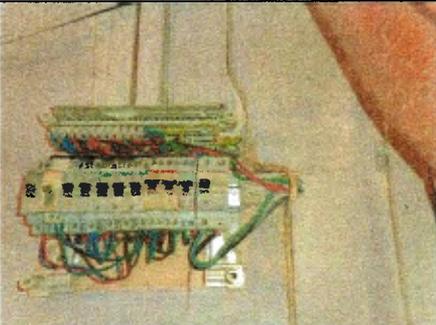
<p>Photo PhEle001 Libellé de l'anomalie : B4.3 j1 Le courant assigné de l'interrupteur différentiel placé en aval du disjoncteur de branchement n'est pas adapté. Remarques : Disjoncteur principal 15/45 A avec interrupteur différentiel 40 A /30 mA protégeant l'ensemble de l'installation électrique dont un circuit de 32 A</p>

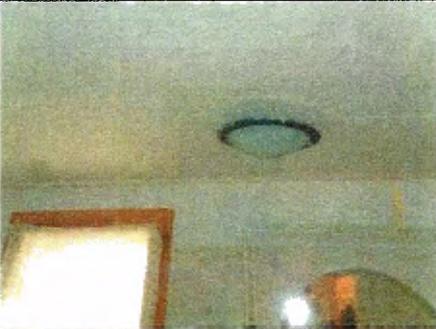
<p>Photo PhEle002 Libellé de l'anomalie : B6.3.1 a Local contenant une baignoire ou une douche : l'installation électrique ne répond pas aux prescriptions particulières appliquées à ce local (adéquation entre l'emplacement où est installé le matériel électrique et les caractéristiques de ce dernier - respect des règles de protection contre les chocs électriques liées aux zones). Remarques : Présence d'un luminaire non adapté en zone 3</p>

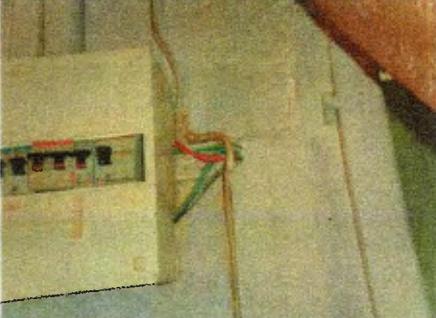
<p>Photo PhEle003 Libellé de l'anomalie : B8.3 e Au moins un conducteur isolé n'est pas placé sur toute sa longueur dans un conduit, une goulotte ou une plinthe ou une huisserie, en matière isolante ou métallique, jusqu'à sa pénétration dans le matériel électrique qu'il alimente. Remarques : Diverses alimentations</p>
