Dossier de Diagnostic Technique

Réalisation du Dossier de Diagnostic Technique à l'occasion de la vente d'un bien immobilier à usage d'habitation

31 Route de Bourg
01560 SAINT-TRIVIER-DE-COURTES

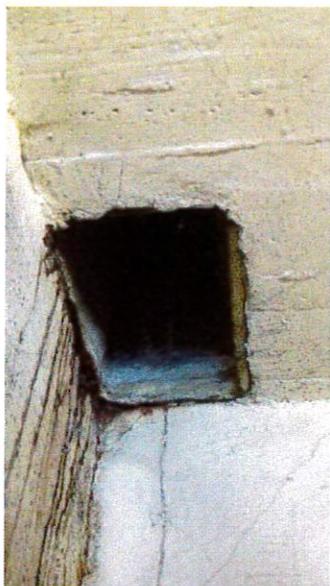
Conduit de ventilation haute

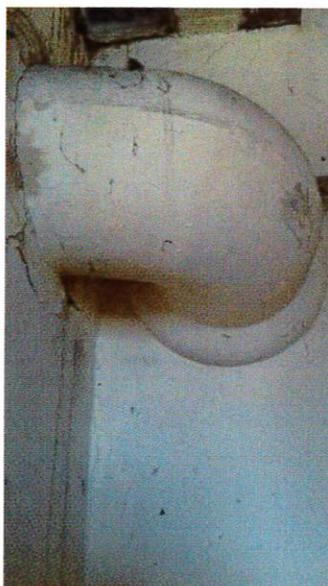
Coude de fumée en amiante ciment

Description	Localisation	Etat de conservation			Risque de dégradation	Type de recommandation
		Protection Physique	Etat de dégradation	Etendue de la dégradation		
Conduits de fluides (autres fluides)/Conduits (Coude de fumée en amiante ciment)	Salle d'eau/WC (Maison - RDC)	ABS	ND	S/O	DEG FAIBLE	EP
Conduits de fluides (air)/Conduits (Conduit de ventilation haute)	Salle d'eau/WC (Maison - RDC)	ABS	ND	S/O	DEG FAIBLE	EP
Conduits de fluides (autres fluides)/Conduits (Conduit de fumée en amiante)	Débarras (Bâtiment)	ABS	ND	S/O	DEG FAIBLE	EP

Le type de matériau ou produit concerné contenant de l'amiante, la nature et l'étendue des dégradations qu'il présente et l'évaluation du risque de dégradation ne conduisent pas à conclure à la nécessité d'une action de protection immédiate sur le matériau ou produit. L'évaluation périodique consiste à :

- Contrôler périodiquement que l'état de dégradation des matériaux et produits concernés ne s'aggrave pas, et, le cas échéant, que leur protection demeure en bon état de conservation ;
- Rechercher, le cas échéant, les causes de dégradation et prendre les mesures appropriées pour les supprimer.

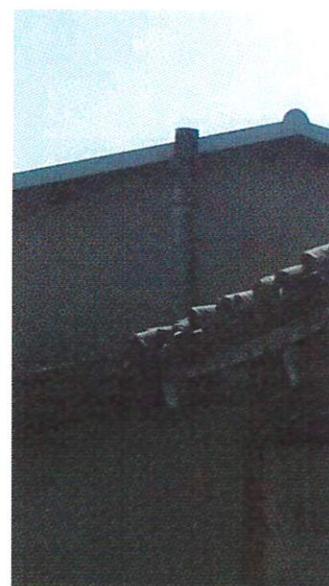
Conduit de fumée en amiante

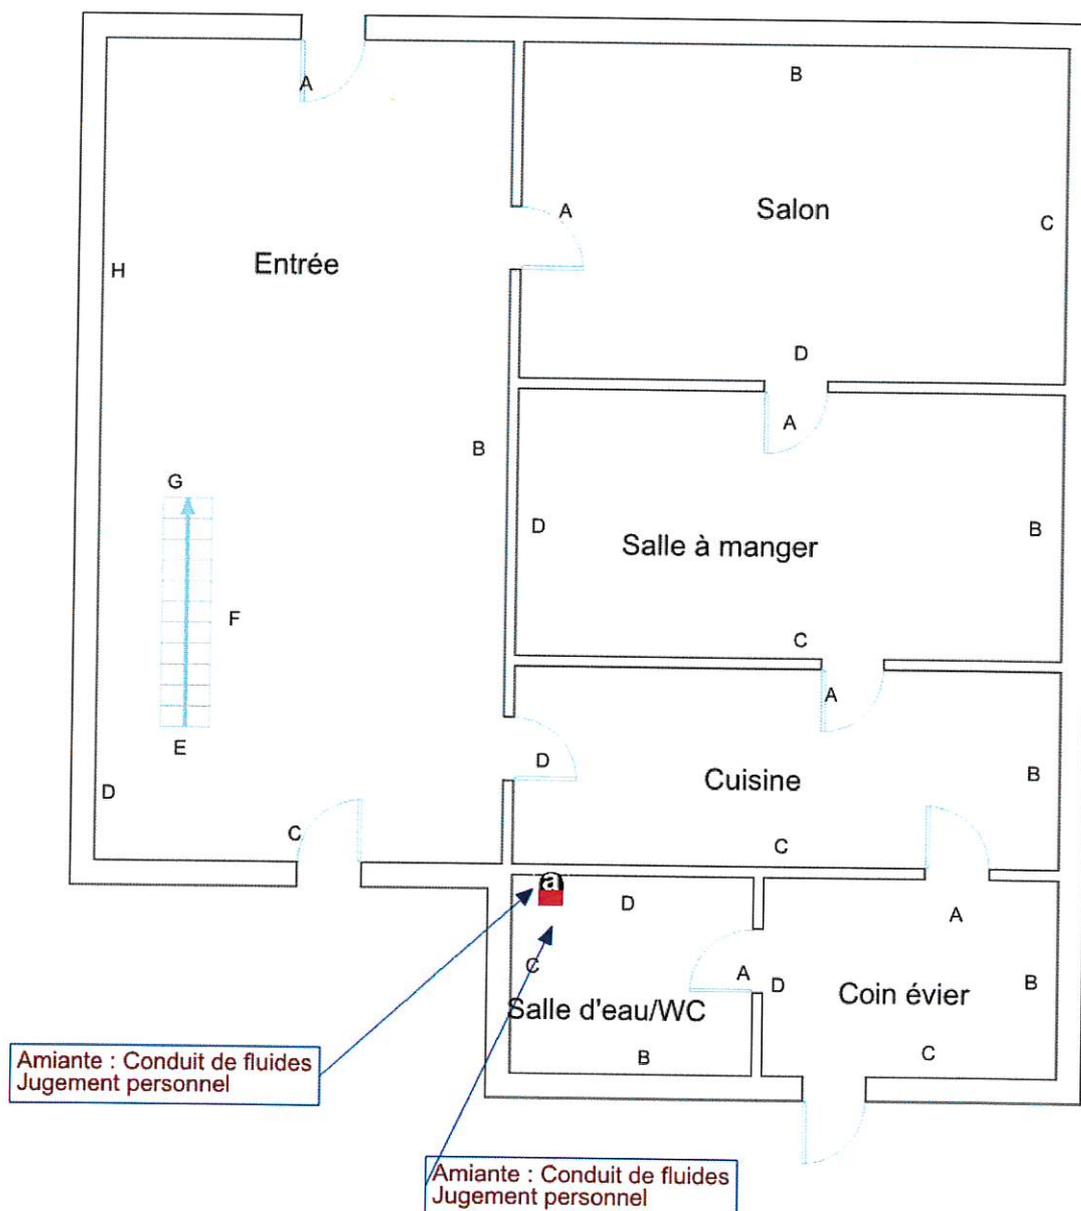
PLANCHE DE REPERAGE		Référence	Opérateur	Niveau	Maison - RDC	1/3
Propriétaire	Mme PELISSAR et M BUIRON	41447	PIRAT/PIERROT	Adresse		
		31 Route de Bourg 01560 SAINT-TRIVIER-DE-COURTES

- La localisation des éventuels sondages complémentaires à l'inspection visuelle
- La localisation des prélèvements
- La localisation des matériaux et produits contenant de l'amiante ou susceptibles d'en contenir si des investigations et des analyses ultérieures doivent être effectuées pour conclure.
- L'état de conservation des matériaux amiantés de la liste A est précisé.
