DOSSIER DE DIAGNOSTIC TECHNIQUE

Numéro de dossier : 01/20 [REDACTED]
 Date du repérage : 18/04 [REDACTED]

SYNTHESE EXPERTISE n° 01/2019/04/7095

Adresse : **Impasse de Fayollet**
Le Tillet Domaine Maréchal
 Commune : **01560 CURCIAT-DONGALON**
 Type de logement : **Maison avec dépendances**
 Année de construction : **< 1949**

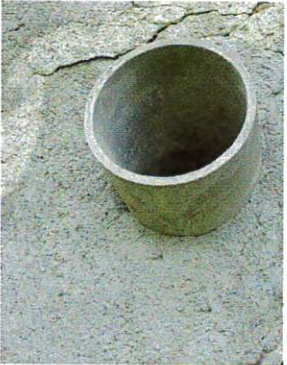
Localisation	Identifiant + Description	Conclusion (justification)	Etat de conservation** et préconisations*	Photo
Rez de chaussée - Etable Façade Est	Identifiant: M002 Description: 2 Conduits en fibres-ciment Liste selon annexe.13-9 du CSP : B	Présence d'amiante (sur jugement de l'opérateur)	Matériau non dégradé Résultat EP** Préconisation : Il est recommandé de réaliser une évaluation périodique. Recommandation : Voir les Mesures d'ordre général - Obligations réglementaires

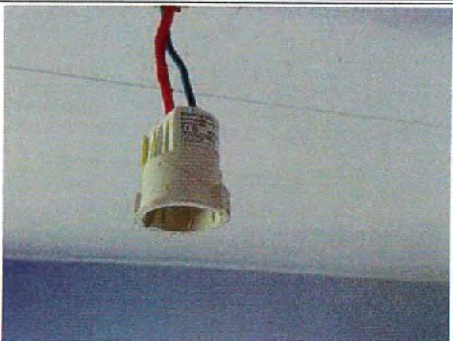
Photo PhEle003

Libellé de l'anomalie : L'installation comporte au moins un matériel électrique vétuste.

Remarques : Présence de matériel électrique vétuste (douilles, interrupteurs, socles de prise, fusibles...) ; Faire intervenir un électricien qualifié afin de remplacer les matériels électriques vétustes

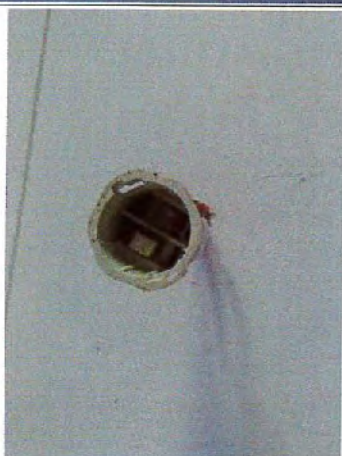
Photo PhEle004

Libellé de l'anomalie : Au moins un conducteur nu et/ou au moins une partie accessible est alimenté sous une tension supérieure à 25 V a.c. ou supérieure ou égale 60 V d.c. ou est alimenté par une source autre que TBTS.
