Résumé de l'expertise [REDACTED] 120218

Adresse : **2 Rue Du Vieux Bourg**

Commune : **01200 INJOUX-GÉNISSAT**

Attestation de surface habitable

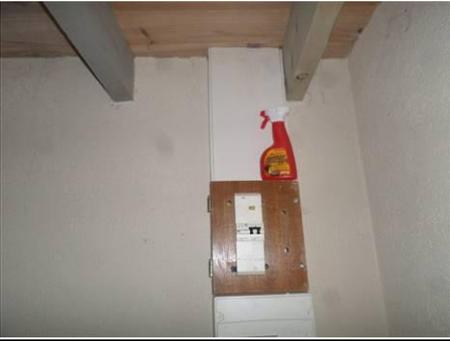
<p>Photo PhEle001 Libellé de l'anomalie : Le dispositif assurant la coupure d'urgence est placé à plus de 1,80 m du sol fini et n'est pas accessible au moyen de marches ou d'une estrade. Remarques : L'AGCP (Appareil Général de Commande et de Protection) est placé à une hauteur > à 1,80 m du sol fini ; Faire intervenir un électricien qualifié afin de déplacer l' AGCP ou créer une marche ou une estrade (Rez de chaussée - Hall)</p>

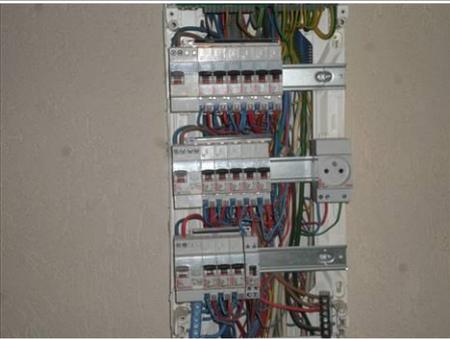
<p>Photo PhEle002 Libellé de l'anomalie : La section des conducteurs de la canalisation alimentant le seul tableau n'est pas adaptée au courant de réglage du disjoncteur de branchement. Remarques : Présence de conducteurs d'alimentation de section inadaptée au courant assigné du disjoncteur principal placé en amont ; Faire intervenir un électricien qualifié afin de remplacer les conducteurs inadaptés (Rez de chaussée - Hall)</p>

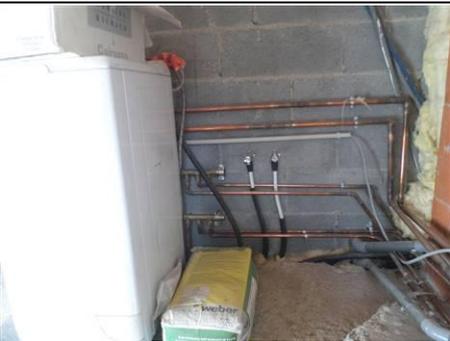
<p>Photo PhEle003 Libellé de l'anomalie : La section du conducteur de la liaison équipotentielle principale est insuffisante. Remarques : Conducteur de LEP (Liaison Equipotentielle Principale) non visible ou partiellement visible ; Faire intervenir un électricien qualifié afin de vérifier la section du conducteur de LEP et le remplacer si besoin (Rez de chaussée - Cave)</p>

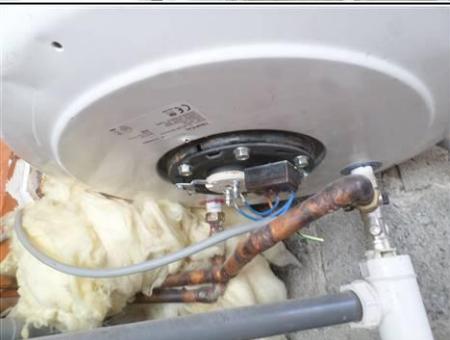
<p>Photo PhEle004 Libellé de l'anomalie : L'Enveloppe d'au moins un matériel est manquante ou détériorée. Remarques : Présence de matériel électrique en place dont l'enveloppe présente des détériorations ; Faire intervenir un électricien qualifié afin de remplacer les matériels présentant des détériorations (Rez de chaussée - Cave)</p>

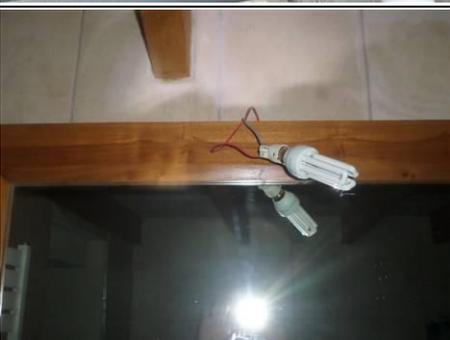
<p>Photo PhEle005 Libellé de l'anomalie : Au moins un conducteur isolé n'est pas placé sur toute sa longueur dans un conduit, une goulotte ou une plinthe ou une huisserie, en matière isolante ou métallique, jusqu'à sa pénétration dans le matériel électrique qu'il alimente. Remarques : Présence de conducteurs électriques non protégés mécaniquement ; Faire intervenir un électricien qualifié afin d'installer des protections mécanique sur les conducteurs non protégés (Rez de chaussée - Salle d'eau/Wc)</p>

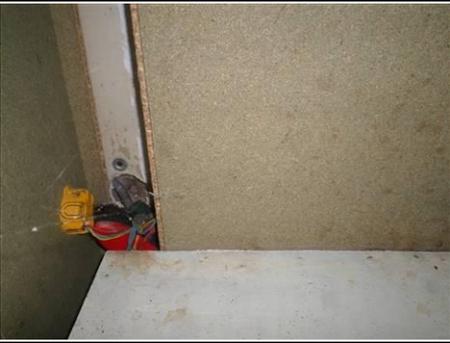
<p>Photo PhEle006 Libellé de l'anomalie : L'installation électrique comporte au moins une connexion avec une partie active nue sous tension accessible. Remarques : Présence de connexion de matériel électrique présentant des parties actives nues sous tension ; Faire intervenir un électricien qualifié afin de remplacer les matériels présentant des parties actives nues sous tension (Rez de chaussée - Cuisine)</p>

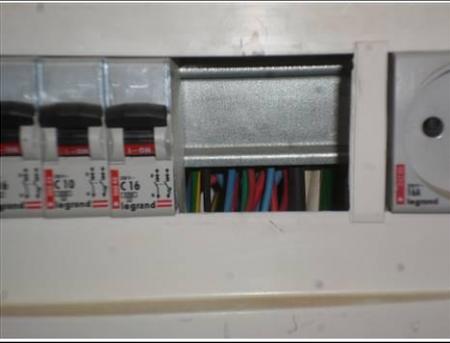
<p>Photo PhEle007 Libellé de l'anomalie : L'installation électrique comporte au moins un dispositif de protection avec une partie active nue sous tension accessible. Remarques : Présence de dispositif de protection de matériel électrique présentant des parties actives nues sous tension ; Faire intervenir un électricien qualifié afin de remplacer les matériels présentant des parties actives nues sous tension (Rez de chaussée - Hall)</p>

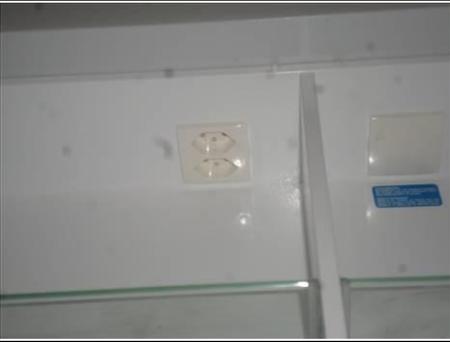
<p>Photo PhEle008 Libellé de l'anomalie : Locaux contenant une baignoire ou une douche : la continuité électrique de la liaison équipotentielle supplémentaire, reliant les éléments conducteurs et les masses des matériels électriques, n'est pas satisfaisante (résistance supérieure à 2 ohms). Remarques : Absence de LES (Liaison Equipotentielle Supplémentaire) ; Faire intervenir un électricien qualifié afin d'installer une LES (Rez de chaussée - Salle d'eau/Wc)</p>

4. La liaison équipotentielle et installation électrique adaptées aux conditions particulières des locaux contenant une douche ou une baignoire	Locaux contenant une baignoire ou une douche : la continuité électrique de la liaison équipotentielle supplémentaire, reliant les éléments conducteurs et les masses des matériels électriques, n'est pas satisfaisante (résistance supérieure à 2 ohms). (Cette anomalie fait l'objet d'une mesure compensatoire pour limiter le risque de choc électrique) Remarques : Absence de LES (Liaison Equipotentielle Supplémentaire) ; Faire intervenir un électricien qualifié afin d'installer une LES (Rez de chaussée - Salle d'eau/Wc)

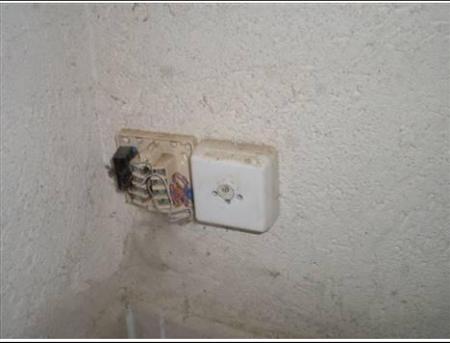
<p>Photo PhEle009 Libellé de l'anomalie : L'installation comporte au moins un matériel électrique inadapté à l'usage. Remarques : Présence de matériel électrique inadapté à l'usage, prise suisse ; Faire intervenir un électricien qualifié afin de remplacer les matériels inadaptés par du matériel autorisé (Rez de chaussée - Séjour)</p>

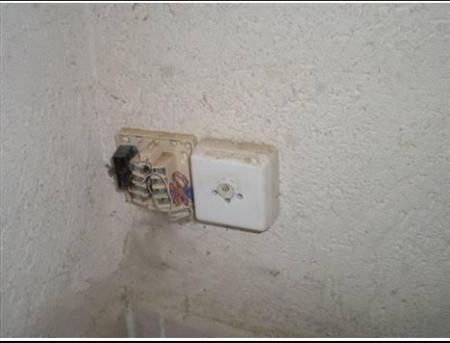
<p>Photo PhEle010 Libellé de l'information complémentaire : Au moins un socle de prise de courant n'est pas de type à obturateur Remarques : Présence de socles de prises non équipés d'obturateur ; Faire intervenir un électricien qualifié afin de remplacer les socles de prises non équipés d'obturateur par des socles de prises à obturateur (Rez de chaussée - Séjour)</p>

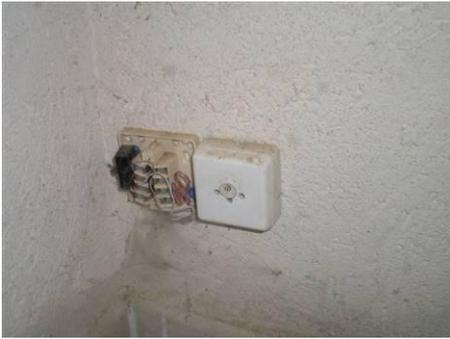
Photo PhEle011

Libellé de l'information complémentaire : Au moins un socle de prise de courant ne possède pas un puits de 15 mm.

Socles de prise de courant de type à puits : La présence d'un puits au niveau d'un socle de prise de courant évite le risque d'électrisation, voire d'électrocution, au moment de l'introduction des fiche mâles non isolées d'un cordon d'alimentation.
