DOSSIER DE DIAGNOSTICS TECHNIQUES

Référence : 2023DI32837

Bien :	Maison individuelle
Adresse :	24 route de Genève 01200 LÉAZ
Numéro de lot :	
Référence Cadastre :	B - 610

RAPPORT N° 2023DI32837

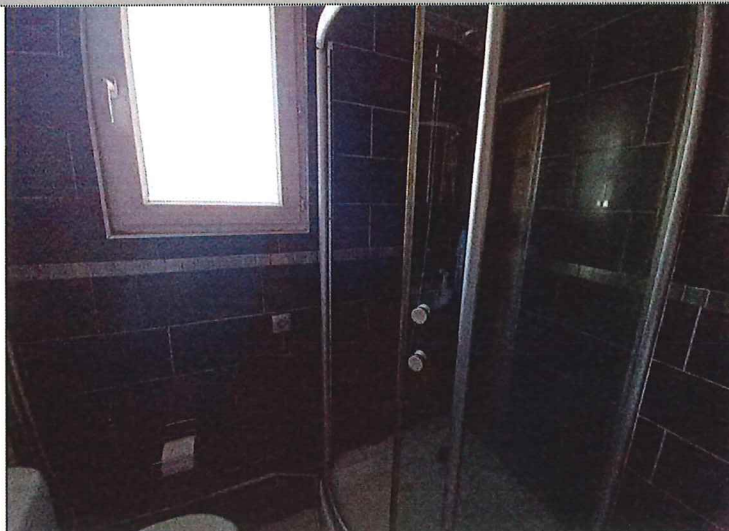
Point de contrôle N° B.6.3.1 a)

Description : Local contenant une baignoire ou une douche : l'installation électrique ne répond pas aux prescriptions particulières appliquées à ce local (adéquation entre l'emplacement où est installé le MATERIEL ELECTRIQUE et les caractéristiques de ce dernier – respect des règles de protection contre les chocs électriques liées aux zones).

Observation(s) Socle de prise hors zone admissible

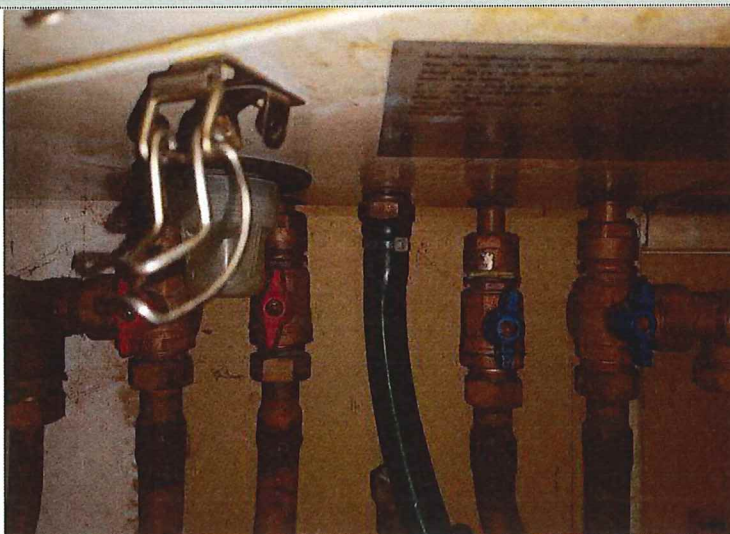
Point de contrôle N° 11a

DGI Au moins un appareil est raccordé en gaz avec un tube souple

L'installation comporte des anomalies de type DGI qui devront être réparées avant remise en service

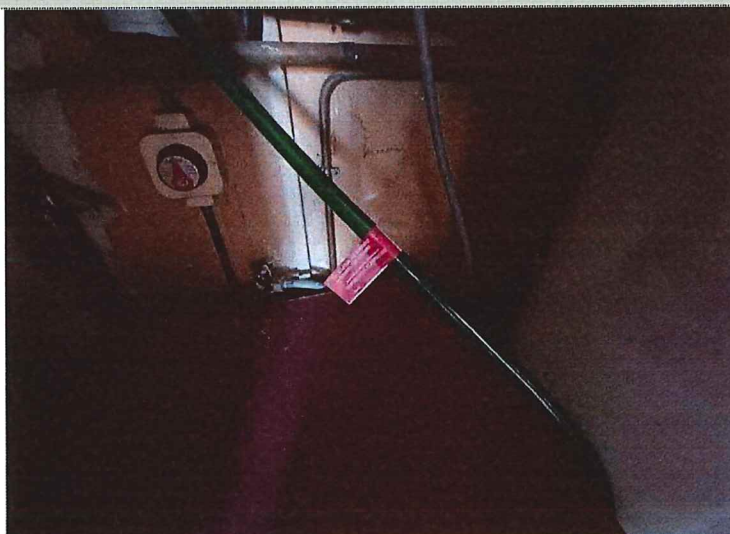
Point de contrôle N° 11c

DGI Le matériel utilisé pour le raccordement en gaz d'un appareil est marqué d'une marque reconnue mais n'est pas autorisé d'emploi ou le raccordement en gaz d'un appareil comporte plusieurs tuyaux flexibles
