DOSSIER DE DIAGNOSTICS TECHNIQUES

Référence : 2022DI28171

Bien :	Maison individuelle
Adresse :	14 rue des Echets 01290 PONT-DE-VEYLE
Numéro de lot :	
Référence Cadastre :	A - 1415; 1165

RAPPORT N° 2022DI28171

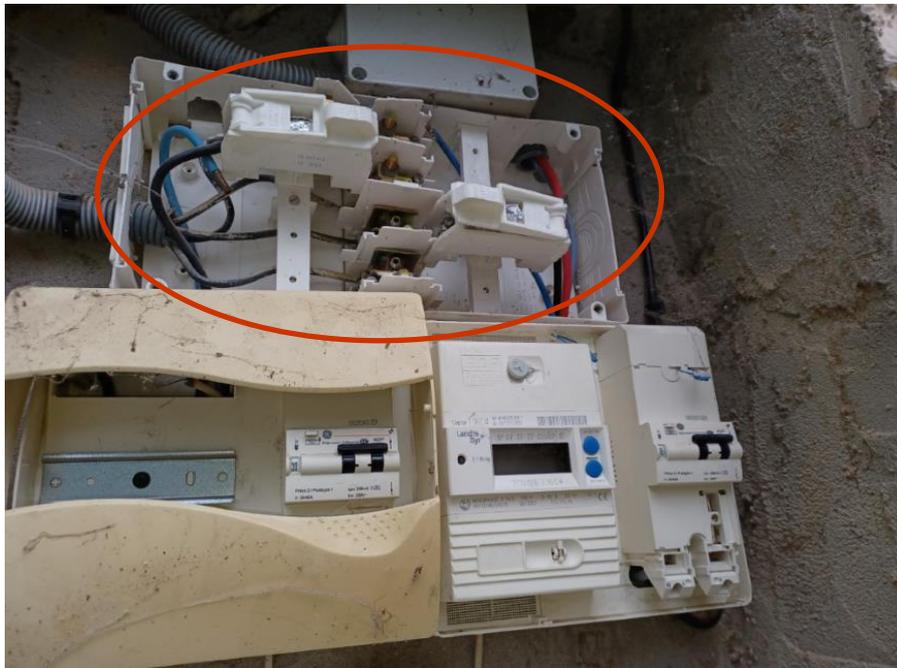
Remarques particulières

Absence de capot sur coffret EDF, aluminium visible sur branchement, contrôle hors champs d'investigation.

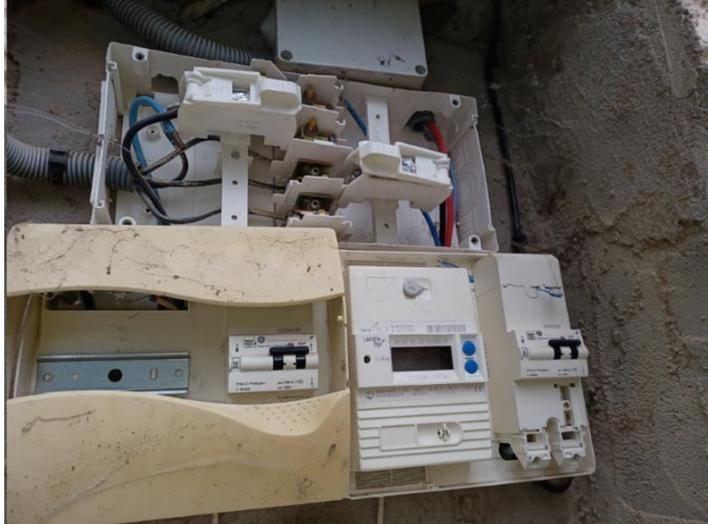
Point de contrôle N° B.1.3 b)

Description : Le dispositif assurant la COUPURE D'URGENCE n'est pas situé à l'intérieur du logement ou dans un emplacement accessible directement depuis le logement.

Observation(s) Placé à l'extérieur du logement

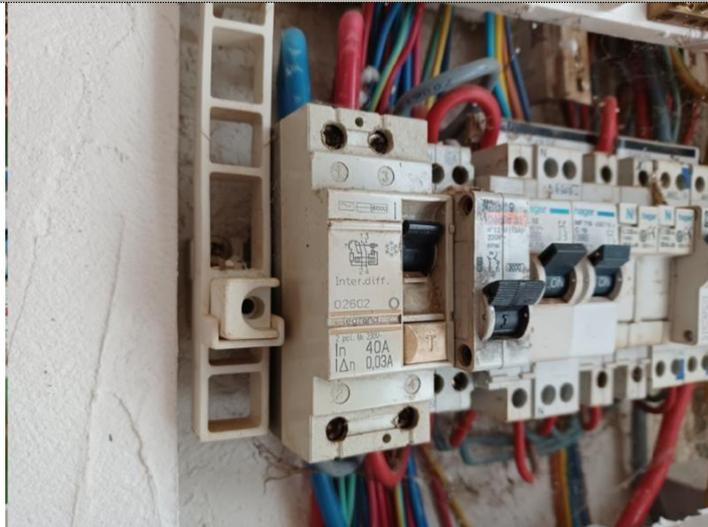
Point de contrôle N° B.2.3.1 h)

Description : Au moins un dispositif de protection différentielle ne fonctionne pas pour son seuil de déclenchement.

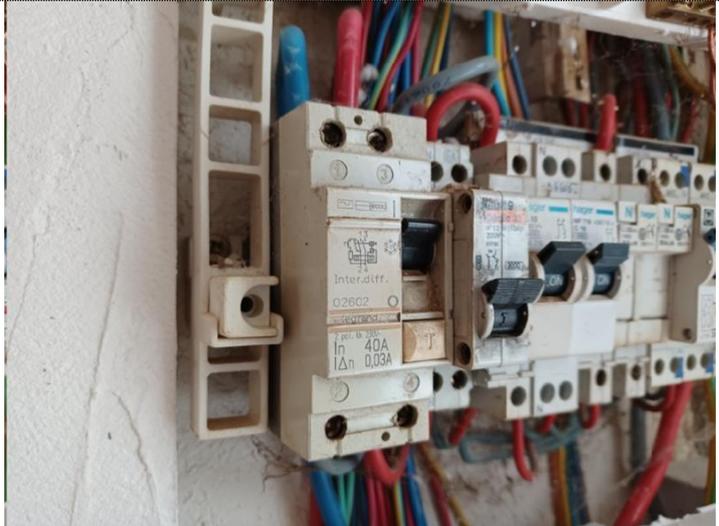
Point de contrôle N° B.2.3.1 i)

Description : La manoeuvre du bouton test du (des) dispositif(s) de protection différentielle n'entraîne pas (son) leur déclenchement.

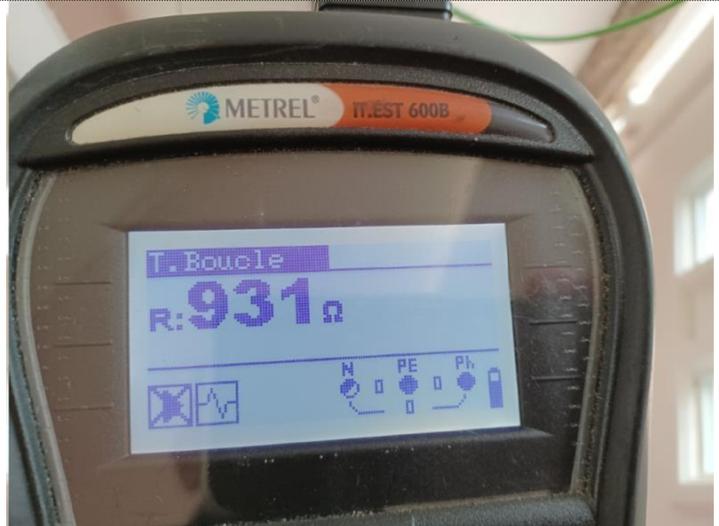
Point de contrôle N° B.3.3.1 d)

Description : La valeur de la résistance de la PRISE DE TERRE n'est pas adaptée au courant différentiel résiduel (sensibilité) du ou des dispositifs différentiels protégeant l'ensemble de l'installation électrique.

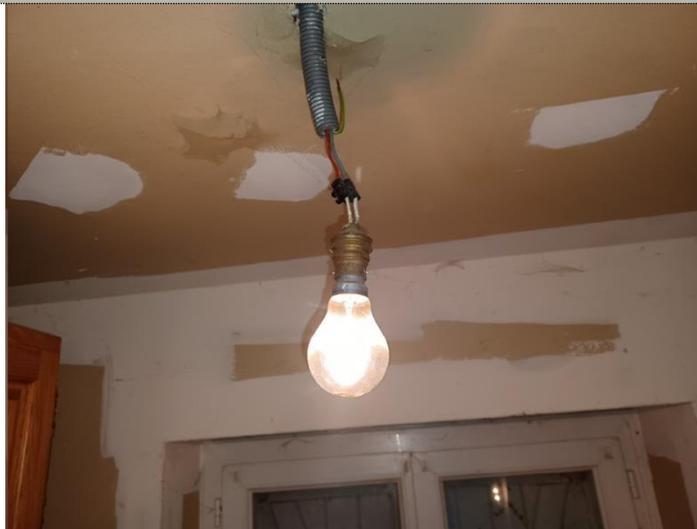
Point de contrôle N° B.3.3.6 a3)

<u>Description :</u>	Au moins un CIRCUIT (n'alimentant pas des socles de prises de courant) n'est pas relié à la terre.
<u>Observation(s)</u>	(Anomalie compensée par le point de contrôle B.3.3.6.1)
