## DIAGNOSTIC DE L'ETAT DE L'INSTALLATION INTERIEURE D'ELECTRICITE

Arrêté du 28 septembre 2017 définissant le modèle et la méthode de réalisation de l'état de l'installation intérieure d'électricité dans les immeubles à usage d'habitation. Articles L 134-7 et R 134-10 à 13 du code de la construction et de l'habitation. Norme NF C16-600 de juillet 2017.

### 1 DESIGNATION ET DESCRIPTION DU LOCAL D'HABITATION ET DE SES DEPENDANCES

§ Localisation du ou des immeubles bâti(s)	Type d'immeuble : <b>Maison individuelle</b>
Département : <b>AIN</b>	Date de construction : <b>1997</b>
Commune : <b>VALSERHONE (Châtillon-en-Michaille)</b> <b>(01200 )</b>	Année de l'installation : <b>&gt; à 15 ans</b>
Adresse : <b>21 chemin sur la Vie</b>	Distributeur d'électricité : <b>Enedis</b>
Réf. Cadastre : <b>AB - 373</b>	Rapport n° :
	La liste des parties du bien n'ayant pu être visitées et leurs justifications se trouvent au paragraphe 9

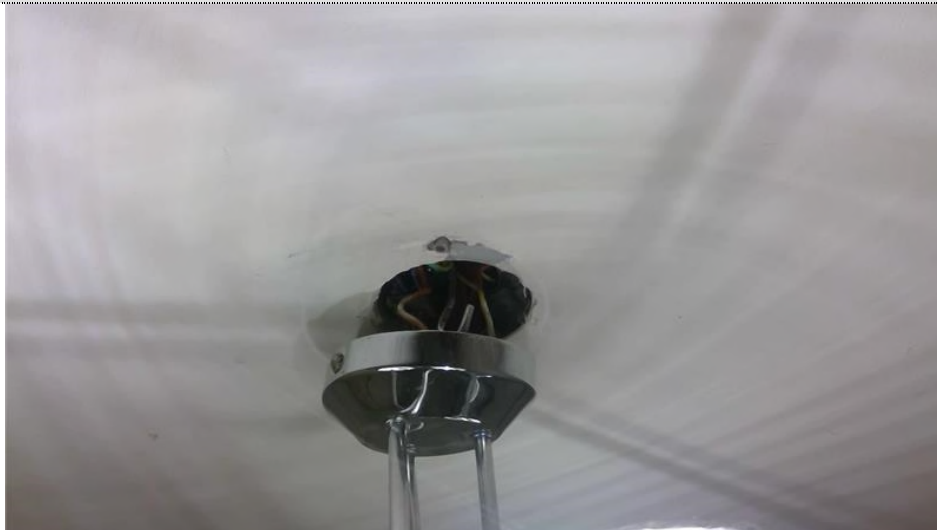
### Point de contrôle N° B.7.3 a)

**Description :** L'ENVELOPPE d'au moins un matériel est manquante ou détériorée.

**Observation(s)** Enveloppe d'au moins un matériel est manquante ou détériorée (ou mal fixée).

**Localisation :** Entrée, Chambre n°1, Salle de Bains, Chambre n°2, Mezzanine

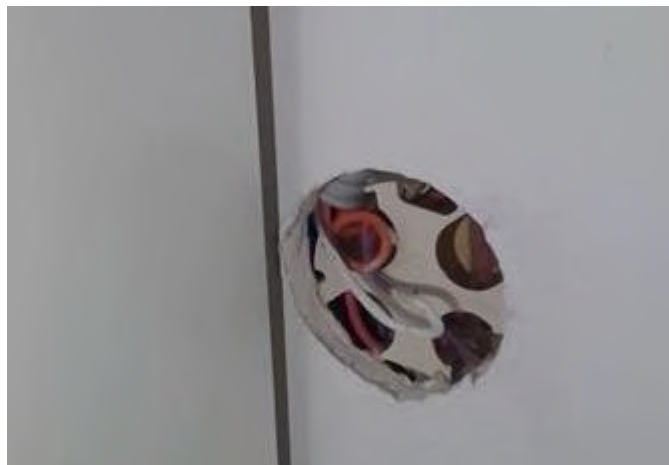
**Point de contrôle N° B.7.3 a)**

**Description :** L'ENVELOPPE d'au moins un matériel est manquante ou détériorée.

**Observation(s)** Enveloppe d'au moins un matériel est manquante ou détériorée (ou mal fixée).

**Localisation :** Entrée, Chambre n°1, Salle de Bains, Chambre n°2, Mezzanine

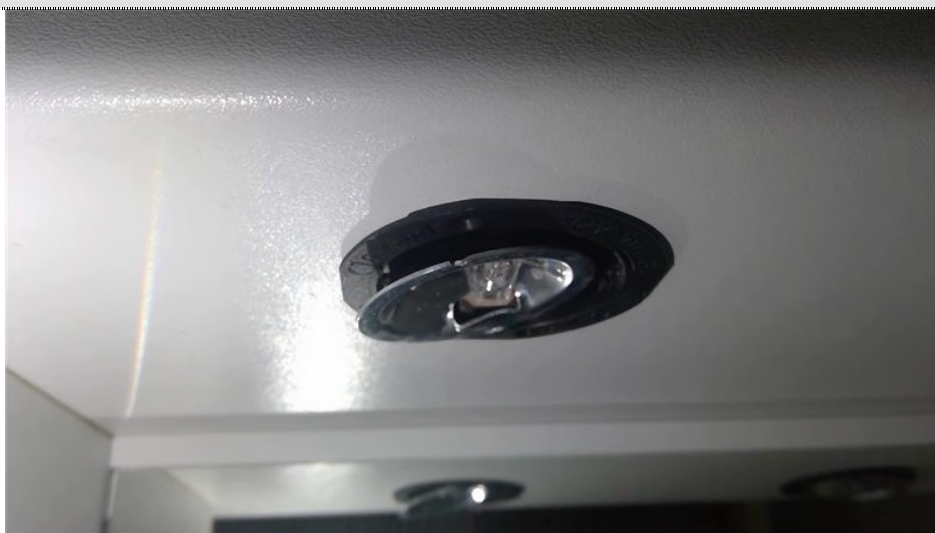
**Point de contrôle N° B.7.3 a)**

**Description :** L'ENVELOPPE d'au moins un matériel est manquante ou détériorée.

**Observation(s)** Enveloppe d'au moins un matériel est manquante ou détériorée (ou mal fixée).

**Localisation :** Entrée, Chambre n°1, Salle de Bains, Chambre n°2, Mezzanine

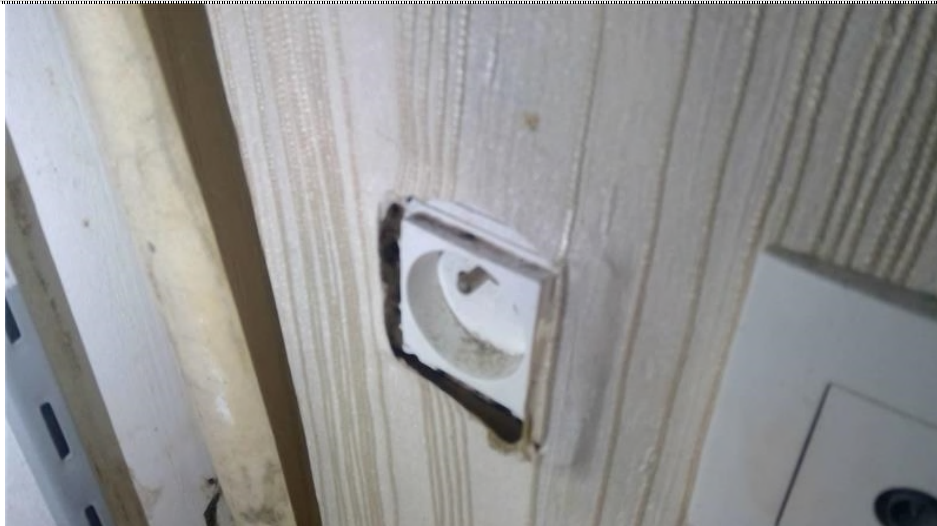
**Point de contrôle N° B.7.3 a)**

Description : L'ENVELOPPE d'au moins un matériel est manquante ou détériorée.

Observation(s) Enveloppe d'au moins un matériel est manquante ou détériorée (ou mal fixée).

Localisation : Entrée, Chambre n°1, Salle de Bains, Chambre n°2, Mezzanine

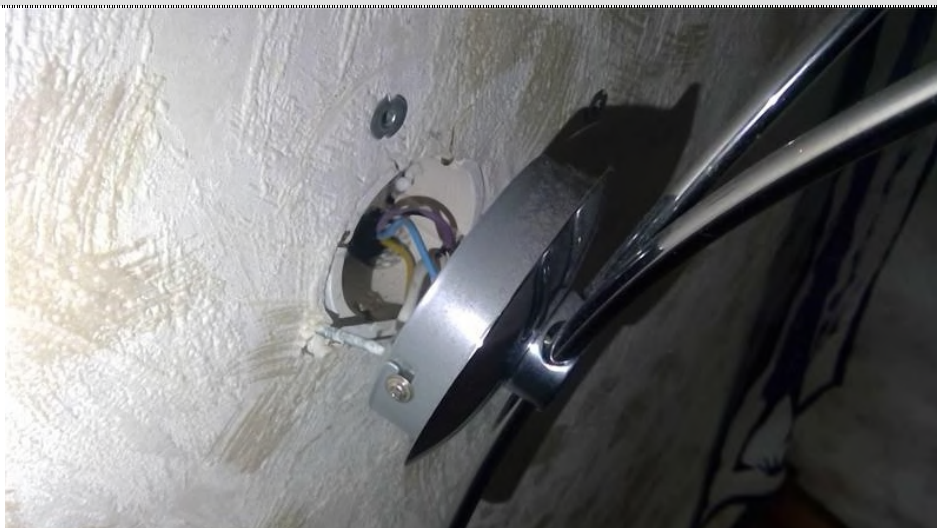
**Point de contrôle N° B.7.3 a)**

Description : L'ENVELOPPE d'au moins un matériel est manquante ou détériorée.

Observation(s) Enveloppe d'au moins un matériel est manquante ou détériorée (ou mal fixée).

Localisation : Entrée, Chambre n°1, Salle de Bains, Chambre n°2, Mezzanine

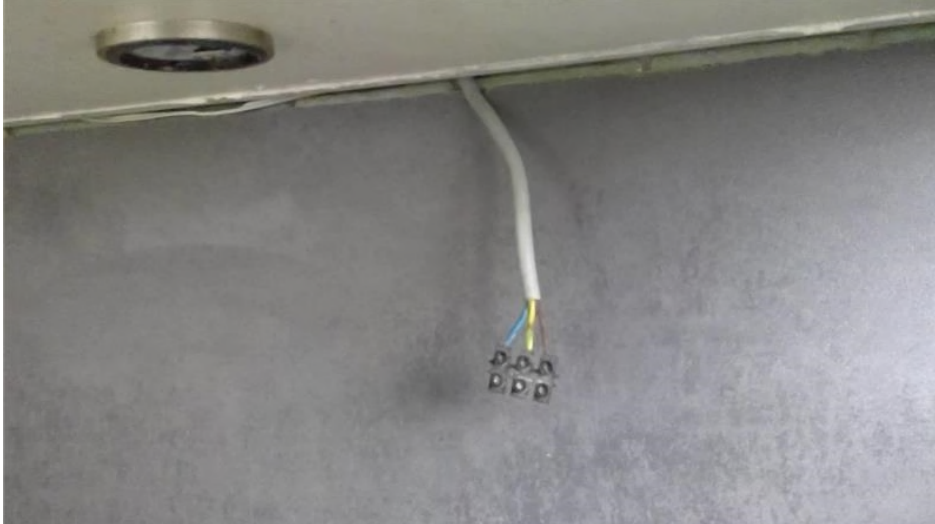
**Point de contrôle N° B.7.3 d)**

**Description :** L'installation électrique comporte au moins une CONNEXION avec une partie active nue sous tension accessible.

**Observation(s)** Les dispositifs de connexion (bornes type "dominos" etc.) doivent être placés dans des boîtes de connexion équipées de leurs couvercle d'obturation ou dans des goulottes ou plinthes équipées de couvercles. Les connexions réalisées par épissure ou soudure sont proscrites, hormis celle réalisées par soudure sur des éléments conducteurs (par exemple une canalisation de fuite raccordée par soudure au conducteur de LES ou de LEP est acceptée.

**Localisation :** Séjour/Cuisine

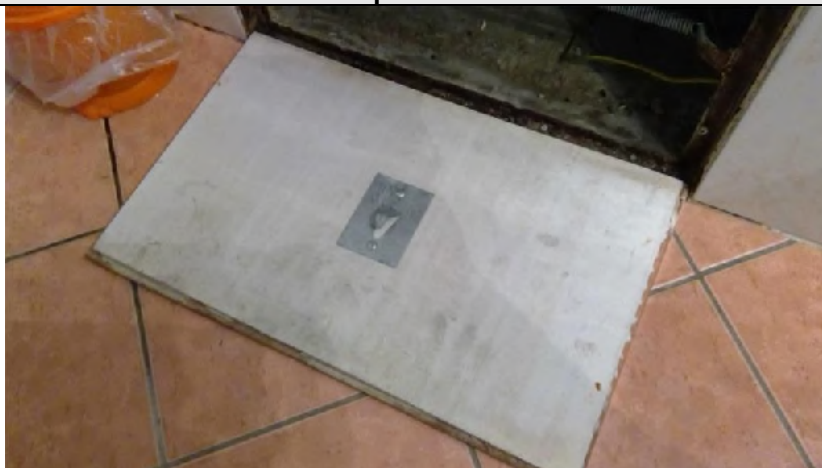
### ELEMENT : Trappe de visite de la baignoire

N° Local	Local	Etage	Elément	Zone	Matériau / Produit	Liste	Méthode	Etat de dégradation	Photo
10	Salle de Bains	1er	Trappe de visite de la baignoire	B	Fibre ciment	B	Jugement personnel	Matériaux non dégradé

<b>Nom du client</b>	<b>Numéro de dossier</b>	<b>Pièce ou local</b>
X	K	1er - Salle de Bains
<b>Matériau</b>	<b>Date de prélèvement</b>	<b>Nom de l'opérateur</b>
Fibre ciment		LACOURBAS sébastien
<b>Localisation</b>		<b>Résultat</b>
Trappe de visite de la baignoire - B		Présence d'amiante
<b>Résultat de la grille d'évaluation</b>		
Evaluation périodique		
<b>Emplacement</b>
