DOSSIER DE DIAGNOSTICS TECHNIQUES

Référence : 2021DI23128

Bien :	Maison individuelle
Adresse :	89 chemin du Pré Dalphin 01350 ANGLEFORT
Numéro de lot :	
Référence Cadastre :	AD - 164

Date de visite : 05/08/2021
Opérateur de repérage : PIERROT David

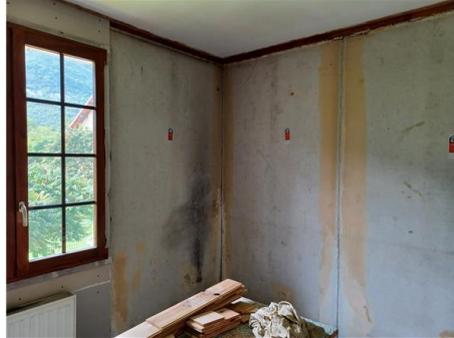
ELEMENT : Mur

Nom du client	Numéro de dossier	Pièce ou local
[REDACTED]	2021DI23128	1er - Chambre n°2
Matériau	Date de prélèvement	Nom de l'opérateur
plaques		PIRAT jérôme
Localisation		
Mur - Toutes zones		
Résultat amiante		
Présence d'amiante ()		
Résultat de la grille d'évaluation		
Evaluation périodique

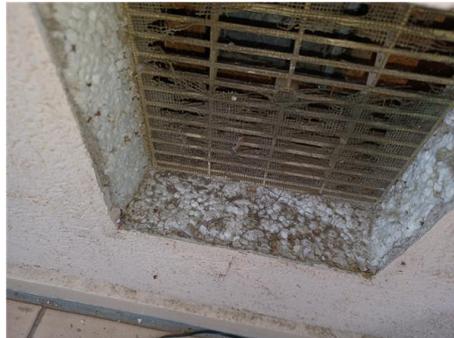
ELEMENT : Façades étage

Nom du client	Numéro de dossier	Pièce ou local
[REDACTED]	2021DI23128	Éléments extérieurs - Façades
Matériau	Date de prélèvement	Nom de l'opérateur
Plaques - Crépi		PIRAT jérôme
Localisation		
Façades étage - Toutes zones		
Résultat amiante		
Présence d'amiante ()		
Résultat de la grille d'évaluation		
Evaluation périodique

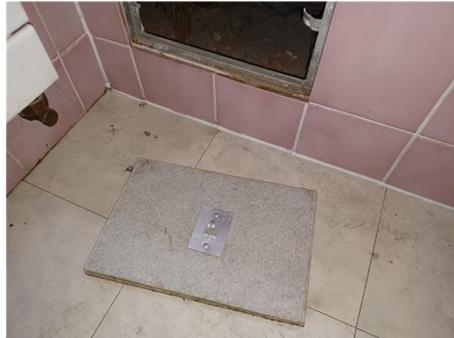
ELEMENT : Baignoire

Nom du client	Numéro de dossier	Pièce ou local
	2021DI23128	1er - Salle de Bains
Matériau	Date de prélèvement	Nom de l'opérateur
Plaques		PIRAT jérôme
Localisation		
Baignoire Trappe de visite		
Résultat amiante		
Présence d'amiante ()		
Résultat de la grille d'évaluation		
Evaluation périodique

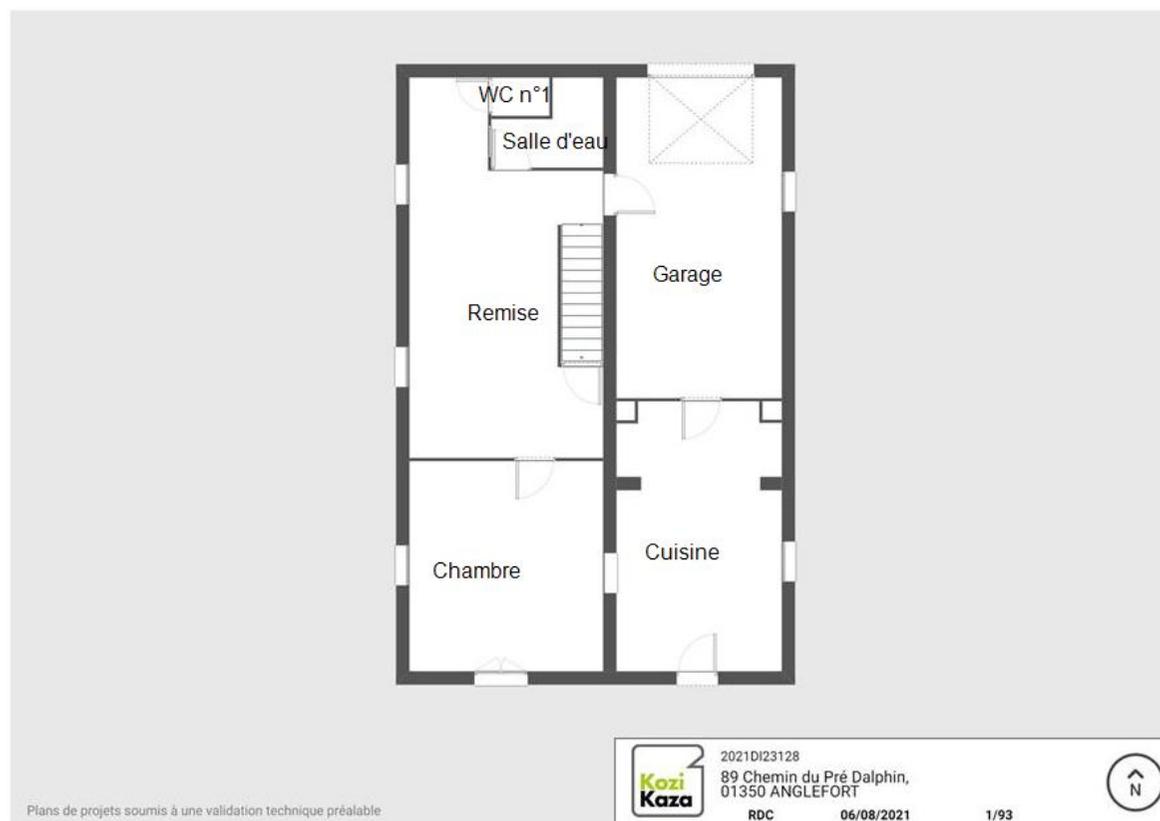
Client :		Titre :	Croquis N°2	
N° dossier :	2021DI23128	Adresse :	89 chemin du Pré Dalphin 01350 ANGLEFORT	
N° planche :	2/6			Version : 0
Type :	Croquis			
Date :	10/08/2021	Bâtiment :		
Intervenant :	PIRAT jérôme	Niveau :		
Origine du plan :	Cabinet de diagnostics	Commentaire :

Planche de repérage des matériaux et produits contenant de l'amiante

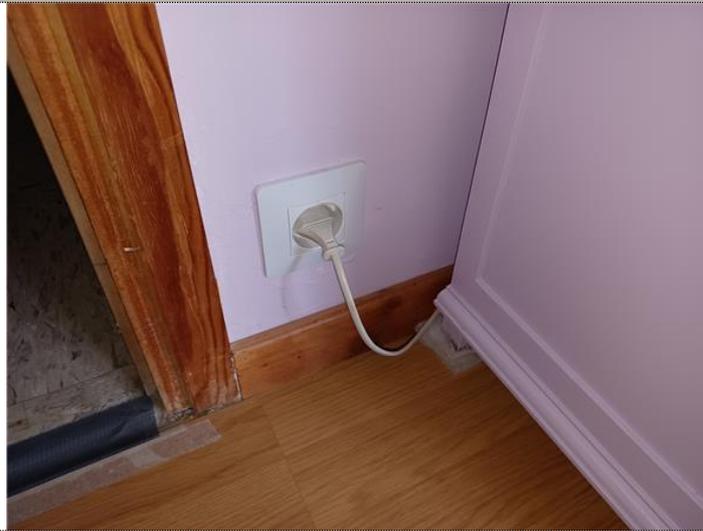
Point de contrôle N° B.3.3.6 a1)

Description : Au moins un socle de prise de courant ne comporte pas de broche de terre.

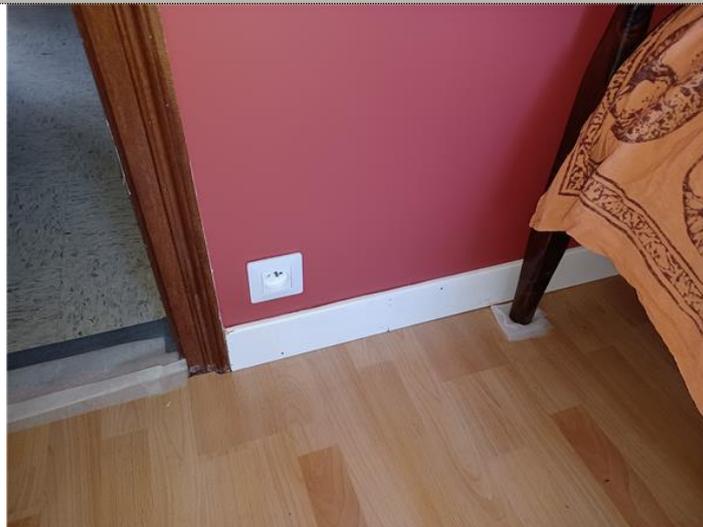
Point de contrôle N° B.3.3.6 a2)

Description : Au moins un socle de prise de courant comporte une broche de terre non reliée à la terre.

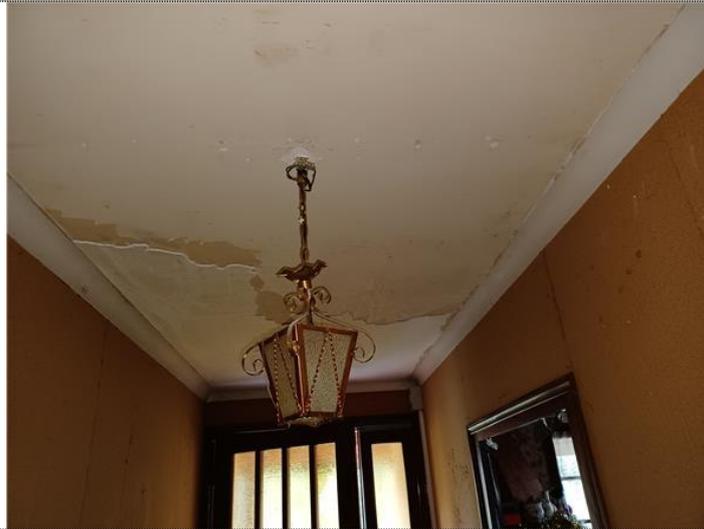
Point de contrôle N° B.3.3.6 a3)

Description : Au moins un CIRCUIT (n'alimentant pas des socles de prises de courant) n'est pas relié à la terre.

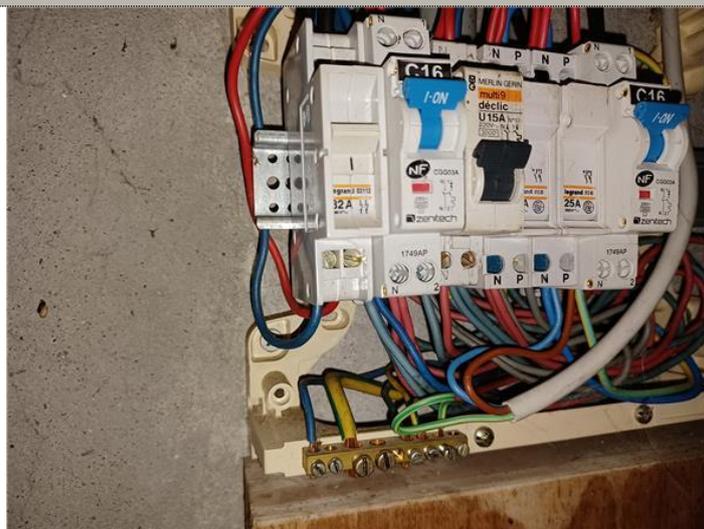
Point de contrôle N° B.4.3 e)

Description : Le courant assigné (calibre) de la protection contre les surcharges et courts-circuits d'au moins un CIRCUIT n'est pas adapté à la section des CONDUCTEURS correspondants.

Observation(s) Section inadaptée en aval du disjoncteur 32 A

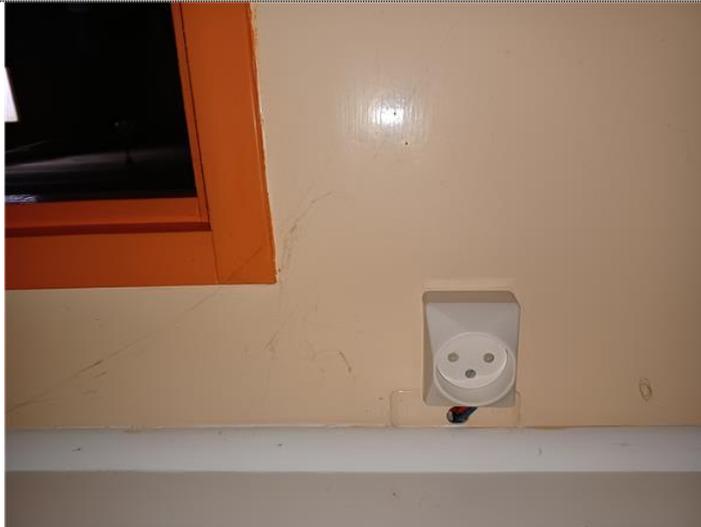
Point de contrôle N° B.5.3 a)

Description : Locaux contenant une baignoire ou une douche : la continuité électrique de la LIAISON EQUIPOTENTIELLE supplémentaire, reliant les ELEMENTS CONDUCTEURS et les MASSES des MATERIELS ELECTRIQUES, n'est pas satisfaisante (résistance > 2 ohms).

Observation(s) Socle de prise sans broche de terre ne pouvant assurer une continuité de la LES.

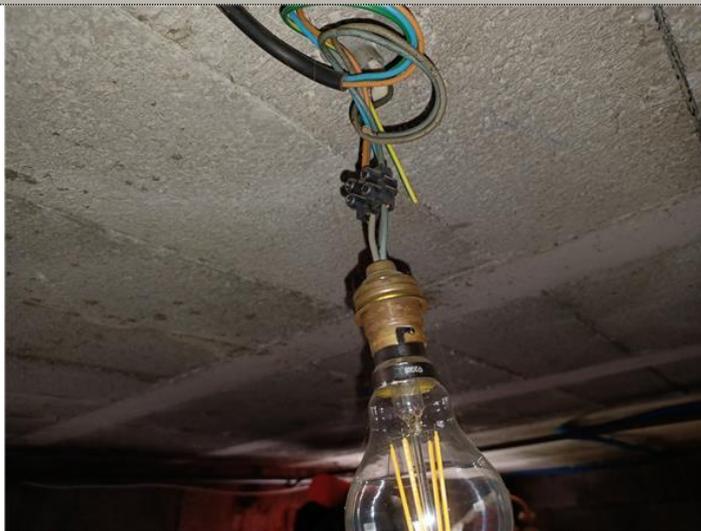
Point de contrôle N° B.7.3 d)

Description : L'installation électrique comporte au moins une CONNEXION avec une partie active nue sous tension accessible.

Observation(s) Connexion visible et accessible

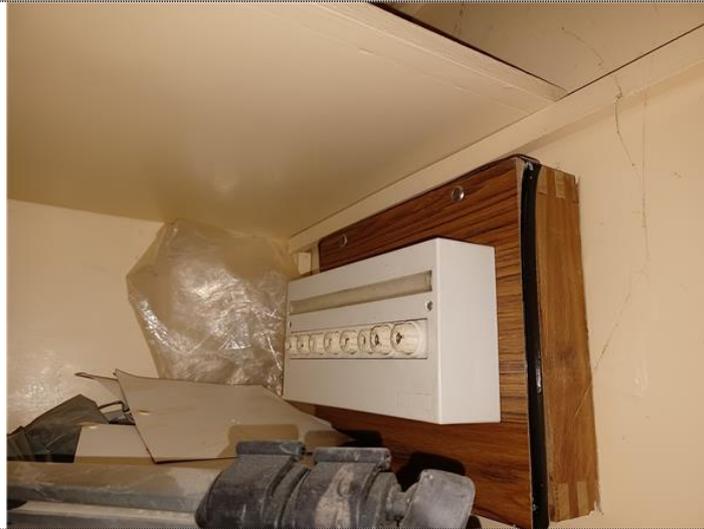
Point de contrôle N° B.8.3 a)

Description : L'installation comporte au moins un MATERIEL ELECTRIQUE vétuste.

Observation(s) Tableau vétuste

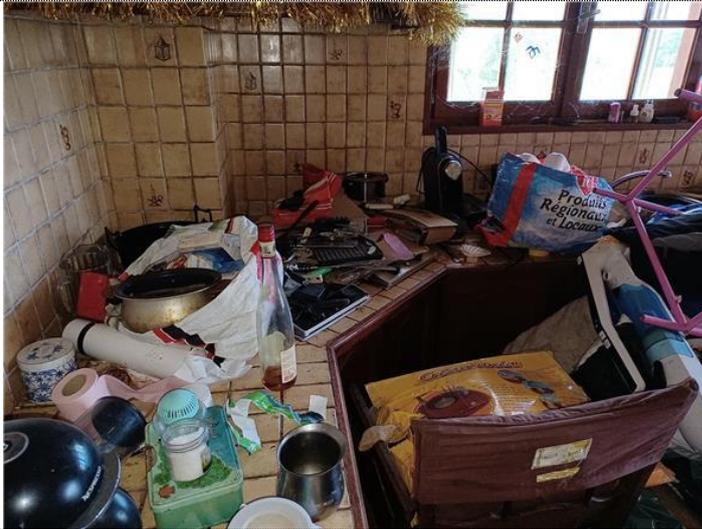
Point de contrôle N° 9

- A2** Le robinet ou le détendeur-déclencheur d'un appareil GPL est absent ou n'est pas adapté à la nature et à la pression du gaz

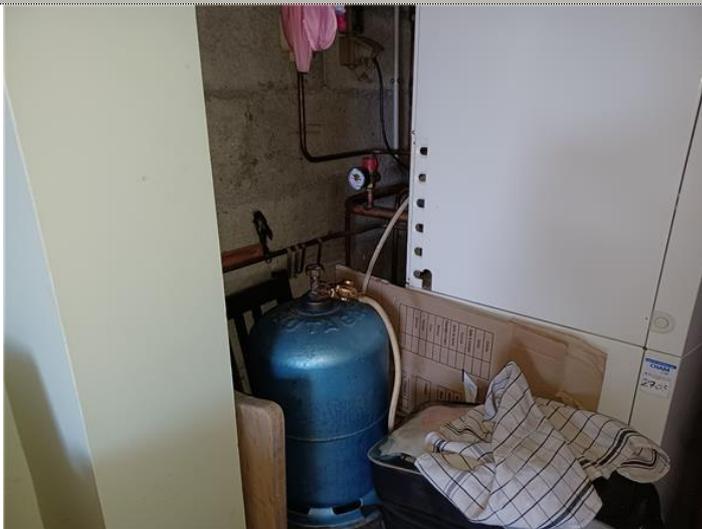
Point de contrôle N° 11

L'installation comporte des anomalies de type A2 qui devront être réparées dans les meilleurs délais

- A2** Le tuyau d'alimentation de l'appareil n'est pas autorisé d'emploi ou le raccordement en gaz d'un appareil comporte plusieurs tubes souples ou tuyaux flexibles

Point de contrôle N° (3)	A1 ⁽⁴⁾ , A2 ⁽⁵⁾ , DGI ⁽⁶⁾ ou 32c ⁽⁷⁾	Libellé des anomalies	Localisation	Recommandations
Risques Encourus				
11	A2	Le tuyau d'alimentation de l'appareil n'est pas autorisé d'emploi ou le raccordement en gaz d'un appareil comporte plusieurs tubes souples ou tuyaux flexibles. Chaudière raccordée en gaz par flexible sur bouteille de gaz, hors de l'état de l'installation fixe de gaz.	Chambre RDC Appareil 1 BUDERUS (Chauffage)	Intervention au plus tôt par une personne compétente (installateur ou SAV).
<i>— Fuite de gaz consécutive à l'emploi de tubes souples ou tuyaux flexibles non appropriés ;</i>				
9	A2	Le robinet ou le détendeur-déclencheur d'un appareil GPL est absent ou n'est pas adapté à la nature et à la pression du gaz Anomalie par défaut, aucun contrôle n'a pu être effectué sur l'appareil de cuisson.	Cuisine Appareil 1 Non visible (Appareil de cuisson)	Intervention au plus tôt par une personne compétente (installateur ou SAV).
