DOSSIER DE DIAGNOSTICS TECHNIQUES

Référence : 2022DI25998

Bien :	Maison individuelle
Adresse :	53 rue Antoine de Saint Exupery 01160 PONT-D'AIN
Numéro de lot :	
Référence Cadastre :	AC - 96

RAPPORT N° 2022DI25998

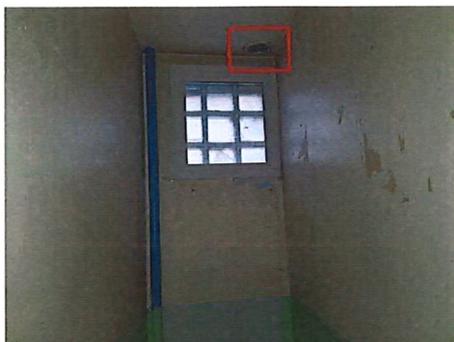
ELEMENT : Conduit de ventilation

15	WC	1er	Conduit de ventilation	Plafond	Amiante ciment	B	Jugement personnel	Matériaux non dégradé

Nom du client	Numéro de dossier	Pièce ou local
████████████████████	2022DI25998	1er - WC
Matériau	Date de prélèvement	Nom de l'opérateur
Amiante ciment		BOACHON Romain
Localisation		
Conduit de ventilation - Plafond		
Résultat amiante		
Présence d'amiante ()		
Résultat de la grille d'évaluation		
Evaluation périodique

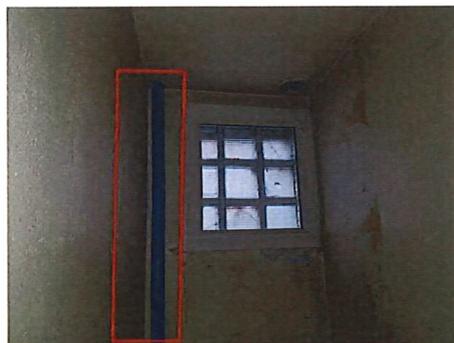
ELEMENT : Conduit de fluide

Conduit de fluide	C	Amiante ciment	B	Jugement personnel	Matériaux non dégradé

Nom du client	Numéro de dossier	Pièce ou local
████████████████████	2022DI25998	1er - WC
Matériau	Date de prélèvement	Nom de l'opérateur
Amiante ciment		BOACHON Romain
Localisation		
Conduit de fluide - C		
Résultat amiante		
Présence d'amiante ()		
Résultat de la grille d'évaluation		
Evaluation périodique

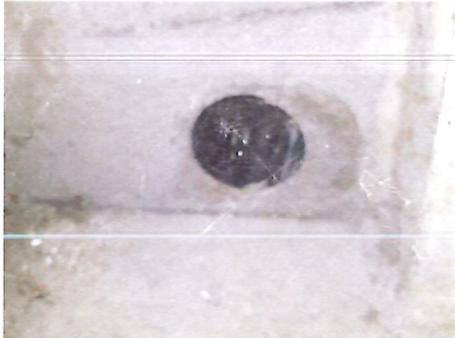
ELEMENT : Conduit de fluide n°1		
Emplacement

N° Local	Local	Etage	Elément	Zone	Matériau / Produit	Liste	Méthode	Etat de dégradation	Photo
5	Couloir	RDC	Conduit de fluide n°1	Plafond	Amiante ciment	B	Jugement personnel	Matériaux dégradé

Nom du client	Numéro de dossier	Pièce ou local
████████████████████	2022DI25998	RDC - Couloir
Matériau	Date de prélèvement	Nom de l'opérateur
Amiante ciment		BOACHON Romain
Localisation		
Conduit de fluide n°1 - Plafond		
Résultat amiante		
Présence d'amiante ()		
Résultat de la grille d'évaluation		
Evaluation périodique

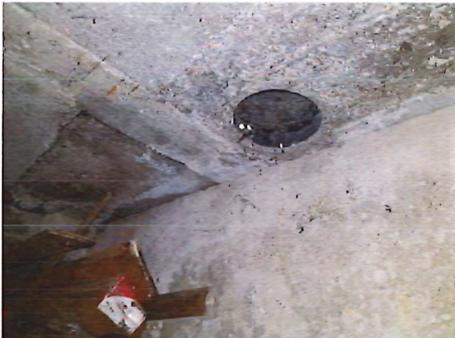
ELEMENT : Conduit de fluide n°2		
Emplacement

Conduit de fluide n°2	Plafond	Amiante ciment	B	Jugement personnel	Matériaux dégradé

Nom du client	Numéro de dossier	Pièce ou local
████████████████████	2022DI25998	RDC - Couloir
Matériau	Date de prélèvement	Nom de l'opérateur
Amiante ciment		BOACHON Romain
Localisation		
Conduit de fluide n°2 - Plafond		
Résultat amiante		
Présence d'amiante ()		
Résultat de la grille d'évaluation		
Evaluation périodique

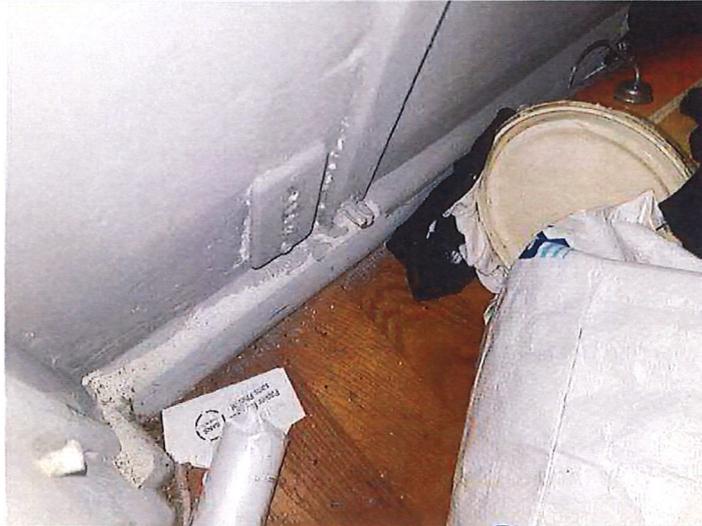
Point de contrôle N° B.3.3.6 a2)

Description : Au moins un socle de prise de courant comporte une broche de terre non reliée à la terre.

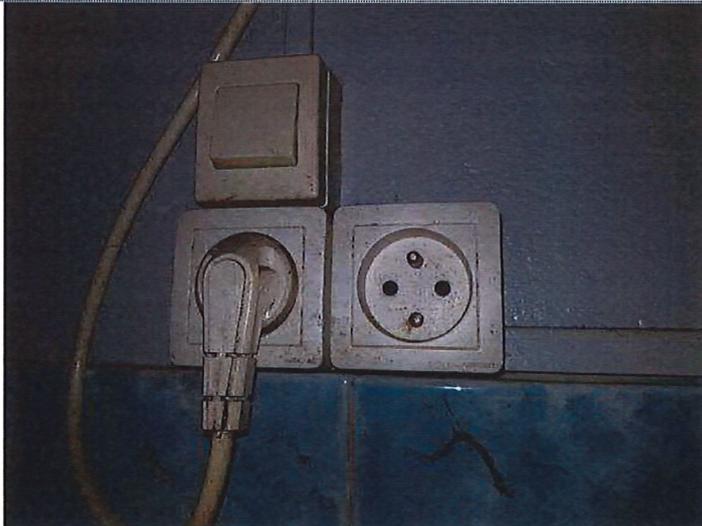
Point de contrôle N° B.6.3.1 a)

Description : Local contenant une baignoire ou une douche : l'installation électrique ne répond pas aux prescriptions particulières appliquées à ce local (adéquation entre l'emplacement où est installé le MATERIEL ELECTRIQUE et les caractéristiques de ce dernier – respect des règles de protection contre les chocs électriques liées aux zones).

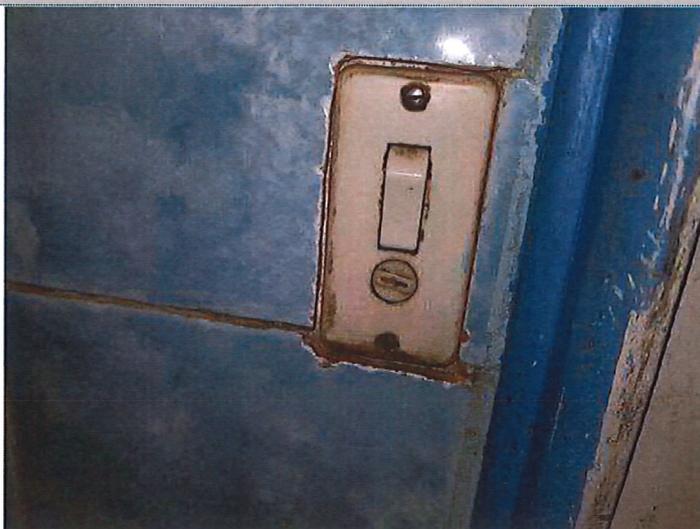
Point de contrôle N° B.8.3 a)

Description : L'installation comporte au moins un MATERIEL ELECTRIQUE vétuste.

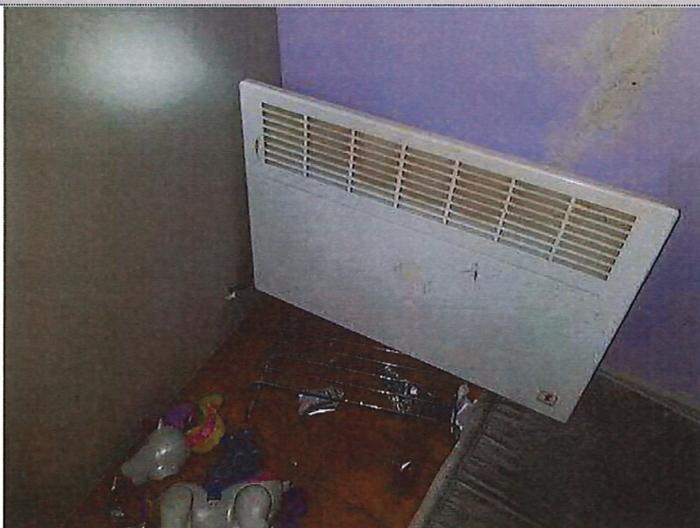
Point de contrôle N° B.8.3 b)

Description : L'installation comporte au moins un MATERIEL ELECTRIQUE inadapté à l'usage.
