PROCES VERBAL DE DESCRIPTION

BANQUE POPULAIRE AUVERGNE RHONE ALPES / Z
VALSERHONE (BELLEGARDE-SUR-VALSERINE)
26/02/2020

Dossier de Diagnostic Technique

Réalisation du Dossier de Diagnostic Technique
à l'occasion de la vente d'un bien immobilier à usage d'habitation

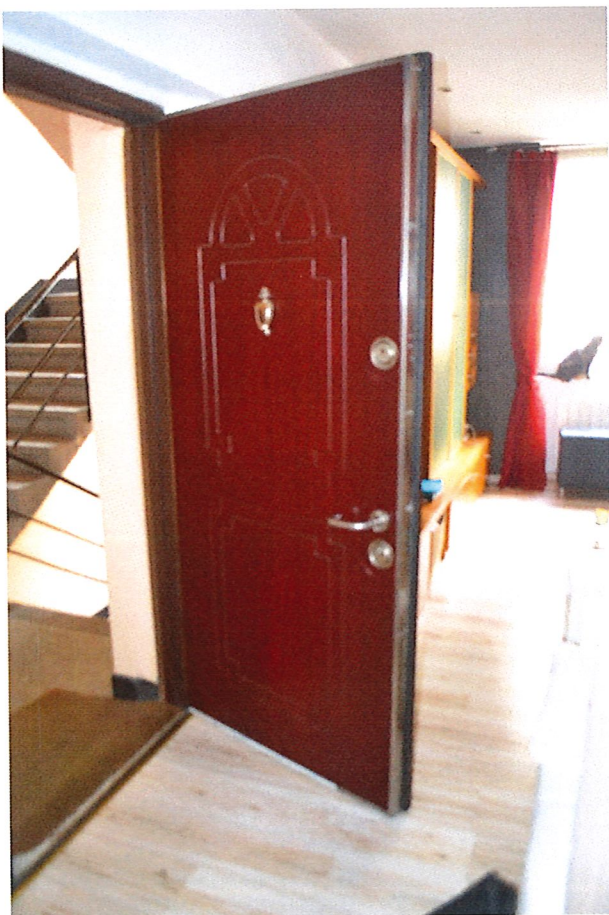
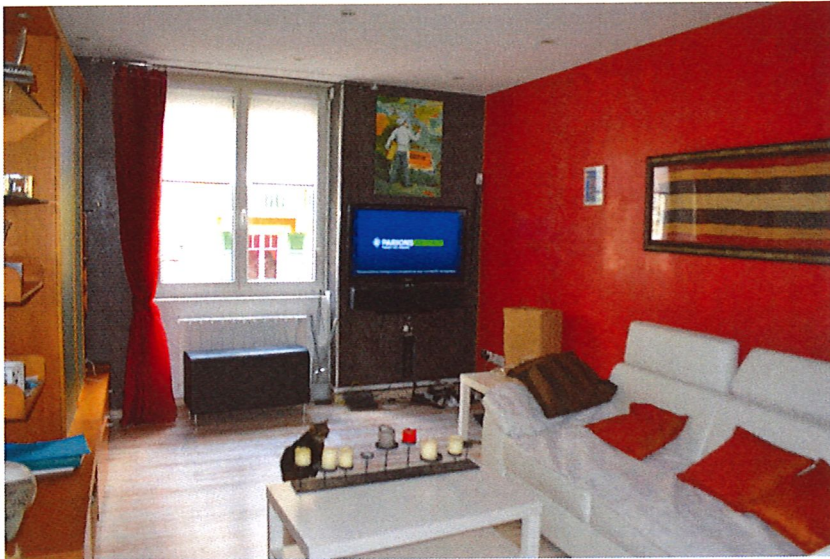
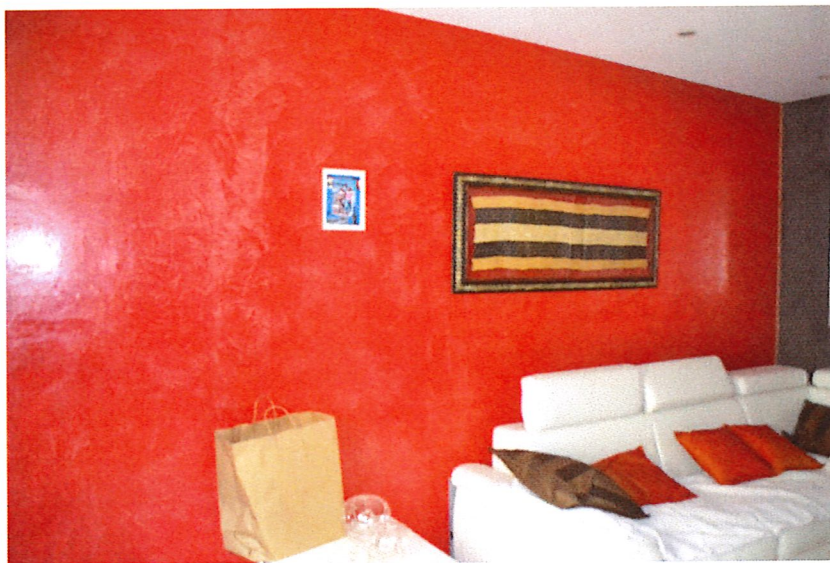
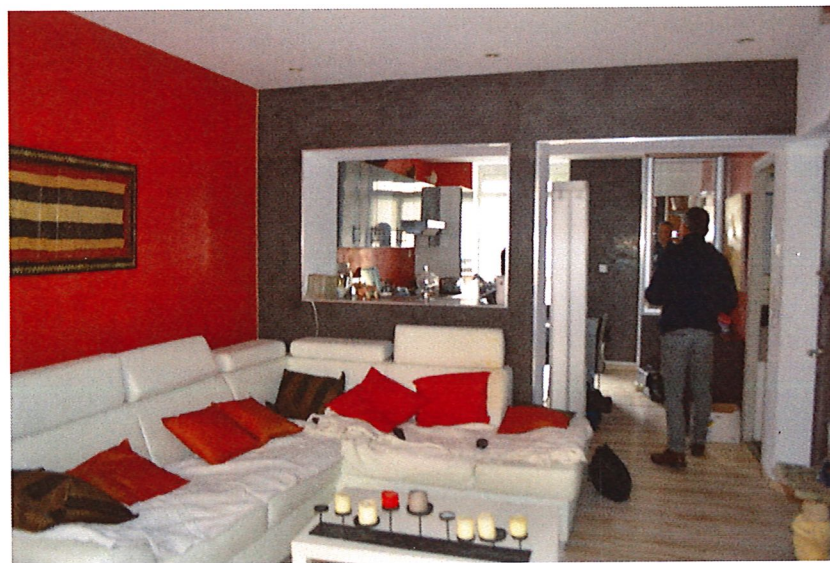
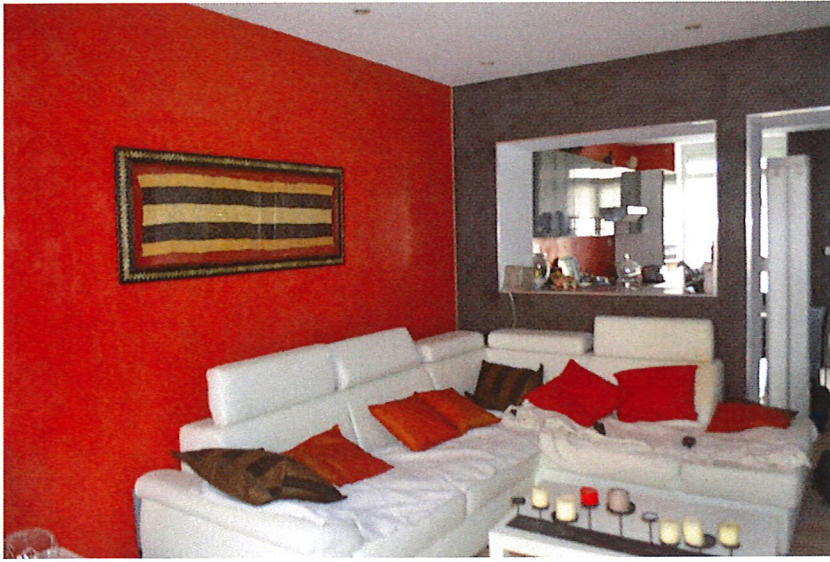
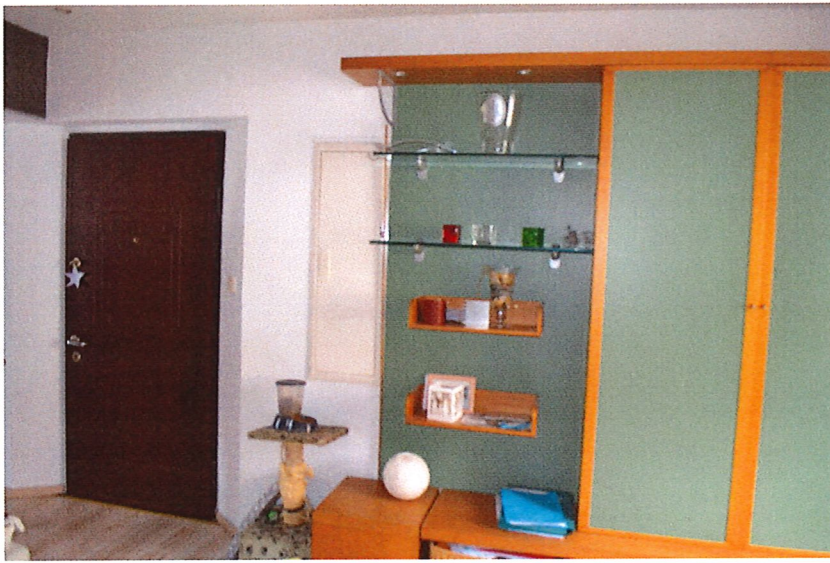
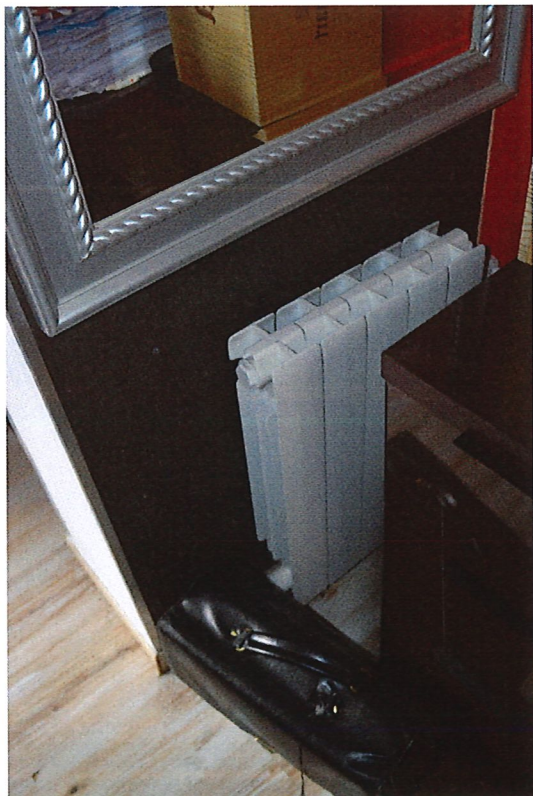
Pièce à vivre

Au plafond, peinture type gouttelettes, avec spots intégrés.

Les murs sont recouverts d'un stuc rouge, noire et blanche.

Au sol, se trouve un faux-parquet clair. Présence de deux convecteurs électriques.

Luminosité naturelle assurée par une fenêtre, double vantail, PVC, donnant sur rue, pourvue de volet roulant électrique.

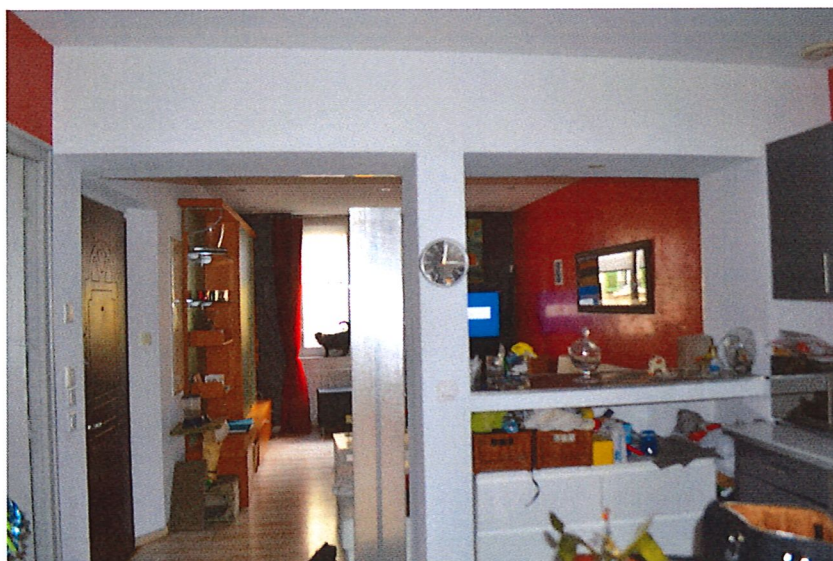
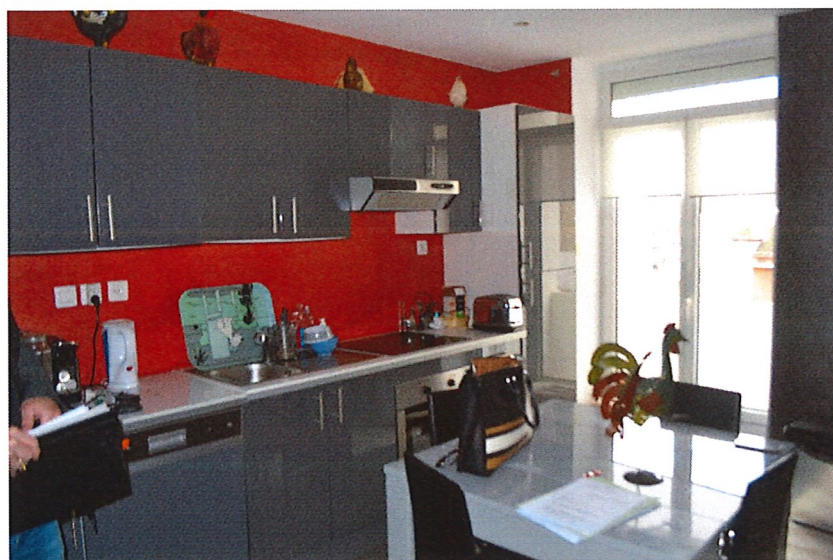
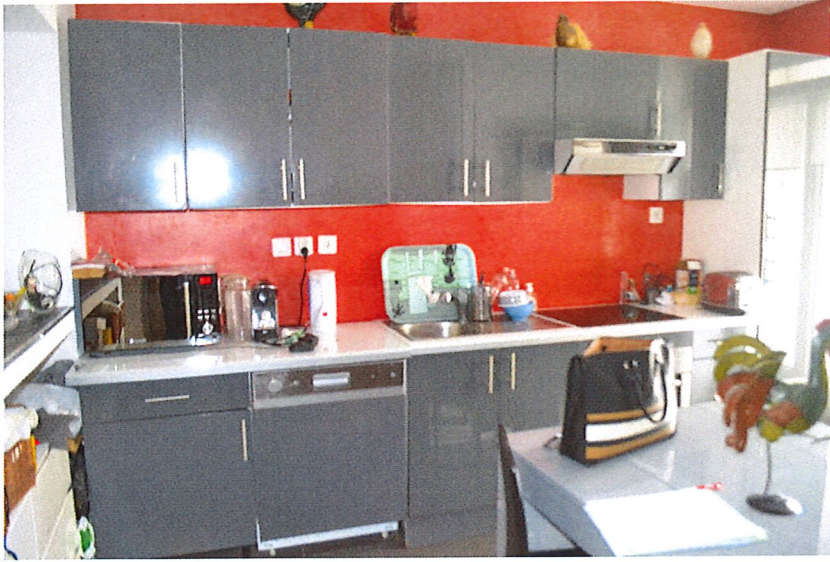
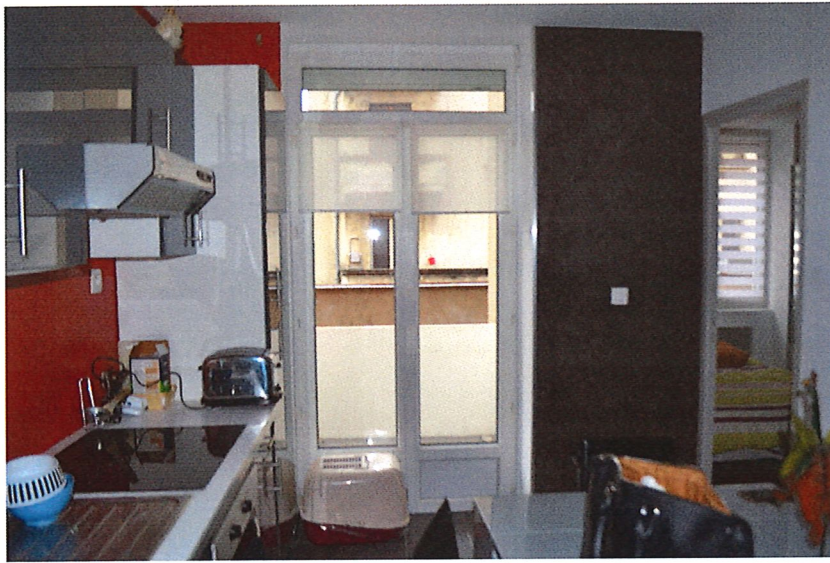
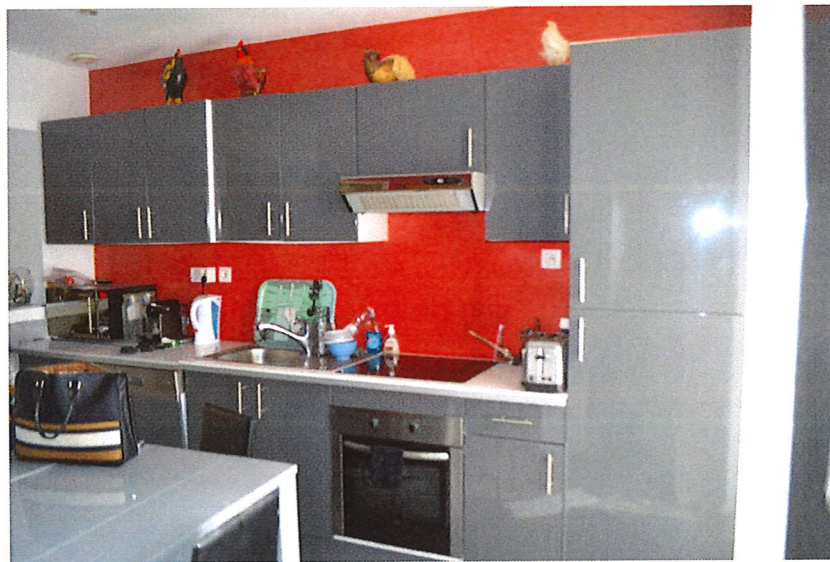
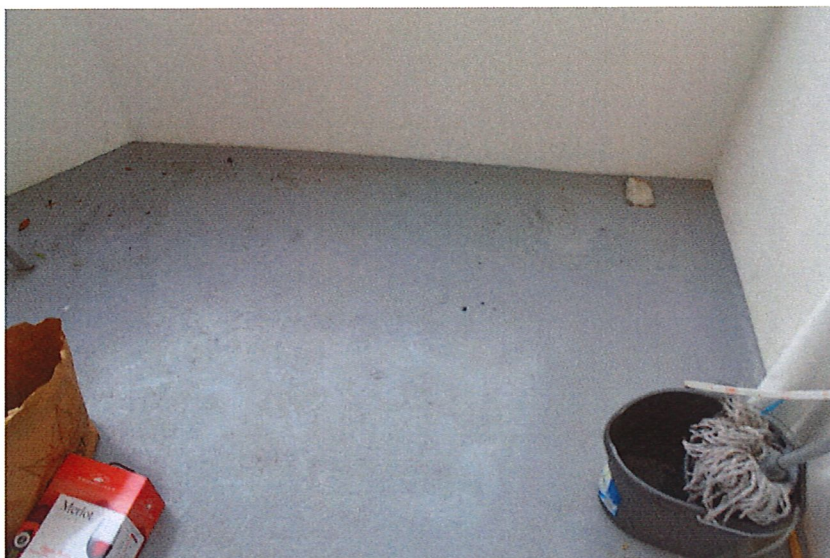
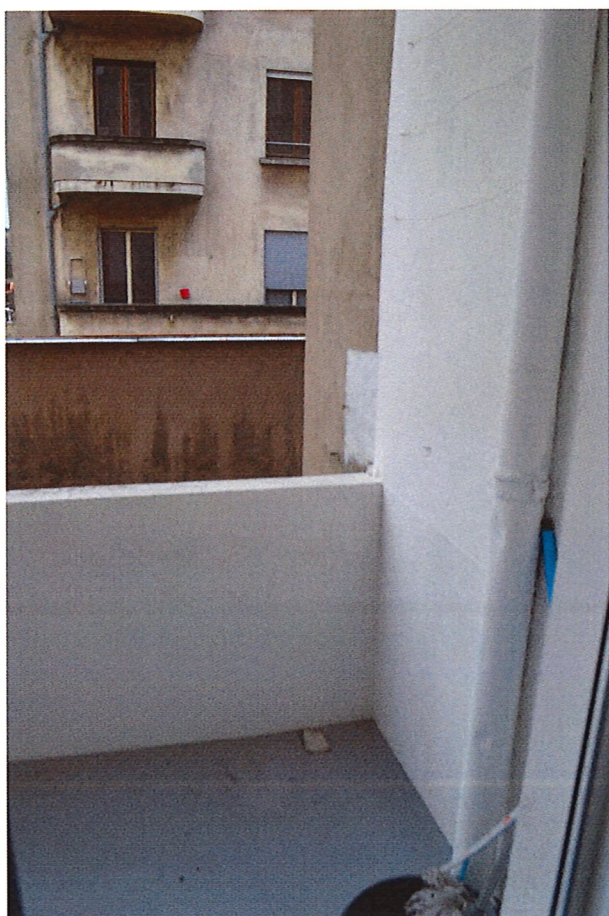
Cuisine ouverte

Au plafond, peinture type gouttelettes.

Les murs sont recouverts d'un stuc blanc, noir et rouge.

Au sol, se trouve un faux-parquet ainsi qu'un carrelage à relief noir.

Présence d'une cuisine équipée.

La luminosité naturelle est assurée par une porte-fenêtre, double vantail, avec store électrique, donnant sur une petite terrasse extérieure.

L'éclairage électrique est quant à lui assuré par des spots à led.

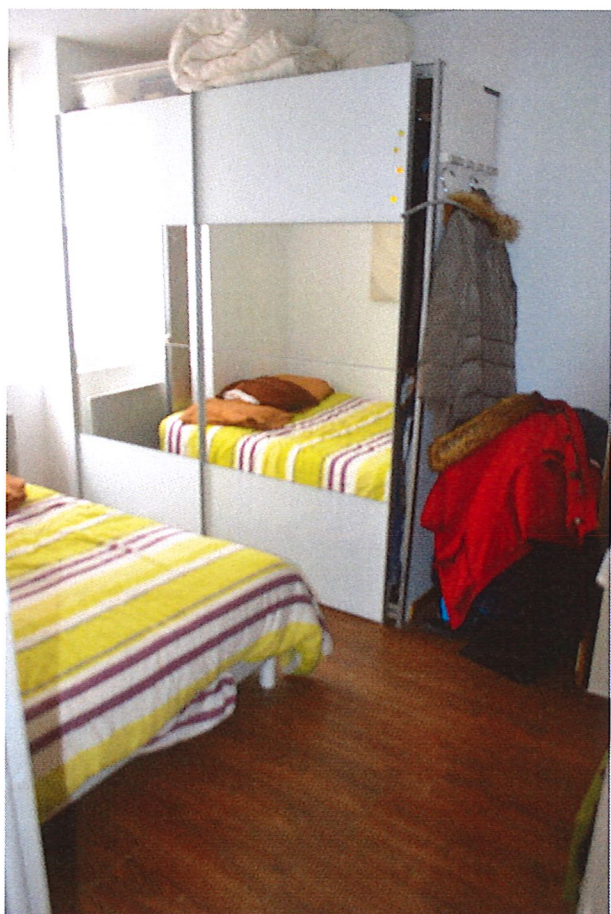
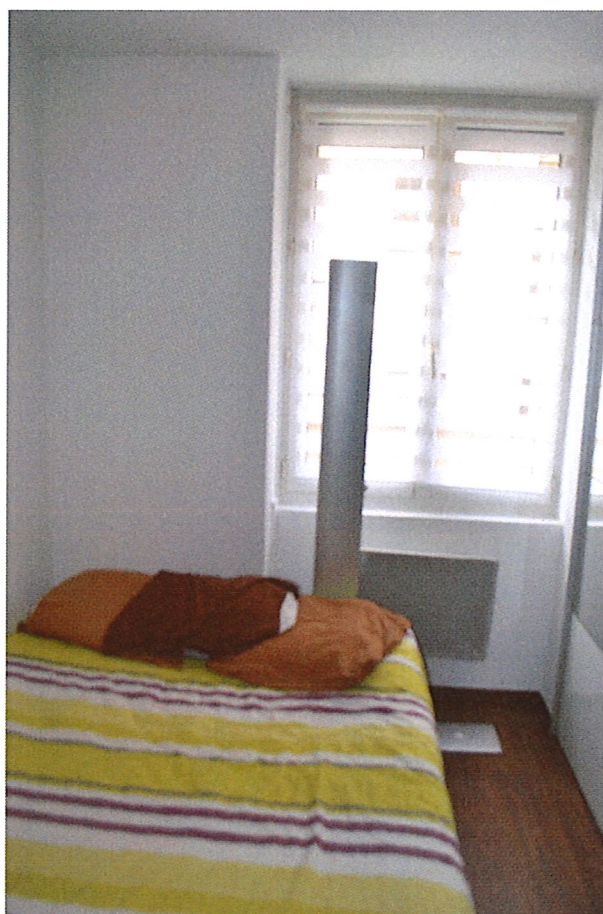
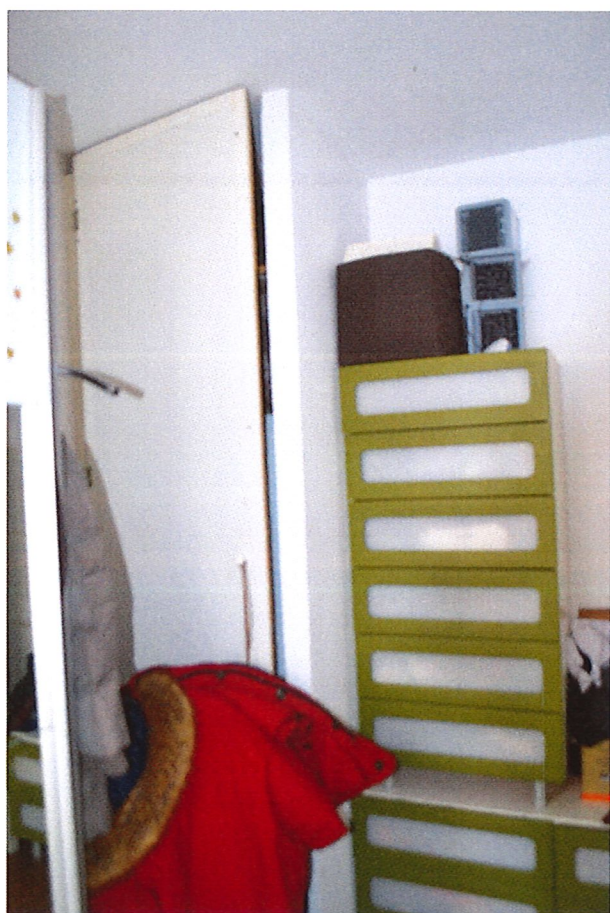
Chambre

Le plafond est recouvert d'une peinture type gouttelettes.

Les murs sont recouverts d'une peinture type gouttelette.

Présence d'un convecteur.

Au sol, parquet, en état d'usage.

Présence d'une fenêtre, double vantail, avec store roulant électrique, donnant sur l'arrière du bâtiment.

Présence d'un placard mural comportant la chaudière.

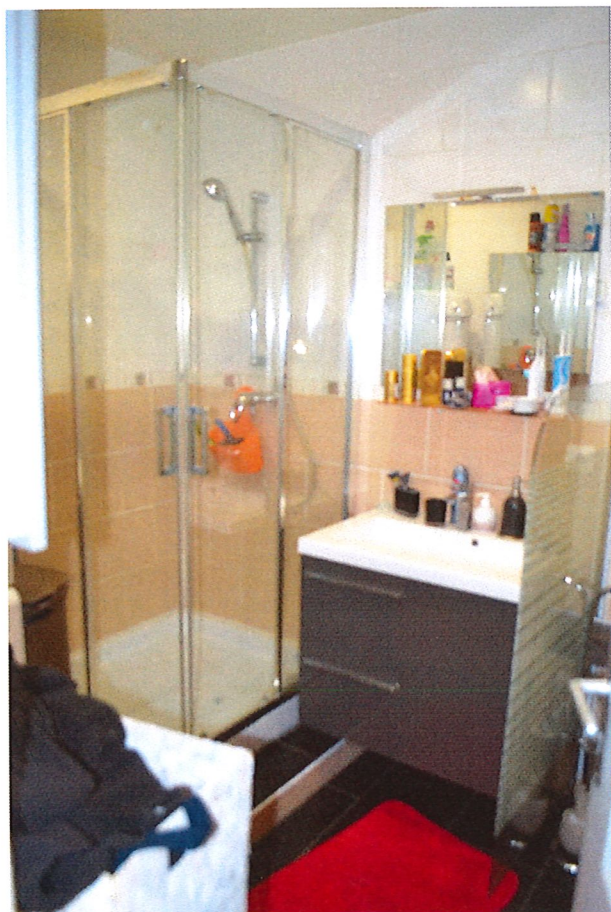
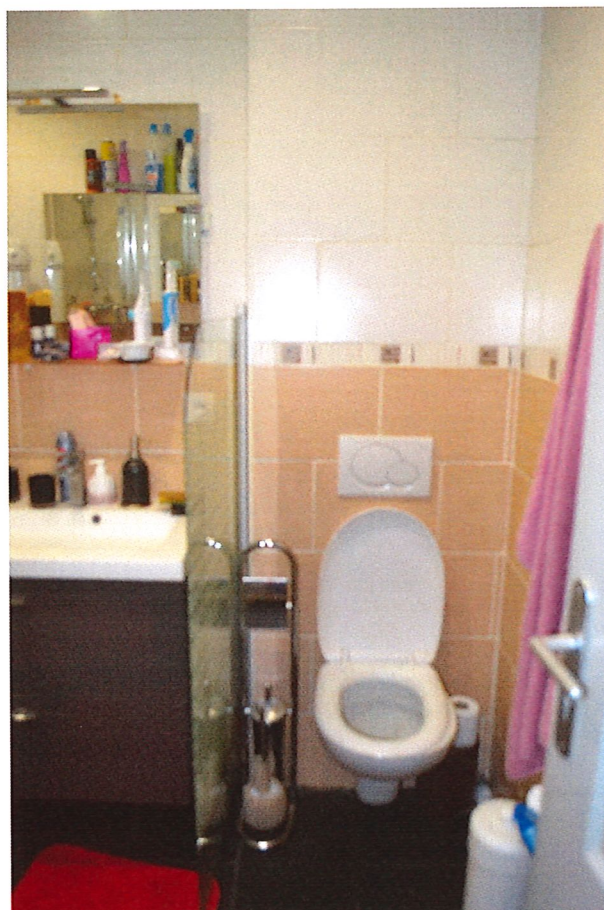
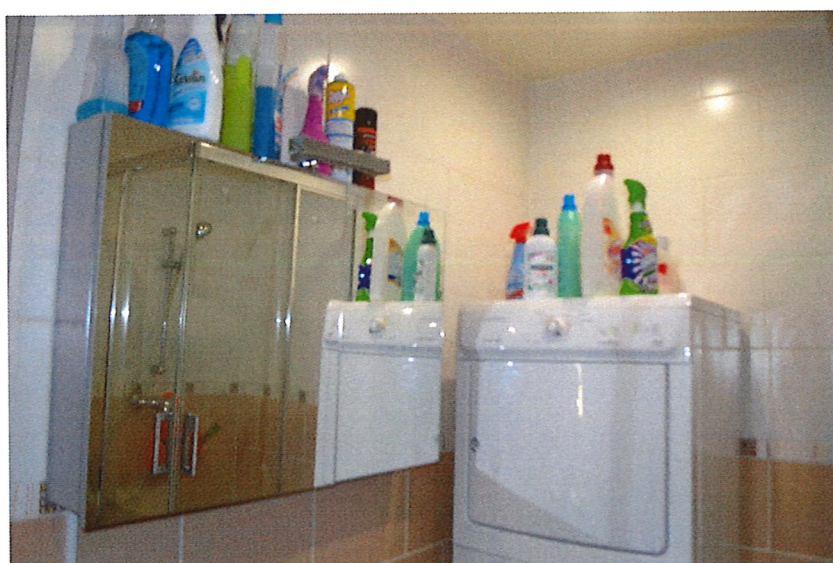
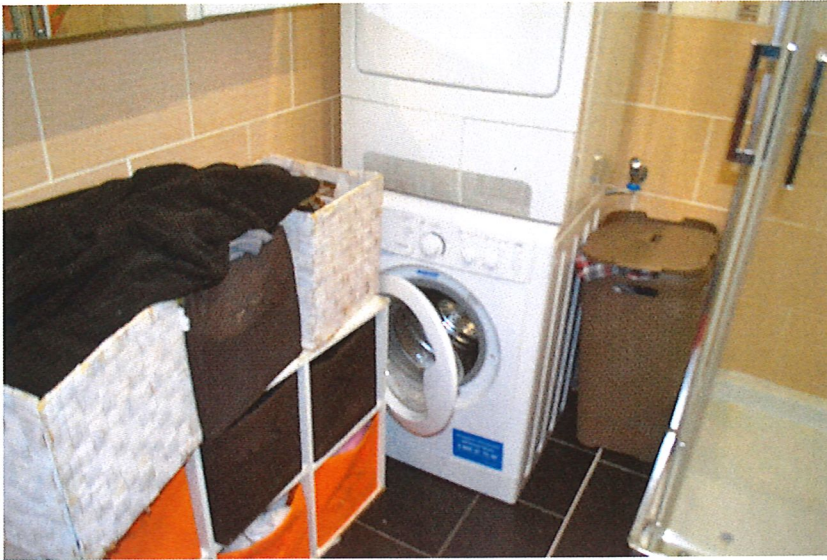
Salle d'eau / toilettes

Au plafond, peinture blanche avec spots intégrés.

Les murs sont pourvus de faïence claire, avec frise.

Au sol, carrelage noir.

Présence d'un bac à douche surélevé, avec porte vitrée, d'un meuble de salle de bain avec miroirs, ainsi que de toilettes, séparées par une petite porte vitrée. Présence d'un porte-serviette chauffant ainsi que de toilettes.

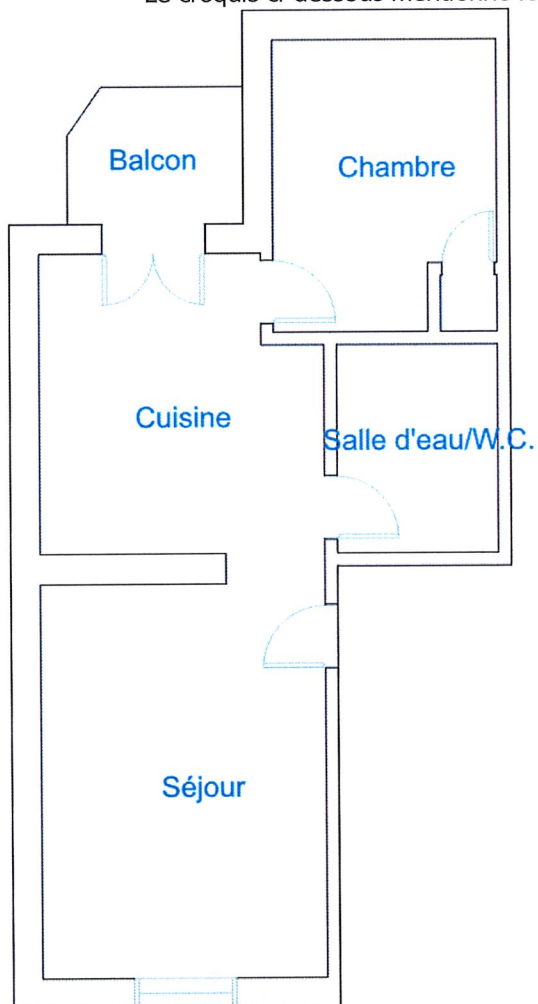
PLAN		Réf : 57296	Opérateur	Niveau	Étage 1	1/1
Propriétaire	ZAGAGNONI Alain	Habitable : 0,00m²	PIERROT David	Adresse		
		Annexes : 0,00m²	19 Rue Lafayette 01200 VALSERHONNE

Le croquis ci-dessous mentionne les pièces visitées :
