PROCES-VERBAL DE DESCRIPTION

GEX
15/09/2021

DOSSIER DE DIAGNOSTICS TECHNIQUES

Référence : 2021DI24228

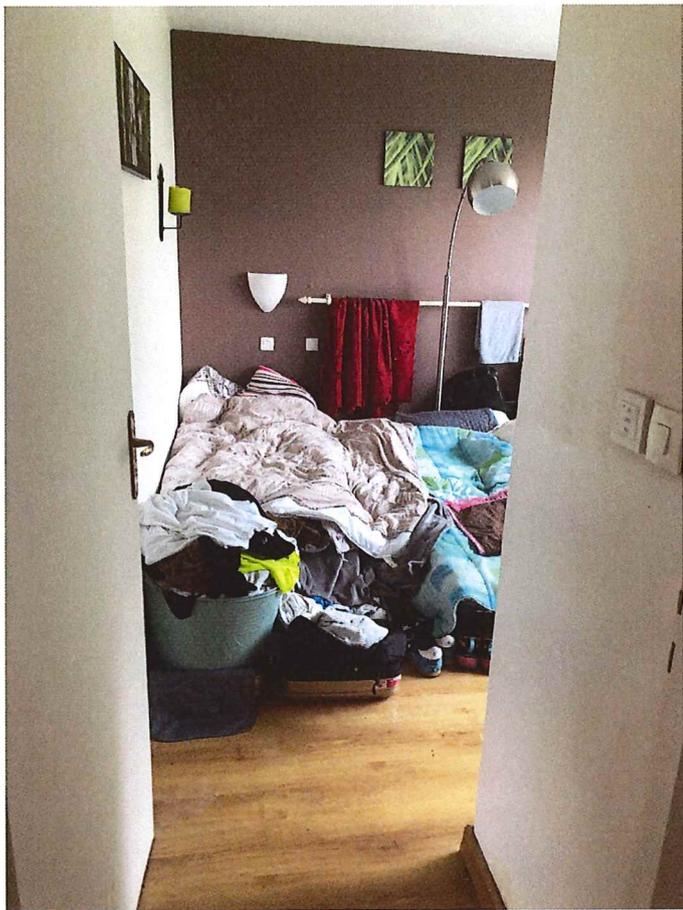
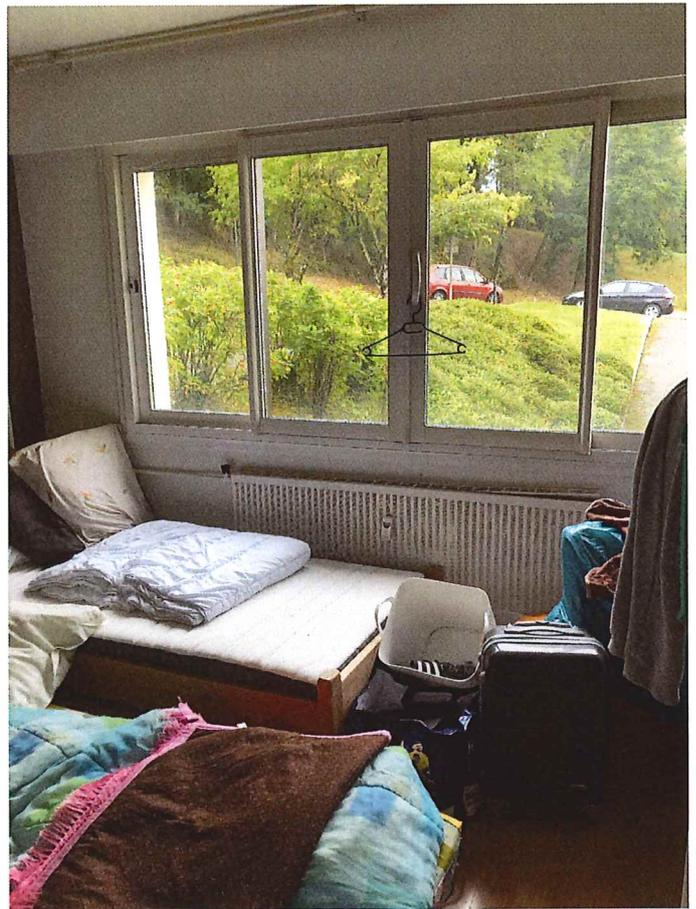
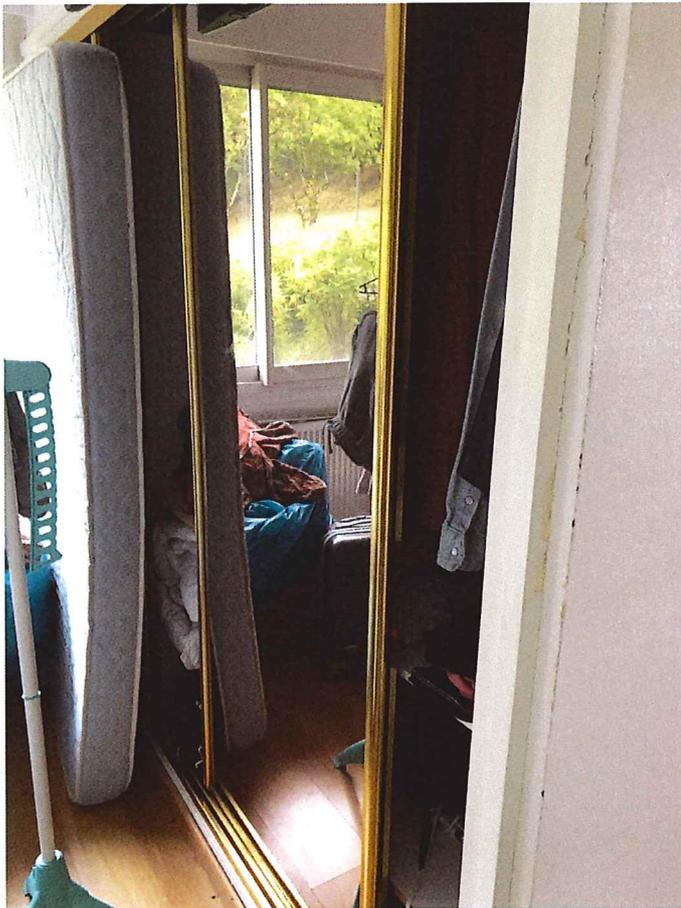
Chambre 1

En-dessous, se trouve un convecteur cassé.

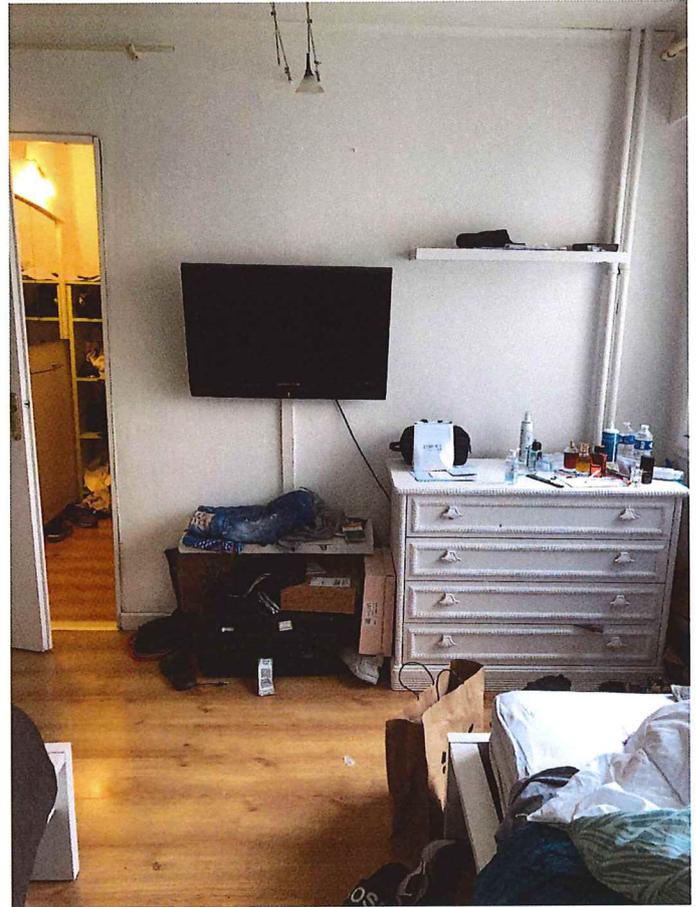
Cette chambre est équipée d'un dressing .

Le sol est recouvert de parquet, avec des plinthes décollées.

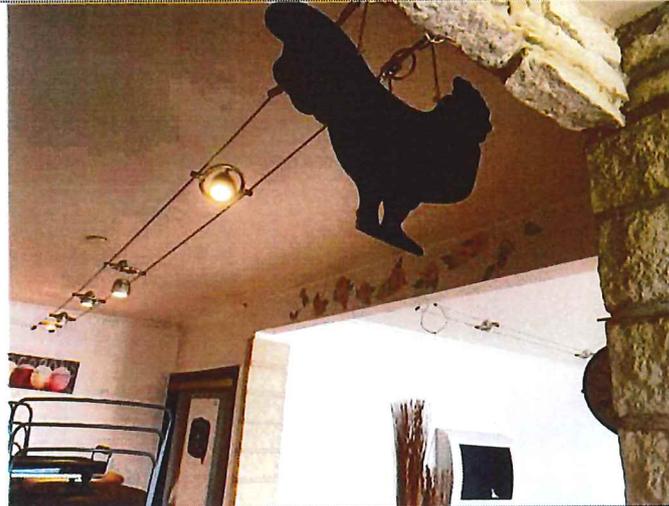
Point de contrôle N° B.3.3.6 a3)

Description : Au moins un CIRCUIT (n'alimentant pas des socles de prises de courant) n'est pas relié à la terre.

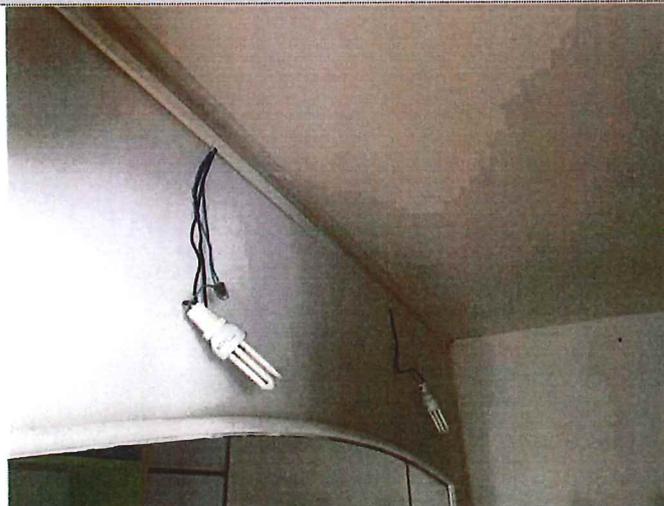
Point de contrôle N° B.8.3 e)

Description : Au moins un CONDUCTEUR isolé n'est pas placé sur toute sa longueur dans un conduit, une goulotte, une plinthe ou une huisserie, en matière isolante ou métallique, jusqu'à sa pénétration dans le MATERIEL ELECTRIQUE qu'il alimente.
