PROCÈS-VERBAL DE DESCRIPTION

**CRÉDIT FONCIER DE FRANCE /
GROISSIAT
28/06/2023**

Certifie m'être spécialement transportée ce jour sur la commune de GROISSIAT (01100), au 489 rue Hyppolyte Jobin, à l'effet de dresser un procès-verbal de description des biens immobiliers appartenant à _____ né le 1^{er} juillet 1981 à SARKIKARAAGAC (TURQUIE), magasinier, de nationalité turque, et son épouse, _____ née le 8 septembre 1981 à SAINT-CLAUDE (39200), de nationalité française,.

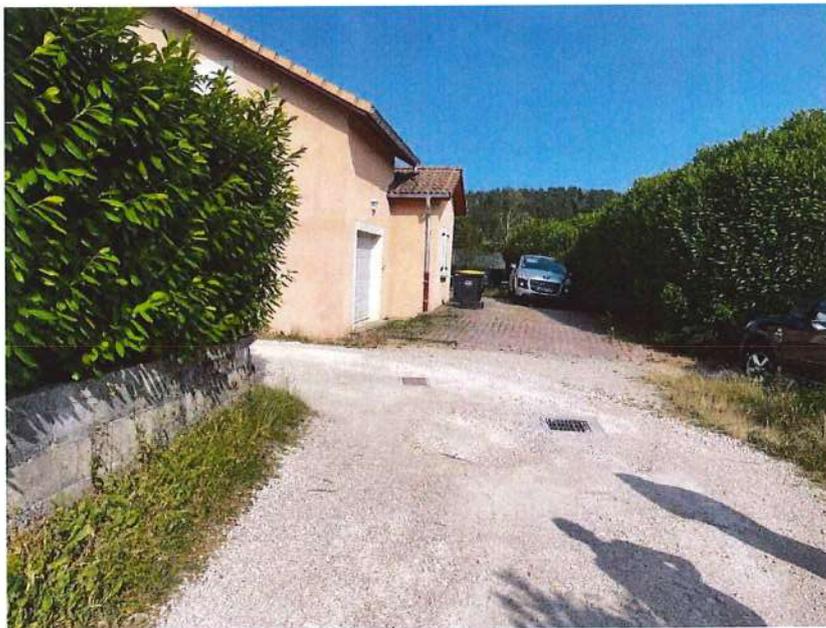
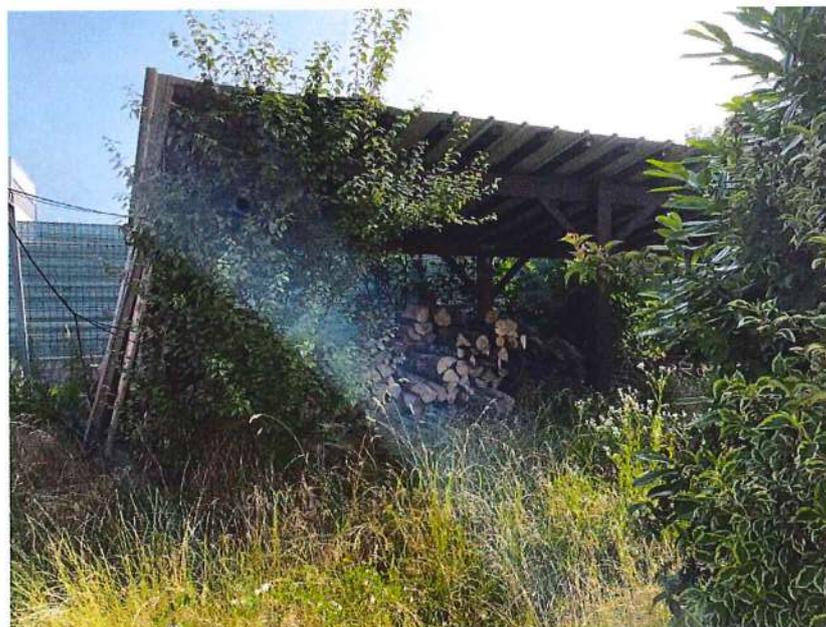
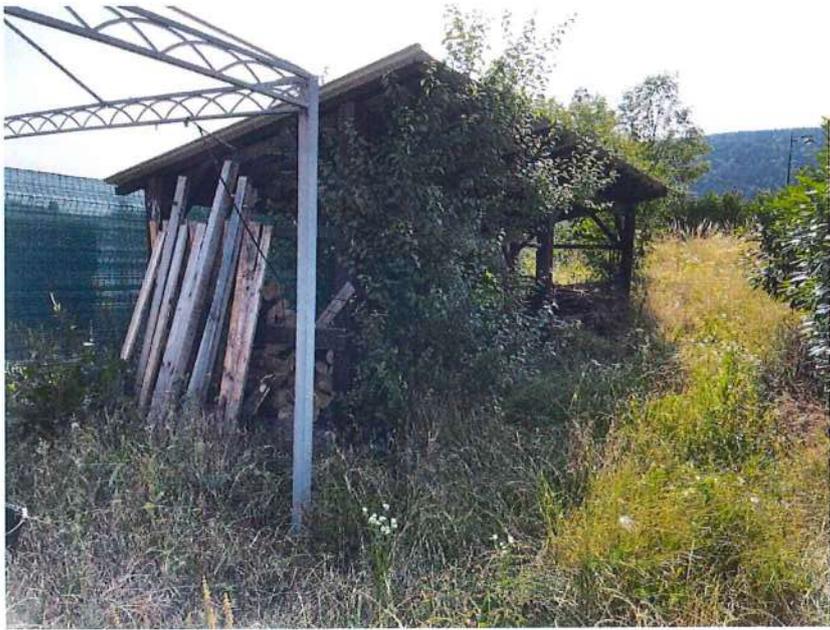
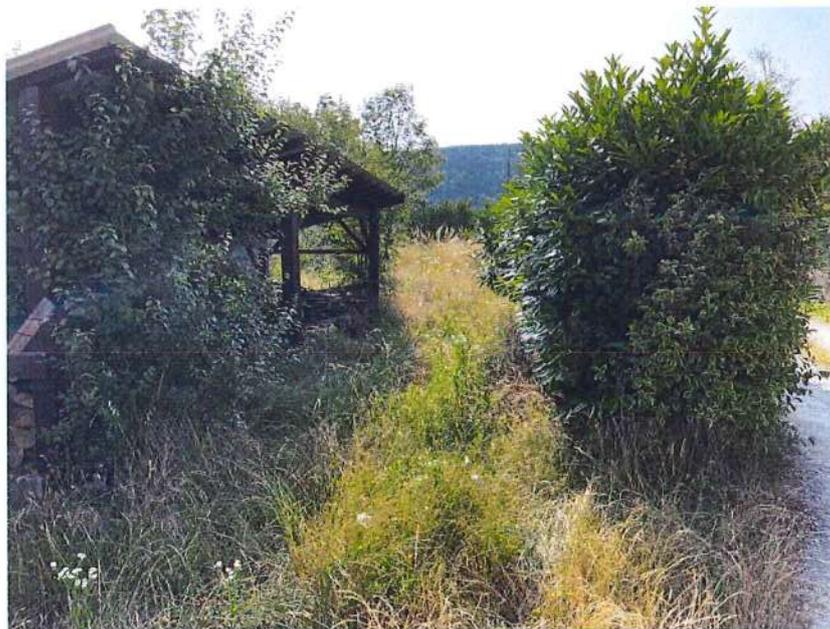
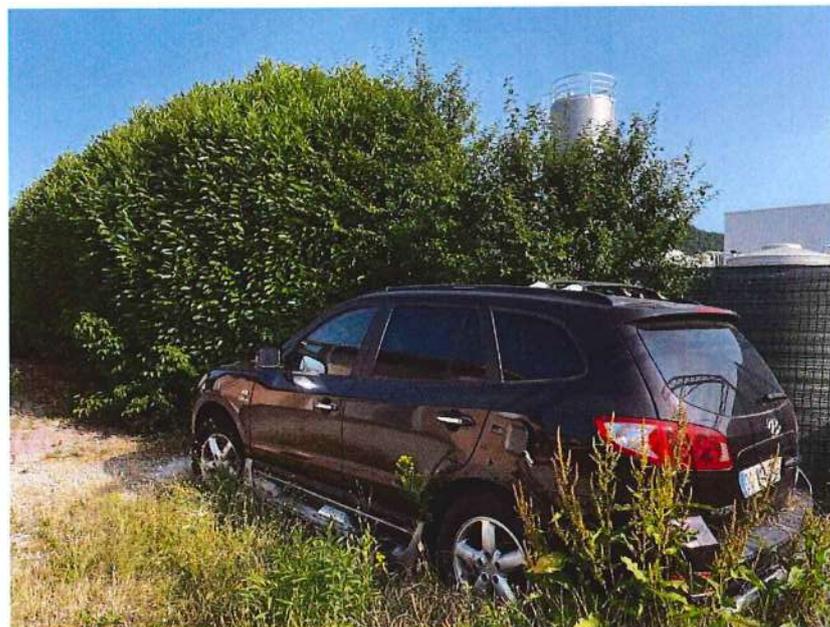
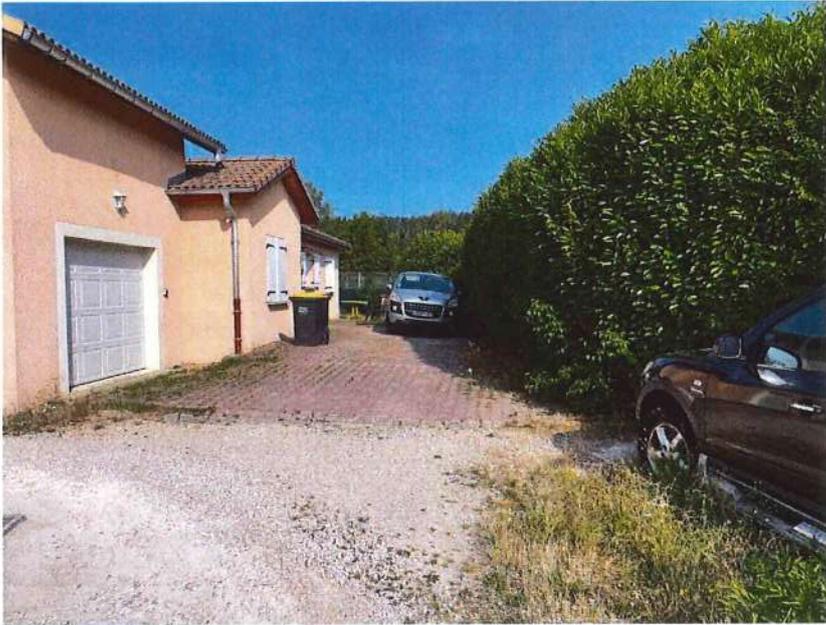
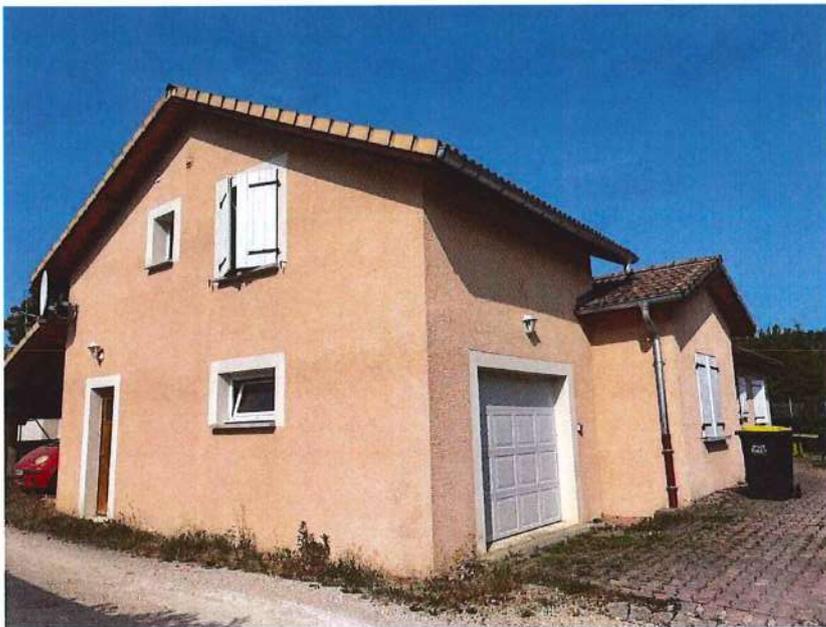
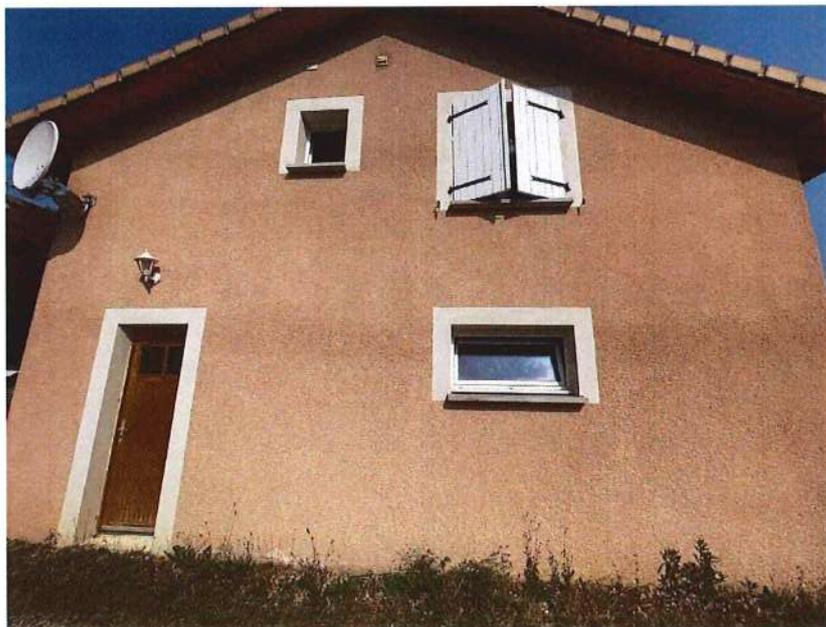
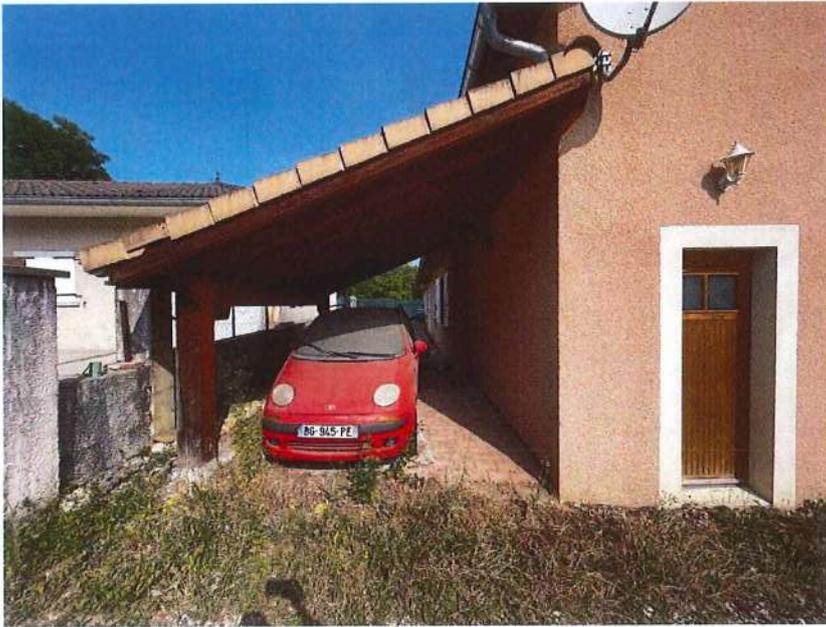
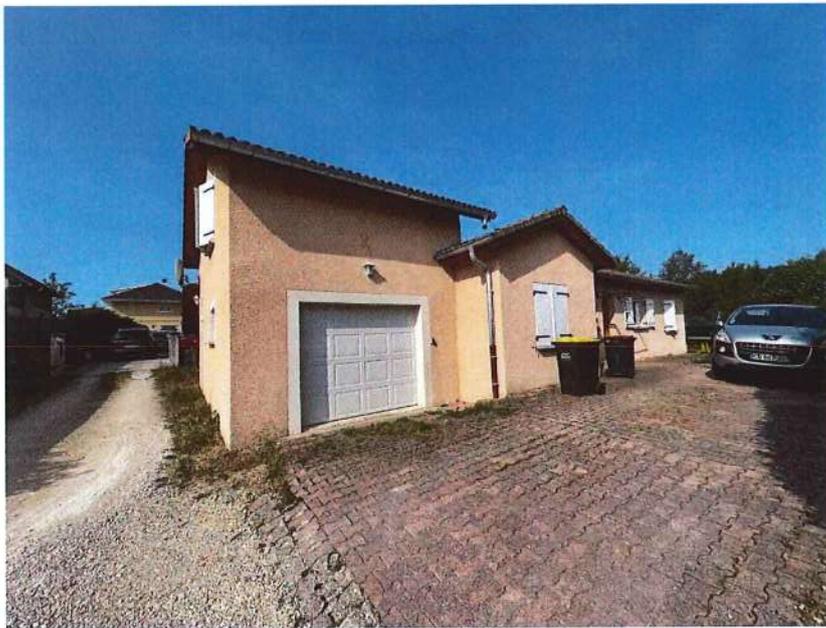
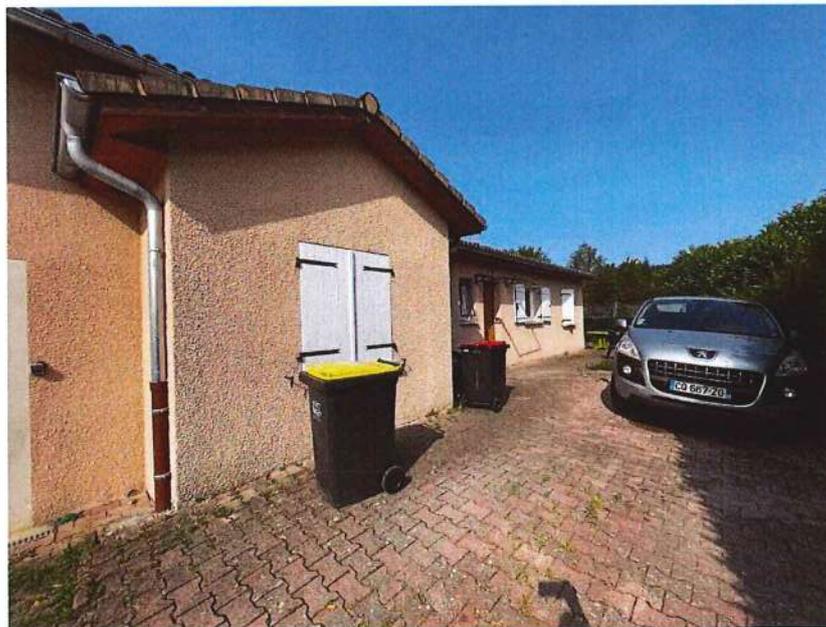
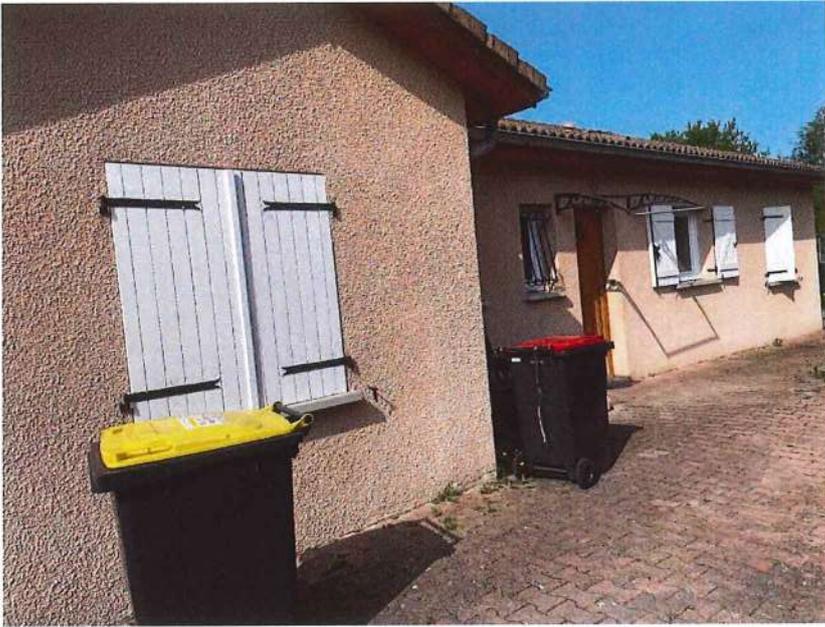
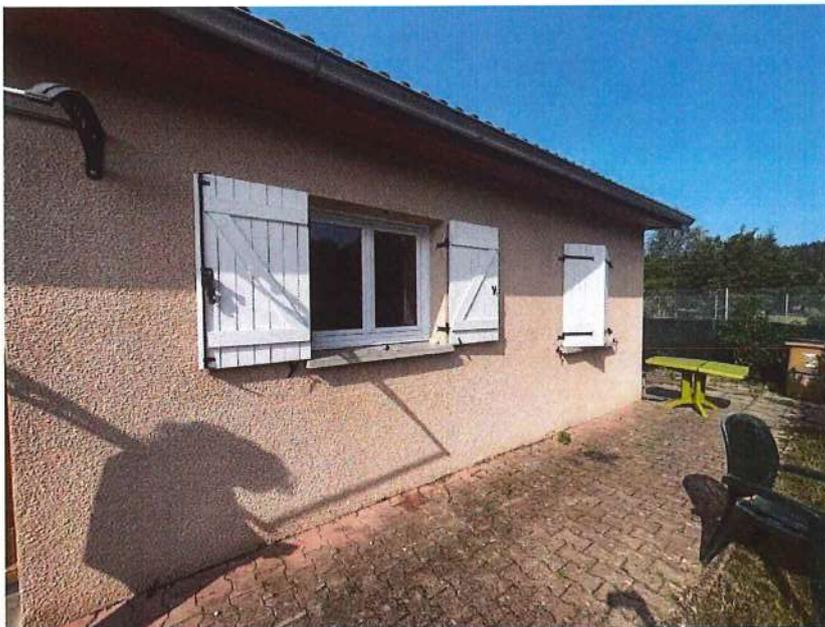
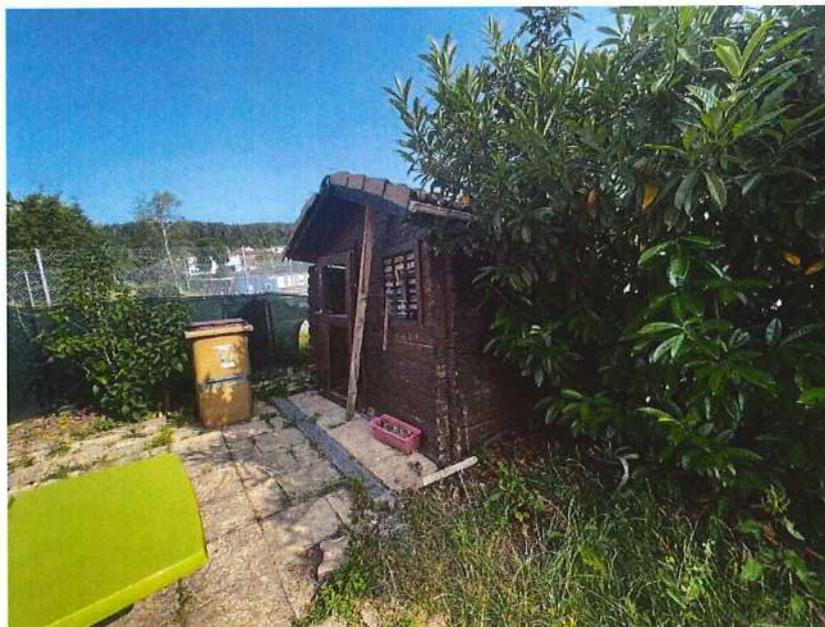
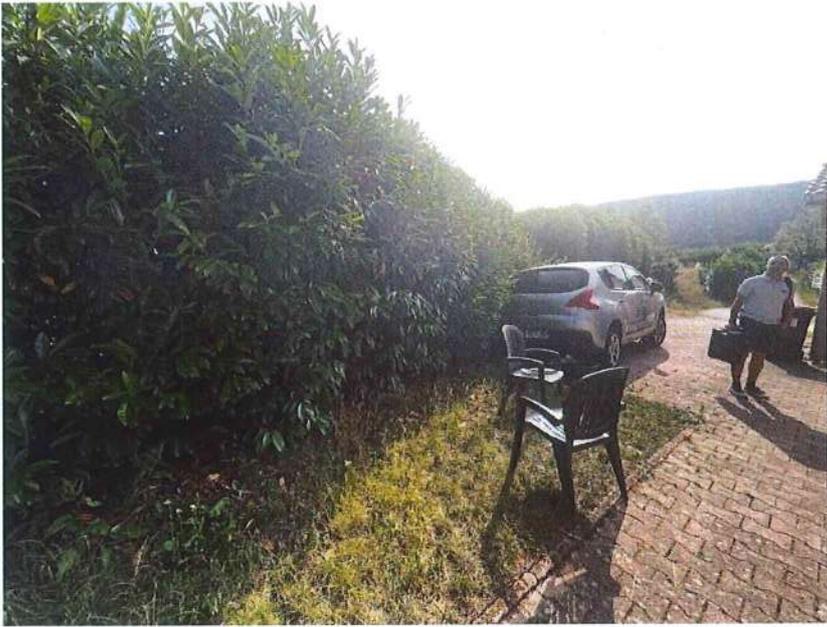
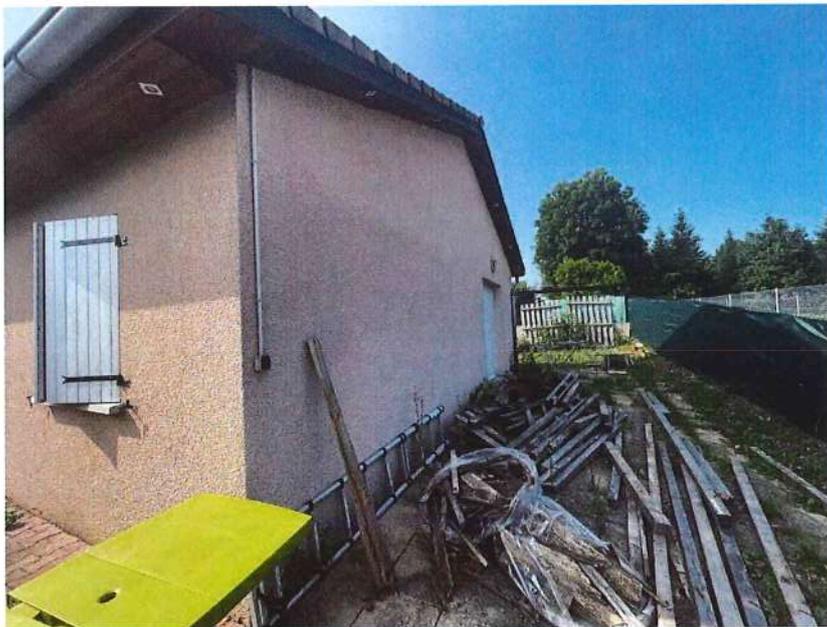
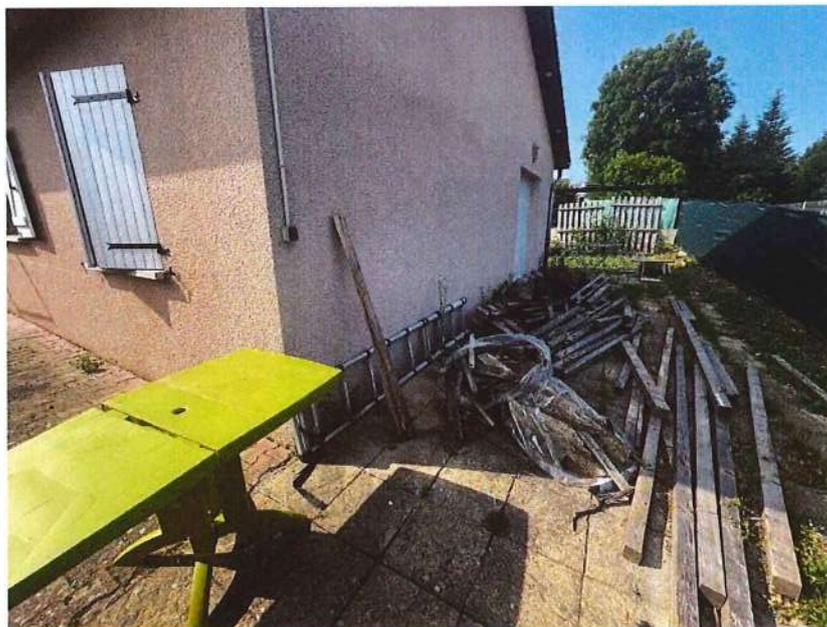
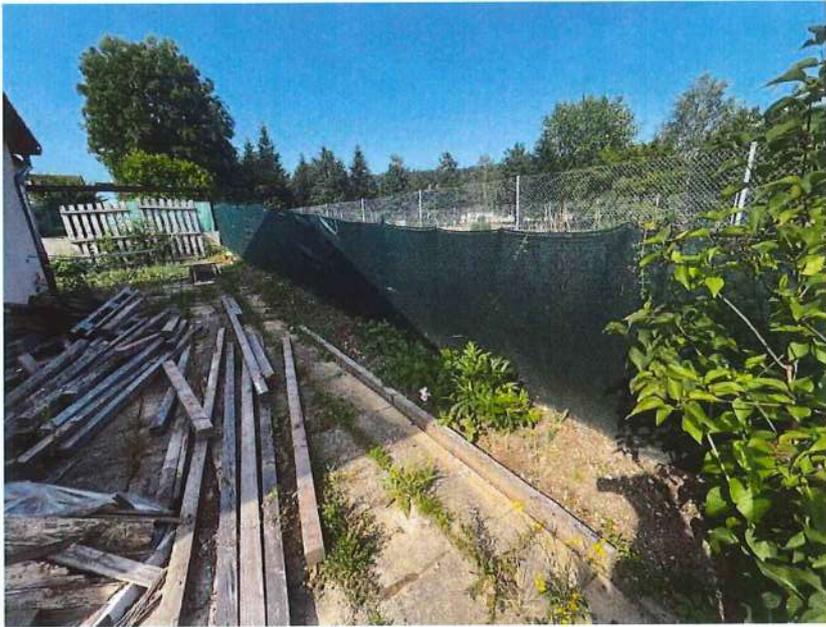
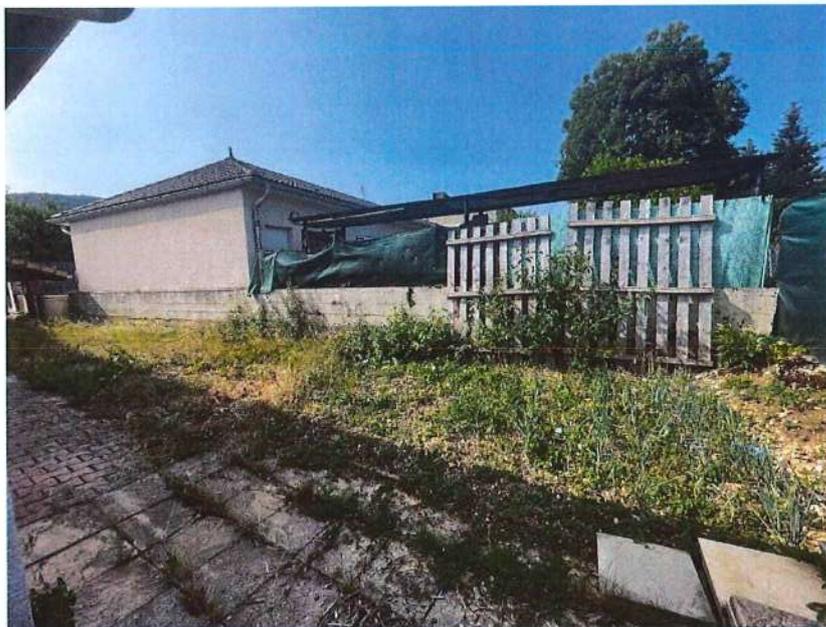
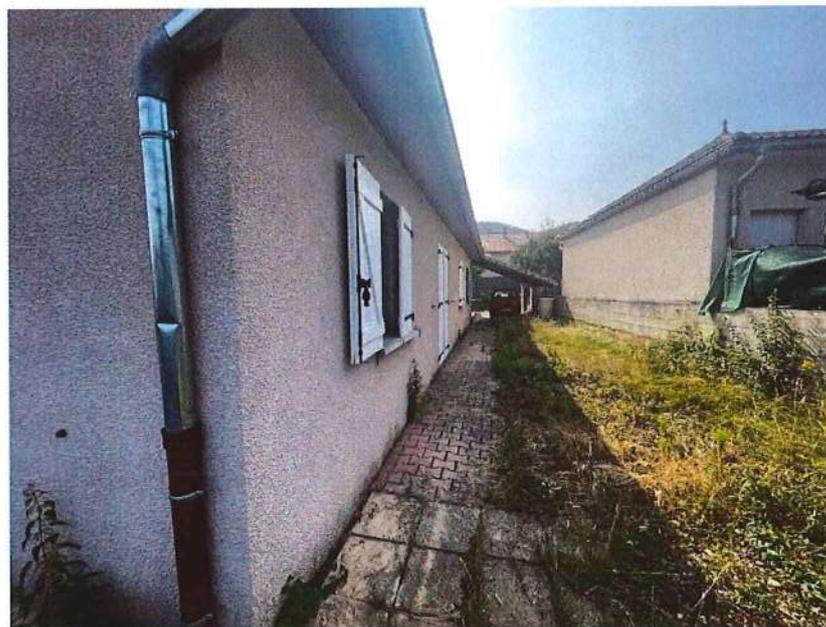
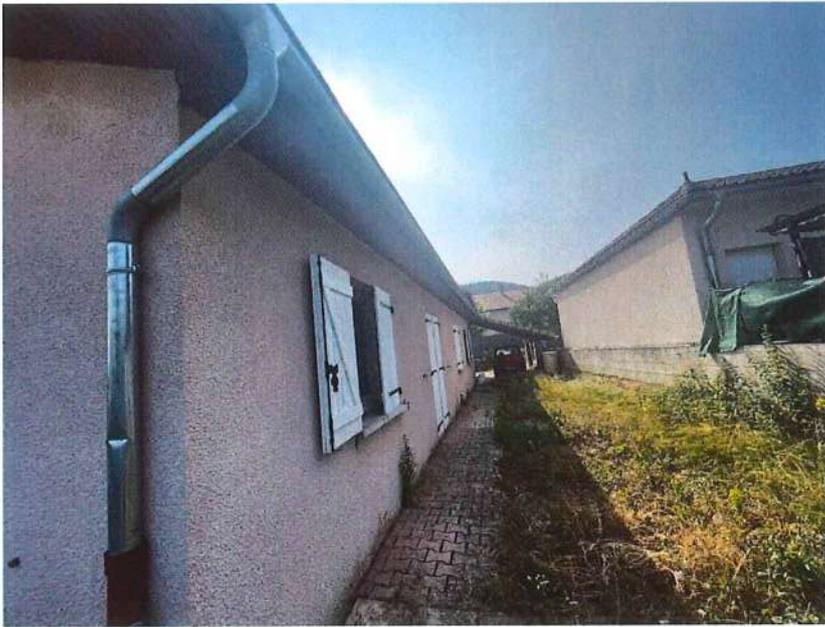
III - DESCRIPTION EXTÉRIEURE

Le pourtour de la maison est constitué d'une cour, d'allées, en mauvais état, ainsi que d'un chemin gravillonné et d'une partie en herbe, le tout non entretenu.

Il existe des chéneaux, côté Est, avec un impact en partie centrale.

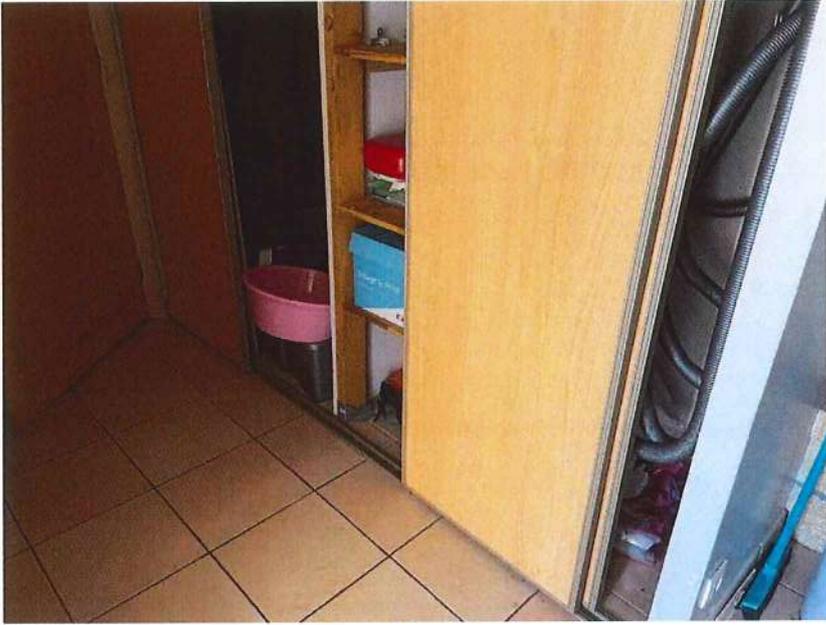
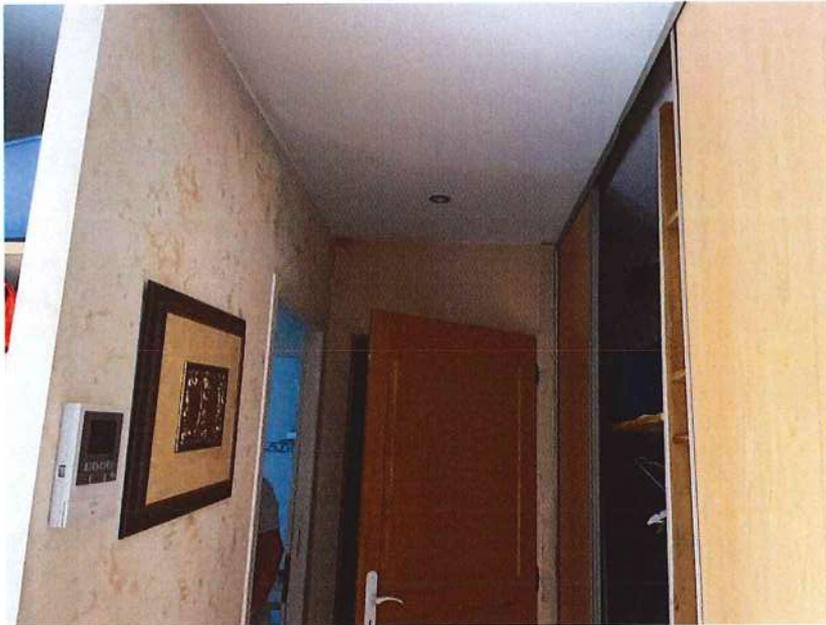
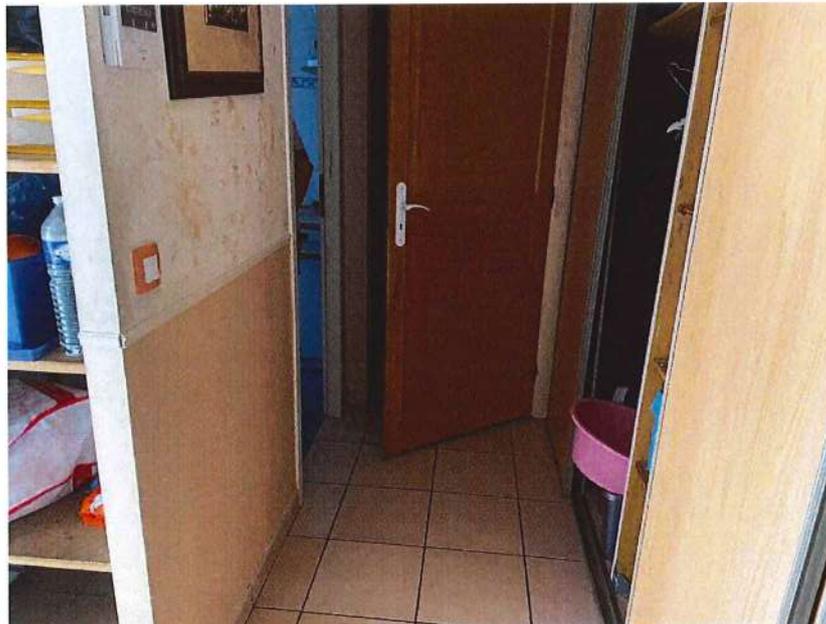
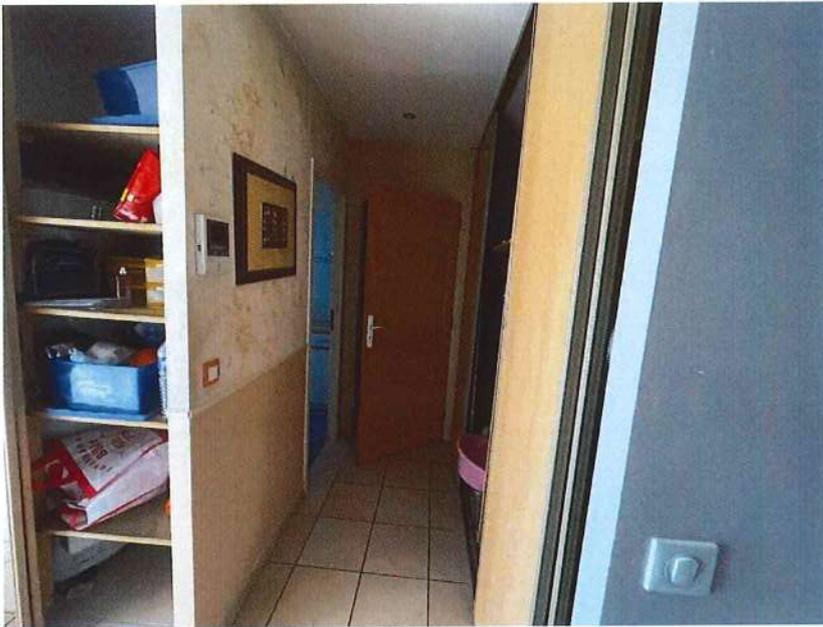
A - REZ-DE-CHAUSSÉE

Le plafond est recouvert de peinture blanche, sale.

Les murs sont recouverts d'une tapisserie, avec baguettes, en état d'usage.

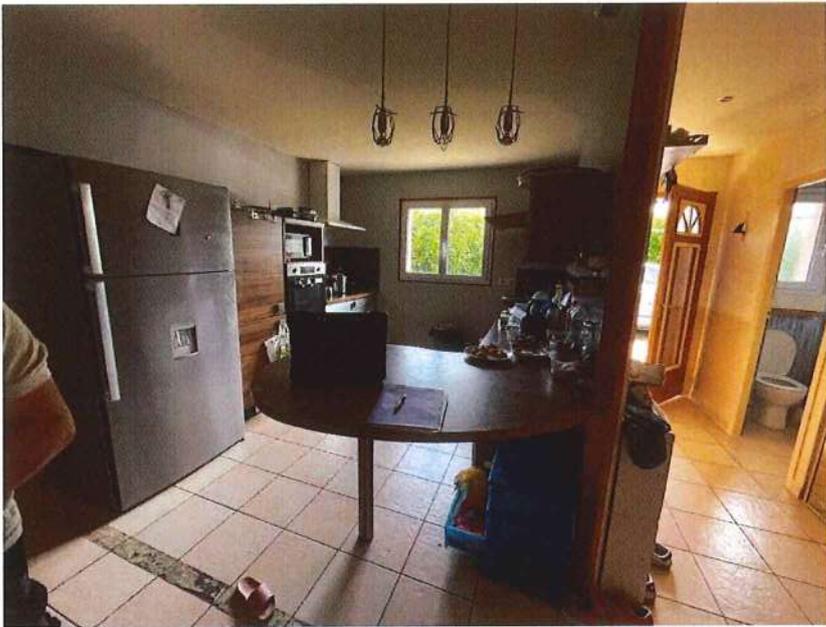
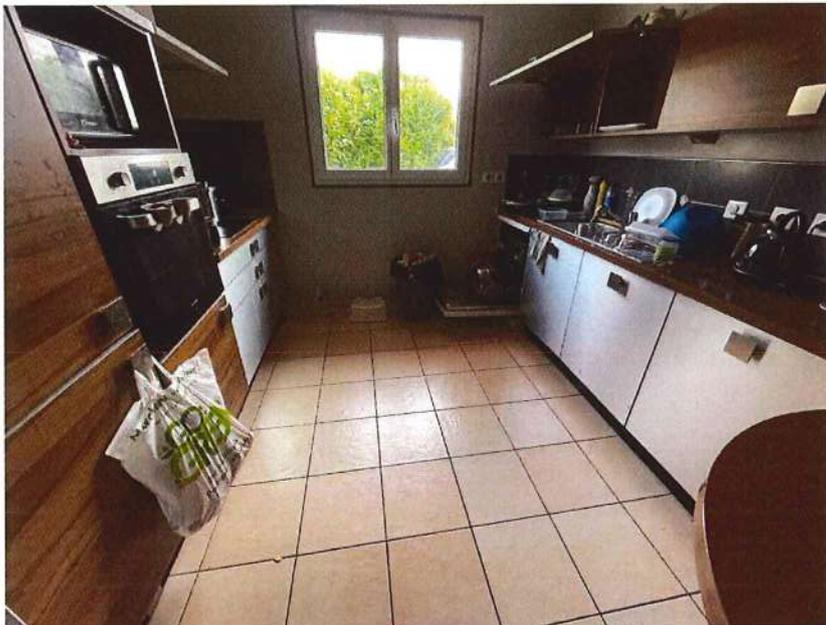
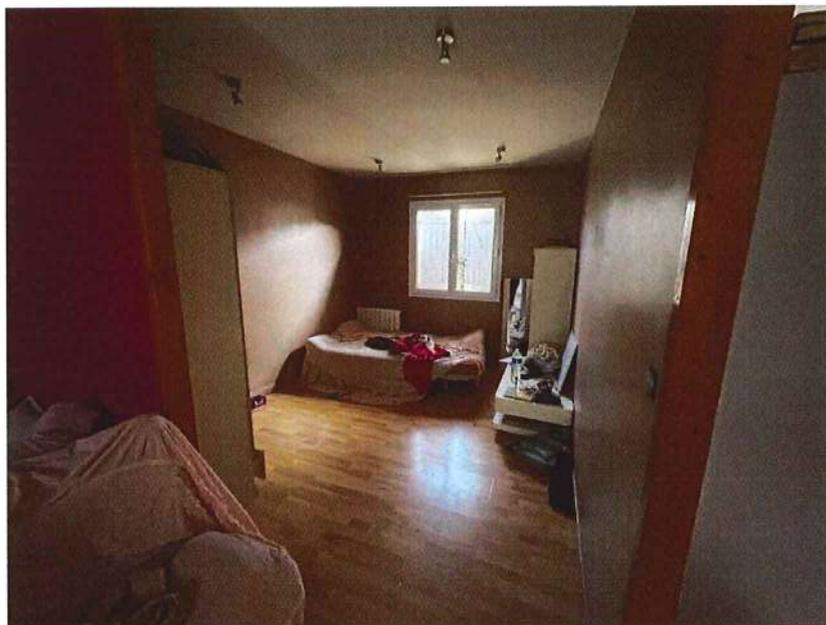
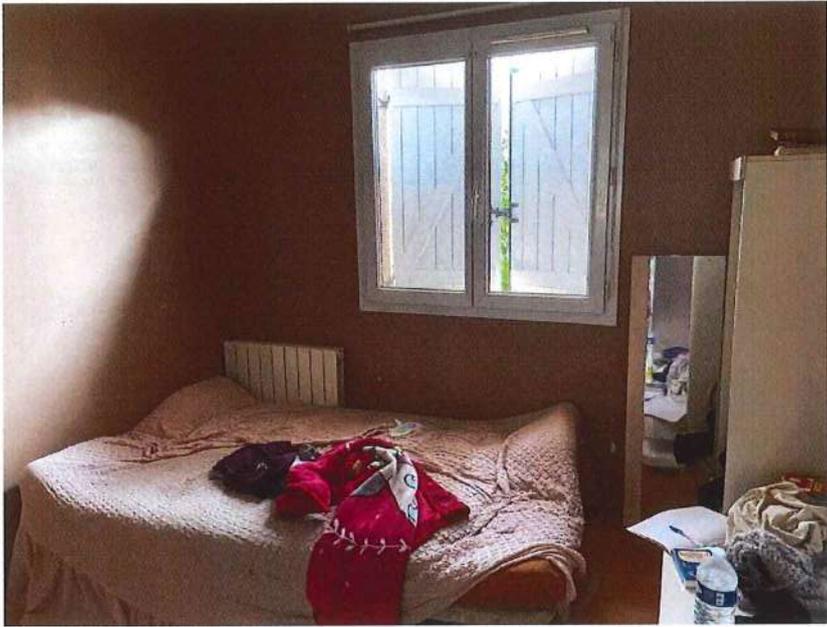
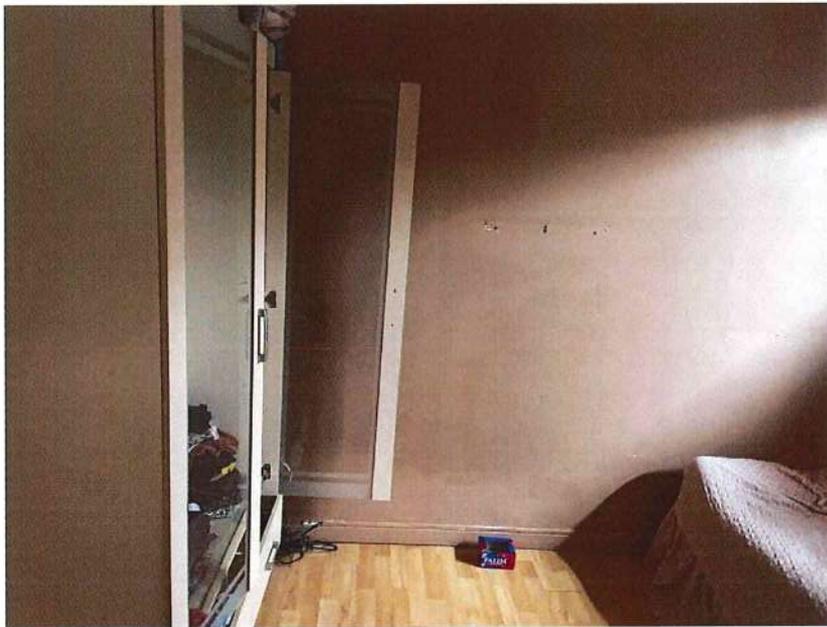
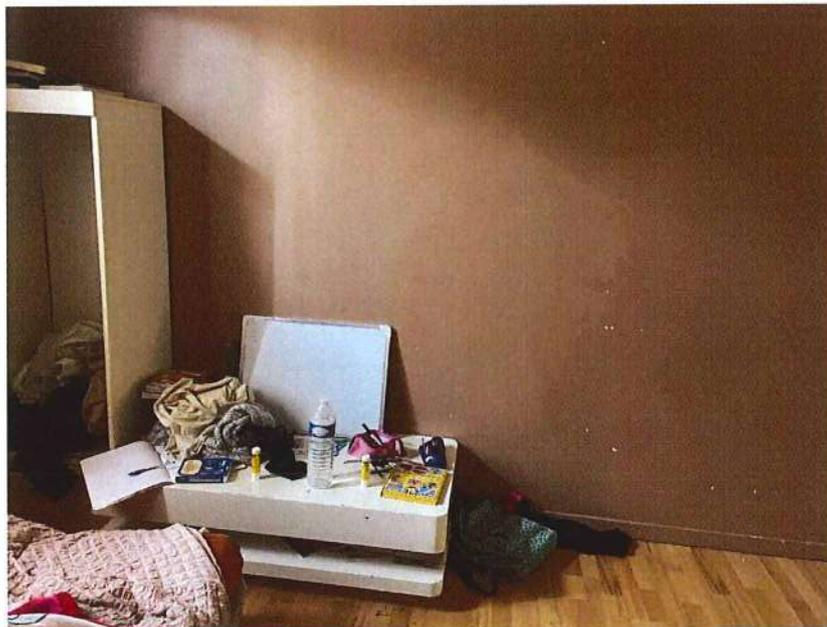
Pièce de vie / cuisine

Le plafond est recouvert de peinture blanche, sale.

Les murs sont recouverts d'une tapisserie grise, en mauvais état.

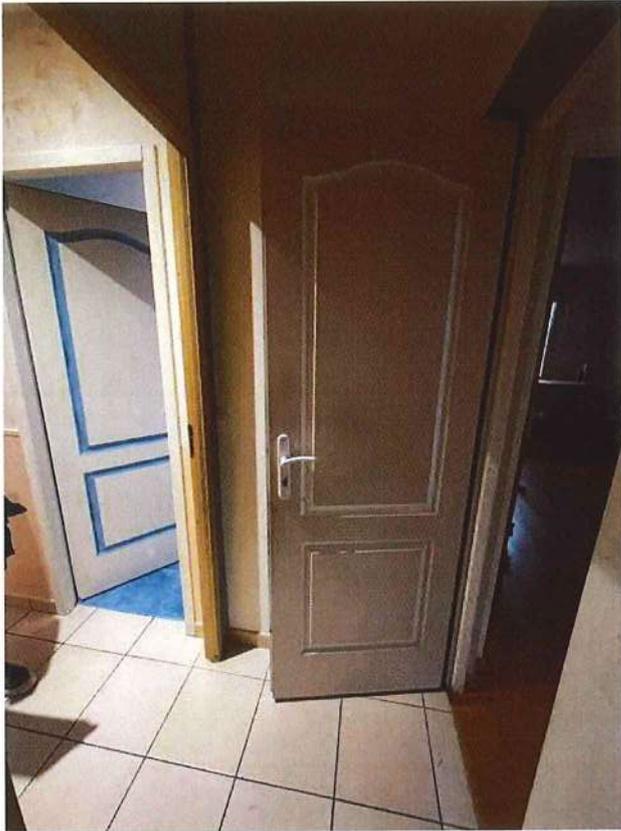
Salle de bain

Les portes de cet espace sont peintes en gris, en mauvais état.

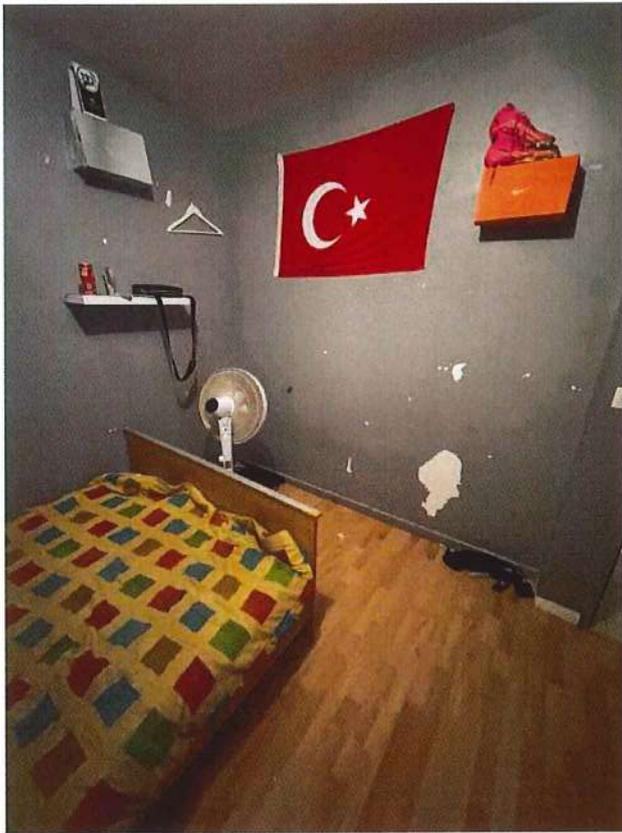
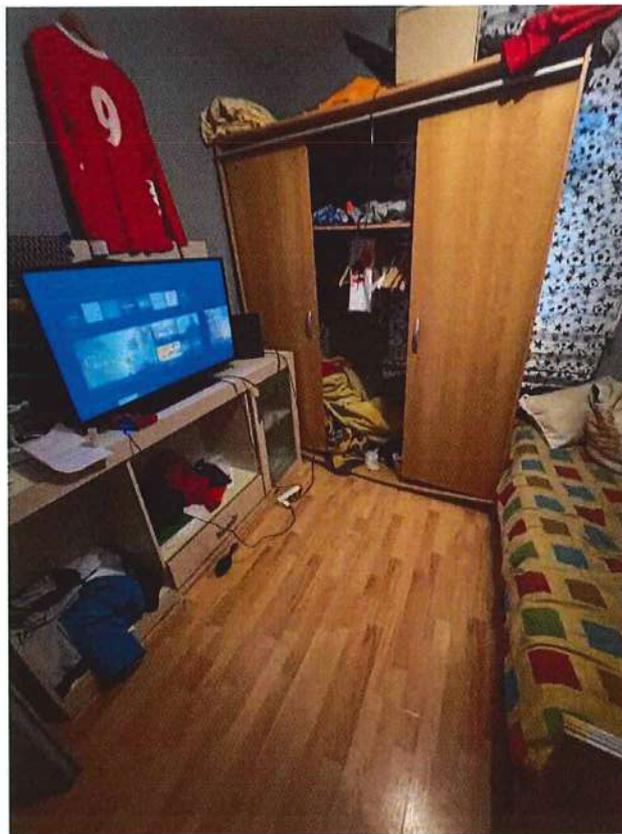
Chambre 1

Le plafond est recouvert de peinture blanche. Les murs sont recouverts d'une tapisserie violette, en mauvais état. Le chauffage est assuré par un convecteur. Le sol est recouvert de linoléum, en mauvais état.
