# PROCES VERBAL DE DESCRIPTION

8/02/2016

Certifie m'être spécialement transporté ce jour, à 14 heures 00, à VONNAS (Ain), à l'effet de dresser un procès-verbal de description des biens immobiliers appartenant à la \*\*\*\*\*, et sis à Vonnas (Ain), Section A n° 2449, Au Mariot d'une contenance de 08 a. 23 ca., et Section A n° 306, 5856 route de Macon d'une contenance de 03 a. 87ca.

**Bien cadastré Section A n° 2449, lieudit Au Mariot d'une contenance de 08 a 23 ca.**

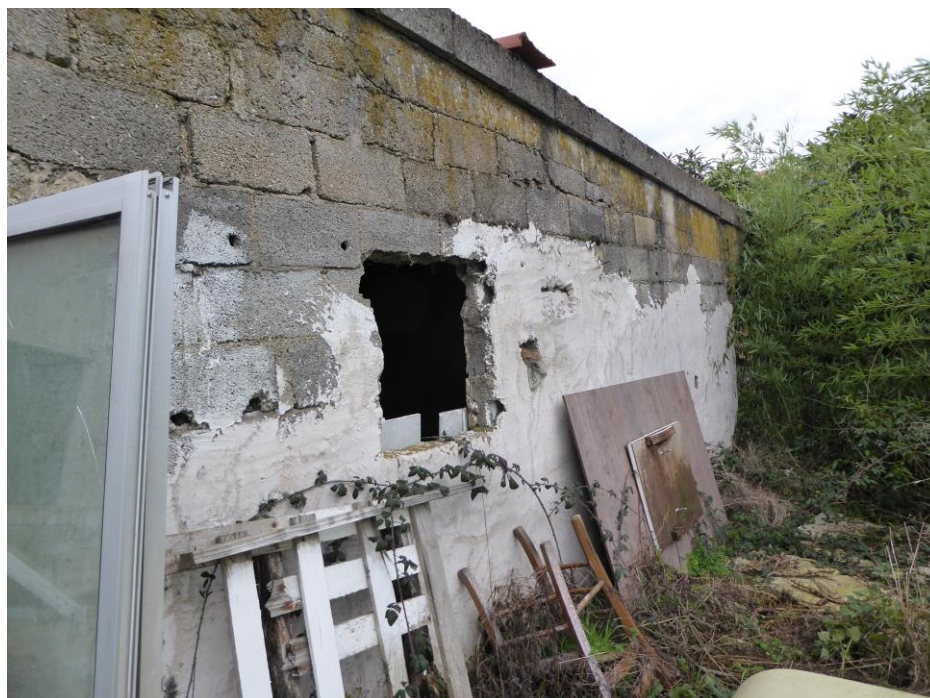
Le garage orienté au Nord dispose, en son fonds, d'une porte de bois et d'une fenêtre, entièrement arrachées.

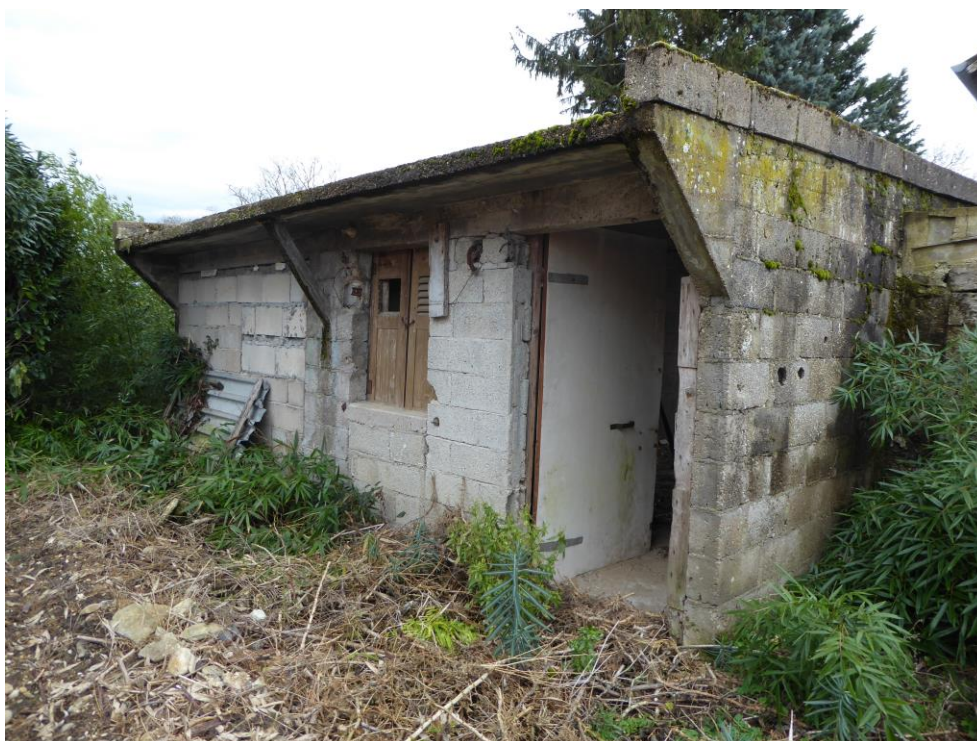
Sur la bordure Nord des garages se tient un petit appentis, ouvert, constitué d'une élévation de moellons, grossière, avec un jour donnant au Nord.

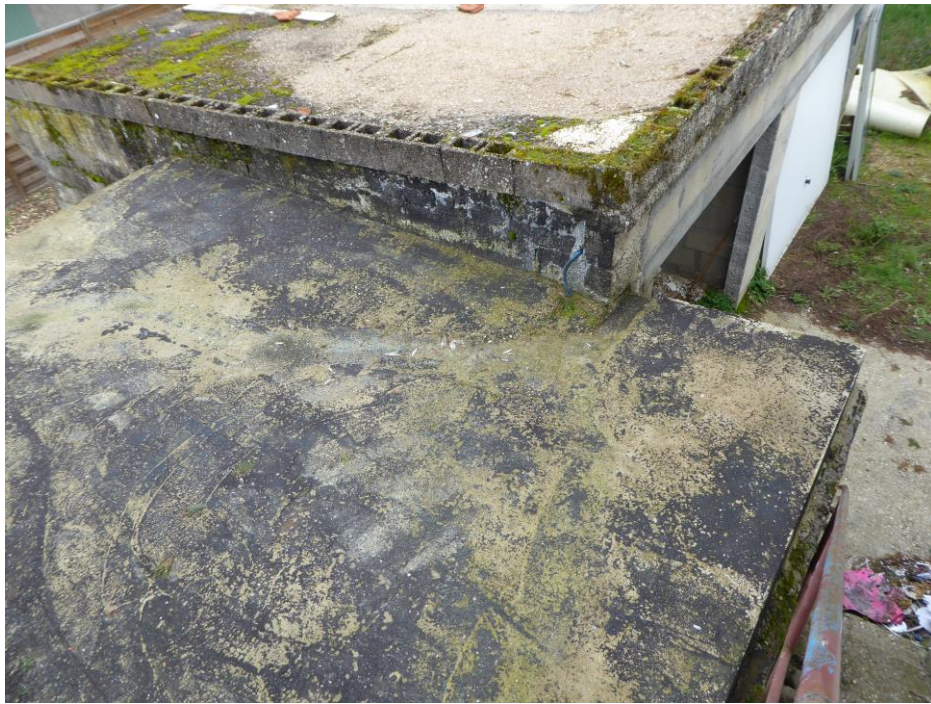
La toiture consiste en une dalle de béton, recouverte d'un ancien film de goudron.

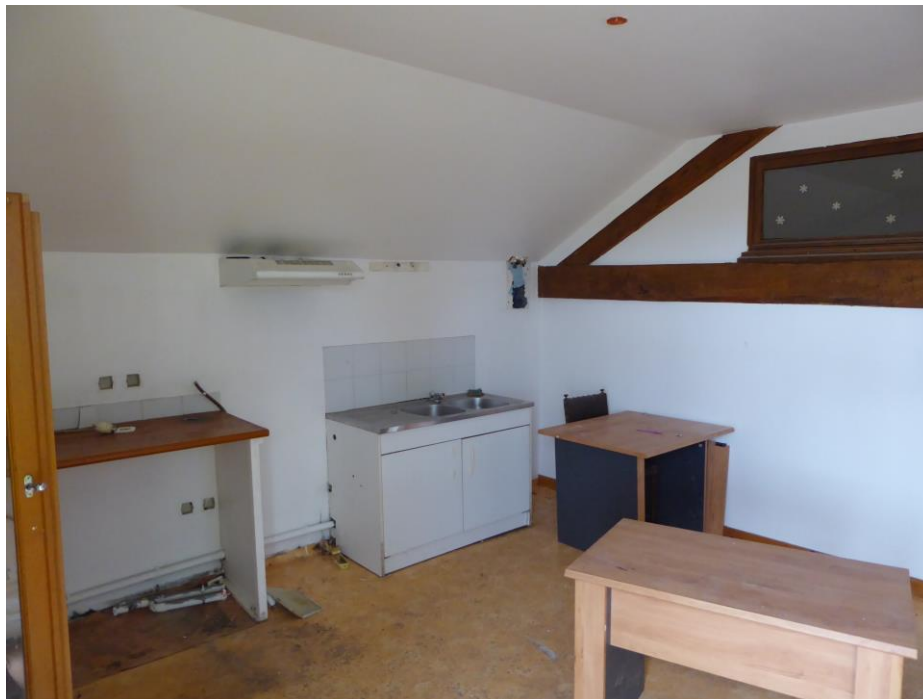
Il existe un évier deux bacs, en inox, avec égouttoir à gauche, sur un petit meuble, entièrement défraîchi.

Le jour se fait sur l'extérieur, au Nord, par une fenêtre haute, à deux battants, à double vitrage, en état, sans poignée, avec des volets de bois défraîchis et désaxés.

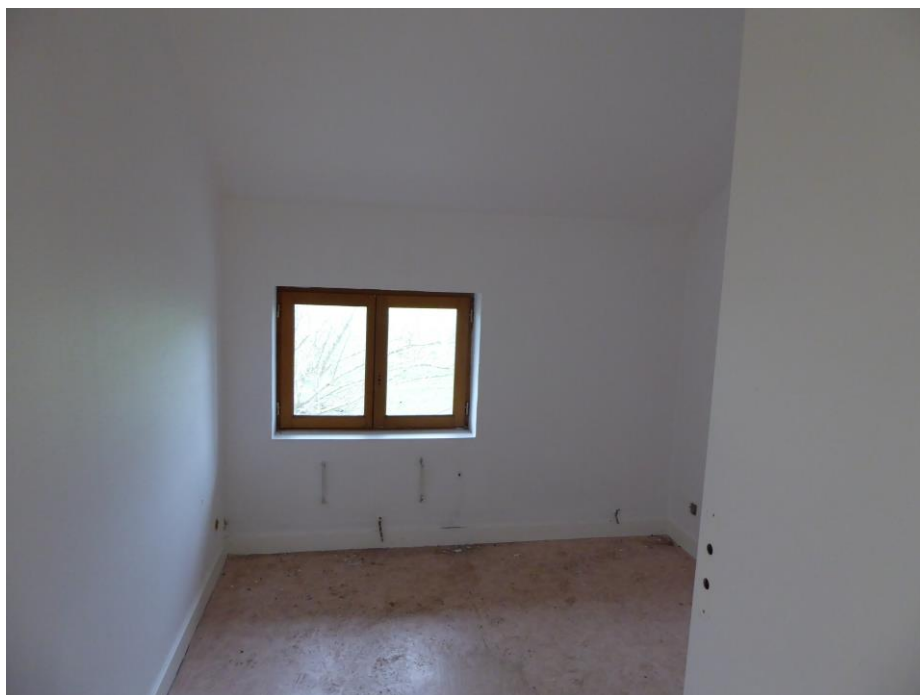
Le jour se fait sur l'extérieur, à l'Ouest, par une petite fenêtre basse, à deux vantaux, à double vitrage, sans poignée, avec volets de bois défraîchis.

L'installation électrique est entièrement arrachée.

L'installation de chauffage est entièrement arrachée.

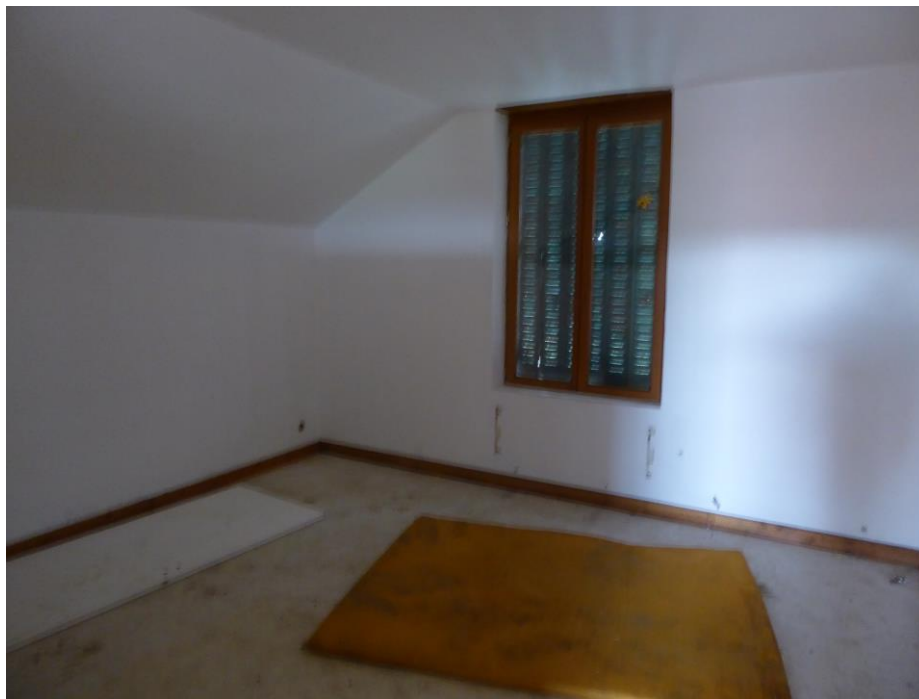
L'accès se fait de la cuisine, directement. La porte est manquante.

Le sol est recouvert d'un linoléum, entièrement taché, et affecté de poinçons.

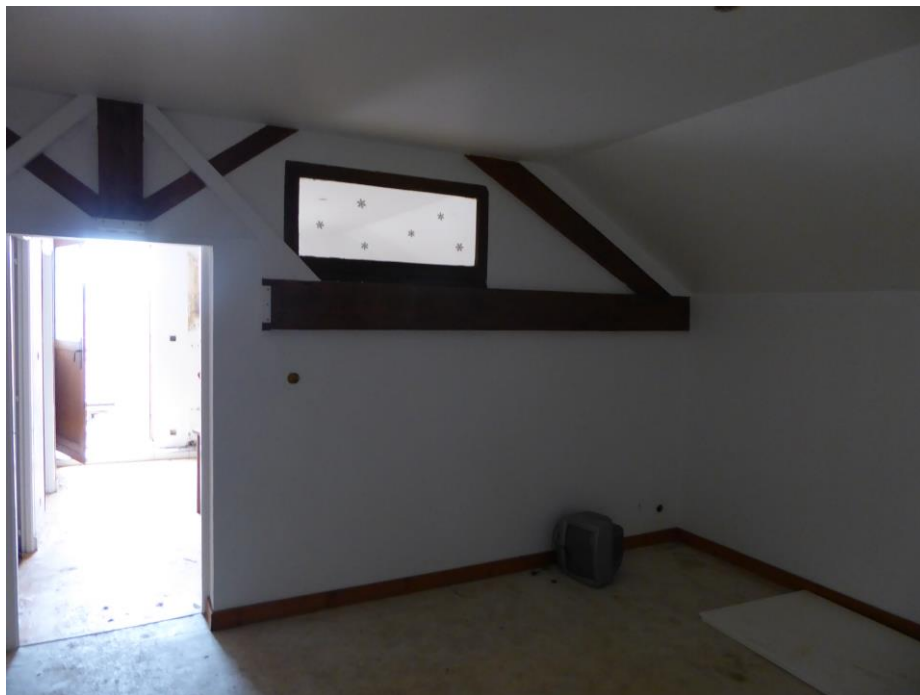
Le jour se fait sur l'extérieur, au Sud, par une fenêtre haute, à deux battants, à double vitrage, sans poignée, fermée par des volets métalliques.

L'installation électrique est entièrement arrachée.

L'installation de chauffage est entièrement arrachée.

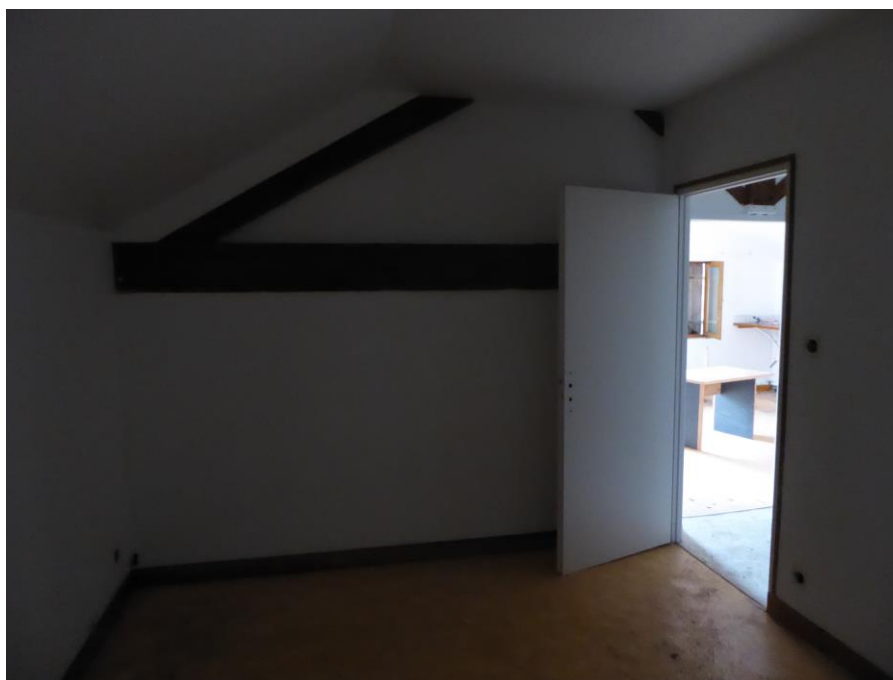
Le jour se fait sur l'extérieur, au Sud, par une fenêtre haute, à deux battants, à double vitrage, sans poignée, fermée par des persiennes métalliques rouillées.

L'installation électrique est arrachée.
