Dossier N°V135625.00

# PROCES-VERBAL DE DESCRIPTION

Certifie m'être transporté ce jour, à 9 heures 30, sur le territoire de la Commune de Curciat Dongalon (Ain), 213 route des Grands Prés, Le Bas Bourg, à l'effet de dresser un procès-verbal de description des biens immobiliers précités appartenant à Monsieur [REDACTED]

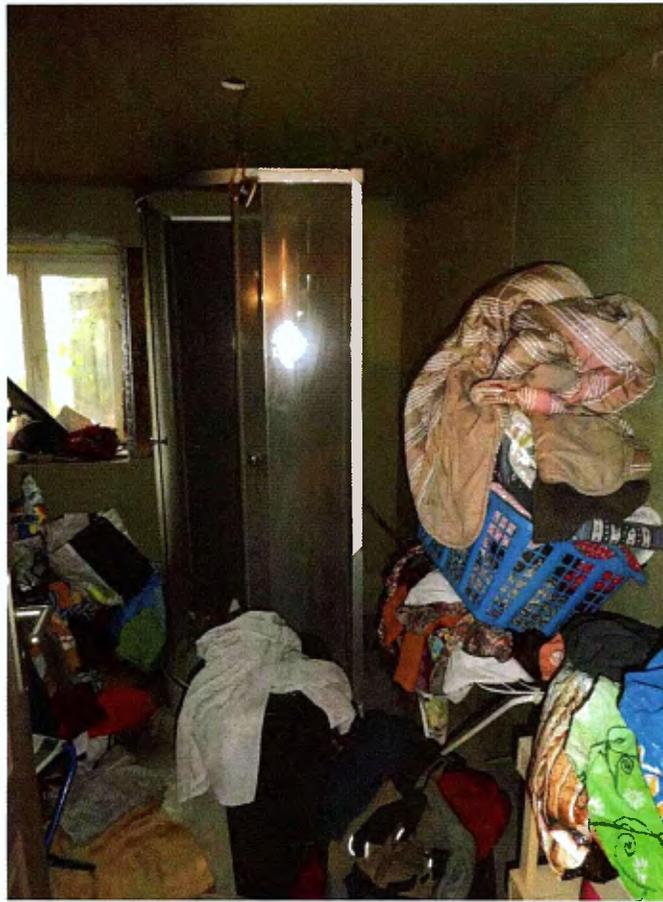
L'installation sanitaire comprend une cabine de douche, de structure PVC, déboîtée.

Elle comprend en outre une baignoire en tôle émaillée blanche, déposée, sans habillage.
