Dossier N°V112482.00

# PROCES VERBAL DE DESCRIPTION

BANQUE POPULAIRE AUVERGNE RHONE ALPE  
SERRIERES DE BRIORD  
12/03/2018

Certifie m'être spécialement transportée ce jour à 10 heures 55 à SERRIERES DE BRIORD (01470), 52 Grande Rue, à l'effet de dresser le procès verbal de description du bien immobilier appartenant à Monsieur Patrick [REDACTED] et Madame Sy [REDACTED].

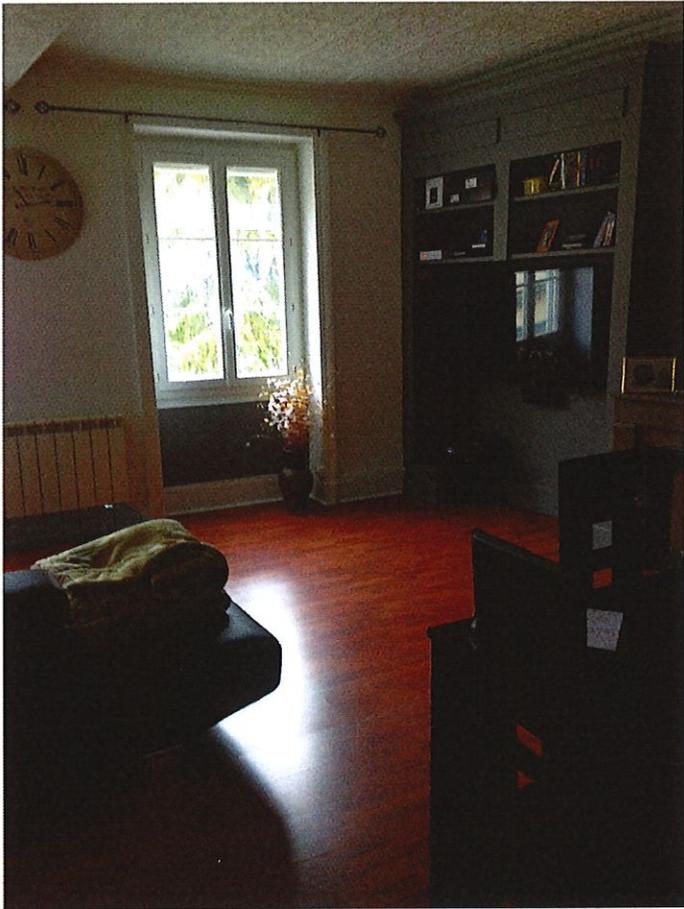
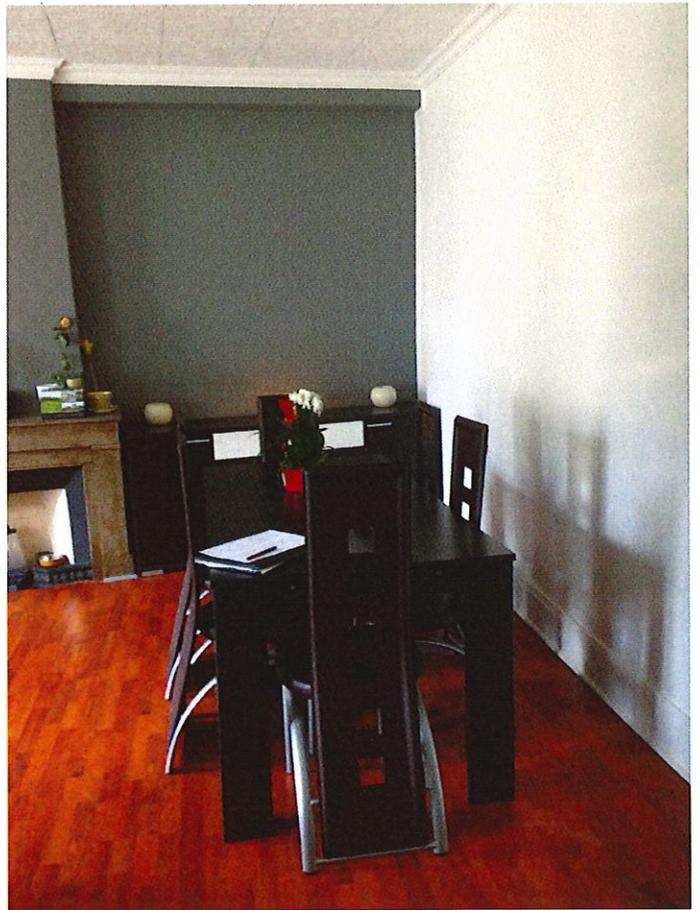
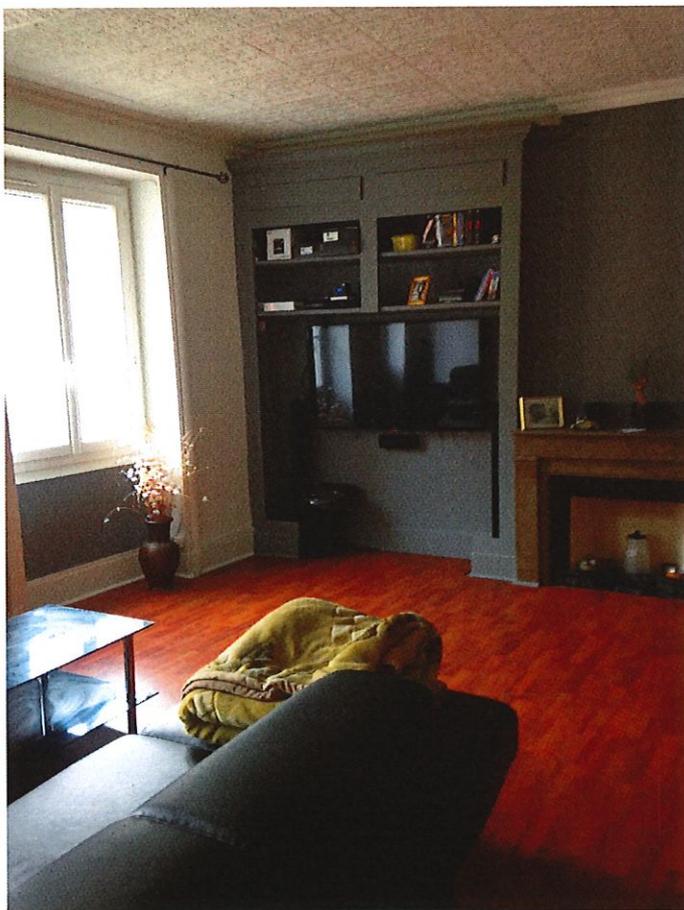
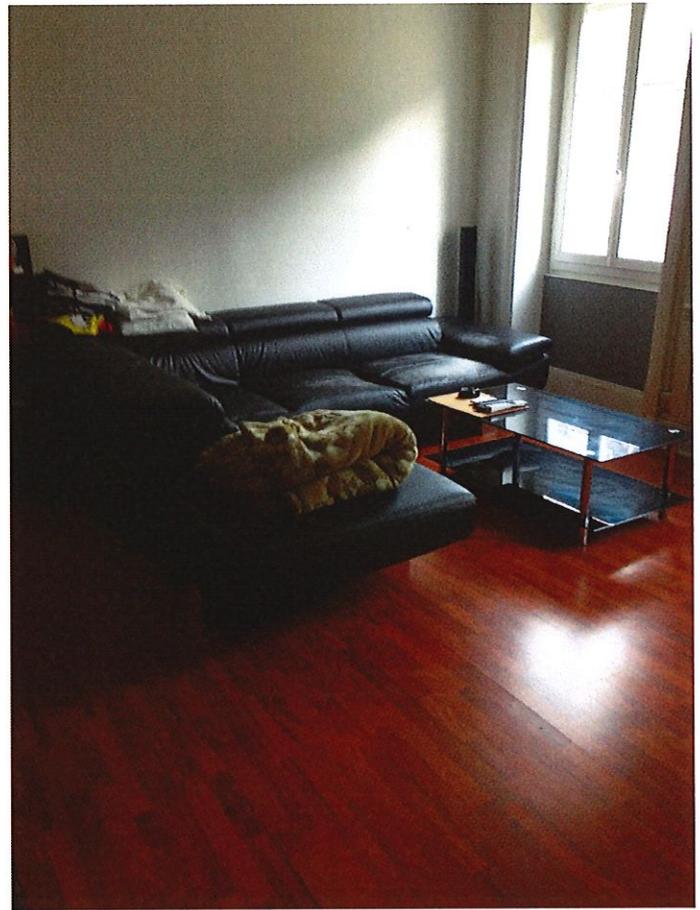
L'éclairage naturel est assuré par deux fenêtres PVC, double vitrage, en bon état.

Le chauffage est assuré par un radiateur électrique.

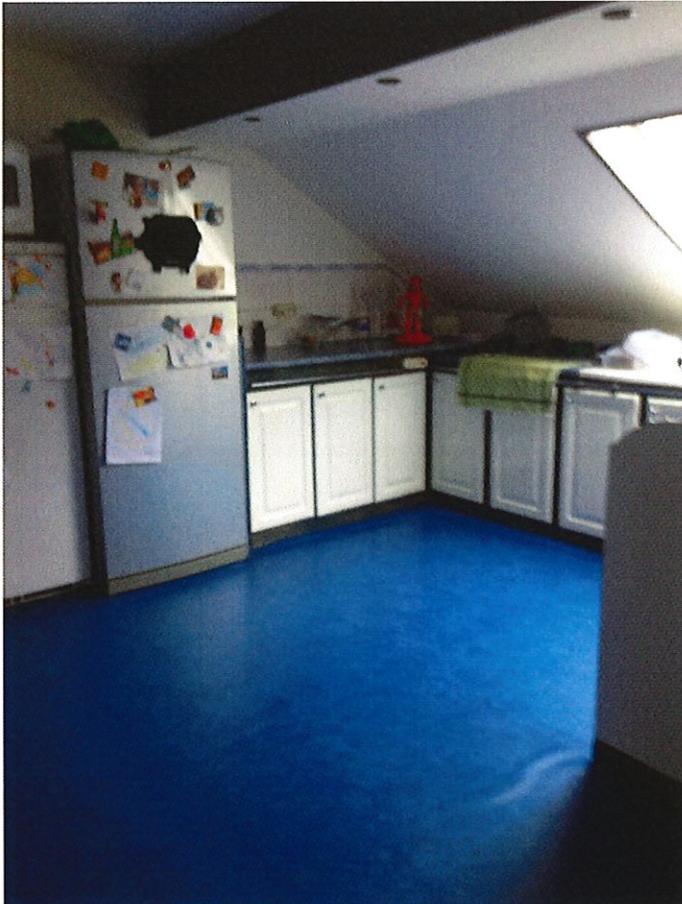
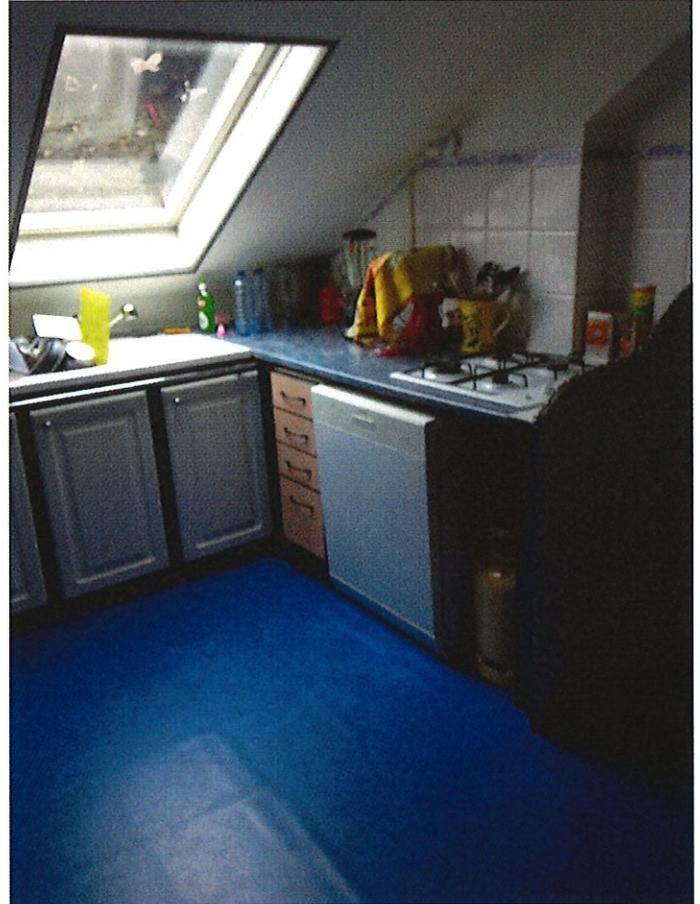
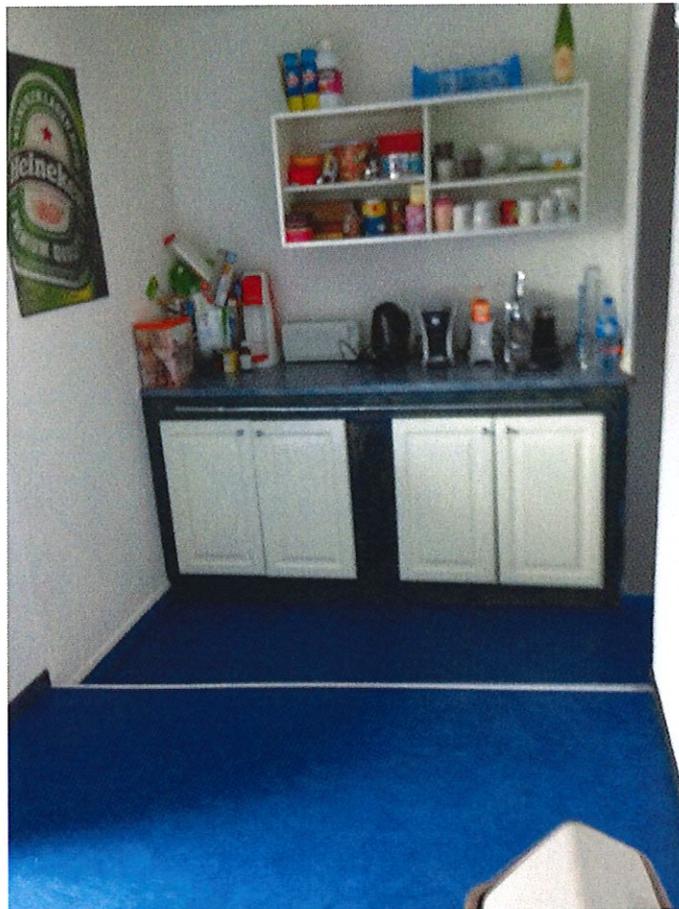
- **Cuisine (d'une surface de 12,26 m<sup>2</sup>)**

Le sol est recouvert de plastique, en état moyen.

- d'un plan de travail,
- d'un évier deux bacs,
- d'éléments bas,
- d'une plaque quatre feux gaz.

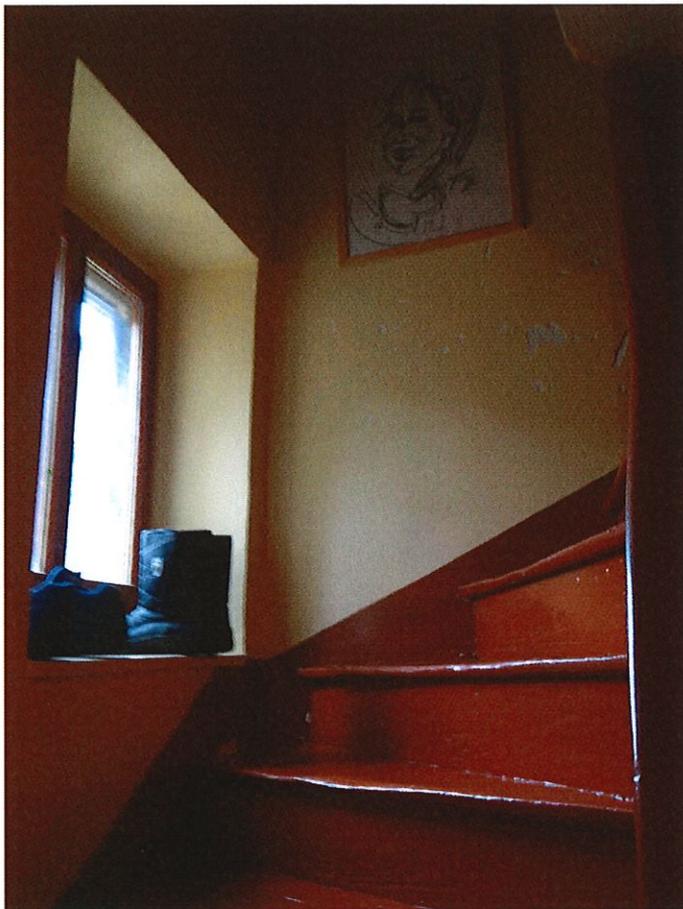
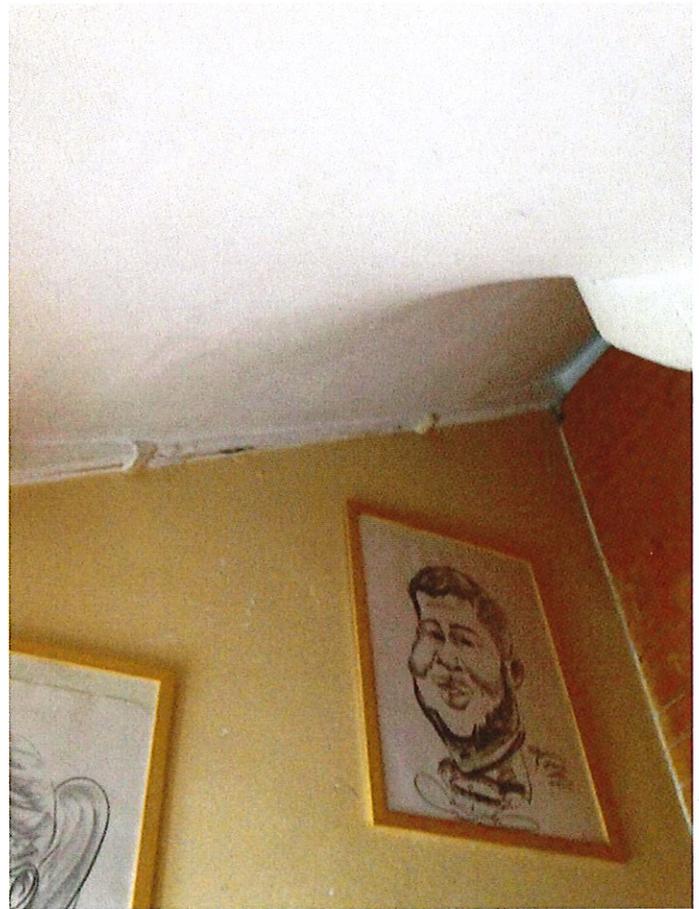
Le plafond est peint, en bon état.

L'éclairage naturel est assuré par une fenêtre, menuiserie bois, double vitrage, un battant, en bon état.

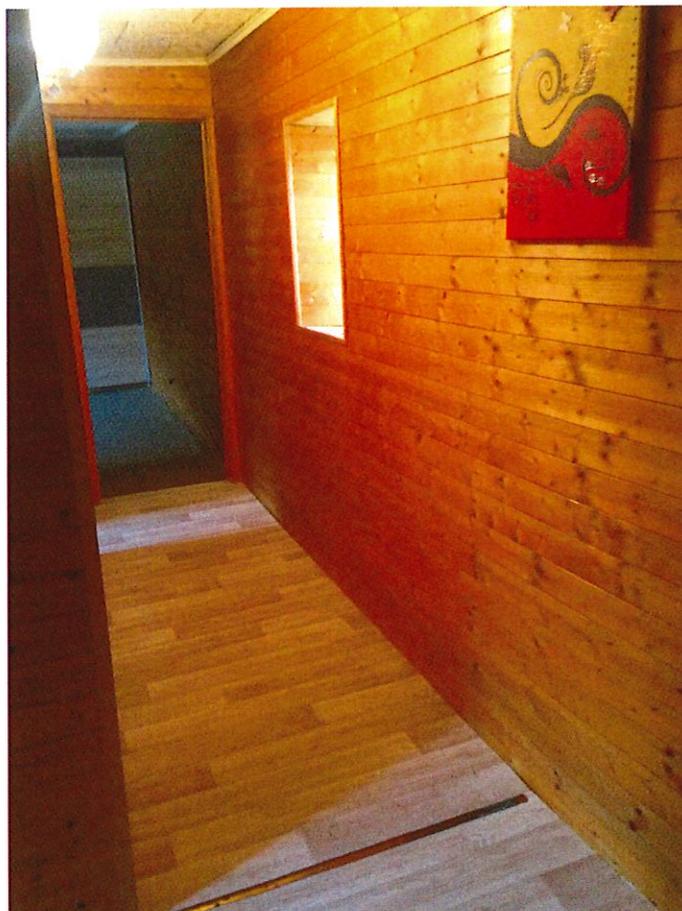
- **couloir (d'une surface de 6,08 m<sup>2</sup>)**

Le sol est recouvert de plastique, en bon état.

Les murs sont, en partie recouverts de papier peint, en bon état, en partie en frisure, en bon état.

Le plafond est composé de dalles de faux-plafond, en bon état.

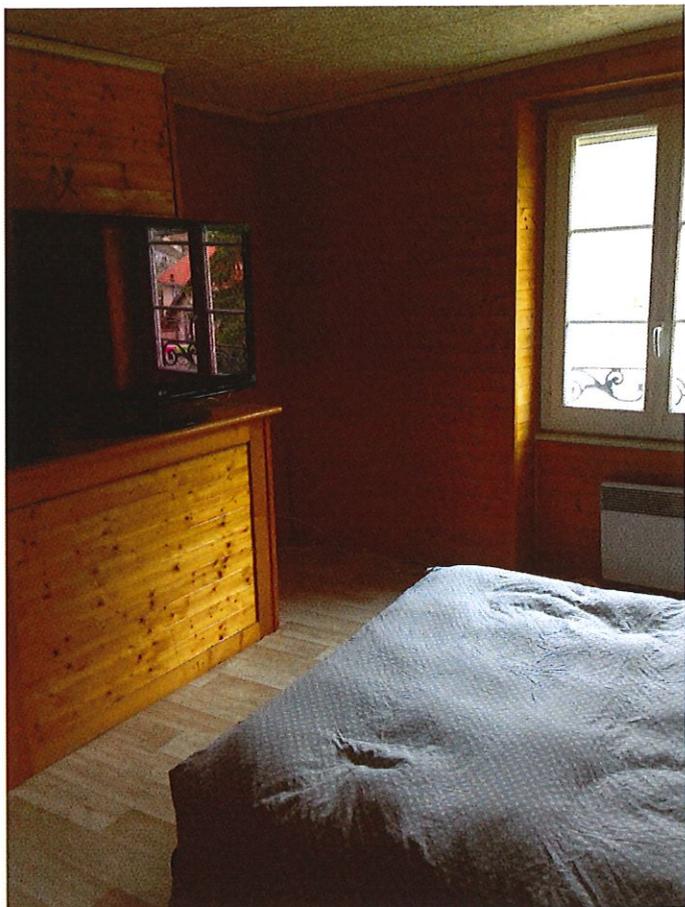
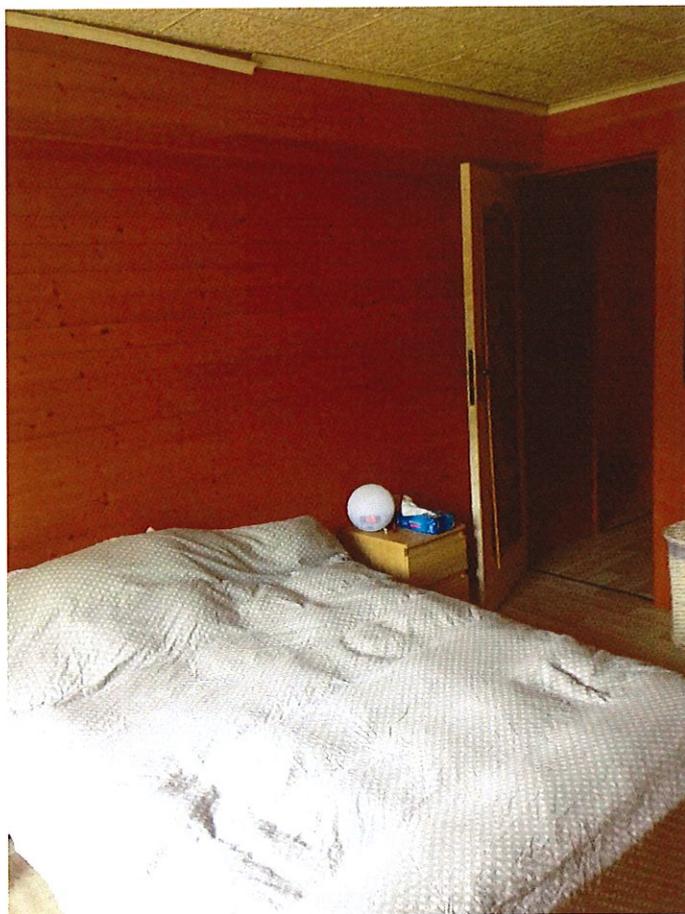
- **Chambre 1 (d'une surface de 12,28 m<sup>2</sup>)**

Le sol est recouvert de plastique, en bon état.

L'éclairage naturel est assuré par une fenêtre PVC, double vitrage, en bon état, avec barreaudage extérieur.

Le chauffage est assuré par un convecteur électrique.

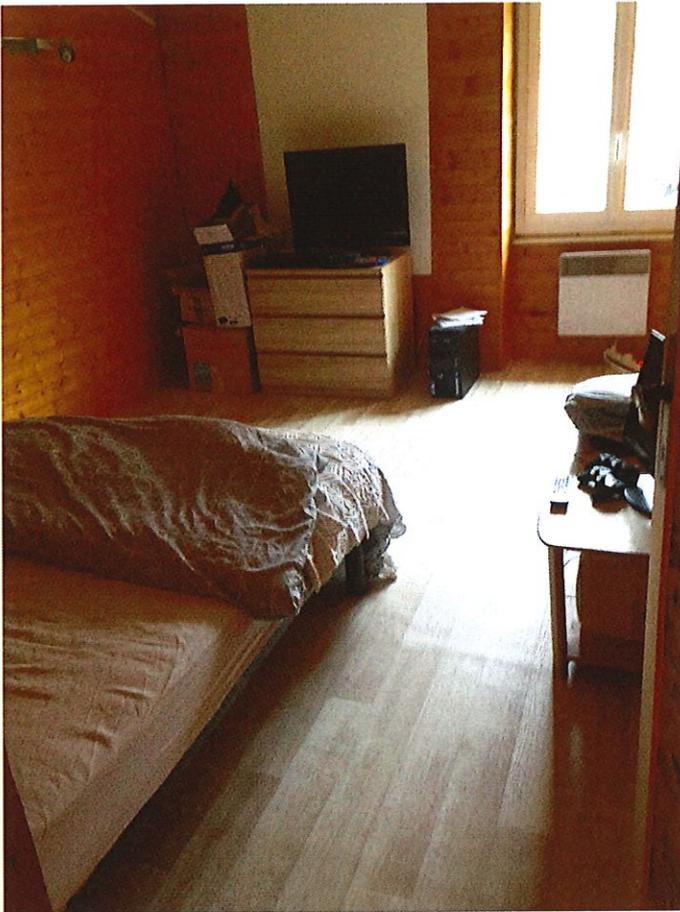
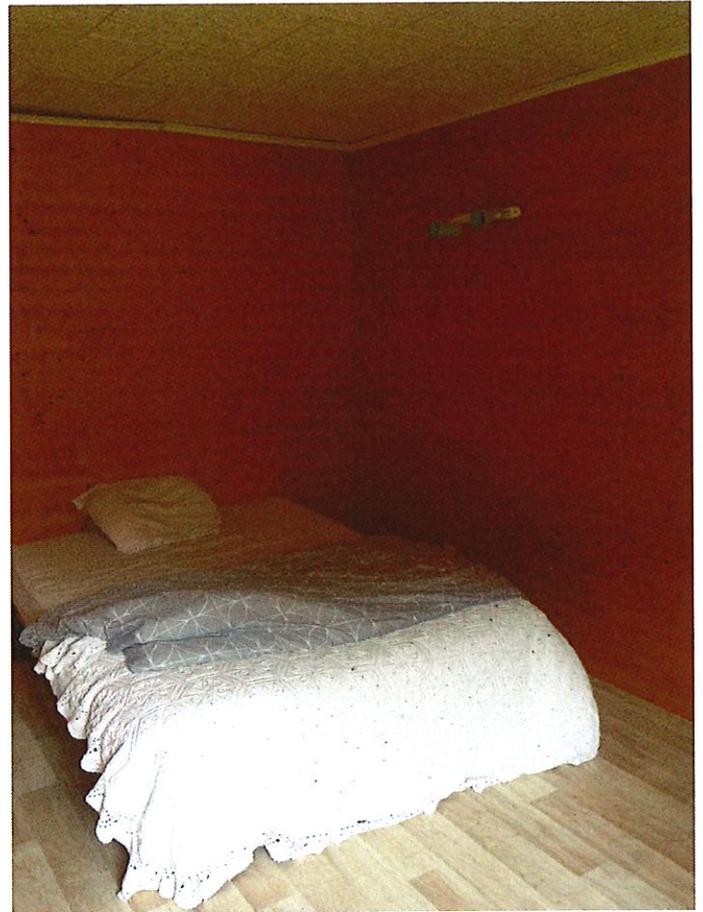
- **Chambre 2 (d'une surface de 12,10 m<sup>2</sup>)**

Le sol est recouvert de plastique, en bon état.

Les murs sont constitués de frissette, en bon état.

L'éclairage naturel est assuré par une fenêtre PVC, double vitrage, en bon état, avec barreaudage extérieur.

Le chauffage est assuré par un convecteur électrique.

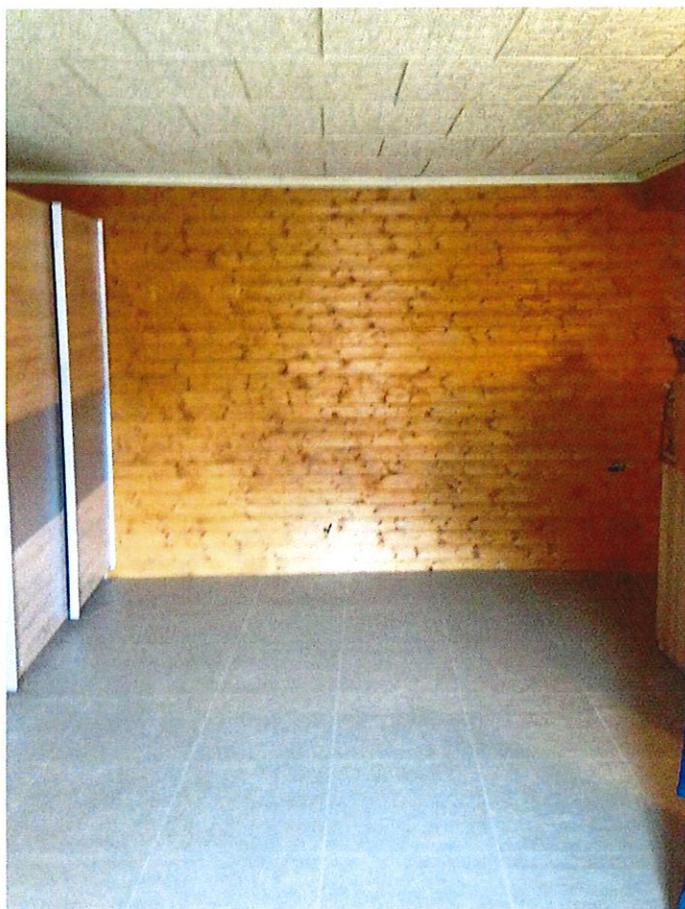
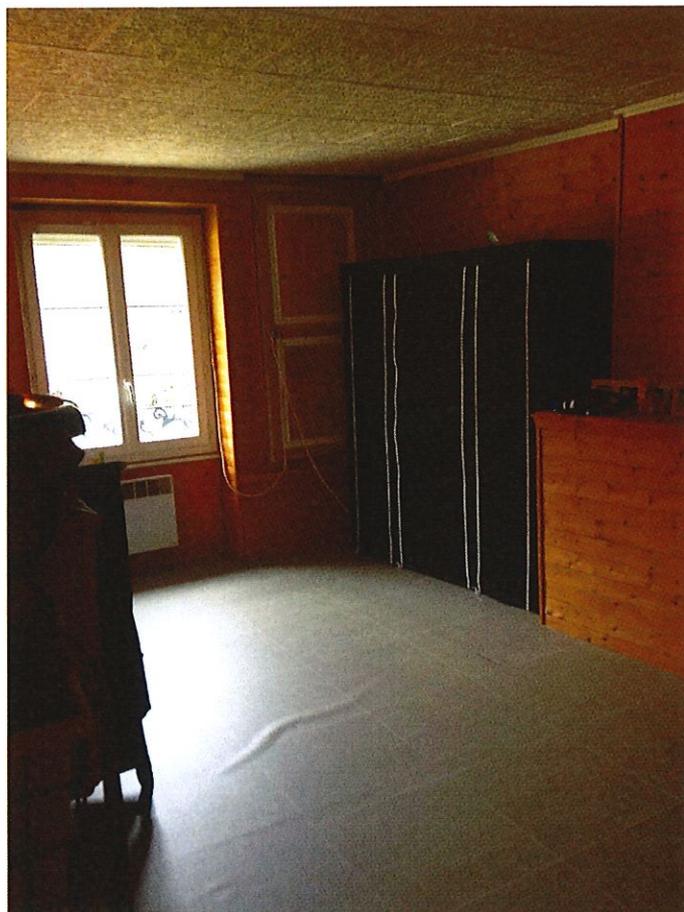
- **Chambre 3 (d'une surface de 19,84 m<sup>2</sup>)**

Le sol est recouvert d'un plastique, en état moyen.

L'éclairage naturel est assuré par une fenêtre PVC, deux battants, double vitrage.

Le chauffage est assuré par un convecteur électrique.

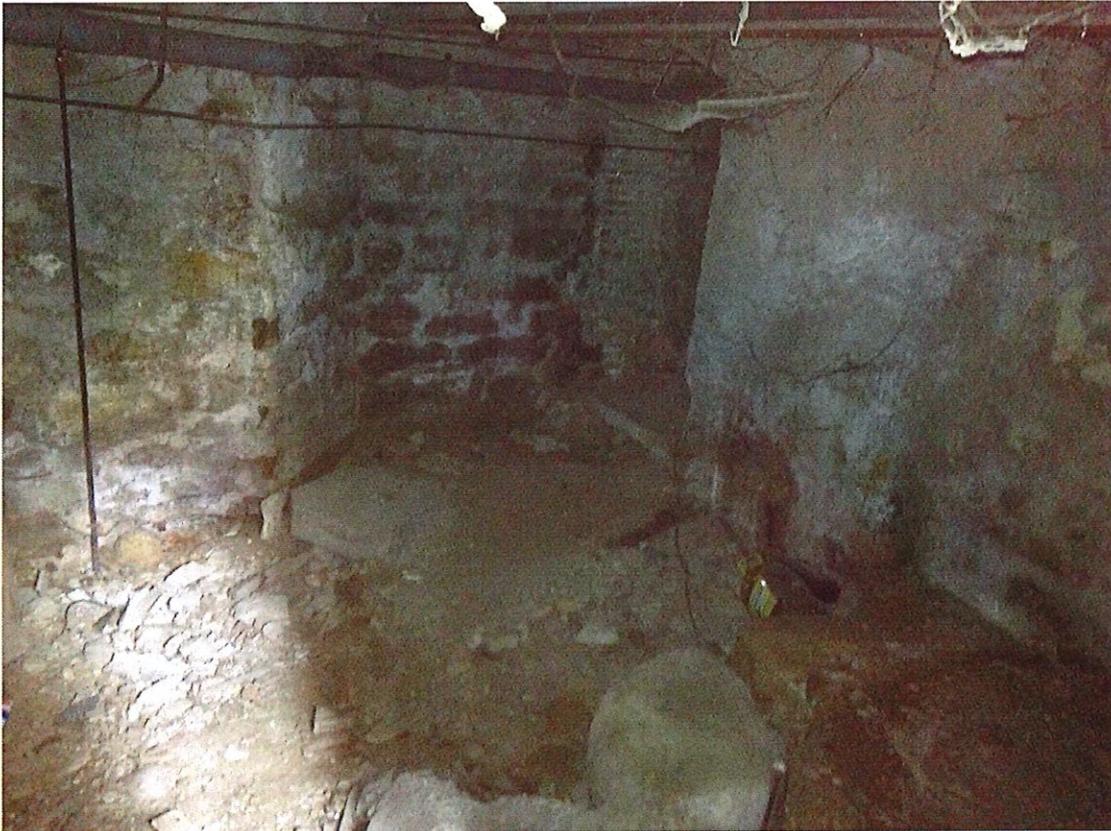
- Cave

Les murs sont en pierres.

Le plafond est constitué d'un plancher.
