PROCES VERBAL DE DESCRIPTION

L'AN DEUX MILLE DIX NEUF ET LE DIX DECEMBRE À 13 heures

Sur un terrain de la commune d'OYONNAX (01100), 3 rue Bel Air :

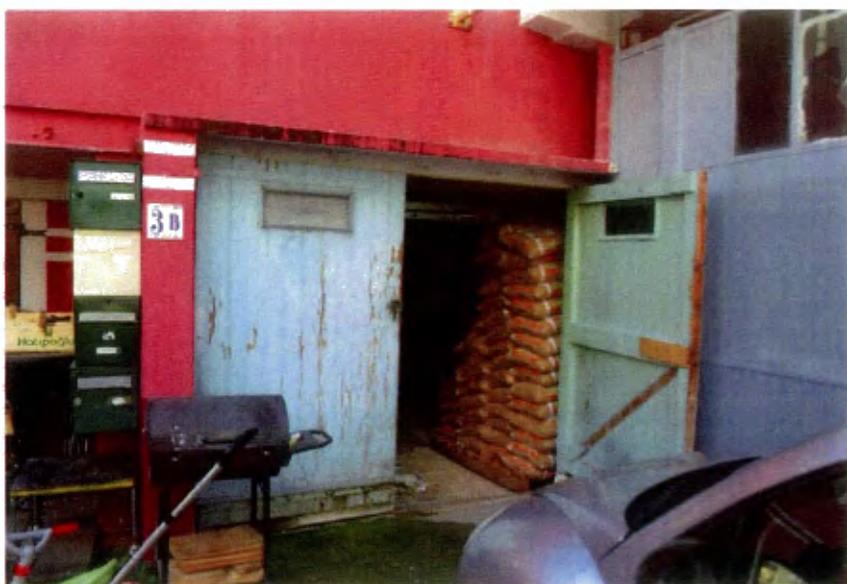
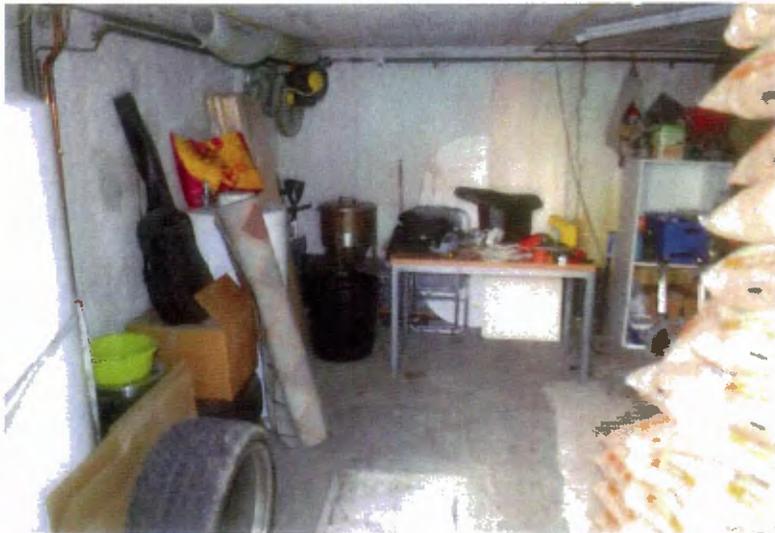
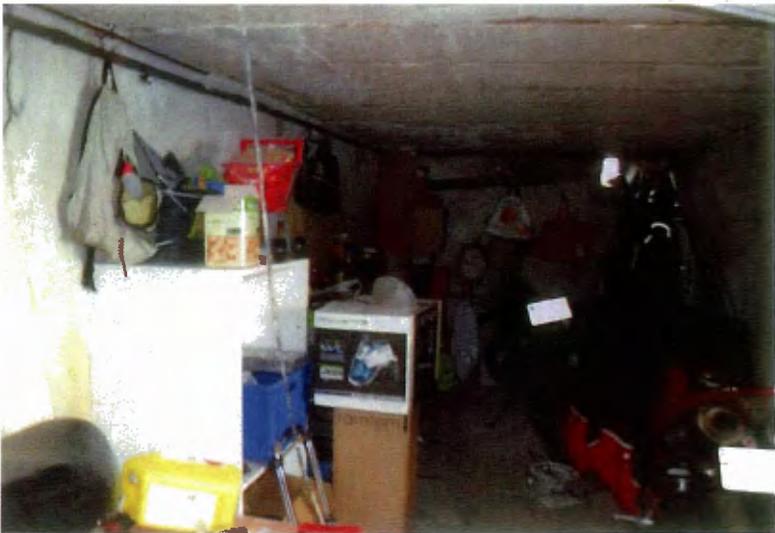
Différents objets sont présents, appartenant au locataire.

Une chaudière est présente.

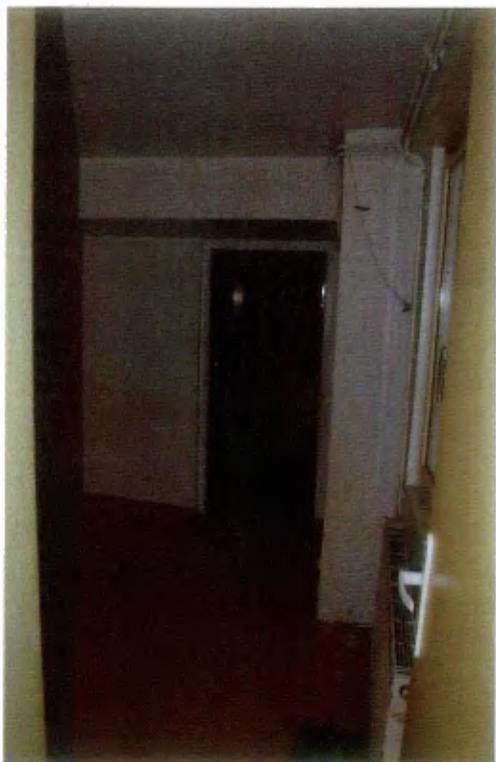
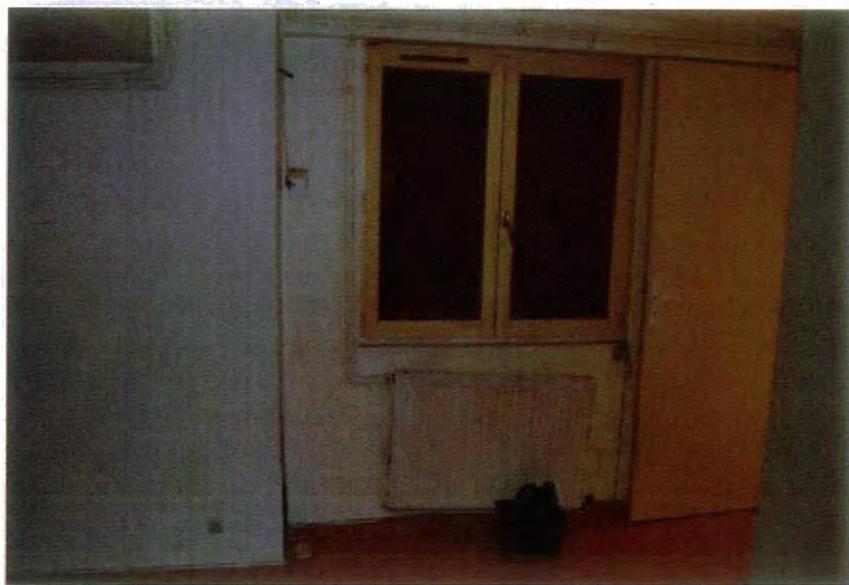
Le chauffage est assuré par un radiateur.

L'éclairage naturel se fait par une fenêtre, double vantail, menuiserie bois, fermée par des volets en bois.

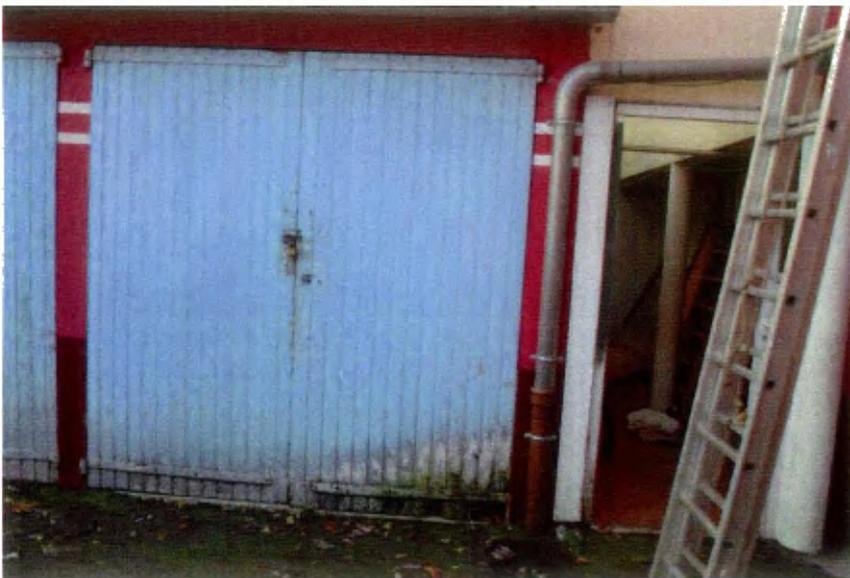
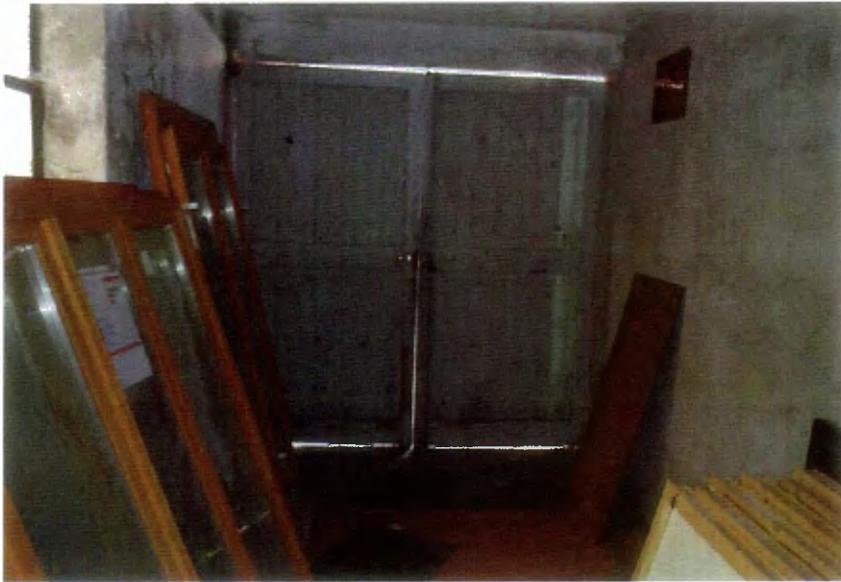
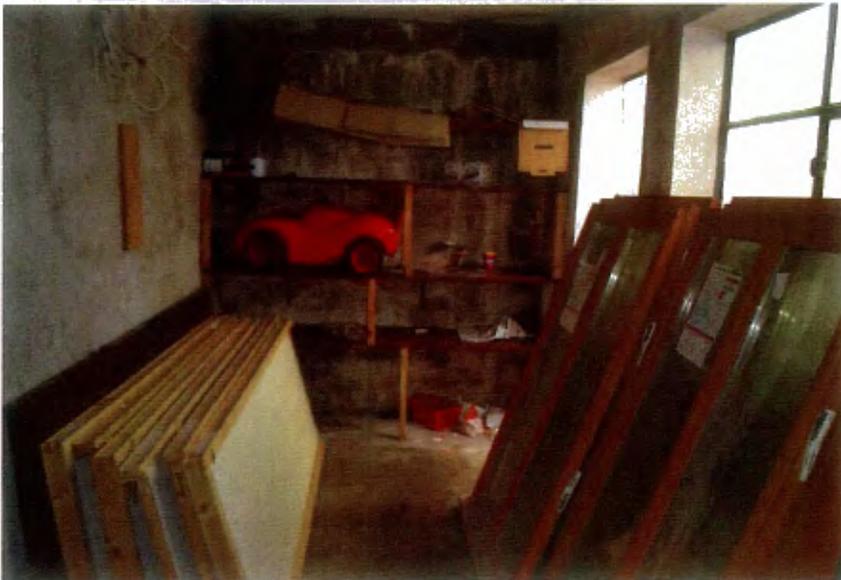
Des fenêtres ainsi que différents objets sont posés.

Je note la présence d'étagères et de câbles électriques.

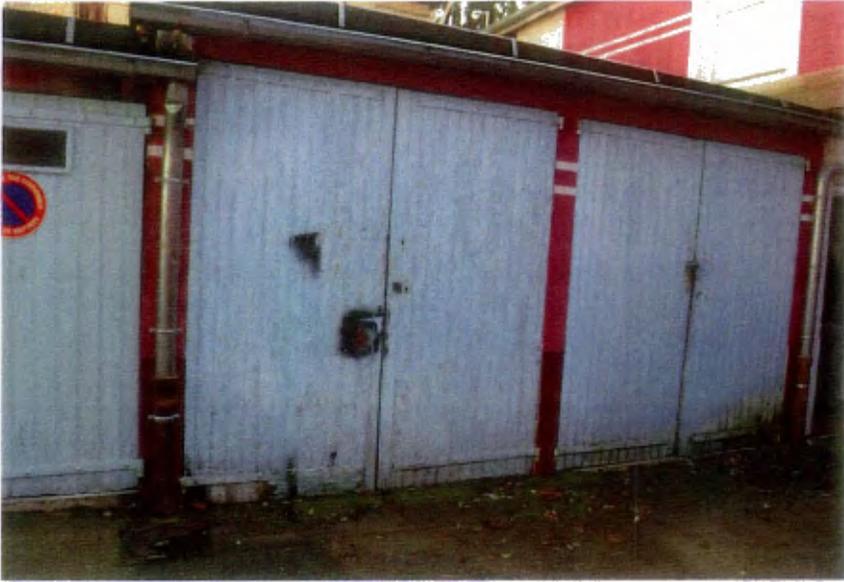
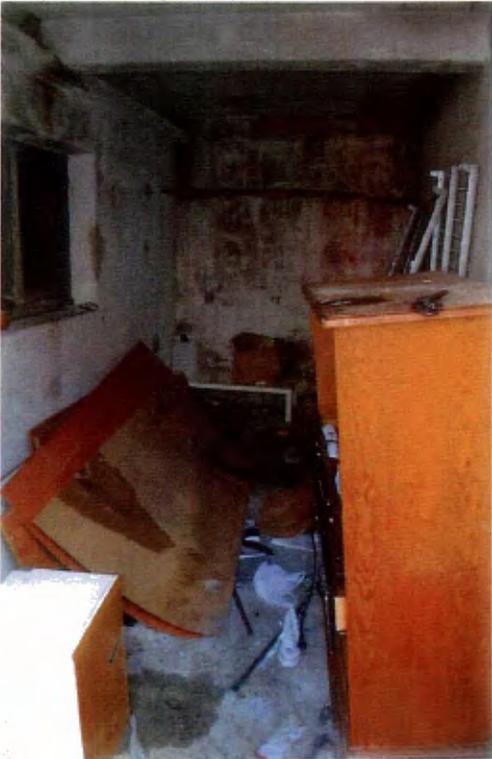
Garage n° 3 lot n°10

L'accès se fait par deux portes bois, en état d'usage.

Se trouvent des planches de bois, des meubles abîmés, des chaussures, des sommiers.
