SELARL HUIS AINTER Angelina MICHEL-WAGNER Huissier de Justice Associé 18, Place du 08 Mai 1945 01500 – AMBERIEU EN BUGEY

Me suis transportée lesdits jours commune d'OYONNAX sur la propriété de M. et Mme Claudio et Sylvie, cadastrée Section AD n° 993 sis au n° 3 Ru contenance de 1a 86ca consistant en un immeuble de 5 niveaux avec :

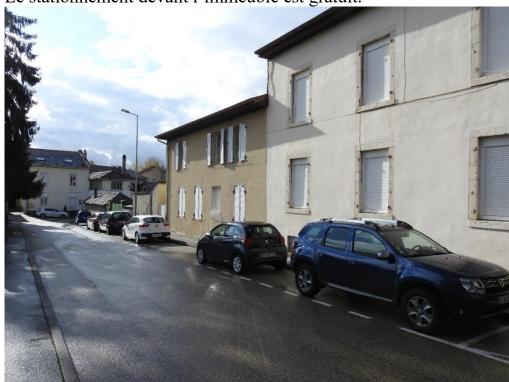
La façade avant de l'immeuble, en enduit à l'état d'usage, décrépi par endroits, donne sur la rue et ouvre à l'Est, avec en rez de trottoir des fenestrons en pavés de verre, et sur 2 étages des rangées de 3 fenêtres fermées par des volets roulants en PVC.

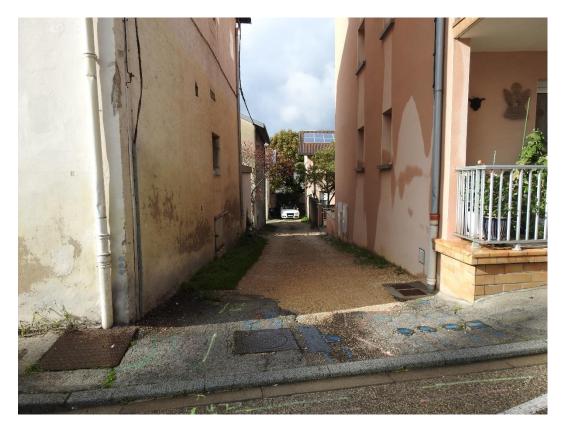
Le pignon Nord du bâtiment, donne sur l'allée de desserte et présente un enduit plus endommagé que celui côté rue avec de très importantes remontées d'humidité

en partie basse.

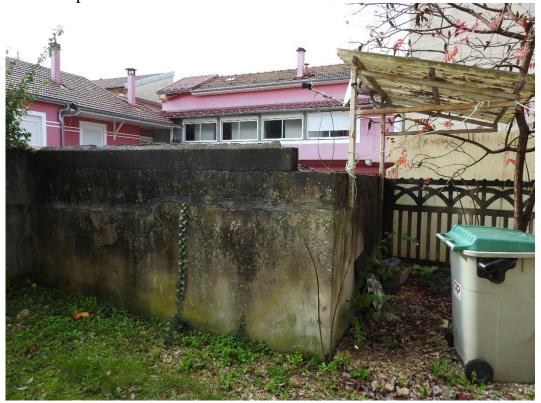
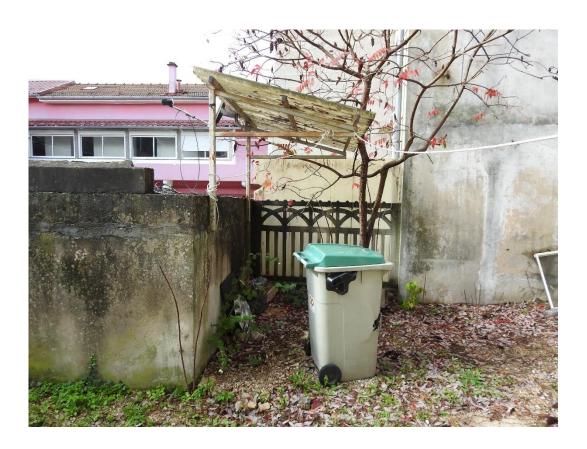
La cour est délimitée sur deux faces par un mur béton d'aspect ancien et fissuré sur lequel il y a un auvent en plexiglas supporté par des tasseaux métal vissés. Cet auvent surplombant l'angle du jardin mais étant vissé sur un ouvrage situé en limite de parcelle.

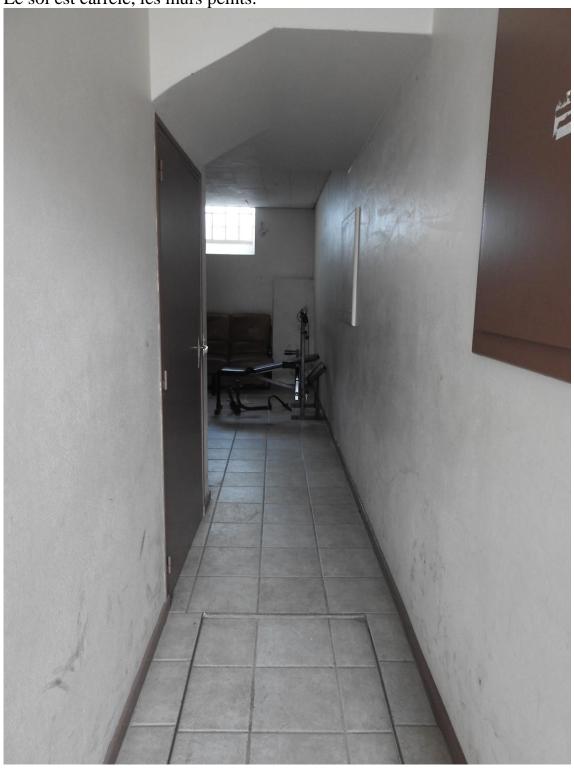
L'interrupteur électrique à l'entrée est endommagé.

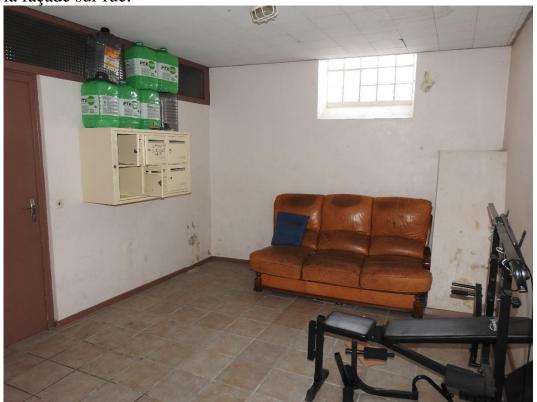
Les murs sont recouverts d'un enduit peint en mauvais état.

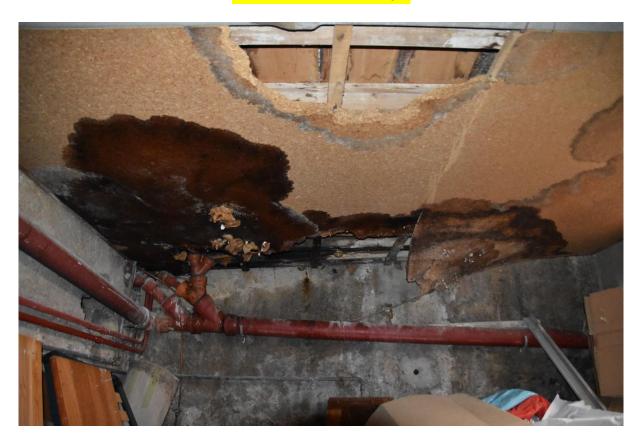
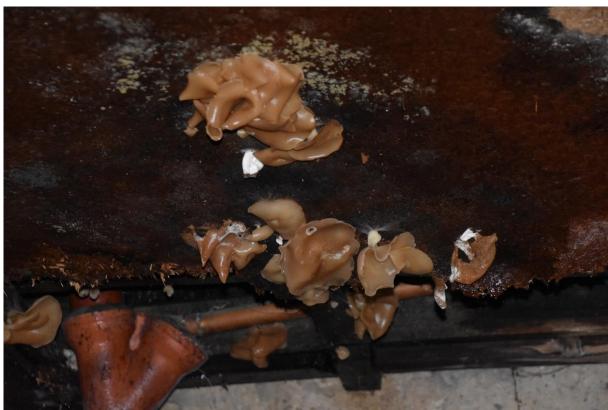
PIECE AU REZ-DE-CHAUSSEE:

Le plafond en plaques isolantes est complètement dégradé, et partiellement effondré avec présence d'infiltrations et de champignons.

Je constate l'existence d'un goutte à goutte, qui continue à dégrader les lieux.

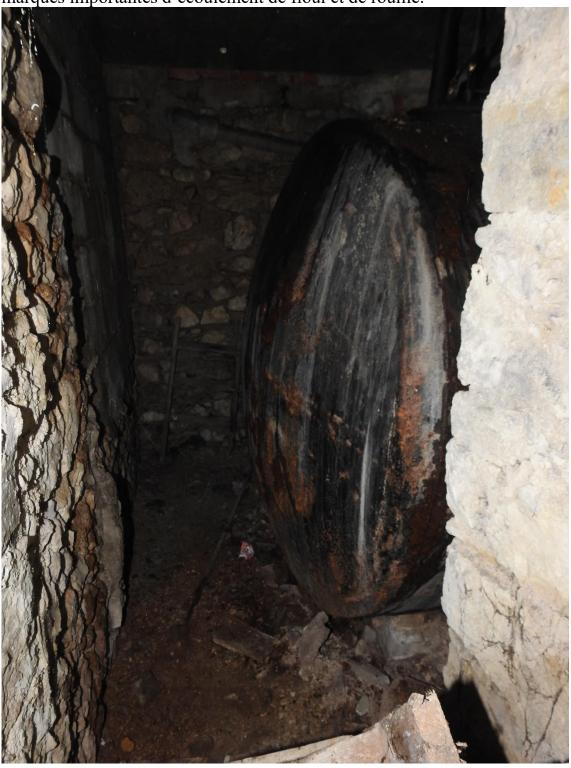
Le sol est en terre, et la cuve semble en mauvais état et présente en surface des

marques importantes d'écoulement de fioul et de rouille.

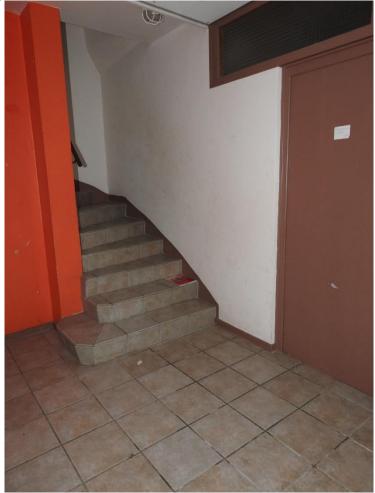
Une fissure verticale dans l'angle de l'escalier, dans le premier virage.

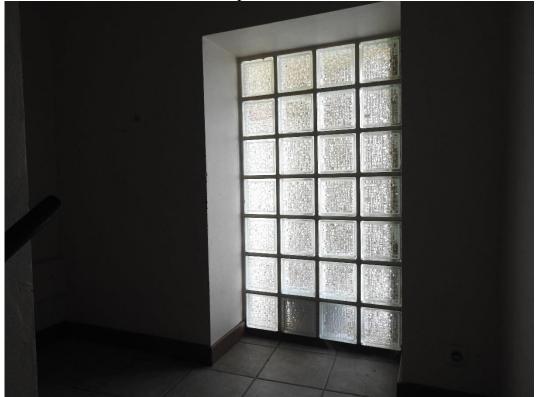
Sur le palier du 1^{er} niveau présence de traces d'écoulements sur le mur situé en

face et au-dessus de l'appartement n° 2.

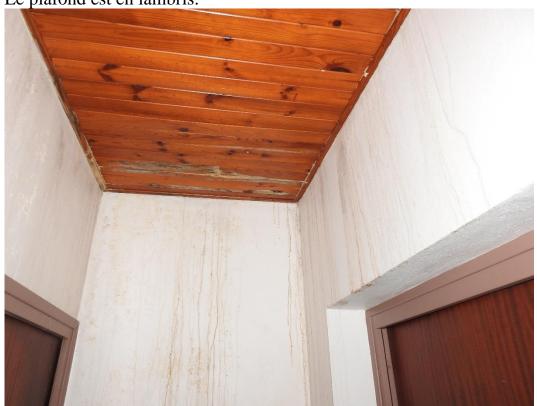
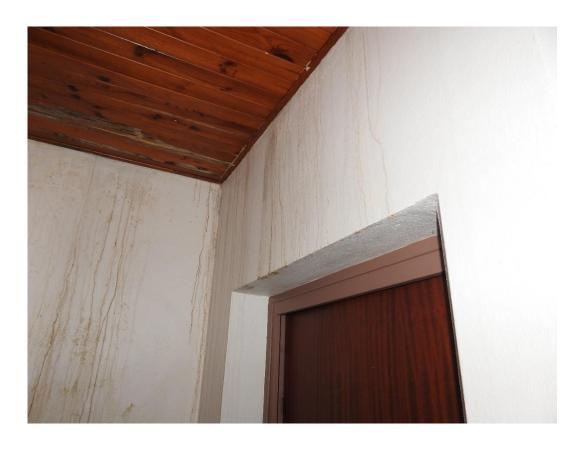
Présence d'autres fissures sur le mur.

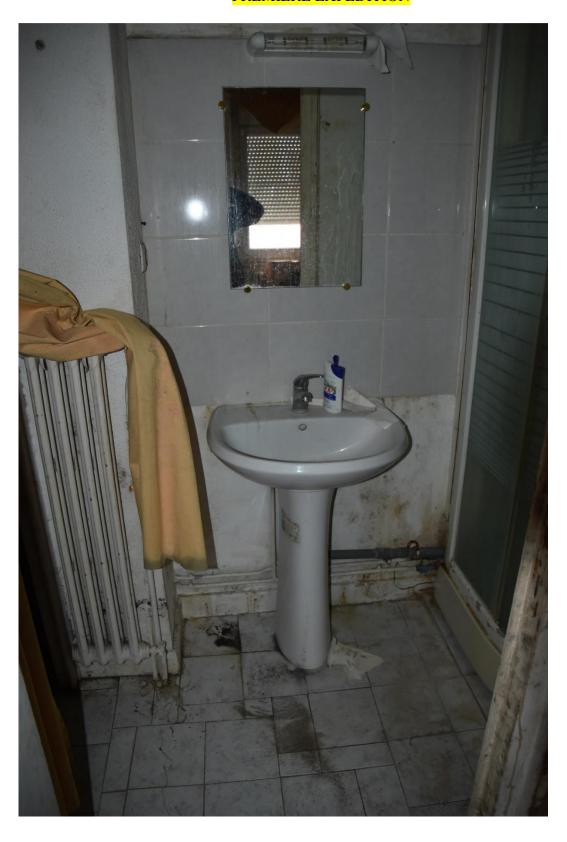
Une cabine de douche intégrale, arrondie, en mauvais état.

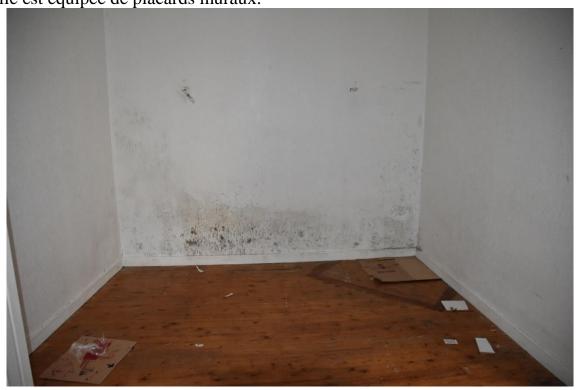
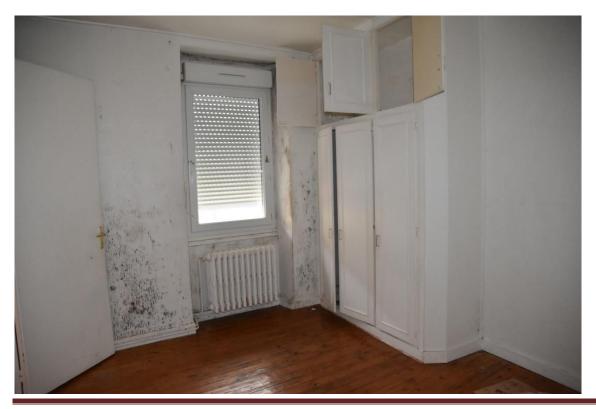
CHAMBRE A DROITE:

Le sol est en parquet usagé.

Les murs sont peints en mauvais état sales et impactés par des traces d'humidité. Le plafond est peint.

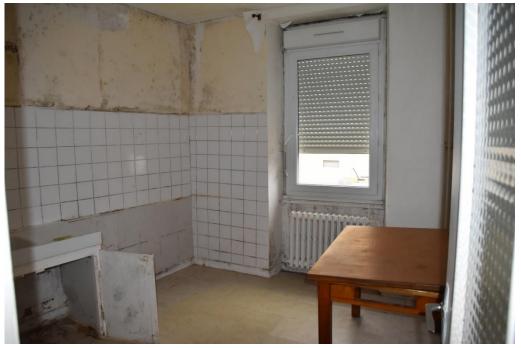
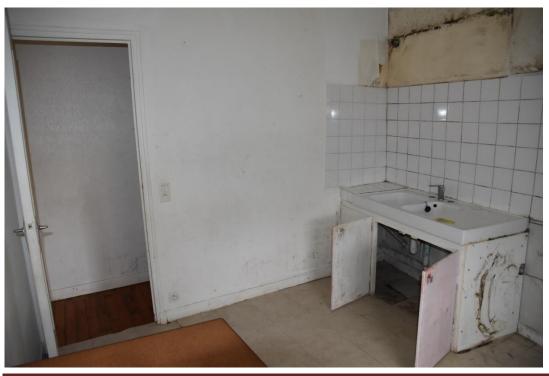
CUISINE:

Les murs sont recouverts de papier peint hors d'usage impactés par l'humidité.

Le plafond en dalles polystyrène avec de multiples traces d'humidité.

Un coin avec vieil évier en faïence, placard sous évier hors d'usage, et pan mural carrelé.

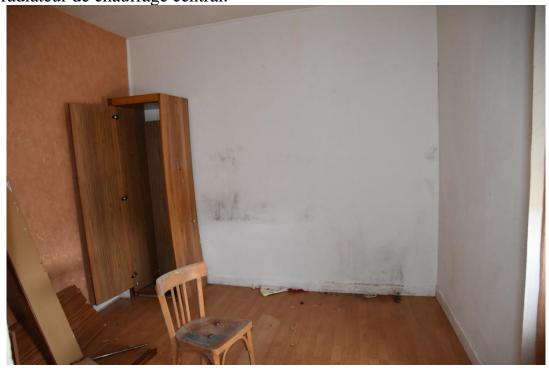
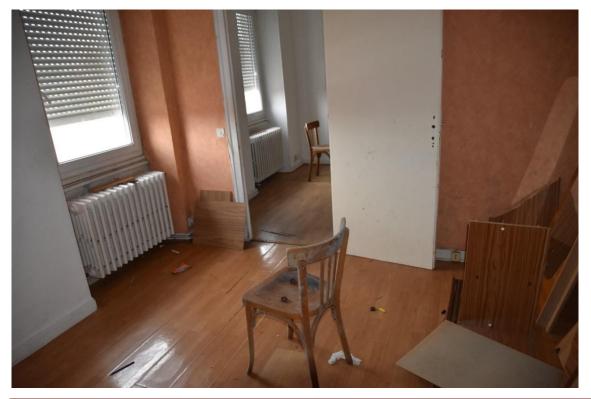
CHAMBRE:

Les murs en papier peint hors d'usage avec des traces de moisissures.

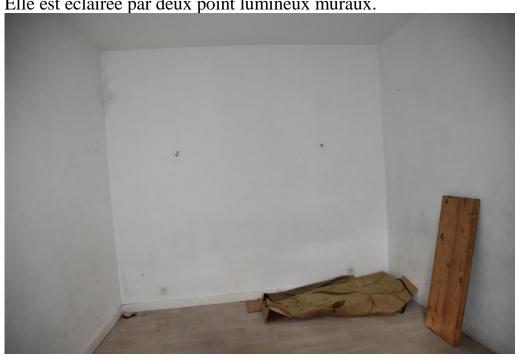
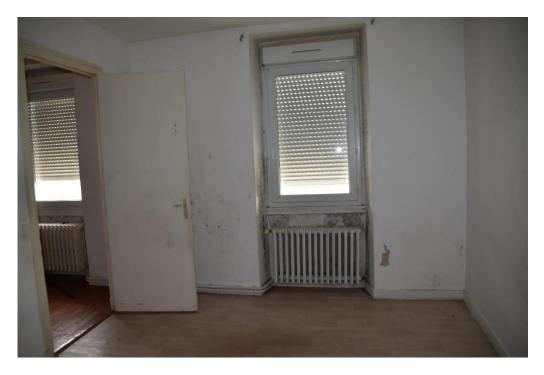
CHAMBRE:

Les murs sont en peinture hors d'usage impactés par l'humidité.

Elle est chauffée par un radiateur de chauffage central, avec traces de moisissures.

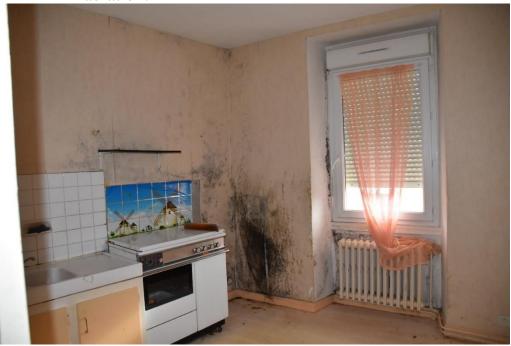
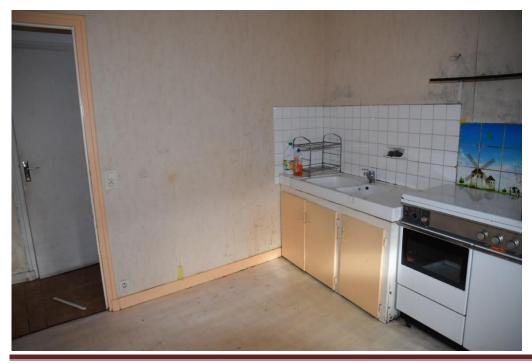
CUISINE:

Les murs sont recouverts de papier peint hors d'usage avec d'importantes traces de moisissures.

Elle est équipée d'un évier en faïence, avec placard sous évier et pan mural carrelé, le tout en mauvais état.

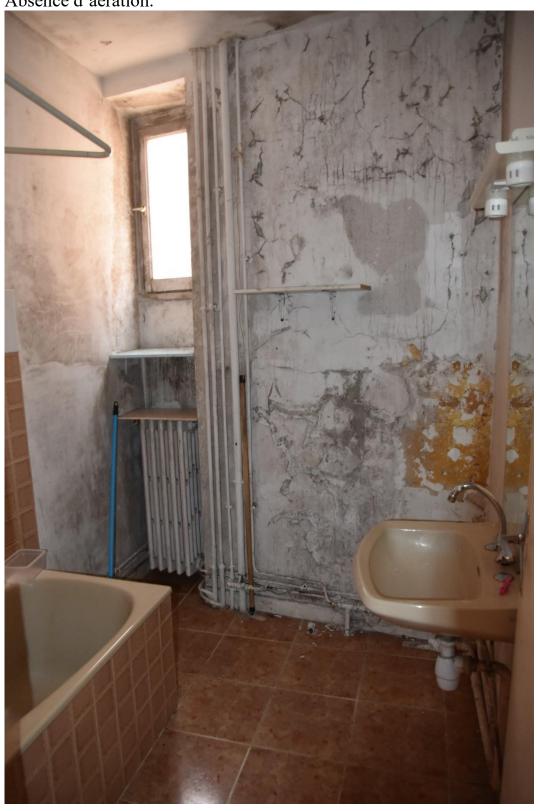
SALLE DE BAINS:

Les murs sont entièrement impactés par l'humidité, et hors d'usage de même que le plafond.

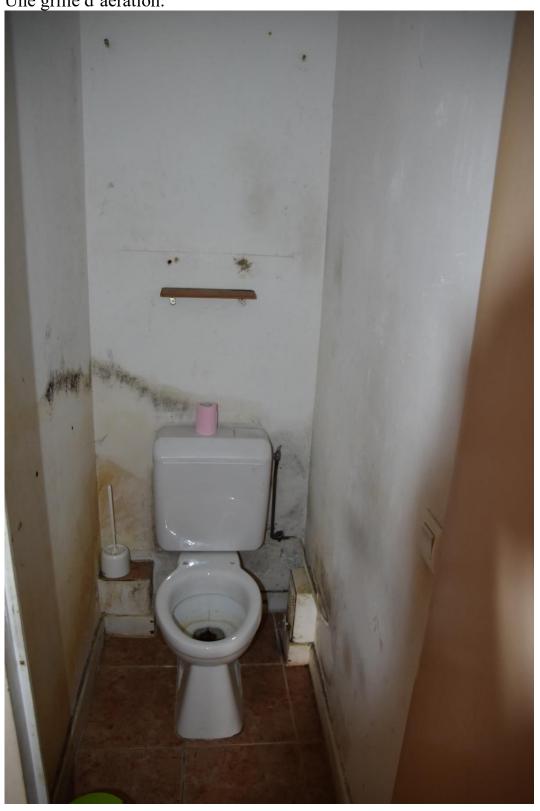
<u>**WC**:</u>

Les murs sont en peinture, dégradés et hors d'usage avec présence de moisissure. Le wc est hors d'usage.

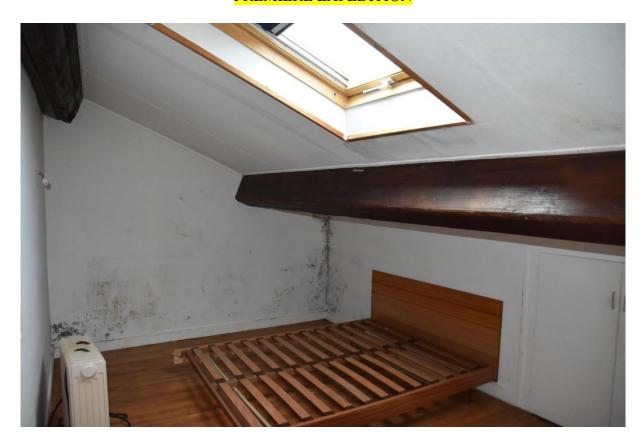
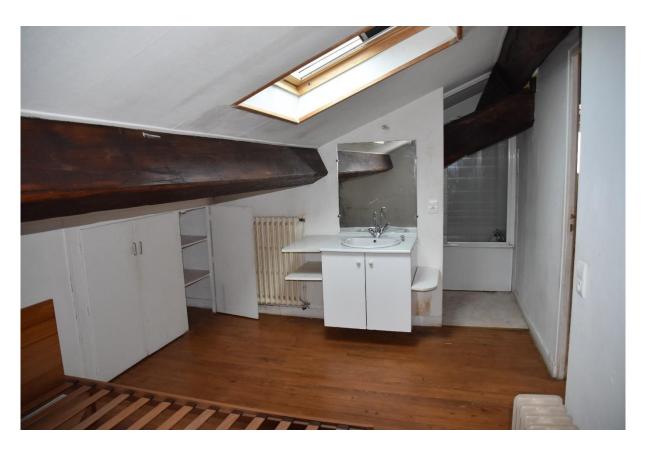
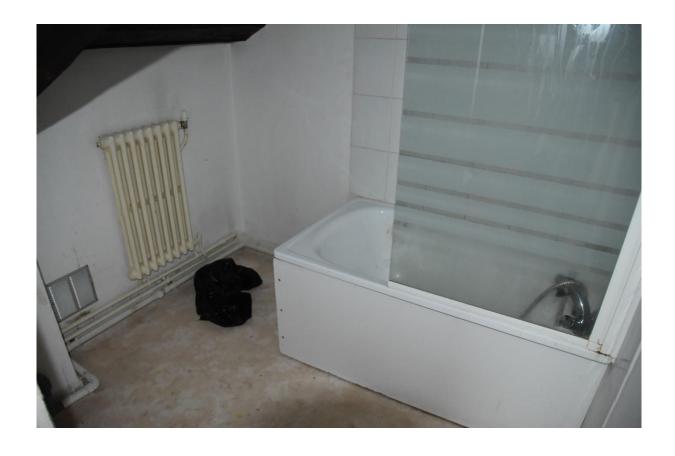
1^{ERE} CHAMBRE A GAUCHE:

Les murs sont recouverts de papier peint en très mauvais état avec traces importantes d'humidité.

Présence d'un lavabo avec placard, en mauvais état.

Une ouverture dans la chambre donne sur un espace équipé d'une petite baignoire, d'un radiateur de chauffage central et des évacuations du lave-linge.

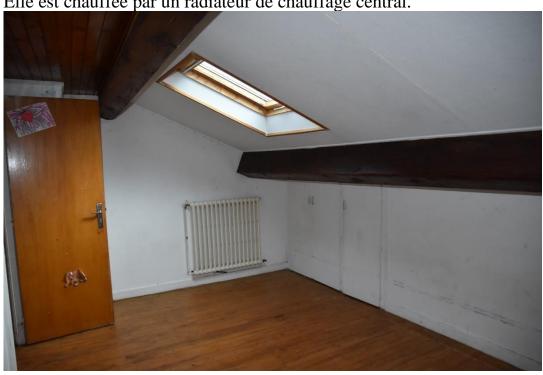
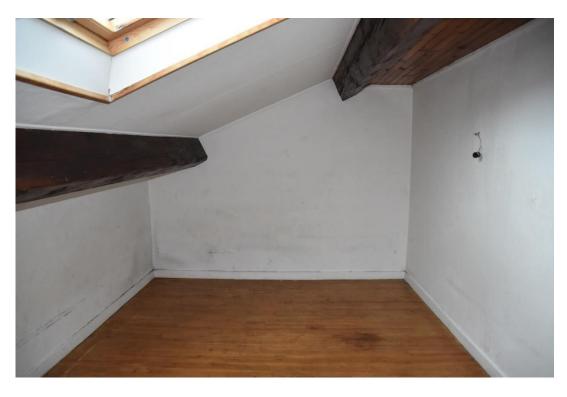
CHAMBRE A DROITE:

La porte est en bois hors d'usage.

Les murs sont recouverts de papier peint en très mauvais état avec traces importantes d'humidité.

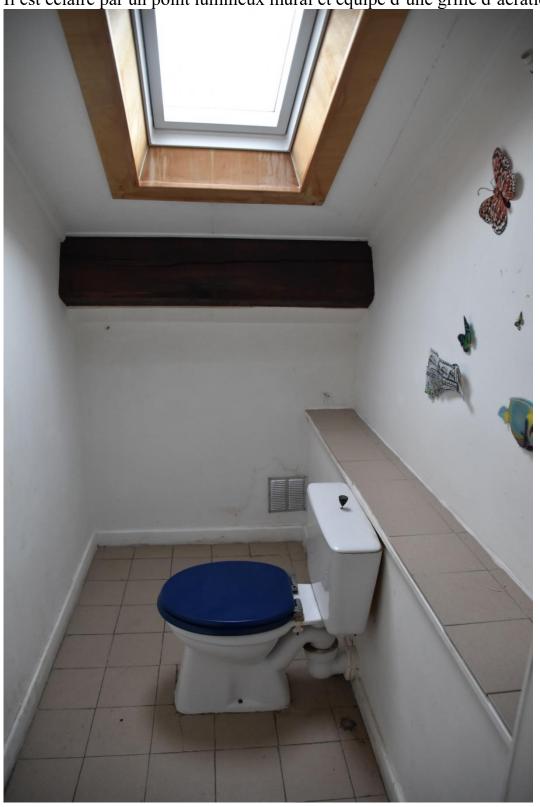
<u>**WC**</u>:

On y accède par une porte en bois pleine, peinte en mauvais état.

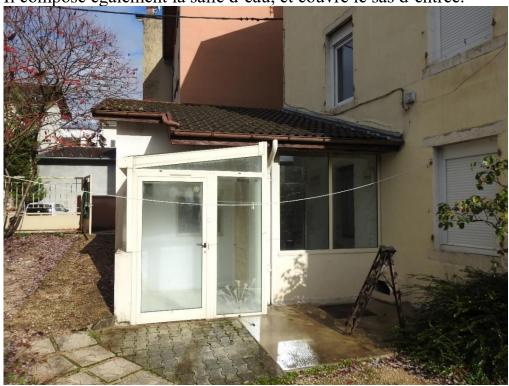
Le débord du bâtiment avec une toiture en tuile une pente abrite l'entrée de l'appartement du rez-de-chaussée qui est en duplex avec une pièce à l'étage.

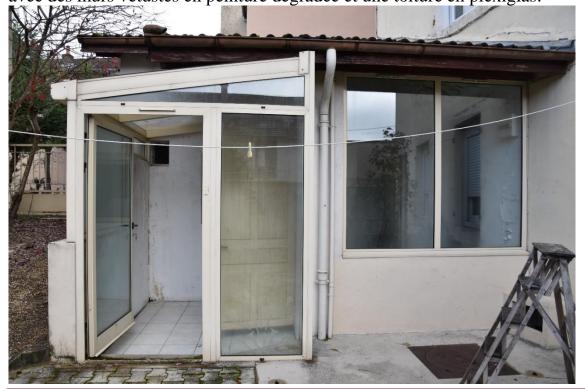
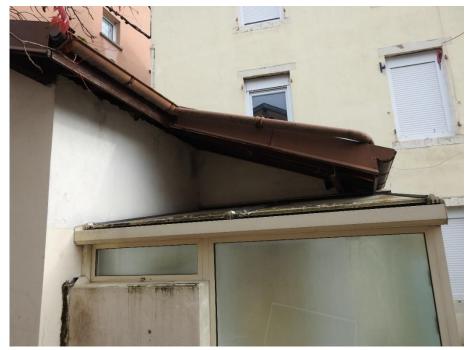
On accède à l'appartement par la véranda extérieure en alu partiellement vitrée avec des murs vétustes en peinture dégradée et une toiture en plexiglas.

Dans la véranda une vieille porte en bois ouvre sur le sas d'entrée, et une petite fenêtre en bois avec sur la gauche un petit fenestron ouvrent sur la salle d'eau. Les menuiseries sont couvertes de moisissures noires.

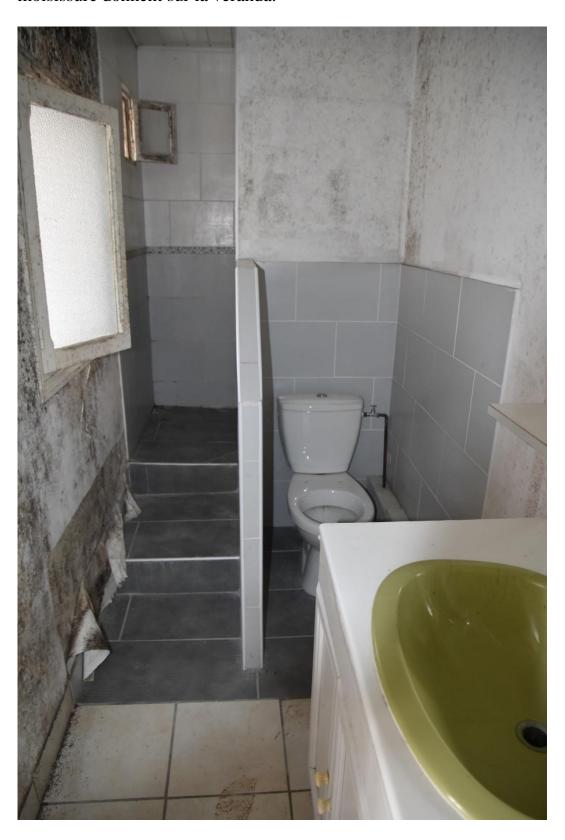
Une petite fenêtre en bois à 2 battants, et un petit fenestron, recouverts de moisissure donnent sur la véranda.

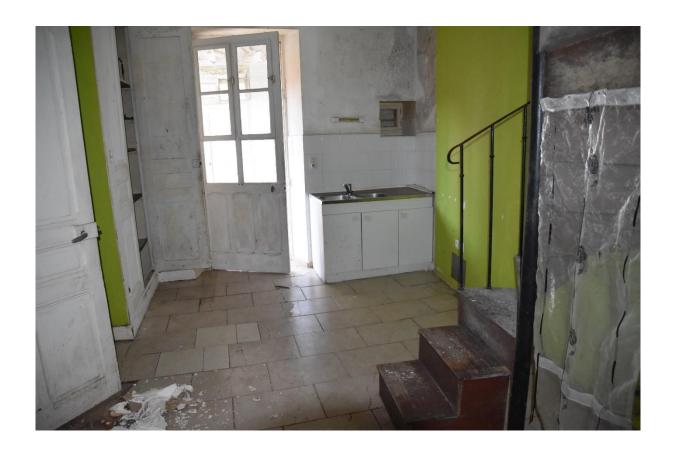
CUISINE:

Les murs sont hors d'usage, dégradés et pourris par l'humidité.

Le plafond est pourri par l'humidité. Par endroits des morceaux sont tombés et laissent apparaître le lattis.

Un point d'eau avec un évier inox avec placard hors d'usage.

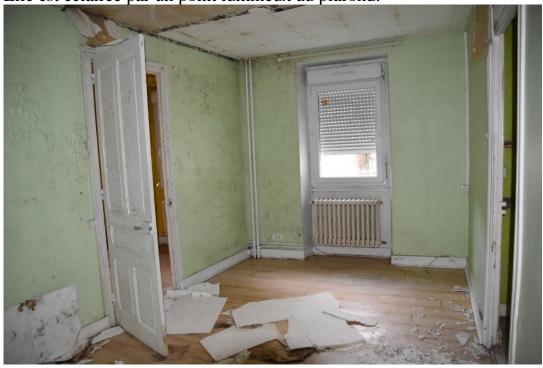
PIECE SUR LA DROITE:

On y accède par une porte de communication, située dans la cuisine à droite, vétuste, usagée en mauvais état et percluse d'humidité.

Les murs recouverts de papier peint hors d'usage, infestés d'humidité.

Le plafond perclus d'humidité tombe et laisse apparaître le lattis.

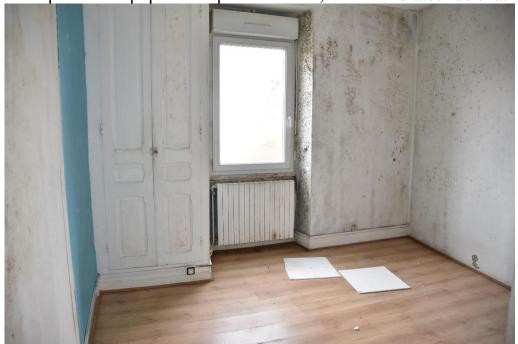
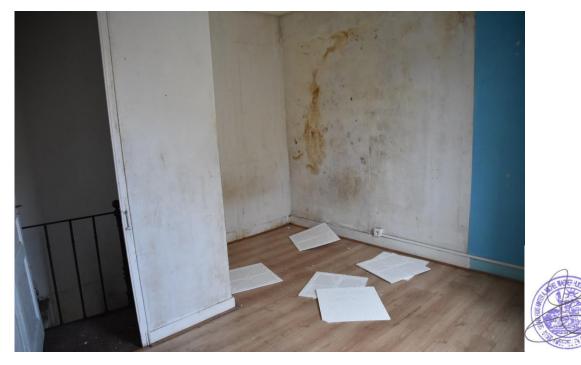
Les murs en toile de verre peinte sont totalement dégradés par l'humidité.
