Dossier N°VI15826.00

# PROCES VERBAL DE DESCRIPTION

ce / e  
IZENAVE  
27/12/2018

Certifie m'être spécialement transportée ce jour à 9 Heures30 sur la commune d'IZENAVE (01430), Lieudit "Brouillat", 82 Chemin [REDACTED] de dresser un procès-verbal de description du bien immobilier appartenant à Monsieur [REDACTED]

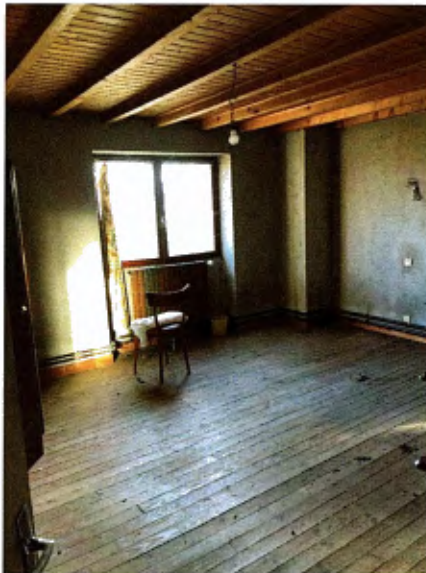
L'éclairage naturel est assuré par une fenêtre, deux battants, simple vitrage, menuiserie bois.

Le chauffage est assuré par un radiateur.

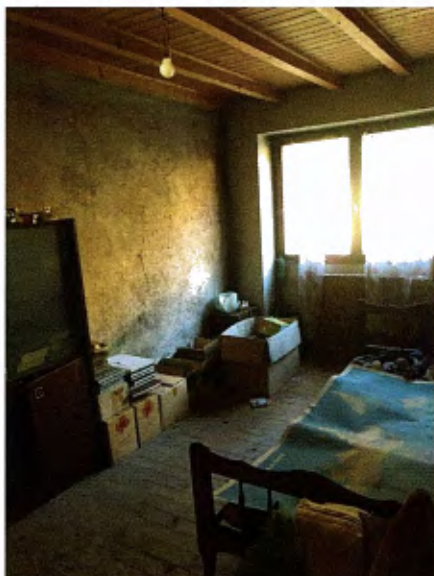
### **Chambre 3 (d'une surface de 10,19 m²)**

Le sol est constitué d'un plancher.

L'éclairage naturel est assuré par une fenêtre, deux battants, simple vitrage, menuiserie bois.

Le chauffage est assuré par un radiateur.

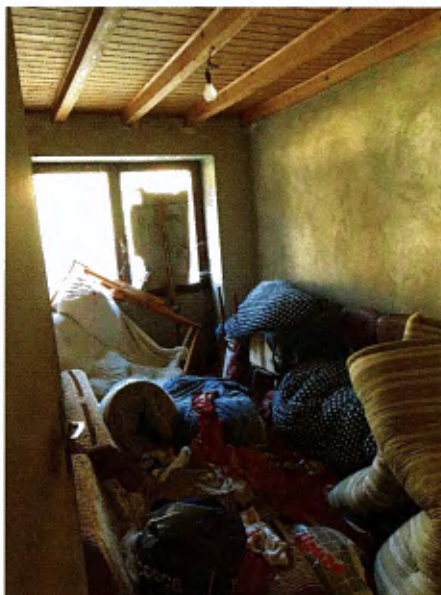
#### **Chambre 4 (d'une surface de 7,91 m²)**

Le sol est constitué d'un plancher.

Le plafond est constitué d'un solivage bois, en état moyen.

L'éclairage naturel est assuré par une fenêtre, deux battants, simple vitrage, menuiserie bois.

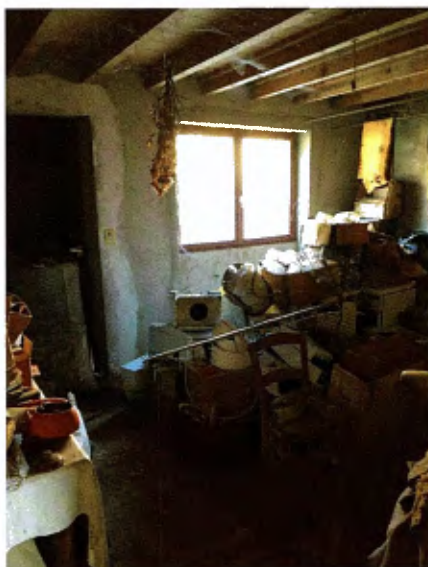
#### **Chambre 5 (d'une surface de 9,90 m²)**

Le sol est constitué d'un plancher.

L'éclairage naturel est assuré par une fenêtre, deux battants, simple vitrage, menuiserie bois.

Une porte en bois permet d'accéder au jardin côté Ouest.
